## Raport z oględzin pojazdu

| Numer raportu | 243082/7/20-9527 | Data raportu | 14-07-2020 |

| Marka, model | VOLKSWAGEN Arteon 17- |
| Numer rejestracyjny | GD304PX |

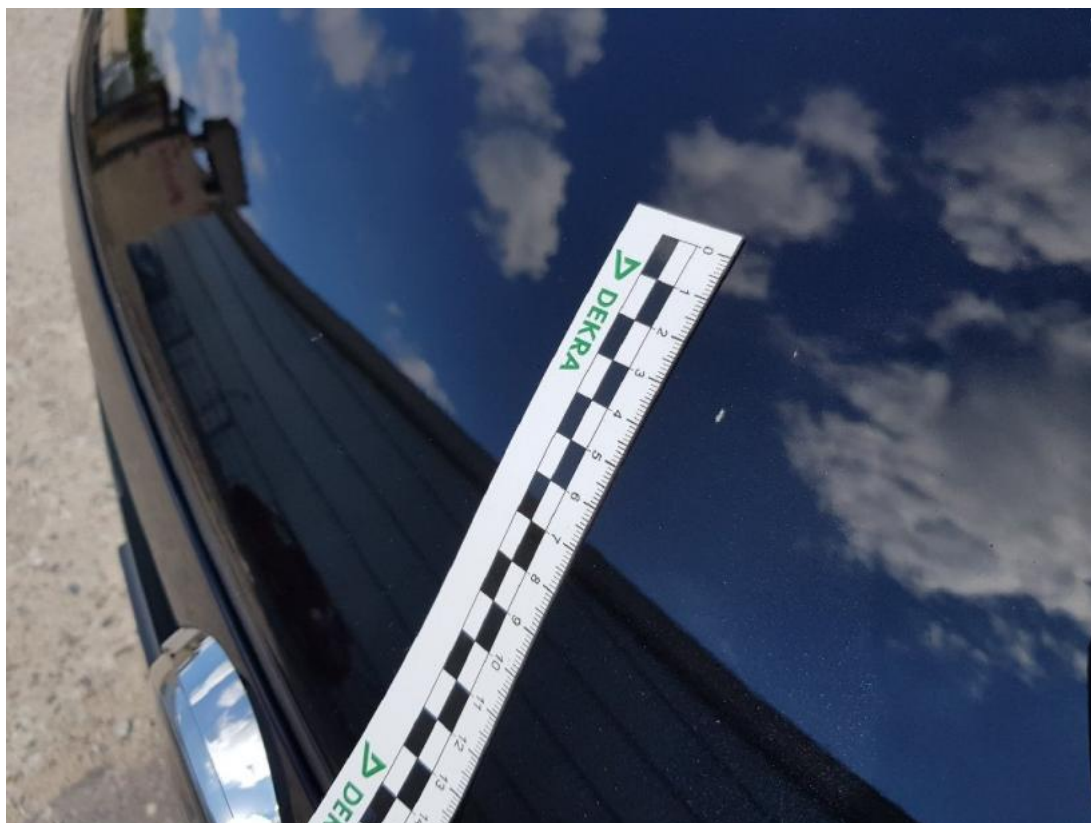
**Fot. 27**

| Poz. | Nazwa pozycji | Opis uszkodzeń | Kwalifik. | Naprawa [rbg] |
|---|---|---|---|---|
| 2 | Pokrywa przednia | odpryski lakieru, zarysowanie | | |

Pokrywa komory silnika (Rysa/Odprysk)

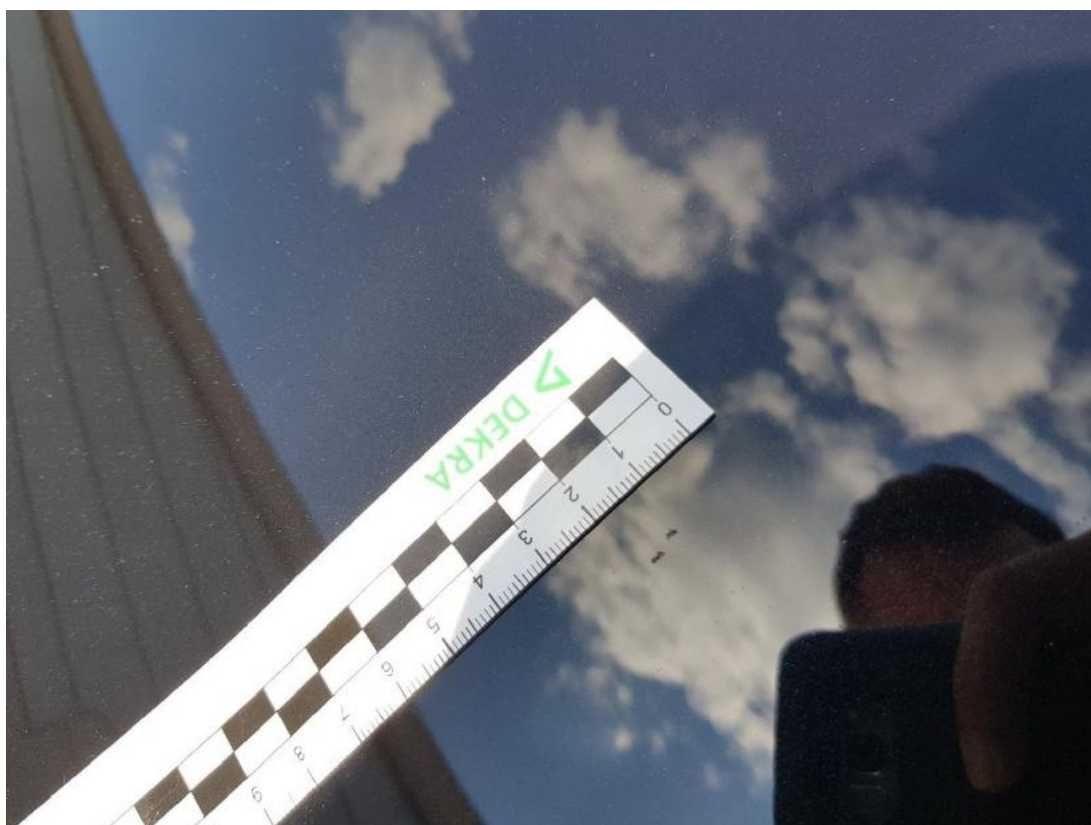
**Fot. 28**

Pokrywa komory silnika (Rysa/Odprysk 1)

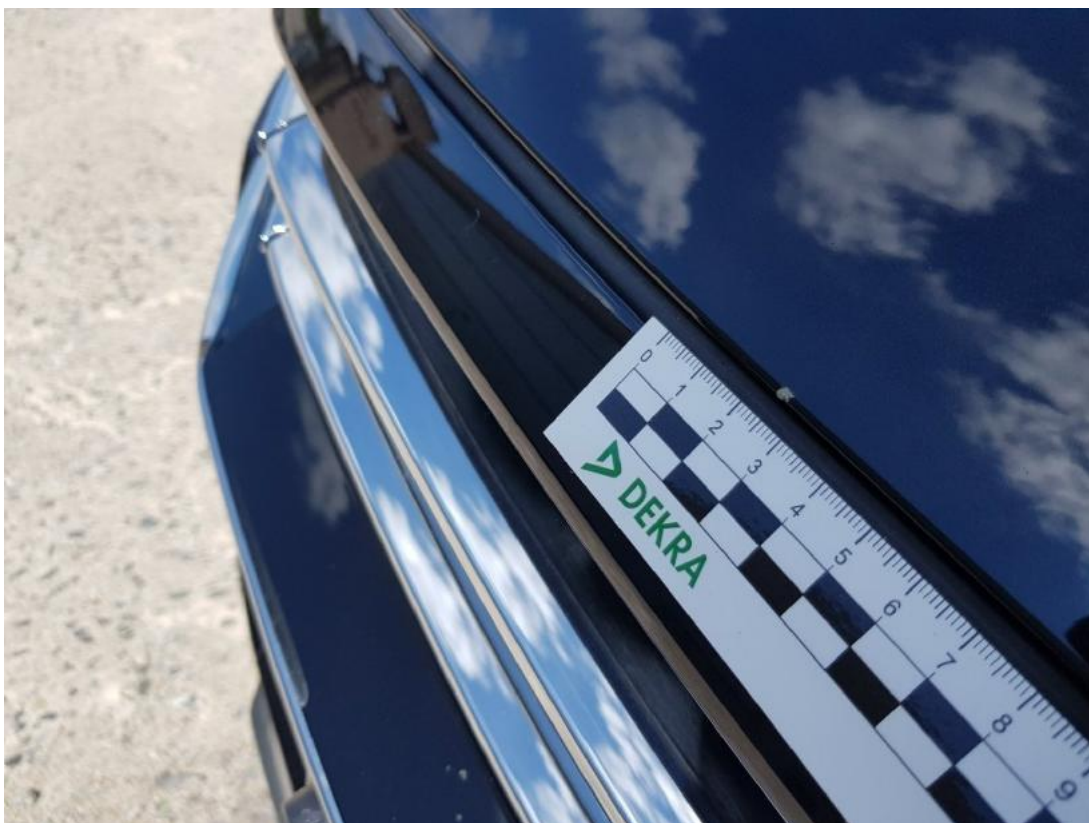
**Fot. 29**

Pokrywa komory silnika (Rysa/Odprysk 2)

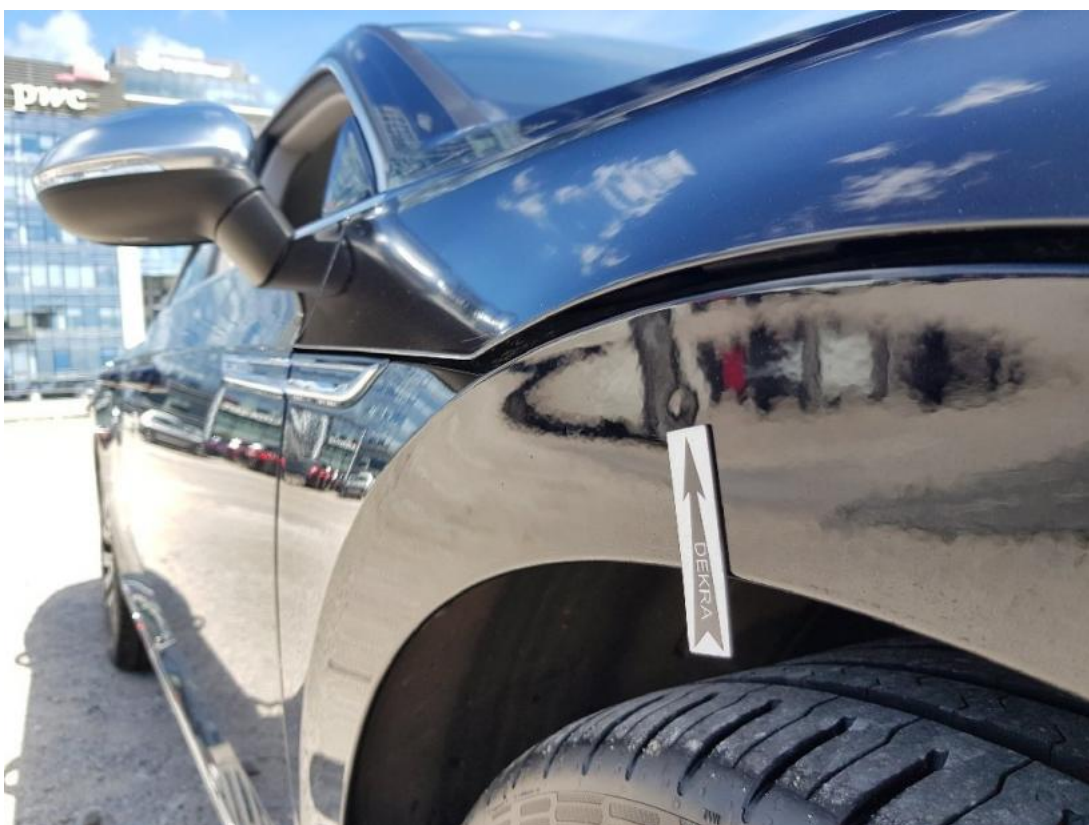
**Fot. 30**

| Poz. | Nazwa pozycji | Opis uszkodzeń | Kwalifik. | Naprawa [rbg] |
|---|---|---|---|---|
| 1 | Błotnik przedni R | wgniecenie | | |

Łótnik przedni prawy (Wgniecie./Odształ.)

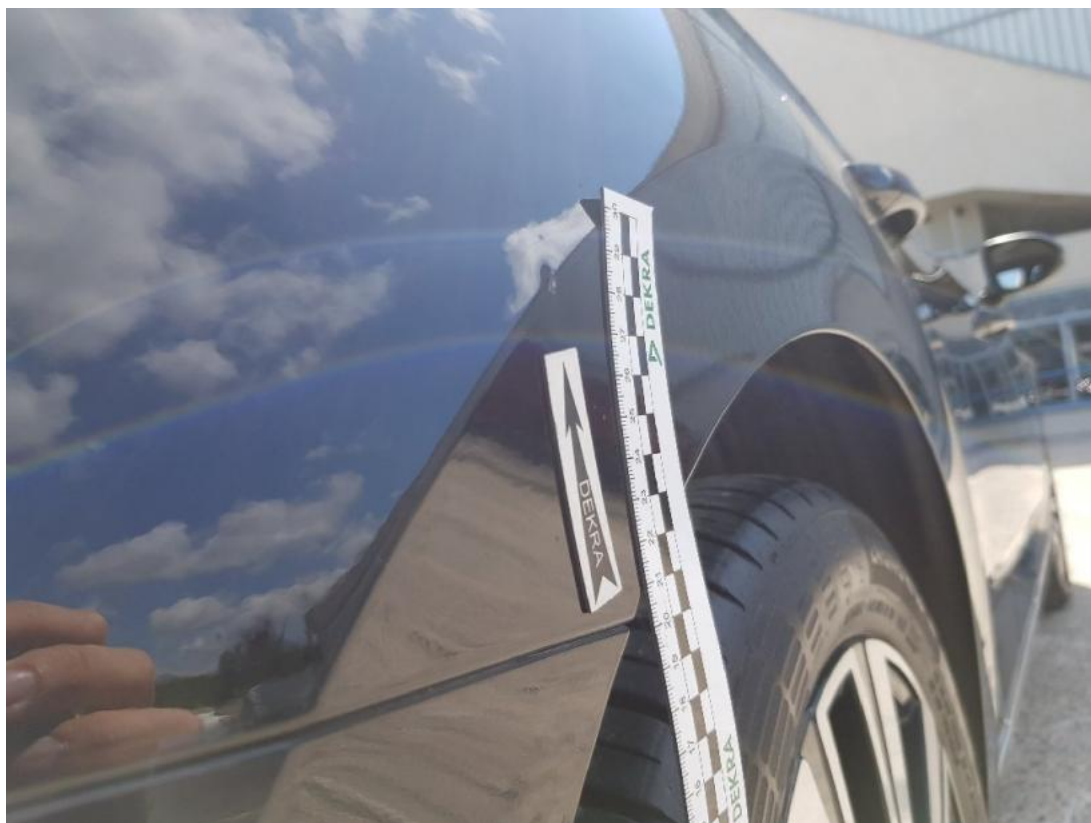
**Fot. 31**

| Poz. | Nazwa pozycji | Opis uszkodzeń | Kwalifik. | Naprawa [rbg] |
|---|---|---|---|---|
| 3 | Błotnik tylny R | wgniecenie | | |

Błotnik tylny prawy/ściana boczna prawa (Wgniecie./Odształ.)

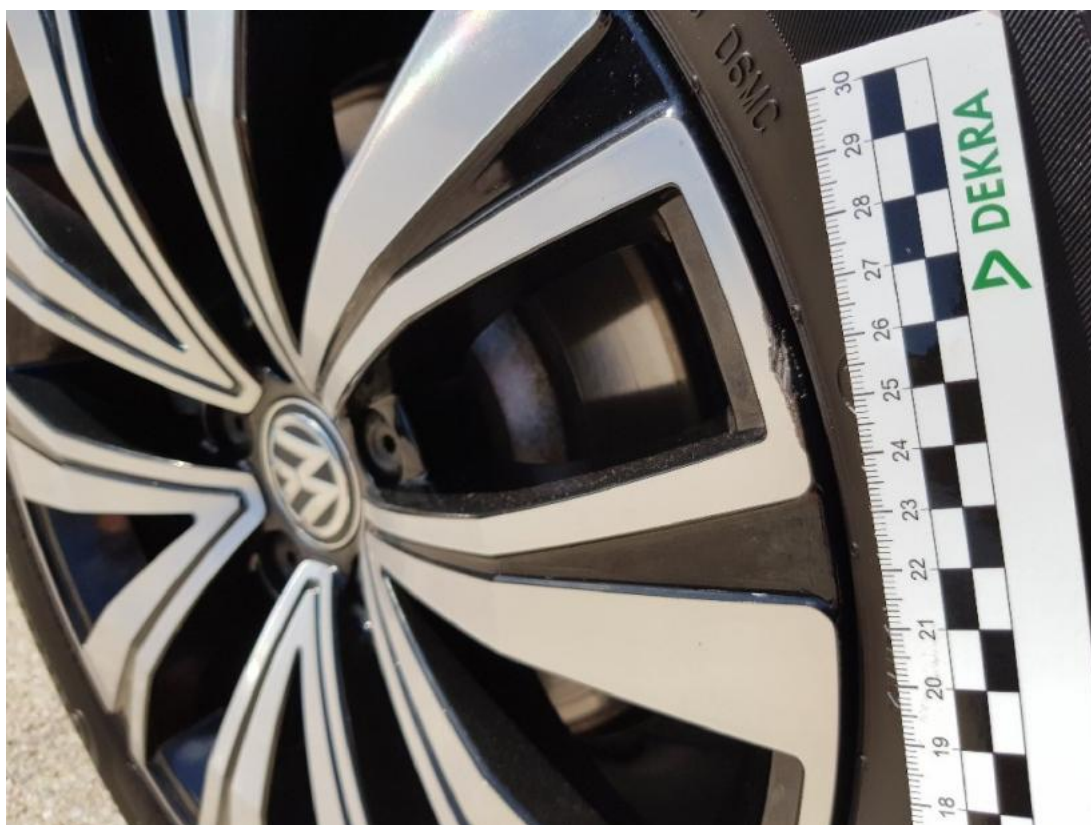
**Fot. 32**

| Poz. | Nazwa pozycji | Opis uszkodzeń | Kwalifik. | Naprawa [rbg] |
|---|---|---|---|---|
| 5 | Tarcza koła aluminiowa tył L | zarysowanie | | |

Felga tylna lewa (Rysa/Odprysk)

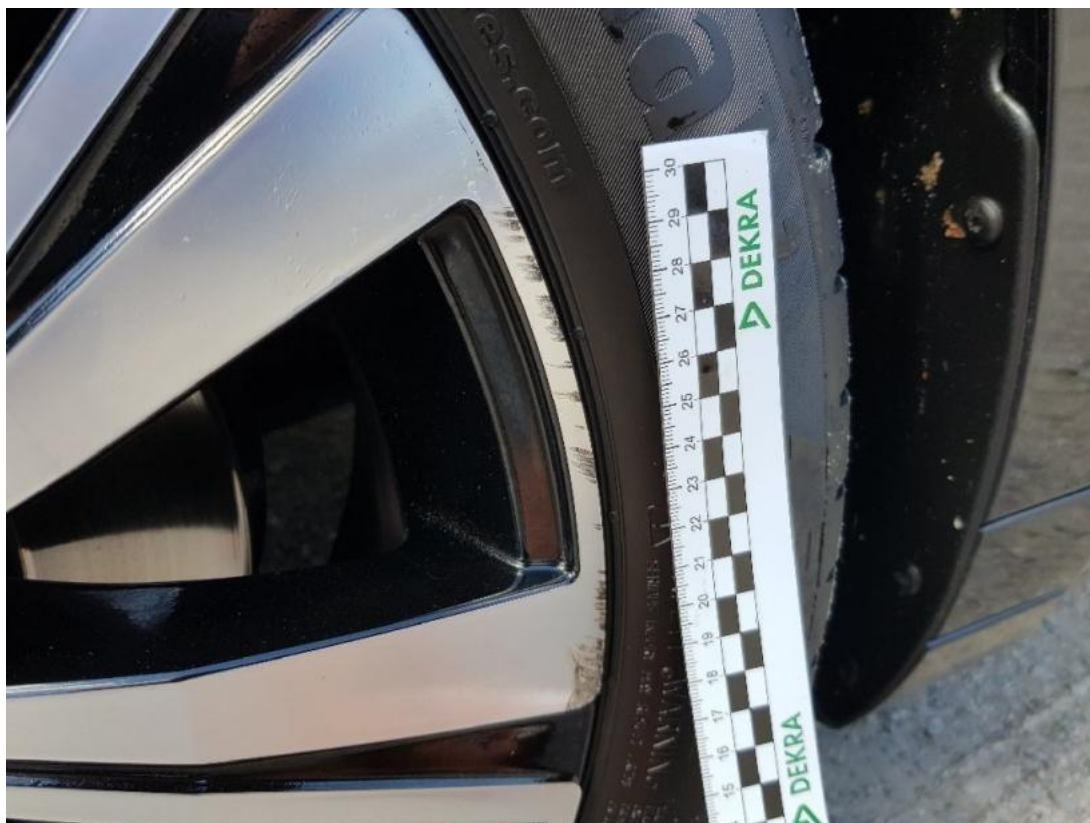
**Fot. 33**

| Poz. | Nazwa pozycji | Opis uszkodzeń | Kwalifik. | Naprawa [rbg] |
|---|---|---|---|---|
| 4 | Tarcza koła aluminiowa przód L | zarysowanie | | |

Felga przednia lewa (Rysa/Odprysk)

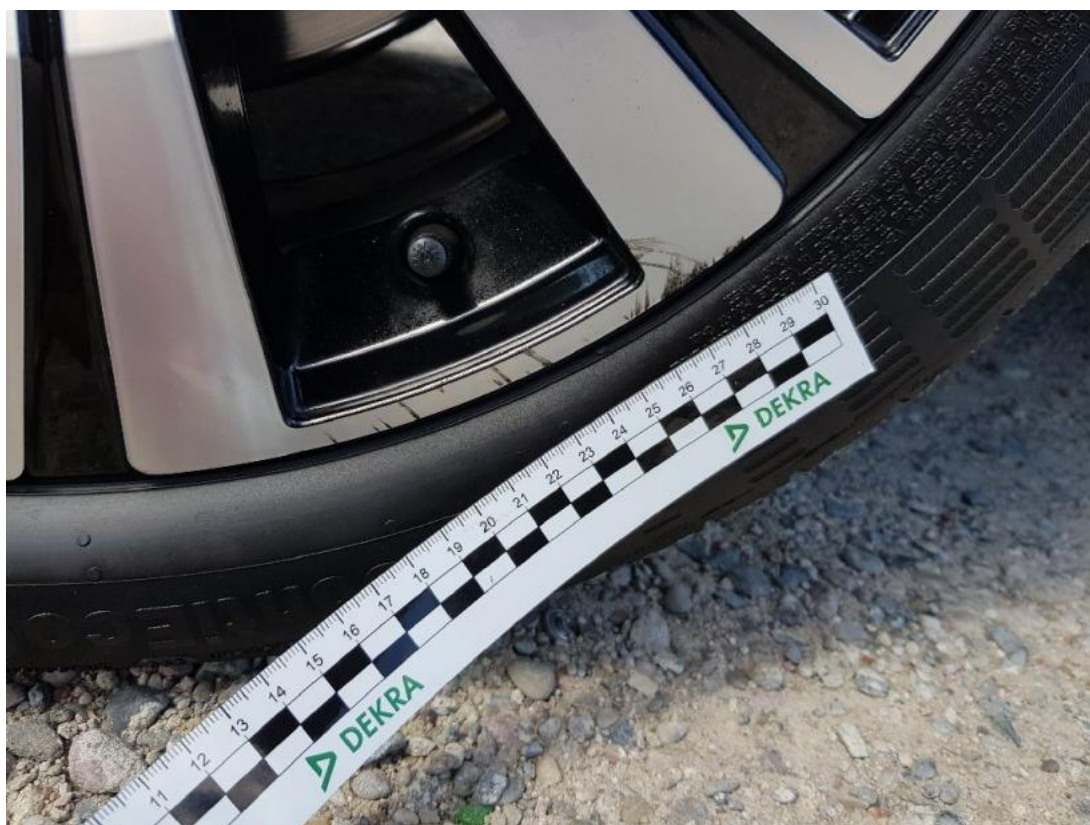
**Fot. 34**

Felga przednia lewa (Rysa/Odprysk 1)
