## Raport z oględzin pojazdu

| Numer raportu | 263630/3/21-9527 | Data raportu | 26-03-2021 |

| Marka, model | HYUNDAI Tucson 15-19 |
| Numer rejestracyjny | PO2HM44 |

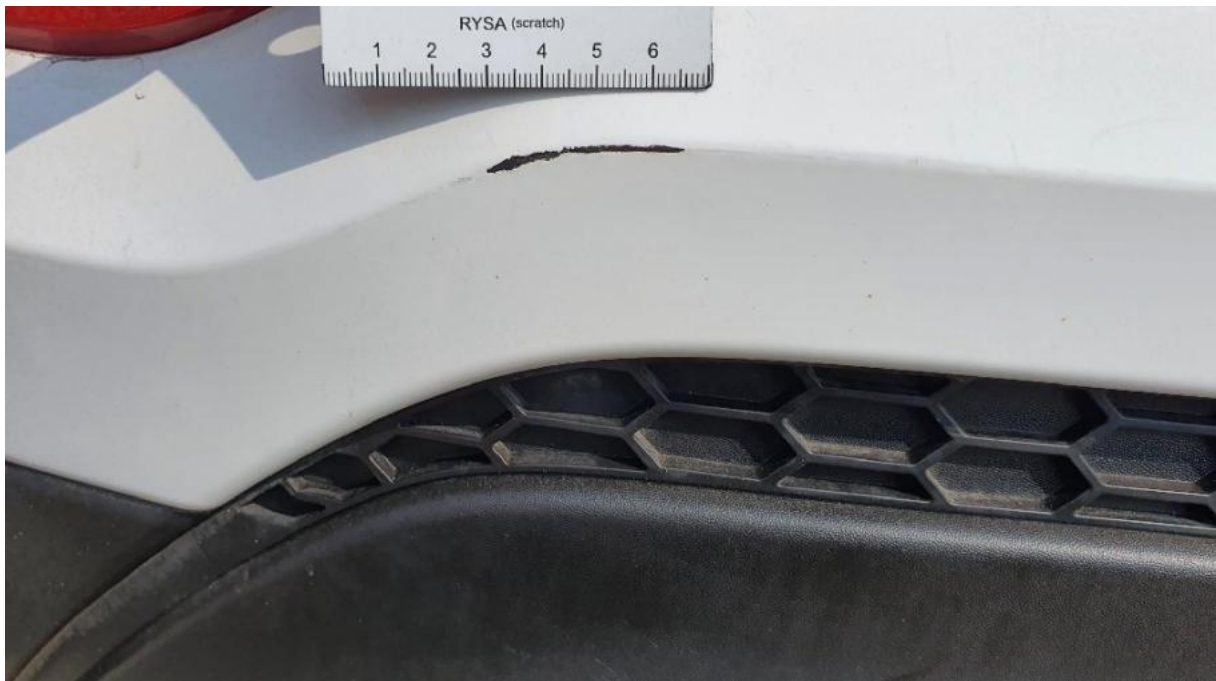
**Fot. 24**

| Poz. | Nazwa pozycji | Opis uszkodzeń | Kwalifik. | Naprawa [rbg] |
|---|---|---|---|---|
| 1 | Nakładka zderzaka tylnego, góra | zarysowanie | | |

Zderzak tylny (Rysa/Odprysk)

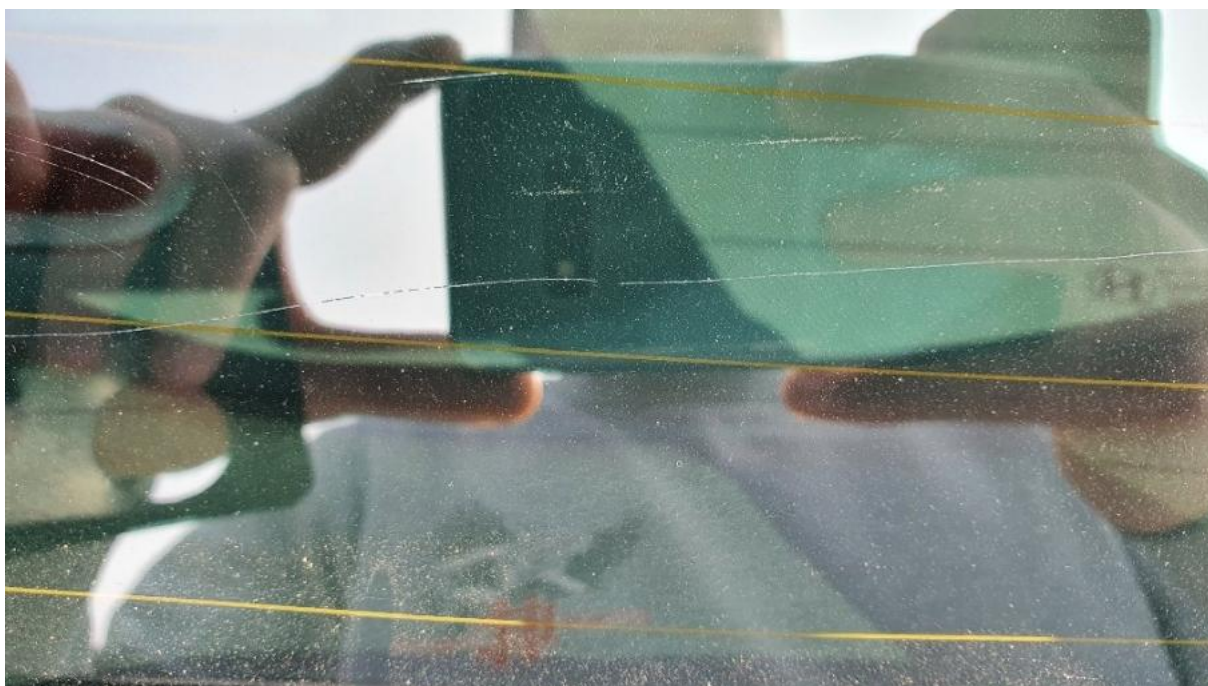
**Fot. 25**

| Poz. | Nazwa pozycji | Opis uszkodzeń | Kwalifik. | Naprawa [rbg] |
|---|---|---|---|---|
| 2 | Szyba tylna ogrzewana/barwiona | zarysowanie | | |

Szyba tylna (Rysa/Odprysk)

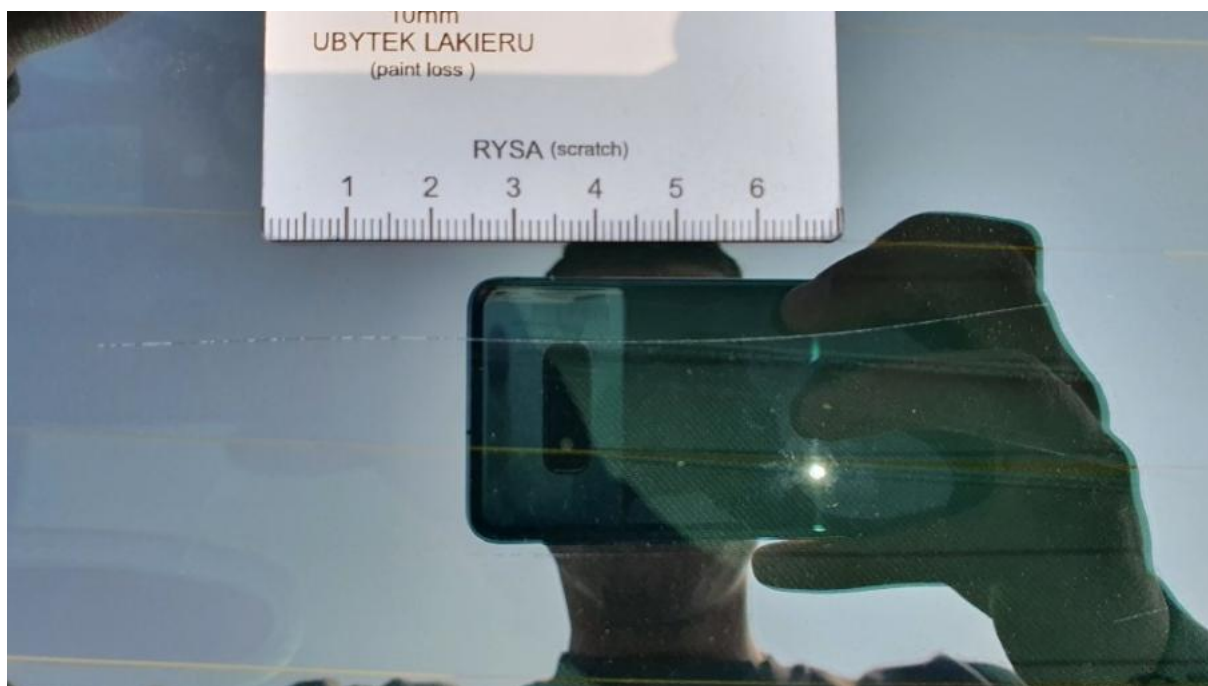
**Fot. 26**

Szyba tylna (Rysa/Odprysk 1)
