**Masterlease PCM-DZS**Polanki 4  
Gdańsk**DEKRA Polska Sp. z o.o.**  
ul. Konstruktorska 12A, 02-673 Warszawa**Raport techniczny / oszacowanie kosztu naprawy** nr 282751/8/23-14707 z dnia 12-08-2023

OPEL, Astra V Sports Tourer 15-19, Astra V 1.6 CDTI Dynamic S&amp;S, EC 0117285, VIN W0LBF8EGXH8048869, nr rej. WD1186J

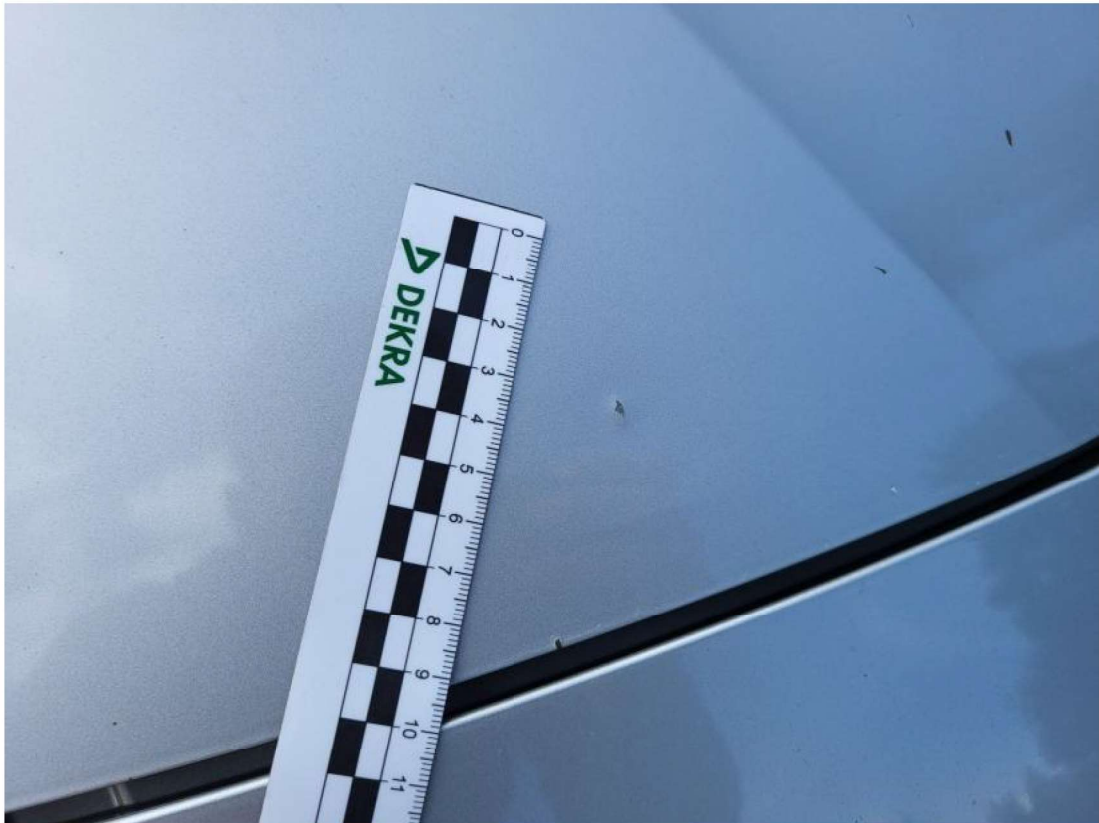
**Fot. 37**

Pokrywa komory silnika - Rysa/odprysk 1

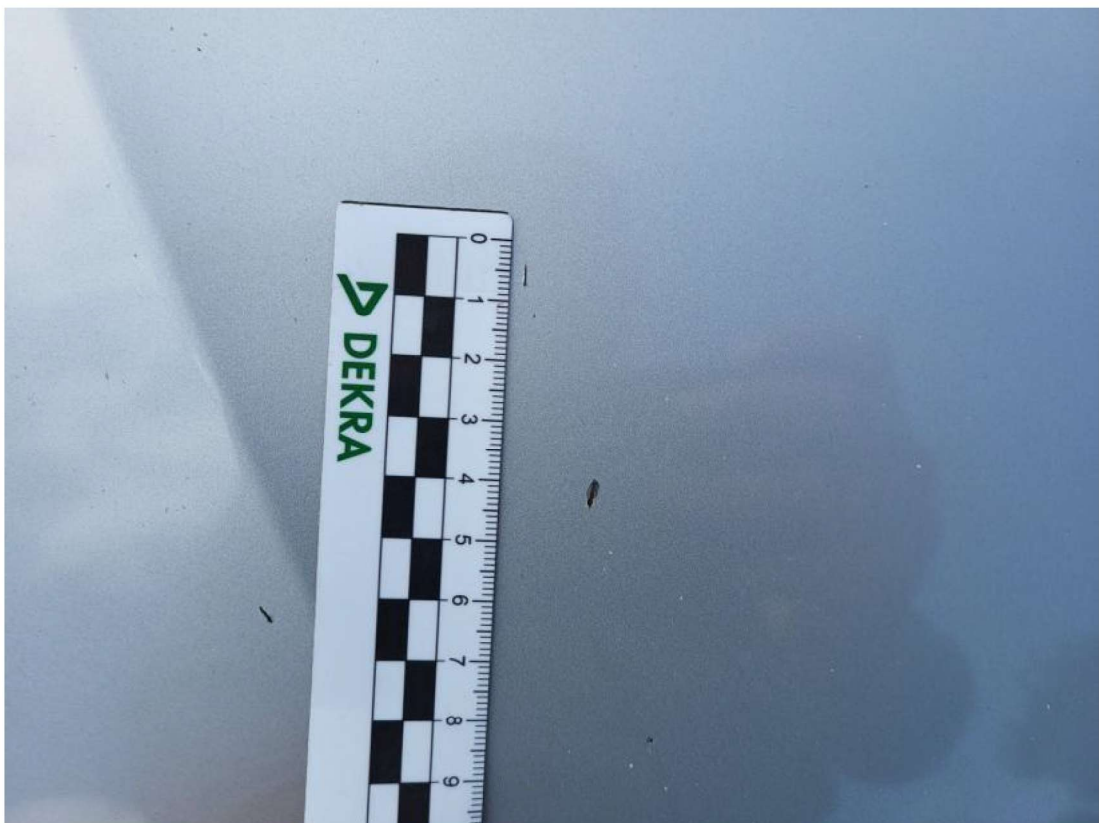
**Fot. 38**

Pokrywa komory silnika - Rysa/odprysk 2

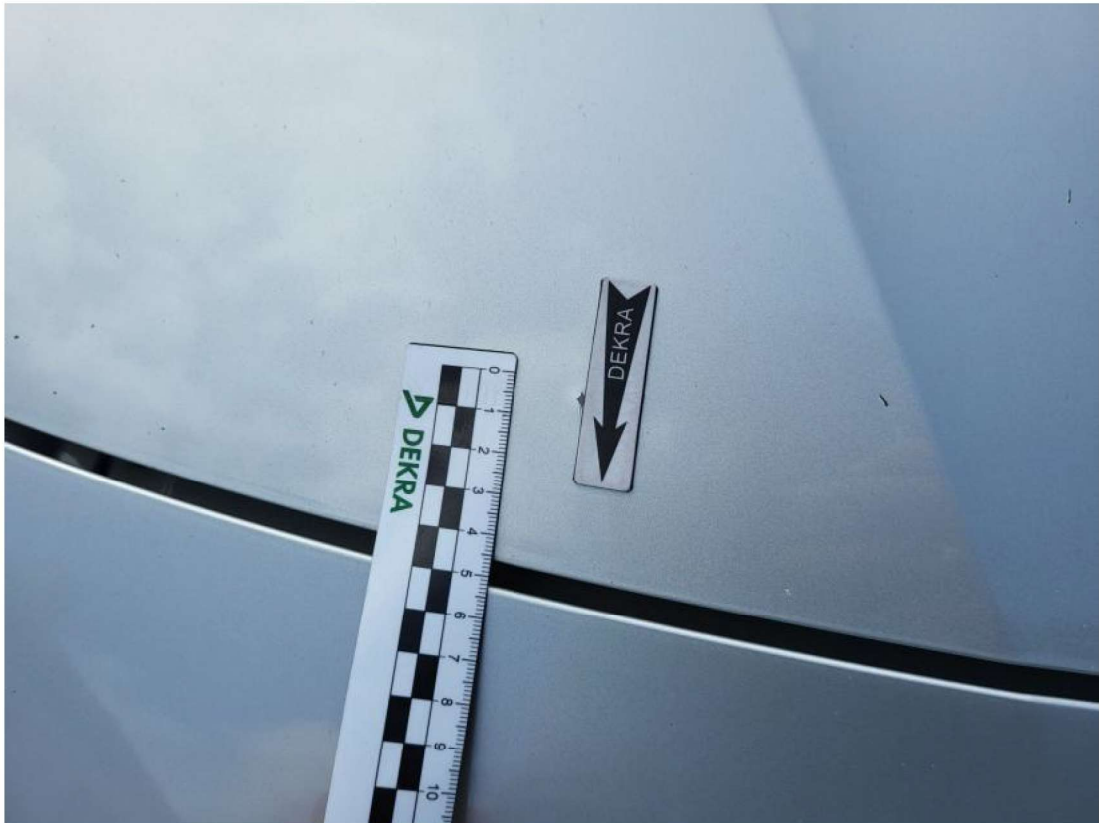
**Fot. 39**

Pokrywa komory silnika - Wgniecenie/odkształcenie 1

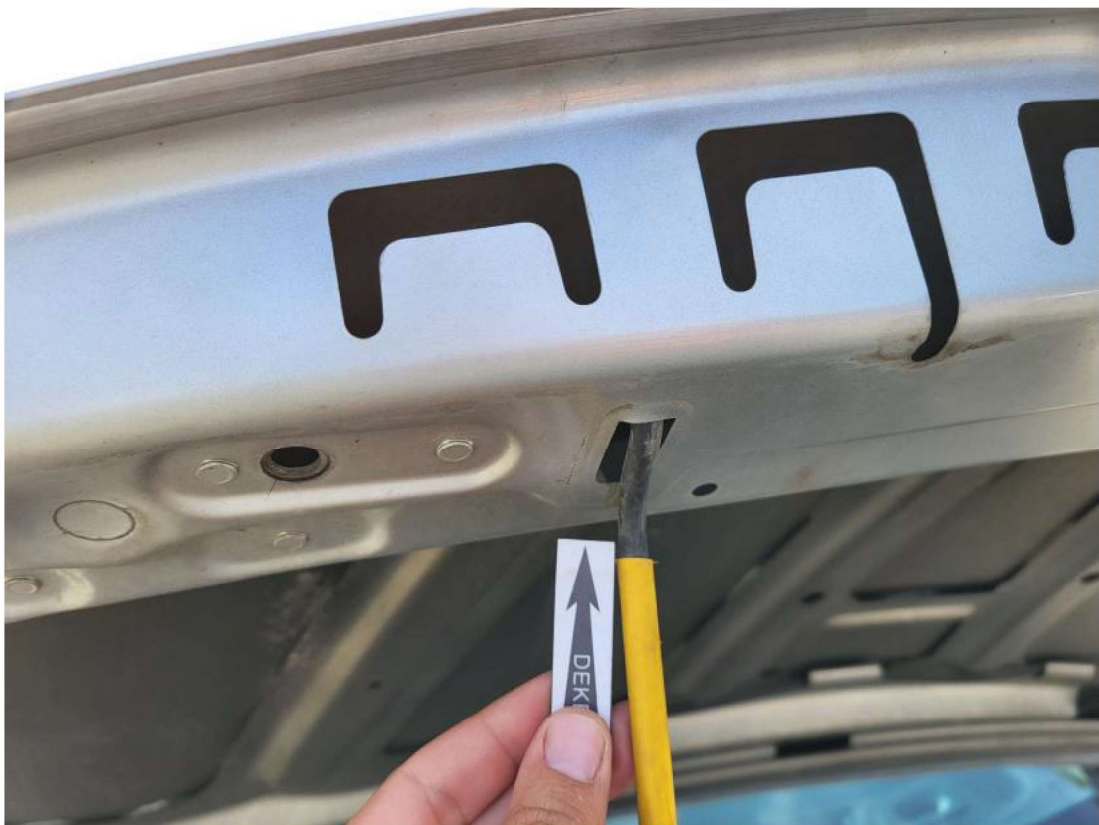
**Fot. 40**

Pokrywa komory silnika - Inne 1

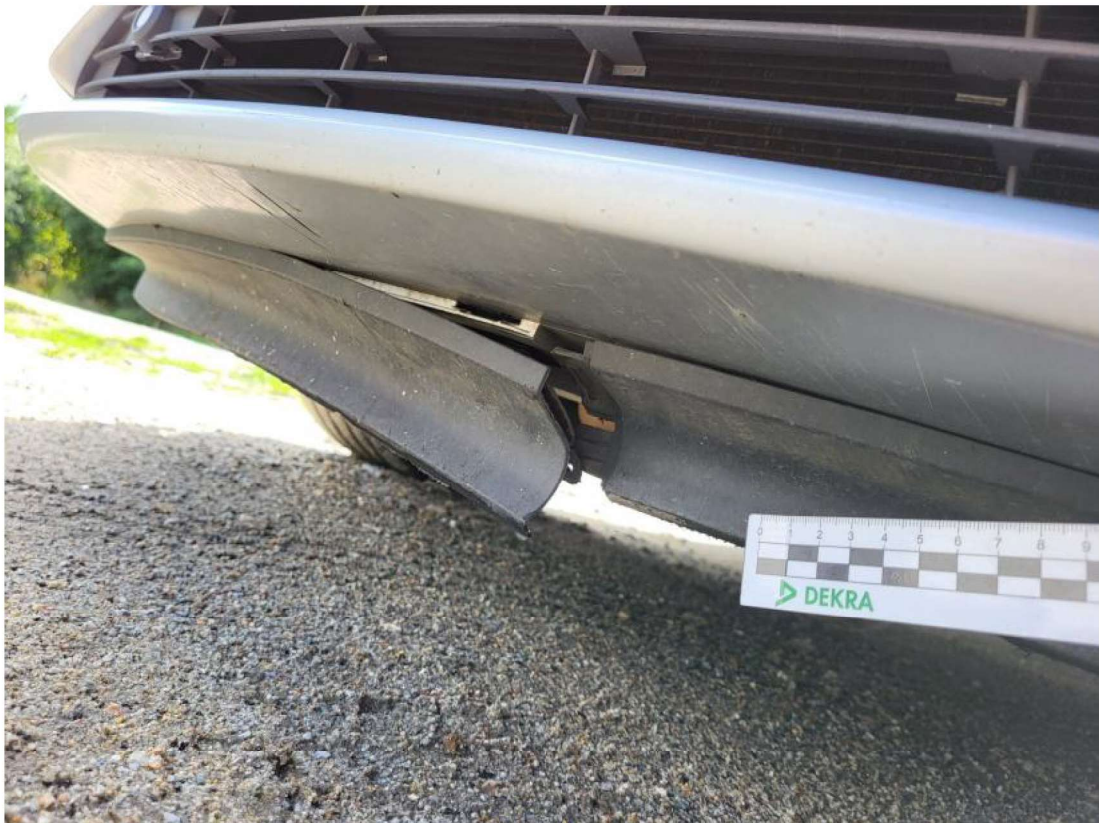
**Fot. 41**

Spoiler zderzaka przedniego - Inne 1

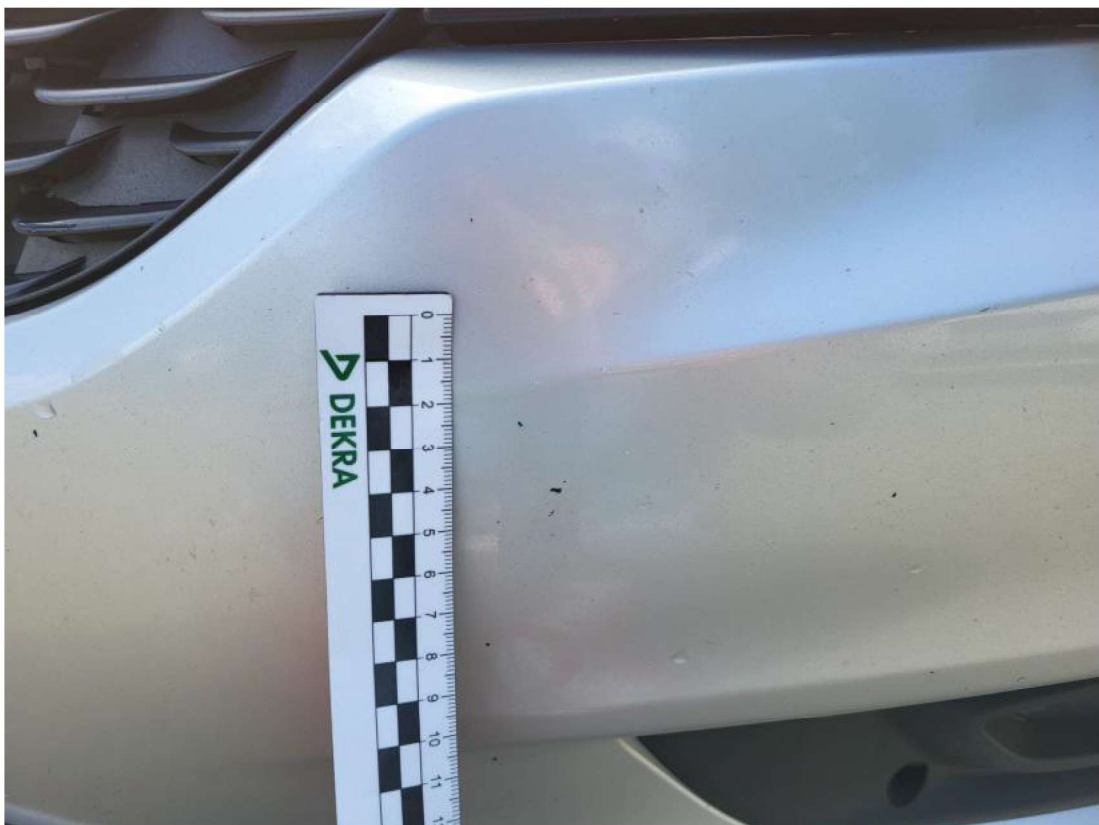
**Fot. 42**

Zderzak - Rysa/odprysk 1

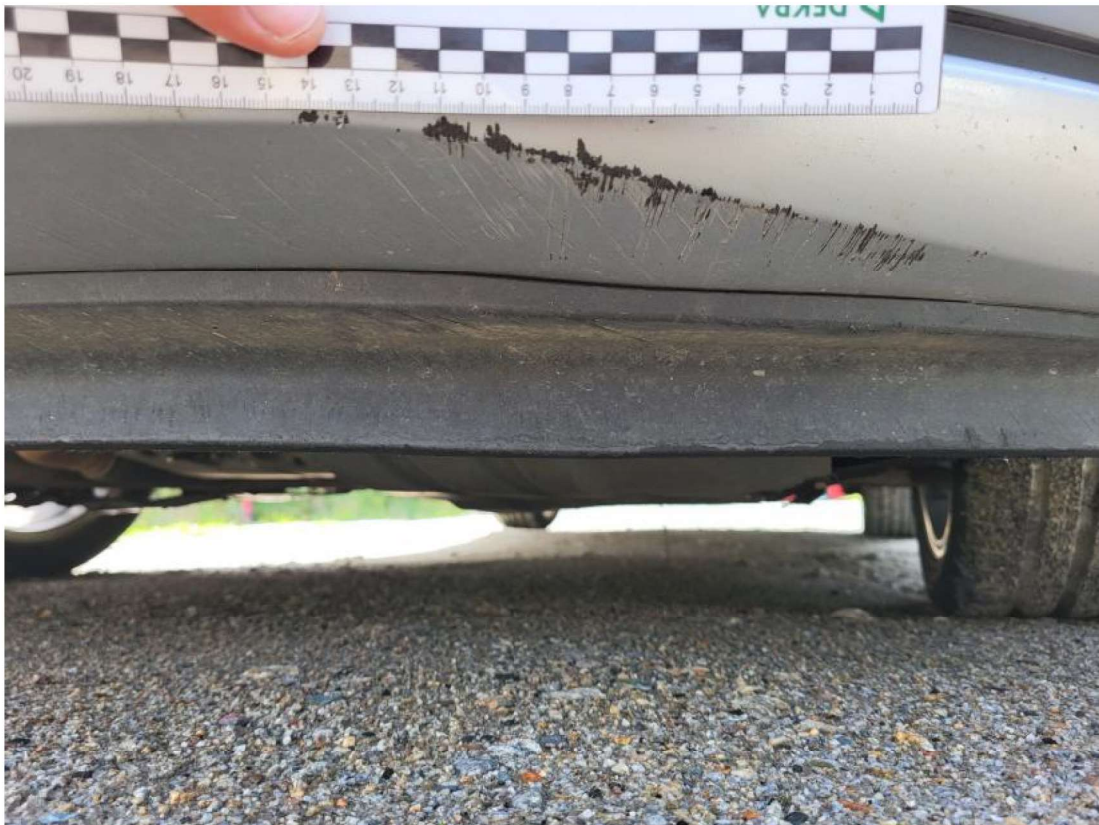
**Fot. 43**  
Zderzak - Rysa/odprysk 2

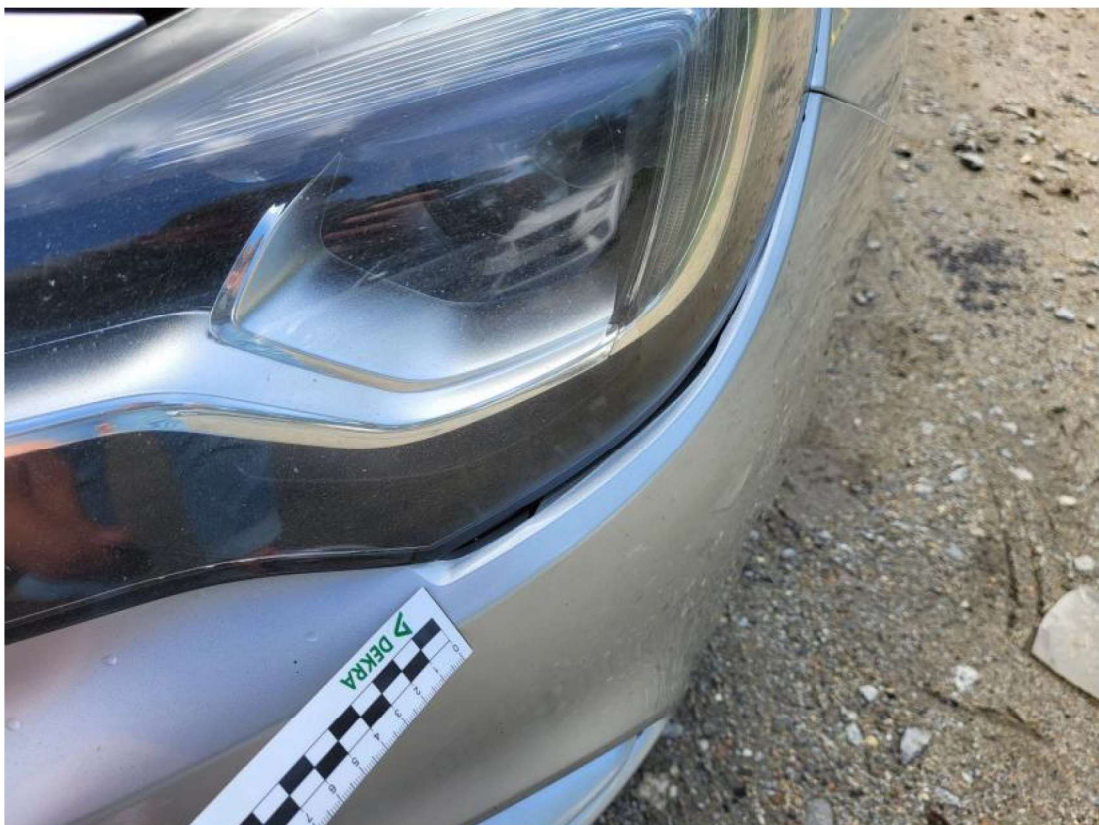
**Fot. 44**  
Zderzak - Inne 1

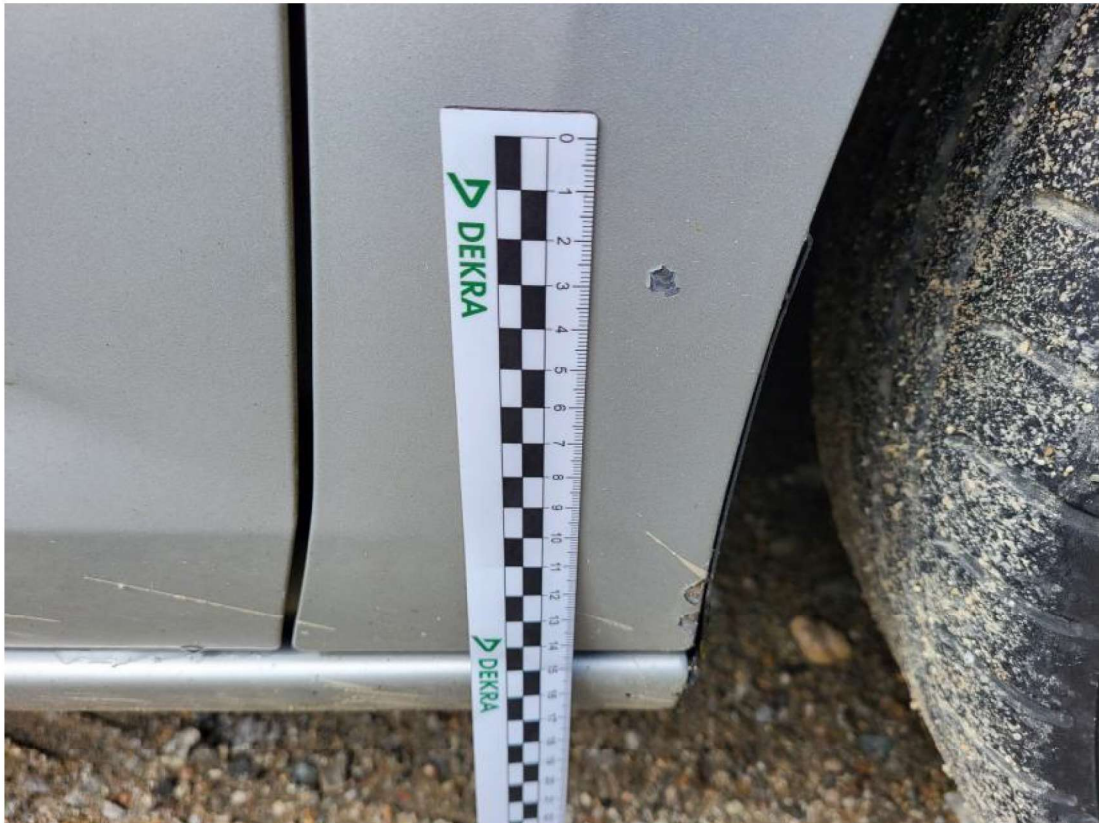
**Fot. 45**

Błotnik przedni P - Rysa/odprysk 1

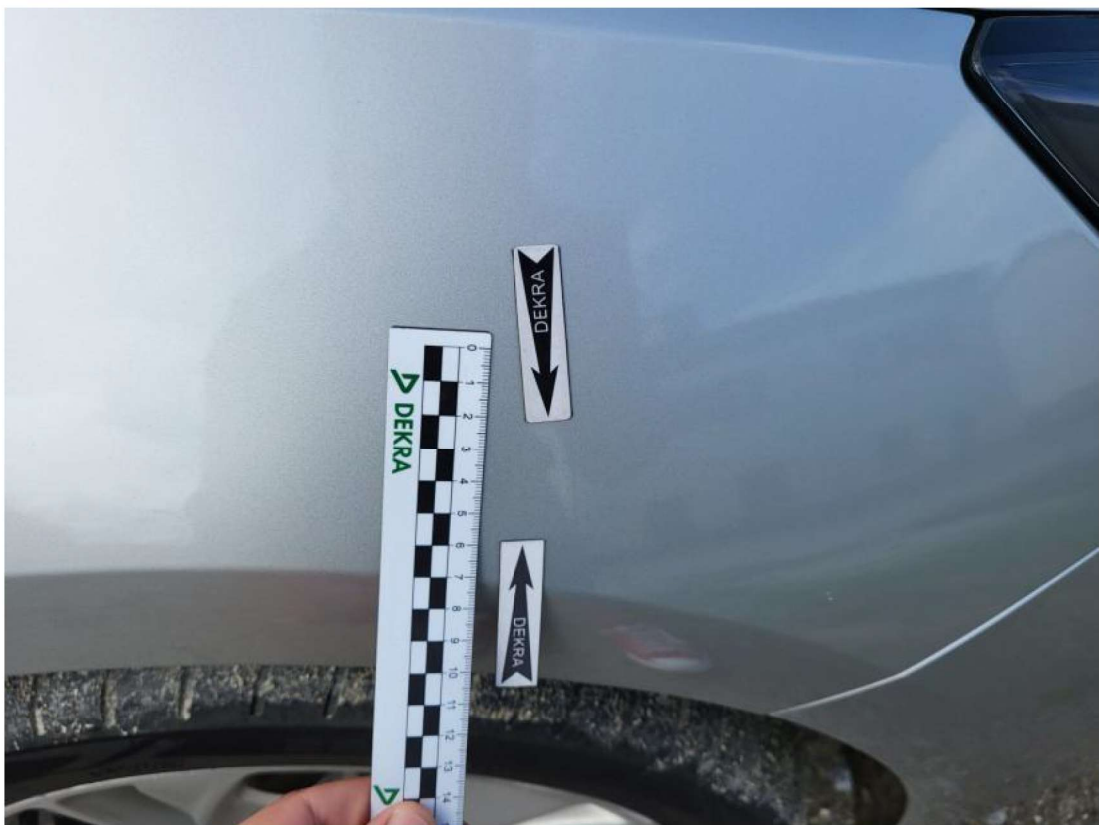
**Fot. 46**

Błotnik przedni P - Wgniecenie/odkształcenie 1

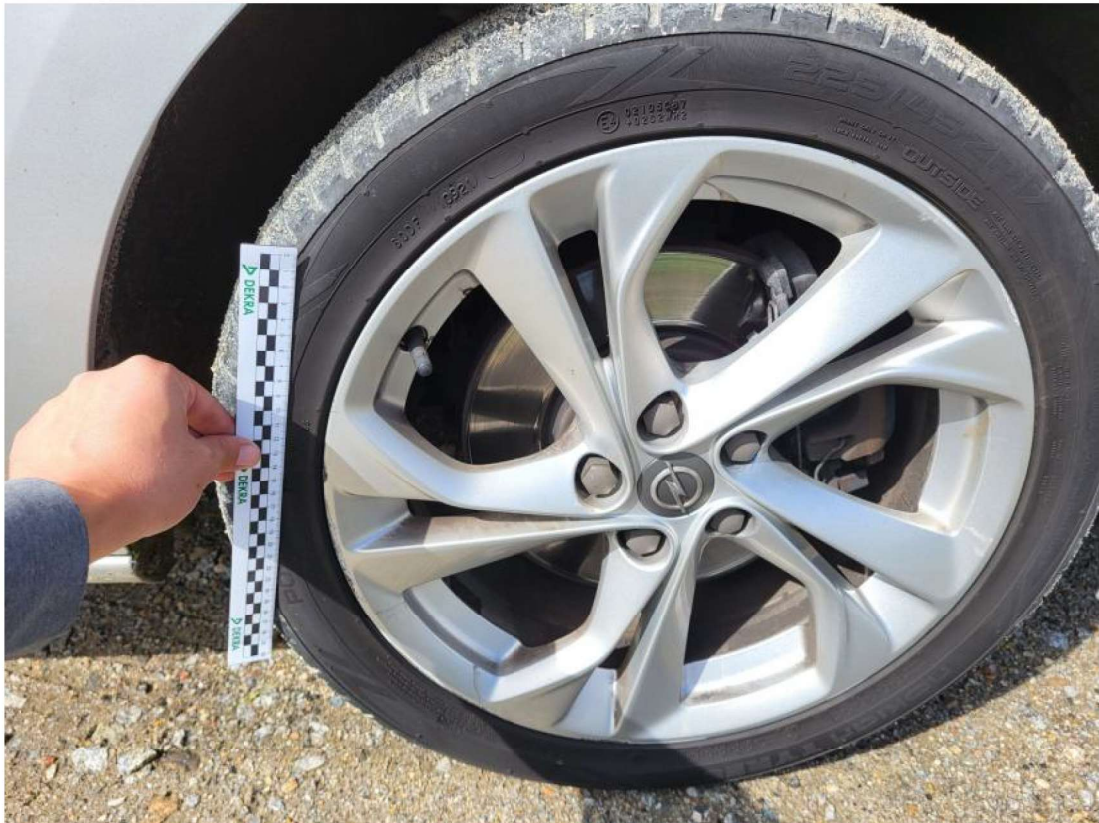
**Fot. 47**

| Poz. | Nazwa pozycji | Opis uszkodzeń |
|---|---|---|
| 9 | Tarcza koła aluminiowa przód (R) | zarysowanie |

Felga aluminiowa przednia P - Rysa/odprysk 1

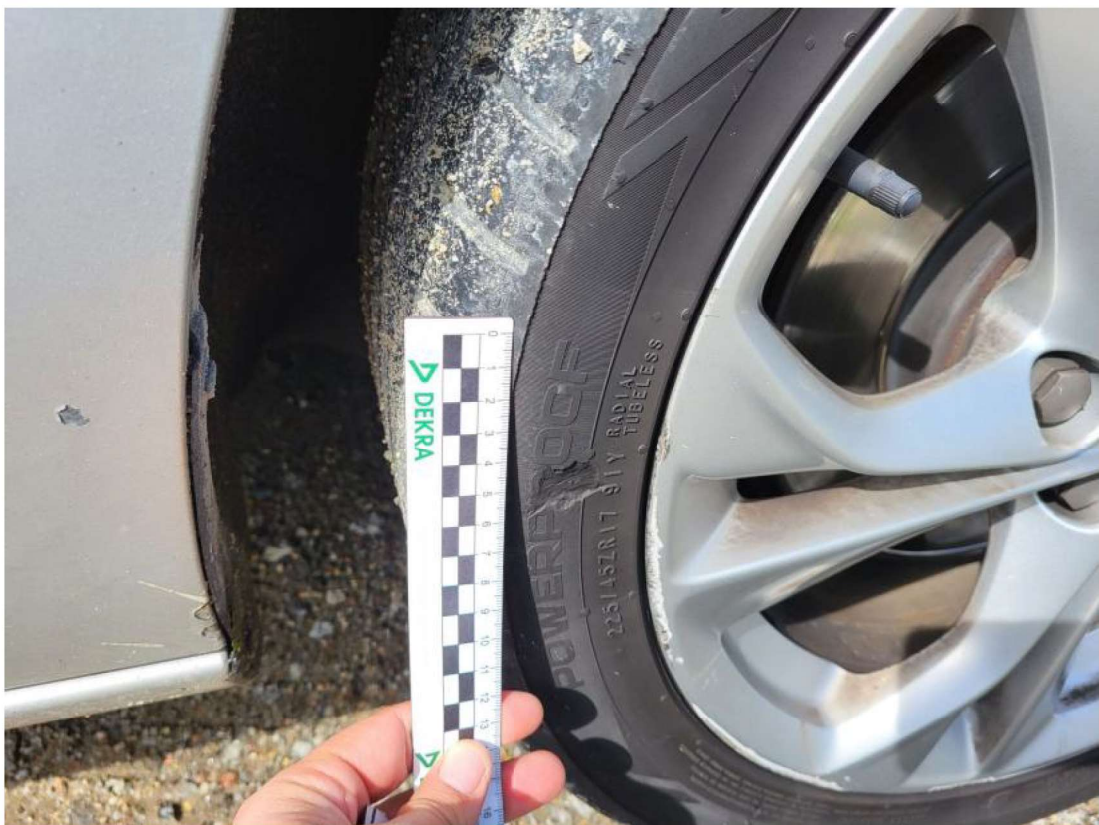
**Fot. 48**

Opona przednia P - Pęknięcie/rozerwanie 1

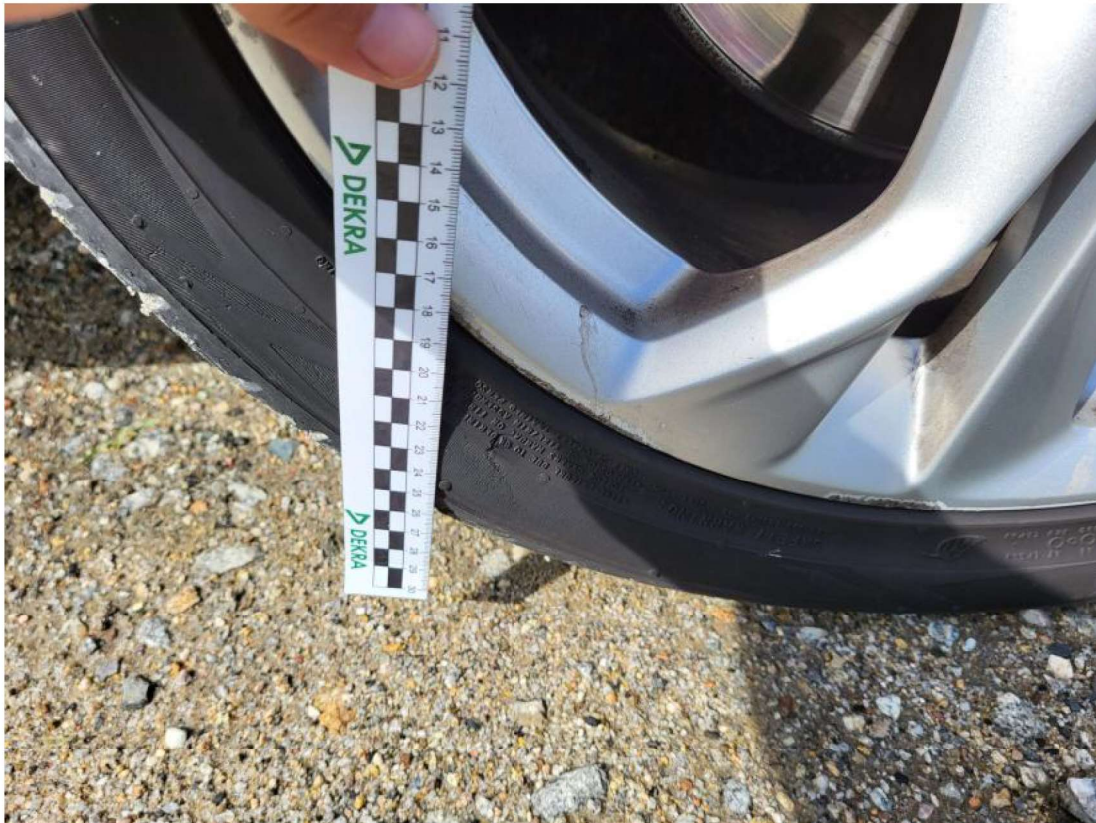
**Fot. 49**

Opona przednia P - Pęknięcie/rozerwanie 2

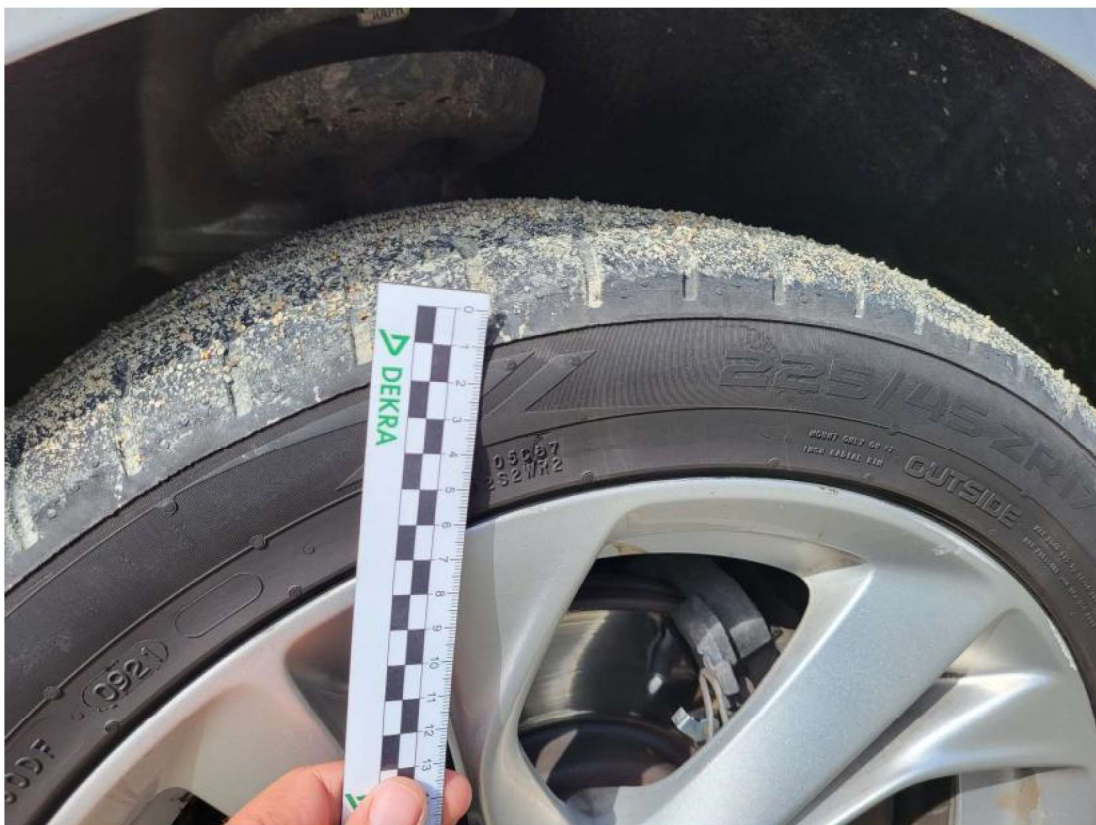
**Fot. 50**

Opona przednia P() - Pęknięcie/rozerwanie 3

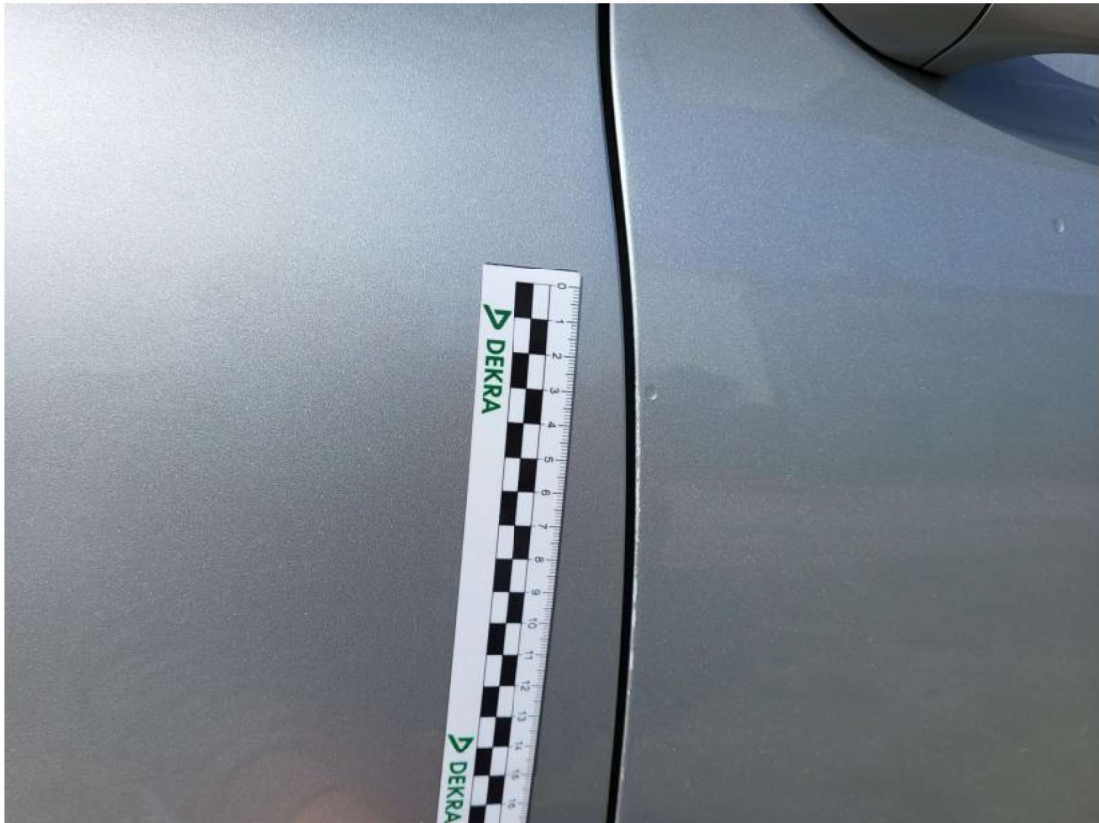
**Fot. 51**

Drzwi przednie P - Rysa/odprysk 1

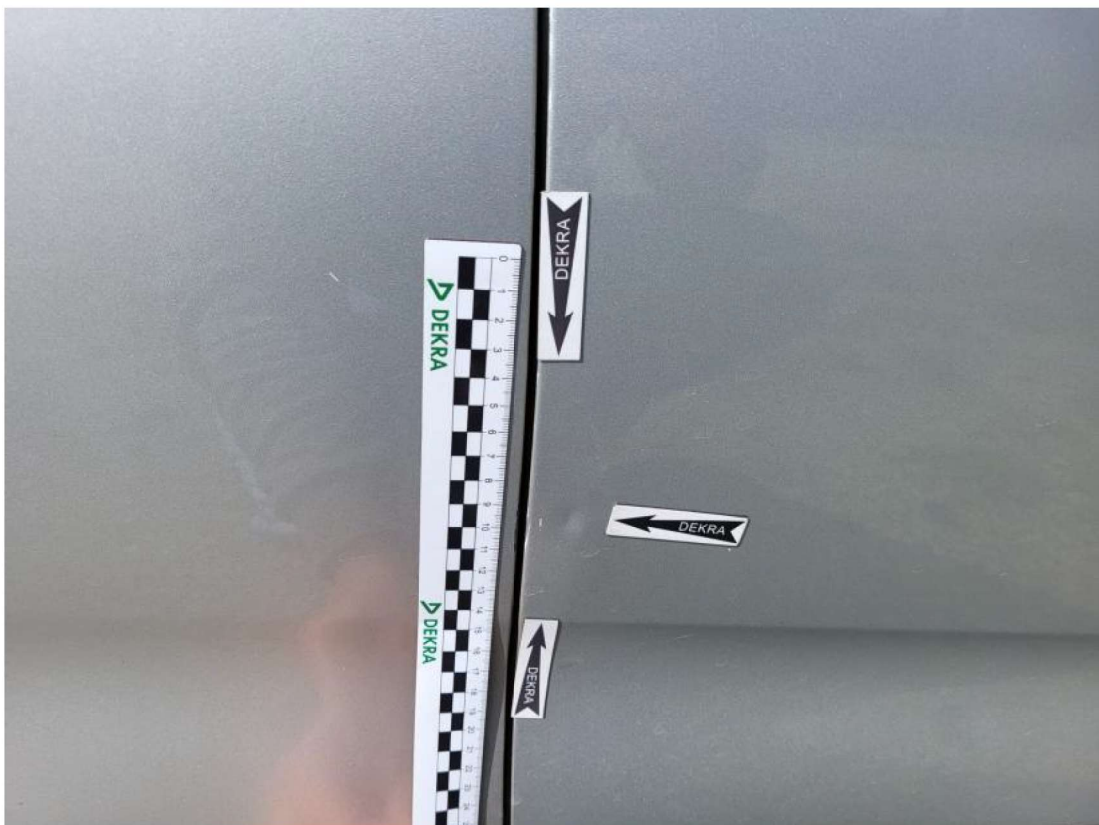
**Fot. 52**

Drzwi przednie P - Wgniecenie/odkształcenie 1

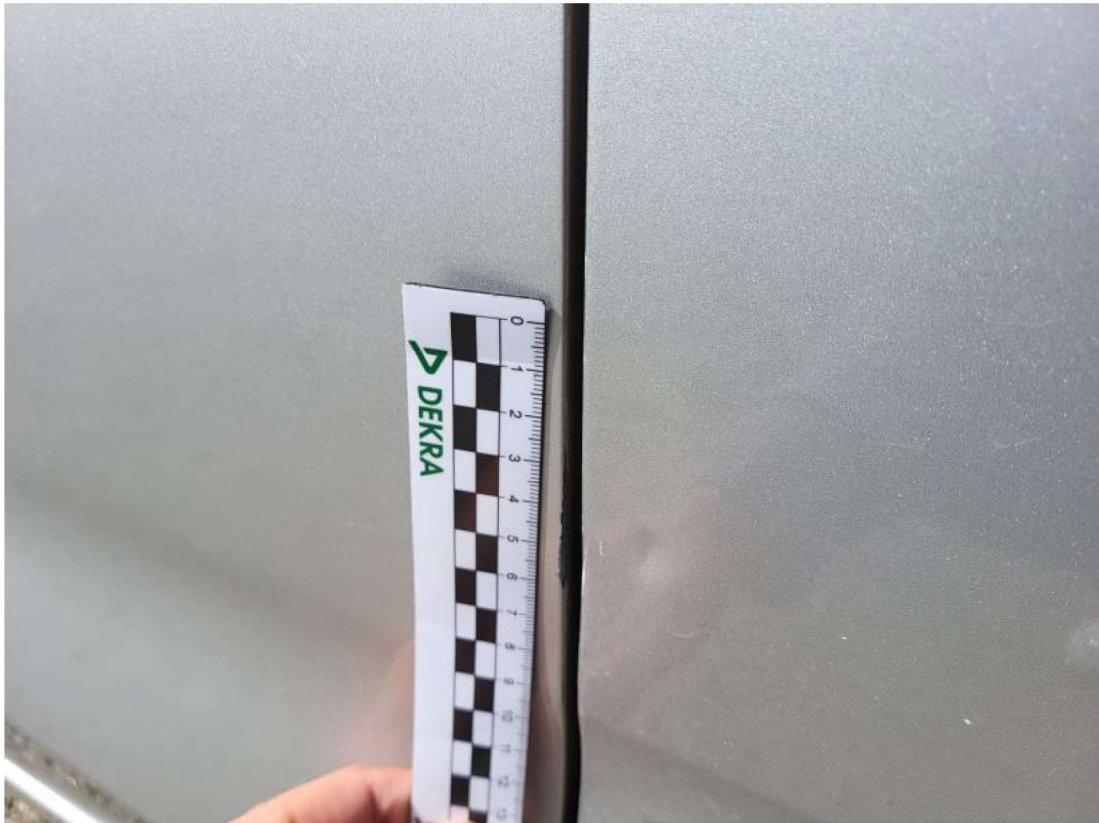
**Fot. 53**

| Poz. | Nazwa pozycji | Opis uszkodzeń |
|---|---|---|
| 4 | Drzwi tylne (nieuzbrojone) (R) | zarysowanie |

Drzwi tylne P - Rysa/odprysk 1

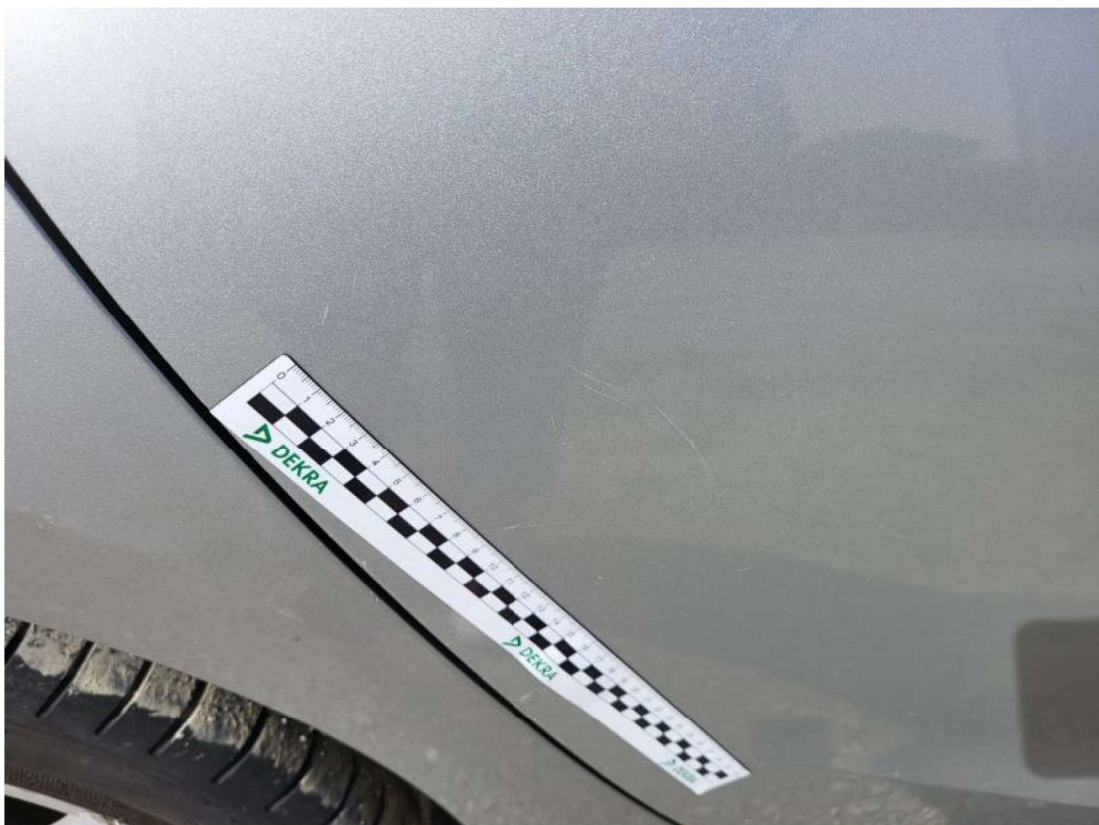
**Fot. 54**

Drzwi tylne P - Rysa/odprysk 2

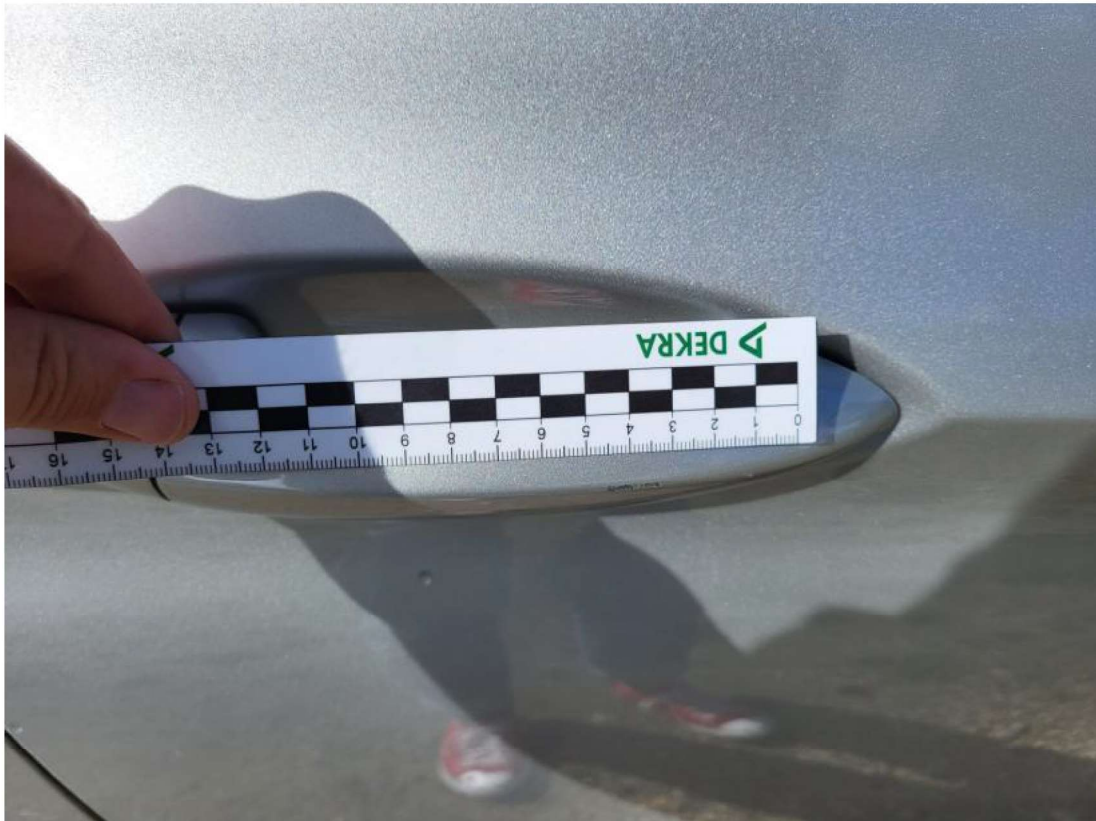
**Fot. 55**

| Poz. | Nazwa pozycji | Opis uszkodzeń |
|---|---|---|
| 3 | Klamka zewnętrzna drzwi przednich (R) | zarysowanie |

Klamka drzwi prz P - Rysa/odprysk 1

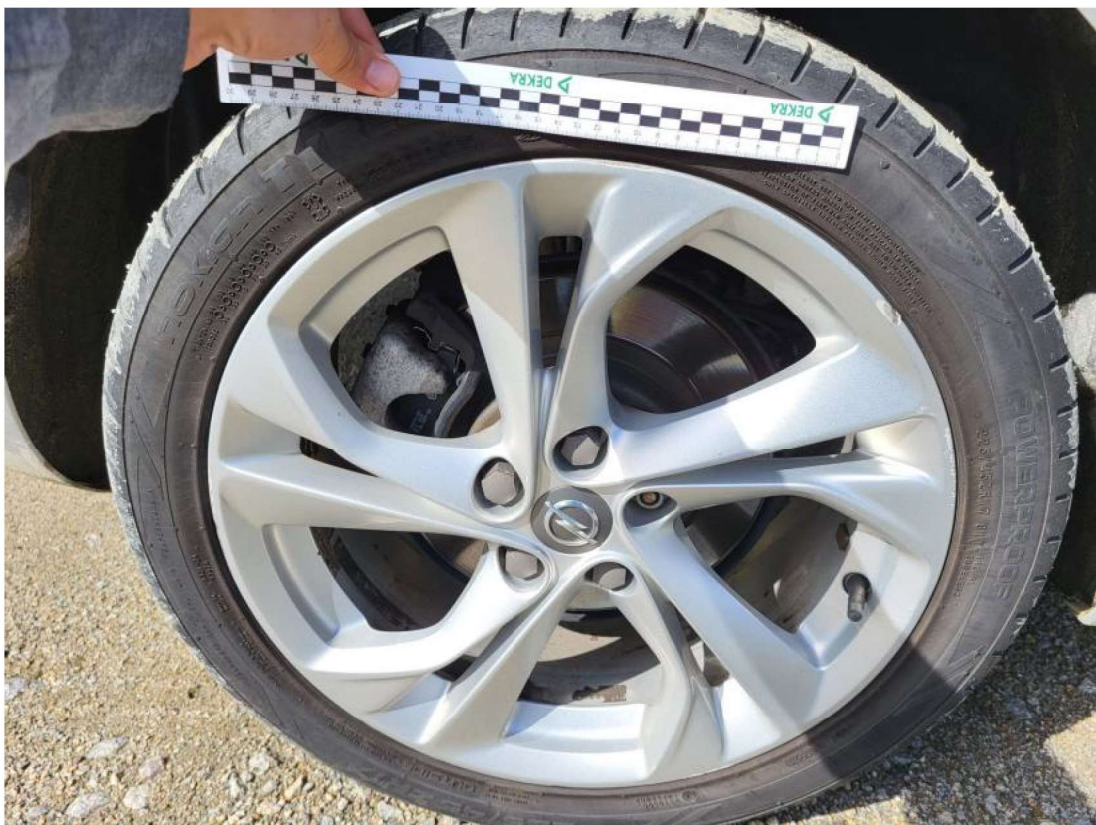
**Fot. 56**

| Poz. | Nazwa pozycji | Opis uszkodzeń |
|---|---|---|
| 10 | Tarcza koła aluminiowa tył (R) | zarysowanie |

Felga aluminiowa tylna P - Rysa/odprysk 1

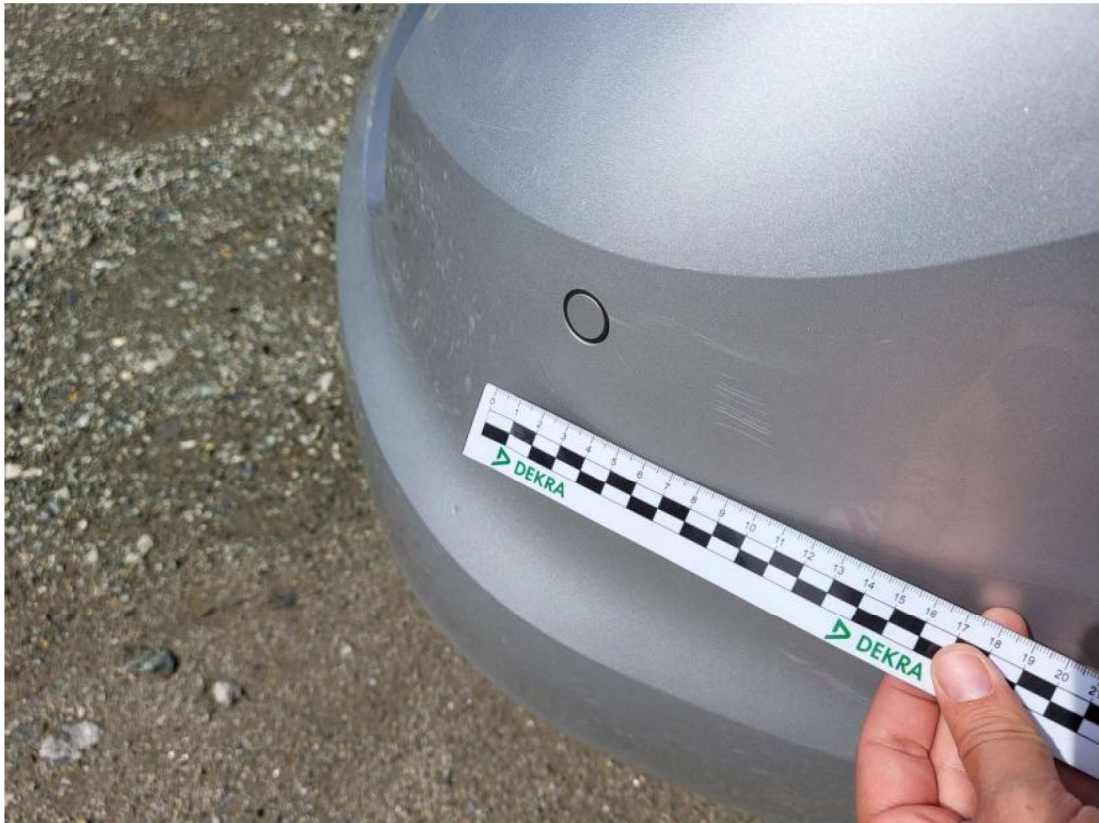
**Fot. 57**

| Poz. | Nazwa pozycji | Opis uszkodzeń |
|---|---|---|
| 5 | Okładzina zderzaka tylnego | odpryski lakieru, zarysowanie |

Zderzak tylny - Rysa/odprysk 1

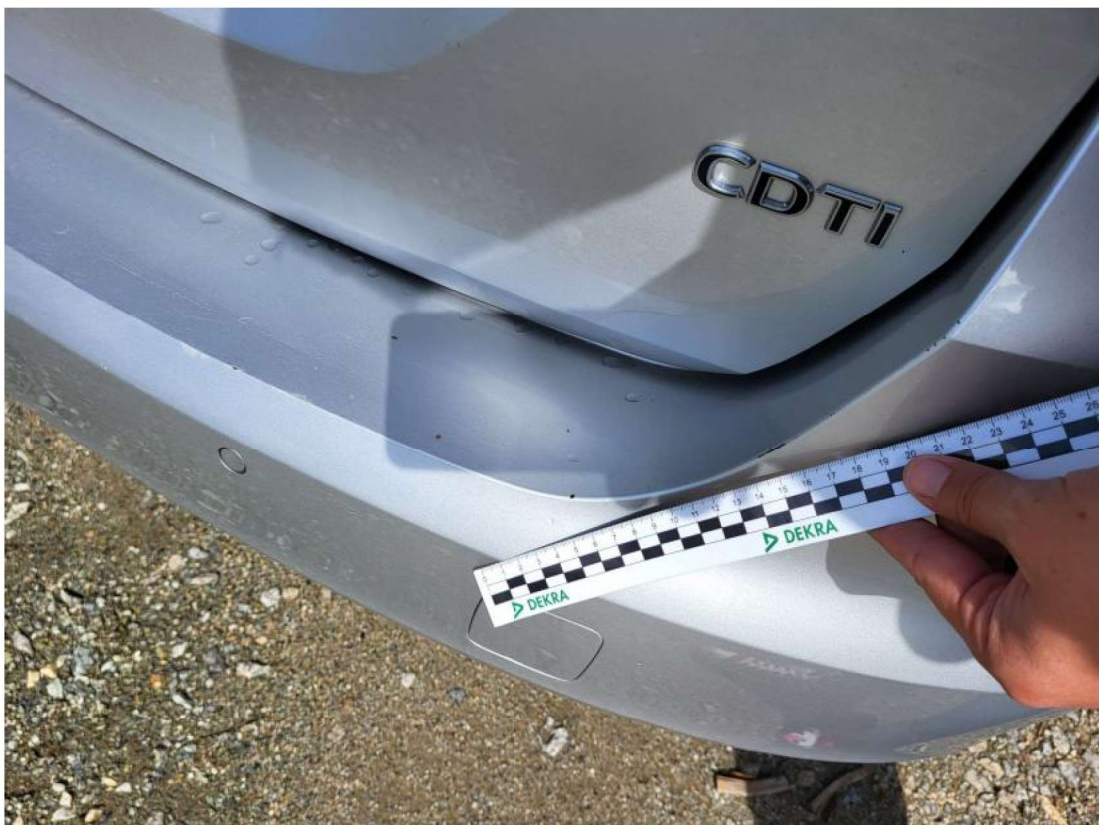
**Fot. 58**

Zderzak tylny - Rysa/odprysk 2

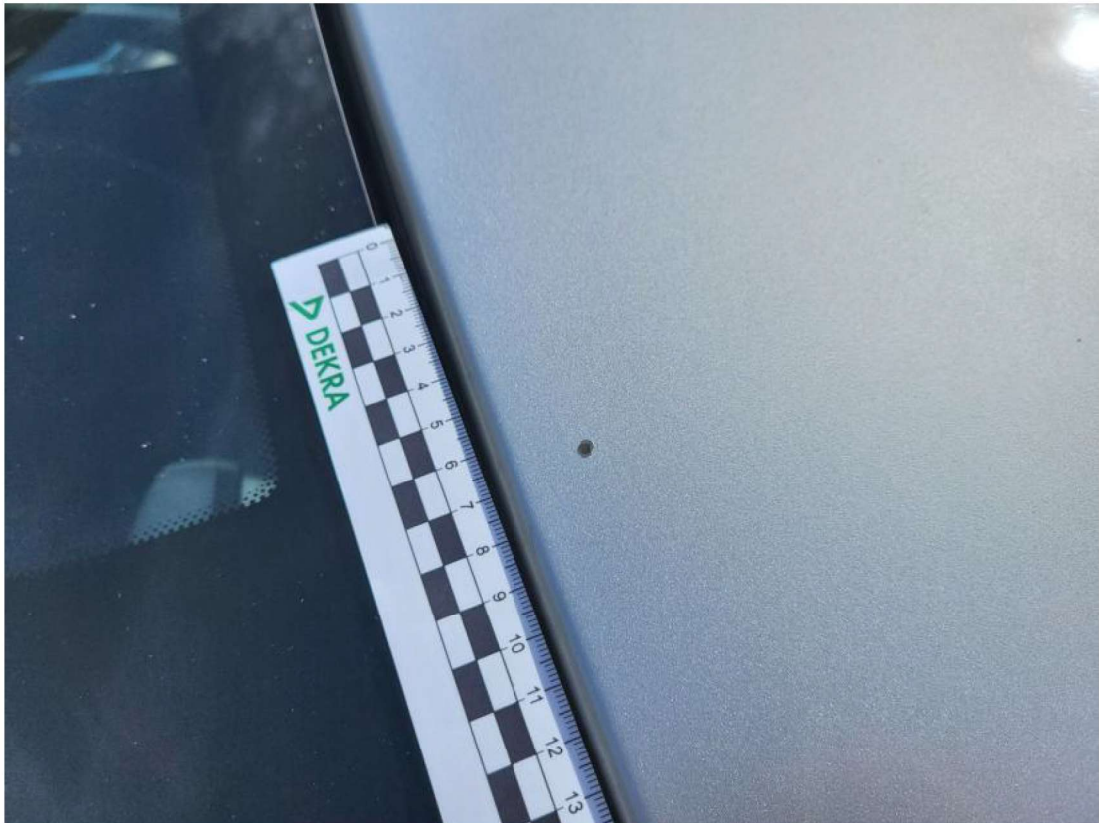
**Fot. 59**

Dach - Rysa/odprysk 1

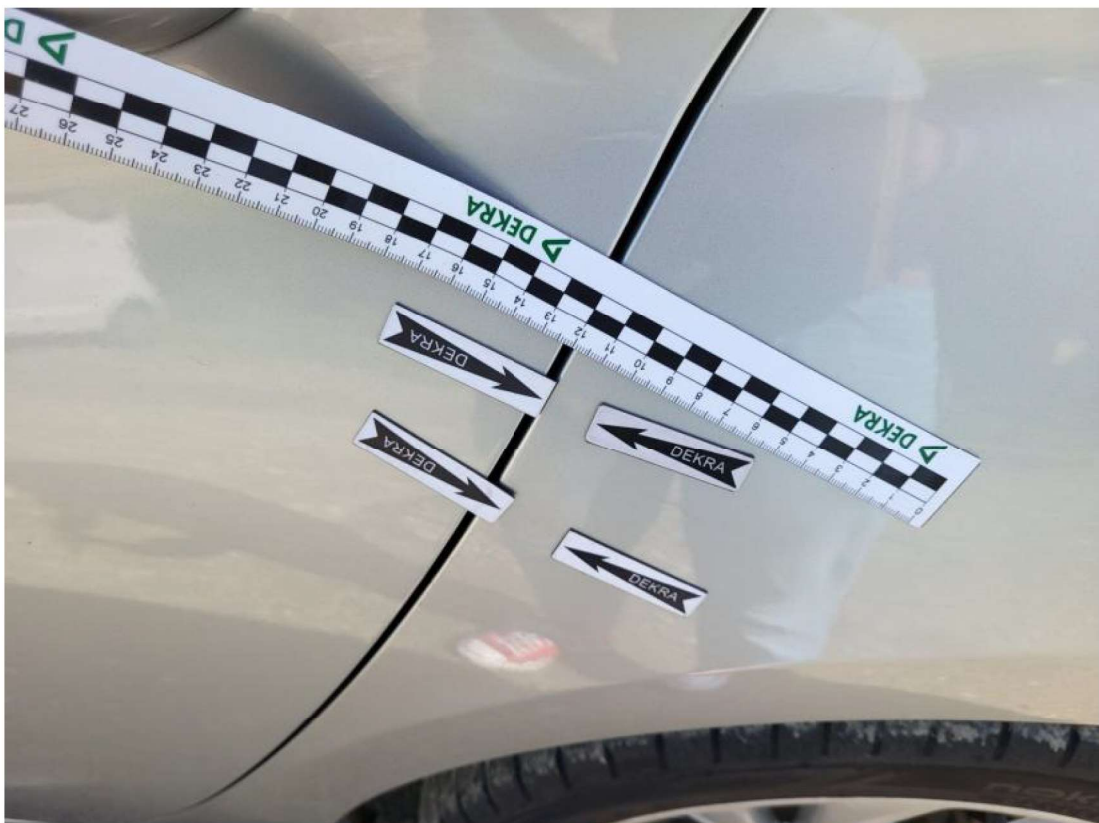
**Fot. 60**

| Poz. | Nazwa pozycji | Opis uszkodzeń |
|---|---|---|
| 6 | Ślotnik tylny (L) | wgniecenie |

Błotnik tylny L / Ściana boczna L - Wgniecenie/odkształcenie 1

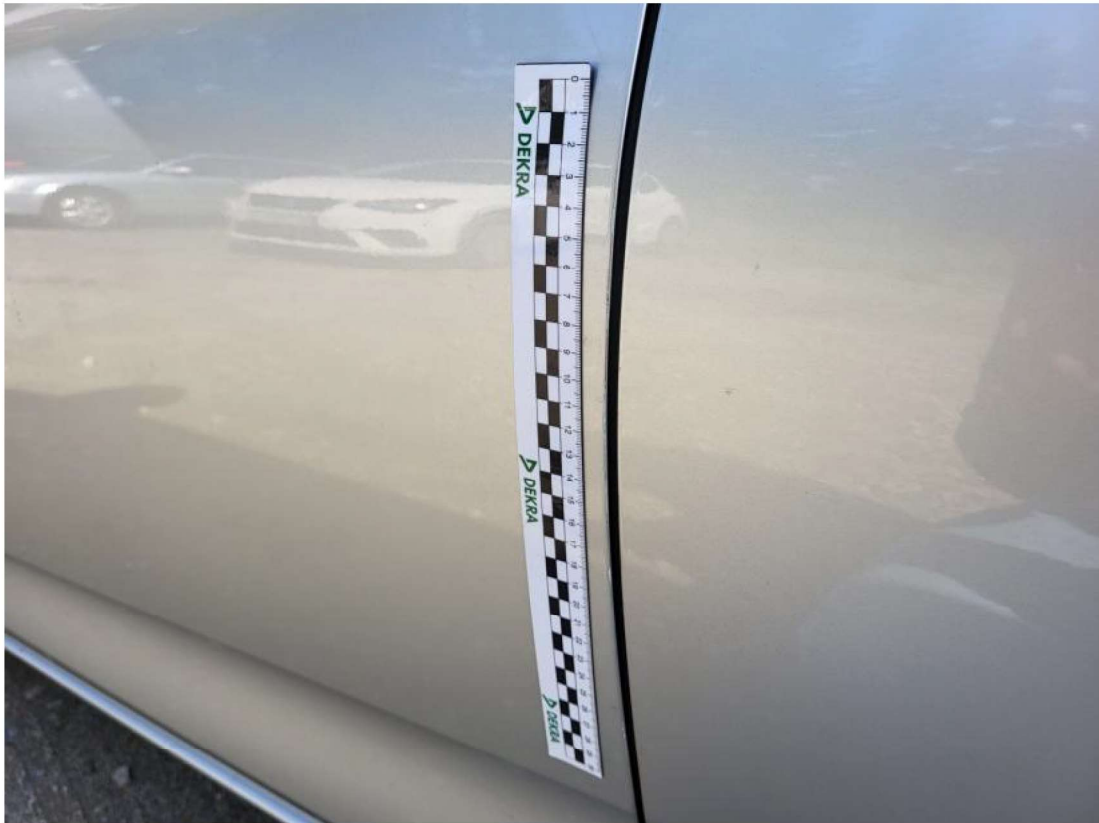
**Fot. 61**

| Poz. | Nazwa pozycji | Opis uszkodzeń |
|---|---|---|
| 2 | Drzwi przednie (nieuzbrojone) (L) | odpryski lakieru |

Drzwi przed L - Rysa/odprysk 1
