**Masterlease PCM-DZS**Polanki 4  
Gdańsk**DEKRA Polska Sp. z o.o.**  
ul. Konstruktorska 12A, 02-673 Warszawa**Raport techniczny / oszacowanie kosztu naprawy** nr 282751/8/23-14707 z dnia 12-08-2023

OPEL, Astra V Sports Tourer 15-19, Astra V 1.6 CDTI Dynamic S&amp;S, EC 0117285, VIN W0LBF8EGXH8048869, nr rej. WD1186J

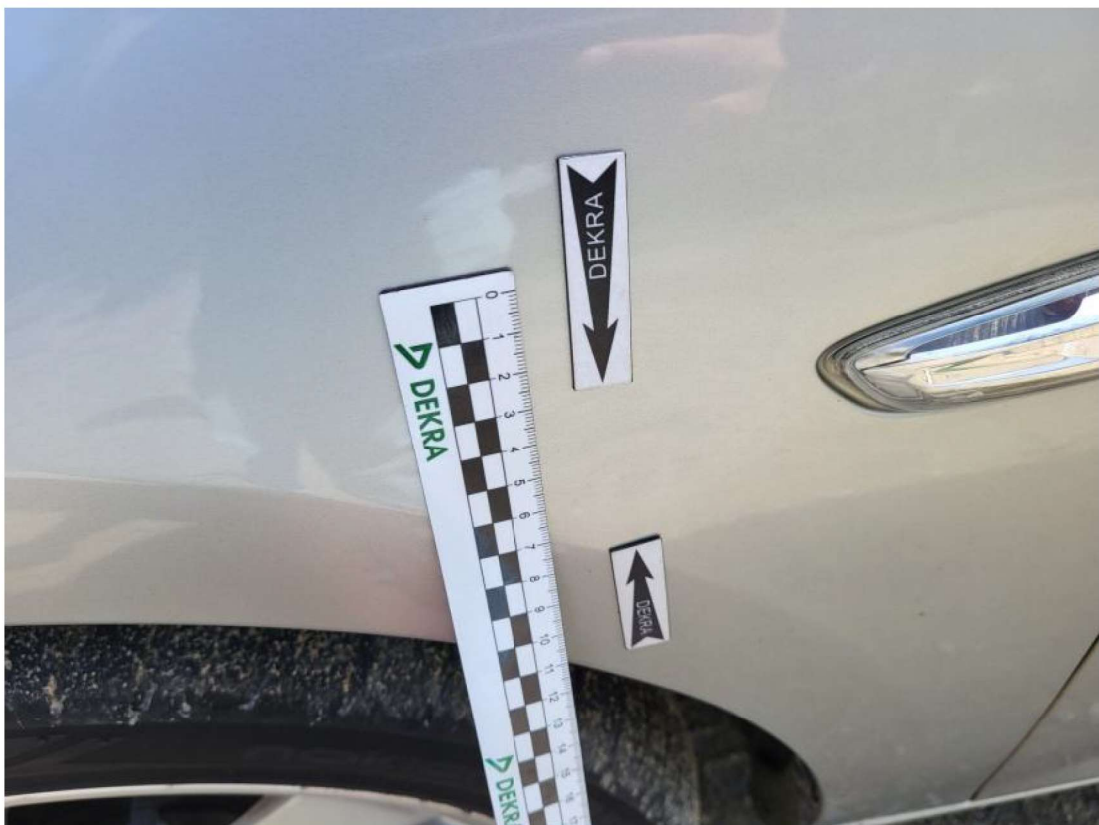
**Fot. 62**

Łótnik przedni L - Wgniecenie/odkształcenie 1

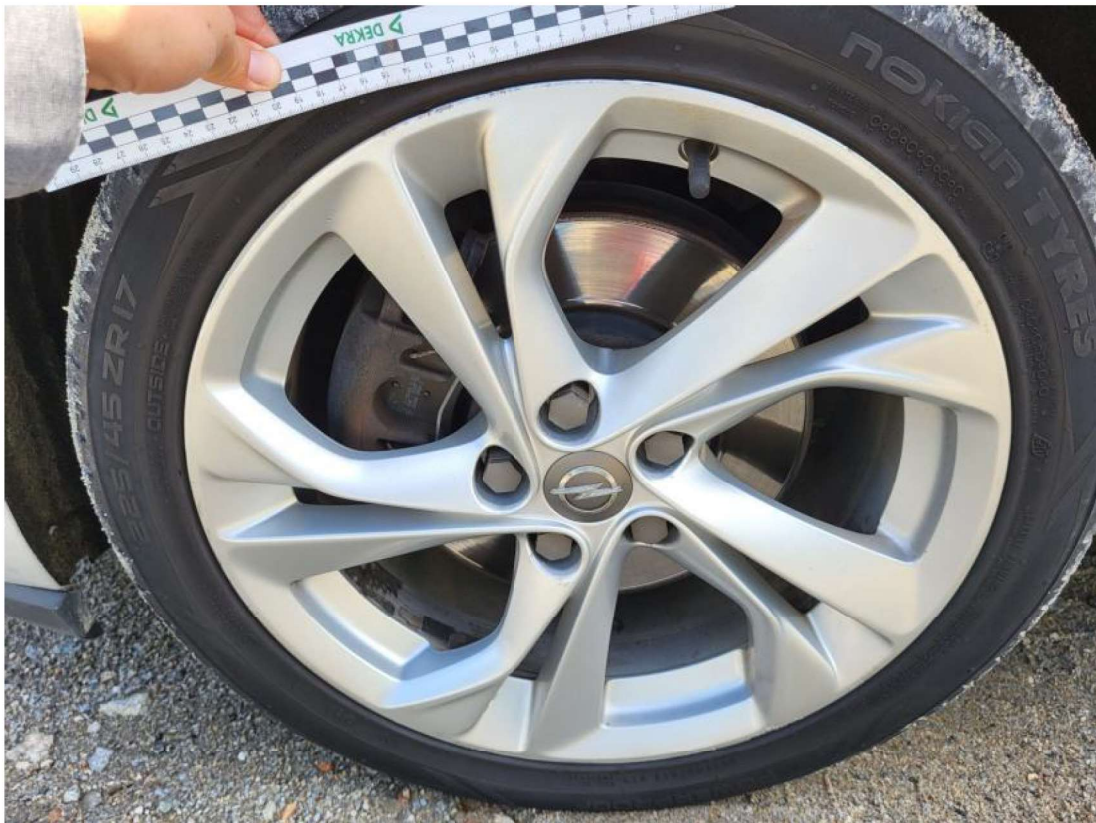
**Fot. 63**

| Poz. | Nazwa pozycji | Opis uszkodzeń |
|---|---|---|
| 8 | Tarcza koła aluminiowa przód (L) | zarysowanie |

Felga Aluminiowa przednia L - Rysa/odprysk 1

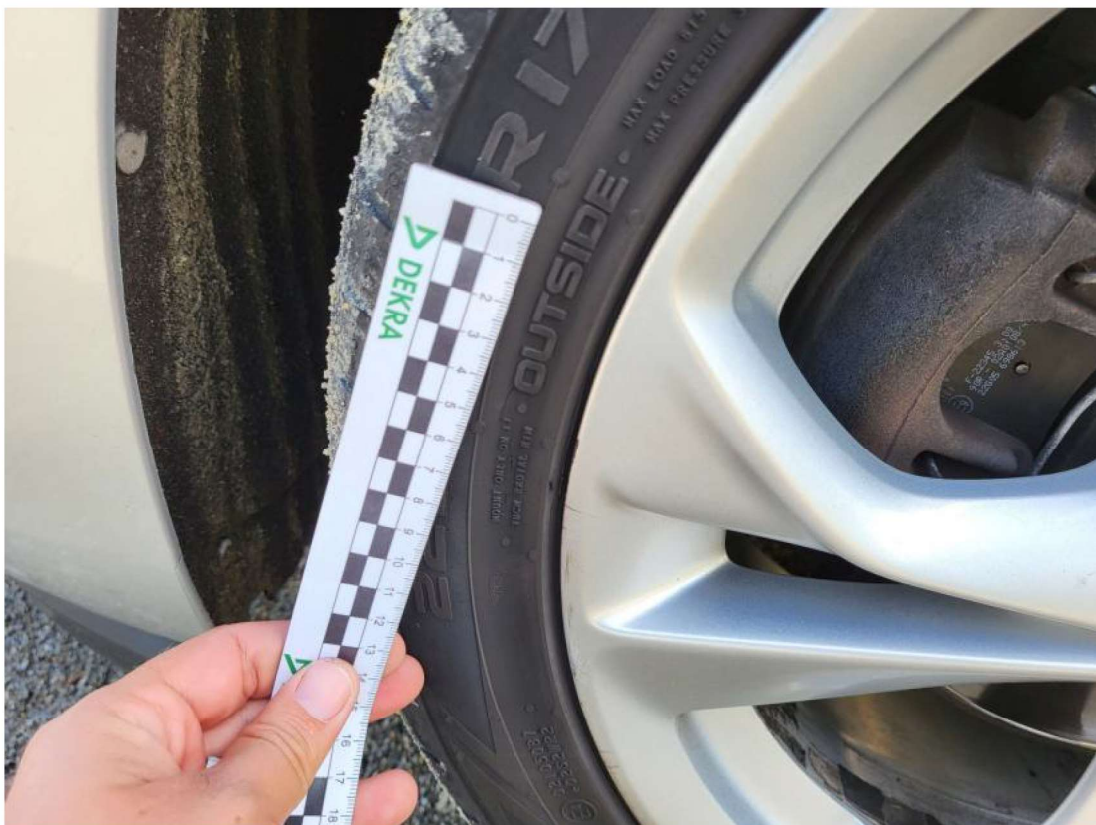
**Fot. 64**

Opona przednia L - Pęknięcie/rozerwanie 1

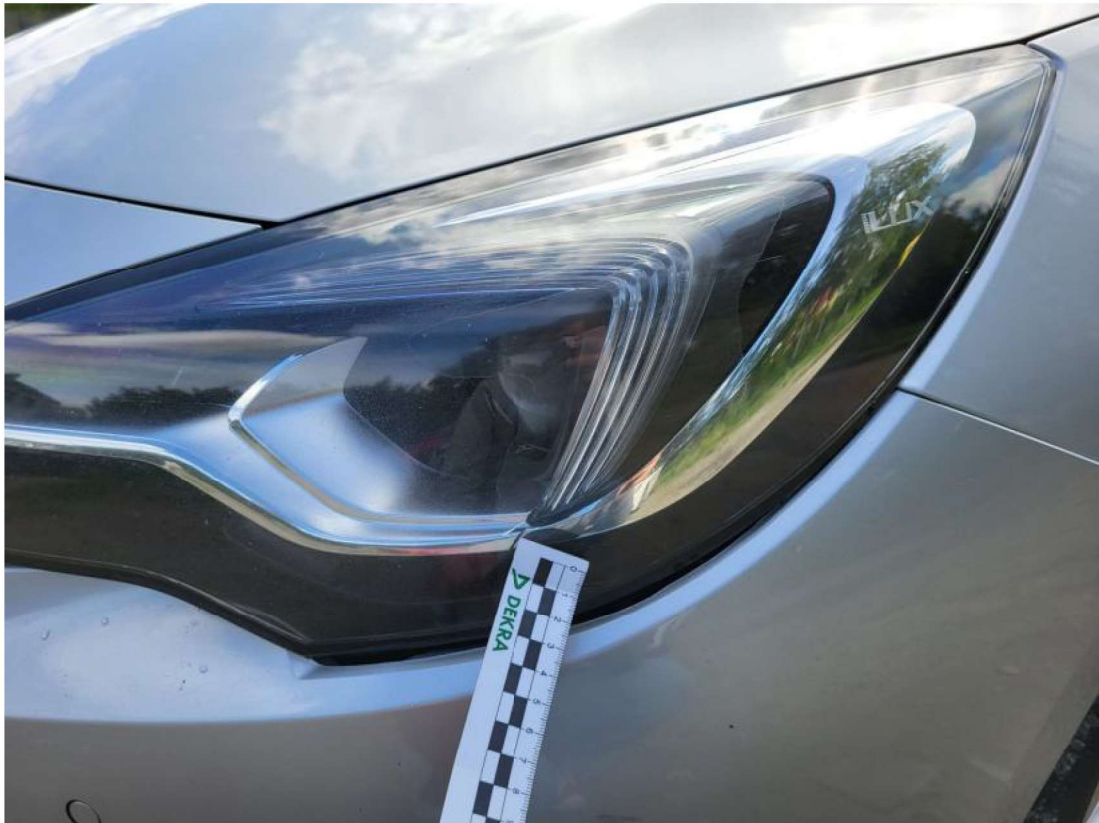
**Fot. 65**

| Poz. | Nazwa pozycji | Opis uszkodzeń |
|---|---|---|
| 1 | Reflektor LED z kierunkowskazem kpl. (L) | zmatowienie |

Reflektor L - Inne 1

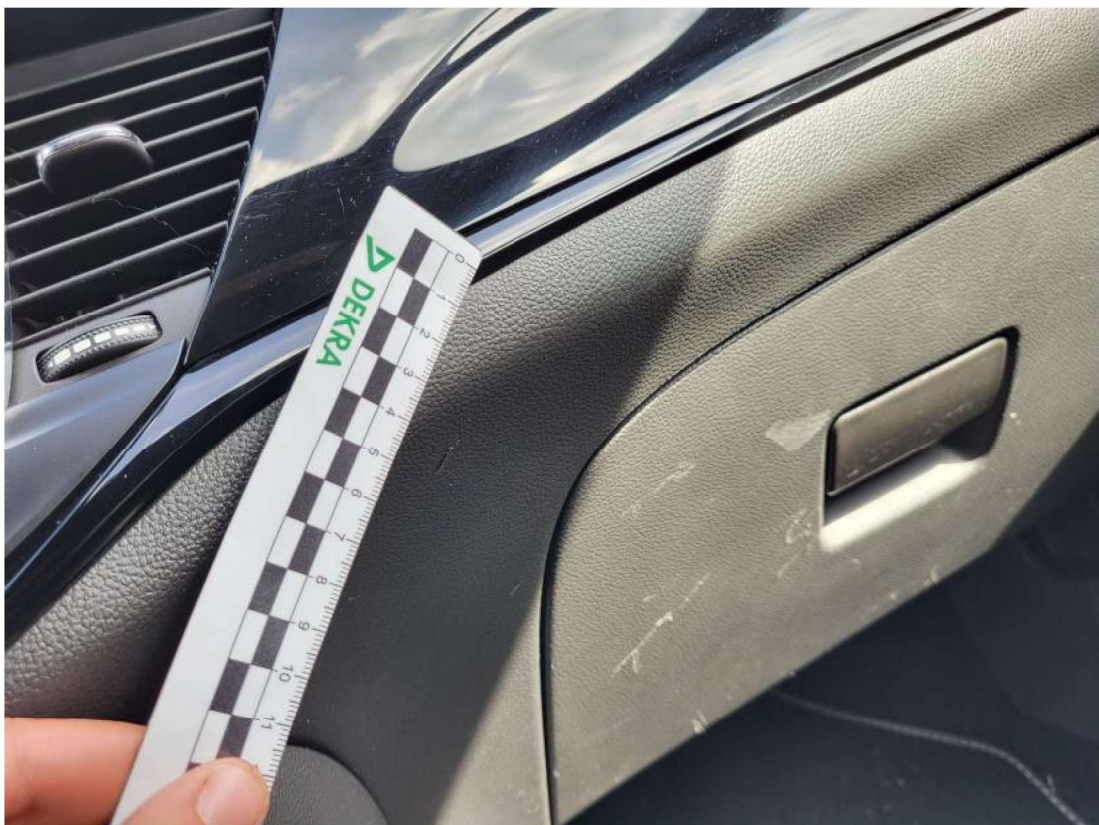
**Fot. 66**

| Poz. | Nazwa pozycji | Opis uszkodzeń |
|---|---|---|
| 11 | Deska rozdzielcza | zarysowanie |

Deska rozdzielcza - Rysa/odprysk 1

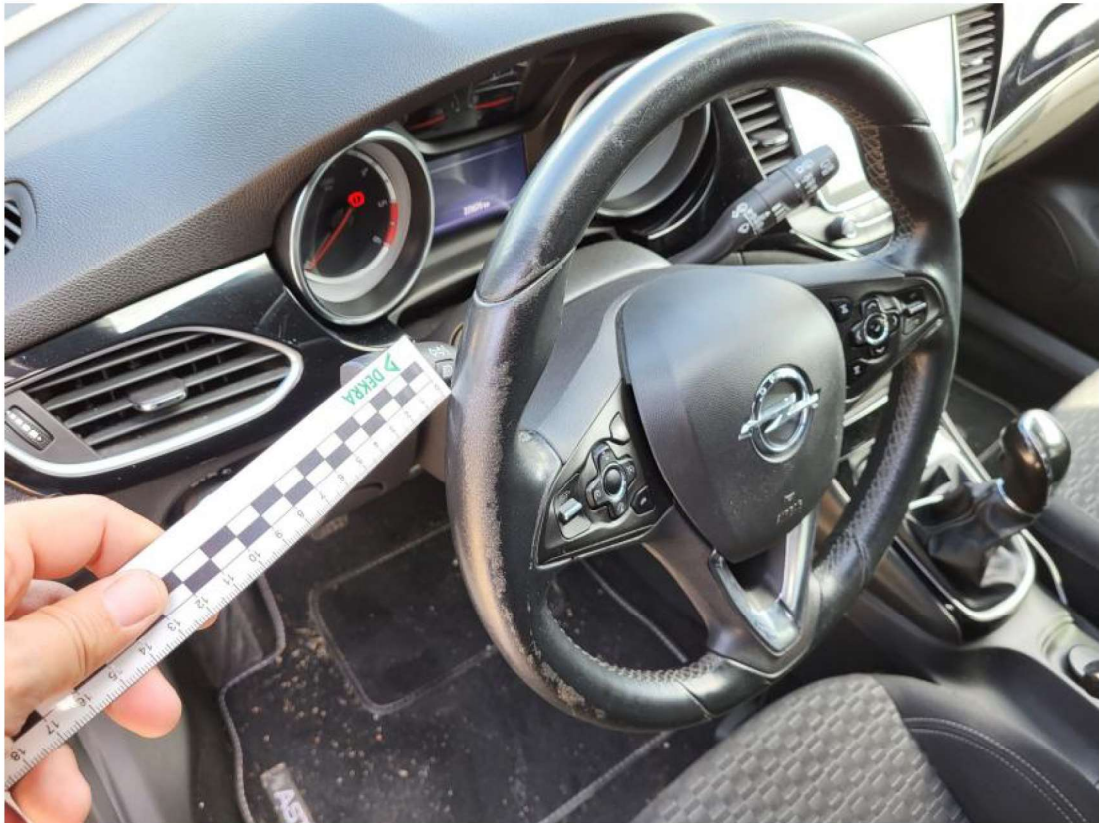
**Fot. 67**

| Poz. | Nazwa pozycji | Opis uszkodzeń |
|---|---|---|
| 7 | Kierownica przystosowana do Airbag | wytarcie |

Koło kierownicy - Inne 1

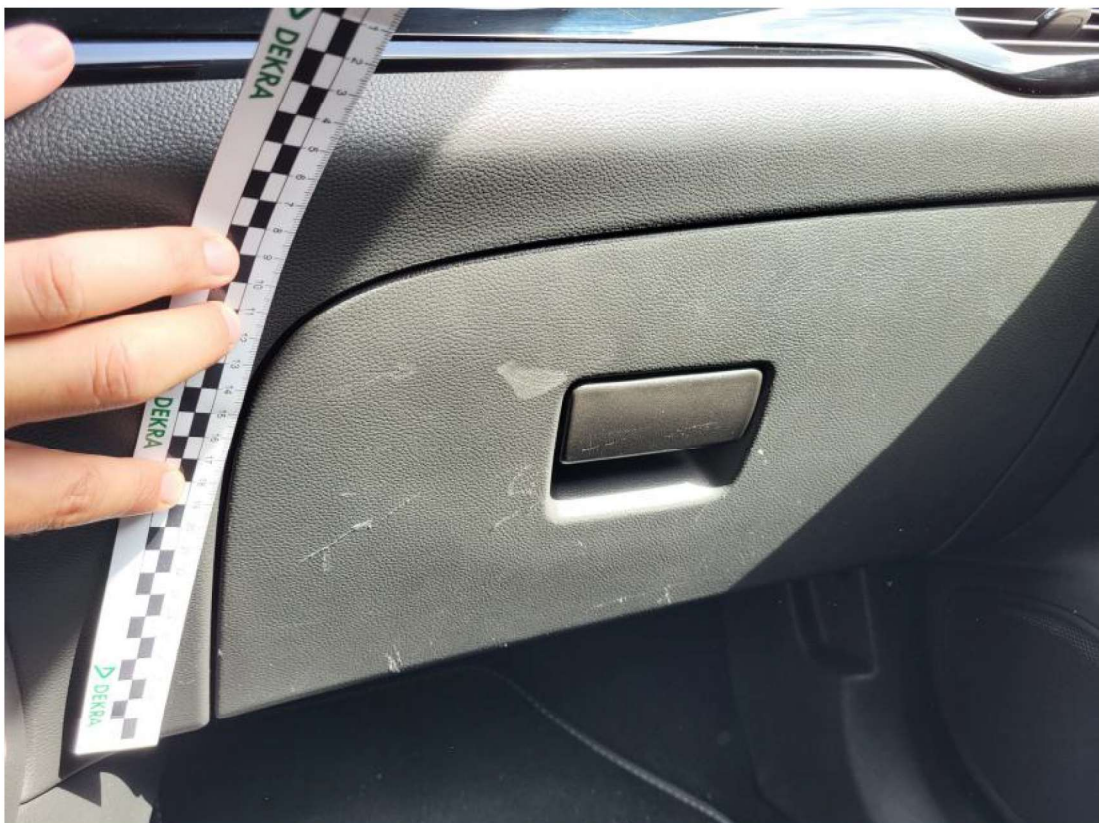
**Fot. 68**

| Poz. | Nazwa pozycji | Opis uszkodzeń |
|---|---|---|
| 12 | Pokrywa schowka | zarysowanie |

Pokrywa schowka deski rozdzielczej - Rysa/odprysk 1

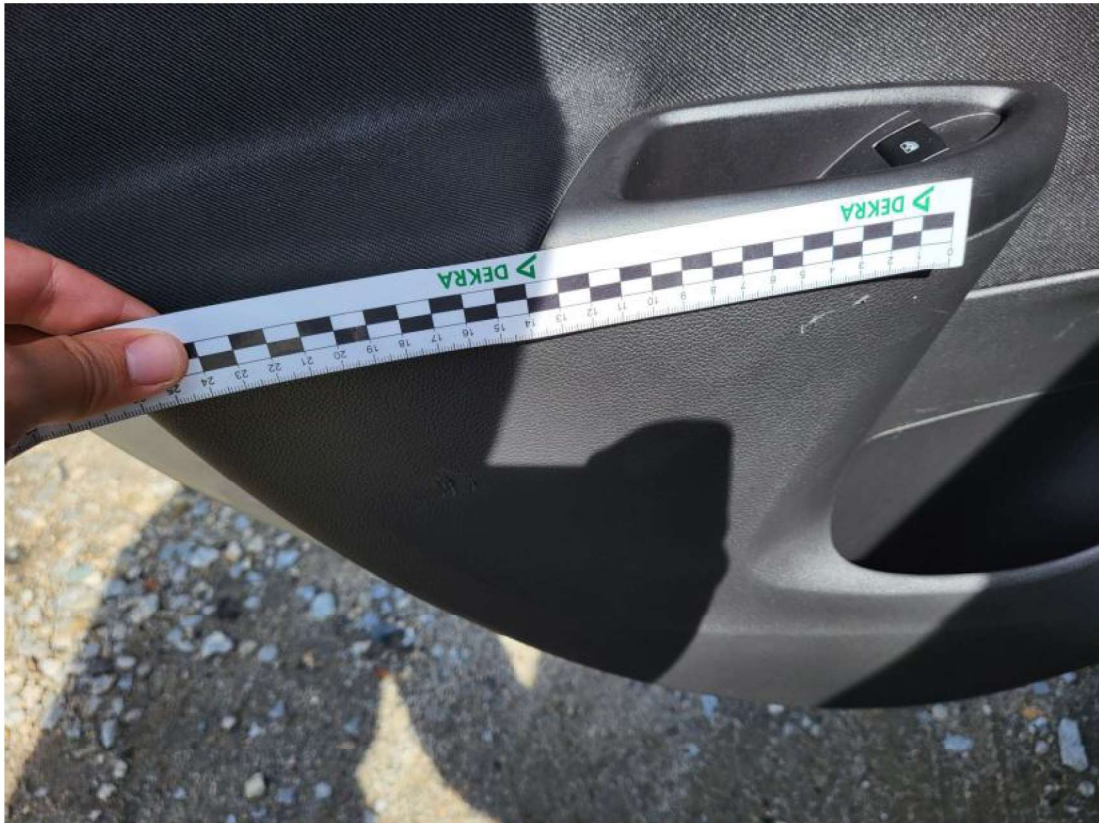
**Fot. 69**

| Poz. | Nazwa pozycji | Opis uszkodzeń |
|---|---|---|
| 14 | Tapicerka drzwi tylnych (L) | zarysowanie |

Tapicerka drzwi tylnych L - Rysa/odprysk 1

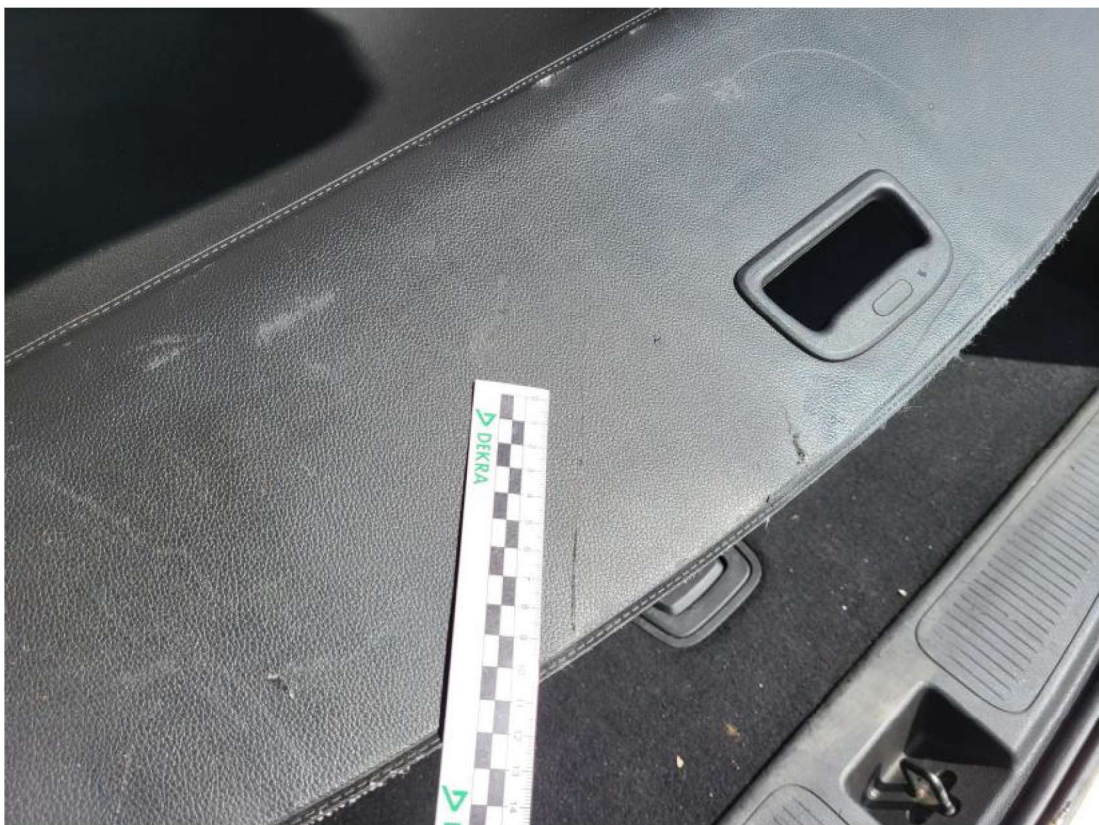
**Fot. 70**

Półka/roleta tylna - Rysa/odprysk 1

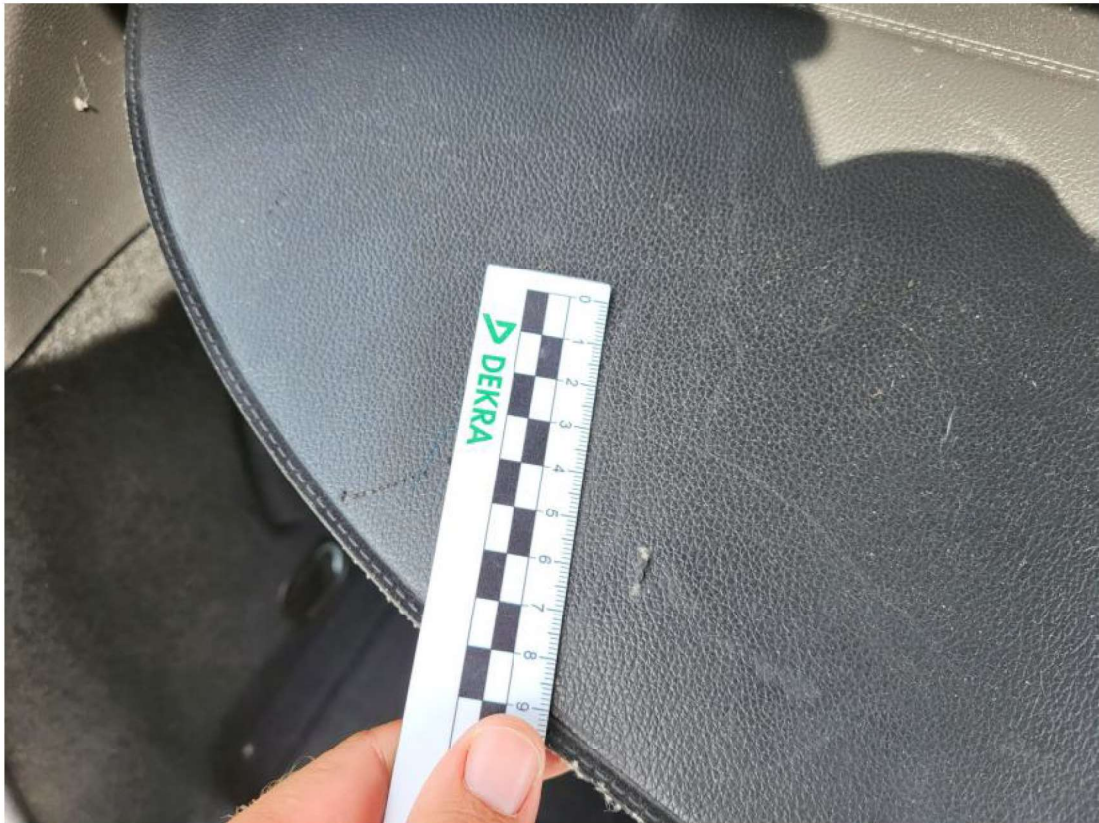
**Fot. 71**

Półka/roleta tylna - Rysa/odprysk 2

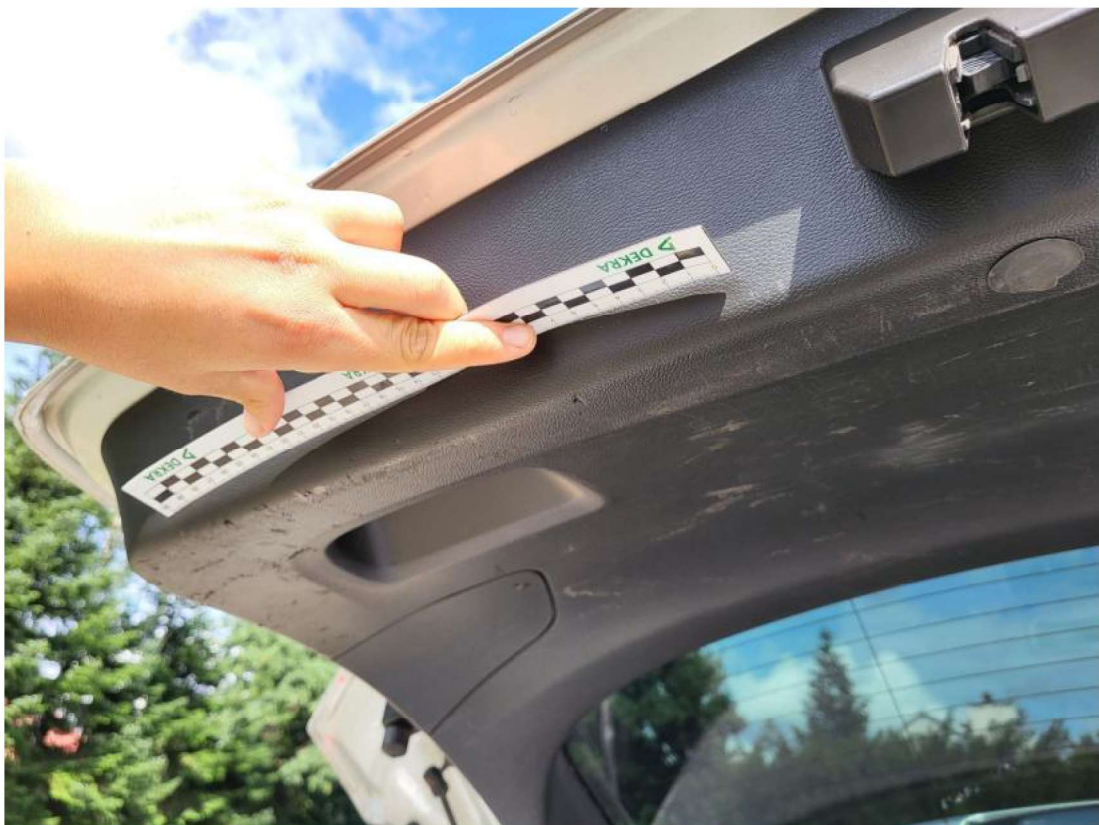
**Fot. 72**

| Poz. | Nazwa pozycji | Opis uszkodzeń |
|---|---|---|
| 15 | Nakładka pokrywy tylnej dół | zarysowanie |

Wykładzina pokrywy tylnej - Rysa/odprysk 1
