## Ocena stanu technicznego pojazdu

| 0124375 | <b>SKODA, Octavia III Kombi 17-20, Octavia 1.6 TDI Ambition</b> | | | | KOM |
| WL9827T | TMBJG7NE8J0289160 | | 27-03-2018/2018 | 05-04-2024 | biały/2-warstwowy uni |

**Data oględzin:** 17-04-2023

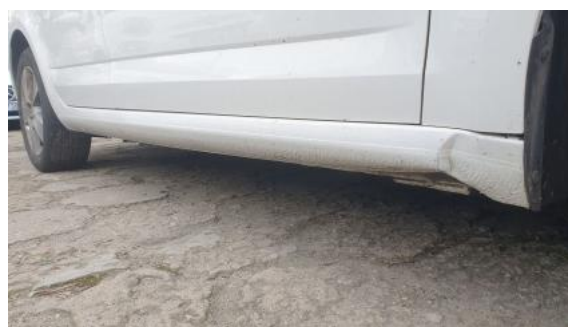
**Fot. 4**  
Próg prawy (widok od przodu)

| 3 | Próg R | 5E9809602C | wgniecenie/odkształcenie | |

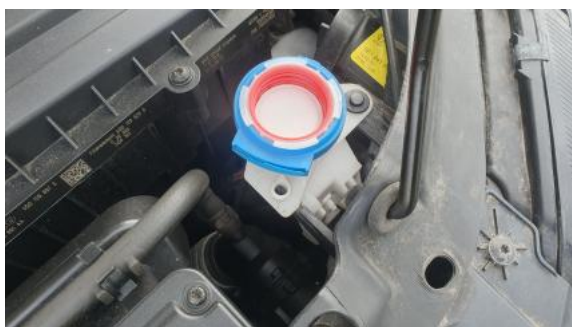
**Fot. 37**

Spryskiwacze szyby prz - brak korka

| 1 | Pokrywa zbiornika spryskiwacza | 3Q0955455 | brak | |

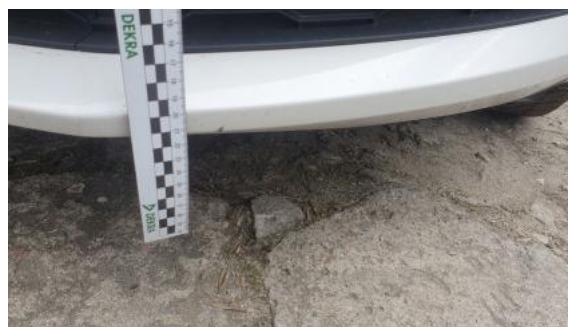
**Fot. 38**

Zderzak - Rysa/odprysk 1

| Poz. | Nazwa części | Nr katalogowy | Opis uszkodzenia | Czas [rbg] |
|---|---|---|---|---|
| 1 | Okładzina zderzaka przedniego | 5E0807221T | odpryski lakieru, dół | |

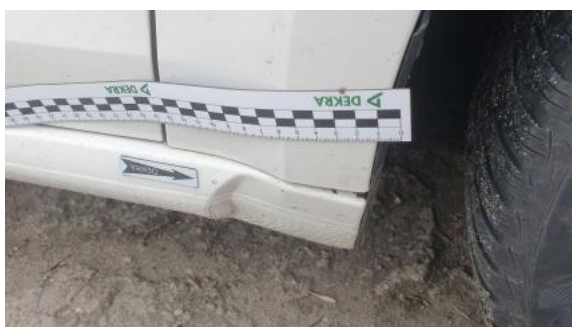
**Fot. 39**

Próg P - Wgniecenie/odkształcenie 1

| Poz. | Nazwa części | Rodzaj lakierowania | Opis uszkodzenia | NS [%] |
|---|---|---|---|---|
| 1 | Próg R | I | | |

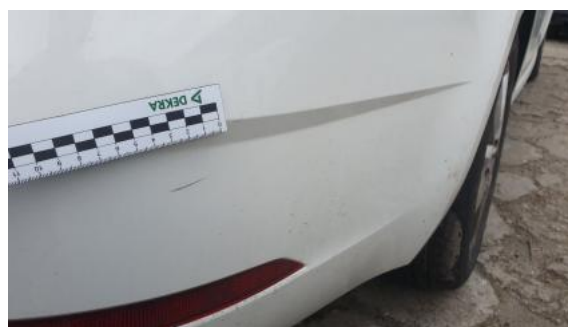
**Fot. 40**

Zderzak tylny - Rysa/odprysk 1

| Poz. | Nazwa części | Nr katalogowy | Opis uszkodzenia | Czas [rbg] |
|---|---|---|---|---|
| 3 | Okładzina zderzaka tylnego | 5E9807421G | zarysowanie | |

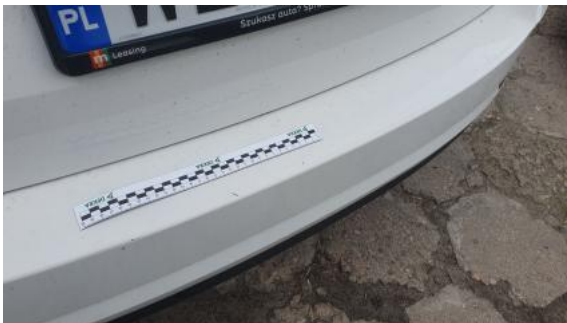
**Fot. 41**

Zderzak tylny - Rysa/odprysk 2

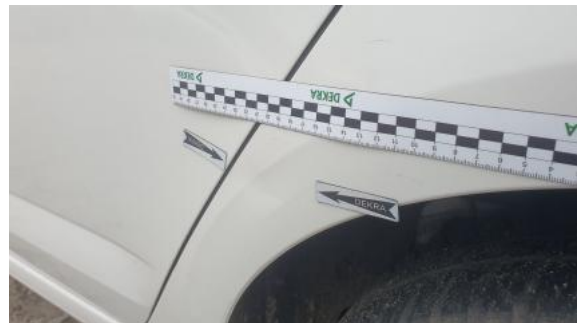
**Fot. 42**

Łotnik tylny L / Ściana boczna L - Wgniecenie/odkształcenie 1

| Poz. | Nazwa części | Nr katalogowy | Opis uszkodzenia | Czas [rbg] |
|---|---|---|---|---|
| 1 | Blotnik tylny L | 5E9809601D | wgniecenie | 1 |

| Poz. | Nazwa części | Rodzaj lakierowania | Opis uszkodzenia | NS [%] |
|---|---|---|---|---|
| 2 | Blotnik tylny K L | III | | |

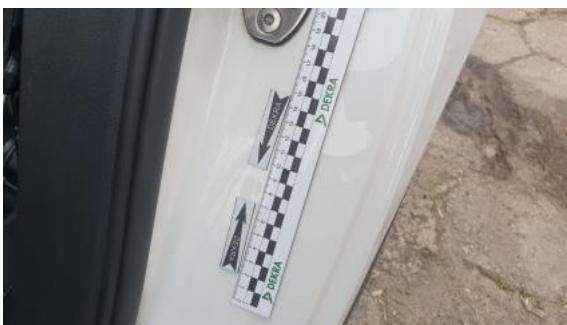
**Fot. 43**

Łotnik tylny L / Ściana boczna L - Wgniecenie/odkształcenie 2

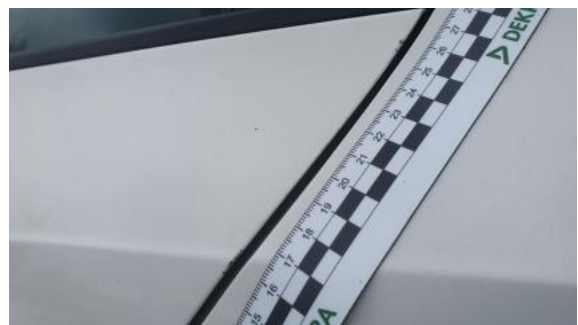
**Fot. 44**

Drzwi tylne L - Rysa/odprysk 1

| Poz. | Nazwa części | Nr katalogowy | Opis uszkodzenia | Czas [rbg] |
|---|---|---|---|---|
| 2 | Drzwi tylne (nieuzbrojone) L | 5E9833051C | odpryski lakieru, na krawędzi, głębokość cm:< 0,3 | |
