| OCENA TECHNICZNA NUMER | 1/TMBXE5J9A3131845/2022 |

| <p><b>OBIĘKT OCENY<br/>OCENY:</b></p> | <p><b>Samochód CIĘŻAROWY</b><br/> SKODA FABIA VAN<br/> KOLOR NADWOZIA: BIAŁY<br/> VIN: TMBXEB5J9A3131845<br/> NR REJ. DW512UL<br/> ROK PROD.: 2009<br/> DATA 1 REJ.: 22.03.2010<br/> DATA WAŻNOŚCI BADANIA TECH.: 22.06.2022<br/> WSKAZANIE DROGOMIERZA:<br/> 183159 km - ODCZYTANE<br/> MOC ZNAMIONOWA: 51KW<br/> POJEMNOŚĆ SKOKOWA SILNIKA: 1422 cm<sup>3</sup><br/> NR DOWODU REJ.: 0787116</p> |

### ARKUSZ BADANIA I OGLEDZIN POJAZDU

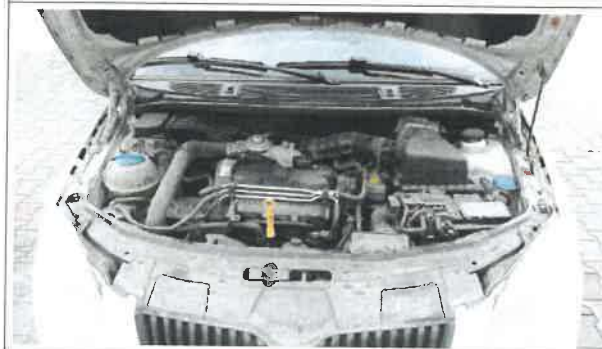
Widok ogólny komory silnika

Wnętrze i elementy tapicerki siedzeń zaplamione i zabrudzone. W przedniej części silnika widoczny wyciek oleju w okolicach złożenia z głowicą. Zapalony alert informujący o usterce poduszek powietrznych. Próby drogowej nie wykonywano.

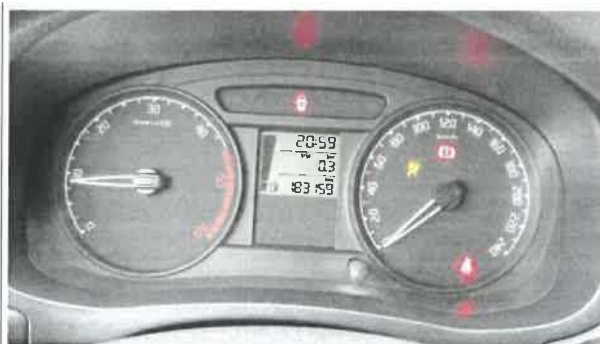
Wskazanie drogomierza/stan licznika: 183159km - odczytany w dniu badania. Podczas pracy na biegu jałowym kontrolka ukł. poduszek powietrznych pozostaje zapalona - sygnalizacja usterki tego układu

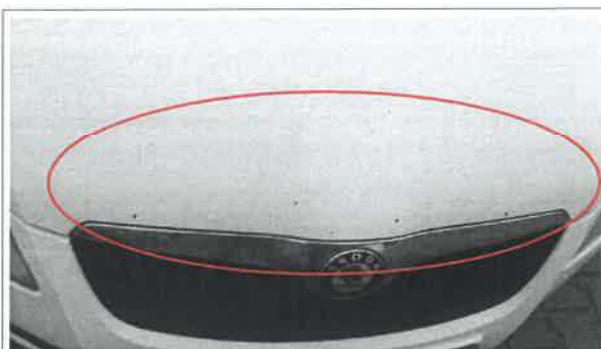
Widok uszkodzeń powłoki lakierowej na pokrywie silnika

Pojazd cechuje adekwatny do wieku i przebiegu stopień zużycia. Nadwozie posiada liczne uszkodzenia lakieru, wgniecenia i zarysowania częściowo i prowizorycznie zabezpieczono przed dalszą korozją. Praca silnika na wolnych obrotach bez zastrzeżeń. Wg oświadczenia Zleceniodawcy pojazd jest serwisowany w wewnętrznym warsztacie, nie był poddawany naprawom blach.-lak.

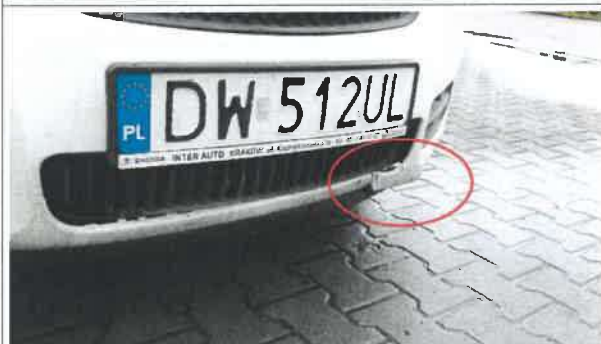
Widok uszkodzenia przedniego zderzaka w obrębie dolnej kraty wlotu powietrza

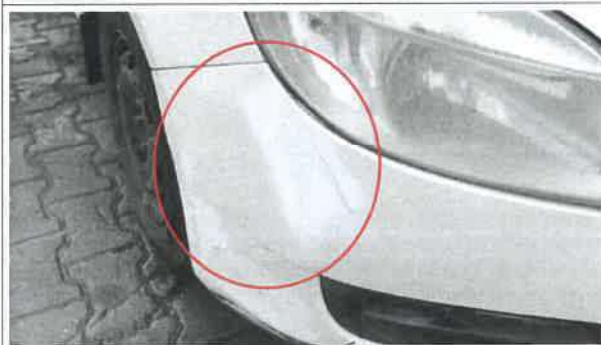
Widok uszkodzenia przedniego zderzaka z prowizoryczną naprawą lakierniczą

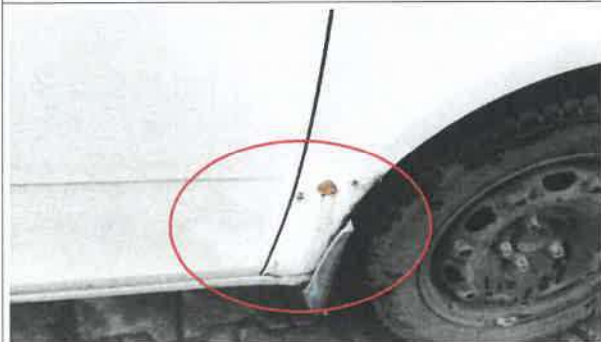
Widok korozji na błotniku p.p i drzwiach p.p oraz prowizorycznej naprawy lakierniczej

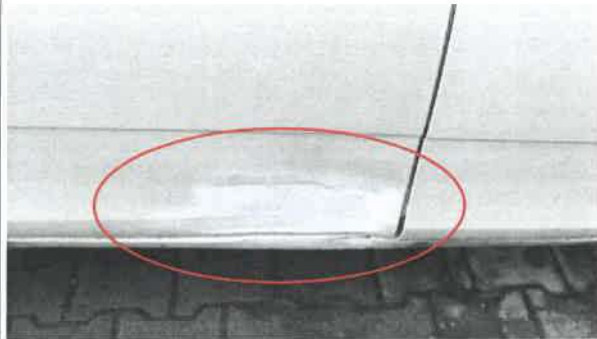
Widok uszkodzenia prawych tylnych drzwi i prowizorycznej naprawy lakierniczej

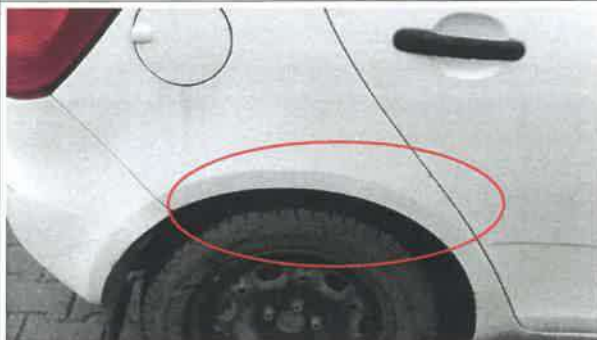
Widok odprysków lakieru na prawym tylnym błotniku

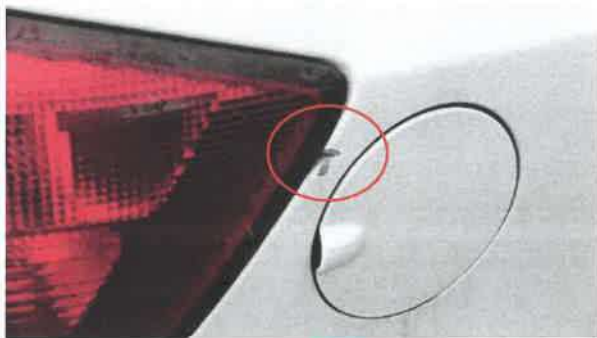
Widok uszkodzenia na prawym tylnym błotniku – krawędź styku z lampą tylną

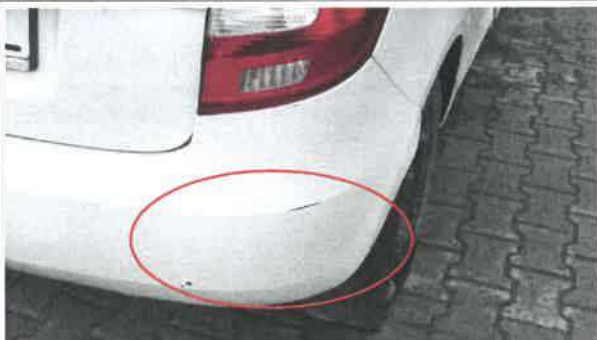
Widok uszkodzenia lakieru na tylnym zderzaku – prawy narożnik

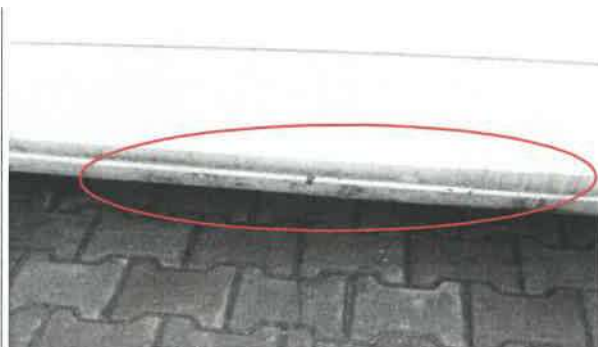
Widok uszkodzenia powłoki lakierowej i zabezpieczenia antykorozyjnego na lewym progu

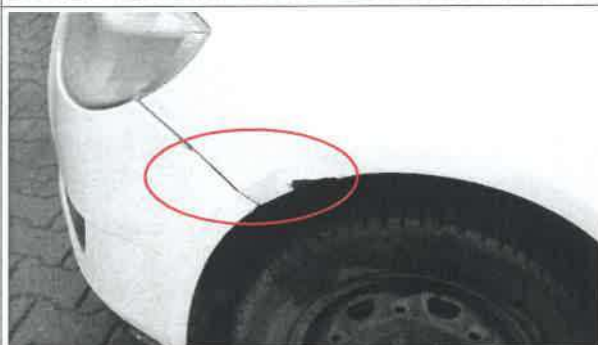
Widok uszkodzenia lakieru błotnika przednim lewym i na przednim zderzaku wzdłuż linii styku z błotnikiem

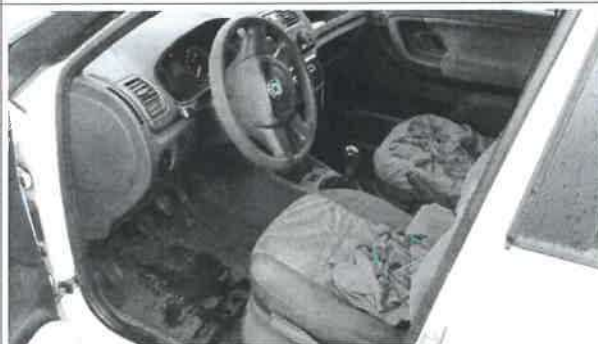
Widok stanu zabrudzenia tapicerki przedniego lewego siedzenia
