14.11.2023

S23176

**Zustandsbericht****TÜV NORD Autoservice GmbH - Wurster Straße 92 - 27580 Bremerhaven**

Datenquelle: **VIN-Abfrage**  
Hersteller: **Ford**  
Typ: **S-Max**  
Fahrgestellnummer: **WF0JXXWPCJFS23176**  
Erstzulassung: **14.10.2015**  
Getriebe / Gänge: **Automatikgetriebe, 6 Gänge**  
Schadstoffklasse: **EU6**  
Vorverwendung: **Privat**

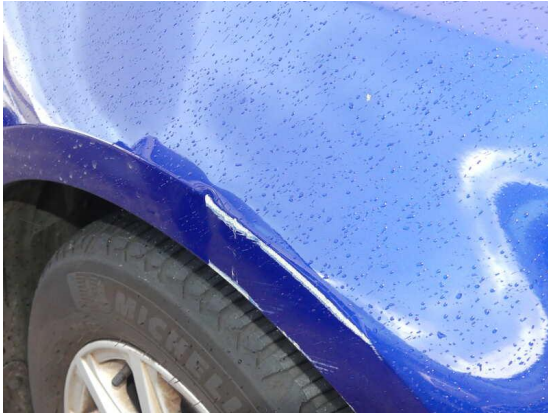
| Nr. | Teil | Bild Nr. | Schaden | Kommentar |
|---|---|---|---|---|
| 1 | Kotflügel rechts | 1 | defomiert | |

Bild 1: Karosserie / Kotflügel rechts defomiert

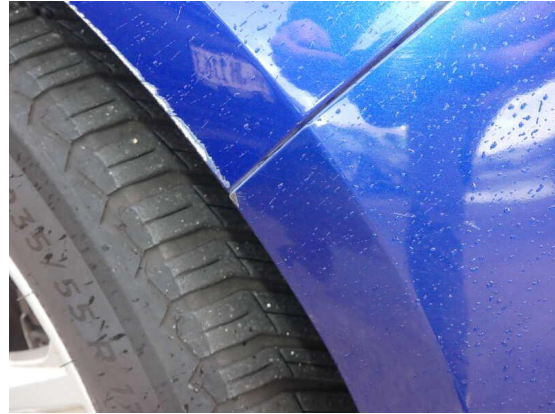
| Nr. | Teil | Bild Nr. | Schaden | Kommentar |
|---|---|---|---|---|
| 2 | Stoßfänger vorne | 2 | Kratzer | |

Bild 2: Karosserie / Stoßfänger vorne Kratzer

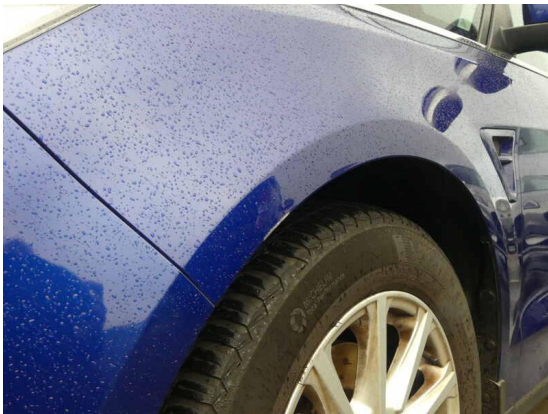
| Nr. | Teil | Bild Nr. | Schaden | Kommentar |
|---|---|---|---|---|
| 3 | Kotflügel links | 3 | Kratzer | |

Bild 3: Karosserie / Kotflügel links Kratzer

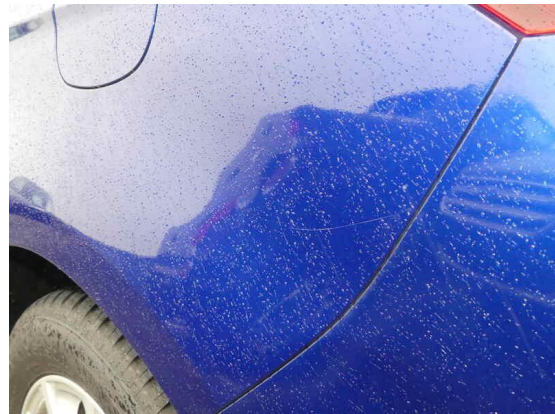
| Nr. | Teil | Bild Nr. | Schaden | Kommentar |
|---|---|---|---|---|
| 4 | Seitenwand links | 4 | Kratzer | |

Bild 4: Karosserie / Seitenwand links Kratzer

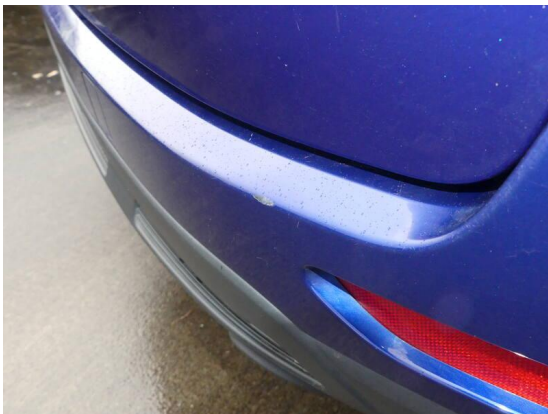
| Nr. | Teil | Bild Nr. | Schaden | Kommentar |
|---|---|---|---|---|
| 5 | Stoßfänger hinten | 5 | Kratzer | |

Bild 5: Karosserie / Stoßfänger hinten Kratzer
