Gutachter: Kopp Alexander
 Besichtigungsdatum: 14.11.2023
 Auftragsnummer: D73255

**Zustandsbericht**

Datenquelle: **VIN-Abfrage**
 Hersteller: **Ford**
 Typ: **Fiesta**
 Fahrgestellnummer: **WF0DXXGAKDFD73255**
 Erstzulassung: **03.06.2015**
 Getriebe / Gänge: **Schaltgetriebe, 5 Gänge**
 Schadstoffklasse: **EU6**
 Vorverwendung: **Privat**

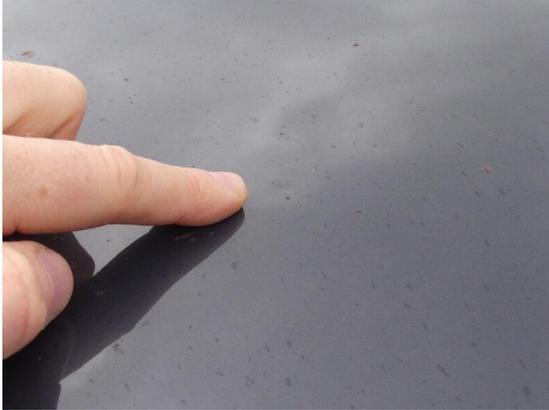
Bild 1: Karosserie / Dach Dellen

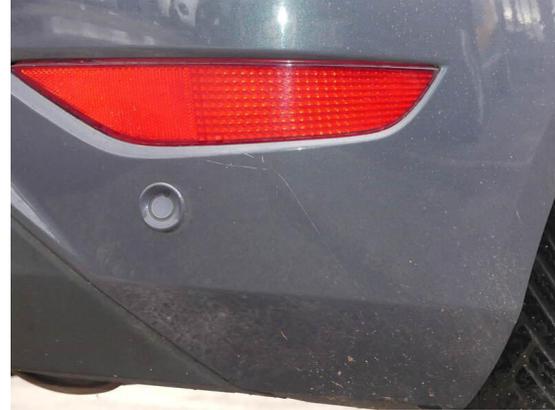
Bild 2: Karosserie / Stoßfänger hinten Kratzer

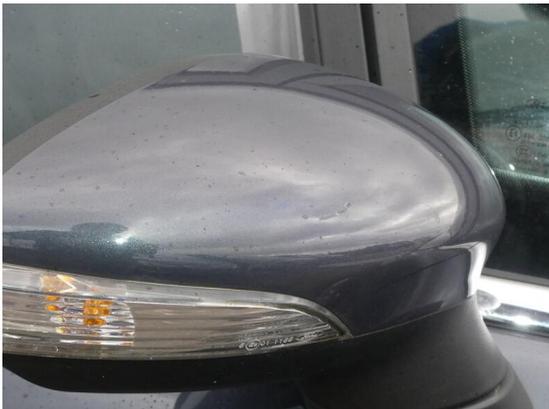
Bild 3: Karosserie / Spiegelkappe Kratzer

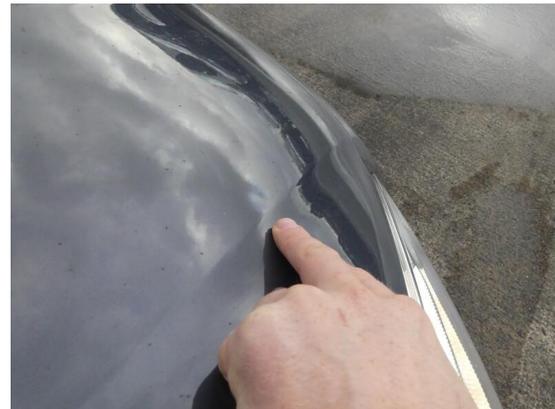
Bild 4: Karosserie / Motorhaube Dellen

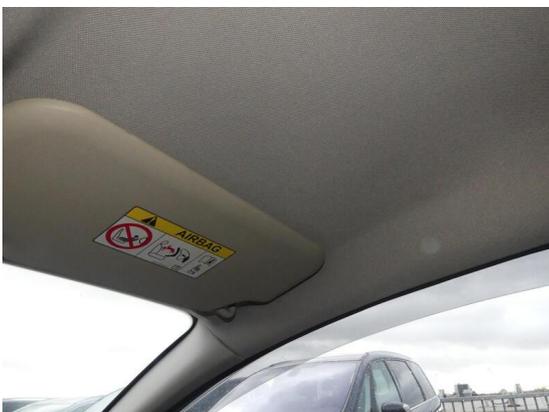
Bild 5: Innenraum / Innenraum Stark verschmutzt
