**Zustandsbericht**

**TÜV NORD Autoservice GmbH - Wurster Straße 92 - 27580 Bremerhaven**

**4. Allgemeiner Fahrzeugzustand**
 Servicenachweis vorhanden ja:  nein: 
Servicenachweis
 Fahrgestellnummer ZFA25000002N59834  
 Fahrzeugtyp: Fiat Ducato Maxi Grossr.-Kasten 35 103 kW

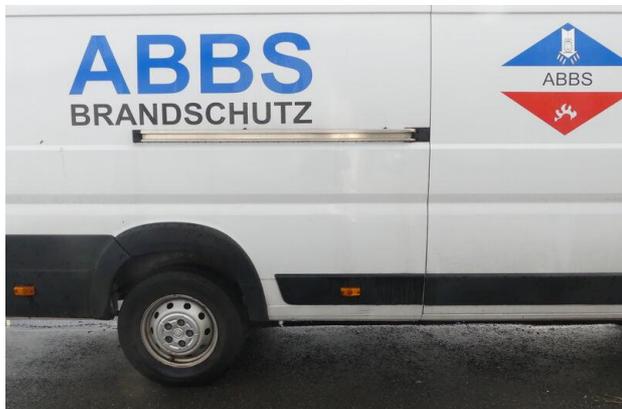
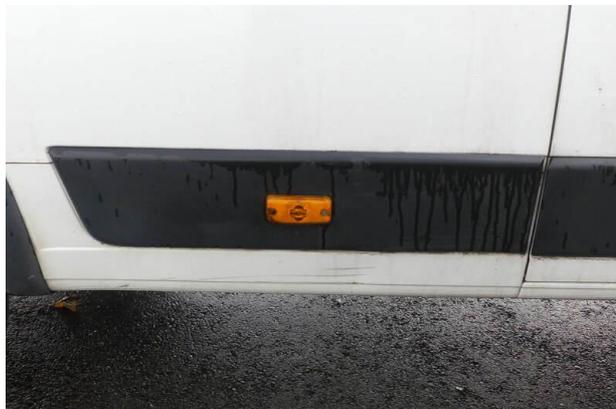
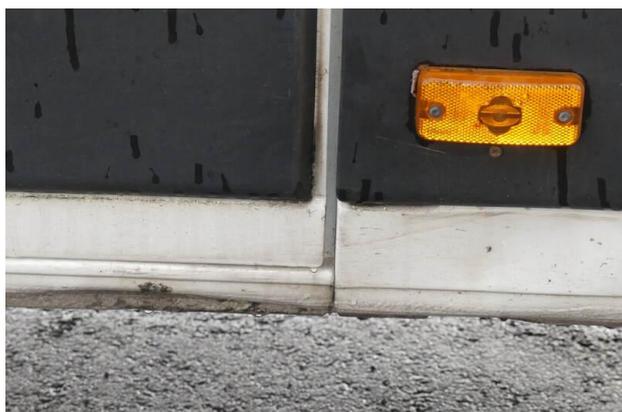
| Nr. | Teil | Bild Nr. | Schaden | Kommentar |
|---|---|---|---|---|
| 1 | Schweller rechts | 1, 2, 3 | deformiert | |

Bild 1: Karosserie / Schweller rechts deformiert

Bild 2: Karosserie / Schweller rechts deformiert

Bild 3: Karosserie / Schweller rechts deformiert

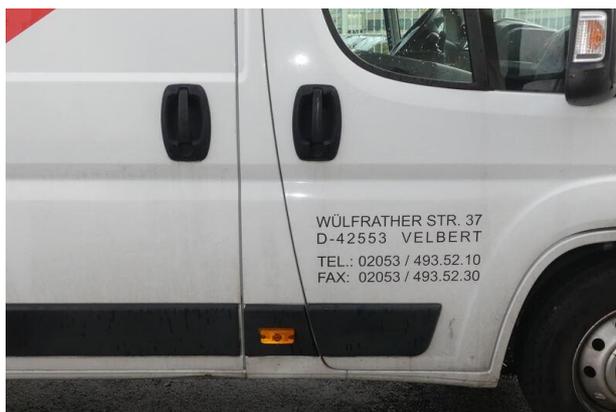
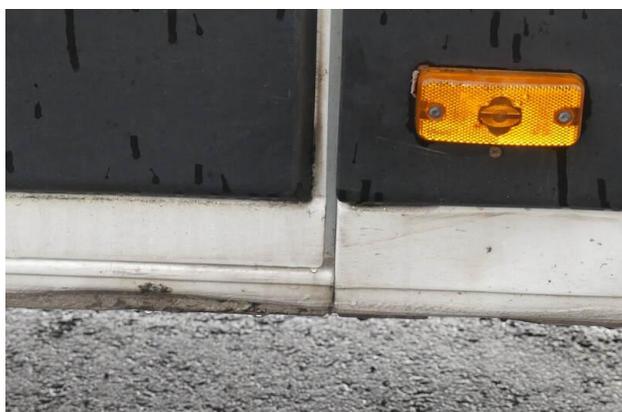
| Nr. | Teil | Bild Nr. | Schaden | Kommentar |
|---|---|---|---|---|
| 2 | Tür vorne rechts | 4, 5 | deformiert | |

Bild 4: Karosserie / Tür vorne rechts deformiert

Bild 5: Karosserie / Tür vorne rechts deformiert

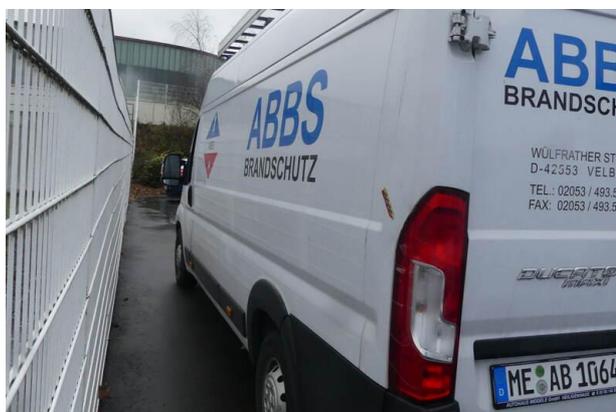
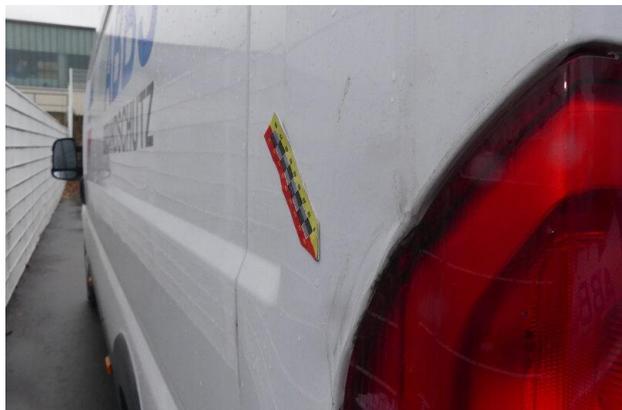
| Nr. | Teil | Bild Nr. | Schaden | Kommentar |
|---|---|---|---|---|
| 3 | Seitenwand links | 6, 7 | deformiert | |

Bild 6: Karosserie / Seitenwand links deformiert

Bild 7: Karosserie / Seitenwand links deformiert

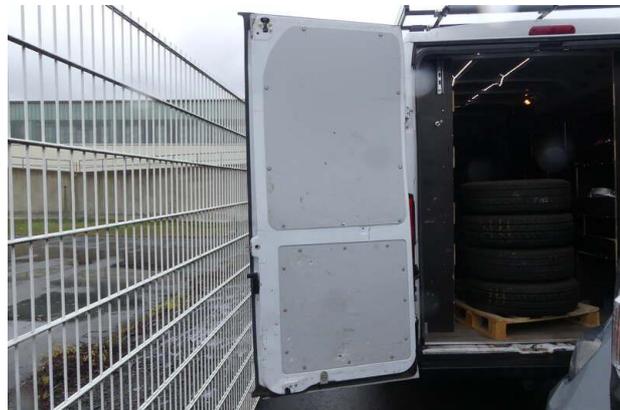
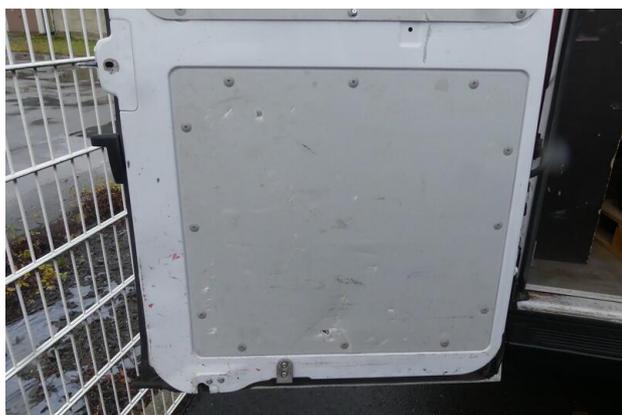
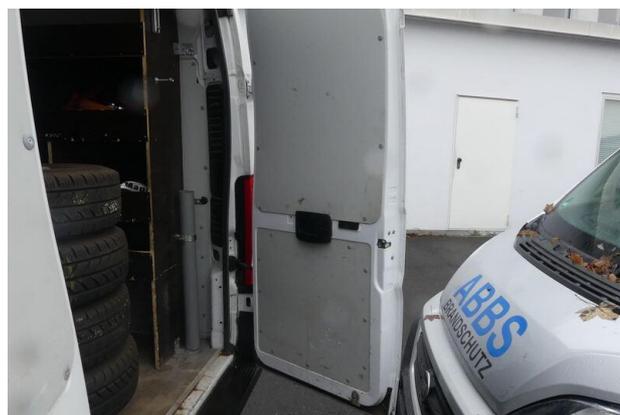
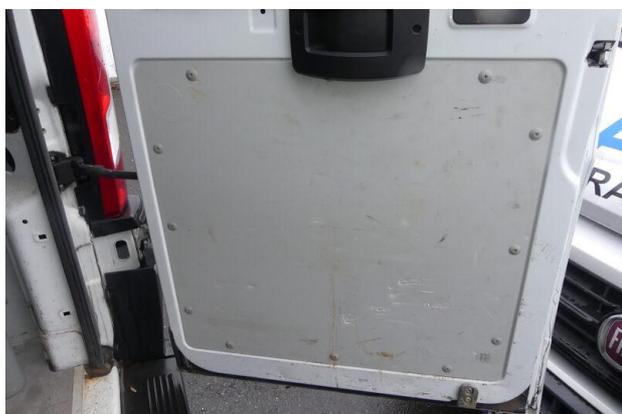
| Nr. | Teil | Bild Nr. | Schaden | Kommentar |
|---|---|---|---|---|
| 4 | Schwenktüren hinten | 8, 9,<br>10, 11 | verkratzt und deformiert | |

Bild 8: Karosserie / Schwenktüren hinten verkratzt und deformiert

Bild 9: Karosserie / Schwenktüren hinten verkratzt und deformiert

Bild 10: Karosserie / Schwenktüren hinten verkratzt und deformiert

Bild 11: Karosserie / Schwenktüren hinten verkratzt und deformiert
