## Zustandsbericht / Minderwertgutachten

**PB ES877**

**KNAB351AAPT026689**

| Hersteller | KIA | Typ / Verkaufsbez. | PICANTO (JA) / GRUNDMODELL |

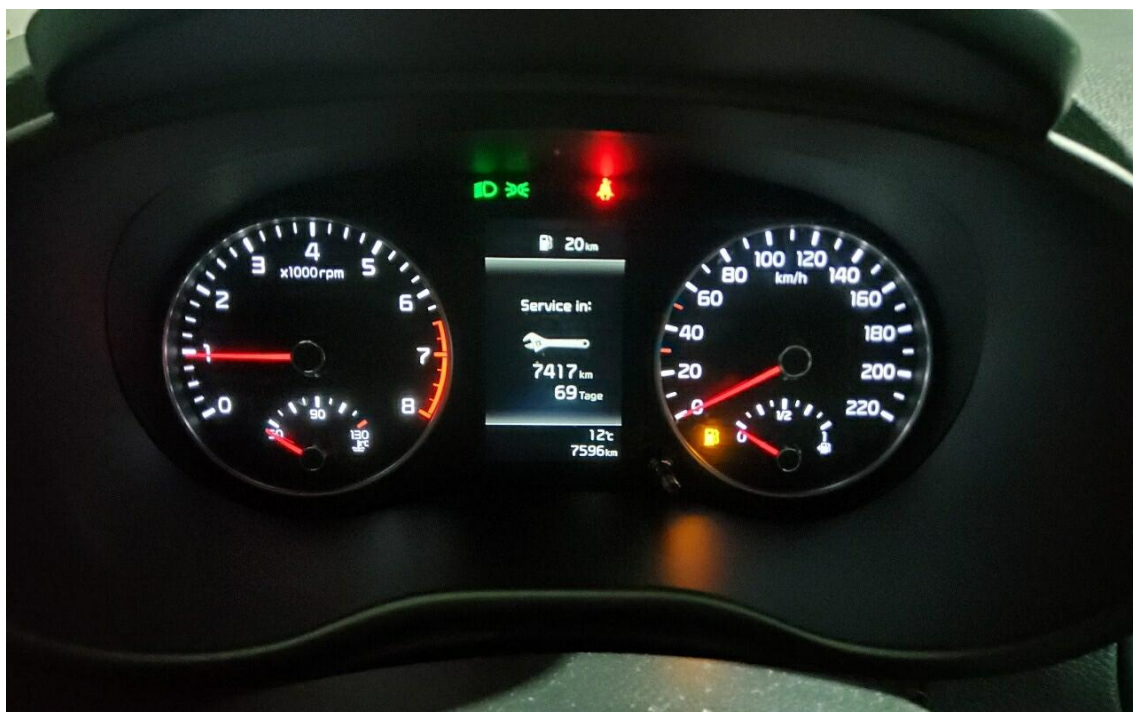
Bild 4 :      Kombiinstrument  
Wartungsnachweis

Wartungsnachweis: nicht notwendig  
bis Wartung verbleiben: 7.417 km oder 69 Tage (zum Besichtigungszeitpunkt)
