GUTACHTENNUMMER: 23A0079046

Minderwertgutachten

Opel

Corsa

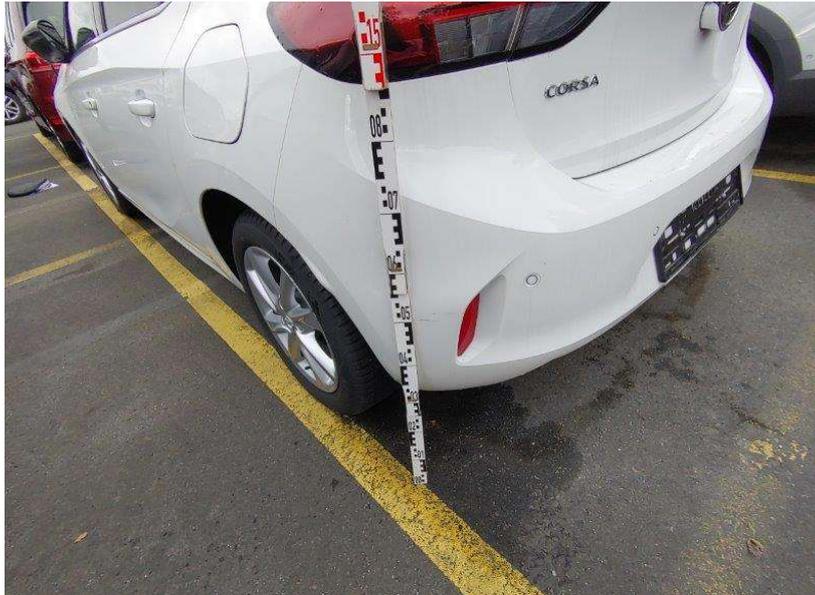
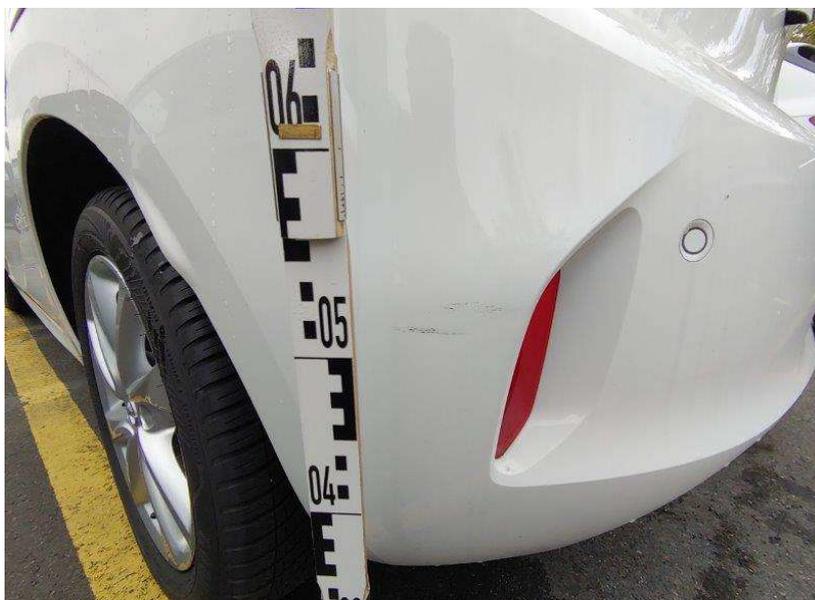
Nr.	Beschreibung		Rep. Kosten	Minderwert
1	Stoßfänger hinten - verschrammt	lackieren	597,02 €	358,21 €

Schaden 1: Stoßfänger hinten - verschrammt
