## Zustandsbericht / Minderwertgutachten

| <b>Kennzeichen</b> | <b>M-CL 5311</b> | <b>Fahrzeugident.-Nr.</b> | <b>WF0PXXGCHPLL46639</b> |
| <b>Fahrzeugart</b> | PKW - Kombilimousine | <b>Farbton / Lackart</b> | Magnetic-Grau (Metallic) / 1-Schicht metallic |
| <b>Hersteller</b> | Ford | <b>Nächste HU</b> | 12/2022 |

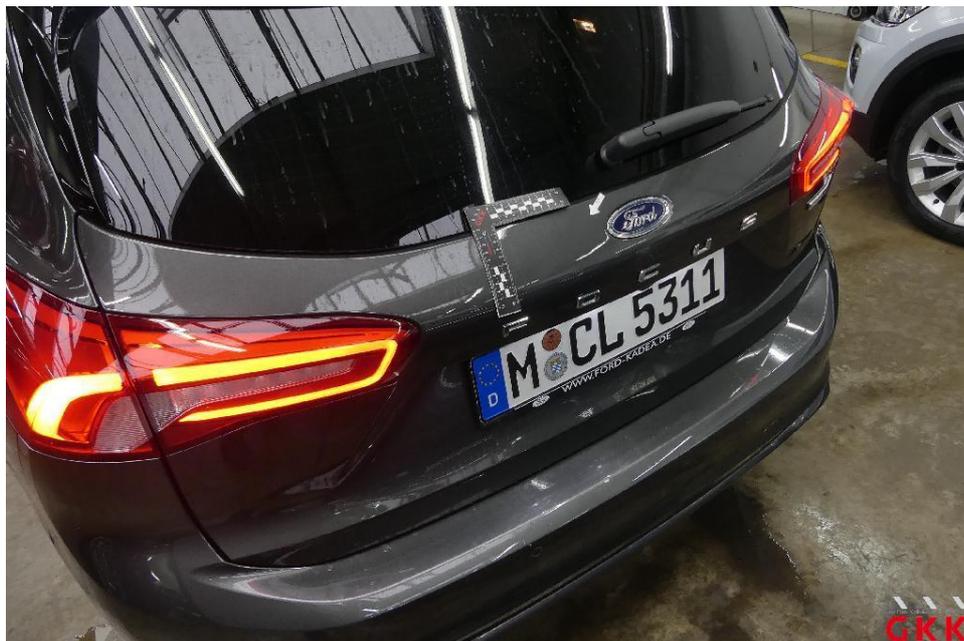
| Heck (Angaben ohne MwSt.) | Reparaturkosten | ÜDV |
|--|---|---|
| Heckklappe, eingedellt, Smartrepair (Bild 12, Bild 13) | 35,00 € | 35,00 € |

Bild 12 Heckklappe, eingedellt, Smartrepair

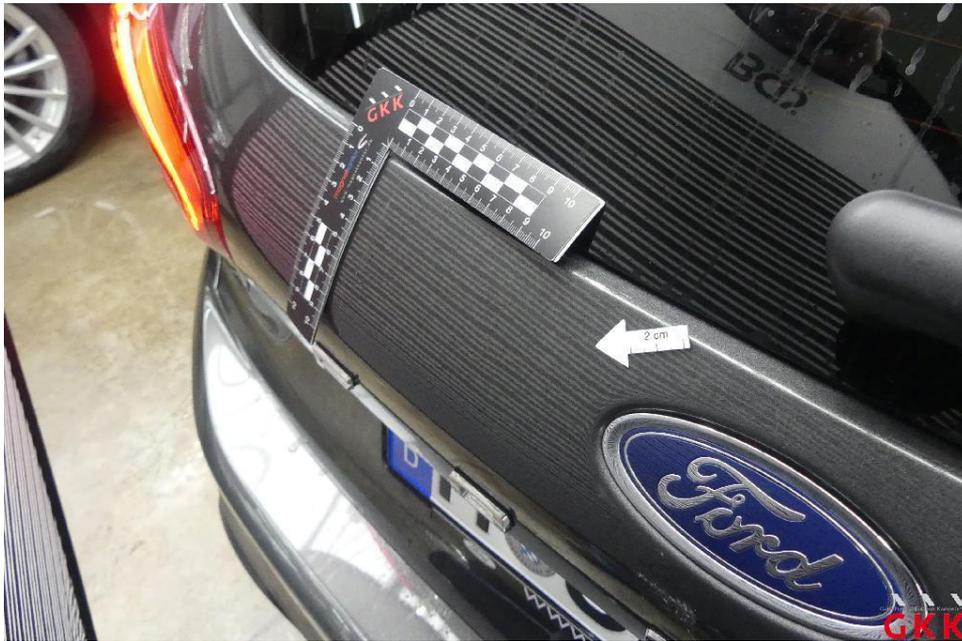
Bild 13 Heckklappe, eingedellt, Smartrepair

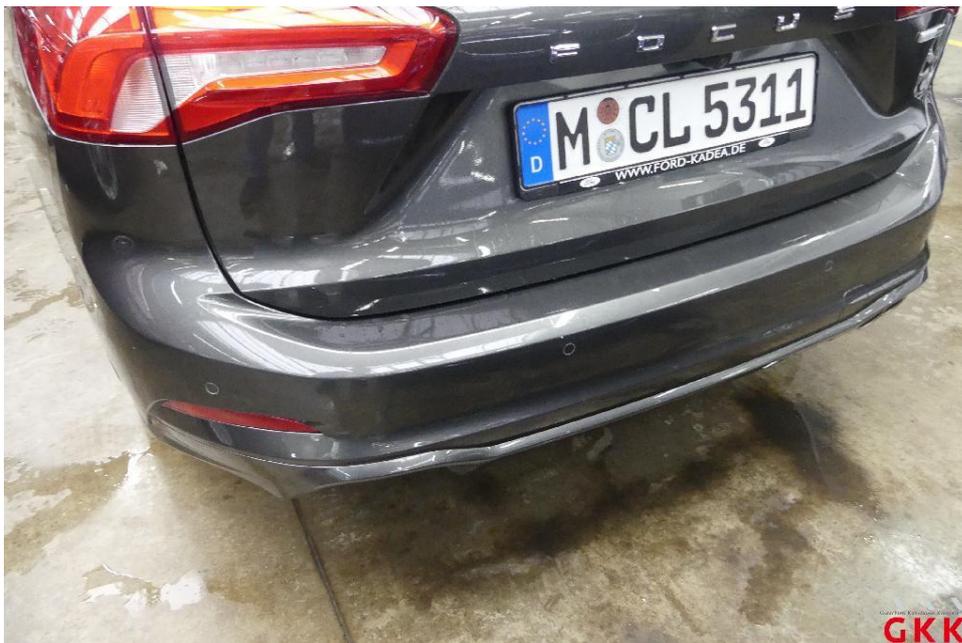
| Heck (Angaben ohne MwSt.) | Reparaturkosten | ÜDV |
|--|---|---|
| Stoßfänger hinten Verkleidung -lackiert-, verkratzt, lackieren (Bild 14, Bild 15, Bild 16) | 616,81 € | 524,29 € |

Bild 14 Stoßfänger hinten, Verkleidung -lackiert-, verkratzt, lackieren

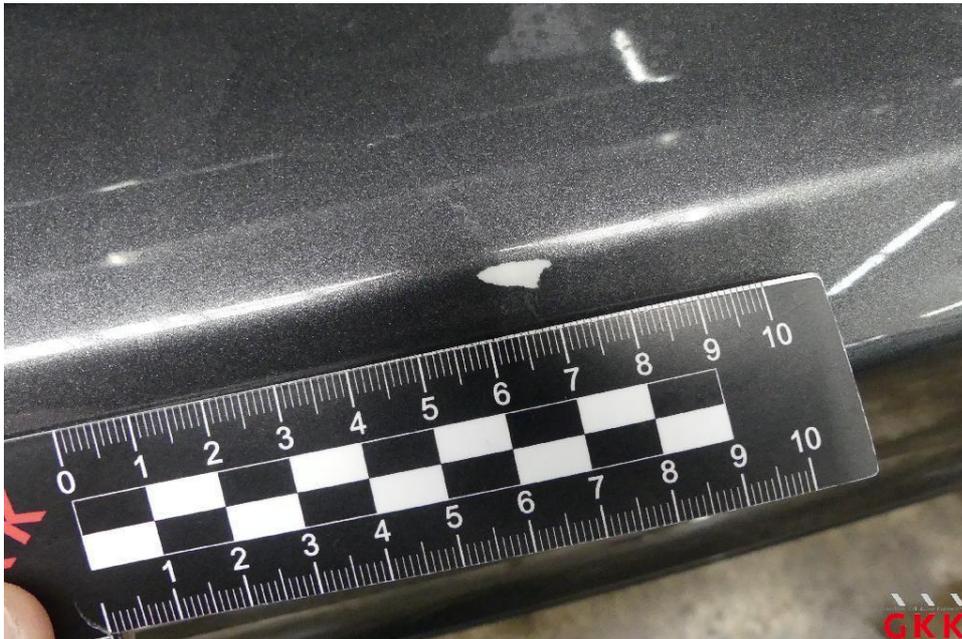
Bild 15 Stoßfänger hinten, Verkleidung -lackiert-, verkratzt, lackieren

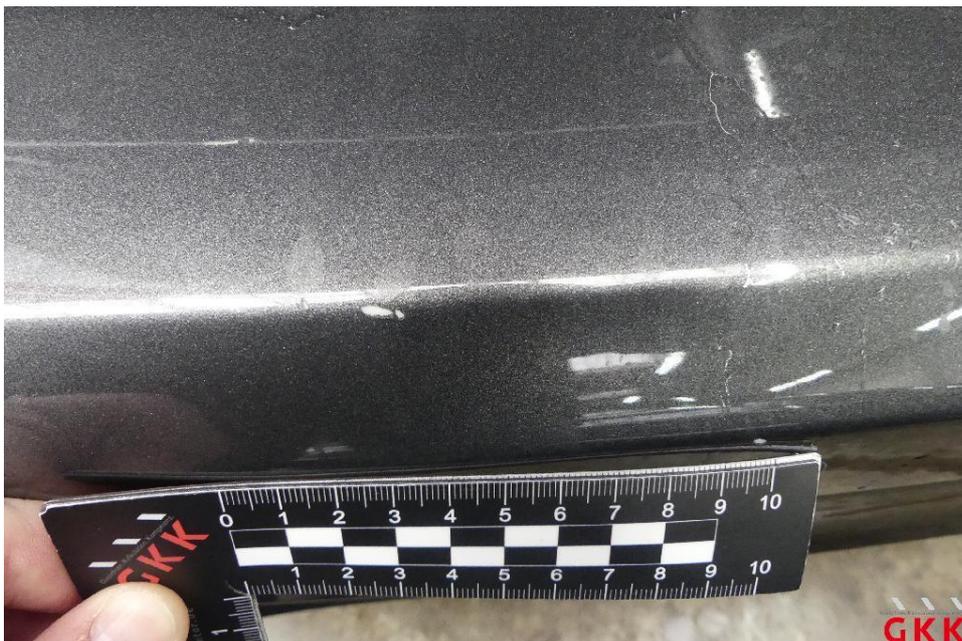
Bild 16 Stoßfänger hinten, Verkleidung -lackiert-, verkratzt, lackieren
