## Ocena stanu technicznego pojazdu

| 0135286 | <b>VOLVO, V90 Cross Country 16-20, V90 CC D5 SCR AWD Pro aut</b> | | | | KOM |
| DW1Y279 | YV1PZ68BCJ1034312 | | 19-06-2018/2018 | 16-06-2023 | szary/2-warstwowa metalizowana |

**Data oględzin:** 18-04-2023

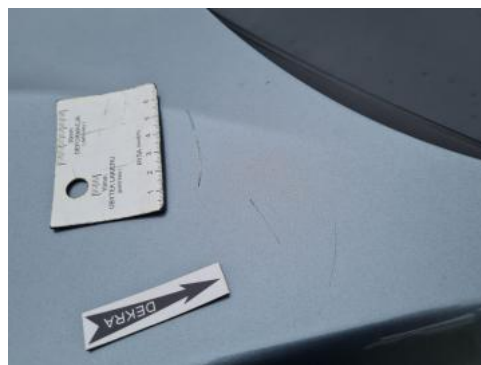
**Fot. 42**

| Poz. | Nazwa części | Nr katalogowy | Opis uszkodzenia | Czas [rbg] |
|---|---|---|---|---|
| 3 | Pokrywa przednia | 32244153 | zarysowanie, odpryski lakieru | |

Pokrywa komory silnika - Rysa/odprysk 1

| Poz. | Nazwa części | Rodzaj lakierowania | Opis uszkodzenia | NS [%] |
|---|---|---|---|---|
| 3 | Pokrywa przednia | III | | |

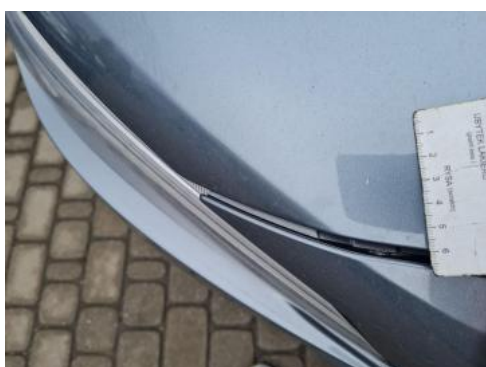
**Fot. 43**

Pokrywa komory silnika() - Rysa/odprysk 3

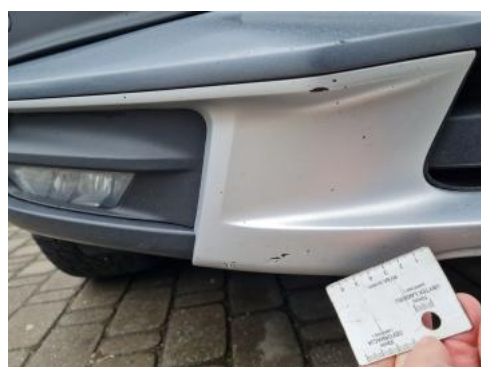
**Fot. 44**

| Poz. | Nazwa części | Nr katalogowy | Opis uszkodzenia | Czas [rbg] |
|---|---|---|---|---|
| 2 | Spoiler czołowy | 31383960 | zarysowanie | |

Spoiler zderzaka przedniego - Rysa/odprysk 1

| Poz. | Nazwa części | Rodzaj lakierowania | Opis uszkodzenia | NS [%] |
|---|---|---|---|---|
| 2 | Spoiler przedni, część środkowa d-e | K3 | | |

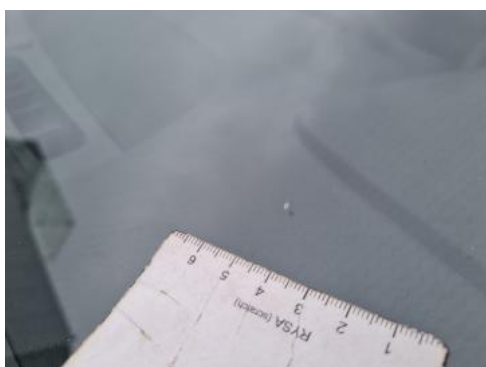
**Fot. 45**

| Poz. | Nazwa części | Nr katalogowy | Opis uszkodzenia | Czas [rbg] |
|---|---|---|---|---|
| 1 | Szyba czołowa, barwiona, ogrzewana | 32244922 | odpryski szkła | |

Szyba czołowa - Rysa/odprysk 1

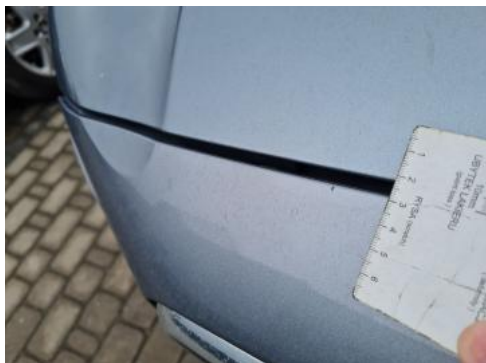
| Poz. | Nazwa części | Nr katalogowy | Opis uszkodzenia | Czas [rbg] |
|---|---|---|---|---|
| 1 | Okładzina zderzaka przedniego | 39845319 | odpryski lakieru, zarysowanie | |

**Fot. 49**  
Zderzak - Rysa/odprysk 2

| Poz. | Nazwa części | Rodzaj lakierowania | Opis uszkodzenia | NS [%] |
|---|---|---|---|---|
| 1 | Zderzak przedni, część górna a-c | K3 | | |

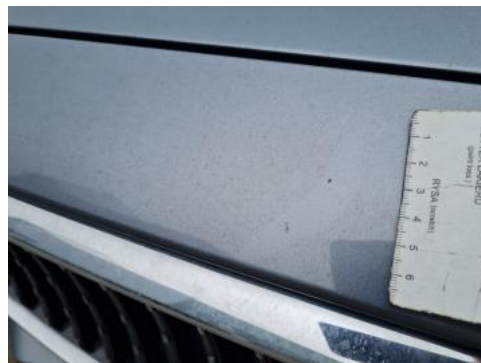
**Fot. 50**  
Zderzak() - Rysa/odprysk 3

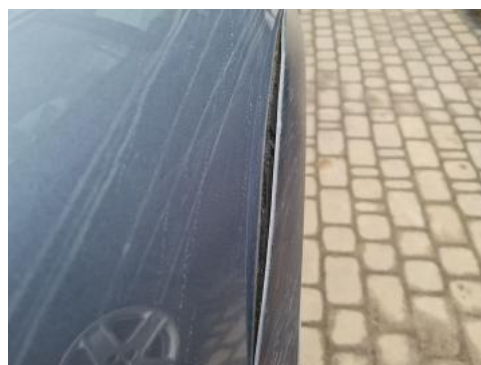
| Poz. | Nazwa części | Nr katalogowy | Opis uszkodzenia | Czas [rbg] |
|---|---|---|---|---|
| 7 | Listwa ochronna ściany bocznej R | 31420852 | nieprawidłowe zamocowanie | 0.3 |

**Fot. 52**  
Listwa krawędzi błotnika tyl P - Wgniecenie/odkształcenie 1

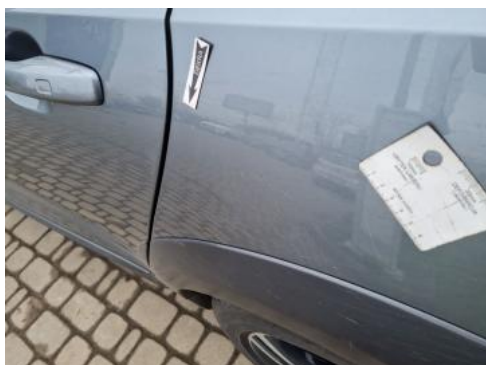
| Poz. | Nazwa części | Nr katalogowy | Opis uszkodzenia | Czas [rbg] |
|---|---|---|---|---|
| 6 | Błotnik tylny L | 31675857 | wgniecenie, liczne, zarysowanie | 0.3 |

**Fot. 53**  
Błotnik tylny L / Ściana boczna L - Rysa/odprysk 1

| Poz. | Nazwa części | Rodzaj lakierowania | Opis uszkodzenia | NS [%] |
|---|---|---|---|---|
| 4 | Błotnik tylny K L | III | | |

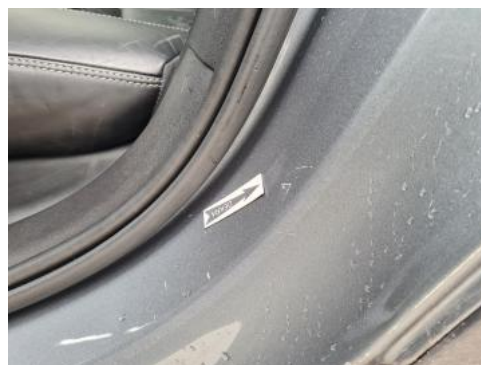
**Fot. 54**  
Błotnik tylny L / Ściana boczna L - Rysa/odprysk 2

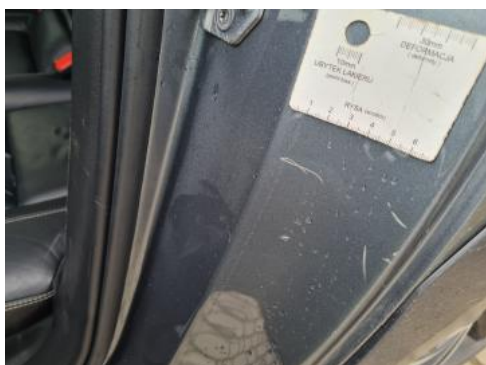
**Fot. 55**  
Błotnik tylny L / Ściana boczna L() - Rysa/odprysk 3

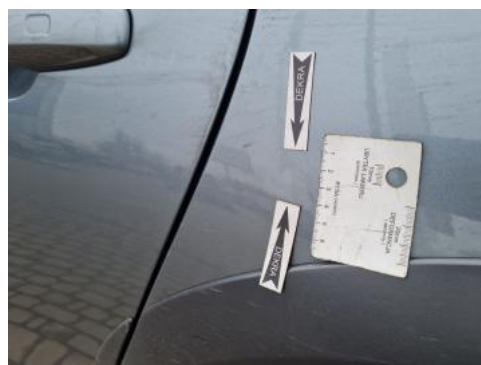
**Fot. 56**  
Błotnik tylny L / Ściana boczna L - Wgniecenie/odkształcenie 1

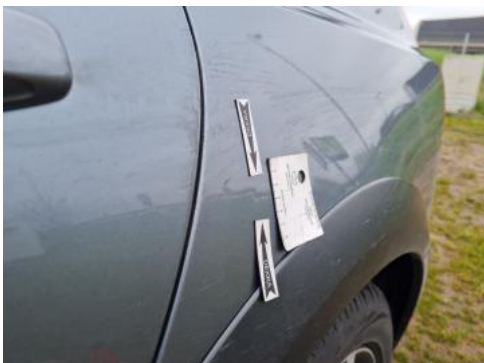
**Fot. 57**

Błotnik tylny L / Ściana boczna L() - Wgniecenie/odkształcenie 3

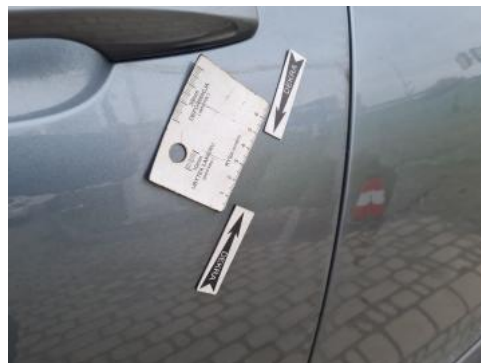
**Fot. 58**

| Poz. | Nazwa części | Nr katalogowy | Opis uszkodzenia | Czas [rbg] |
|---|---|---|---|---|
| 4 | Poszycie drzwi przednich L | 31662694 | wgniecenie | 1 |

Drzwi przed L - Wgniecenie/odkształcenie 1

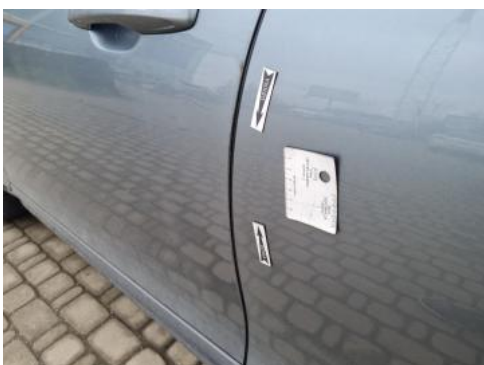
**Fot. 59**

| Poz. | Nazwa części | Nr katalogowy | Opis uszkodzenia | Czas [rbg] |
|---|---|---|---|---|
| 5 | Poszycie drzwi tylnych L | 31662698 | wgniecenie | 1.5 |

Drzwi tylne L - Wgniecenie/odkształcenie 1

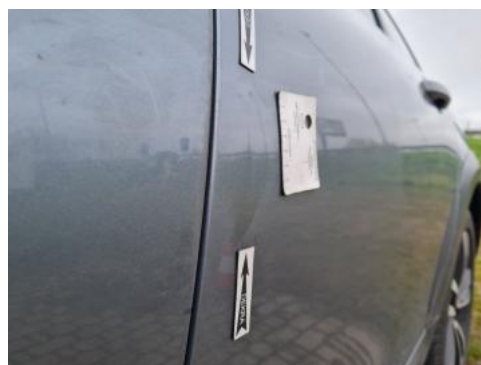
**Fot. 60**

Drzwi tylne L() - Wgniecenie/odkształcenie 3

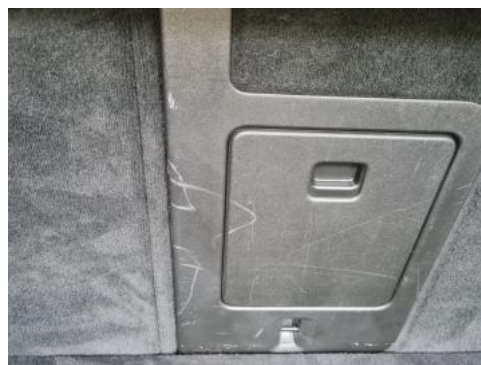
**Fot. 62**

| Poz. | Nazwa części | Nr katalogowy | Opis uszkodzenia | Czas [rbg] |
|---|---|---|---|---|
| 2 | Nakładka oparcia 2.rząd R | 39841475 | zarysowanie | |

Kanapa tyl. - Rysa/odprysk 1

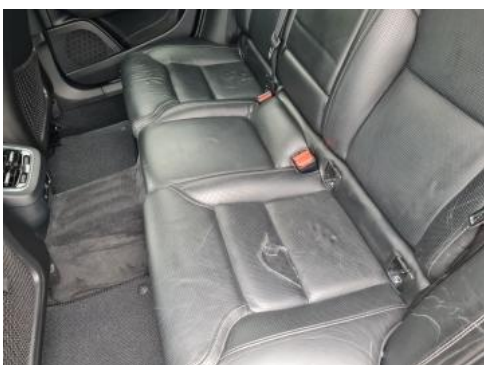
**Fot. 63**

| Poz. | Nazwa części | Nr katalogowy | Opis uszkodzenia | NS [%] |
|---|---|---|---|---|
| 1 | Tapicerka siedziska 2.rząd | 31685059 | rozerwanie | |
| 2 | Tapicerka oparcia 2.rząd R | 39835772 | rozerwanie | |

Kanapa tyl. - Pęknięcie/rozerwanie 1

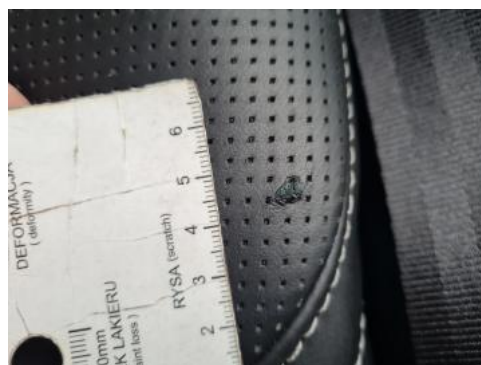
**Fot. 64**

Kanapa tyl.() - Pęknięcie/rozerwanie 3

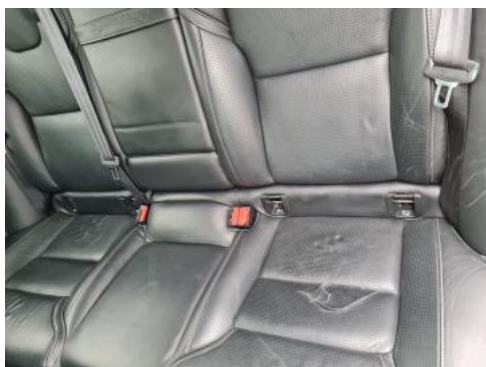
**Fot. 65**

Kanapa tyl. - Inne 1

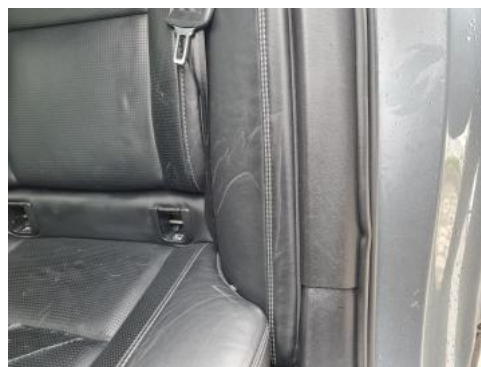
**Fot. 66**

Wykładzina(y) słupka tylnego L - Rysa/odprysk 1
