Nr zlecenia DEKRA: MLEASING(CFM)/WAW/73489/22/12/08  
Nr zlecenia/szkody:  
Data zlecenia: 08-12-2022

## Ocena stanu technicznego pojazdu

| 0131147 | <b>RENAULT, Megane IV Grandtour 16-20, Megane 1.5 dCi Business</b> | | | | KOM |

**Data oględzin:** 13-12-2022

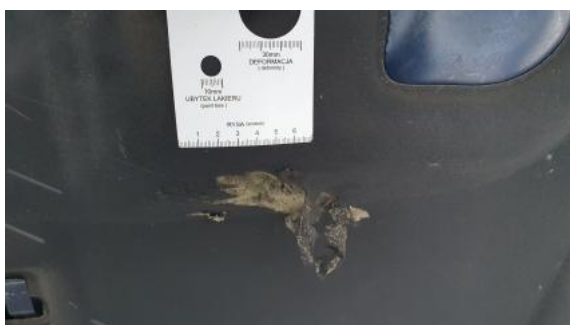
**Fot. 27**

| Poz. | Nazwa części | Nr katalogowy | Opis uszkodzenia | NS [%] |
|---|---|---|---|---|
| 1 | Wykładzina tłumiąca pokrywy przedniej | 658400159R | rozerwanie | |

Wykładzina pokrywy komory silnika - Pęknięcie/rozerwanie 1

Do wymiany

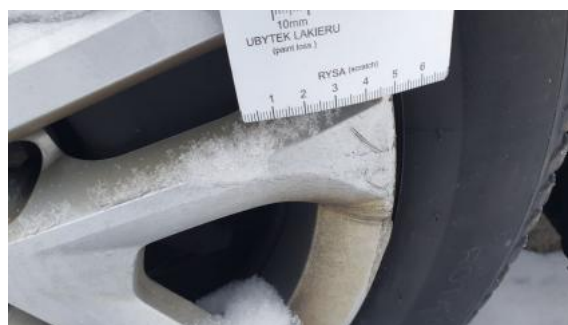
**Fot. 28**

| Poz. | Nazwa części | Nr katalogowy | Opis uszkodzenia | Czas [rbg] |
|---|---|---|---|---|
| 1 | Kołpak koła przód R | 403153256R | zarysowanie | |

Kołpak przedni P - Rysa/odprysk 1
