## Ocena stanu technicznego pojazdu

| 0124582 | <b>VOLKSWAGEN, Golf VII Variant 17-20, Golf VII 1.6 TDI BMT Comfort...</b> | | | | KOM |
| KR8KE96 | WVWZZZAUZKP542342 | | 07-02-2019/2019 | 22-01-2024 | srebrny/2-warstwowa metalizowana |

**Data oględzin:** 30-12-2022

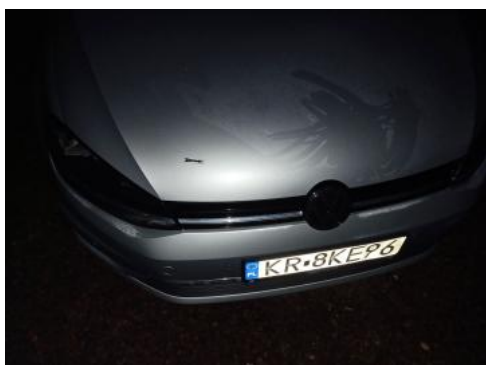
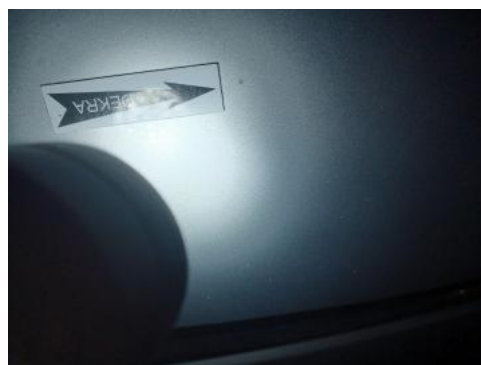
| 1 | Pokrywa przednia | 5G0823031J | odpryski lakieru, długość cm:< 0,3 | |

**Fot. 27**  
Pokrywa komory silnika - zdjęcie poglądowe 1

**Fot. 28**  
Pokrywa komory silnika - Rysa/odprysk 1

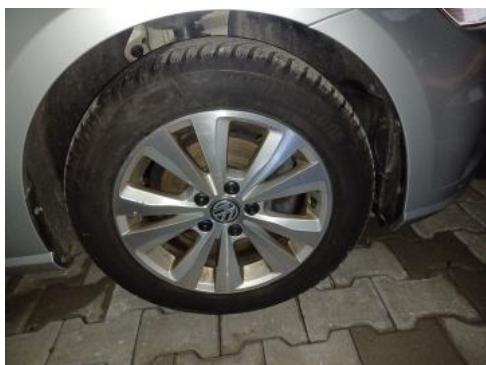
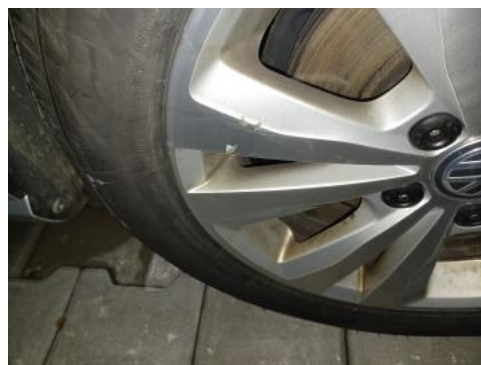
| 3 | Tarcza koła aluminiowa przód R | 5G06010258Z8 | zarysowanie | |

**Fot. 29**  
Felga przednia P - zdjęcie poglądowe 1

**Fot. 30**  
Felga przednia P - Rysa/odprysk 1

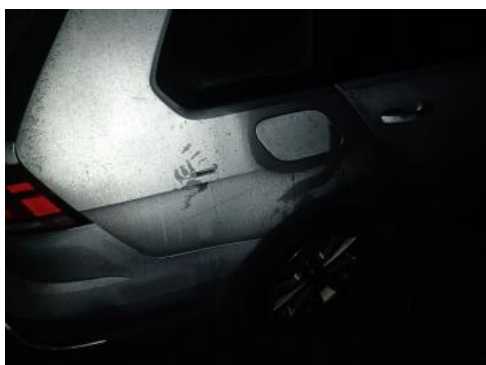
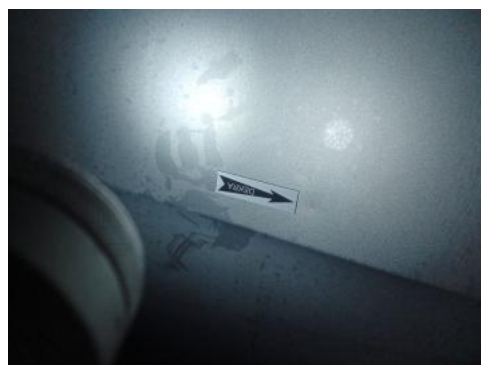
| 2 | Błotnik tylny R | 5G9809844 | łagodne, wgniecenie, długość cm:< 2 | |

**Fot. 31**  
Błotnik tylny P / Ściana boczna P - zdjęcie poglądowe 1

**Fot. 32**  
Błotnik tylny P / Ściana boczna P - Wgniecenie/odkształcenie 1
