Nr zlecenia DEKRA: MLEASING(CFM)/WAW/13700/23/02/24  
 Nr zlecenia/szkody:  
 Data zlecenia: 24-02-2023

## Ocena stanu technicznego pojazdu

| 0145045 | <b>AUDI, Q5 20-, Q5 35 TDI mHEV S tronic</b> | | | | KOM |

**Data oględzin:** 02-03-2023

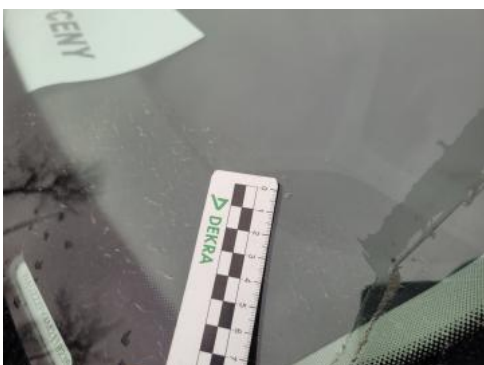
| Poz. | Nazwa części | Nr katalogowy | Opis uszkodzenia | Czas [rbg] |
|---|---|---|---|---|
| 3 | Szyba przednia atermiczna, barwiona | 80A845099NNVB | odpryski szkła | |

**Fot. 27**  
Szyba czołowa - Rysa/odprysk 1

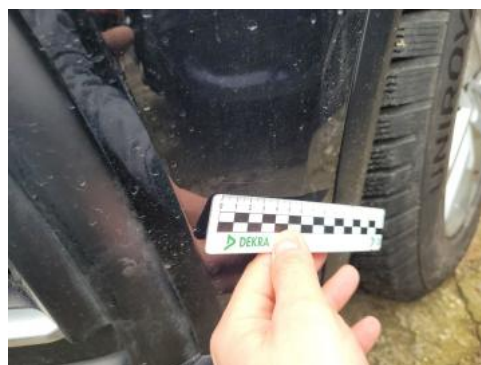
| Poz. | Nazwa części | Nr katalogowy | Opis uszkodzenia | Czas [rbg] |
|---|---|---|---|---|
| 1 | Okładzina zderzaka przedniego | 80A807065GRU | płytkie, zarysowanie | |

**Fot. 28**  
Zderzak - Rysa/odprysk 1

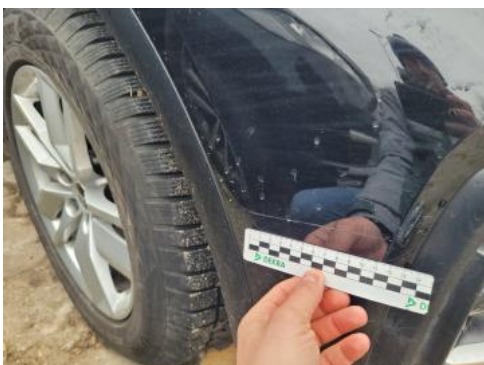
**Fot. 29**  
Zderzak - Rysa/odprysk 2

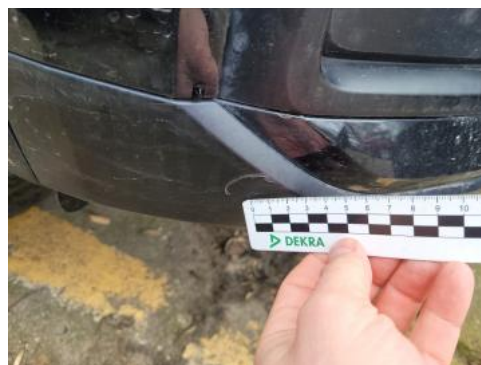
**Fot. 30**  
Zderzak() - Rysa/odprysk 3

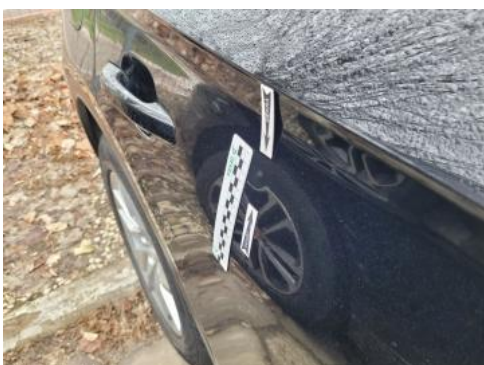
| Poz. | Nazwa części | Nr katalogowy | Opis uszkodzenia | Czas [rbg] |
|---|---|---|---|---|
| 1 | Drzwi tylne (nieuzbrojone) R | 80A833052CSTL | wgniecenie | 0.4 |

**Fot. 31**  
Drzwi tylne P - Wgniecenie/odkształcenie 1

| Poz. | Nazwa części | Rodzaj lakierowania | Opis uszkodzenia | NS [%] |
|---|---|---|---|---|
| 1 | Drzwi tylne, część środkowa C-D R | III | | |

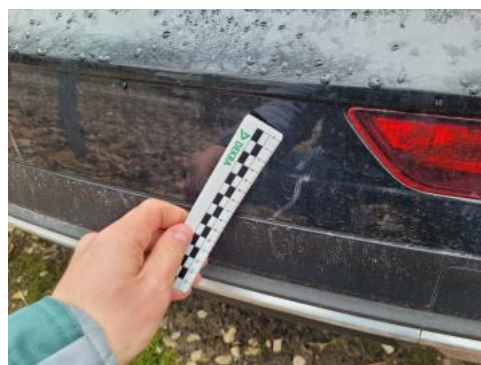
| Poz. | Nazwa części | Nr katalogowy | Opis uszkodzenia | Czas [rbg] |
|---|---|---|---|---|
| 2 | Nakładka zderzaka tylnego, góra | 80A807067FGRU | zarysowanie | |

**Fot. 32**  
Zderzak tylny - Rysa/odprysk 1

| Poz. | Nazwa części | Rodzaj lakierowania | Opis uszkodzenia | NS [%] |
|---|---|---|---|---|
| 2 | Zderzak tylny, część górna a-c | K3 | | |

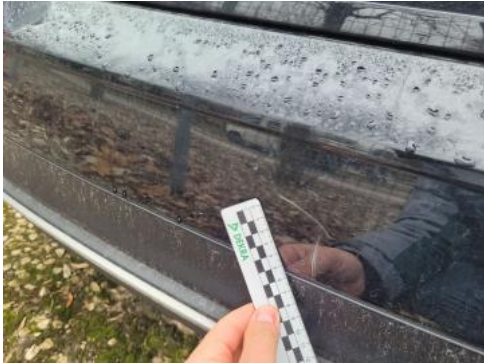
**Fot. 33**

Zderzak tylny - Rysa/odprysk 2

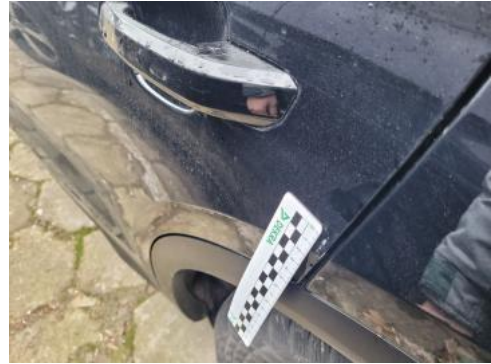
**Fot. 34**

| Poz. | Nazwa części | Nr katalogowy | Opis uszkodzenia | Czas [rbg] |
|---|---|---|---|---|
| 4 | Drzwi tylne (nieuzbrojone) L | 80A833051CSTL | zarysowanie, długość cm:~ 2 | |

Drzwi tylne L - Rysa/odprysk 1

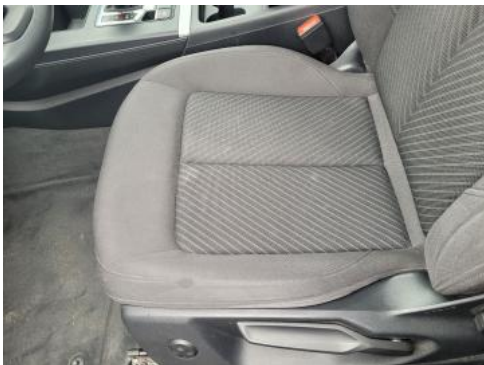
**Fot. 35**

| Poz. | Nazwa części | Nr katalogowy | Opis uszkodzeń | Czas [rbg] |
|---|---|---|---|---|
| 1 | Obicia tapicerskie | | zabrudzenie | |

Fotel prz. lew. - zabrudzenia
