Nr zlecenia DEKRA: MLEASING(CFM)/WAW/30009/23/05/04  
 Nr zlecenia/szkody:  
 Data zlecenia: 04-05-2023

## Ocena stanu technicznego pojazdu

| 0117278 | <b>OPEL, Astra V Sports Tourer 15-19, Astra V 1.6 CDTI Enjoy S&amp;S</b> | | | | KOM |

**Data oględzin:** 08-05-2023

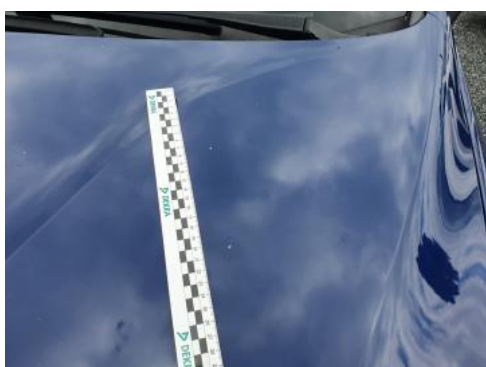
**Fot. 39**  
Pokrywa komory silnika - Rysa/odprysk 1

| Poz. | Nazwa części | Nr katalogowy | Opis uszkodzenia | Czas [rbg] |
|---|---|---|---|---|
| 1 | Pokrywa przednia | 39054067 | odpryski lakieru, długość cm:< 0,3 | |

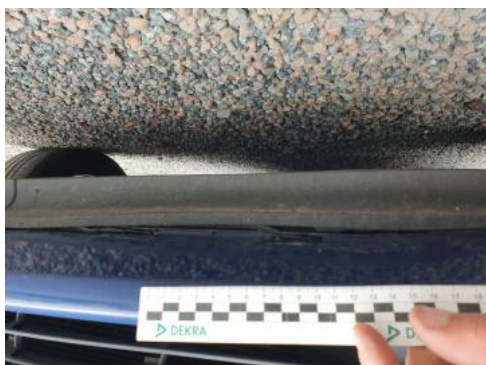
**Fot. 41**  
Spoiler zderzaka przedniego - Pęknięcie/rozerwanie 1

| Poz. | Nazwa części | Nr katalogowy | Opis uszkodzenia | NS [%] |
|---|---|---|---|---|
| 1 | Okładzina zderzaka przedniego | 39052730 | rozerwanie, zarysowanie | |

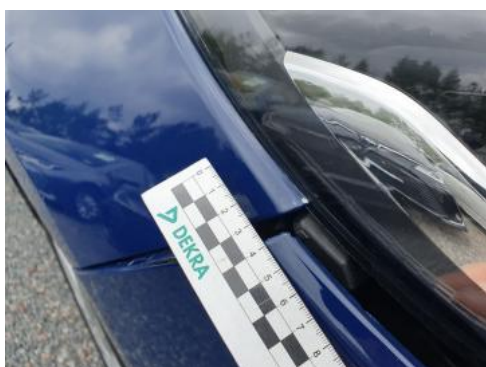
**Fot. 45**  
Błotnik przedni P - Rysa/odprysk 1

| Poz. | Nazwa części | Nr katalogowy | Opis uszkodzenia | Czas [rbg] |
|---|---|---|---|---|
| 2 | Błotnik przedni R | 39011391 | wgniecenie, odpryski lakieru | 0.4 |

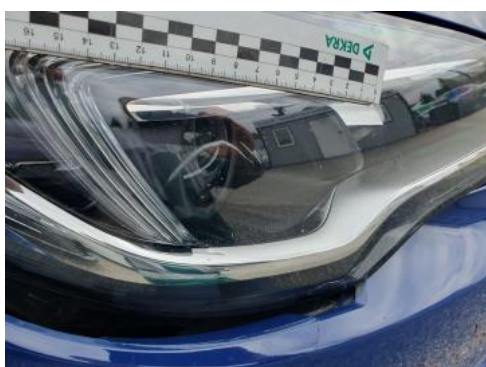
**Fot. 47**  
Reflektor P - Rysa/odprysk 1

| Poz. | Nazwa części | Nr katalogowy | Opis uszkodzenia | NS [%] |
|---|---|---|---|---|
| 2 | Reflektor z kierunkowskazem kpl. R | 39081893 | zarysowanie | |

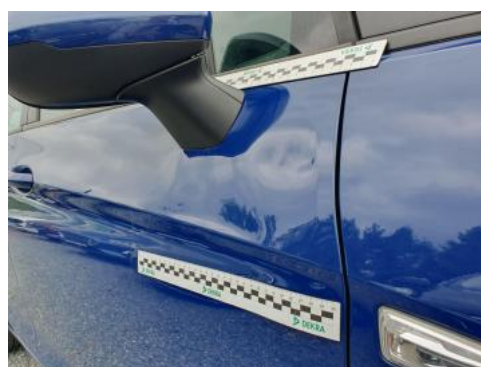
**Fot. 48**  
Drzwi przednie P - Wgniecenie/odkształcenie 1

| Poz. | Nazwa części | Nr katalogowy | Opis uszkodzenia | Czas [rbg] |
|---|---|---|---|---|
| 5 | Poszycie drzwi przednich R | 13434612 | wgniecenie | 0.8 |

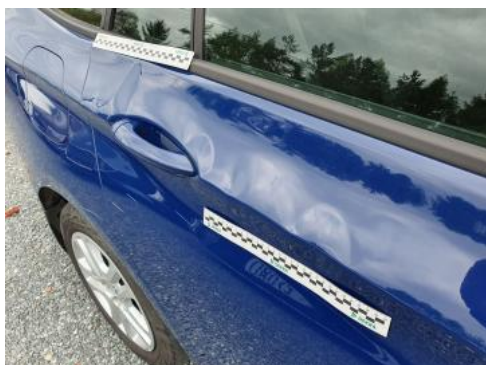
**Fot. 49**

| Poz. | Nazwa części | Nr katalogowy | Opis uszkodzenia | NS [%] |
|---|---|---|---|---|
| 6 | Poszycie drzwi tylnych R | 39094741 | liczne, wgniecenie | |

Drzwi tylne P - Wgniecenie/odkształcenie 1

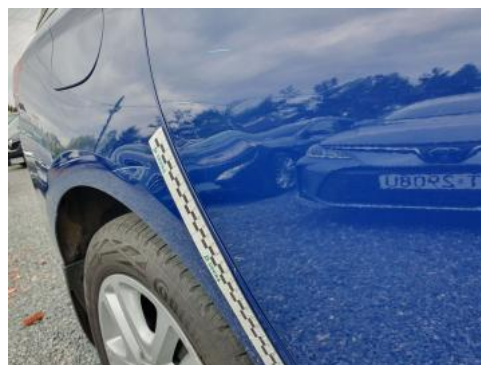
**Fot. 50**

Drzwi tylne P - Wgniecenie/odkształcenie 2

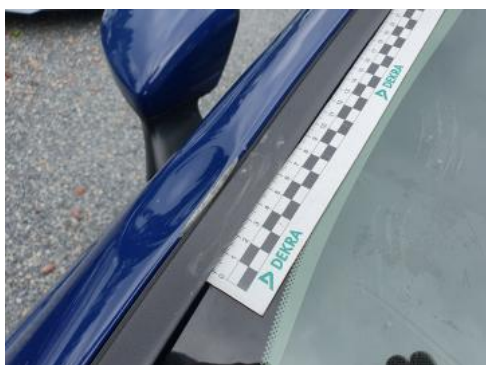
**Fot. 51**

Słupek przedni P - Rysa/odprysk 1

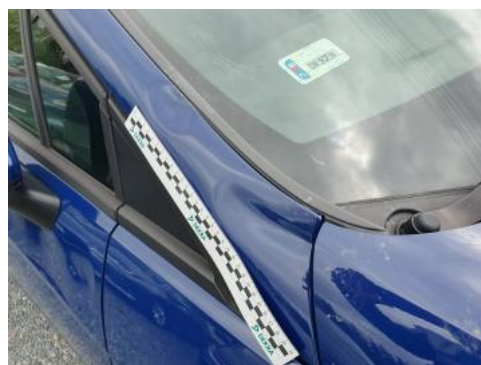
**Fot. 52**

| Poz. | Nazwa części | Nr katalogowy | Opis uszkodzenia | NS [%] |
|---|---|---|---|---|
| 5 | Słupek przedni (A) z progiem R | 39117470 | wgniecenie | |

Słupek przedni P - Wgniecenie/odkształcenie 1

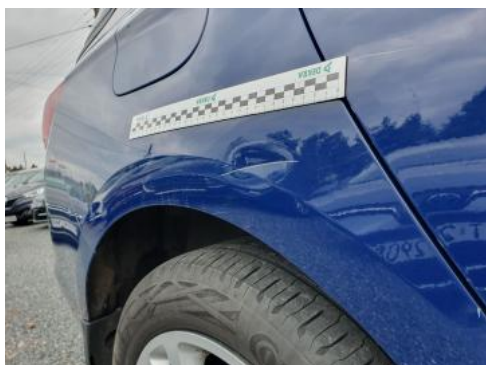
**Fot. 53**

| Poz. | Nazwa części | Nr katalogowy | Opis uszkodzenia | Czas [rbg] |
|---|---|---|---|---|
| 10 | Błotnik tylny R | 39246005 | wgniecenie, zarysowanie | 0.8 |

Błotnik tylny P / Ściana boczna P - Wgniecenie/odkształcenie 1

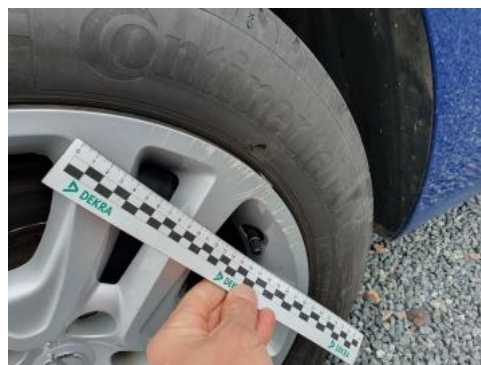
**Fot. 54**

| Poz. | Nazwa części | Nr katalogowy | Opis uszkodzenia | Czas [rbg] |
|---|---|---|---|---|
| 5 | Kołpak koła tył R | 13409779 | zarysowanie | |

Kołpak tylny P - Rysa/odprysk 1

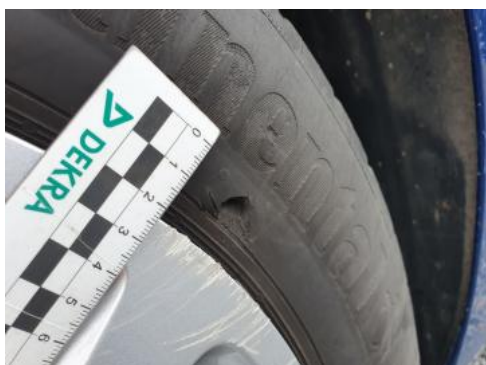
**Fot. 55**

| Poz. | Nazwa części | Nr katalogowy | Opis uszkodzenia | NS [%] |
|---|---|---|---|---|
| 10 | Opona 205 / 55 / R / 16V 4.5mm | EcoContact 6(V91)<br>@2055516S | ubytki materiału | 60 |

Opona tylna P - Pęknięcie/rozerwanie 1

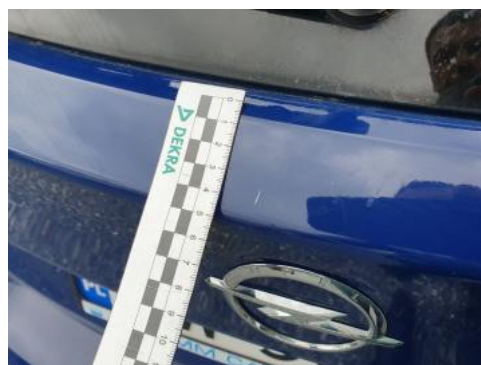
**Fot. 56**

| Poz. | Nazwa części | Nr katalogowy | Opis uszkodzenia | Czas [rbg] |
|---|---|---|---|---|
| 3 | Pokrywa tylna | 39128946 | zarysowanie, długość cm:< 2 | |

Pokrywy bagażnika - Rysa/odprysk 1

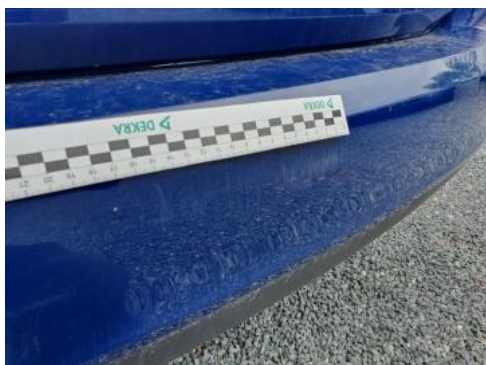
**Fot. 57**

| Poz. | Nazwa części | Nr katalogowy | Opis uszkodzenia | Czas [rbg] |
|---|---|---|---|---|
| 8 | Okładzina zderzaka tylnego | 13426359 | zarysowanie | |

Zderzak tylny - Rysa/odprysk 1

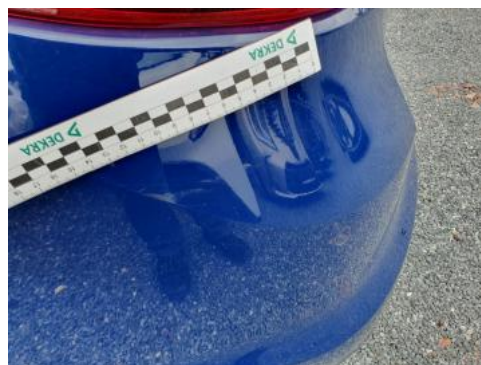
**Fot. 58**

Zderzak tylny - Rysa/odprysk 2

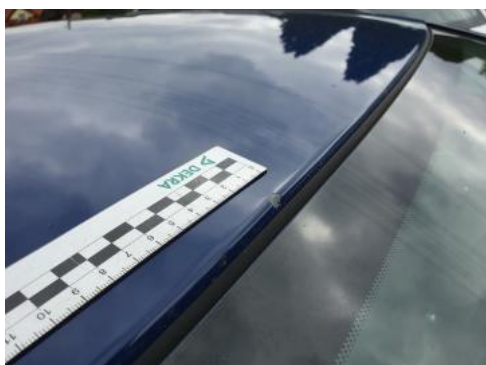
**Fot. 59**

| Poz. | Nazwa części | Nr katalogowy | Opis uszkodzenia | Czas [rbg] |
|---|---|---|---|---|
| 3 | Dach | 39056406 | odpryski lakieru, punktowe, wgniecenie | 0.2 |

Dach - Wgniecenie/odkształcenie 1

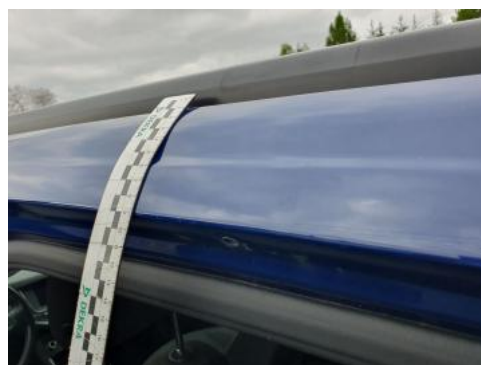
**Fot. 60**

| Poz. | Nazwa części | Nr katalogowy | Opis uszkodzenia | Czas [rbg] |
|---|---|---|---|---|
| 2 | Rama drzwi góra, L | 39161602 | łagodne, wgniecenie, długość cm:< 2, zarysowanie | |

Rama dachu L - Rysa/odprysk 1

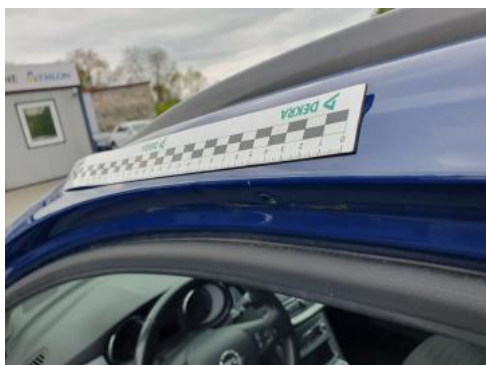
**Fot. 61**

Rama dachu L - Wgniecenie/odkształcenie 1

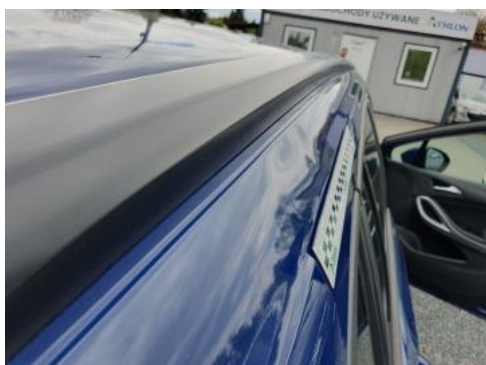
**Fot. 63**

| Poz. | Nazwa części | Nr katalogowy | Opis uszkodzenia | Czas [rbg] |
|---|---|---|---|---|
| 7 | Rama drzwi góra, R | 39161601 | wgniecenie, zarysowanie | 1 |

Rama dachu P - Wgniecenie/odkształcenie 1

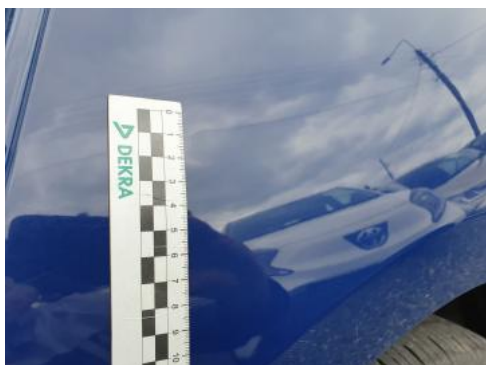
**Fot. 65**

| Poz. | Nazwa części | Nr katalogowy | Opis uszkodzenia | Czas [rbg] |
|---|---|---|---|---|
| 9 | Błotnik tylny L | 39246004 | wgniecenie, zarysowanie | 0.2 |

Błotnik tylny L / Ściana boczna L - Wgniecenie/odkształcenie 1

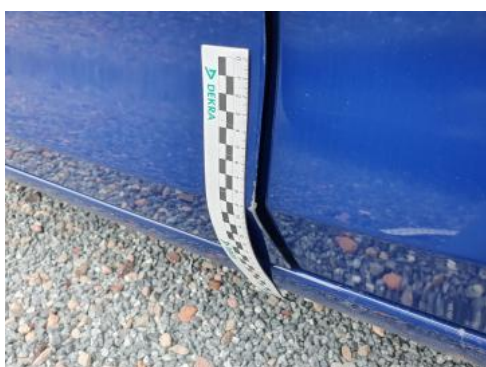
**Fot. 67**

| Poz. | Nazwa części | Nr katalogowy | Opis uszkodzenia | Czas [rbg] |
|---|---|---|---|---|
| 4 | Drzwi przednie (nieuzbrojone) L | 39160867 | zarysowanie, odpryski lakieru | |

Drzwi przed L - Rysa/odprysk 1

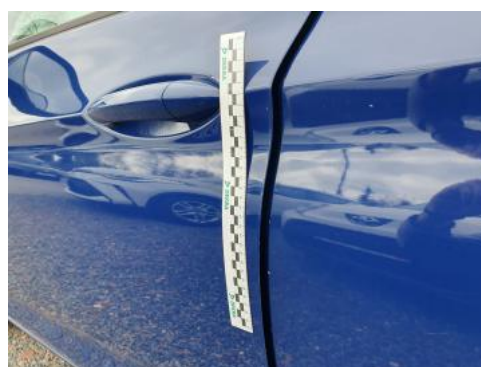
**Fot. 68**

Drzwi przed L - Rysa/odprysk 2

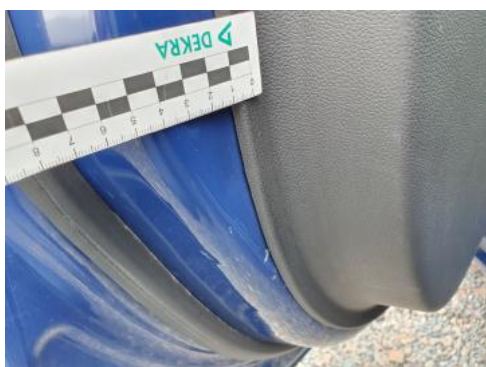
**Fot. 69**

Drzwi przed L - Wgniecenie/odkształcenie 1

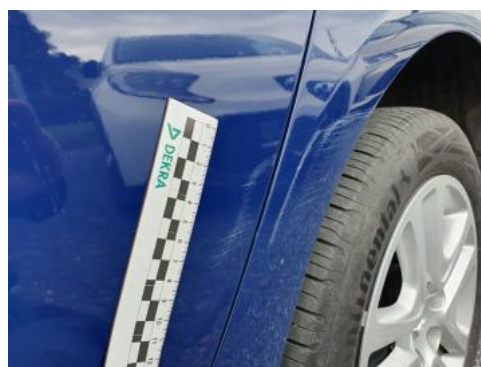
**Fot. 70**

| Poz. | Nazwa części | Nr katalogowy | Opis uszkodzenia | Czas [rbg] |
|---|---|---|---|---|
| 6 | Poszycie drzwi tylnych L | 39094740 | zarysowanie | |

Drzwi tylne L - Rysa/odprysk 1

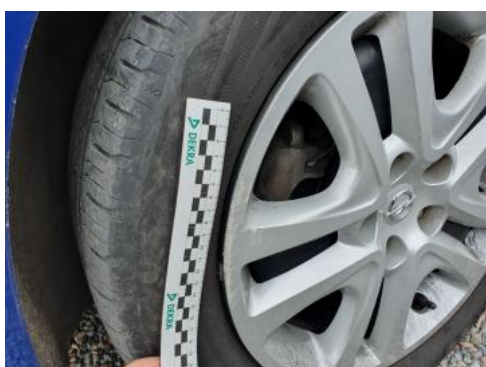
**Fot. 71**

| Poz. | Nazwa części | Nr katalogowy | Opis uszkodzenia | Czas [rbg] |
|---|---|---|---|---|
| 4 | Kołpak koła tył L | 13409779 | zarysowanie | |

Kółko przedni L - Rysa/odprysk 1

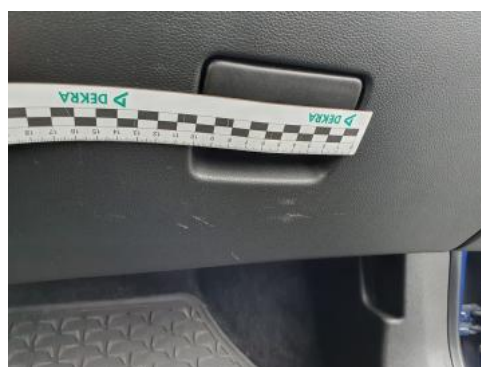
**Fot. 72**

| Poz. | Nazwa części | Nr katalogowy | Opis uszkodzenia | Czas [rbg] |
|---|---|---|---|---|
| 6 | Pokrywa schowka | 39046761 | zarysowanie | |

Pokrywa schowka deski rozdzielczej - Rysa/odprysk 1

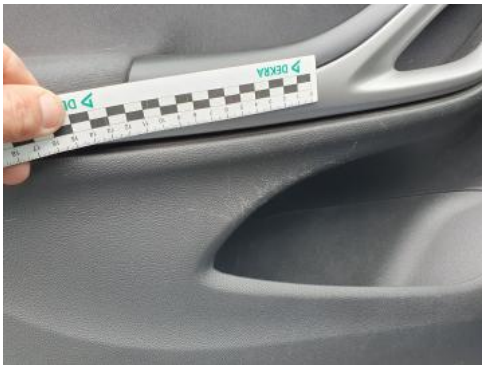
**Fot. 73**

| Poz. | Nazwa części | Nr katalogowy | Opis uszkodzenia | Czas [rbg] |
|---|---|---|---|---|
| 7 | Tapicerka drzwi, przód L | 39078017 | zarysowanie | |

Tapicerka drzwi przednich L - Rysa/odprysk 1

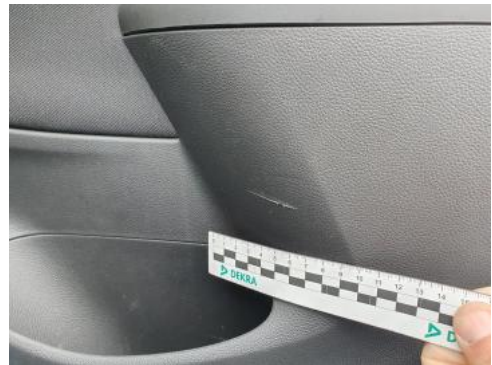
**Fot. 74**

| Poz. | Nazwa części | Nr katalogowy | Opis uszkodzenia | Czas [rbg] |
|---|---|---|---|---|
| 11 | Tapicerka drzwi tylnych R | 39145587 | zarysowanie | 1 |

Tapicerka drzwi tylnych P - Rysa/odprysk 1

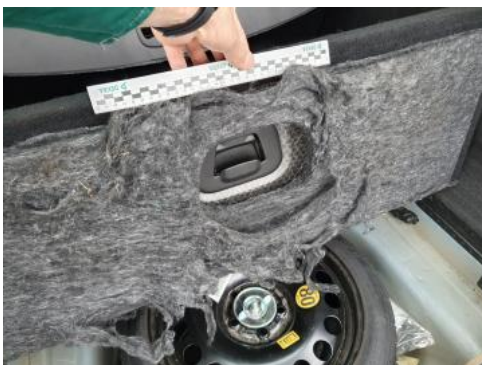
**Fot. 75**

| Poz. | Nazwa części | Nr katalogowy | Opis uszkodzenia | NS [%] |
|---|---|---|---|---|
| 9 | Dywaniki bagażnika | 39220061 | rozerwanie | |

Wykładzina podłogi bagażnika - Pęknięcie/rozerwanie 1

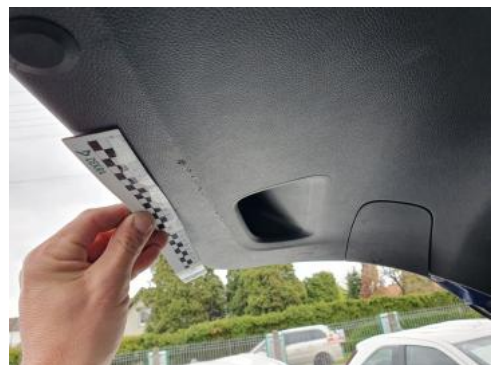
**Fot. 76**

| Poz. | Nazwa części | Nr katalogowy | Opis uszkodzenia | Czas [rbg] |
|---|---|---|---|---|
| 8 | Nakładka pokrywy tylnej dół | 13460564 | zarysowanie | |

Wykładzina pokrywy tylnej - Rysa/odprysk 1
