Nr zlecenia DEKRA: MLEASING(CFM)/WAW/73674/22/12/09  
Nr zlecenia/szkody:  
Data zlecenia: 09-12-2022

## Ocena stanu technicznego pojazdu

| 0135553 | <b>BMW, Seria 2 Active Tourer [F45] 18-21, 218i GPF aut</b> | | | | KOM |
| DW5GS64 | WBA6S110707E57856 | | 10-12-2019/2019 | 10-12-2022 | czarny/2-warstwowy |

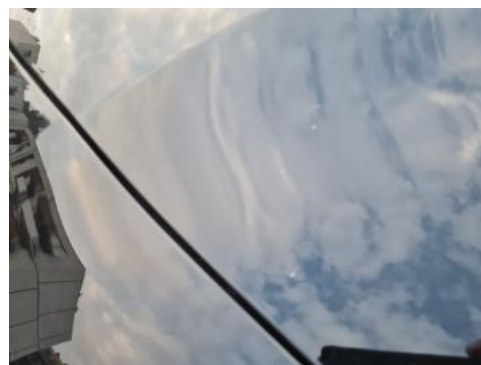
**Fot. 30**

| Poz. | Nazwa części | Nr katalogowy | Opis uszkodzenia | Czas [rbg] |
|---|---|---|---|---|
| 1 | Pokrywa przednia | 41007382200 | odpryski lakieru | |

Pokrywa komory silnika - Rysa/odprysk 1

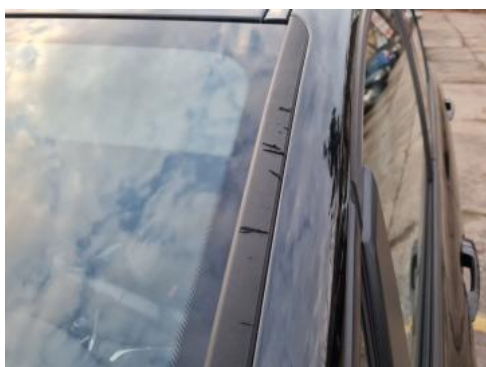
**Fot. 31**

| Poz. | Nazwa części | Nr katalogowy | Opis uszkodzenia | NS [%] |
|---|---|---|---|---|
| 1 | Listwa ozdobna boczna szyby przedniej L | 51317301035 | głębokie, zarysowanie | |

Uszczelka/listwa szyby czołowej - Rysa/odprysk 1

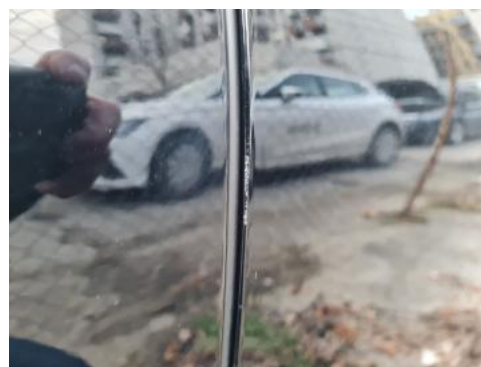
**Fot. 32**

| Poz. | Nazwa części | Nr katalogowy | Opis uszkodzenia | Czas [rbg] |
|---|---|---|---|---|
| 2 | Drzwi przednie (nieuzbrojone) R | 41517294230 | zarysowanie, długość cm:< 3 | |

Drzwi przednie P - Rysa/odprysk 1

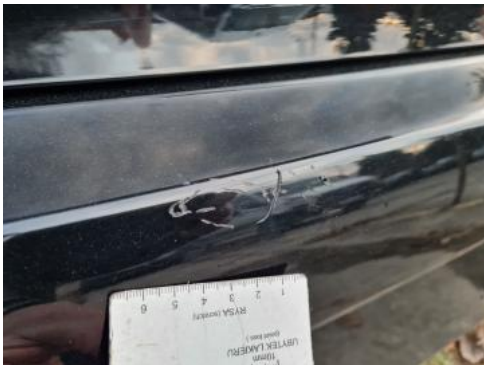
**Fot. 33**

| Poz. | Nazwa części | Nr katalogowy | Opis uszkodzenia | Czas [rbg] |
|---|---|---|---|---|
| 3 | Okładzina zderzaka tylnego | 51127480078 | zarysowanie | |

Zderzak tylny - Rysa/odprysk 1

| Poz. | Nazwa części | Rodzaj lakierowania | Opis uszkodzenia | NS [%] |
|---|---|---|---|---|
| 3 | Zderzak tylny, kompletny k | K3 | | |

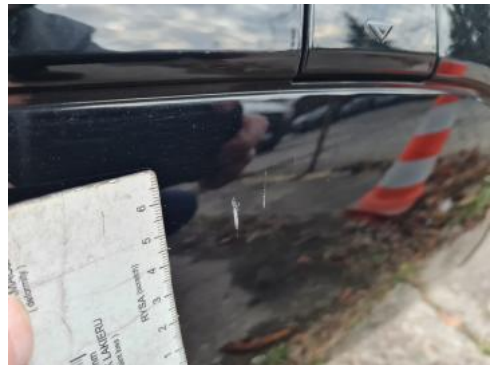
**Fot. 34**

Zderzak tylny() - Rysa/odprysk 3

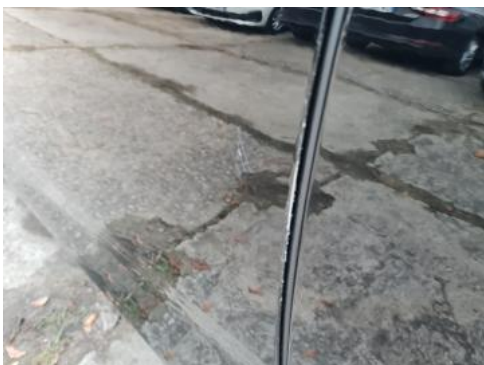
**Fot. 35**

| Poz. | Nazwa części | Nr katalogowy | Opis uszkodzenia | Czas [rbg] |
|---|---|---|---|---|
| 2 | Drzwi przednie (nieuzbrojone) L | 41517294229 | zarysowanie | |

Drzwi przed L - Rysa/odprysk 1

| Poz. | Nazwa części | Rodzaj lakierowania | Opis uszkodzenia | NS [%] |
|---|---|---|---|---|
| 2 | Drzwi przednie, kompletne K L | SP | | |

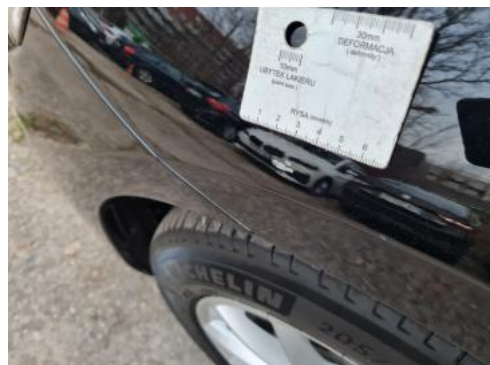
**Fot. 36**

| Poz. | Nazwa części | Nr katalogowy | Opis uszkodzenia | Czas [rbg] |
|---|---|---|---|---|
| 1 | Błotnik przedni L | 41007382183 | głębokie, zarysowanie | |

Łotnik przedni L - Rysa/odprysk 1

| Poz. | Nazwa części | Rodzaj lakierowania | Opis uszkodzenia | NS [%] |
|---|---|---|---|---|
| 1 | Błotnik przedni kompletny L | III | | |
