## Ocena stanu technicznego pojazdu

| 0125528 | JAGUAR, F-Pace 15-20, F-Pace 2.0 i4D AWD R-Sport aut | | | | KOM |
| WI507JP | SADCA2BN6JA203120 | | 18-08-2018/2018 | 18-08-2023 | czarny/2-warstwowa metalizowana |

**Data oględzin:** 25-04-2023

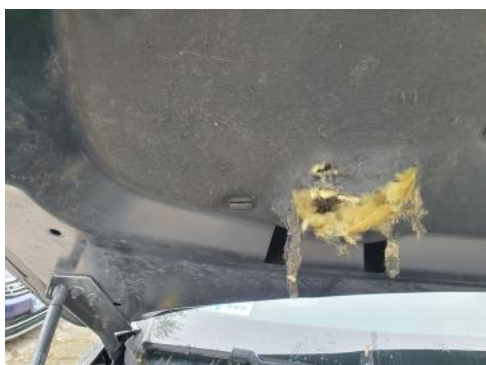
| Poz. | Nazwa części | Nr katalogowy | Opis uszkodzenia | NS [%] |
|---|---|---|---|---|
| 1 | Wykładzina tłumiąca pokrywę przedniej | T4A17783 | rozerwanie | |

**Fot. 35**

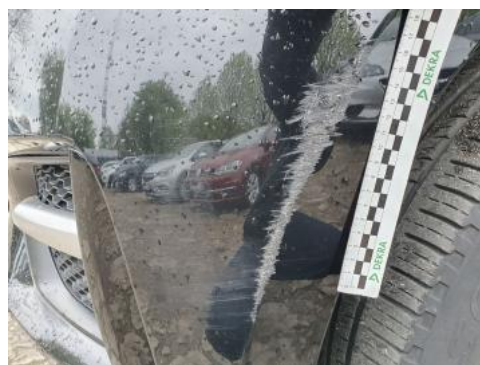
| Poz. | Nazwa części | Nr katalogowy | Opis uszkodzenia | Czas [rbg] |
|---|---|---|---|---|
| 1 | Okładzina zderzaka przedniego | T4A6185LML | głębokie, zarysowanie, ubytki materiału | 0.8 |

**Fot. 36**

| Poz. | Nazwa części | Rodzaj lakierowania | Opis uszkodzenia | NS [%] |
|---|---|---|---|---|
| 1 | Zderzak przedni k | K3 | | |

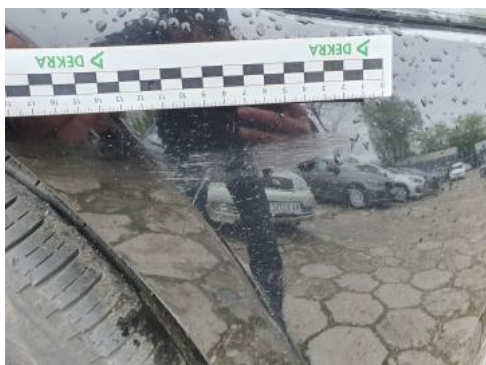
**Fot. 37**

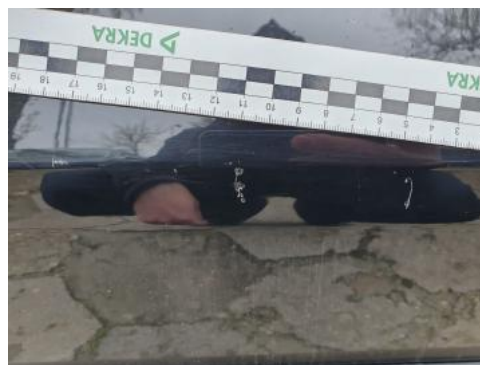
| 3 | Drzwi przednie (nieuzbrojone) R | T4A1368 | zarysowanie, odpryski lakieru | |

**Fot. 38**

| Poz. | Nazwa części | Rodzaj lakierowania | Opis uszkodzenia | NS [%] |
|---|---|---|---|---|
| 2 | Drzwi przednie, część górna B-D R | III | | |

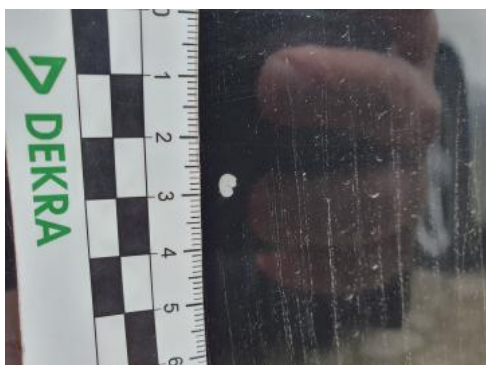
**Fot. 39**

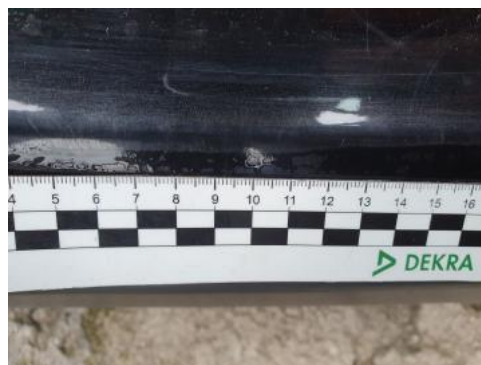
| Poz. | Nazwa części | Nr katalogowy | Opis uszkodzenia | Czas [rbg] |
|---|---|---|---|---|
| 1 | Próg R | T4A44030 | plytkie, zarysowania eksploatacyjne | |

**Fot. 42**  
Próg P - Rysa/odprysk 1

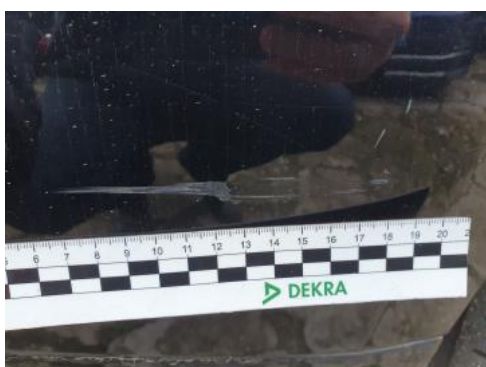
| 5 | Okładzina zderzaka tylnego | T4A7383LML | zarysowanie | |

**Fot. 43**  
Zderzak tylny - Rysa/odprysk 1

| Poz. | Nazwa części | Rodzaj lakierowania | Opis uszkodzenia | NS [%] |
|---|---|---|---|---|
| 5 | Zderzak tylny, kompletny k/e | K3 | | |

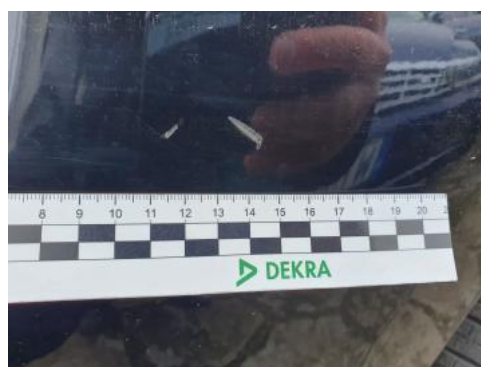
**Fot. 44**  
Zderzak tylny - Rysa/odprysk 2

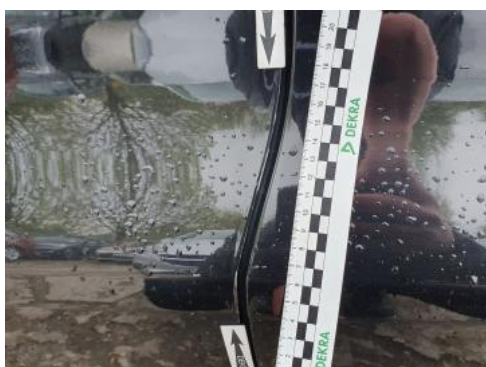
| Poz. | Nazwa części | Nr katalogowy | Opis uszkodzenia | Czas [rbg] |
|---|---|---|---|---|
| 2 | Drzwi przednie (nieuzbrojone) L | T4A1369 | zarysowanie, na krawędzi | |

**Fot. 45**  
Drzwi przed L - Rysa/odprysk 1

| Poz. | Nazwa części | Rodzaj lakierowania | Opis uszkodzenia | NS [%] |
|---|---|---|---|---|
| 3 | Drzwi przednie, część dolna F L | SP | | |

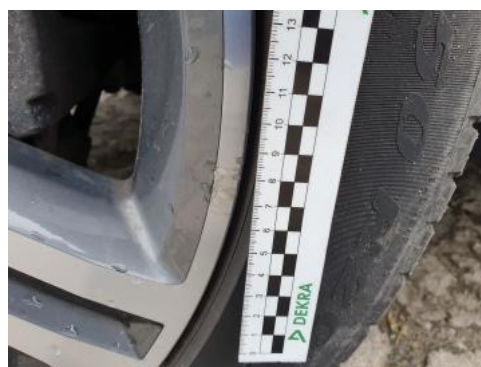
| Poz. | Nazwa części | Nr katalogowy | Opis uszkodzenia | Czas [rbg] |
|---|---|---|---|---|
| 2 | Tarcza koła aluminiowa przód L | T4A4437 | zarysowanie, na krawędzi | |

**Fot. 46**  
Felga przednia L - Rysa/odprysk 1

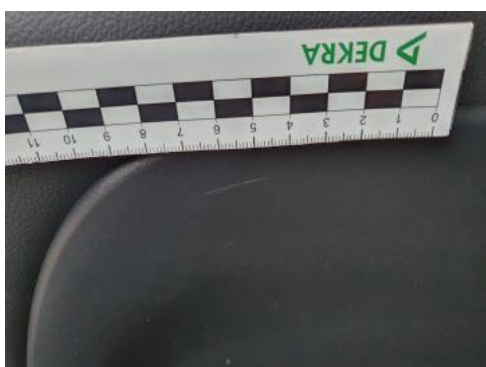
| Poz. | Nazwa części | Nr katalogowy | Opis uszkodzenia | Czas [rbg] |
|---|---|---|---|---|
| 5 | Nakładka oparcia 1.rząd L | T2H40411AMT | łagodne, zarysowanie | |

**Fot. 47**  
Fotel prz. lew. - Rysa/odprysk 1

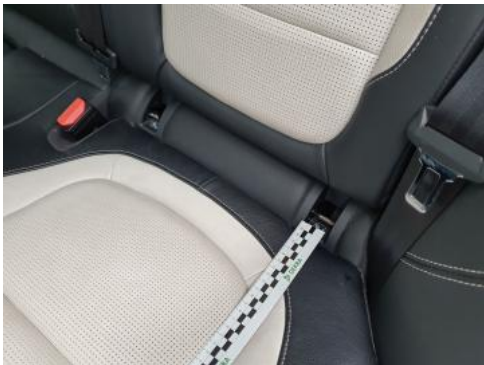
**Fot. 49**  
Kanapa tyl. - Inne 1

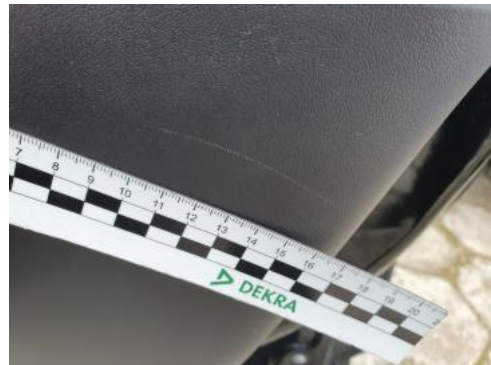
| Poz. | Nazwa części | Nr katalogowy | Opis uszkodzenia | Czas [rbg] |
|---|---|---|---|---|
| 3 | Tapicerka drzwi, przód R | T4A8068 | łagodne, zarysowanie | |

**Fot. 50**  
Tapicerka drzwi przednich P - Rysa/odprysk 1

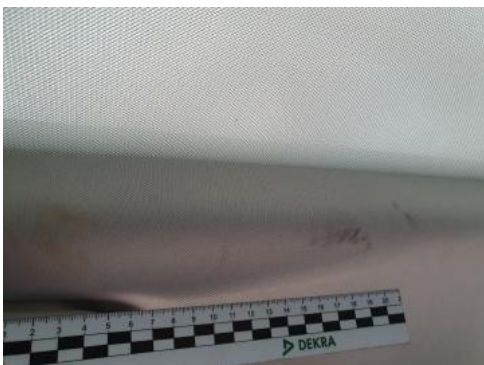
| 6 | Podsufitka | T4A3007LKP | zabrudzenie | 0.4 |

**Fot. 51**  
Podsufitka - Inne 1

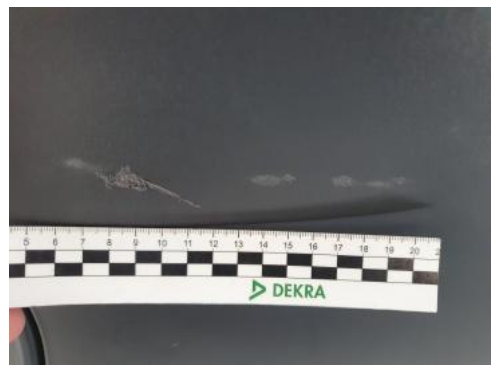
| Poz. | Nazwa części | Nr katalogowy | Opis uszkodzenia | Czas [rbg] |
|---|---|---|---|---|
| 4 | Nakładka pokrywy tylnej dół | T4A1124 | zarysowanie | |

**Fot. 52**  
Wykładzina pokrywy tylnej - Rysa/odprysk 1
