## Raport z oględzin pojazdu

| Numer raportu | 360337/3/24-9570 | Data raportu | 28-03-2024 |

| Numer identyfikacyjny (VIN) | WF06XXGCC6HE71451 |
| Marka, model | FORD Focus Kombi 14-18 |

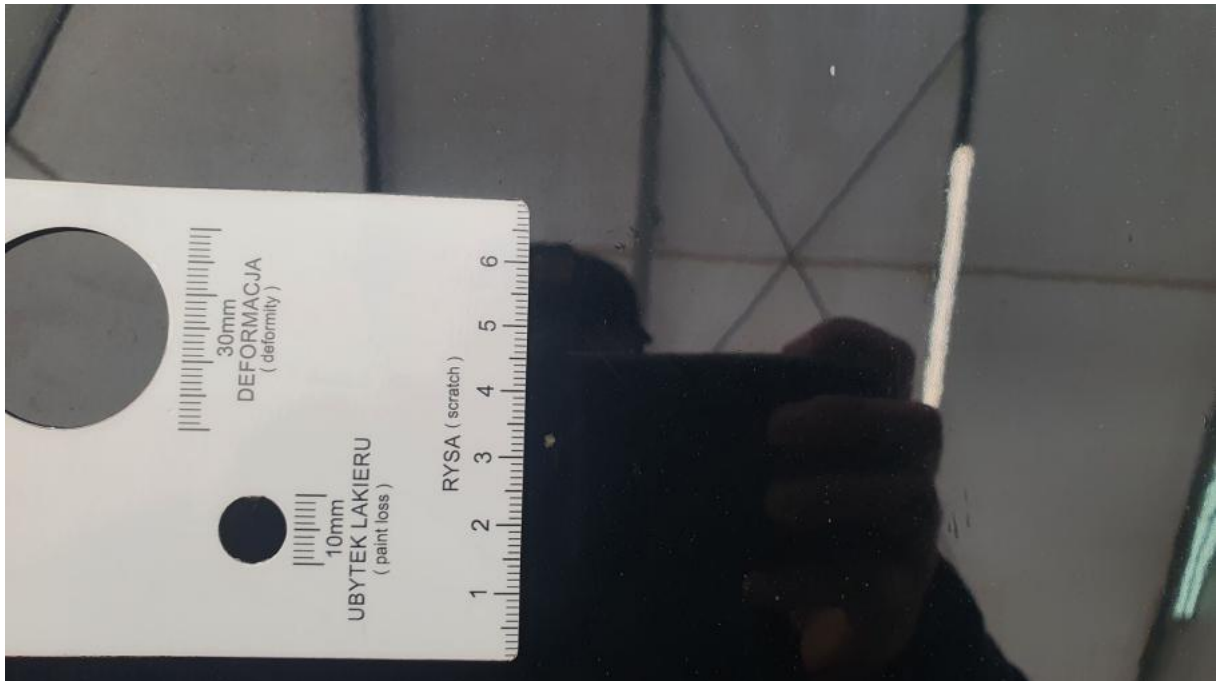
**Fot. 31**

| Poz. | Nazwa pozycji | Opis uszkodzeń | Kwalifik. | Naprawa [rbg] |
|---|---|---|---|---|
| 8 | Pokrywa przednia | rysa/odprysk | | |

Pokrywa komory silnika - Rysa/odprysk 1

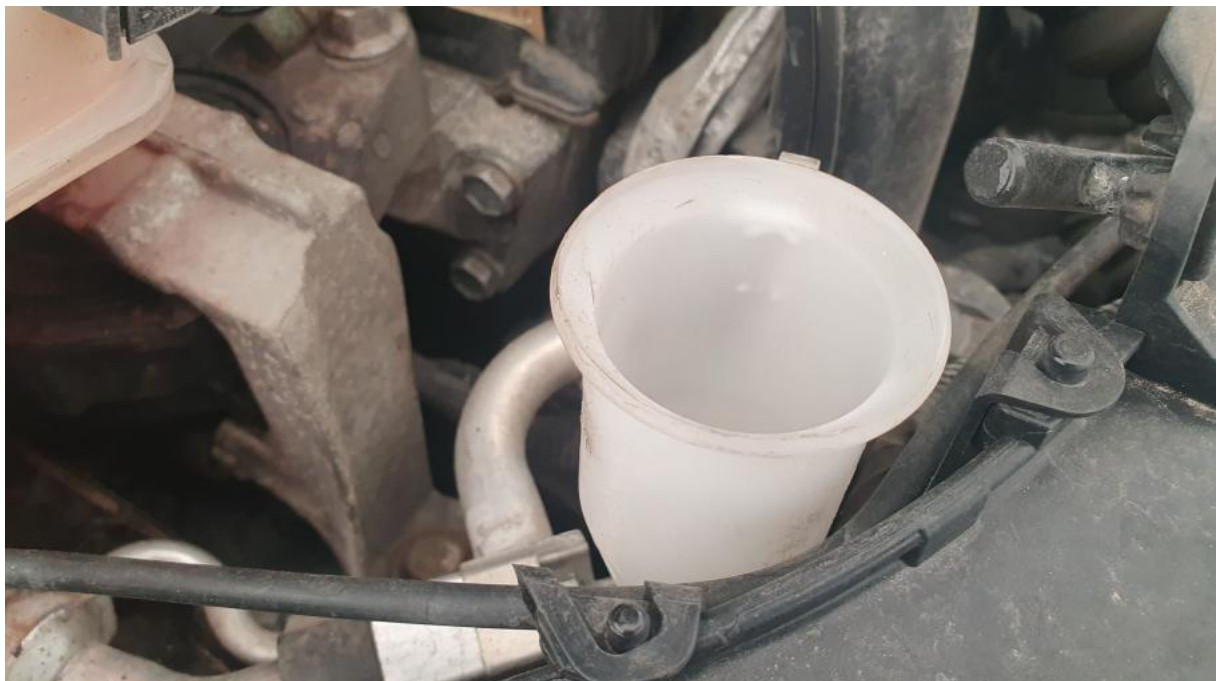
**Fot. 32**

| Poz. | Nazwa pozycji | Opis uszkodzeń | Kwalifik. | Naprawa [rbg] |
|---|---|---|---|---|
| 2 | Pokrywa zbiornika spryskiwacza | brak | WY | 0.1 |

Spryskiwacze szyby prz - Inne 1

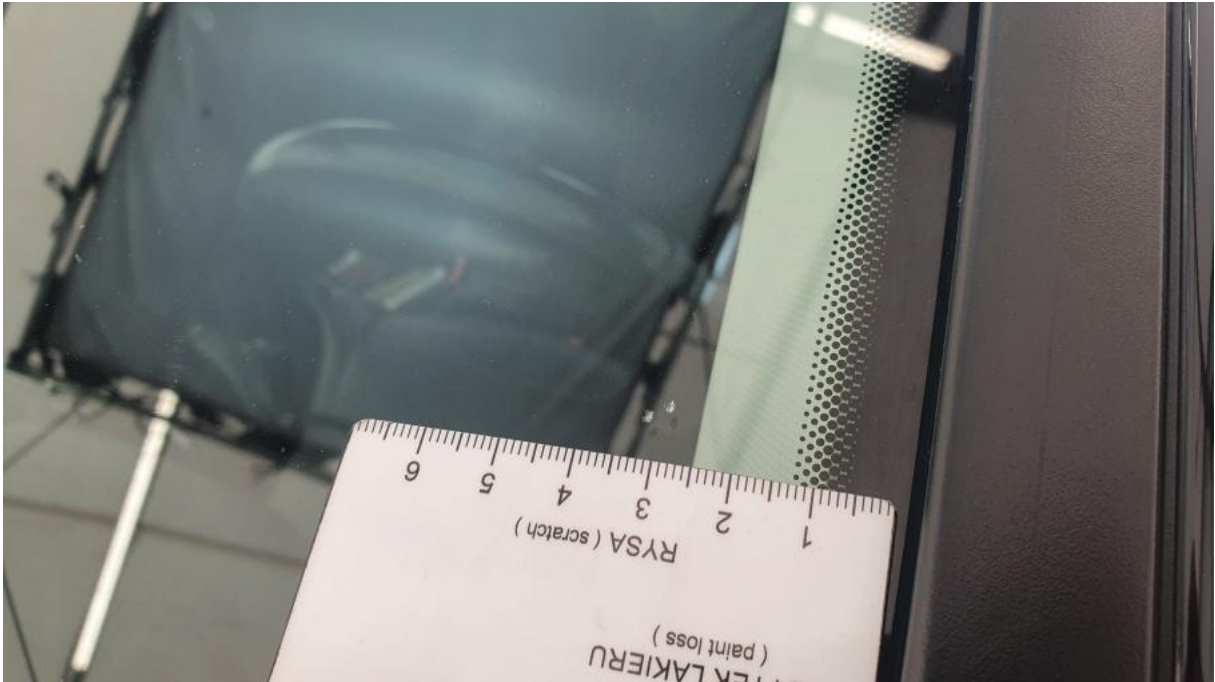
**Fot. 33**

| 9 | Szyba przednia barwiona | rysa/odprysk | | |

Szyba czołowa - Rysa/odprysk 1

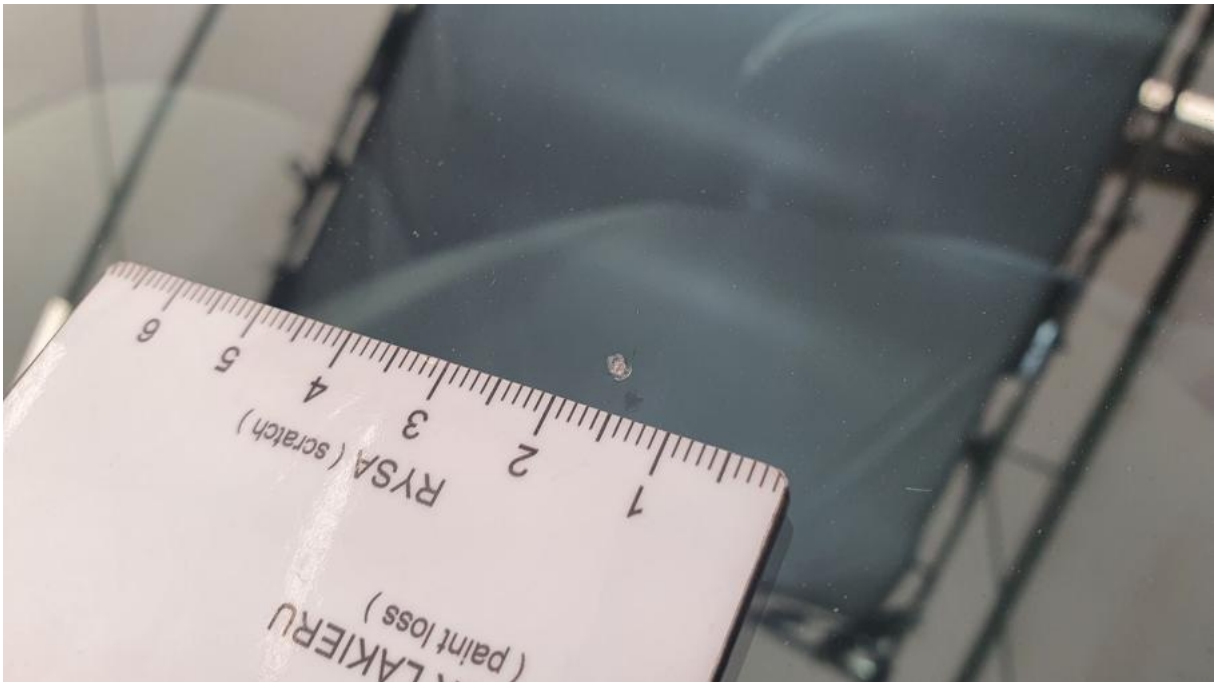
**Fot. 34**

Szyba czołowa - Rysa/odprysk 2

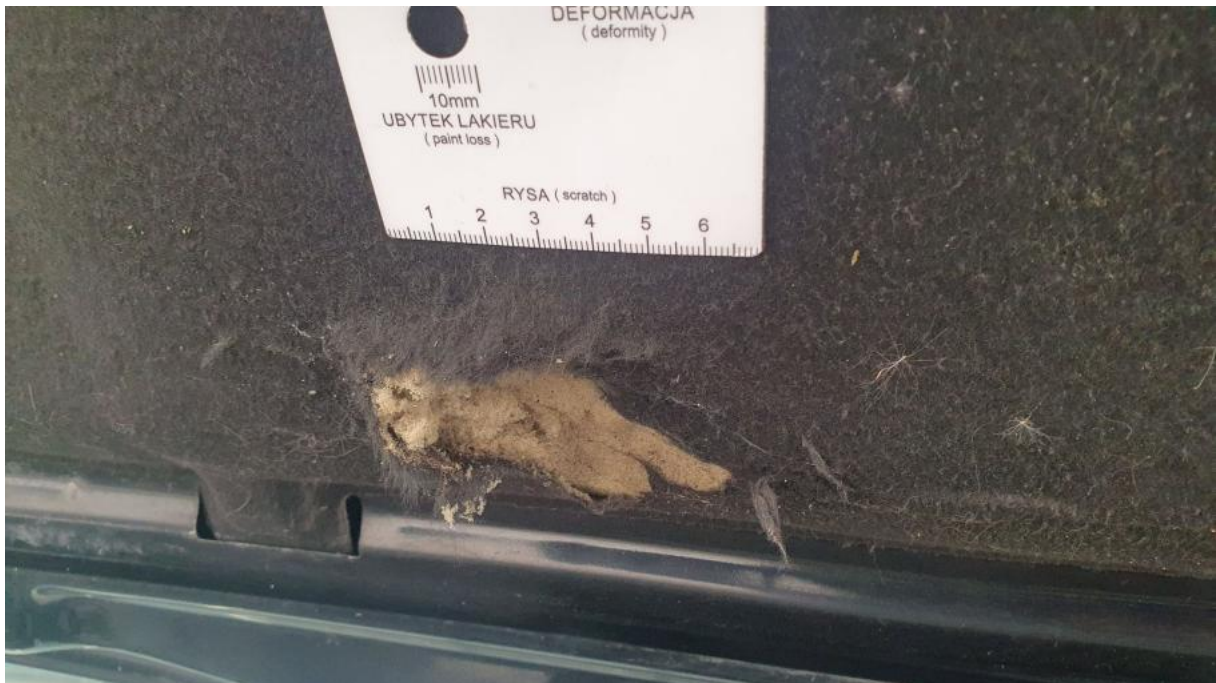
**Fot. 35**

| Poz. | Nazwa pozycji | Opis uszkodzeń | Kwalifik. | Naprawa [rbg] |
|---|---|---|---|---|
| 1 | Wykładzina tłumiąca pokrywy przedniej | pęknięcie/rozerwanie | WY | 0.1 |

Wykładzina pokrywy komory silnika - Pęknięcie/rozerwanie 1

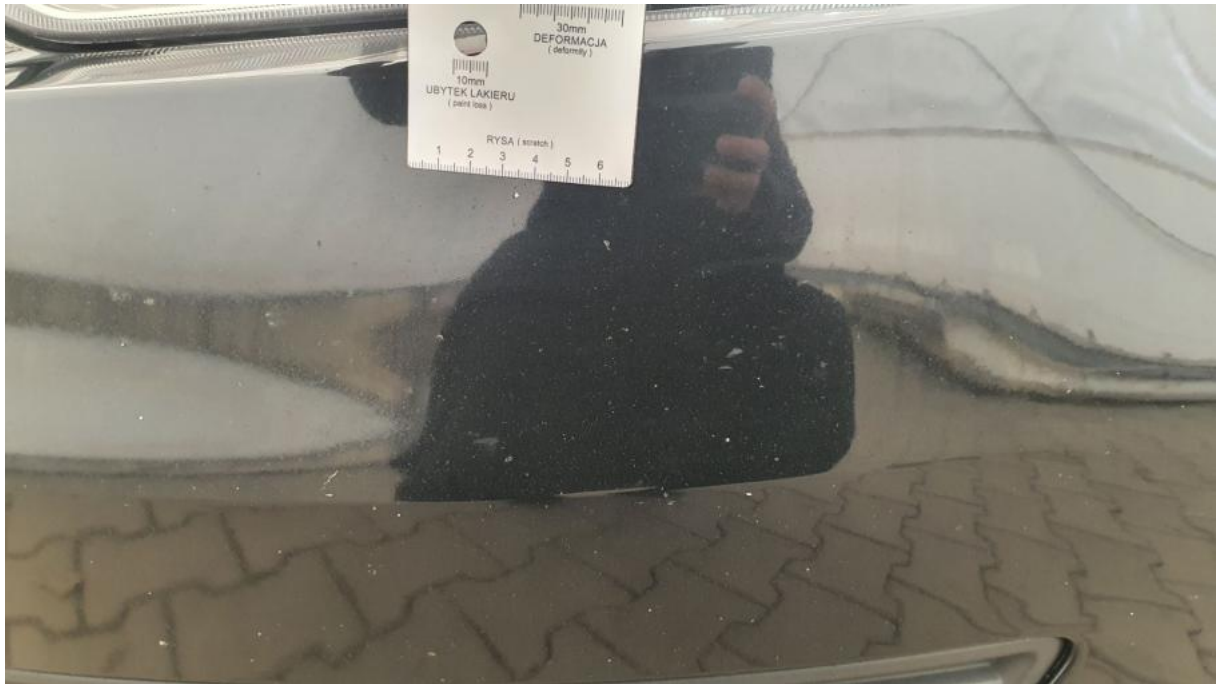
**Fot. 37**

Zderzak - Rysa/odprysk 1

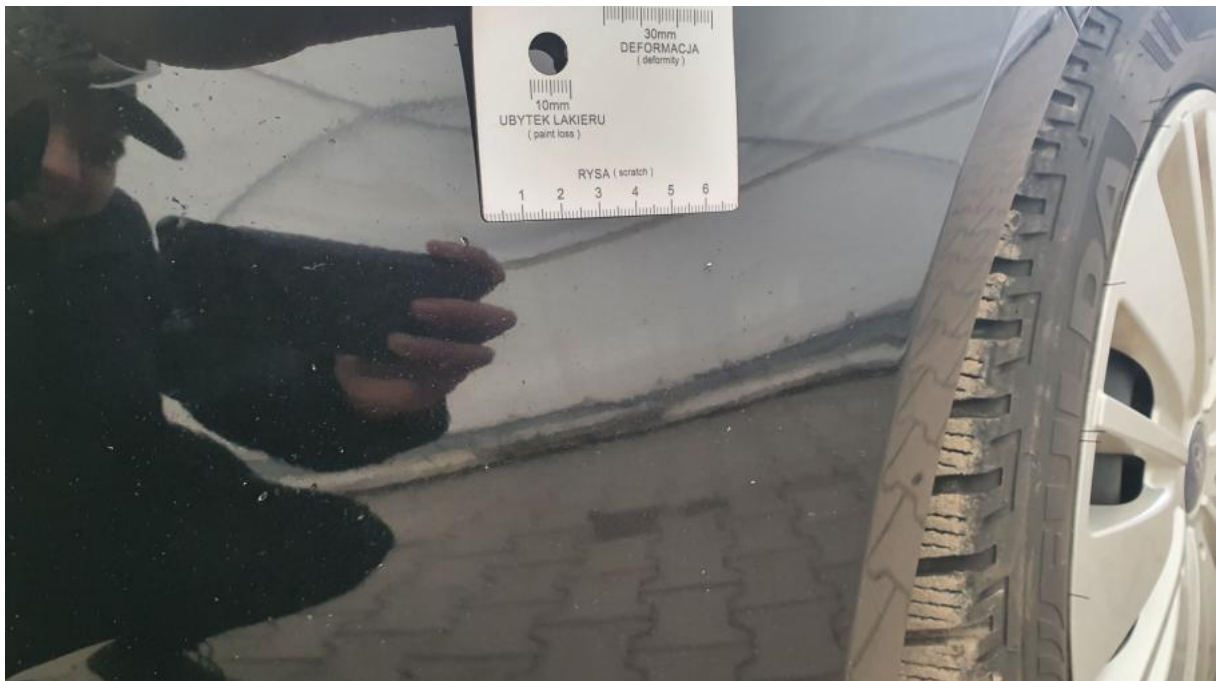
**Fot. 38**

Zderzak - Rysa/odprysk 2

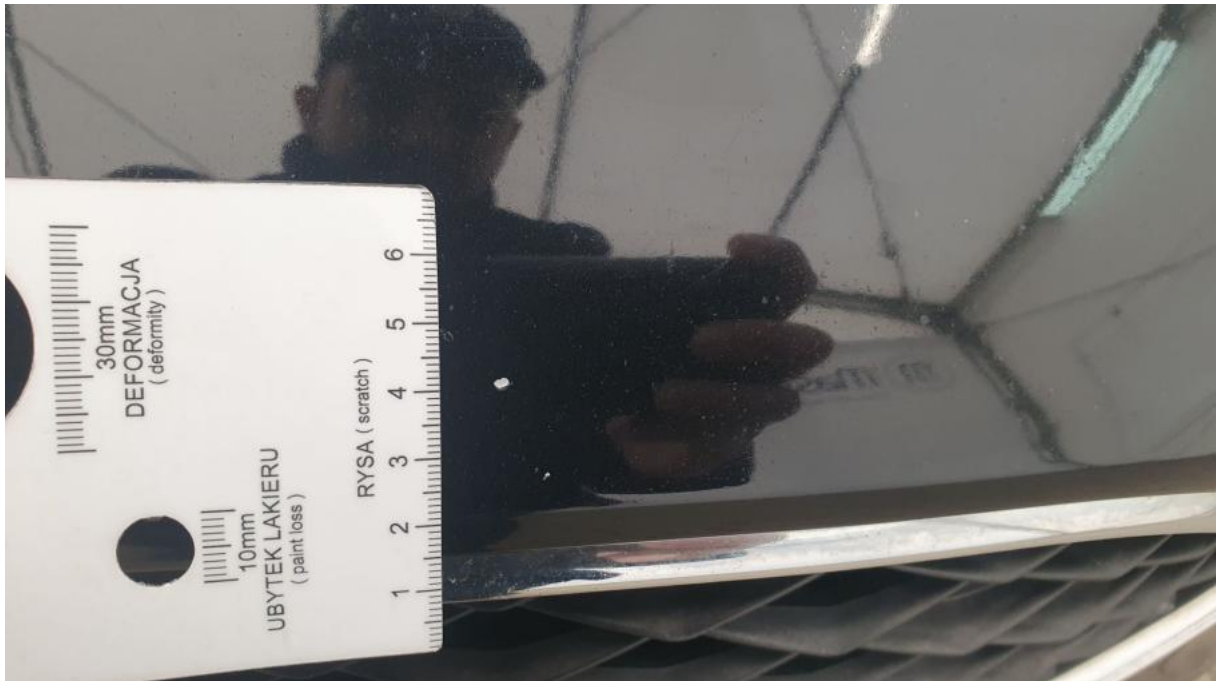
**Fot. 39**

Zderzak() - Rysa/odprysk 3

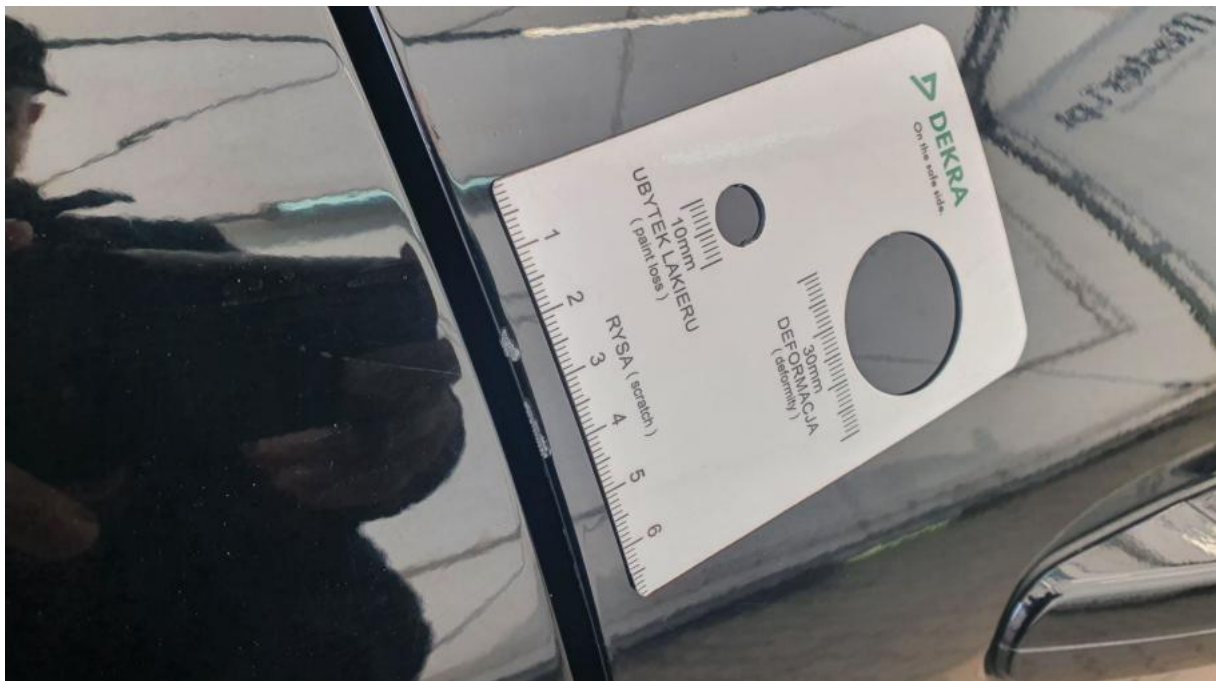
**Fot. 40**

| 10 | Poszycie drzwi przednich R | rysa/odprysk | | |

Drzwi przednie P - Rysa/odprysk 1

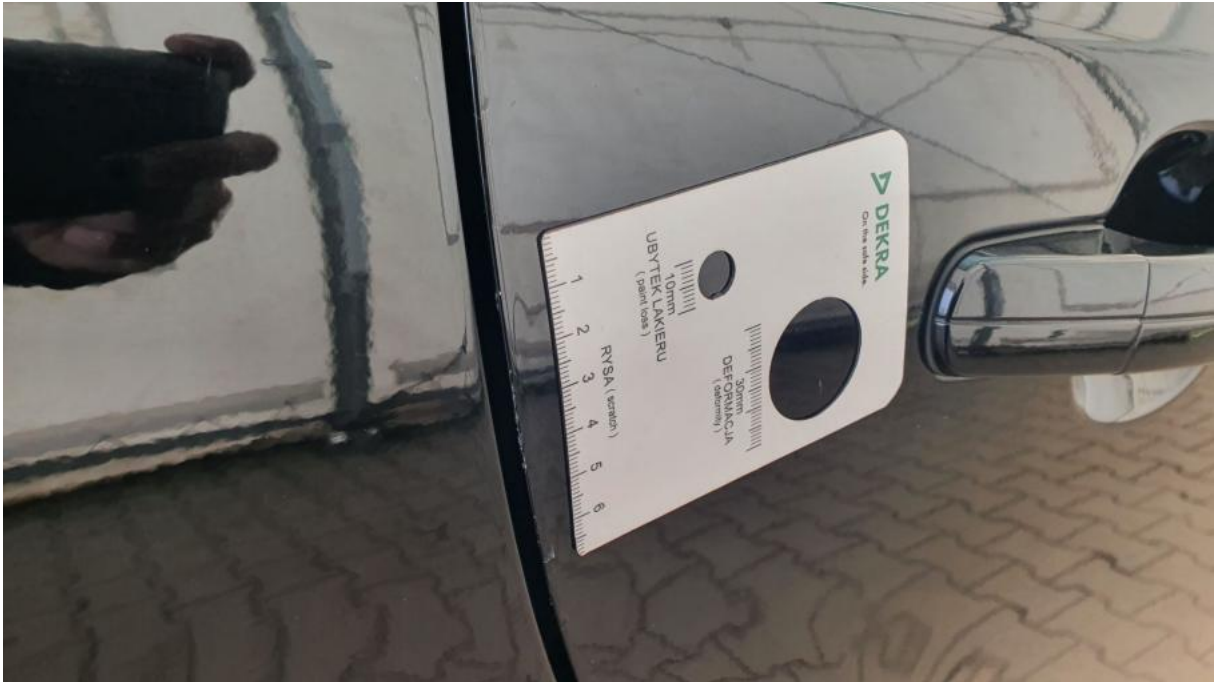
**Fot. 41**

| 12 | Poszycie drzwi tylnych R | rysa/odprysk | | |

Drzwi tylne P - Rysa/odprysk 1

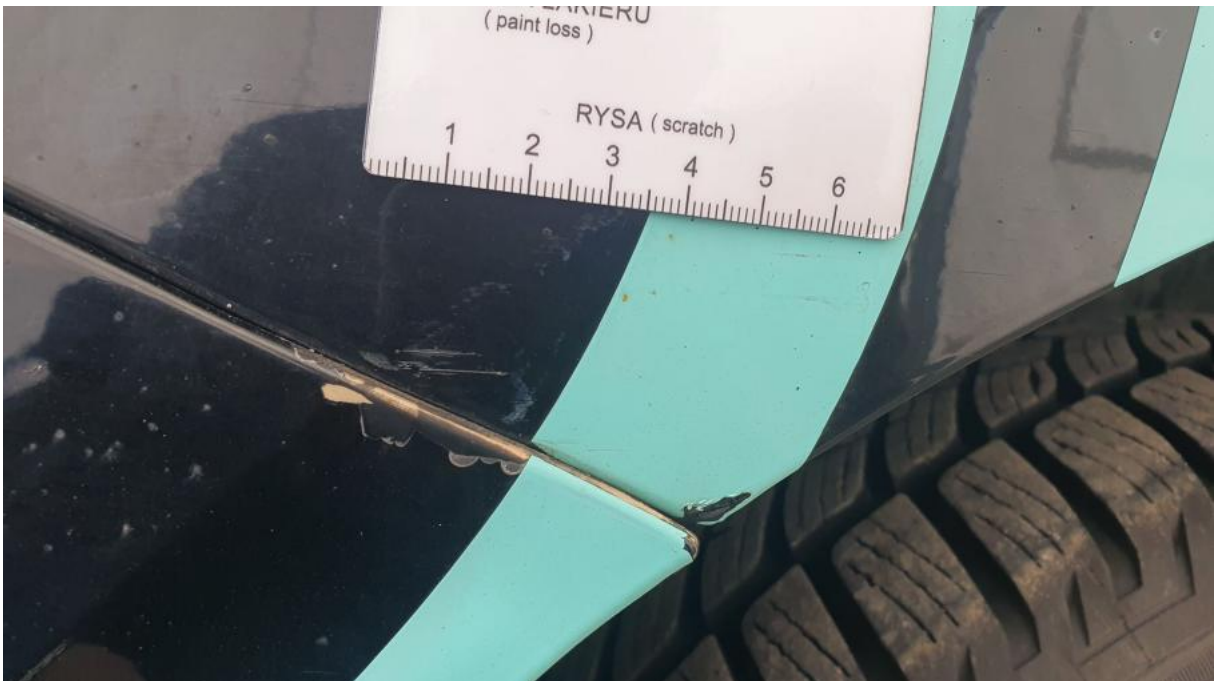
**Fot. 42**

| 14 | Blotnik tylny CZ (fragment) R | rysa/odprysk | | |

Łotnik tylny P / Ściana boczna P - Rysa/odprysk 1

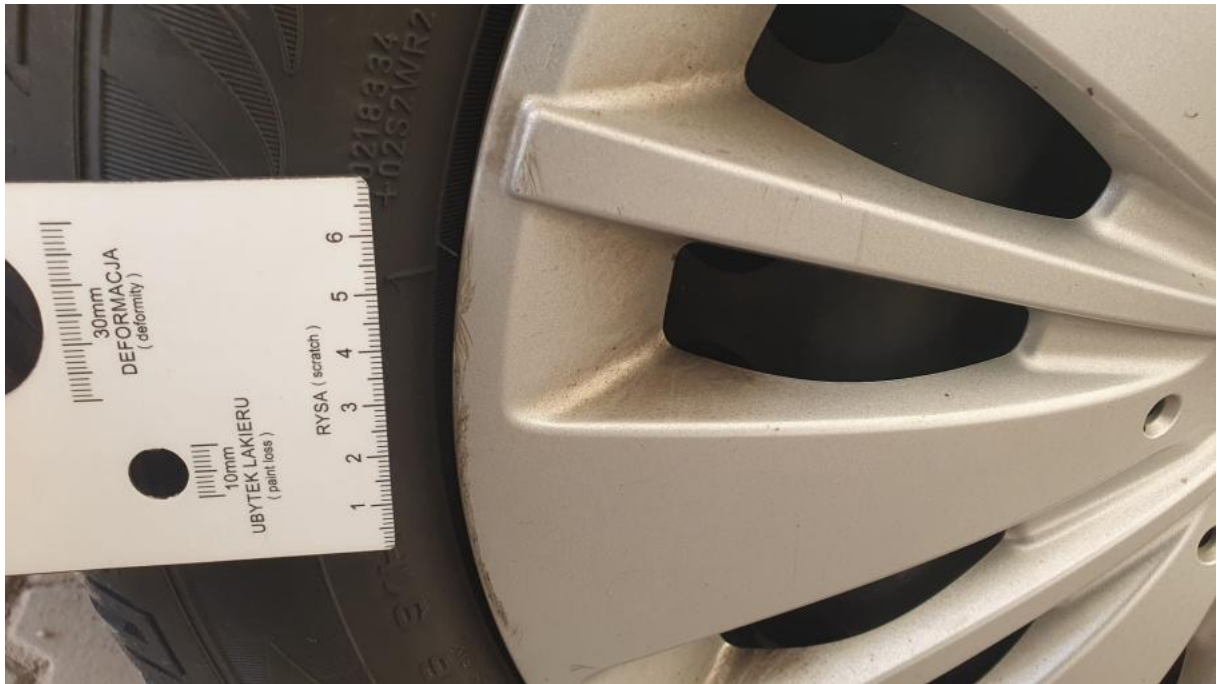
**Fot. 43**

| 15 | Kołpak koła tył R | rysa/odprysk | | |

Kołpak tylny P - Rysa/odprysk 1

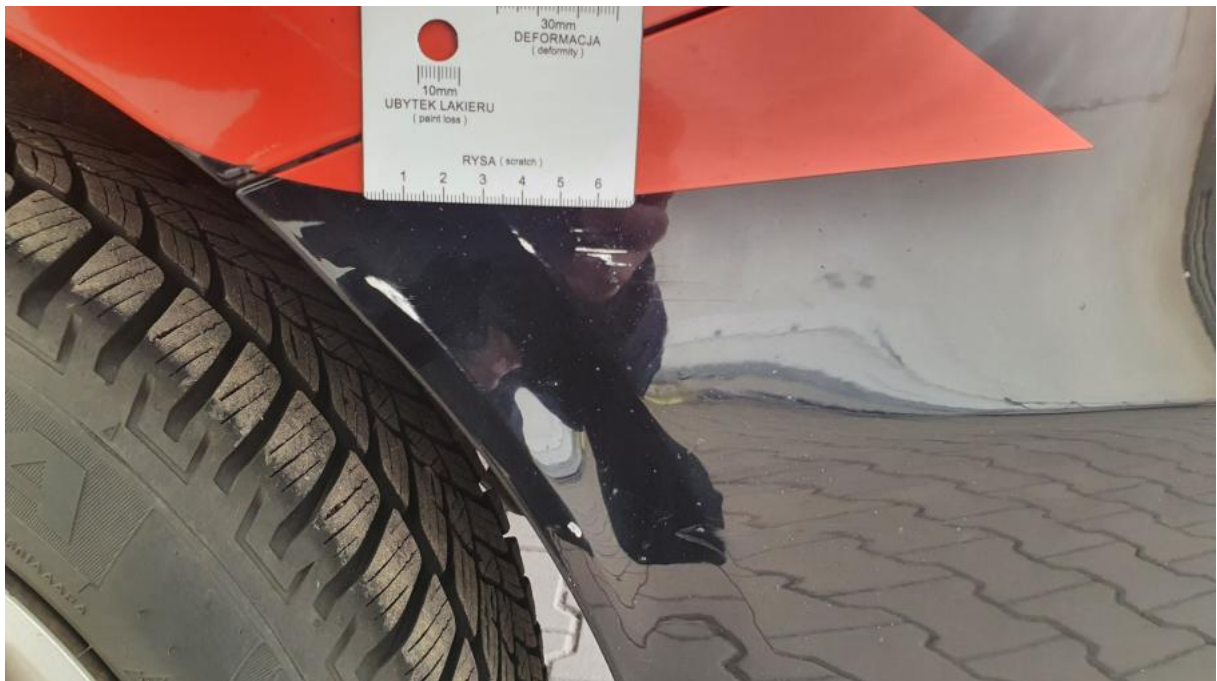
**Fot. 44**

| Poz. | Nazwa pozycji | Opis uszkodzeń | Kwalifik. | Naprawa [rbg] |
|---|---|---|---|---|
| 4 | Zderzak, róg L | rysa/odprysk | NA | 0.5 |

Zderzak tylny cz L - Rysa/odprysk 1

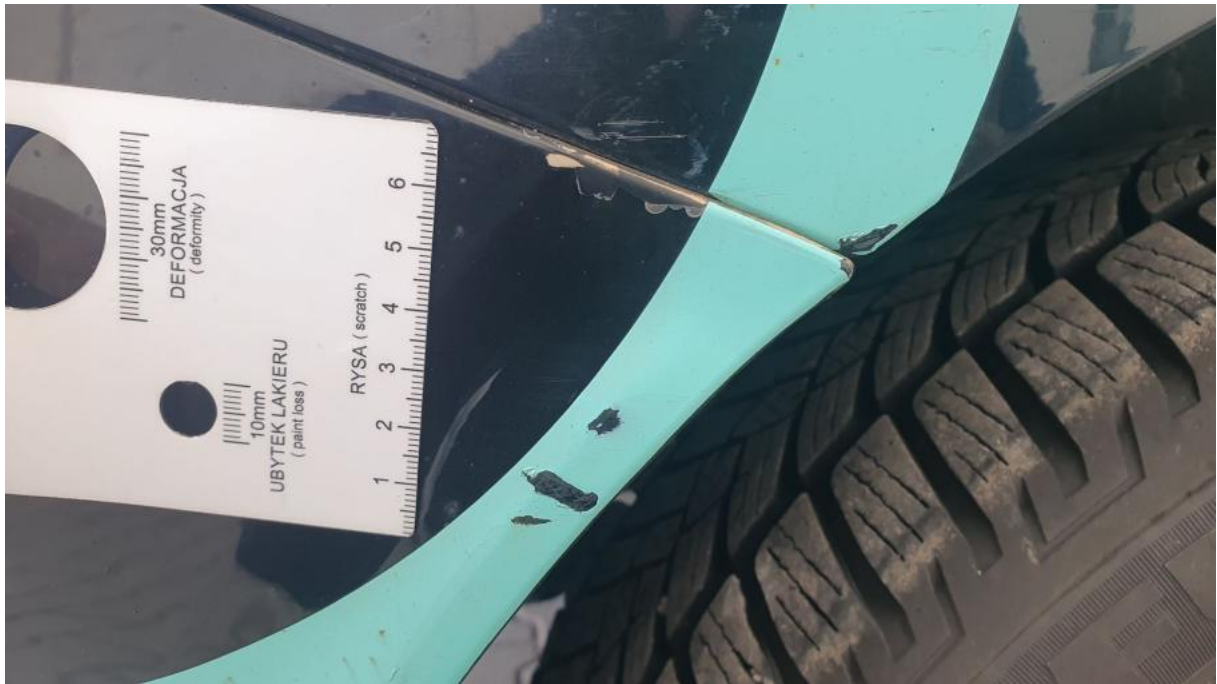
**Fot. 45**

| 13 | Zderzak, róg R | rysa/odprysk | | |

Zderzak tylny cz P - Rysa/odprysk 1

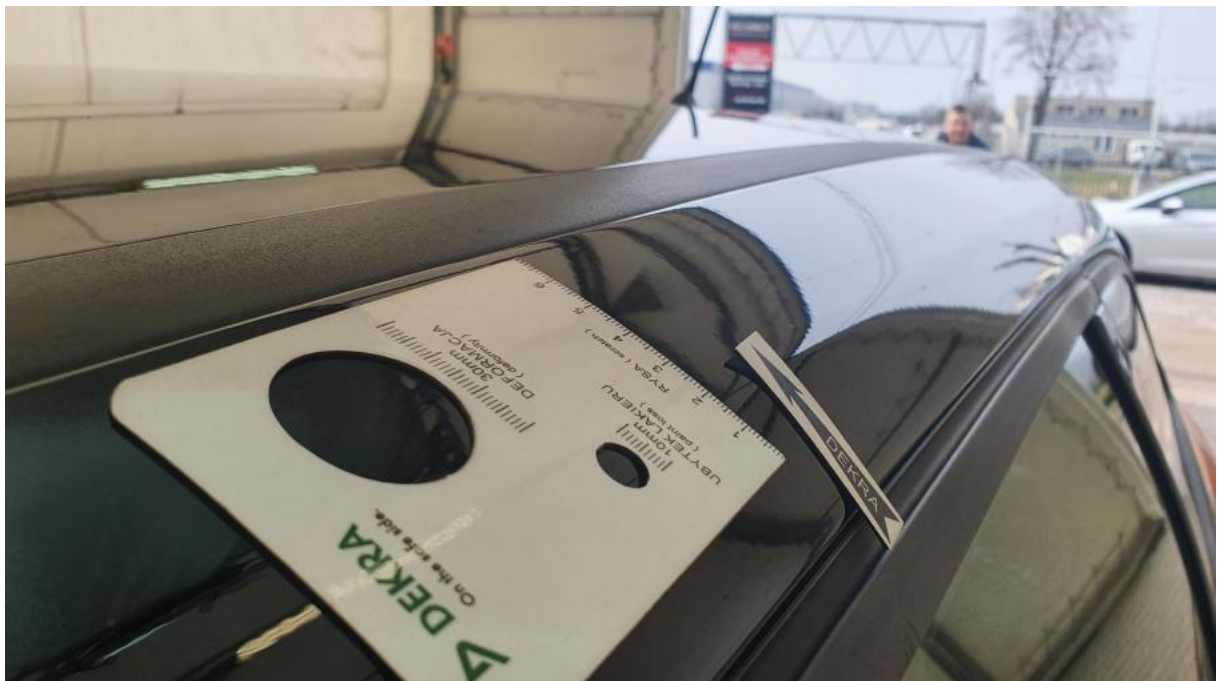
**Fot. 46**

| 17 | Rama dachu L | wgniecenie/odkształcenie | | |

Rama dachu L - Wgniecenie/odkształcenie 1

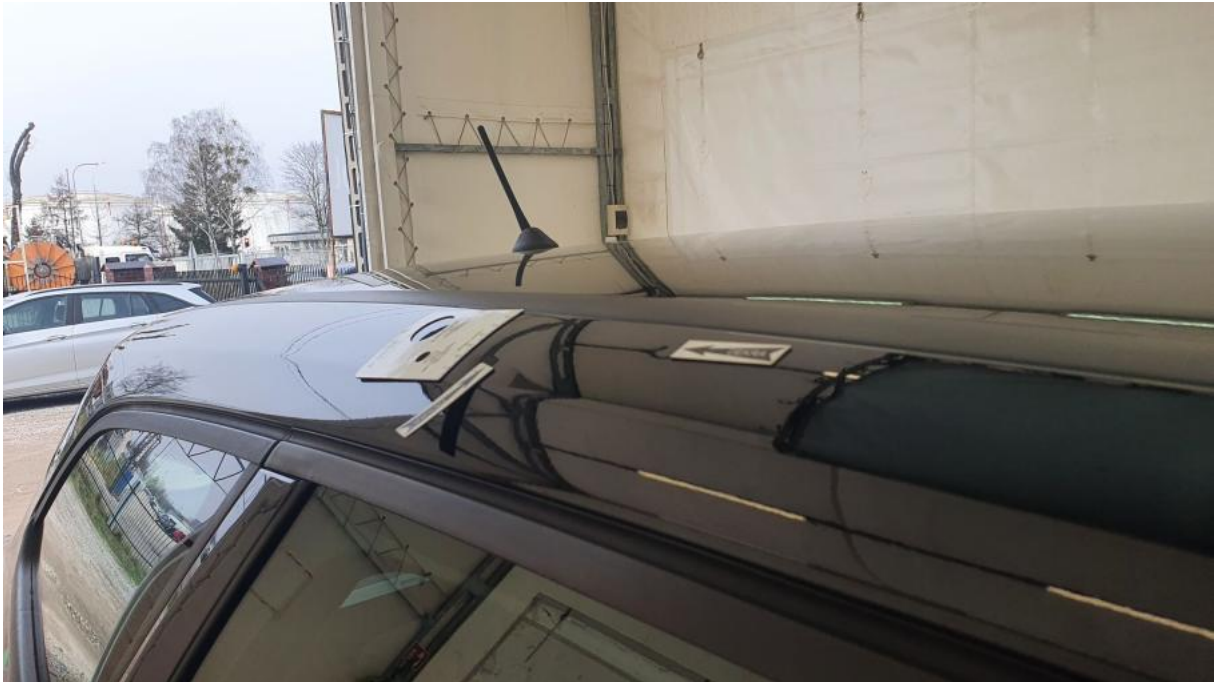
**Fot. 47**

| Poz. | Nazwa pozycji | Opis uszkodzeń | Kwalifik. | Naprawa [rbg] |
|---|---|---|---|---|
| 6 | Rama dachu R | wgniecenie/odkształcenie | NA | 0.5 |

Rama dachu P - Wgniecenie/odkształcenie 1

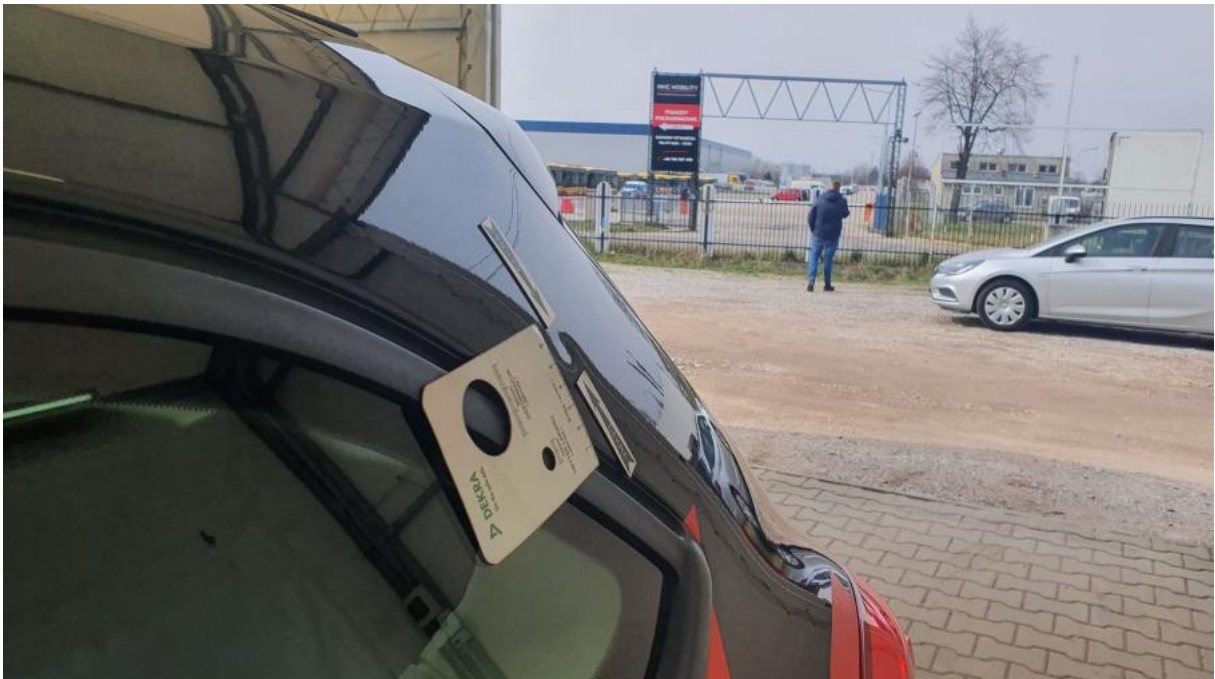
**Fot. 48**

| Poz. | Nazwa pozycji | Opis uszkodzeń | Kwalifik. | Naprawa [rbg] |
|---|---|---|---|---|
| 5 | Łotnik tylny L | wgniecenie/odkształcenie | NA | 0.5 |

Łótnik tylny L / Ściana boczna L - Wgniecenie/odkształcenie 1

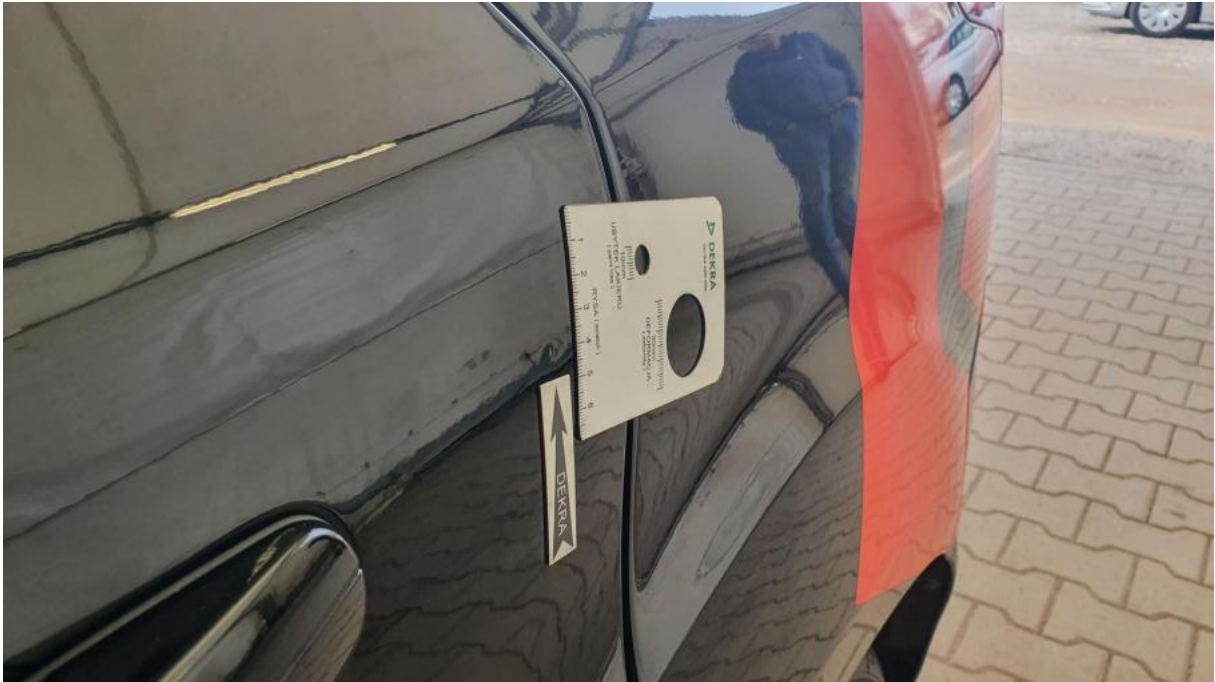
**Fot. 49**

| 11 | Poszycie drzwi tylnych L | wgniecenie/odkształcenie | | |

Drzwi tylne L - Wgniecenie/odkształcenie 1

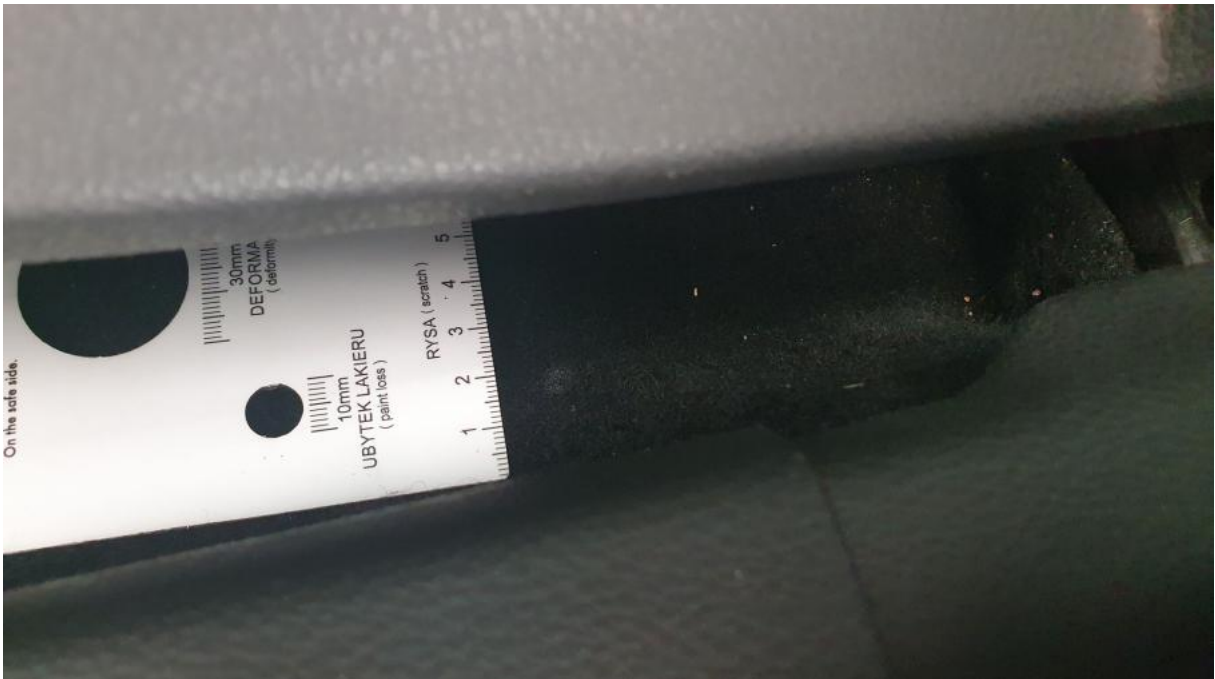
**Fot. 50**

| Poz. | Nazwa pozycji | Opis uszkodzeń | Kwalifik. | Naprawa [rbg] |
|---|---|---|---|---|
| 3 | Dywaniki podłogi komplet | przepalenie | WY | 2.2 |

Wykładzina podłogi - Pęknięcie/rozerwanie 1

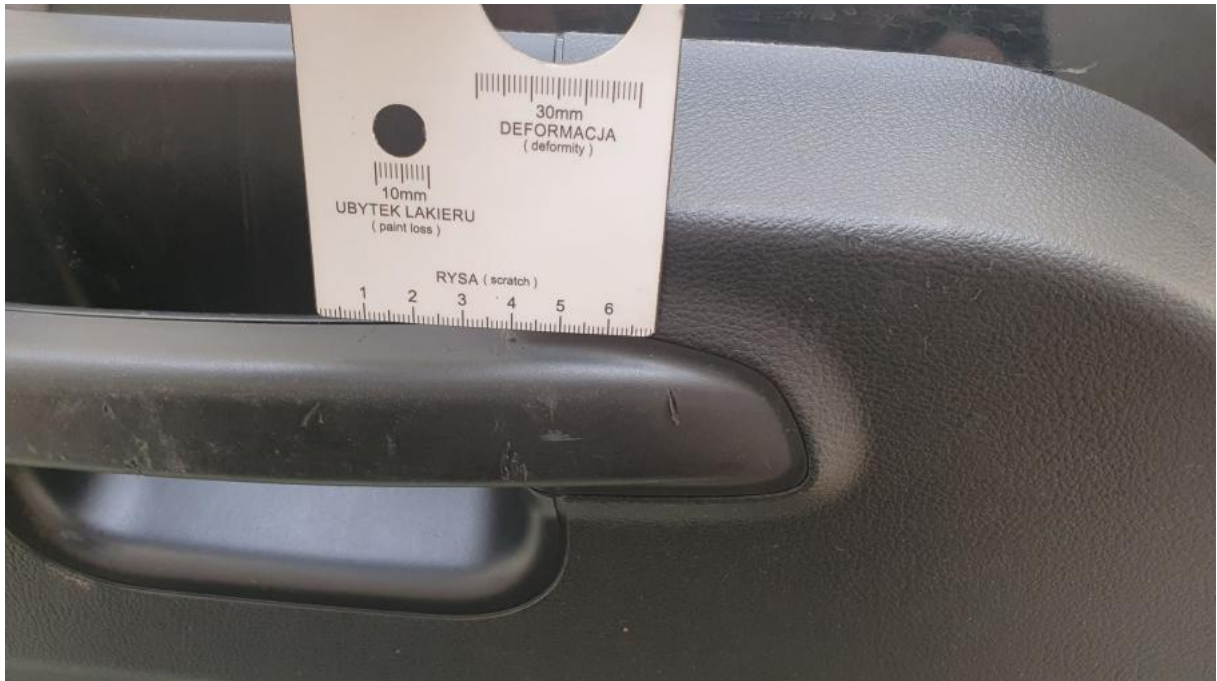
**Fot. 51**

| 16 | Nakładka pokrywy tylnej dół | rysa/odprysk | | |

Wykładzina pokrywy tylnej - Rysa/odprysk 1
