## Raport z oględzin pojazdu

| Numer raportu | 283357/10/23-14707 | Data raportu | 15-10-2023 |

| Marka, model | PEUGEOT 308 SW 17-21 |
| Numer rejestracyjny | WD0893S |

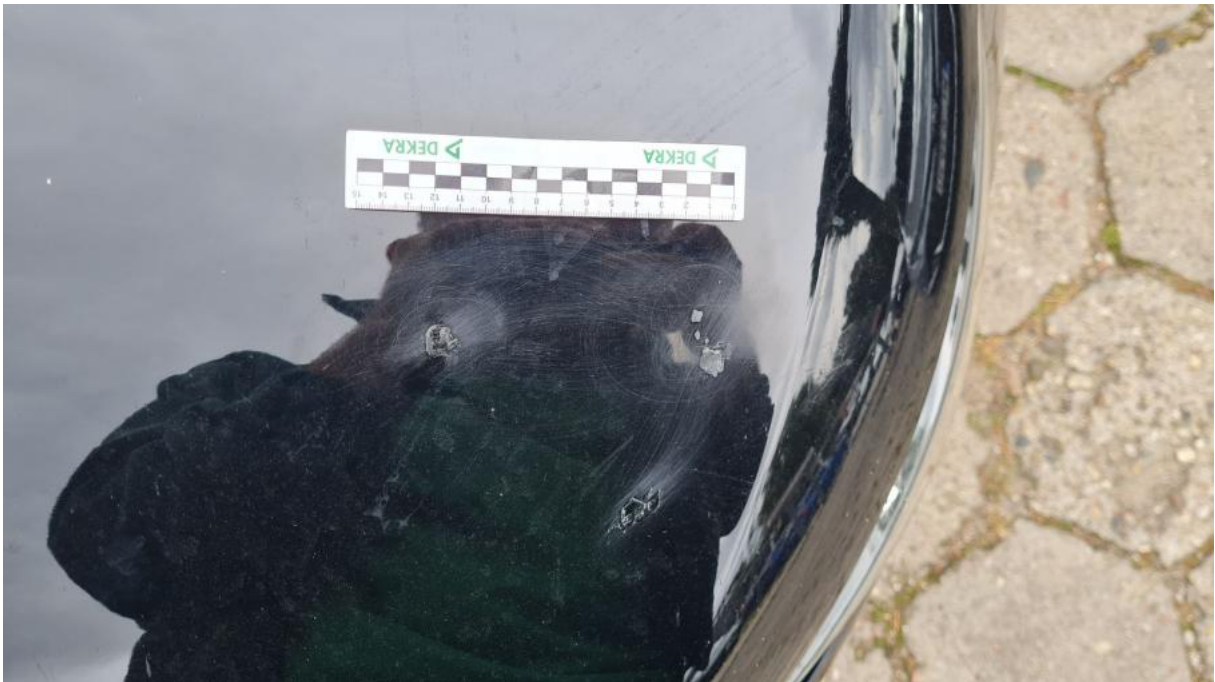
**Fot. 38**

Pokrywa komory silnika - Rysa/odprysk 1

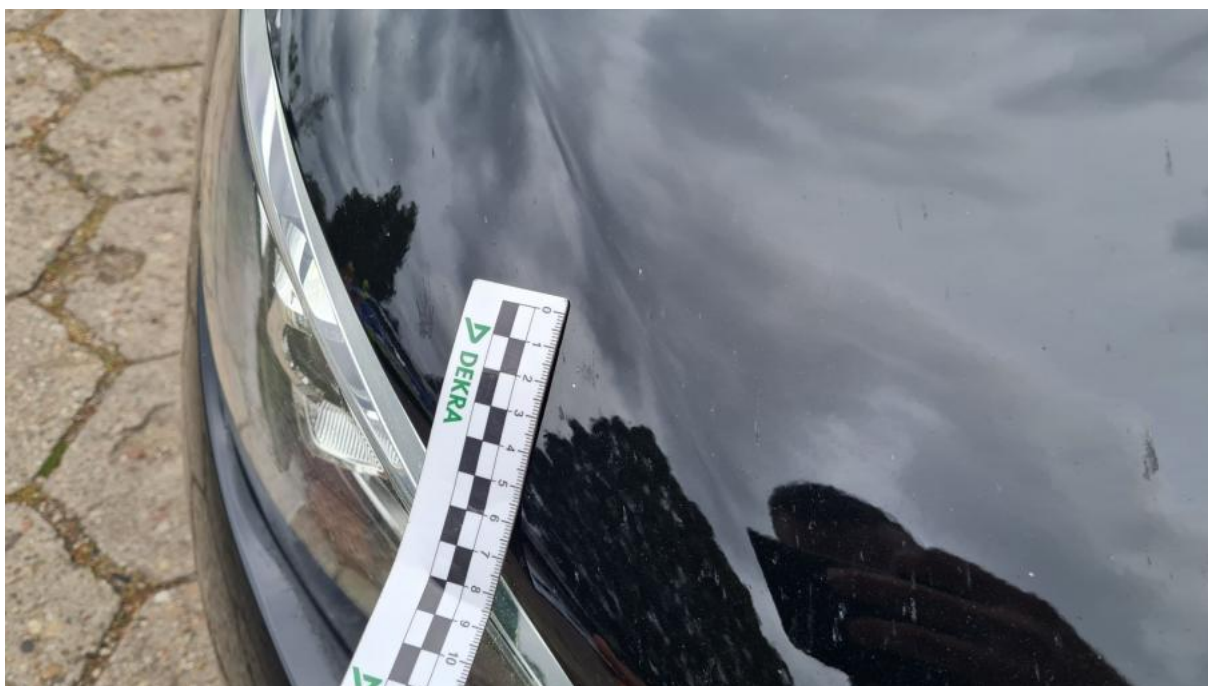
**Fot. 39**

Pokrywa komory silnika - Rysa/odprysk 2

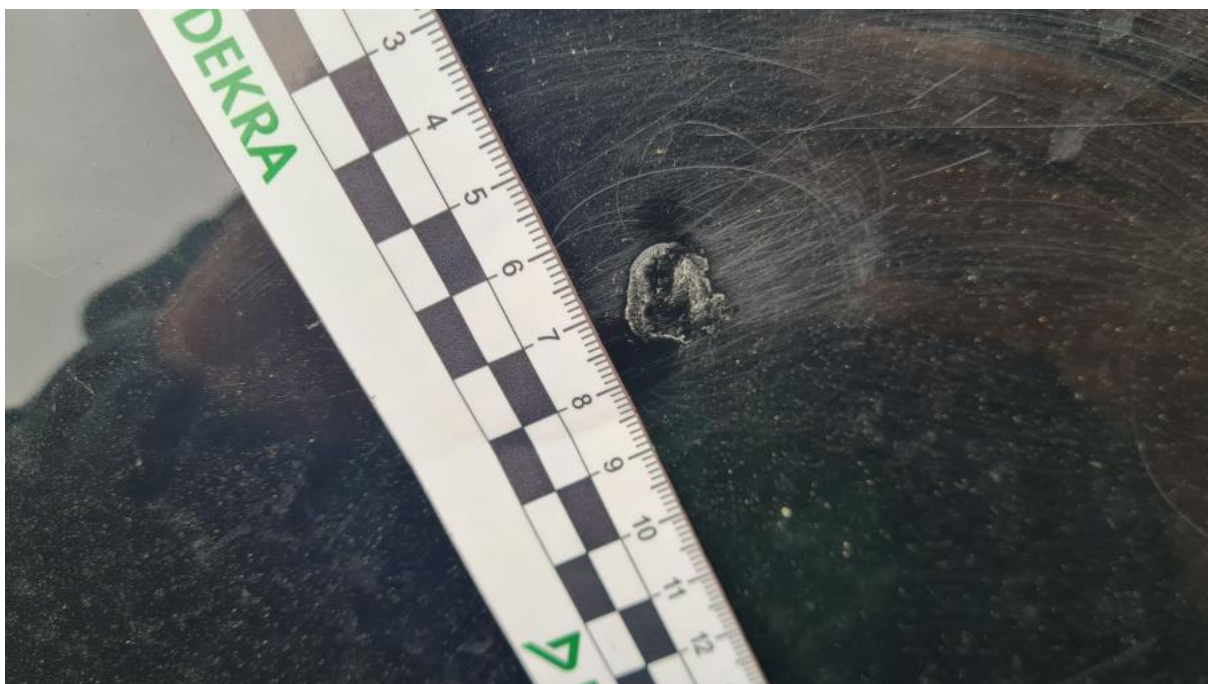
**Fot. 40**

| 2 | Pokrywa przednia | zabrudzenie | NA | 0.5 |

Pokrywa komory silnika - Inne 1

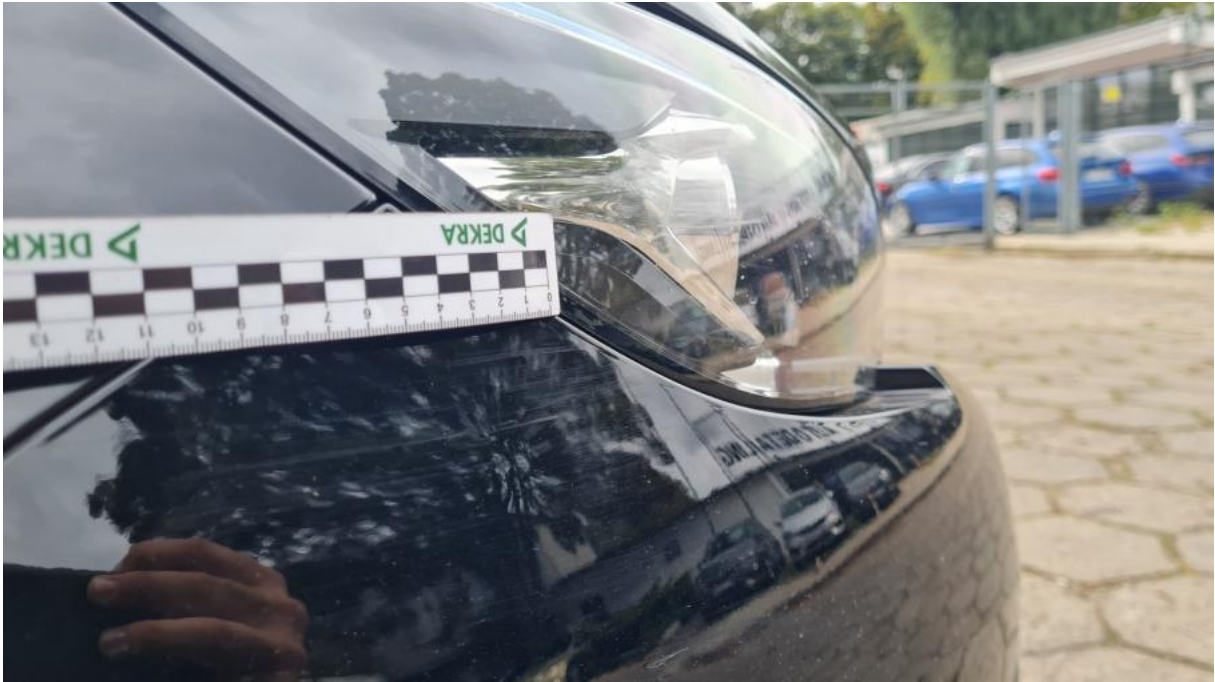
**Fot. 41**

| 4 | Okładzina zderzaka przedniego | zarysowanie | | |

Zderzak - Rysa/odprysk 1

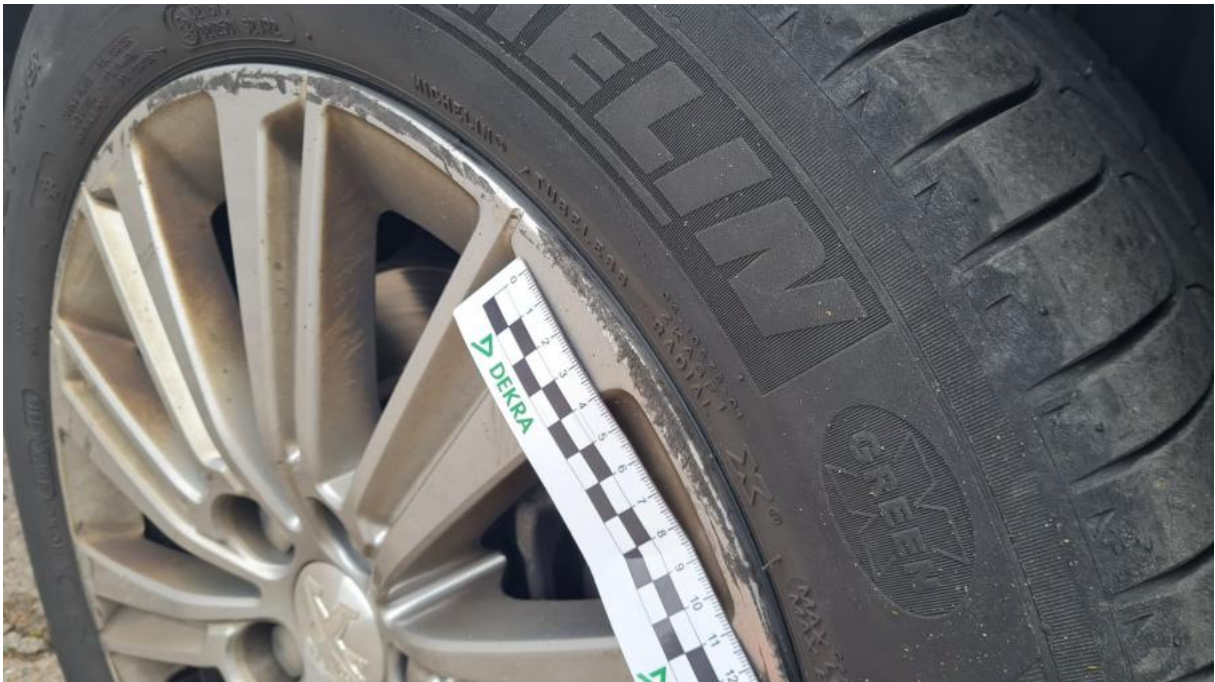
**Fot. 42**

| 17 | Tarcza koła aluminiowa przód R | zarysowanie | | |

Felga aluminiowa przednia P - Rysa/odprysk 1

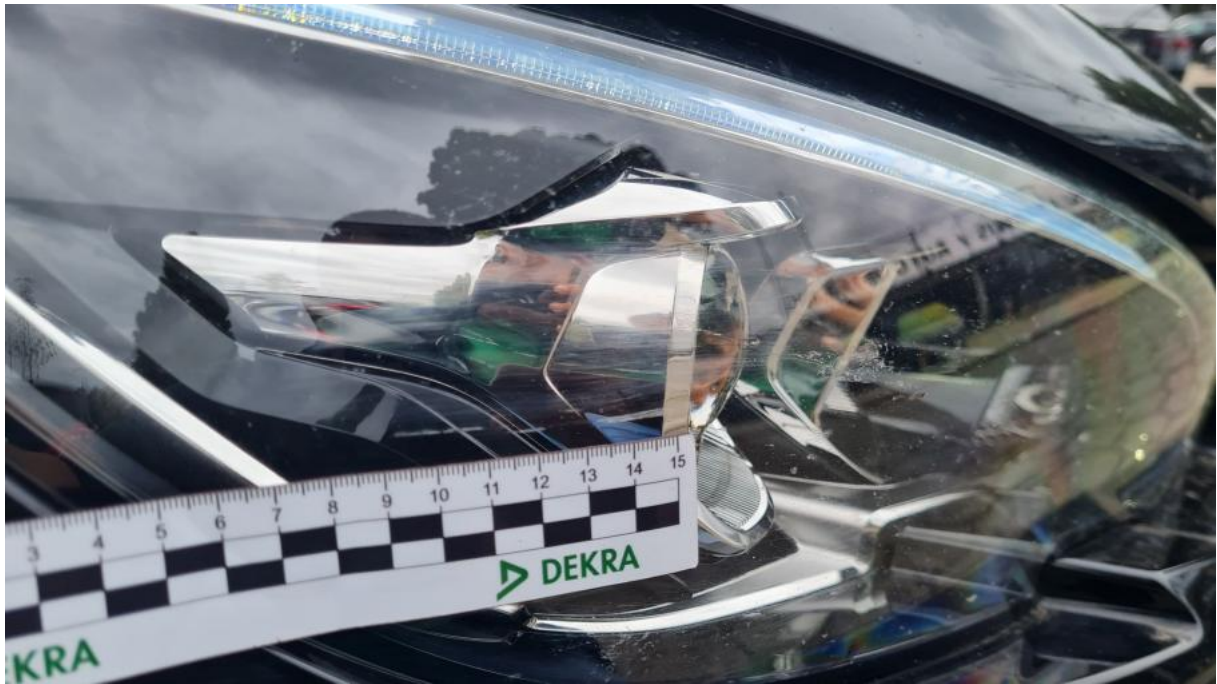
**Fot. 43**

| 5 | Reflektor z kierunkowskazem kpl. R | zarysowanie | | |

Reflektor P - Rysa/odprysk 1

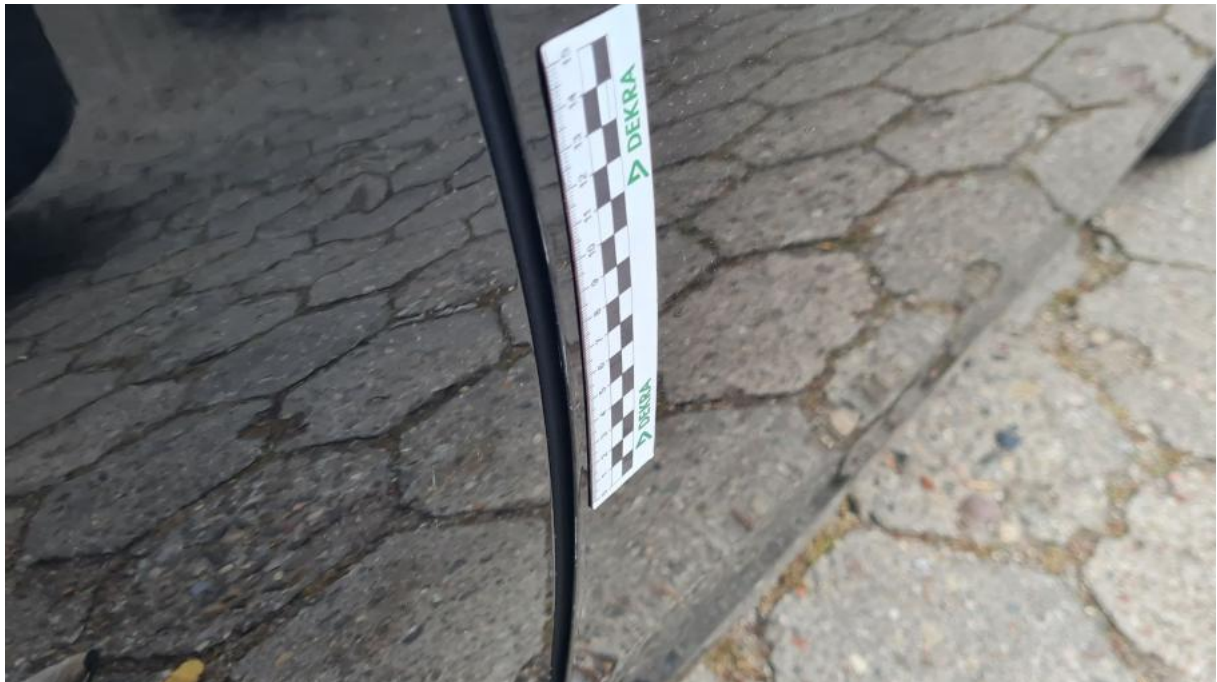
**Fot. 44**

| 8 | Drzwi przednie (nieuzbrojone) R | odpryski lakieru, wgniecenie | | |

Drzwi przednie P - Rysa/odprysk 1

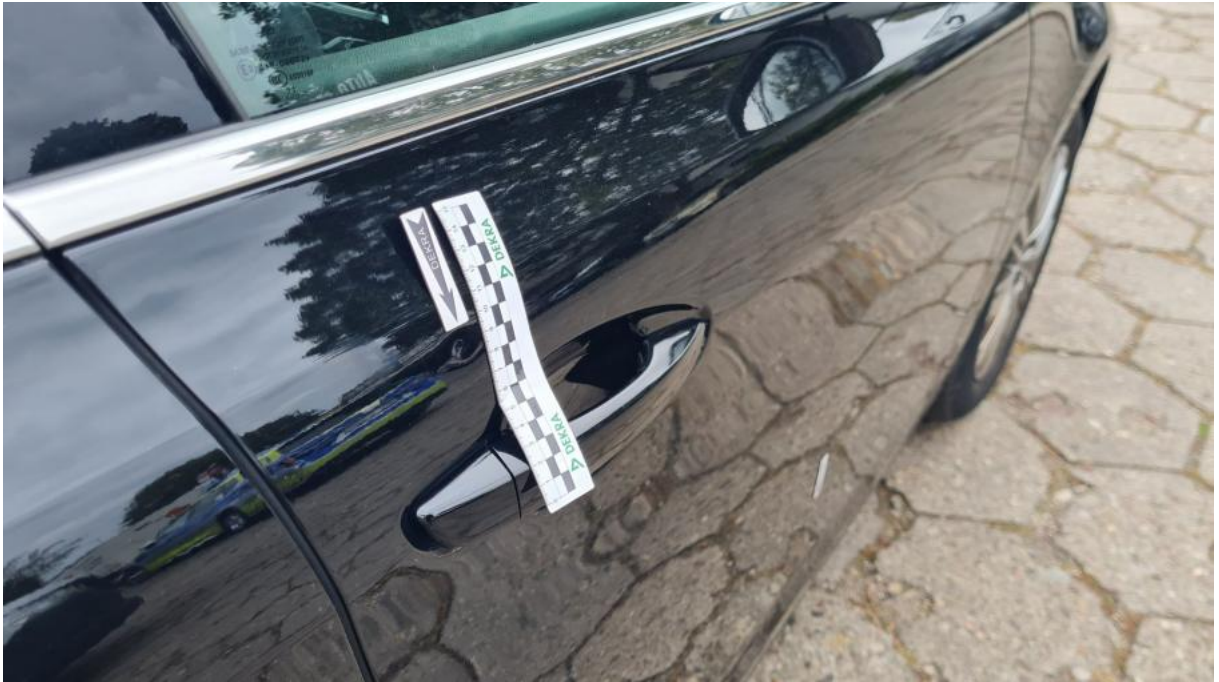
**Fot. 45**

Drzwi przednie P - Wgniecenie/odkształcenie 1

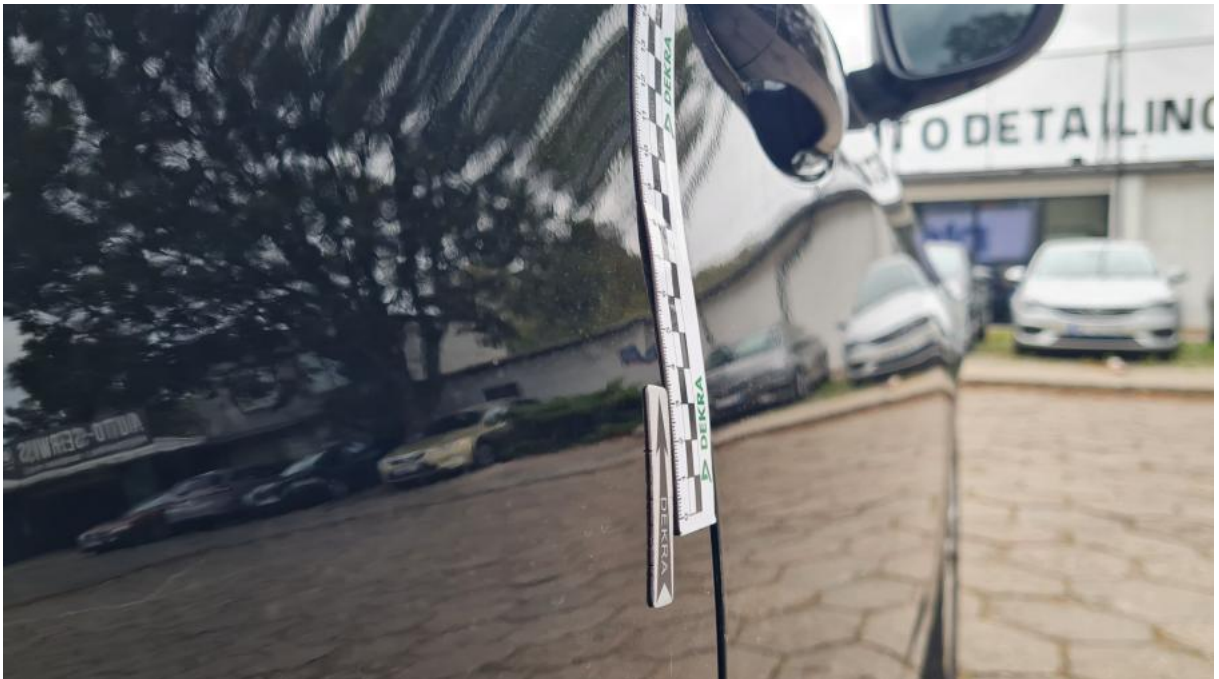
**Fot. 46**

| 10 | Drzwi tylne (nieuzbrojone) R | wgniecenie | | |

Drzwi tylne P - Wgniecenie/odkształcenie 1

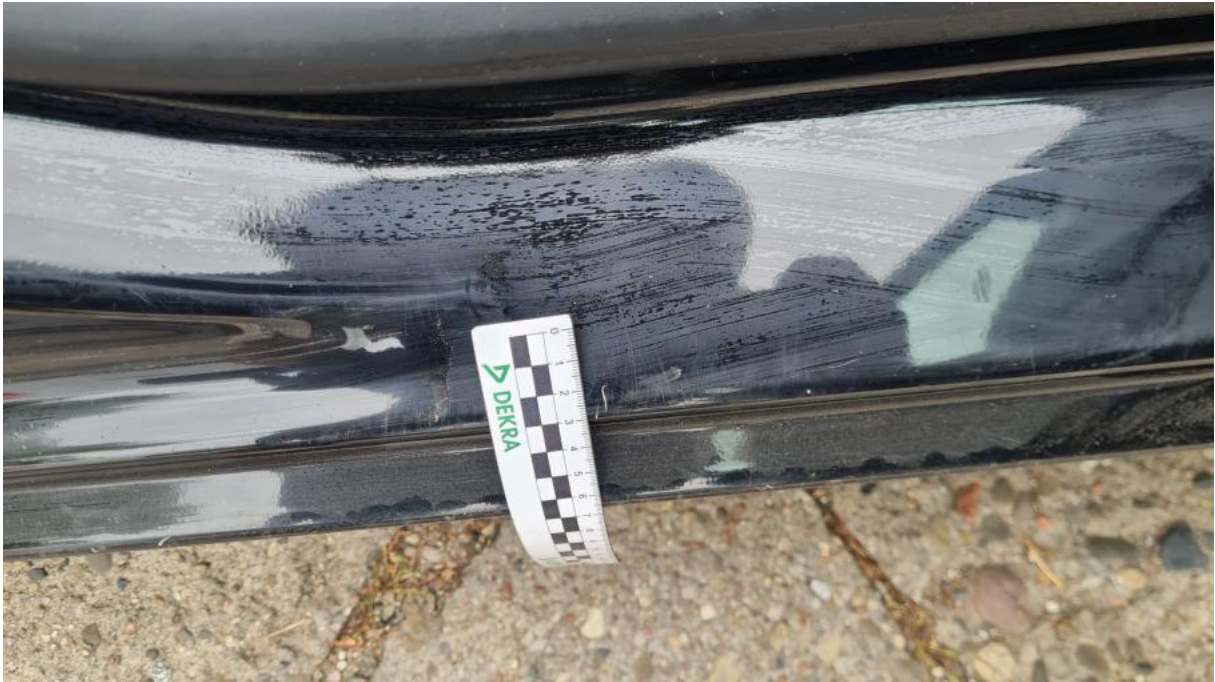
**Fot. 47**

| 12 | Próg R | zarysowanie | | |

Próg P - Rysa/odprysk 1

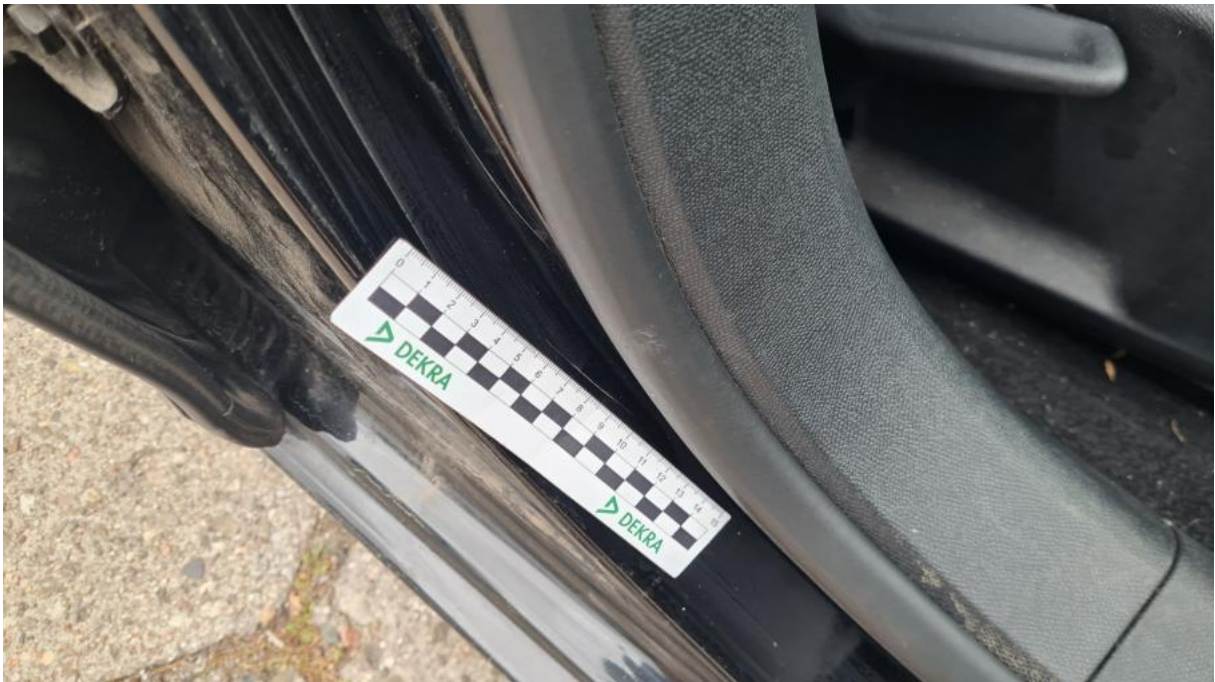
**Fot. 48**

| 18 | Słupki środkowy R | zarysowanie | | |

Słupek środkowy P - Rysa/odprysk 1

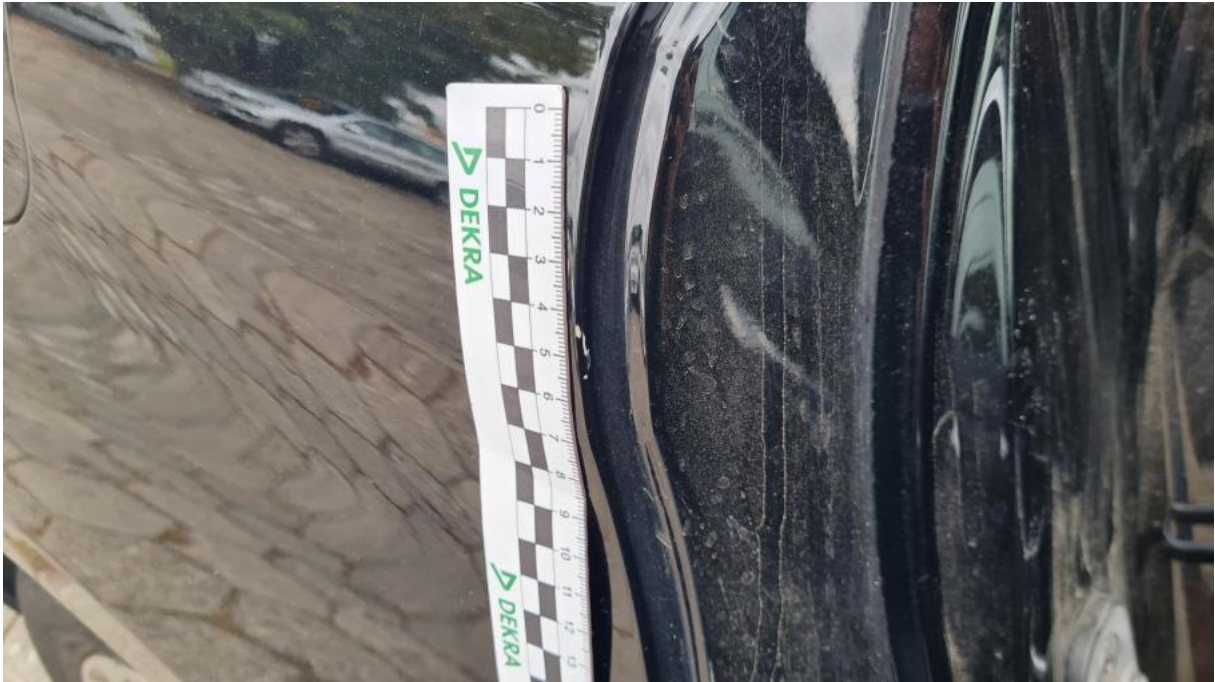
**Fot. 49**

| 15 | Światnik tylny R | odpryski lakieru, wgniecenie | | |

Błotnik tylny P / Ściana boczna P - Rysa/odprysk 1

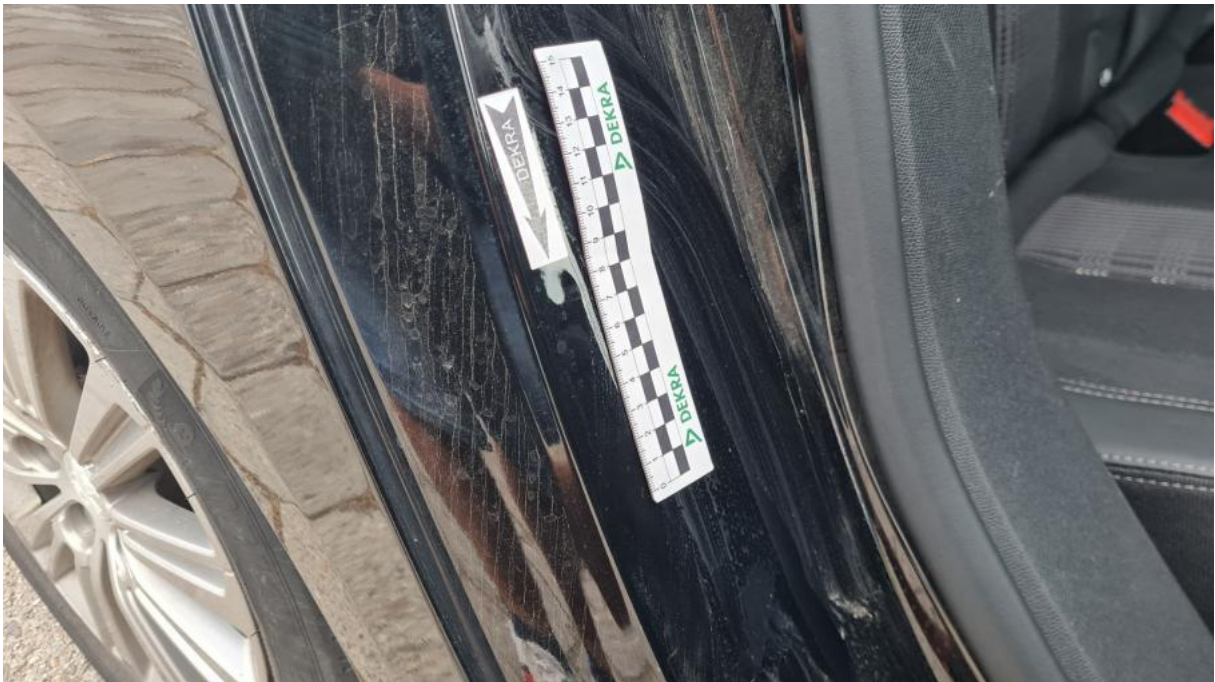
**Fot. 50**

Błotnik tylny P / Ściana boczna P - Wgniecenie/odkształcenie 1

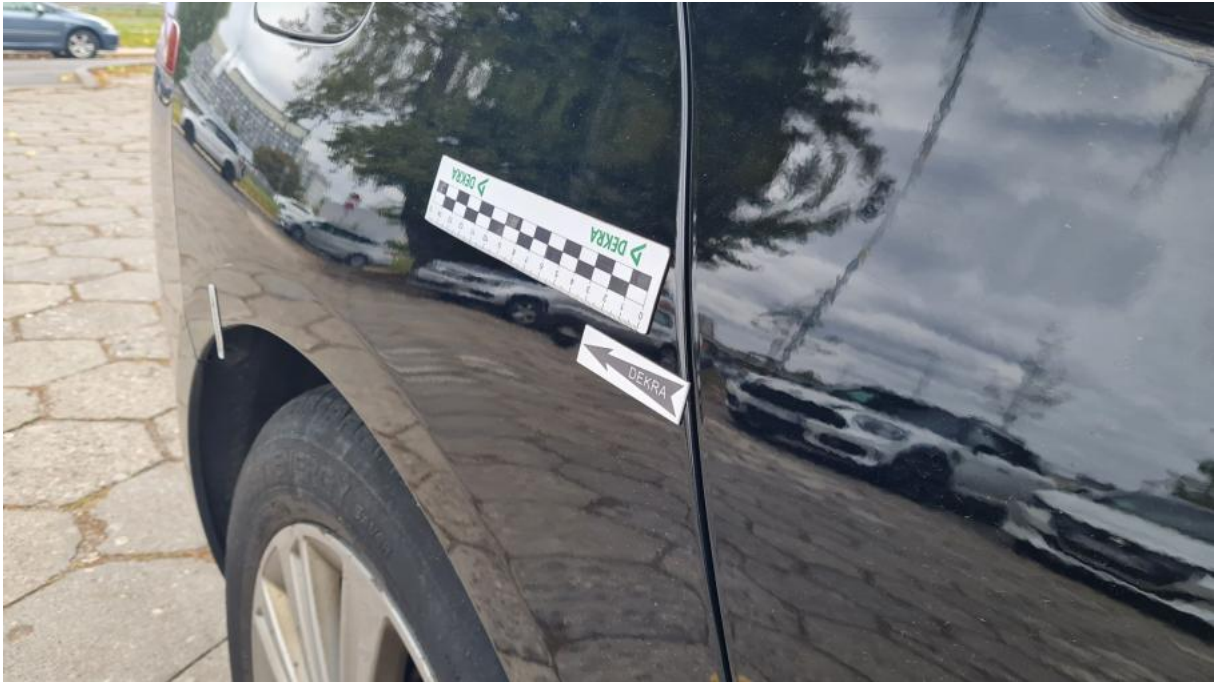
**Fot. 51**

Błotnik tylny P / Ściana boczna P - Wgniecenie/odkształcenie 2

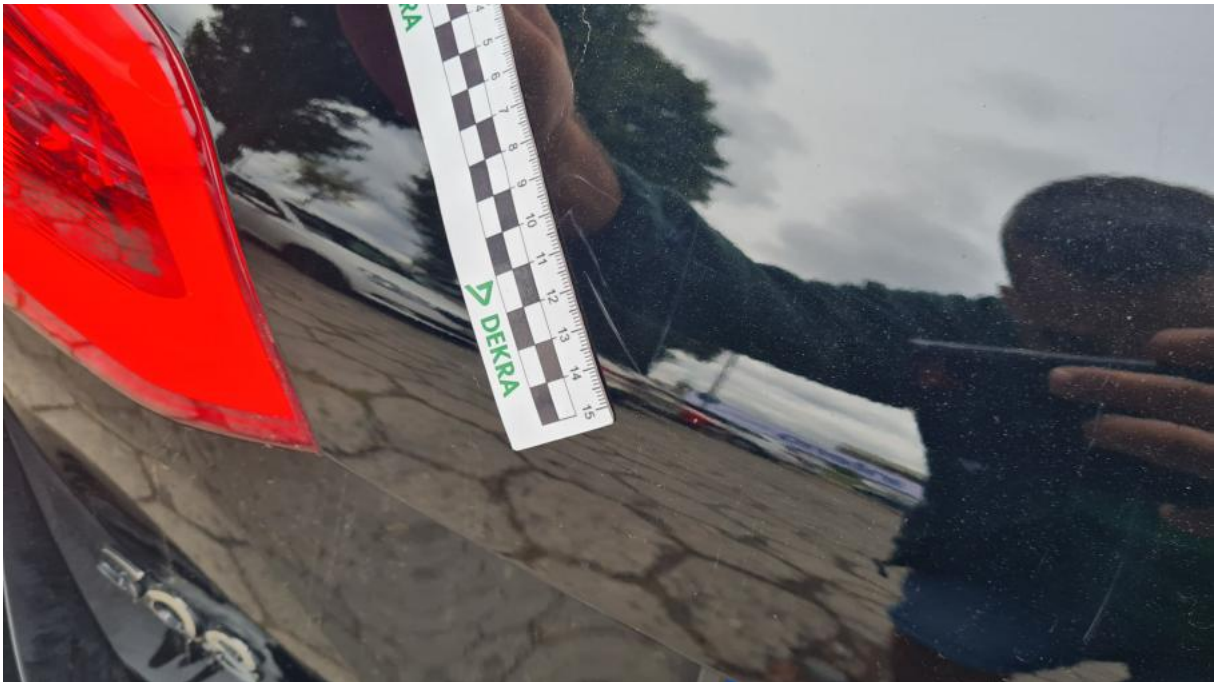
**Fot. 52**

| 16 | Pokrywa tylna | zarysowanie | | |

Pokrywy bagażnika - Rysa/odprysk 1

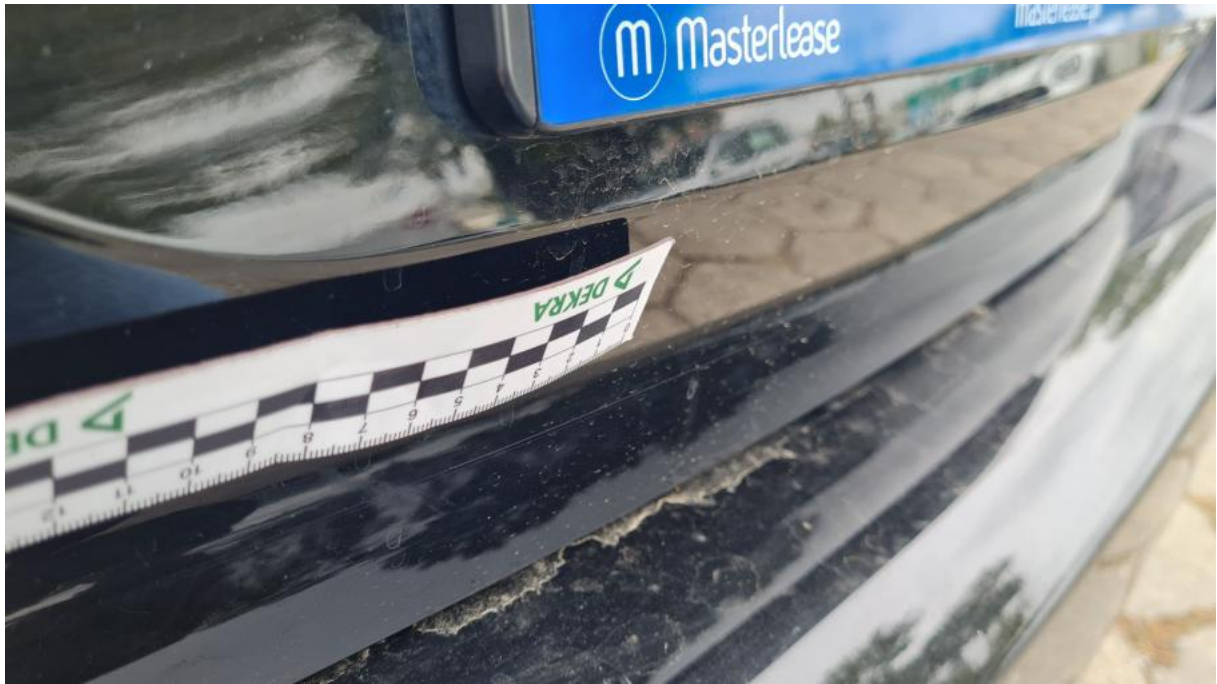
**Fot. 53**

Pokrywy bagażnika - Rysa/odprysk 2

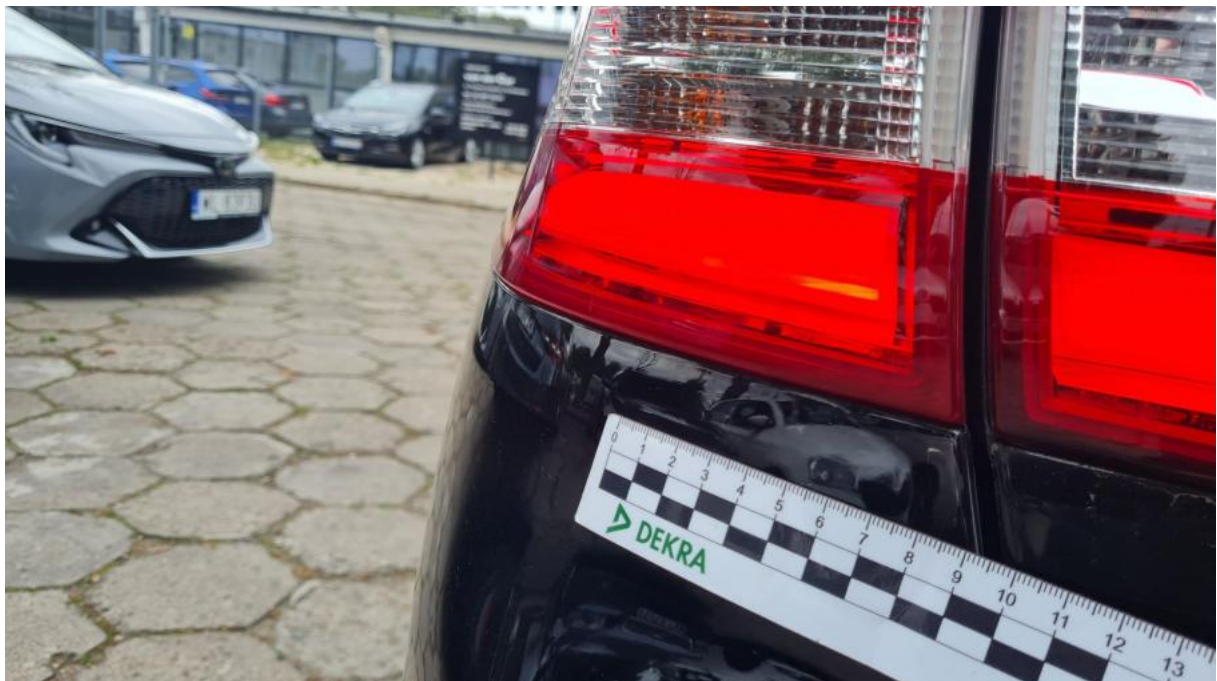
**Fot. 54**

| 13 | Okładzina zderzaka tylnego | zarysowanie | | |

Zderzak tylny - Rysa/odprysk 1

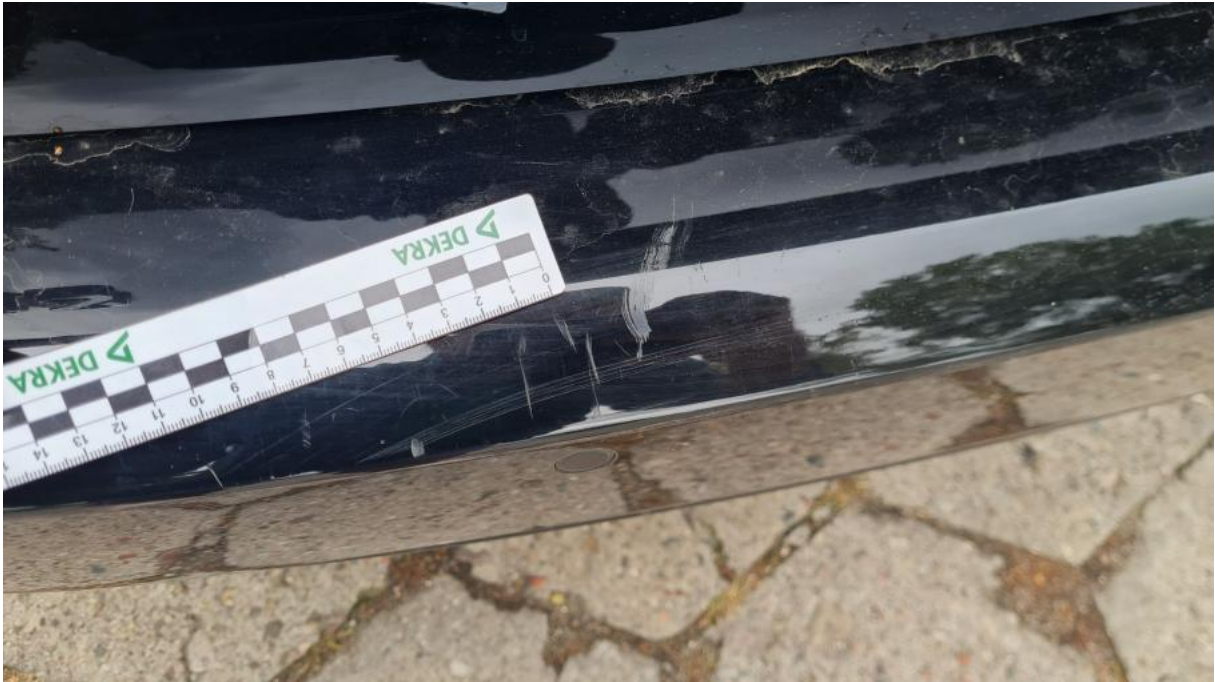
**Fot. 55**

Zderzak tylny - Rysa/odprysk 2

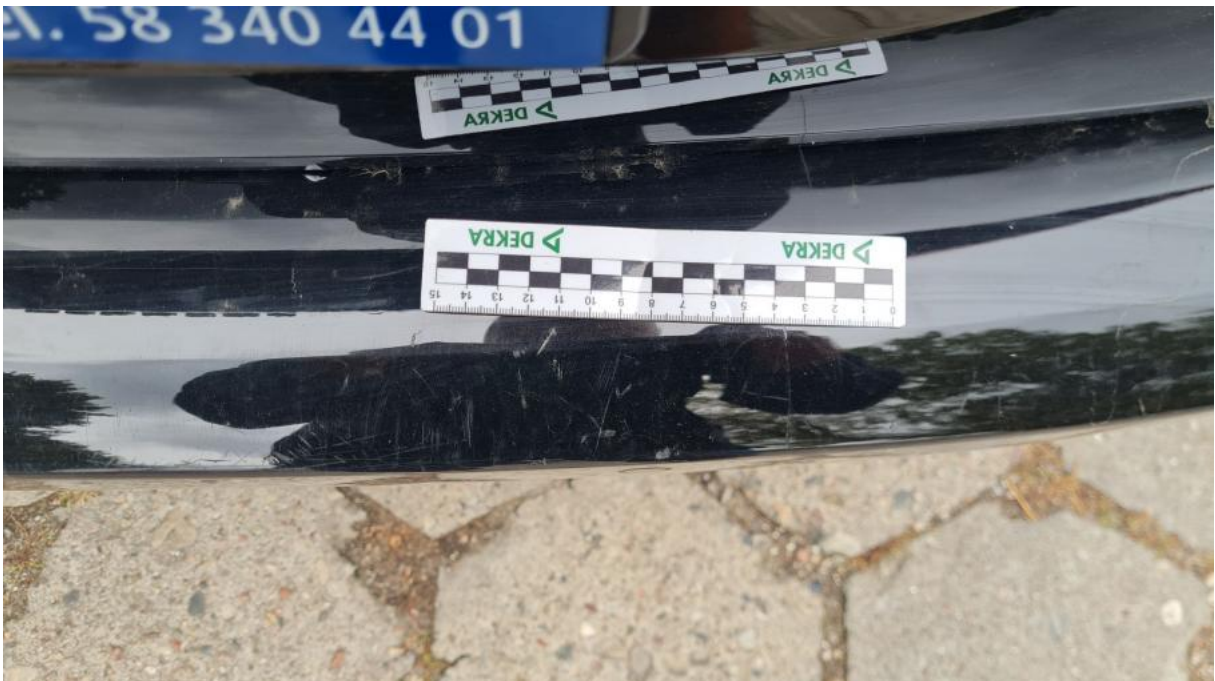
**Fot. 56**

Zderzak tylny() - Rysa/odprysk 3

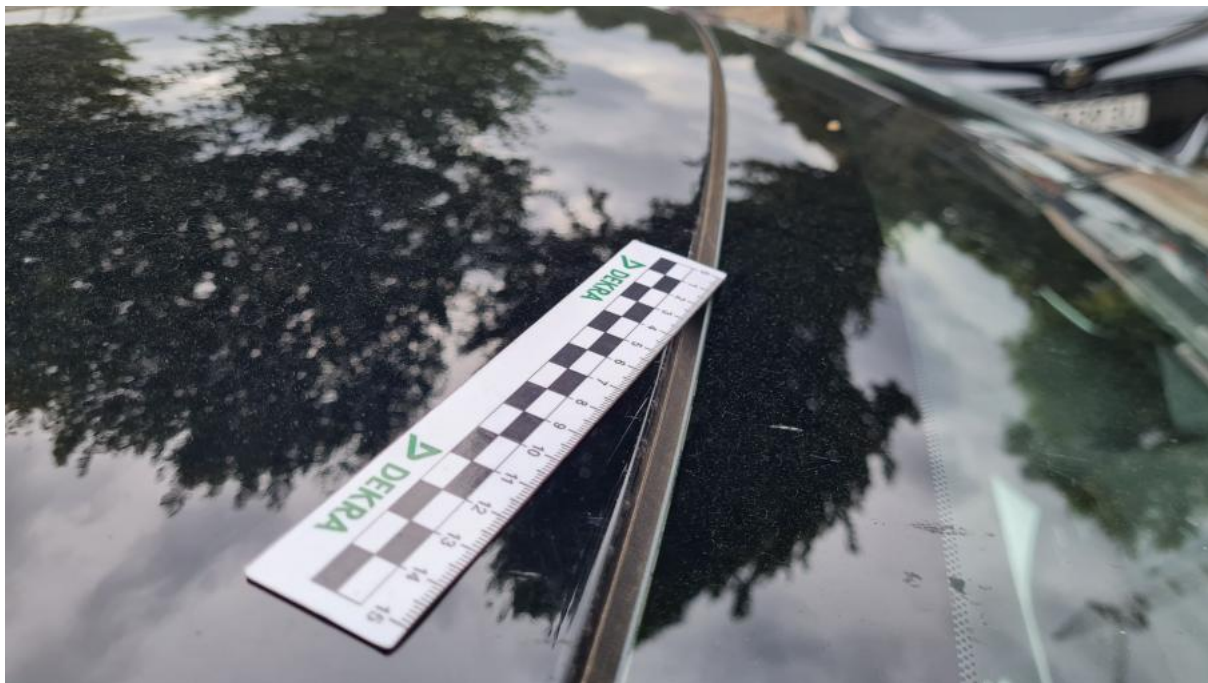
**Fot. 57**

| 6 | Dach | zarysowanie | | |

Dach - Rysa/odprysk 1

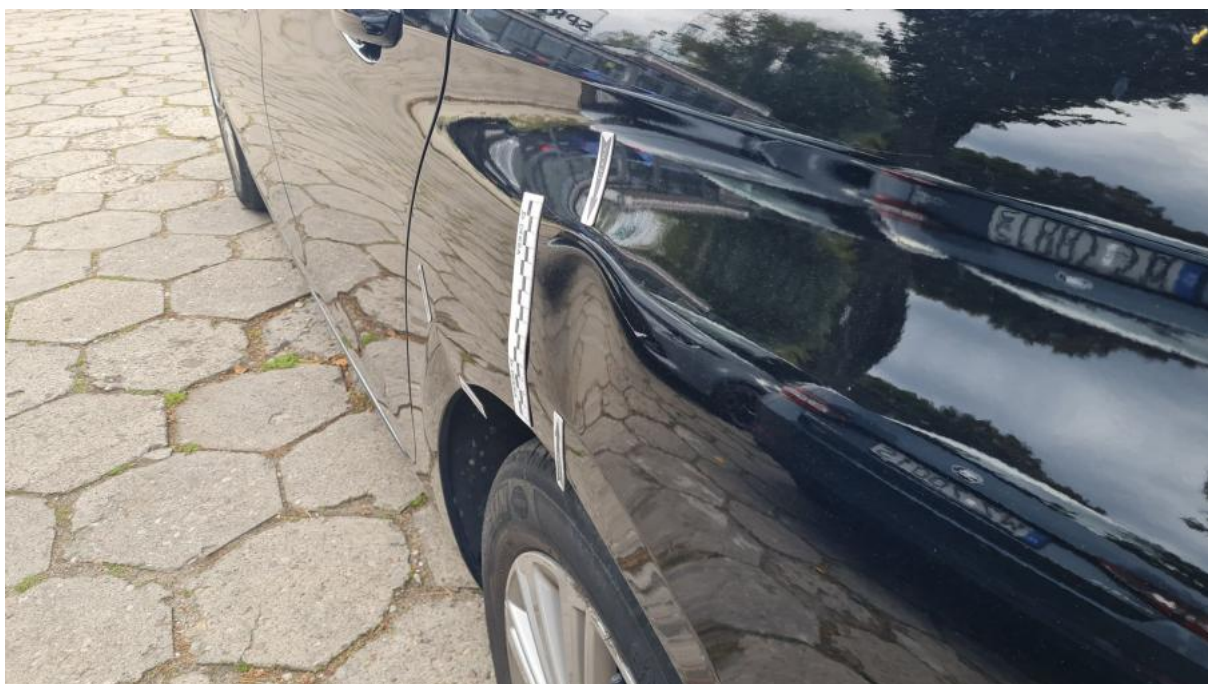
**Fot. 58**

| 3 | Światnik tylny L | wgniecenie | NA | 2.5 |

Błotnik tylny L / Ściana boczna L - Wgniecenie/odkształcenie 1

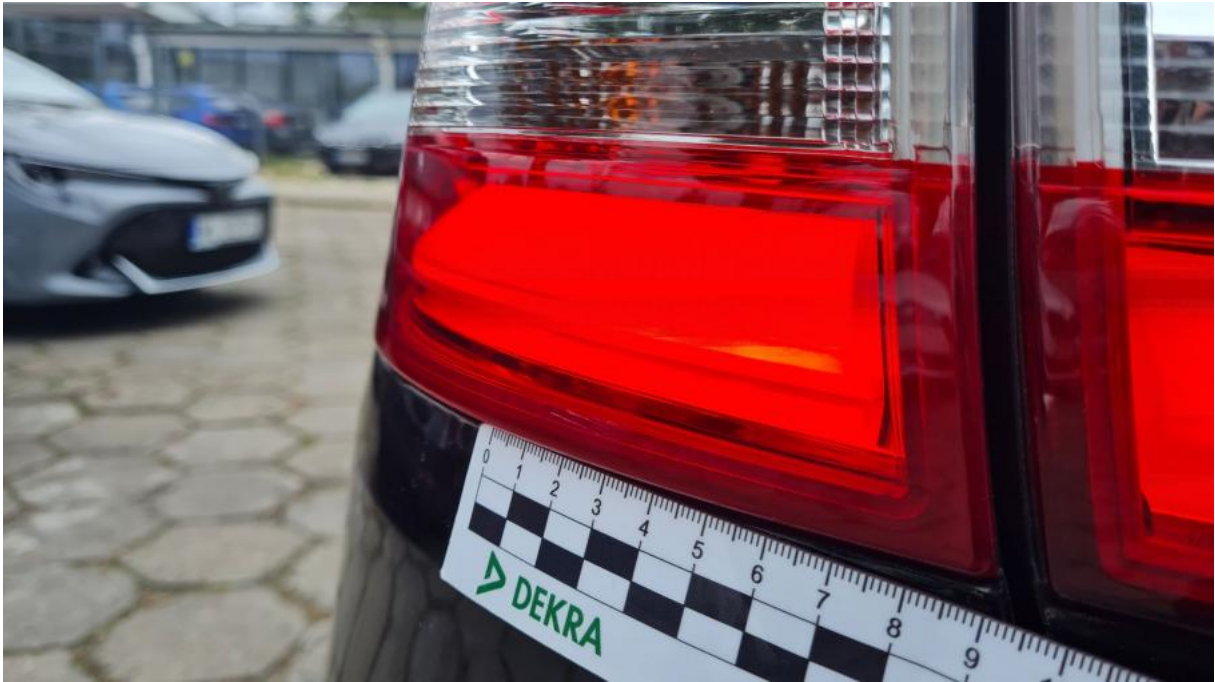
**Fot. 59**

| 14 | Lampa tylne LED, zew. L | zarysowanie | | |

Lampa tylna zew L - Rysa/odprysk 1

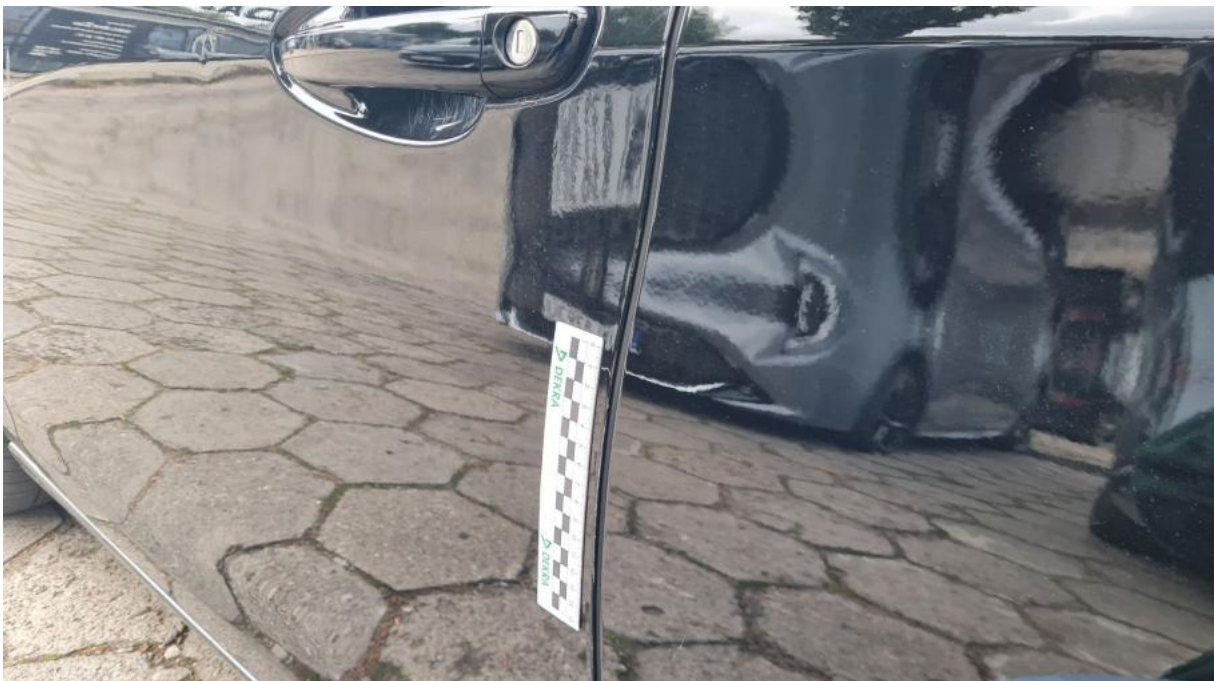
**Fot. 60**

| 7 | Drzwi przednie (nieuzbrojone) L | odpryski lakieru, wgniecenie | | |

Drzwi przed L - Rysa/odprysk 1

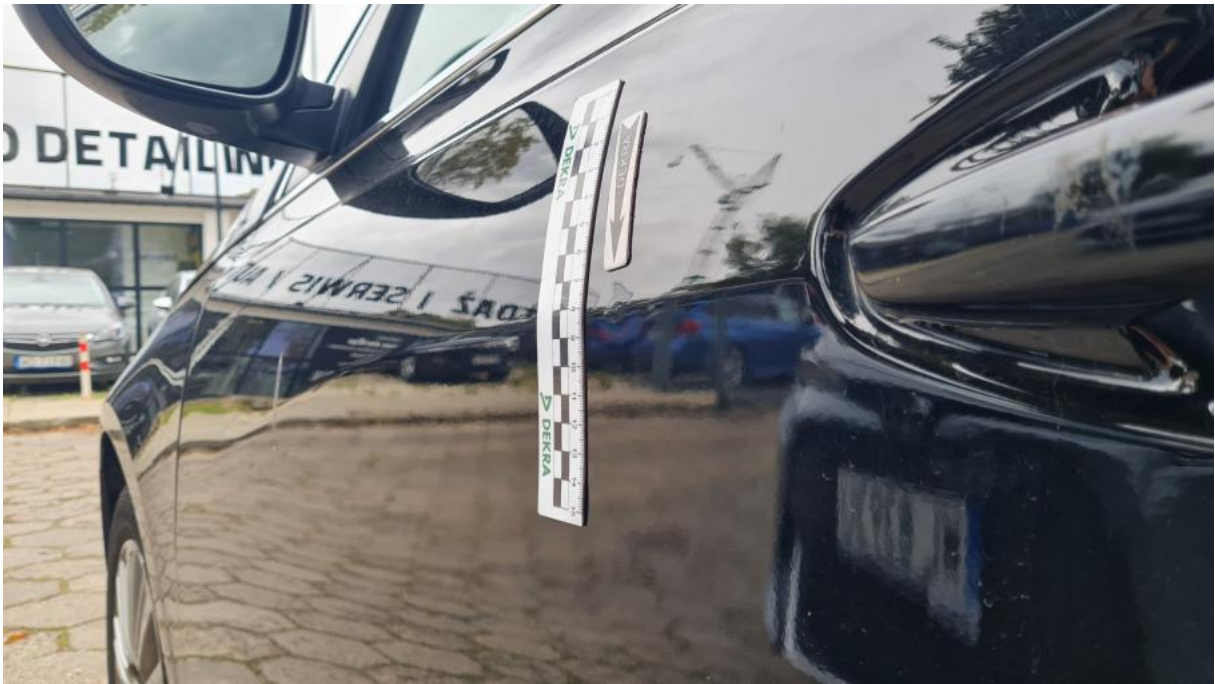
**Fot. 61**

Drzwi przed L - Wgniecenie/odkształcenie 1

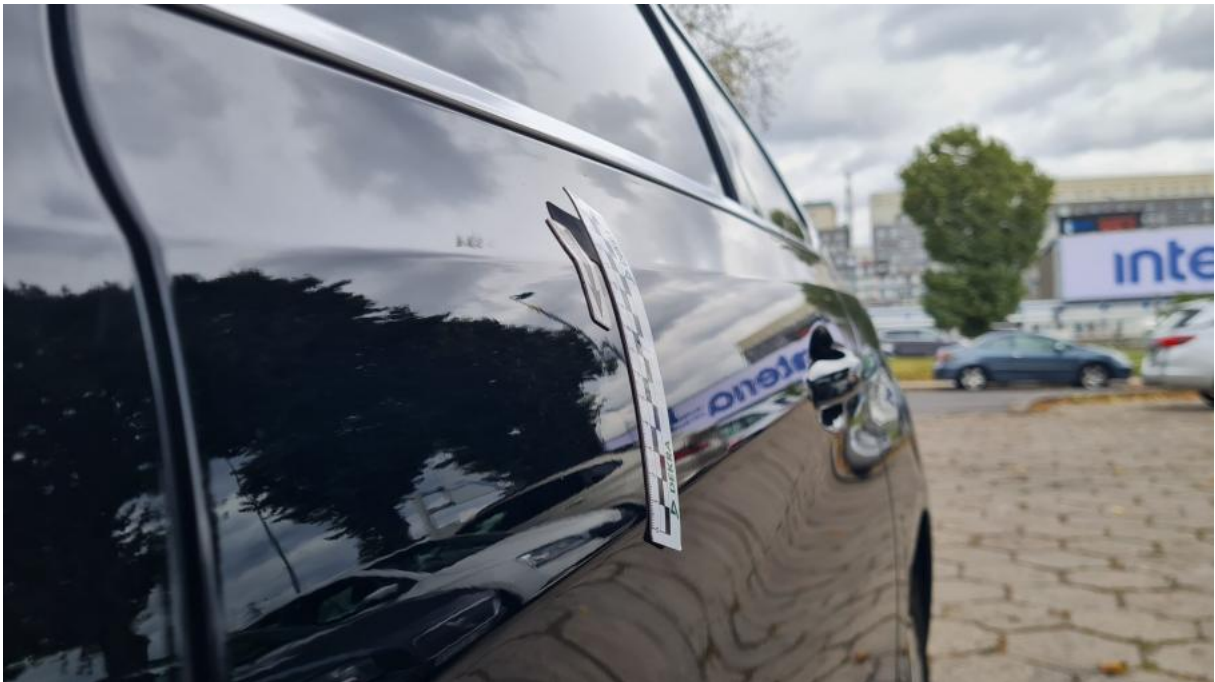
**Fot. 62**

| 9 | Drzwi tylne (nieuzbrojone) L | wgniecenie | | |

Drzwi tylne L - Wgniecenie/odkształcenie 1

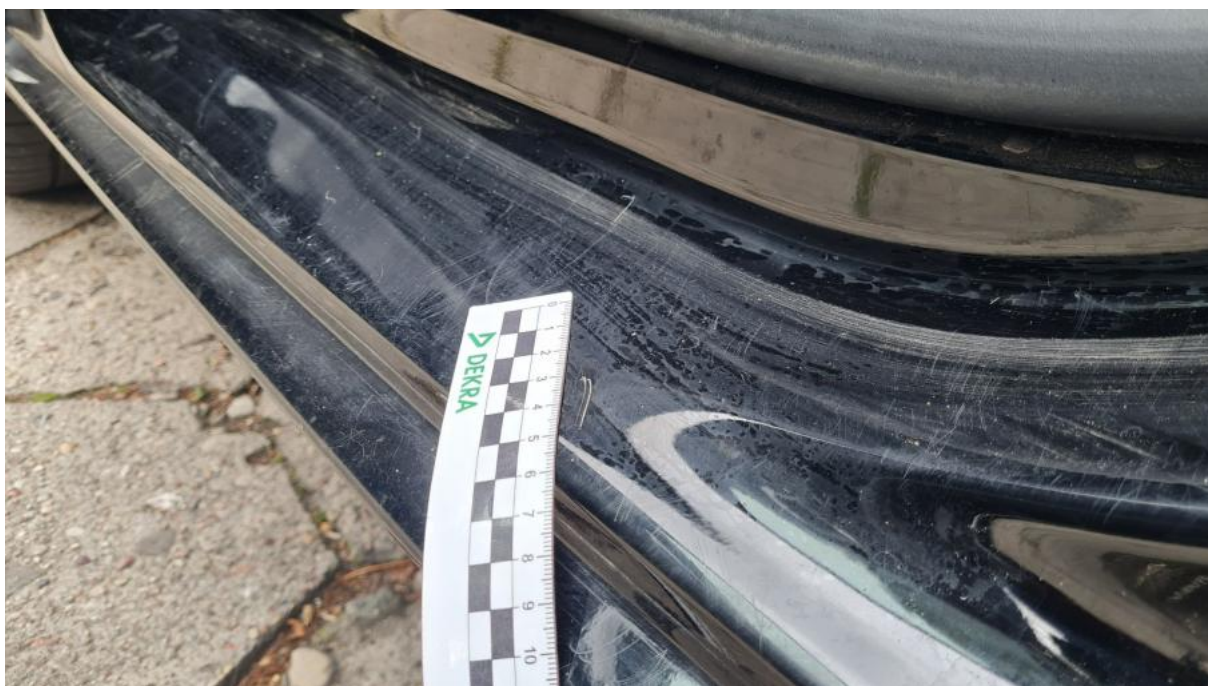
**Fot. 63**

| 11 | Próg L | zarysowanie | | |

Próg L - Rysa/odprysk 1

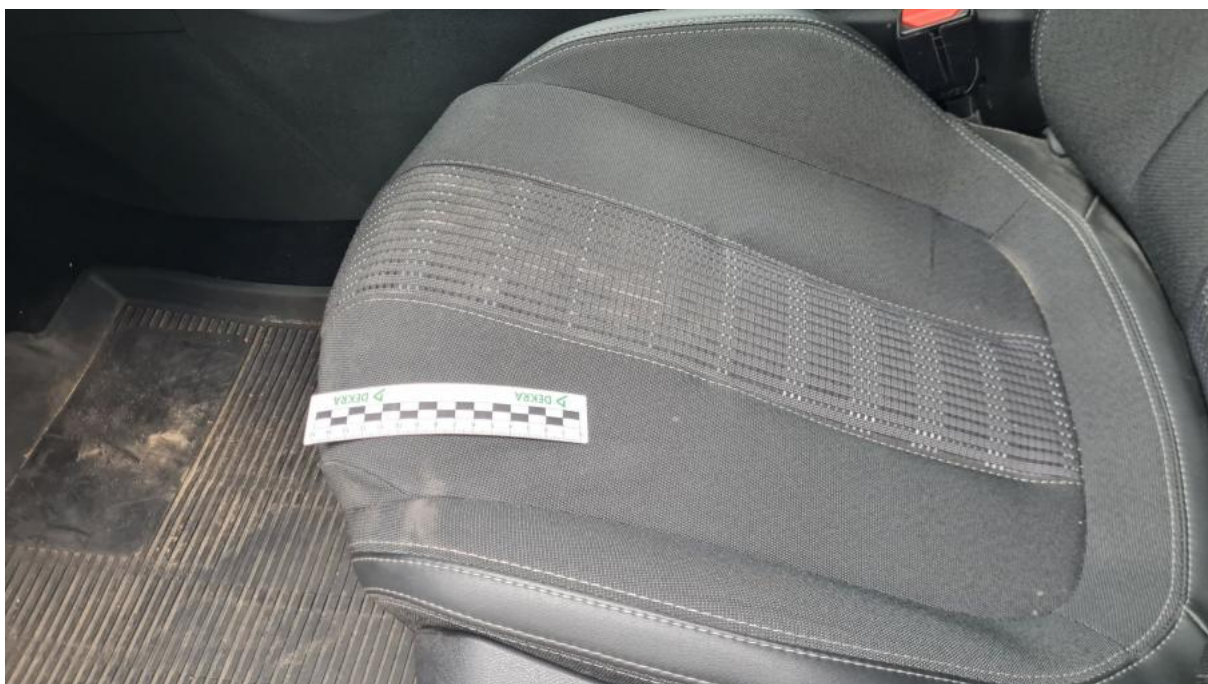
**Fot. 64**

Fotel prz. lew. - Inne 1
