## Raport z oględzin pojazdu

| Numer raportu | 283357/10/23-14707 | Data raportu | 15-10-2023 |

| Marka, model | PEUGEOT 308 SW 17-21 |
| Numer rejestracyjny | WD0893S |

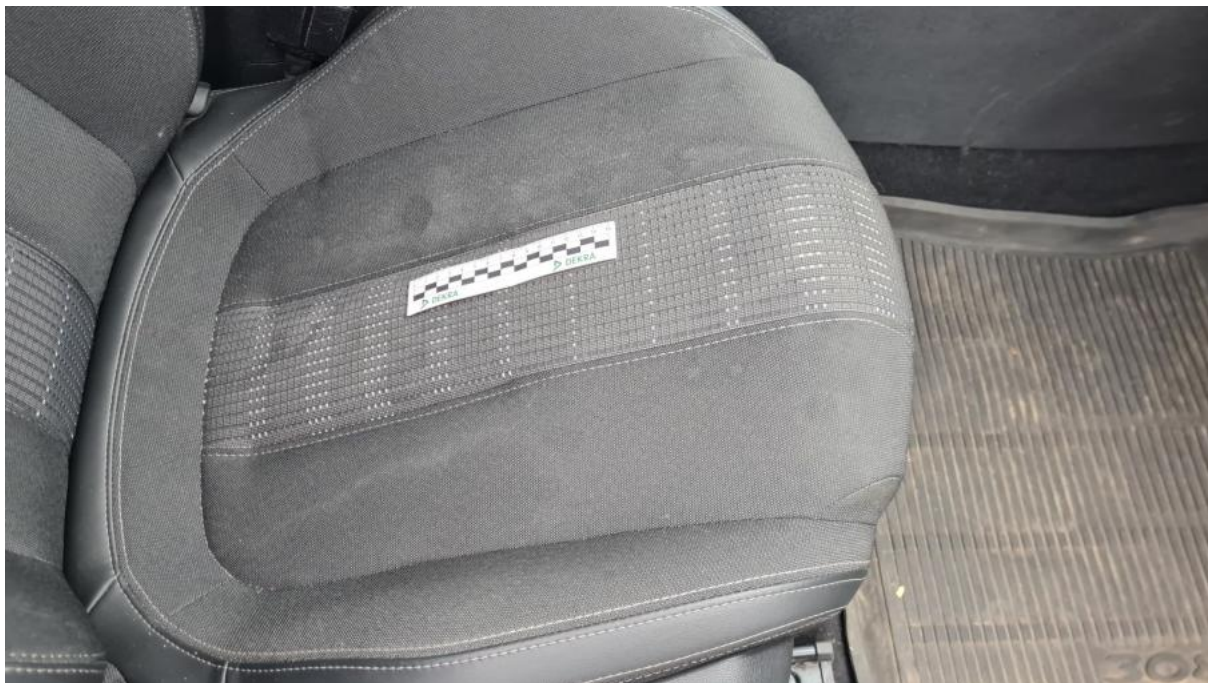
**Fot. 65**

Fotel prz. praw. - Inne 1
