## Raport z oględzin pojazdu

| Numer raportu | 360366/3/24-9570 | Data raportu | 29-03-2024 |

| Marka, model | FORD Focus Kombi 14-18 |
| Numer rejestracyjny | WD2785H |

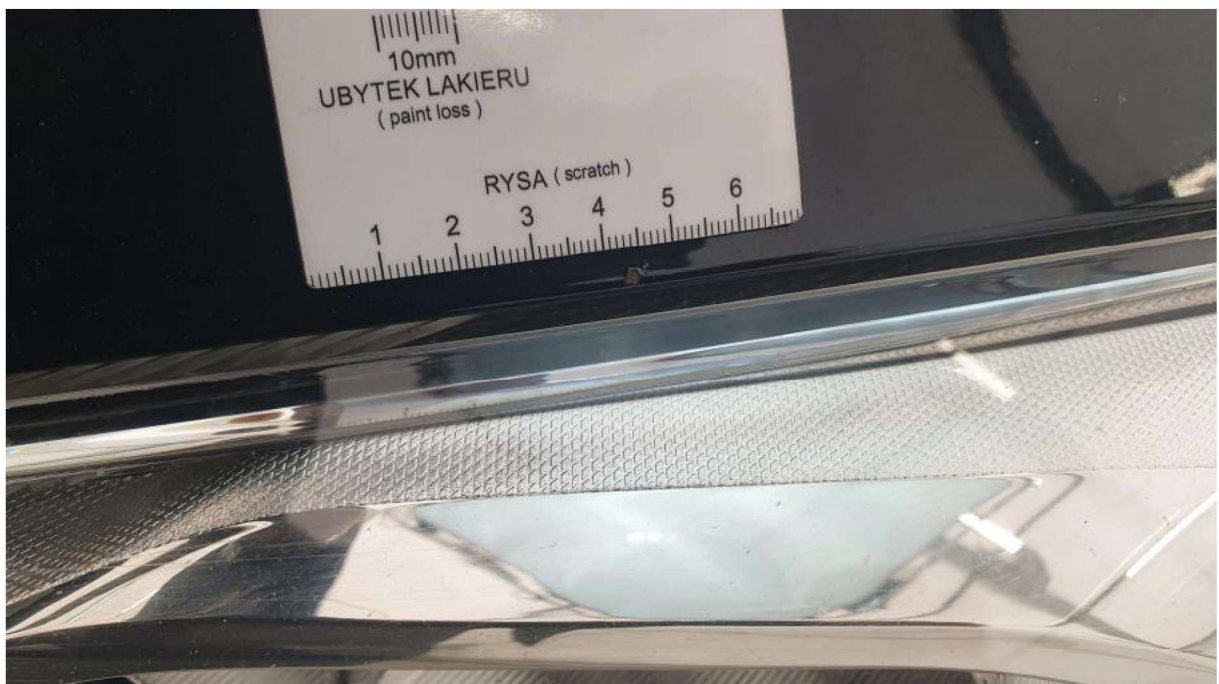
Fot. 34

| 9 | Pokrywa przednia | ślady korozji, rysa/odprysk | NA | 0.5 |

Pokrywa komory silnika - Rysa/odprysk 1

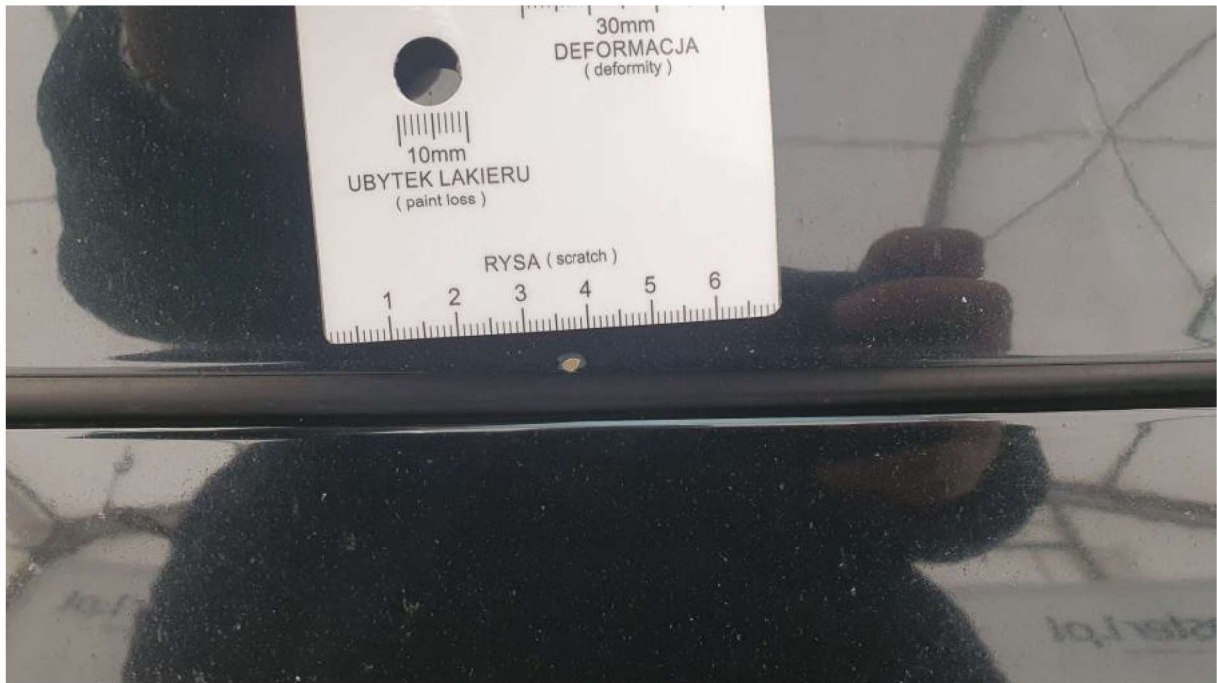
**Fot. 35**

Pokrywa komory silnika - Rysa/odprysk 2

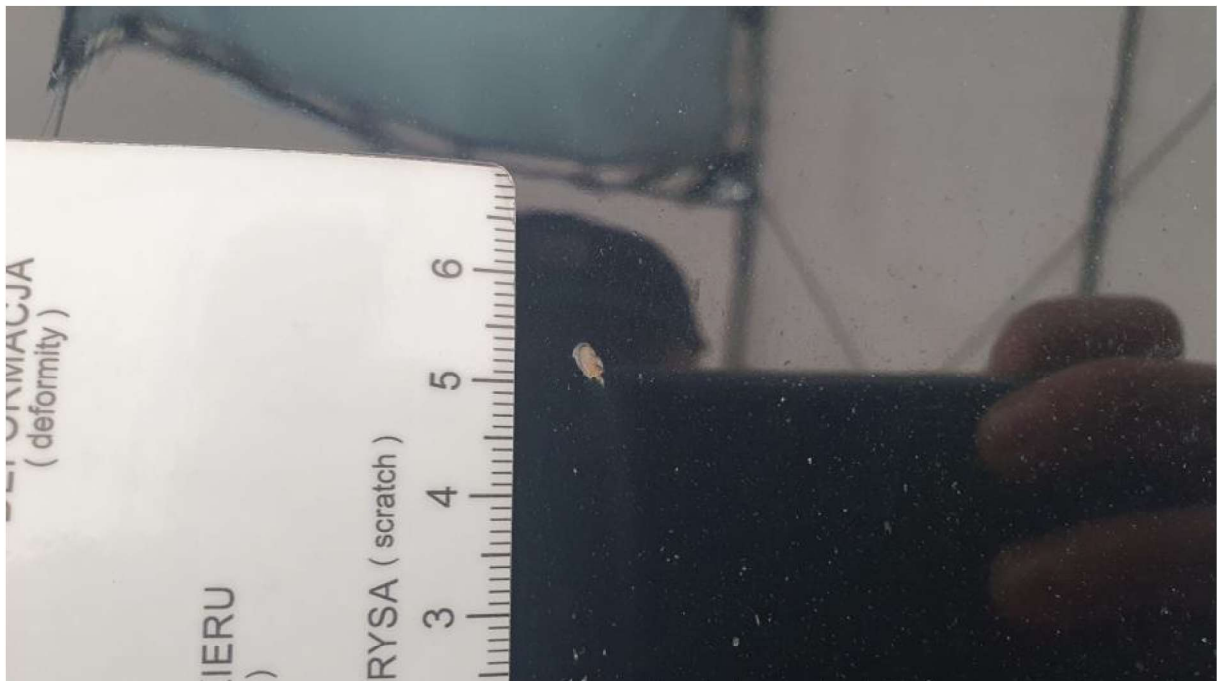
**Fot. 36**

Pokrywa komory silnika - Inne 1

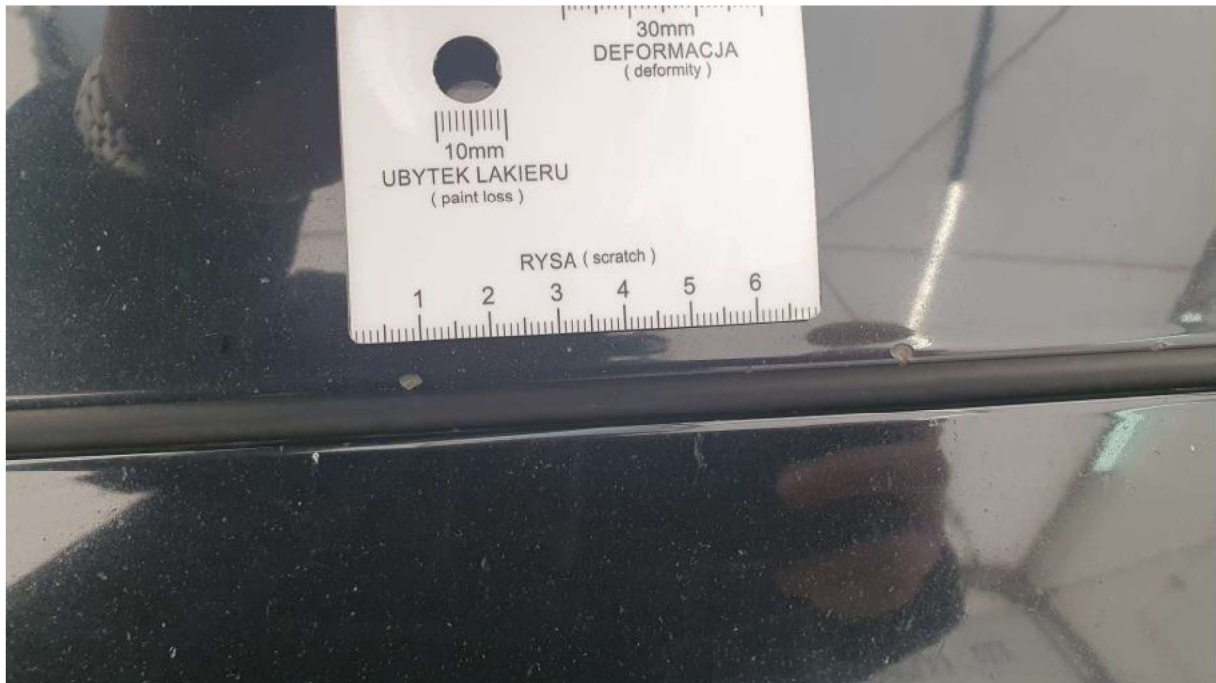
**Fot. 37**

Pokrywa komory silnika - Inne 2

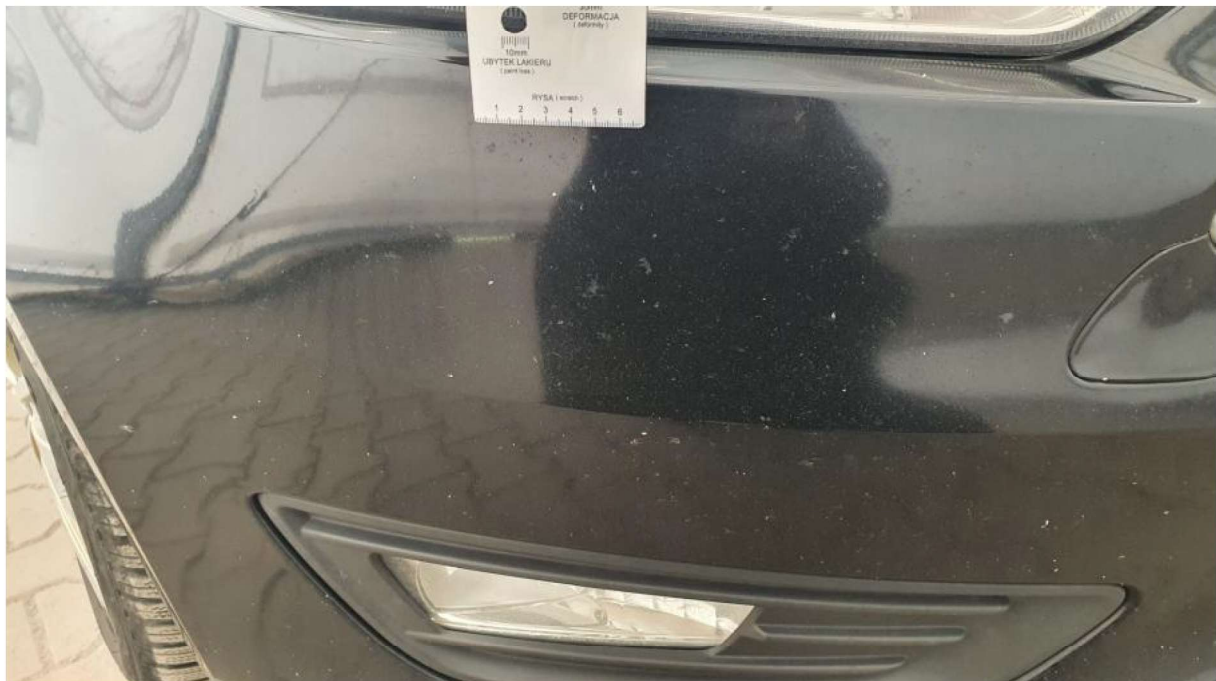
**Fot. 38**

| 14 | Okładzina zderzaka przedniego | rysa/odprysk | | |

Zderzak - Rysa/odprysk 1

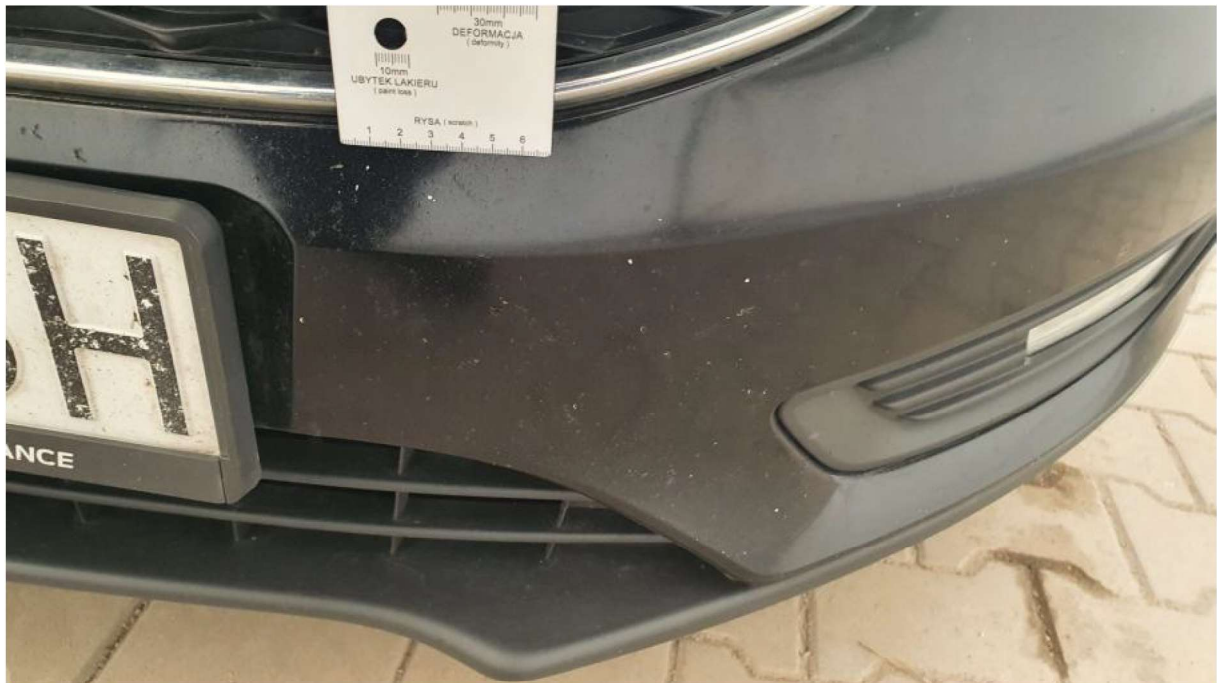
**Fot. 39**

Zderzak - Rysa/odprysk 2

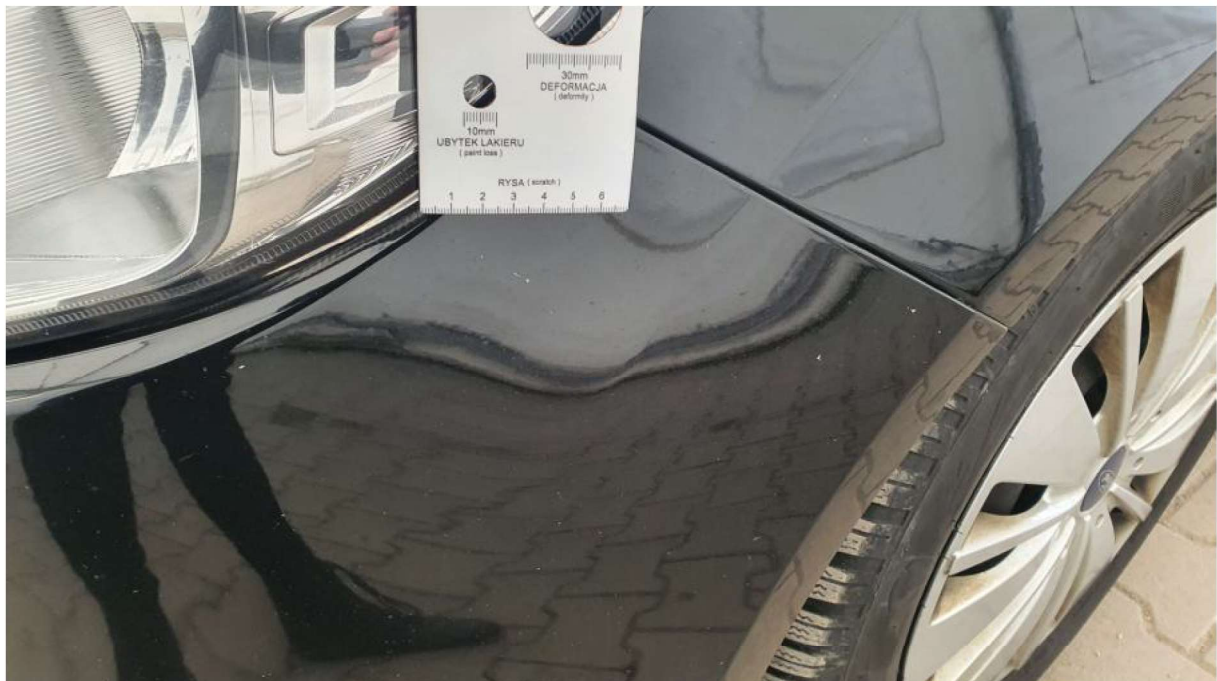
**Fot. 40**

Zderzak() - Rysa/odprysk 3

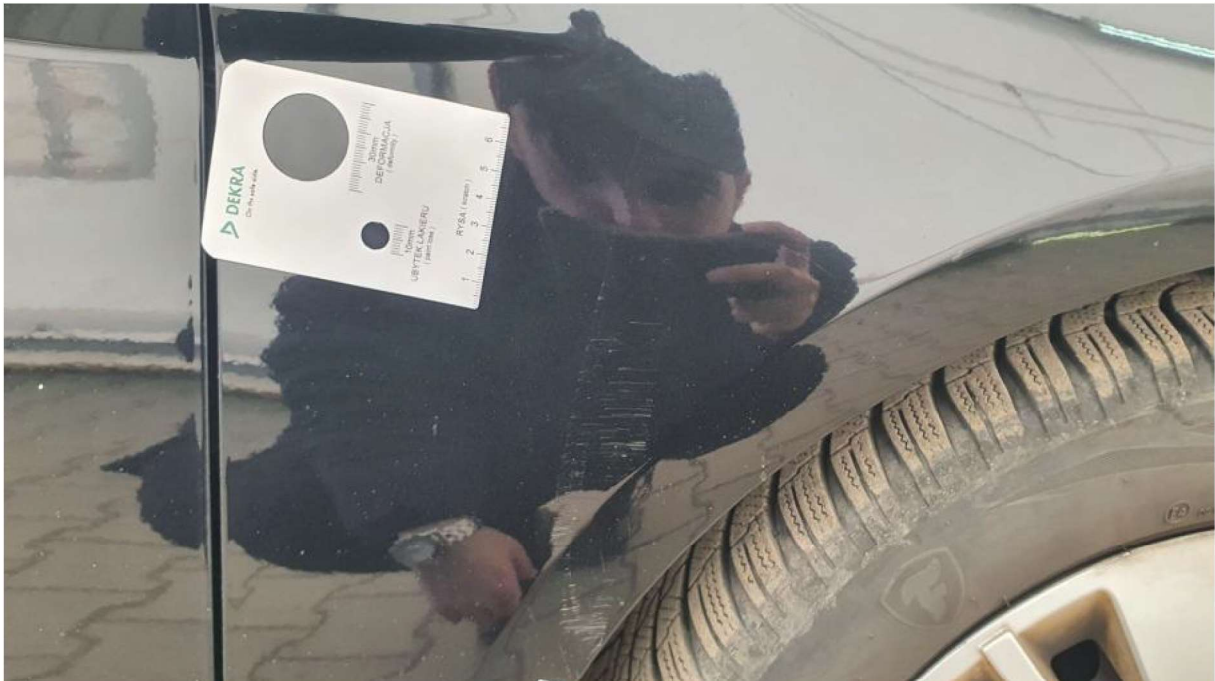
**Fot. 41**

| Poz. | Nazwa pozycji | Opis uszkodzeń | Kwalifik. | Naprawa [rbg] |
|---|---|---|---|---|
| 8 | Błotnik przedni R | wgniecenie/odkształcenie, rysa/odprysk | NA | 1 |

Błotnik przedni P - Rysa/odprysk 1

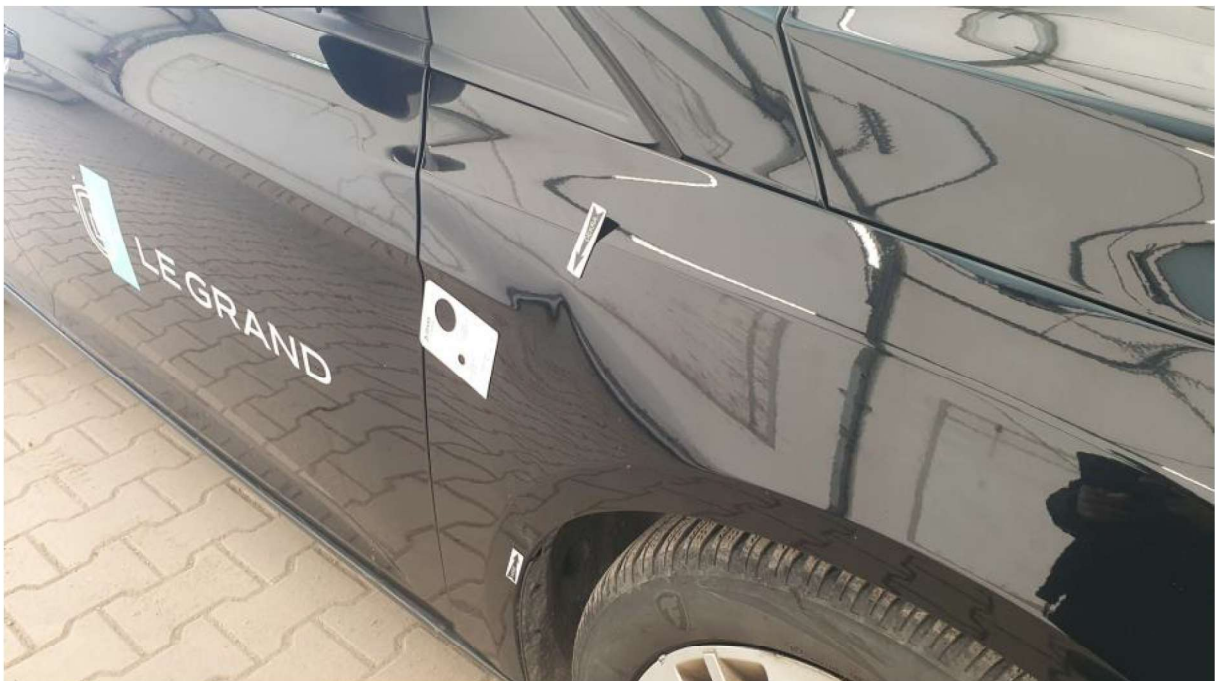
**Fot. 42**

Błotnik przedni P - Wgniecenie/odkształcenie 1

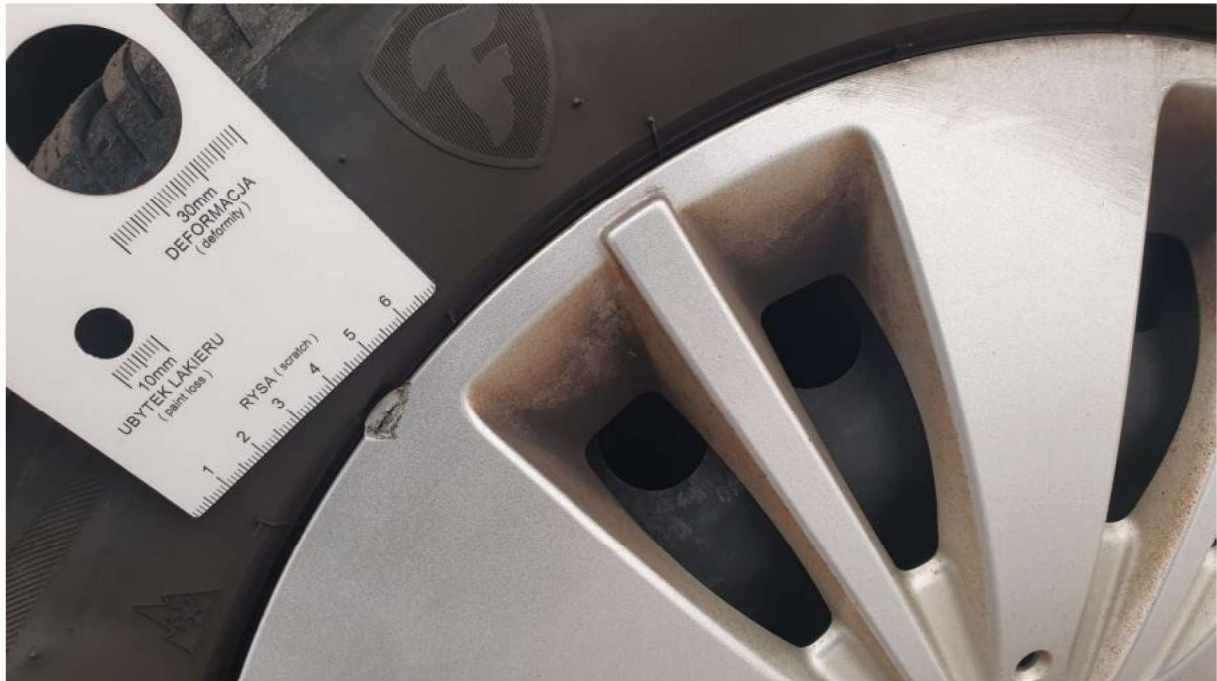
**Fot. 43**

| Poz. | Nazwa pozycji | Opis uszkodzeń | Kwalifik. | Naprawa [rbg] |
|---|---|---|---|---|
| 4 | Kołpak koła przód R | pęknięcie/rozerwanie | WY | 0.2 |

Kółpak przedni P - Pęknięcie/rozerwanie 1

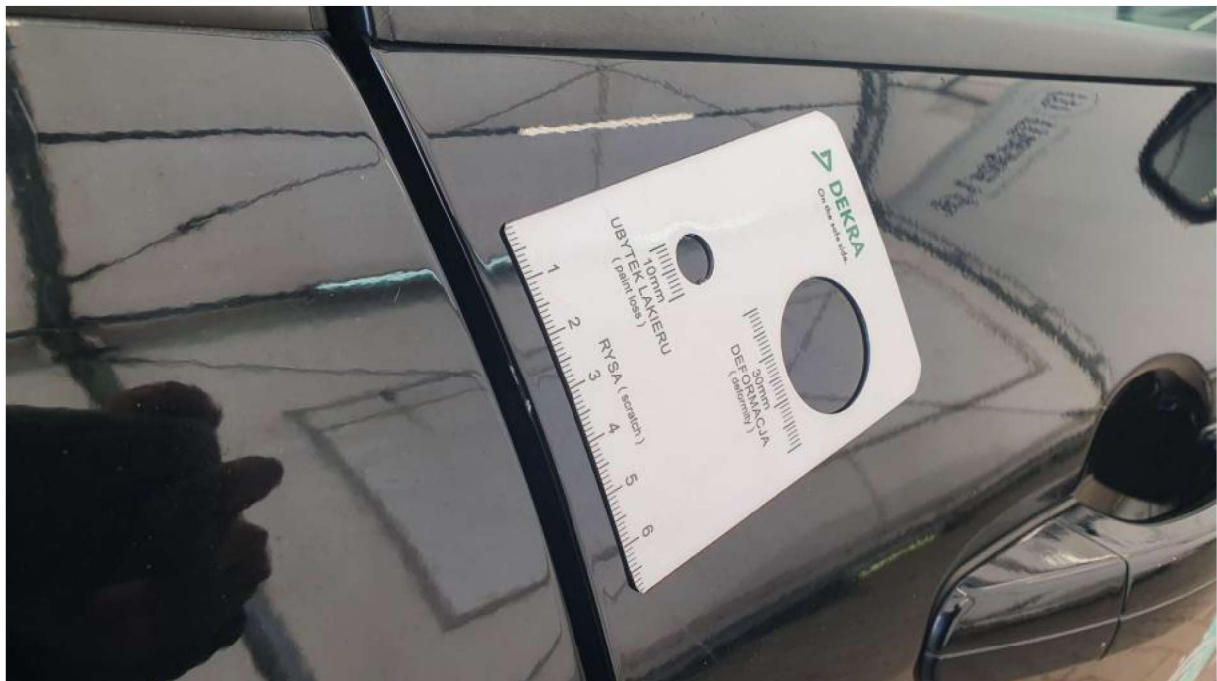
**Fot. 44**

| 15 | Poszycie drzwi przednich R | rysa/odprysk | | |

Drzwi przednie P - Rysa/odprysk 1

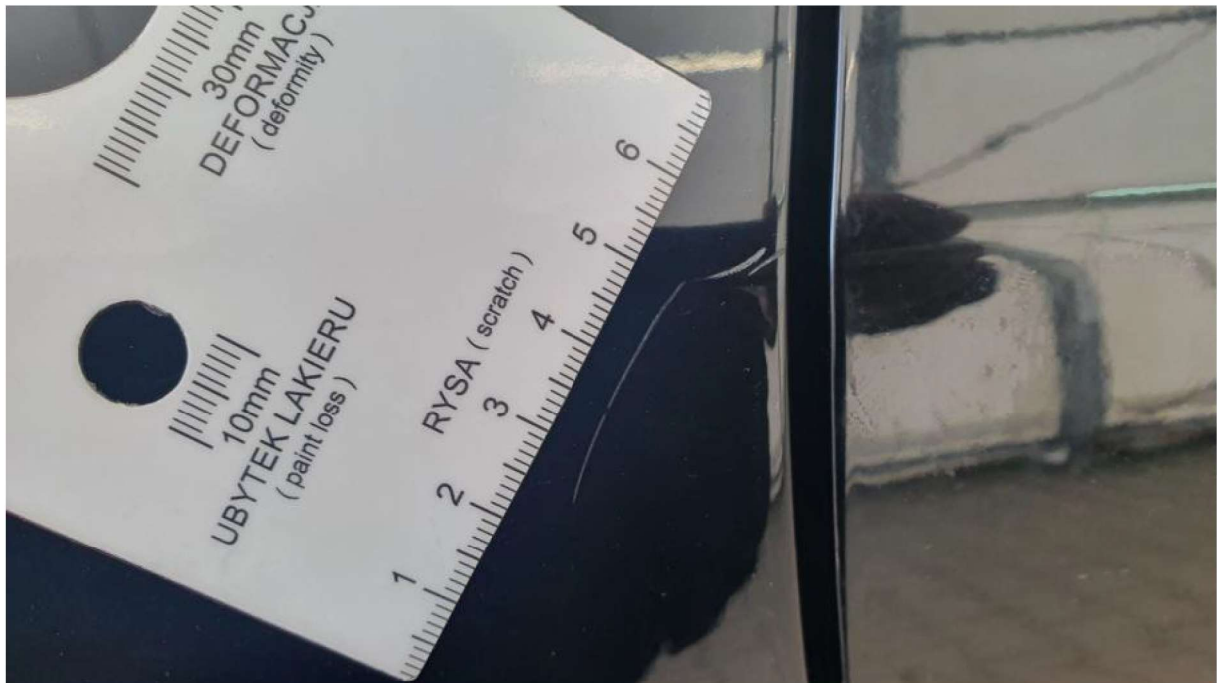
**Fot. 45**

| 11 | Blotnik tylny CZ (fragment) R | wgniecenie/odkształcenie, rysa/odprysk, łuszczenie powłoki lakierowej | NA | 1.5 |

Błotnik tylny P / Ściana boczna P - Rysa/odprysk 1

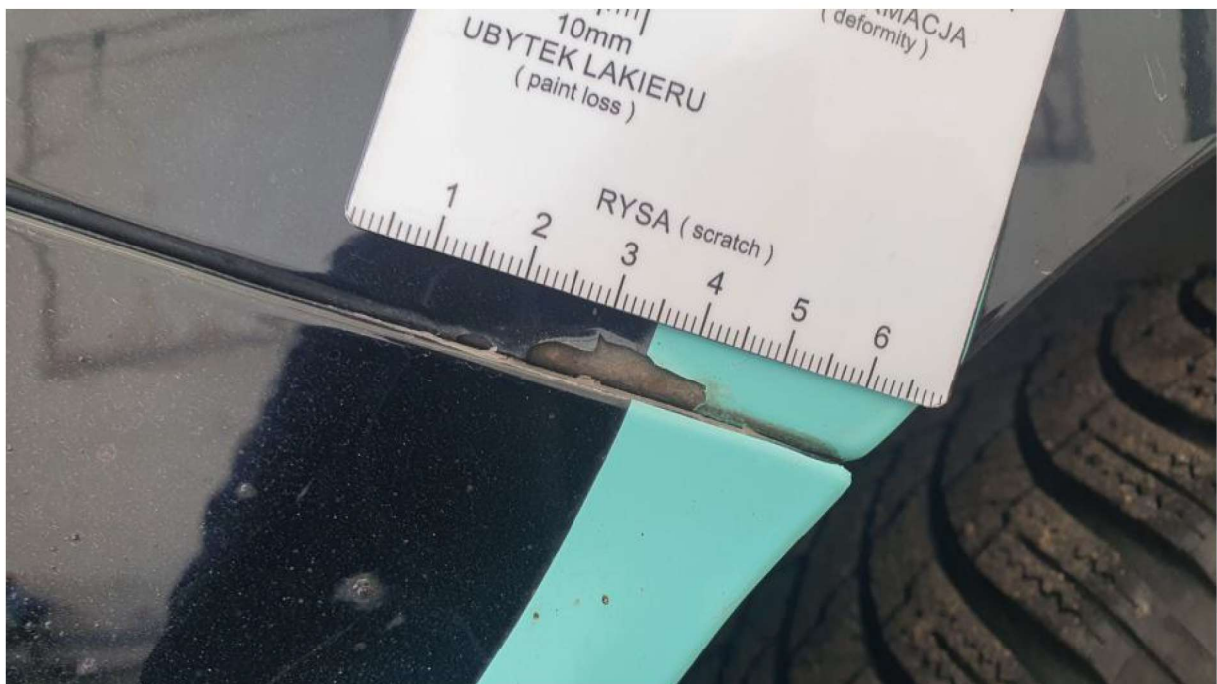
**Fot. 46**

Błotnik tylny P / Ściana boczna P - Rysa/odprysk 2

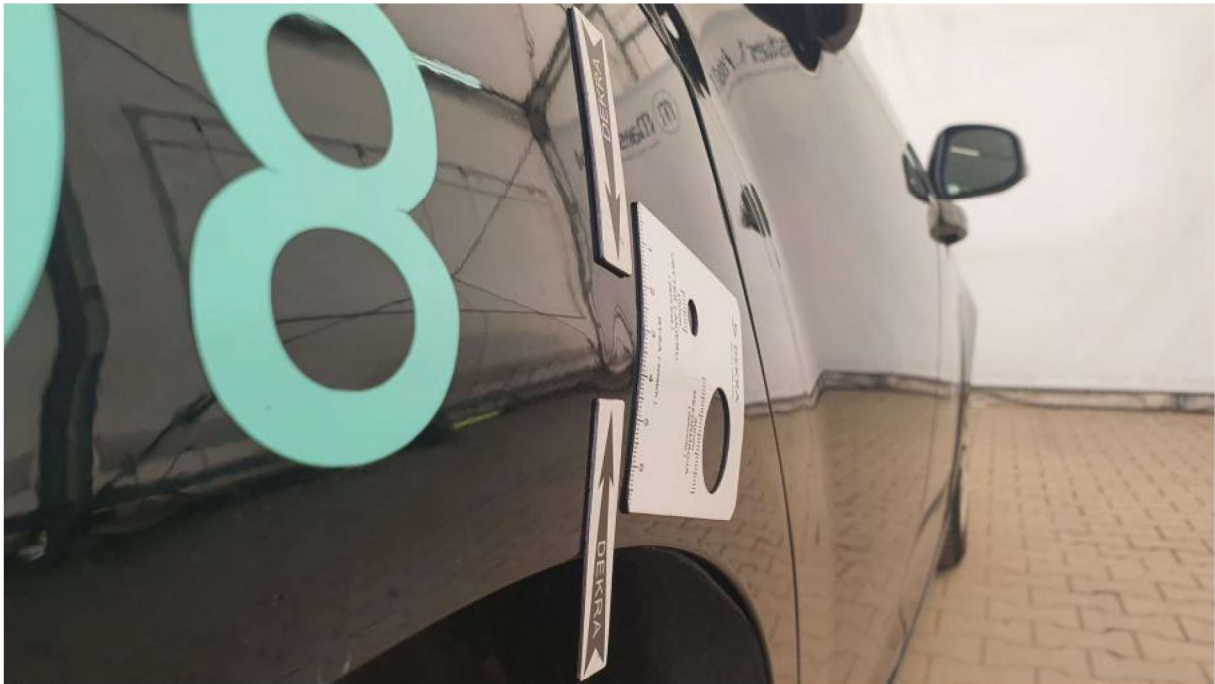
**Fot. 47**

Błotnik tylny P / Ściana boczna P - Wgniecenie/odkształcenie 1

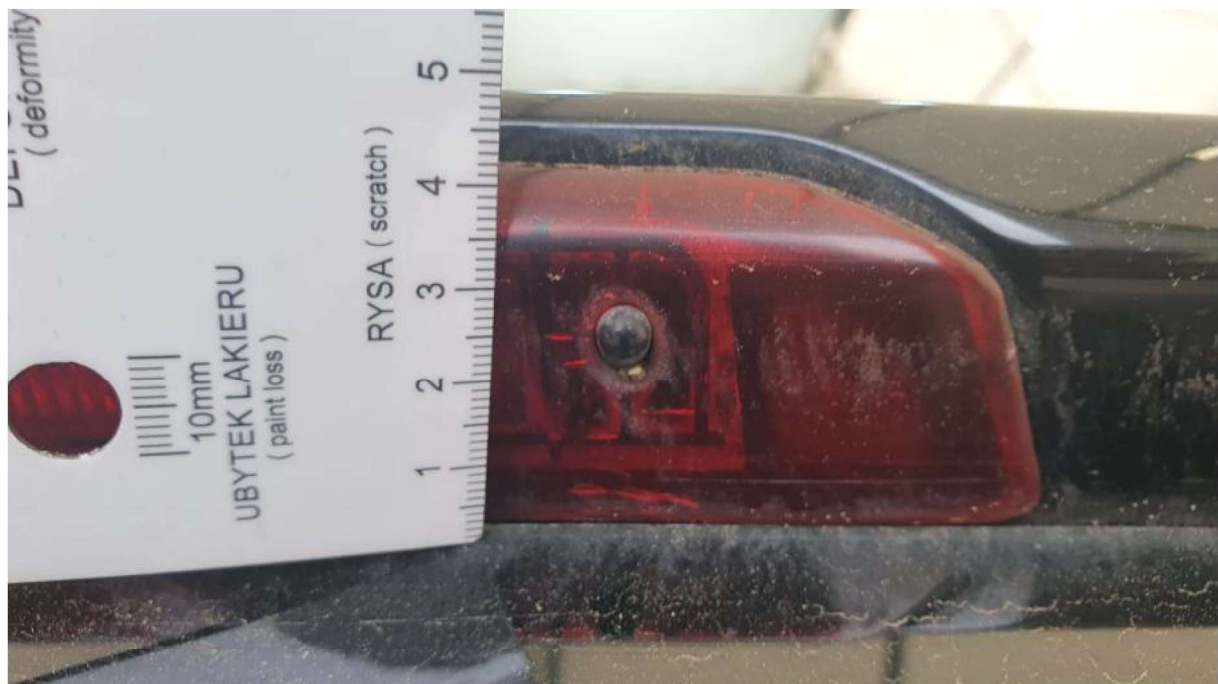
**Fot. 48**

| Poz. | Nazwa pozycji | Opis uszkodzeń | Kwalifik. | Naprawa [rbg] |
|---|---|---|---|---|
| 3 | Dodatkowe światło stop kpl. | pęknięcie/rozerwanie | WY | 0.1 |

Dodatkowa lampa stopu - Pęknięcie/rozerwanie 1

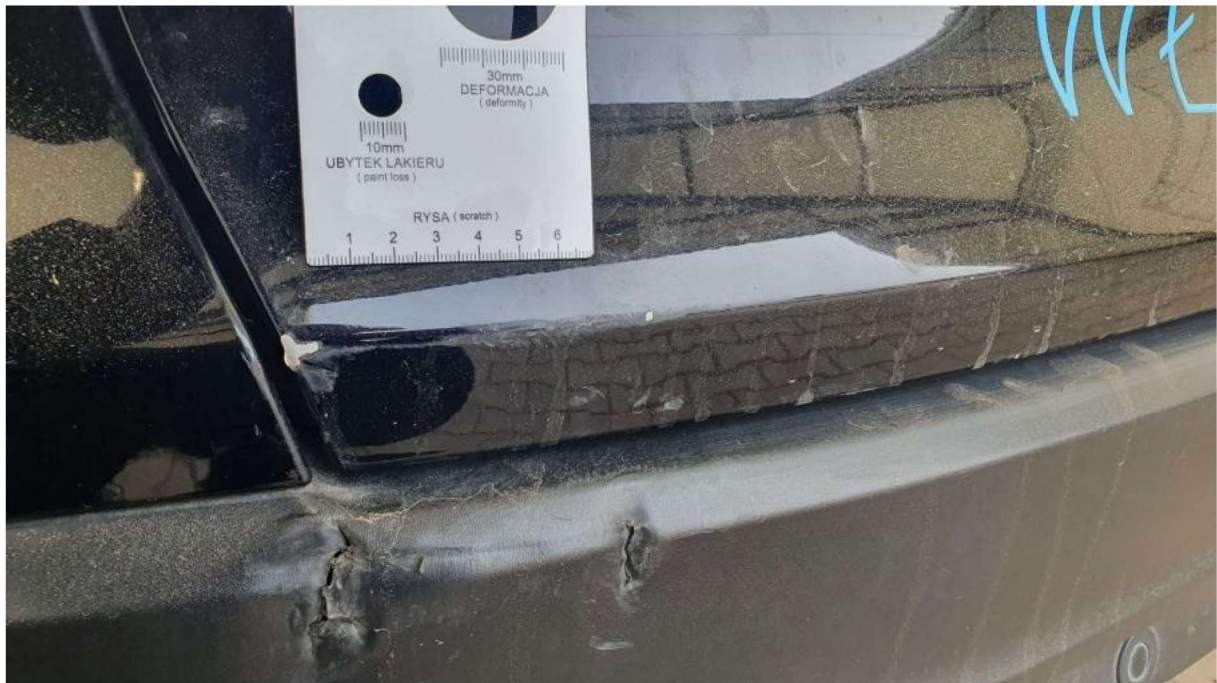
**Fot. 49**

| 18 | Nakładka pokrywy tylnej dół | rysa/odprysk | | |

Nakładka pokryw tylnej - Rysa/odprysk 1

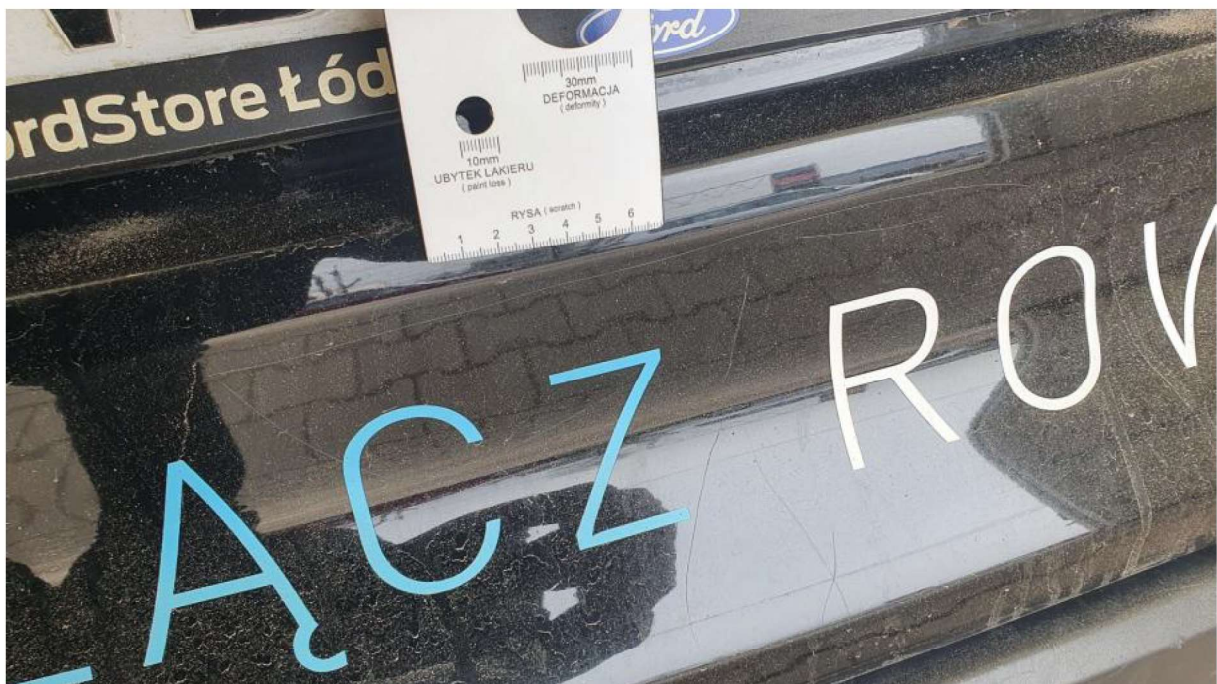
**Fot. 50**

Nakładka pokryw tylnej - Rysa/odprysk 2

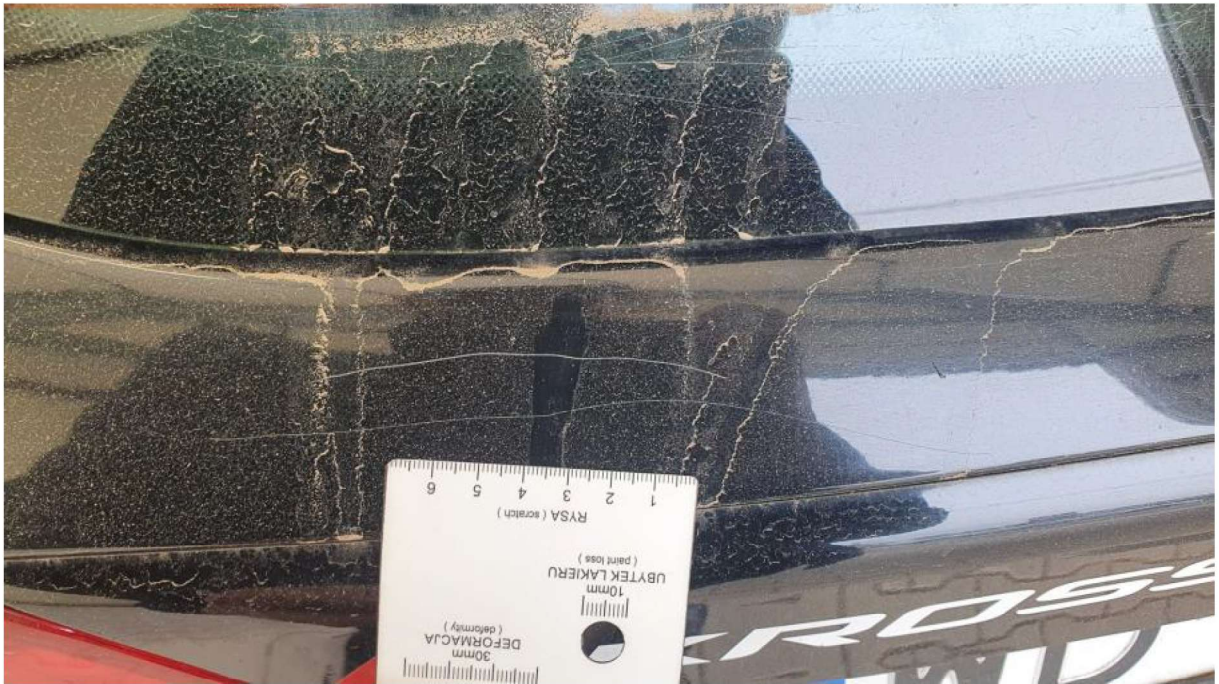
**Fot. 51**

| 12 | Pokrywa tylna | rysa/odprysk | NA | 0.5 |

Pokrywy bagażnika - Rysa/odprysk 1

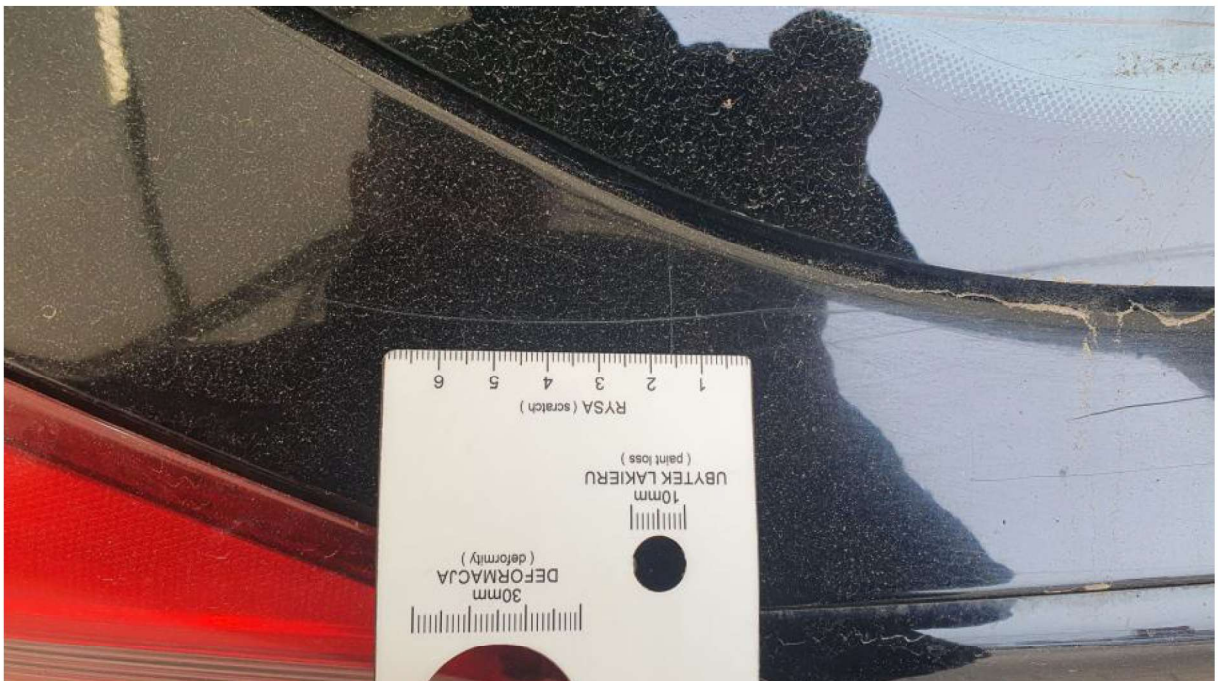
**Fot. 52**

Pokrywy bagażnika - Rysa/odprysk 2

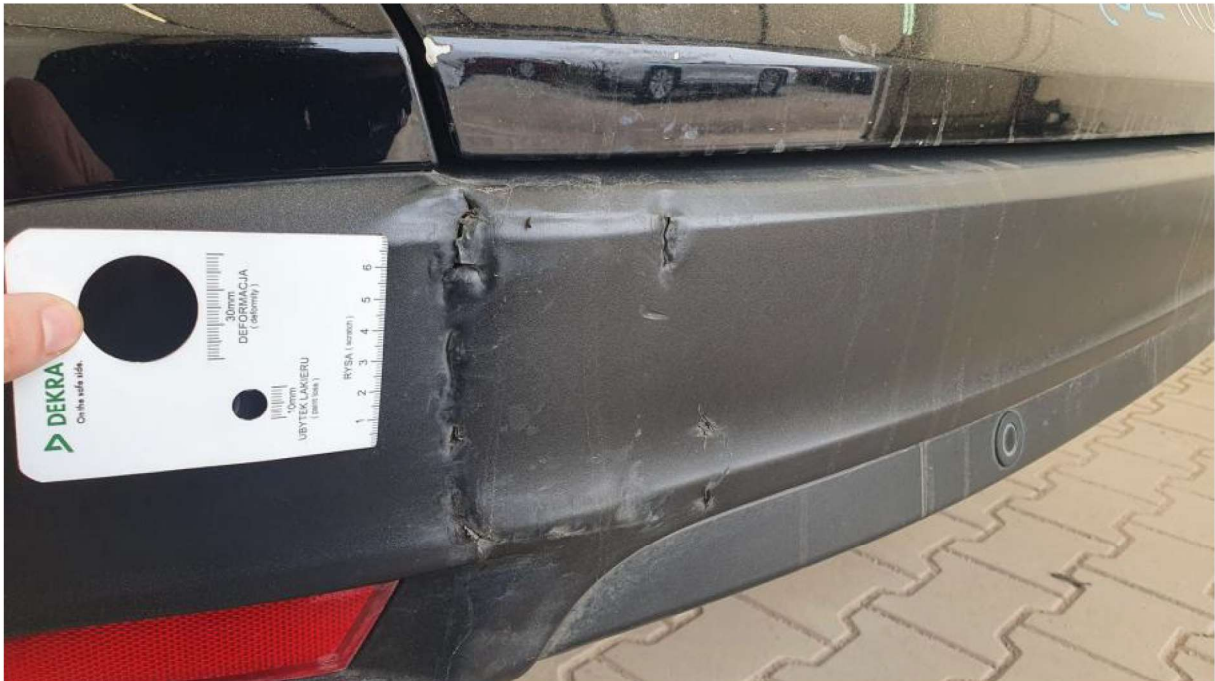
**Fot. 53**

| Poz. | Nazwa pozycji | Opis uszkodzeń | Kwalifik. | Naprawa [rbg] |
|---|---|---|---|---|
| 1 | Nakładka zderzaka tylnego, dół | pęknięcie/rozerwanie | WY | 0.7 |

Zderzak tylny - Pęknięcie/rozerwanie 1

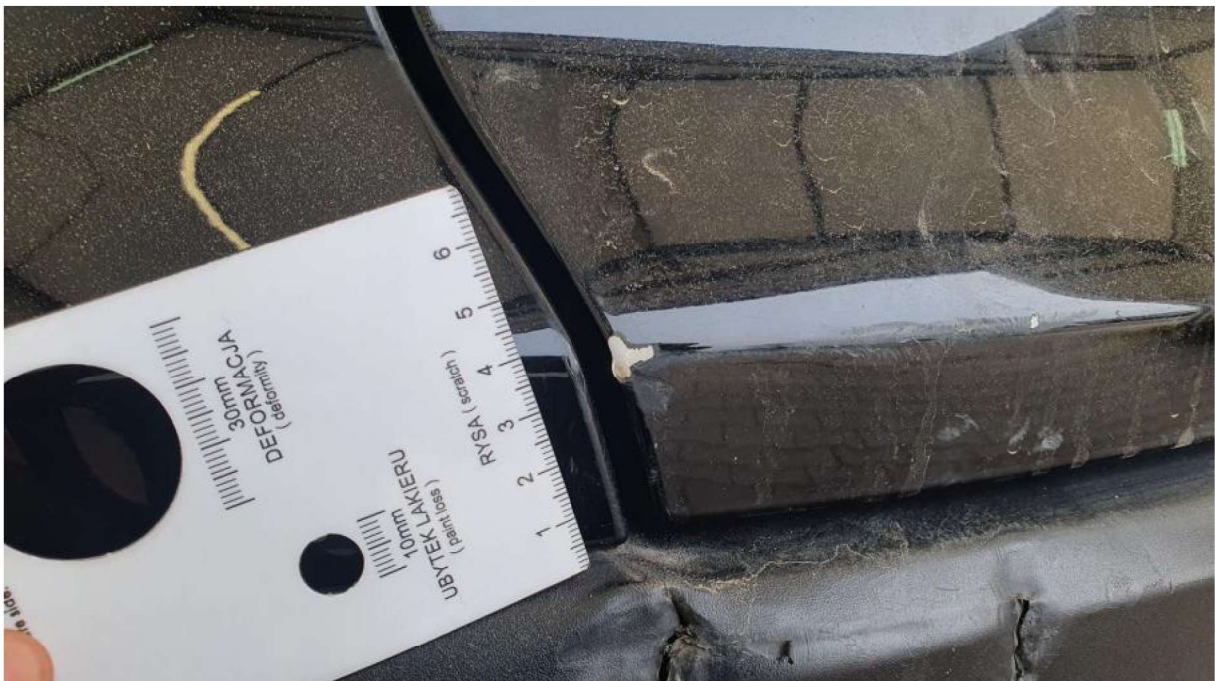
**Fot. 54**

| 17 | Zderzak, róg L | rysa/odprysk | | |

Zderzak tylny cz L - Rysa/odprysk 1

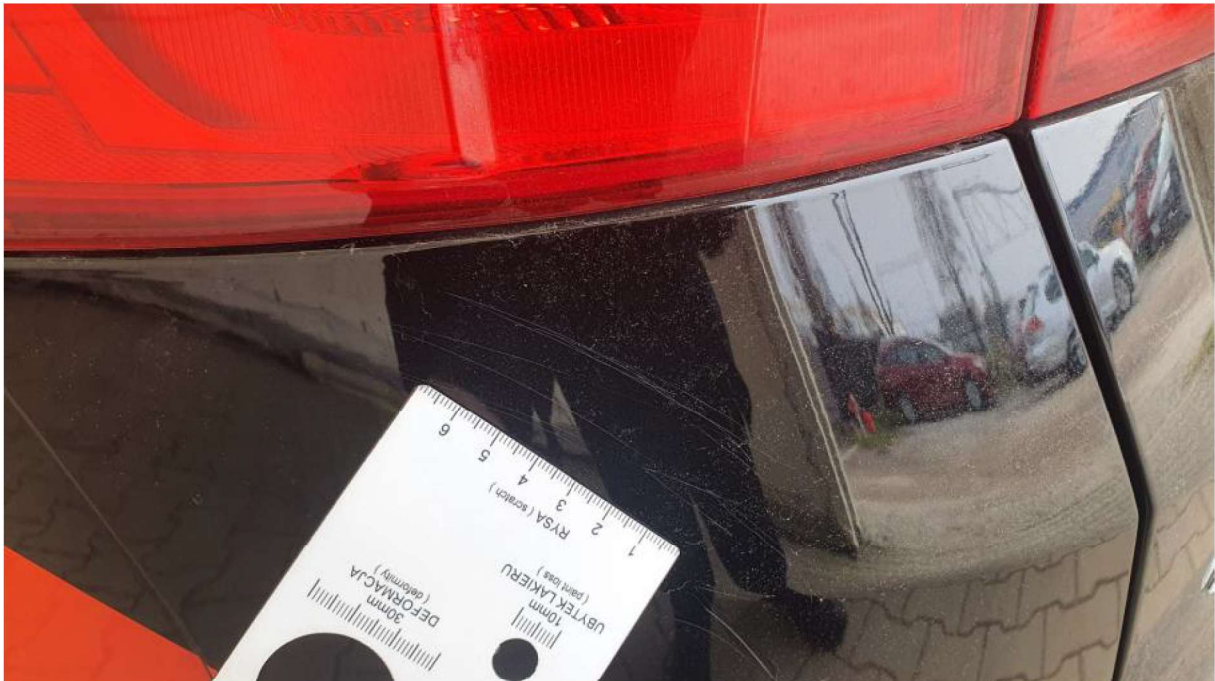
**Fot. 55**

Zderzak tylny cz L - Rysa/odprysk 2

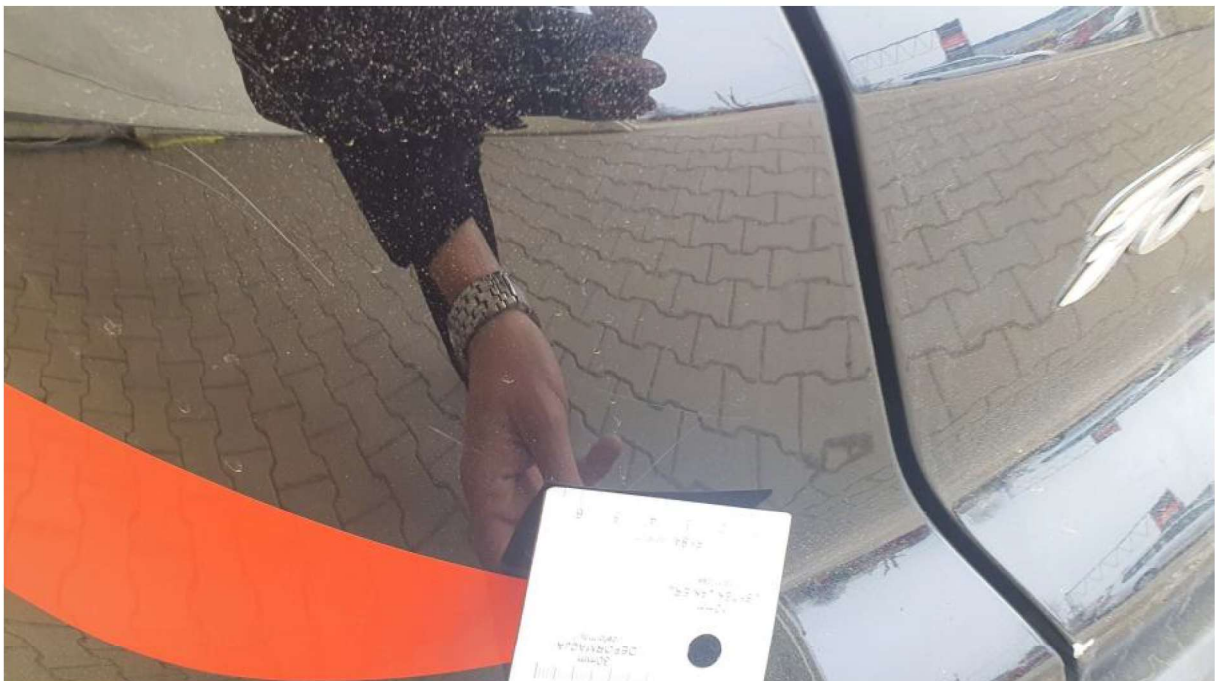
**Fot. 56**

Zderzak tylny cz L() - Rysa/odprysk 3

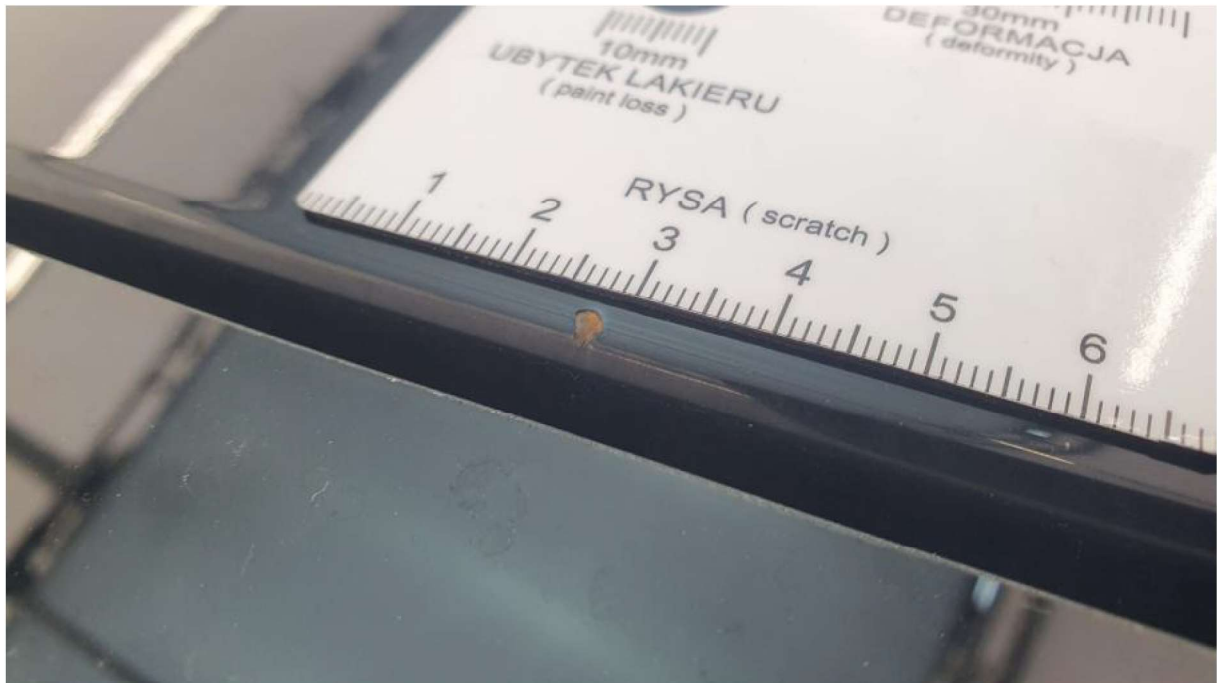
**Fot. 57**

| 10 | Dach | ślady korozji, rysa/odprysk | NA | 0.5 |

Dach - Inne 1

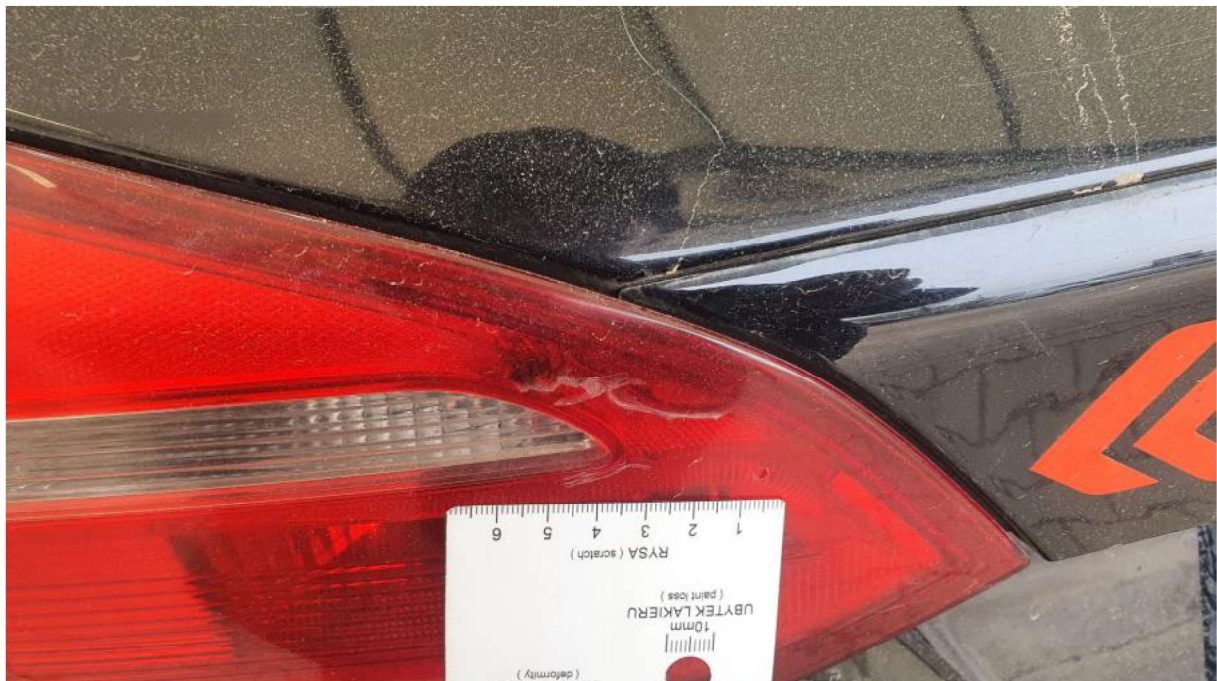
**Fot. 58**

| Poz. | Nazwa pozycji | Opis uszkodzeń | Kwalifik. | Naprawa [rbg] |
|---|---|---|---|---|
| 2 | Lampa tylna wewnętrzna kpl. L | pęknięcie/rozerwanie | WY | 0.1 |

Lampa tylna wew L - Pęknięcie/rozerwanie 1

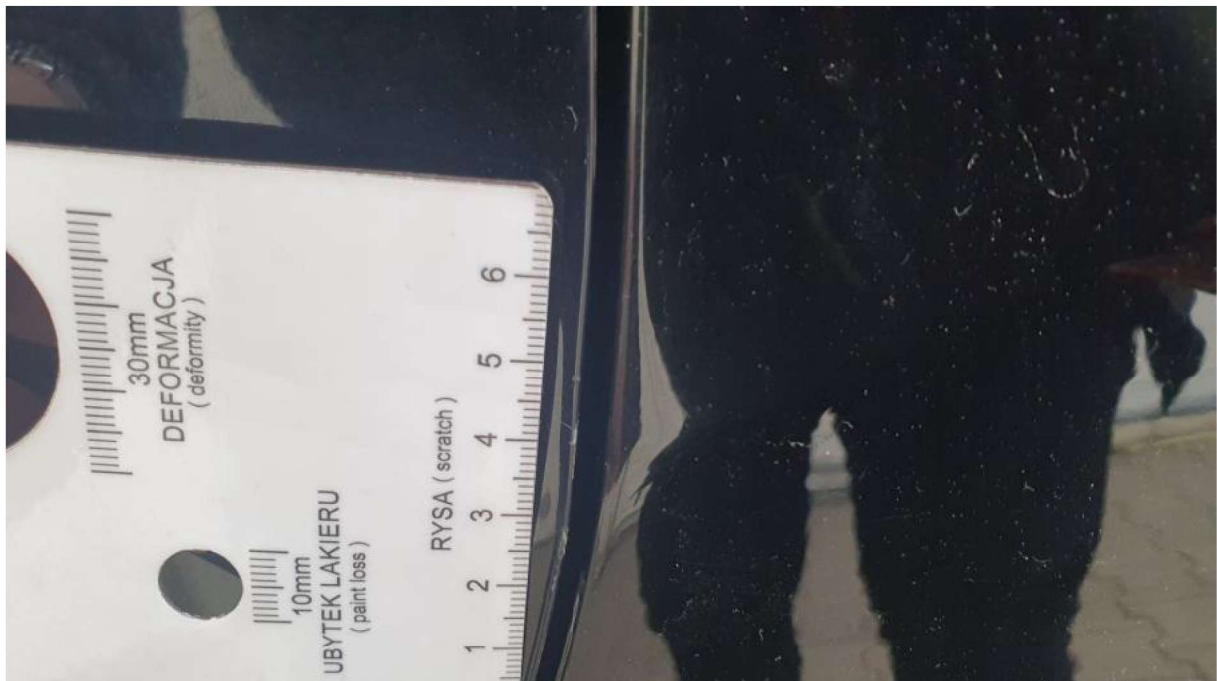
**Fot. 60**

| 16 | Poszycie drzwi tylnych L | wgniecenie/odkształcenie, rysa/odprysk | | |

Drzwi tylne L - Rysa/odprysk 1

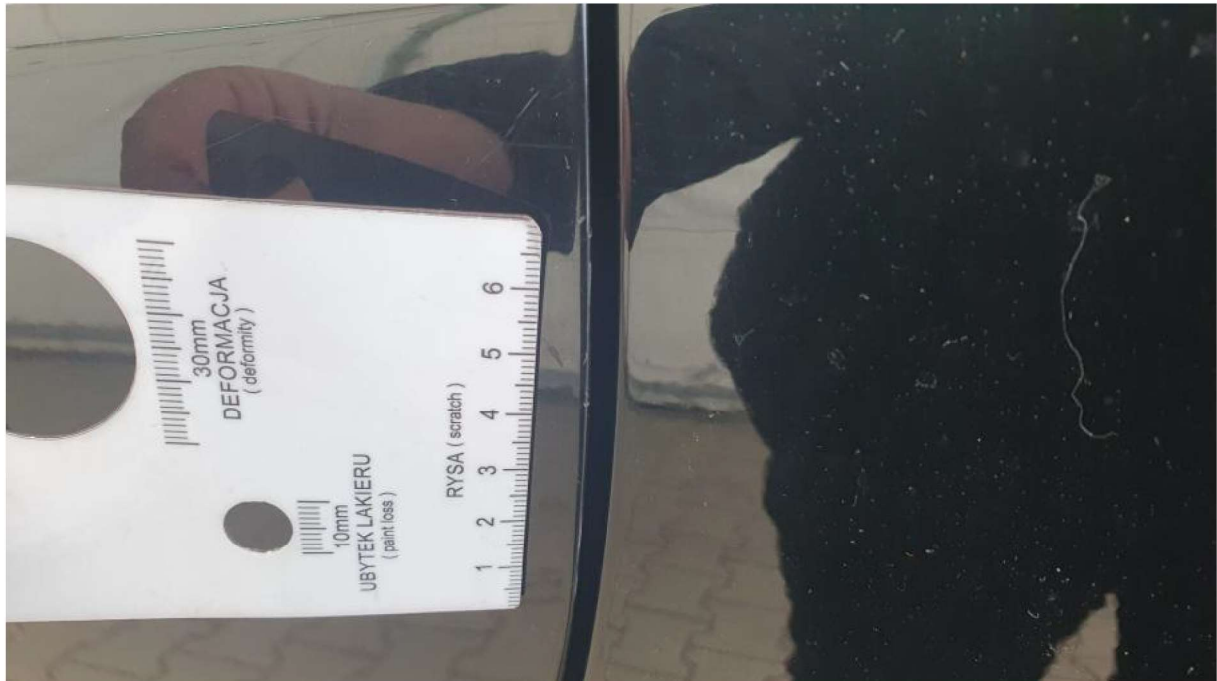
**Fot. 61**

Drzwi tylne L - Rysa/odprysk 2
