## Raport z oględzin pojazdu

| Numer raportu | 360366/3/24-9570 | Data raportu | 29-03-2024 |

| Marka, model | FORD Focus Kombi 14-18 |
| Numer rejestracyjny | WD2785H |

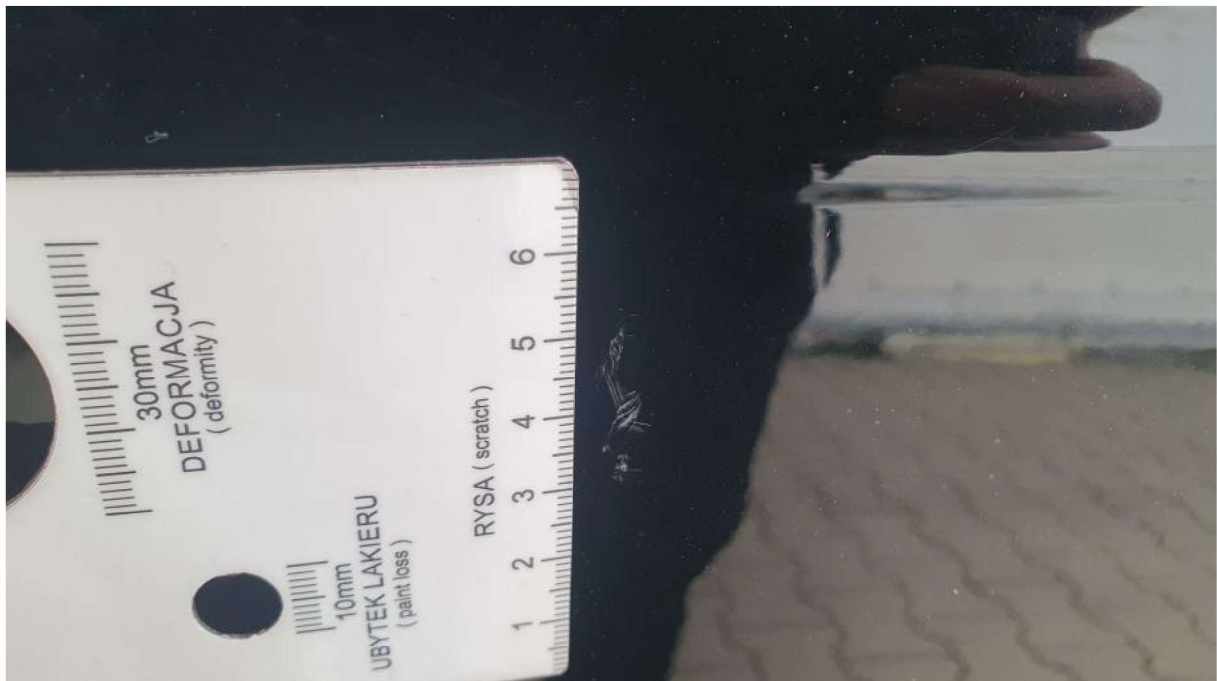
**Fot. 62**

Drzwi tylne L() - Rysa/odprysk 3

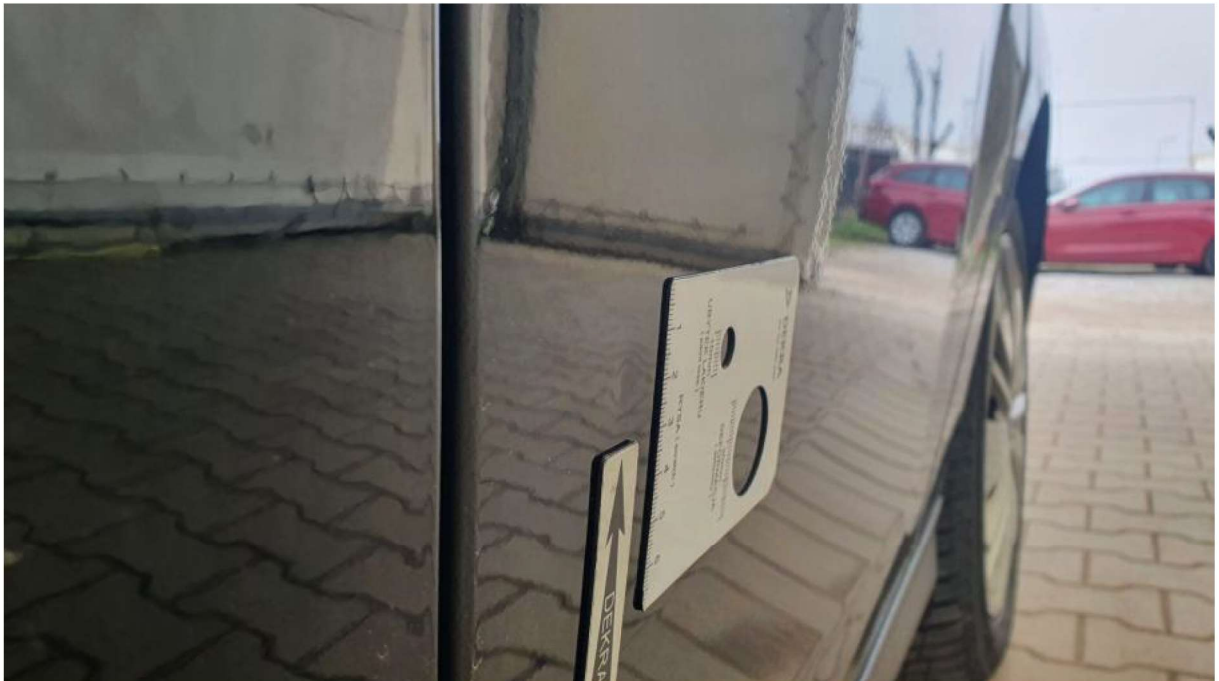
**Fot. 63**

| 16 | Poszycie drzwi tylnych L | wgniecenie/odkształcenie, rysa/odprysk | | |

Drzwi tylne L - Wgniecenie/odkształcenie 1

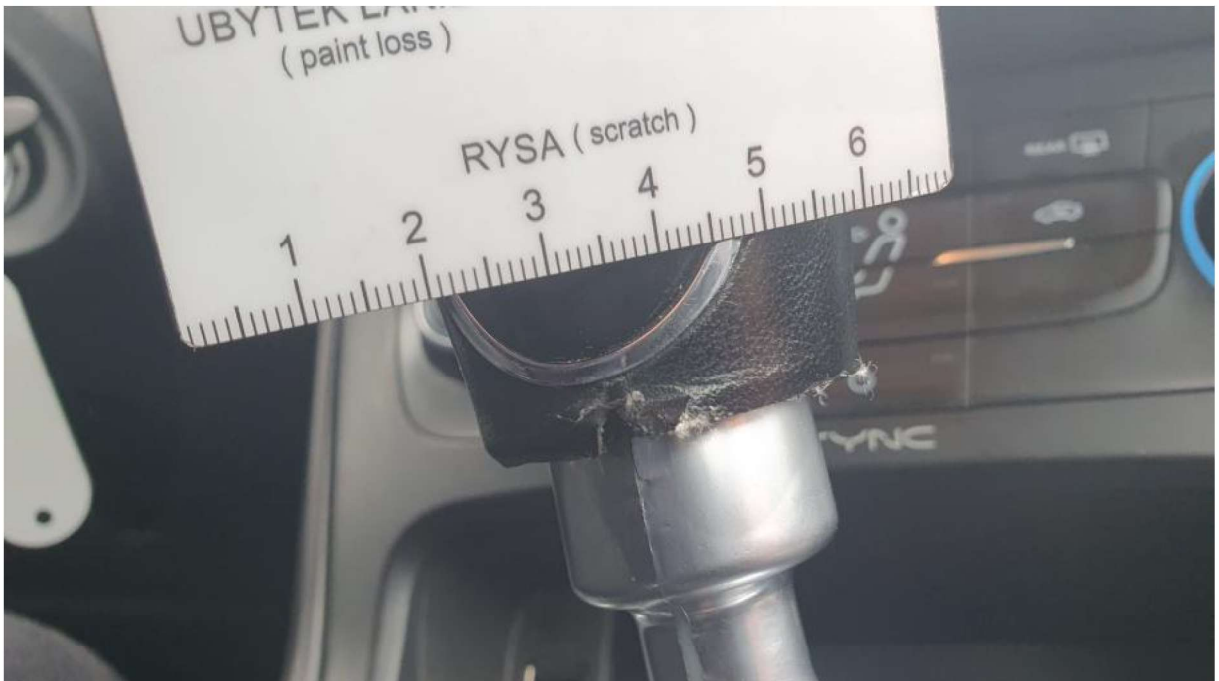
**Fot. 64**

| Poz. | Nazwa pozycji | Opis uszkodzeń | Kwalifik. | Naprawa [rbg] |
|---|---|---|---|---|
| 6 | Gałka | pęknięcie/rozerwanie | WY | |

Gałka dźwigni zmiany biegów - Pęknięcie/rozerwanie 1

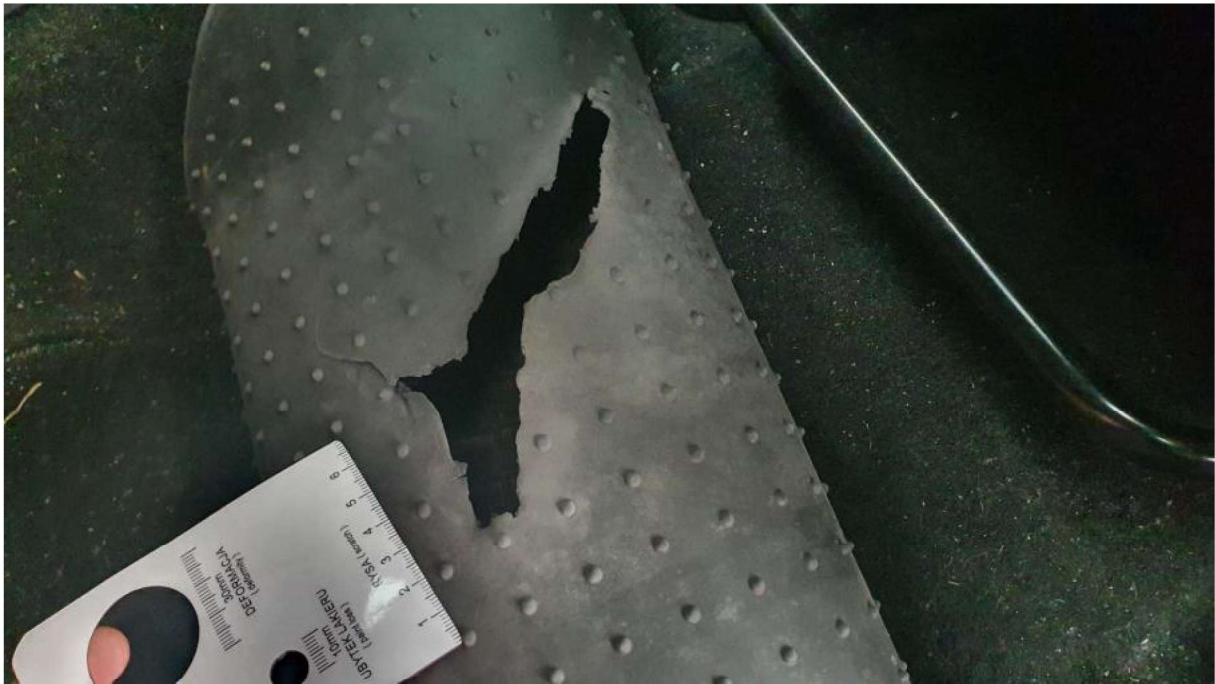
**Fot. 65**

| Poz. | Nazwa pozycji | Opis uszkodzeń | Kwalifik. | Naprawa [rbg] |
|---|---|---|---|---|
| 7 | Dywaniki podłogi komplet | pęknięcie/rozerwanie | WY | 2.2 |

Dywanik prze L - Pęknięcie/rozerwanie 1

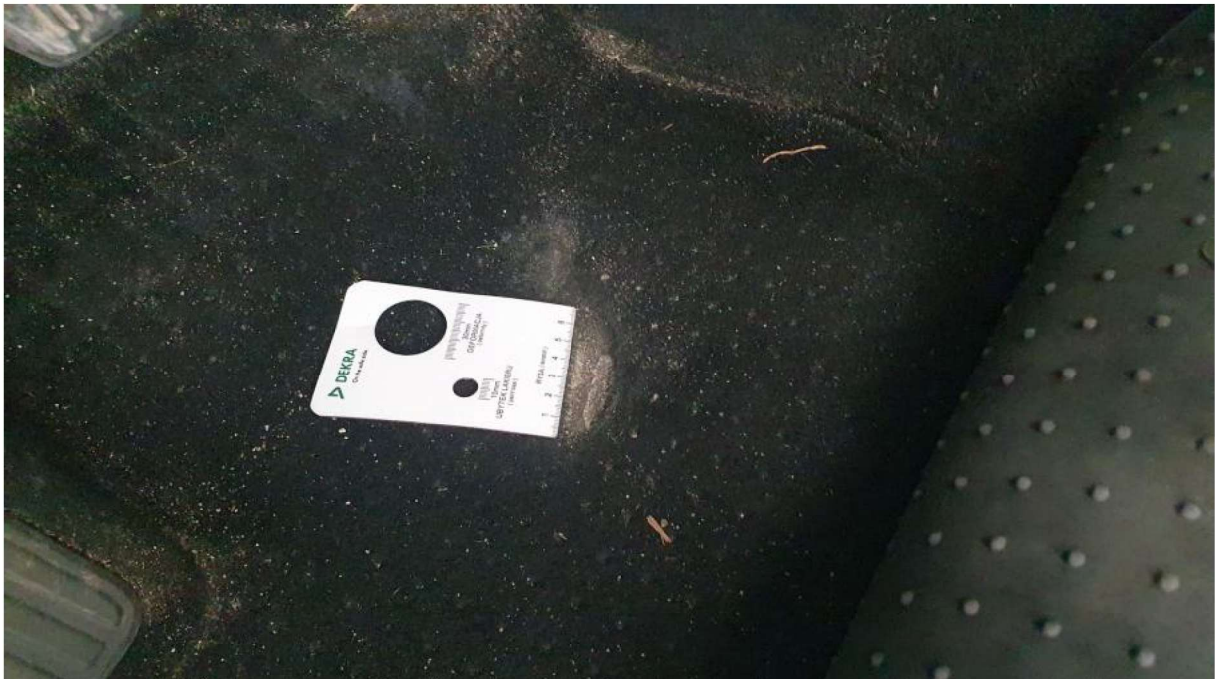
**Fot. 66**

Wykładzina podłogi - Pęknięcie/rozerwanie 1

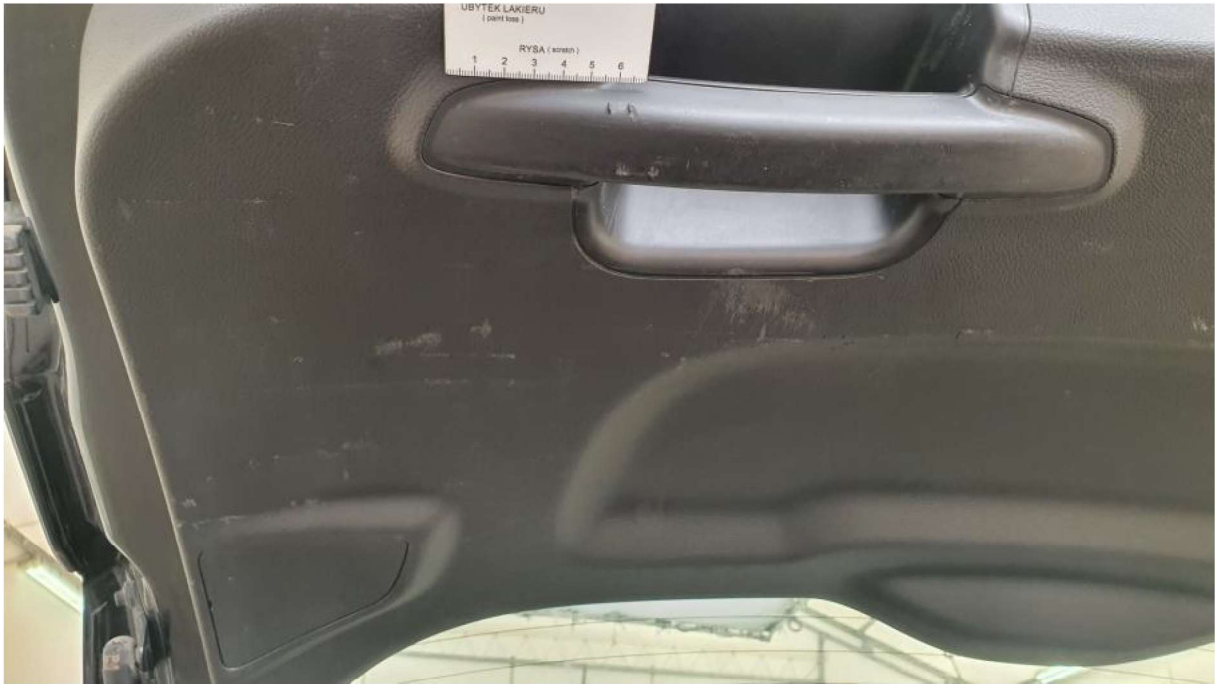
**Fot. 67**

Wykładzina pokrywy tylnej - Rysa/odprysk 1

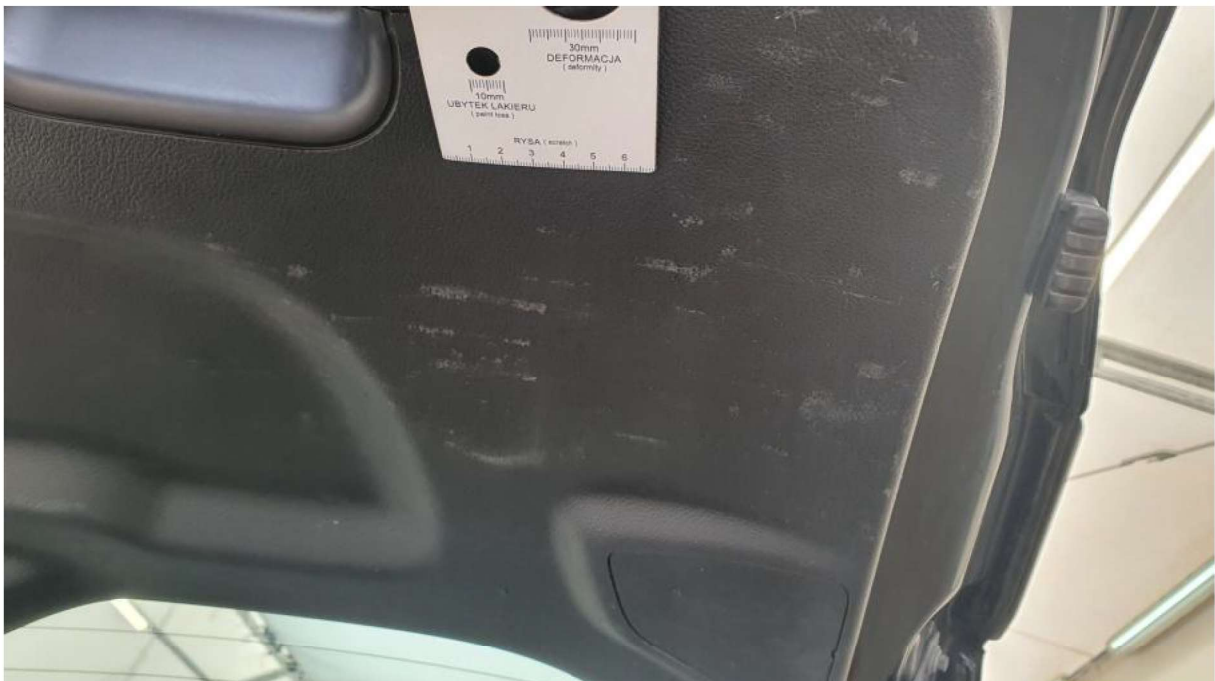
**Fot. 68**

Wykładzina pokrywy tylnej - Rysa/odprysk 2
