## Raport z oględzin pojazdu

| Numer raportu | 285802/3/24-14707 | Data raportu | 26-03-2024 |

| Marka, model | OPEL Astra V Hatchback 15-19 |
| Numer rejestracyjny | WX2283A |

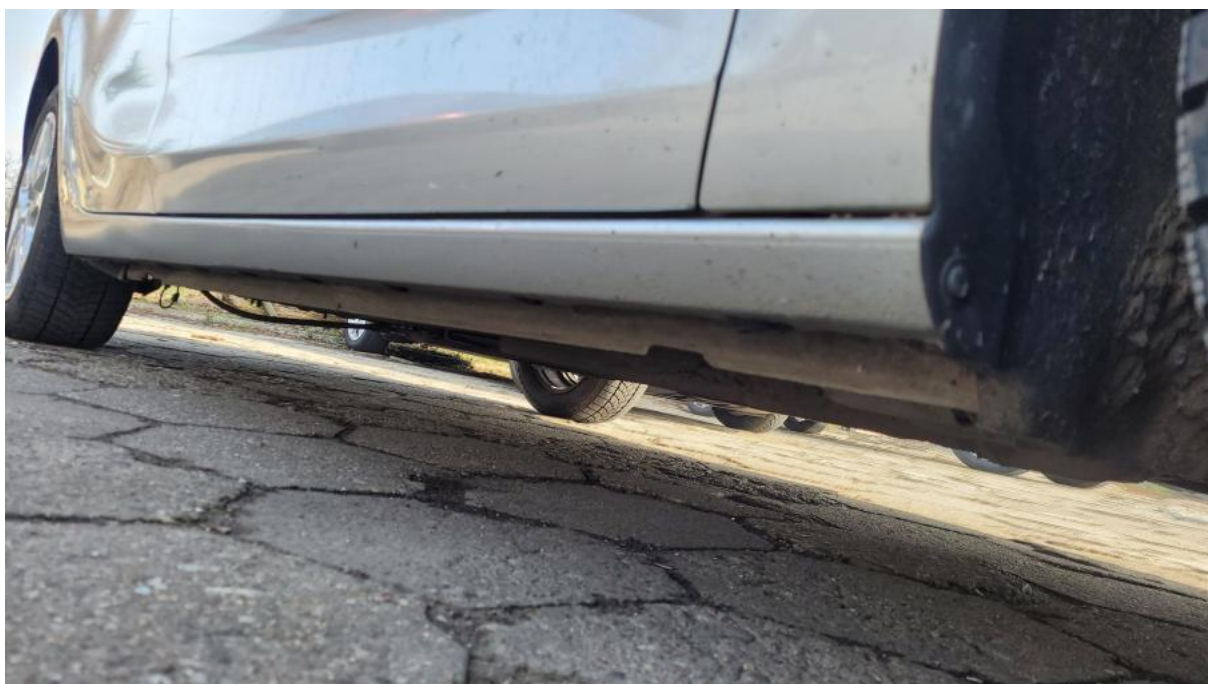
**Fot. 4**

| Poz. | Nazwa części | Przedział grubości powłoki lakierowej [µm] |
|---|---|---|
| 1 | Próg prawy | 150 - 1000 |

Próg prawy (widok od przodu)

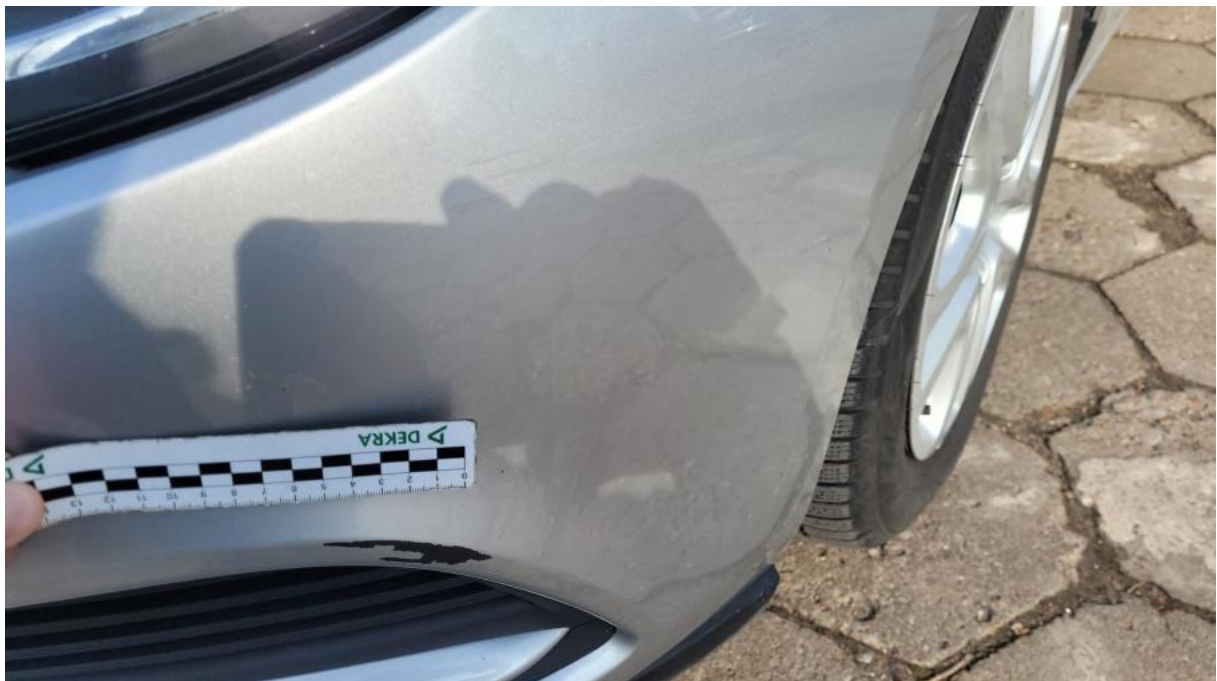
**Fot. 38**

| Poz. | Nazwa pozycji | Opis uszkodzeń | Kwalifik. | Naprawa [rbg] |
|---|---|---|---|---|
| 2 | Okładzina zderzaka przedniego | zarysowanie | NA | 1 |

Zderzak - Rysa/odprysk 1

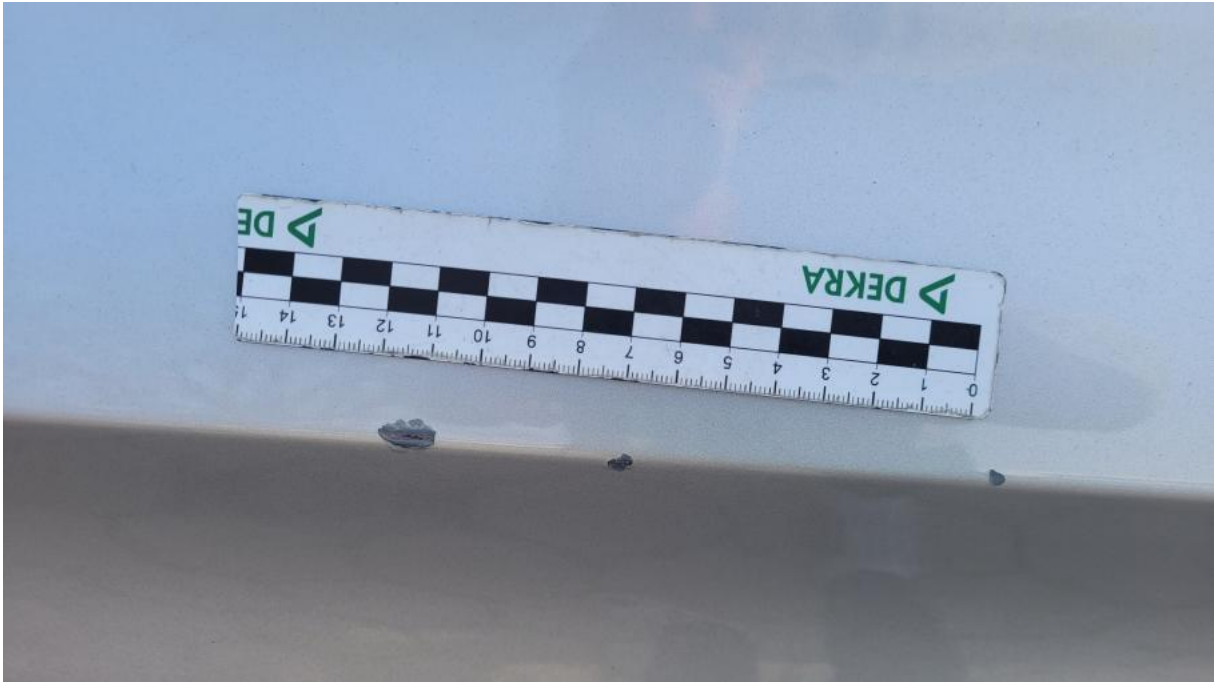
**Fot. 39**

| Poz. | Nazwa pozycji | Opis uszkodzeń | Kwalifik. | Naprawa [rbg] |
|---|---|---|---|---|
| 4 | Drzwi tylne (nieuzbrojone) R | odpryski lakieru | NA | 0.5 |

Drzwi tylne P - Rysa/odprysk 1

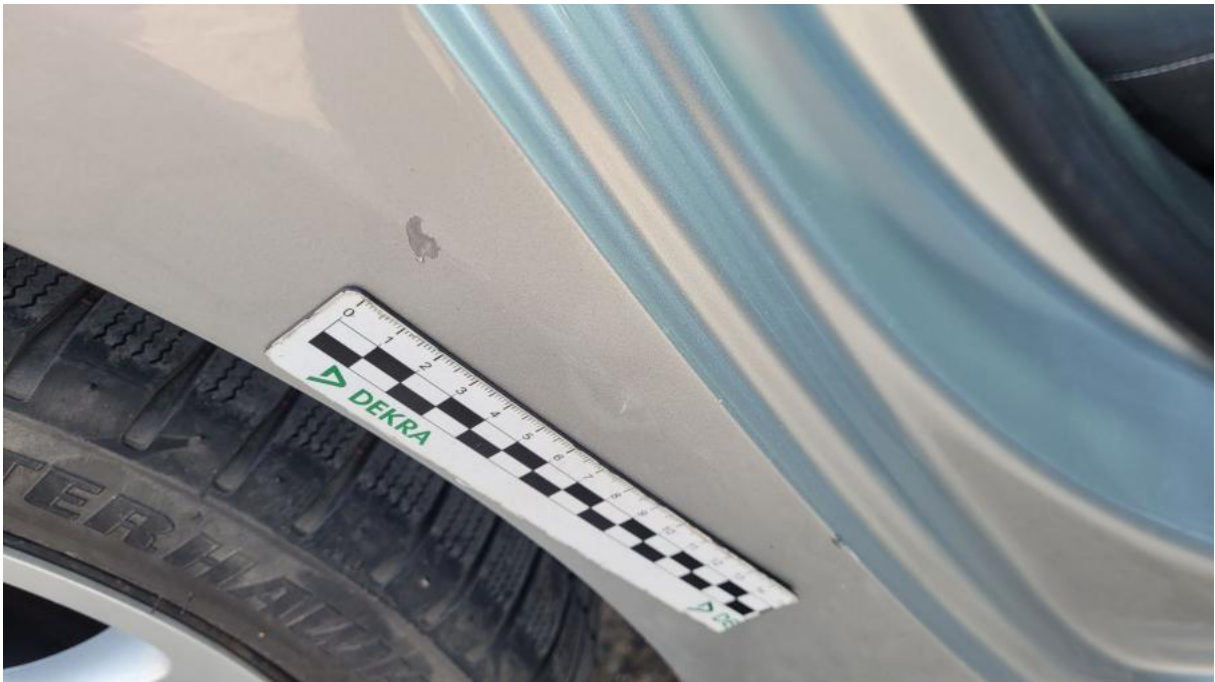
**Fot. 40**

| Poz. | Nazwa części | Przedział grubości powłoki lakierowej [µm] |
|---|---|---|
| 1 | Błotnik tylny prawy/ściana boczna prawa | 150 - 2000 |

| Poz. | Nazwa pozycji | Opis uszkodzeń | Kwalifik. | Naprawa [rbg] |
|---|---|---|---|---|
| 7 | Błotnik tylny R | odpryski lakieru | NA | 0.5 |

Błotnik tylny P / Ściana boczna P - Rysa/odprysk 1

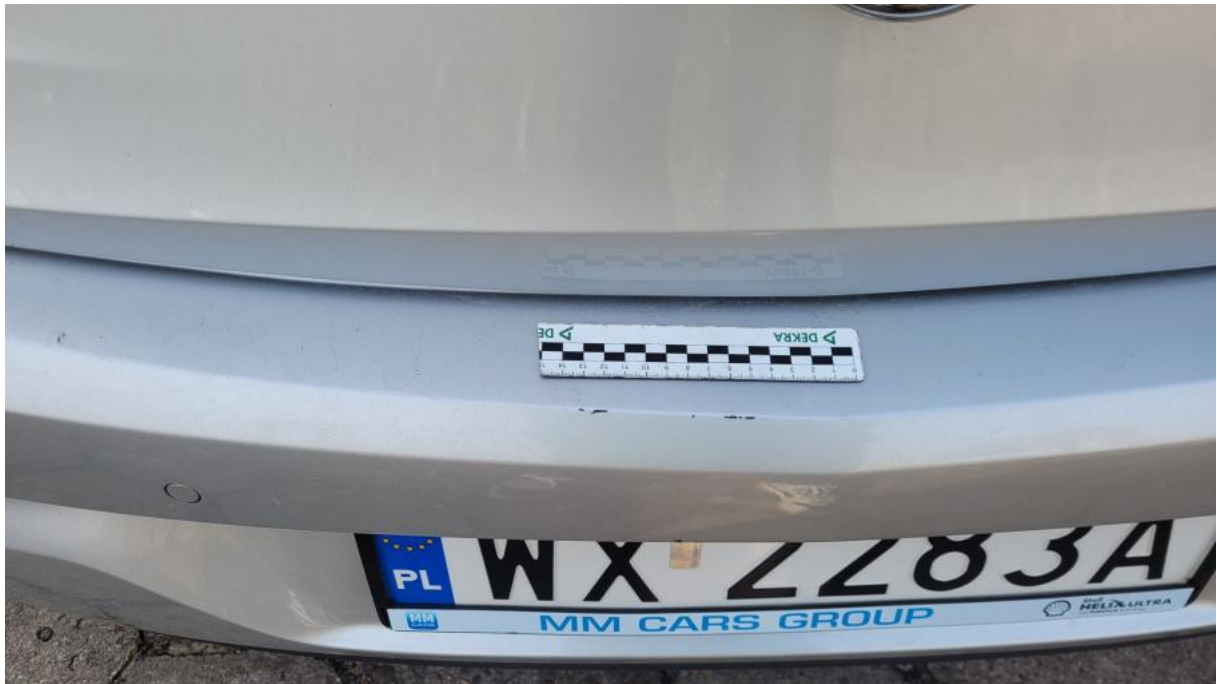
**Fot. 41**

| Poz. | Nazwa pozycji | Opis uszkodzeń | Kwalifik. | Naprawa [rbg] |
|---|---|---|---|---|
| 5 | Okładzina zderzaka tylnego | zarysowanie | NA | 1 |

Zderzak tylny - Rysa/odprysk 1

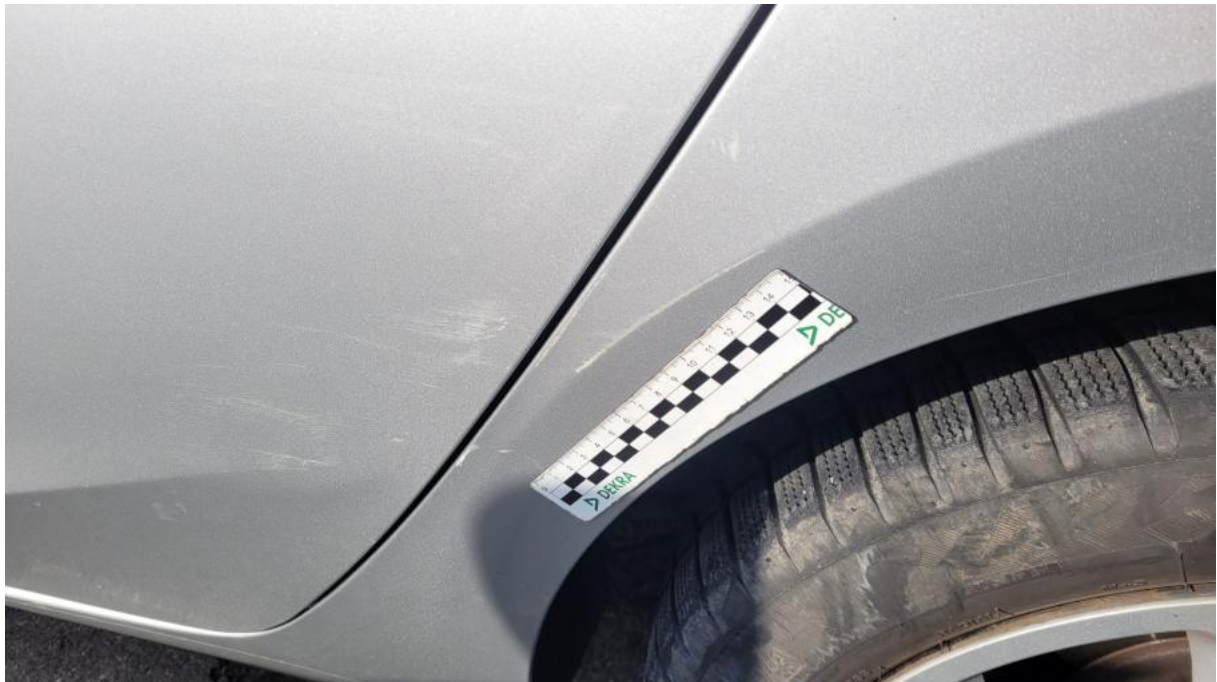
**Fot. 42**

| Poz. | Nazwa pozycji | Opis uszkodzeń | Kwalifik. | Naprawa [rbg] |
|---|---|---|---|---|
| 6 | Błotnik tylny L | zarysowanie | NA | 0.5 |

Błotnik tylny L / Ściana boczna L - Rysa/odprysk 1

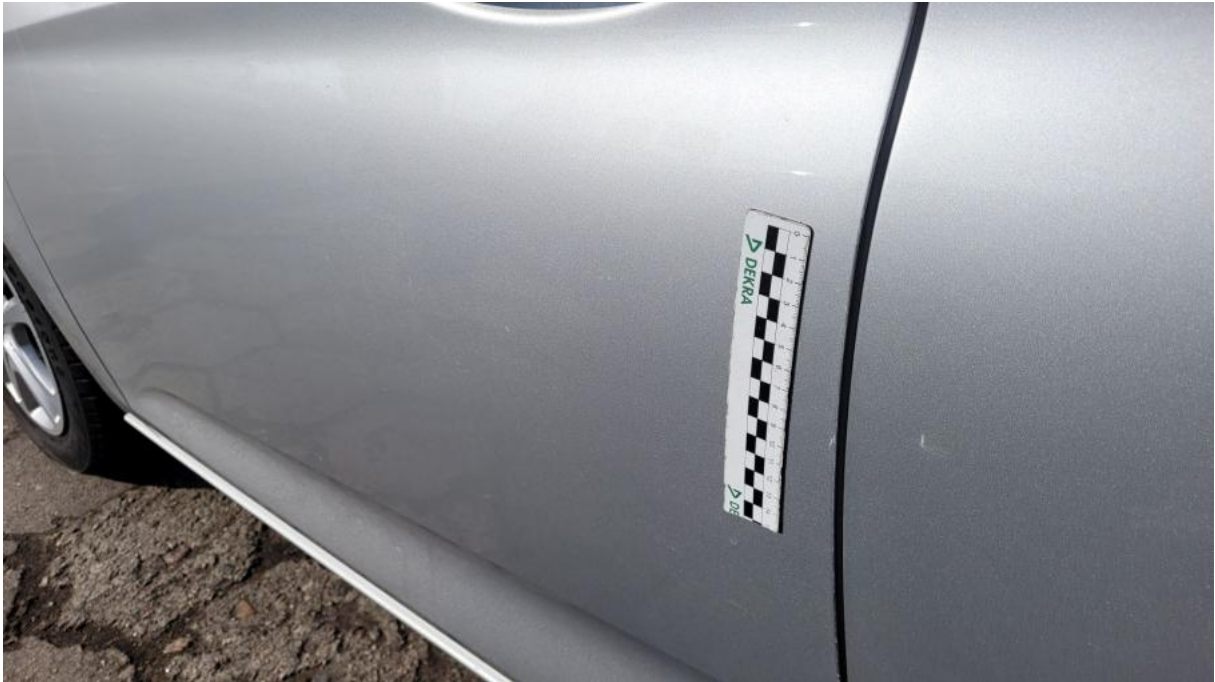
**Fot. 43**

| Poz. | Nazwa pozycji | Opis uszkodzeń | Kwalifik. | Naprawa [rbg] |
|---|---|---|---|---|
| 8 | Drzwi przednie (nieuzbrojone) L | zarysowanie | | |

Drzwi przed L - Rysa/odprysk 1

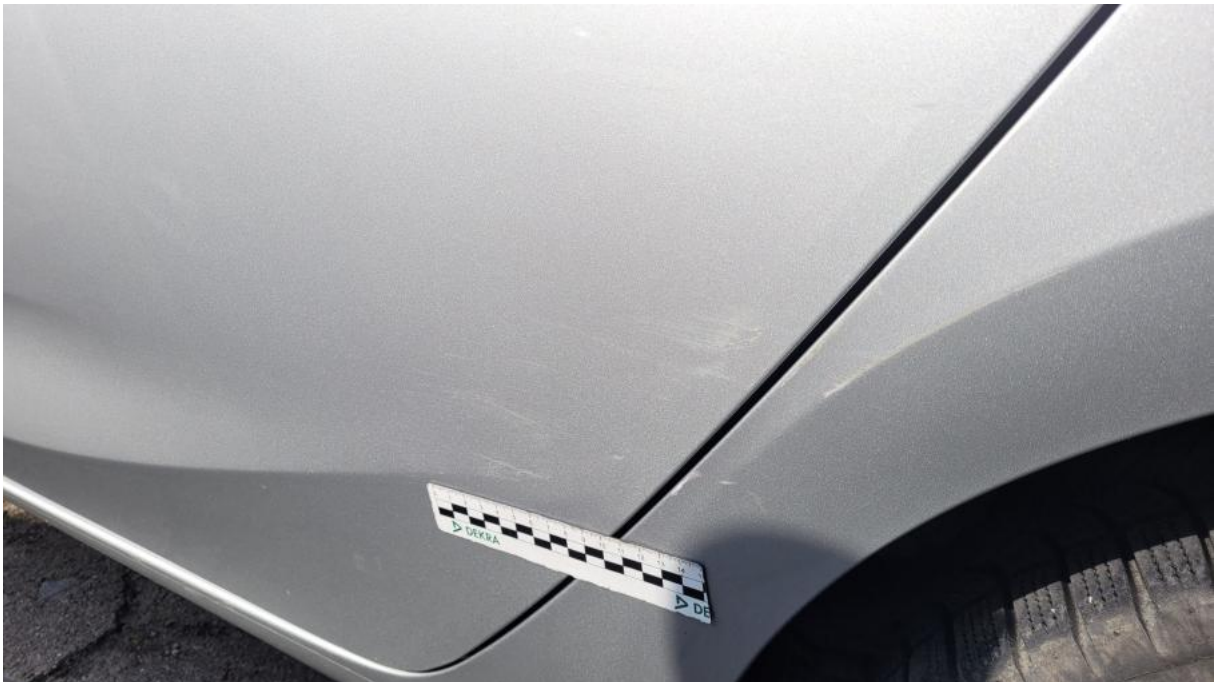
**Fot. 44**

| Poz. | Nazwa pozycji | Opis uszkodzeń | Kwalifik. | Naprawa [rbg] |
|---|---|---|---|---|
| 3 | Drzwi tylne (nieuzbrojone) L | wgniecenie, zarysowanie | NA | 3 |

Drzwi tylne L - Rysa/odprysk 1

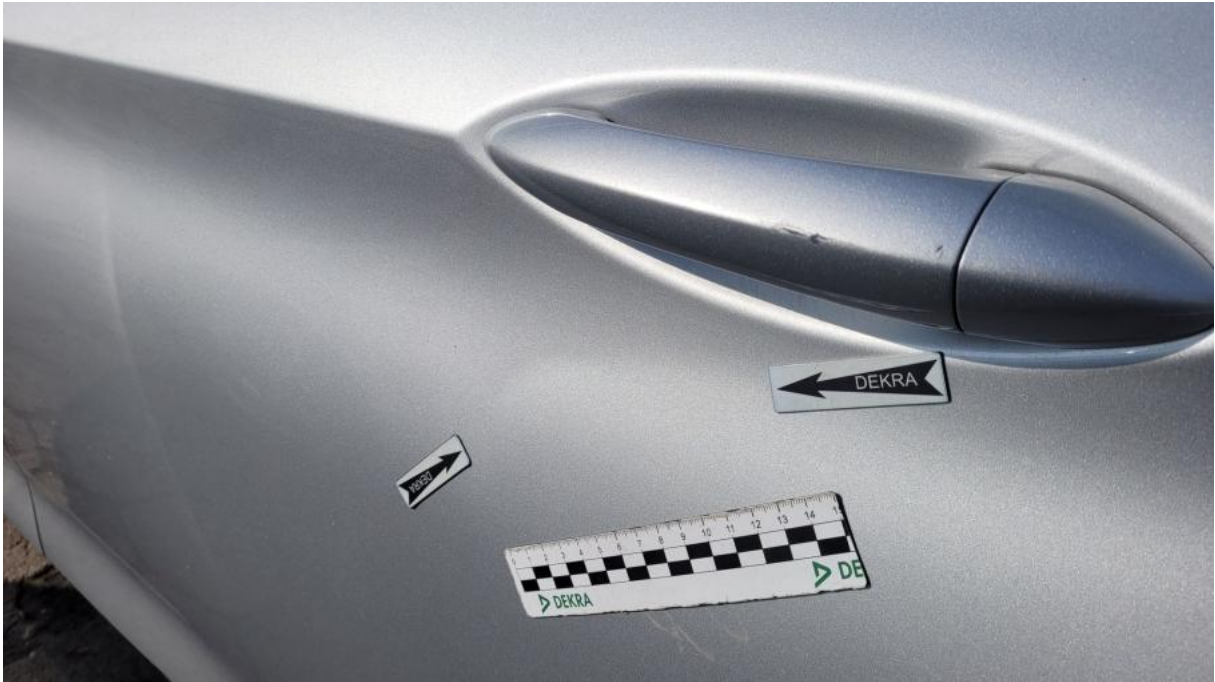
**Fot. 45**

Drzwi tylne L - Wgniecenie/odkształcenie 1

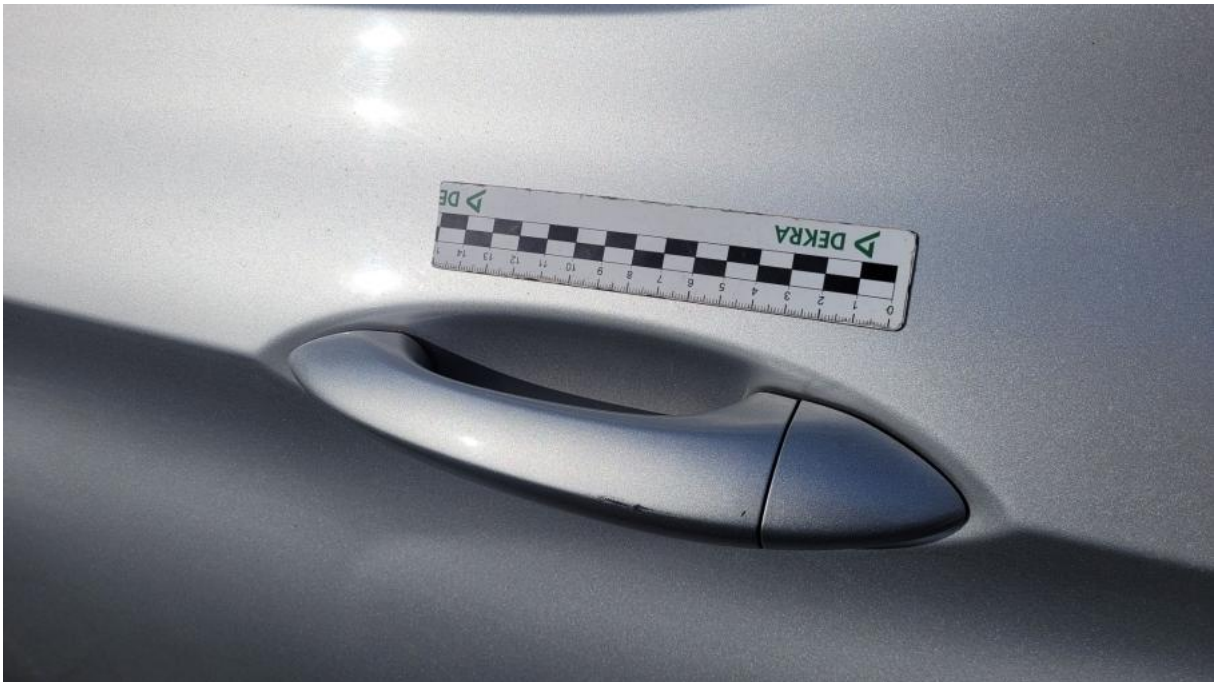
**Fot. 46**

| Poz. | Nazwa pozycji | Opis uszkodzeń | Kwalifik. | Naprawa [rbg] |
|---|---|---|---|---|
| 9 | Klamka zewnętrzna drzwi tylnych L | zarysowanie | | |

Klamka drzwi tyl L - Rysa/odprysk 1

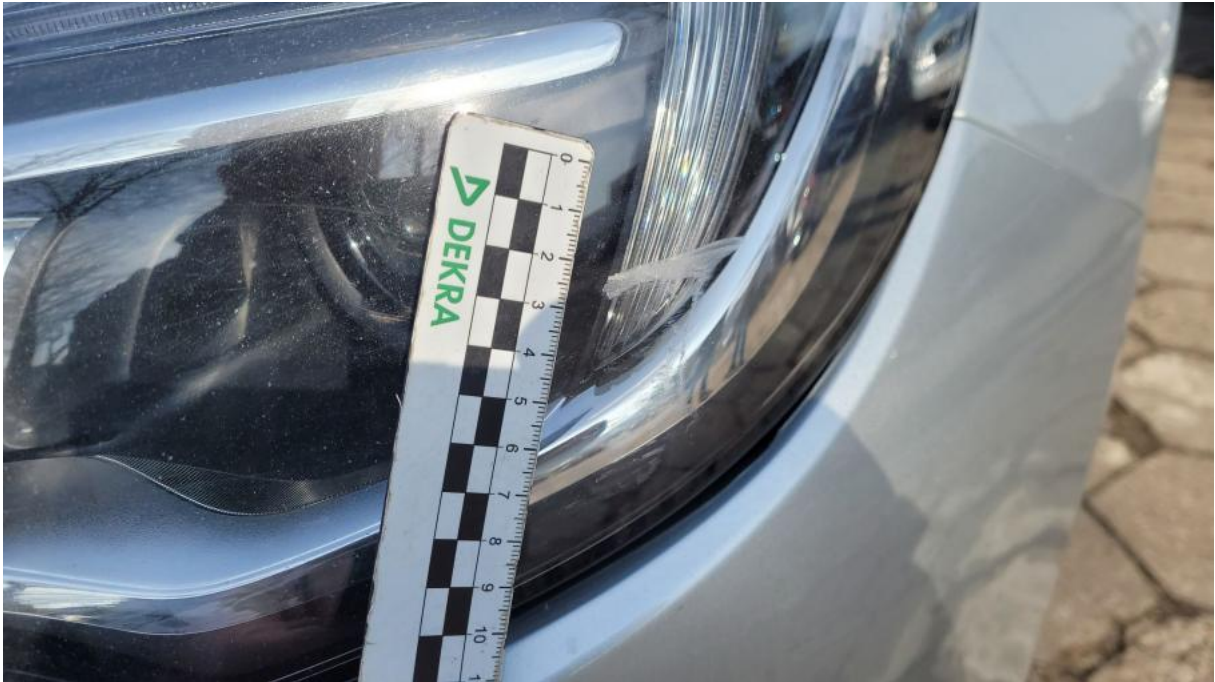
**Fot. 47**

| Poz. | Nazwa pozycji | Opis uszkodzeń | Kwalifik. | Naprawa [rbg] |
|---|---|---|---|---|
| 1 | Reflektor z kierunkowskazem kpl. L | zarysowanie | WY | 1 |

Reflektor L - Rysa/odprysk 1

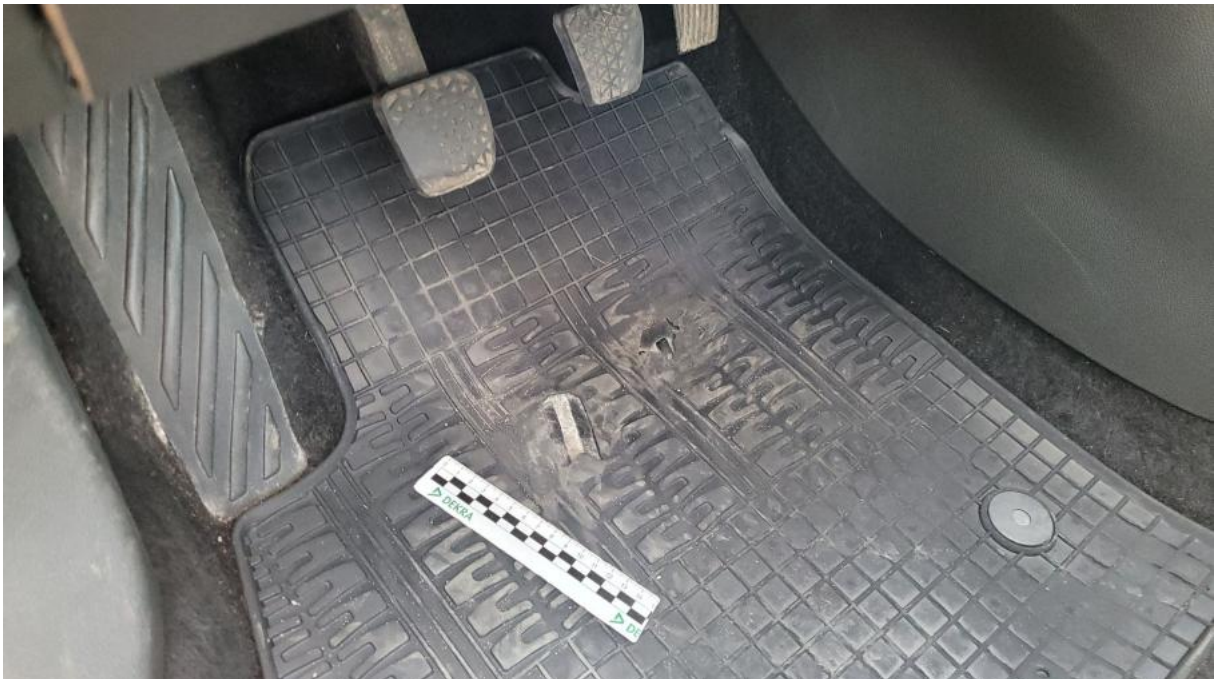
**Fot. 48**

| Poz. | Nazwa pozycji | Opis uszkodzeń | Kwalifik. | Naprawa [rbg] |
|---|---|---|---|---|
| 10 | Dywanik podłogi przedni L | pęknięcie | | |

Dywanik prze L - Pęknięcie/rozerwanie 1
