## Raport z oględzin pojazdu

| Numer raportu | 360335/3/24-9570 | Data raportu | 28-03-2024 |

| Marka, model | FORD Focus Kombi 14-18 |
| Numer rejestracyjny | WD3001H |

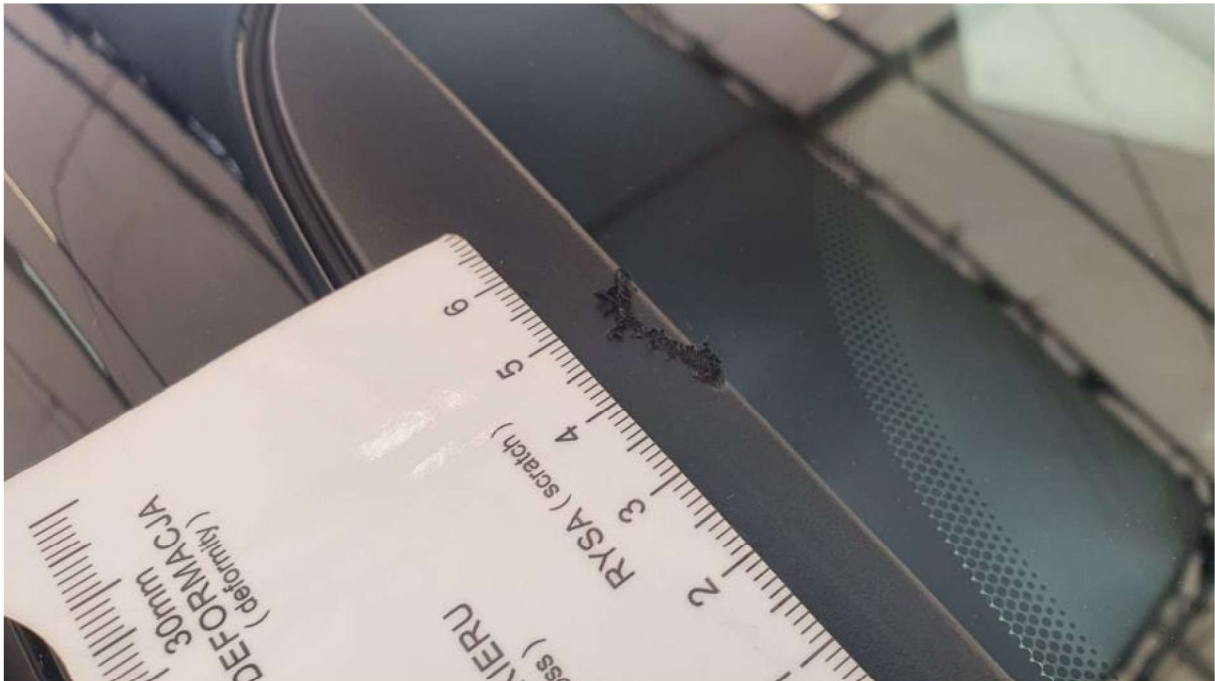
**Fot. 31**

Uszczelka/listwa szyby czołowej - Rysa/odprysk 1

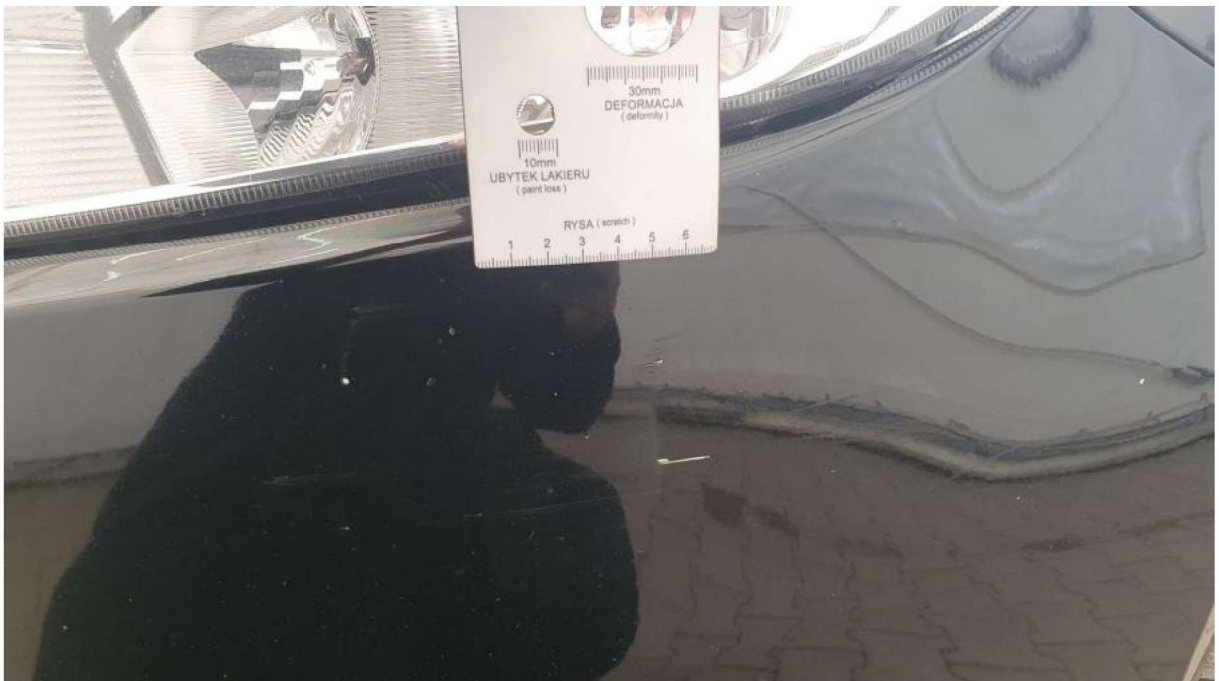
**Fot. 34**

Zderzak - Rysa/odprysk 1

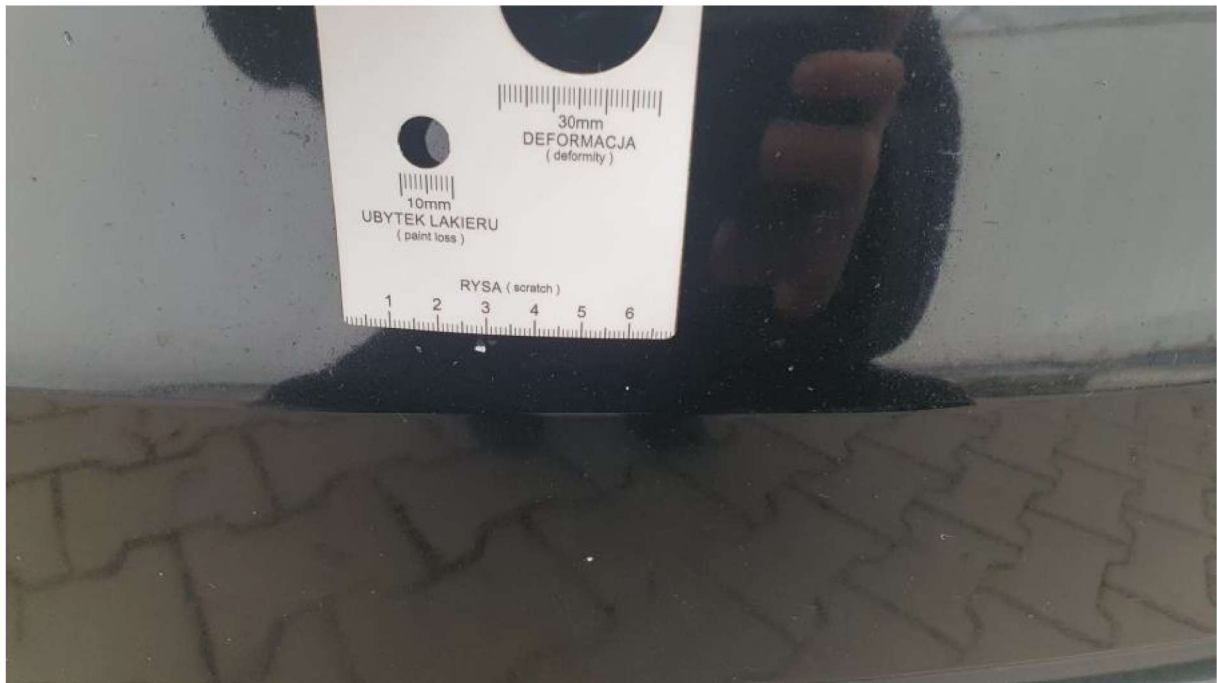
**Fot. 35**

Zderzak - Rysa/odprysk 2

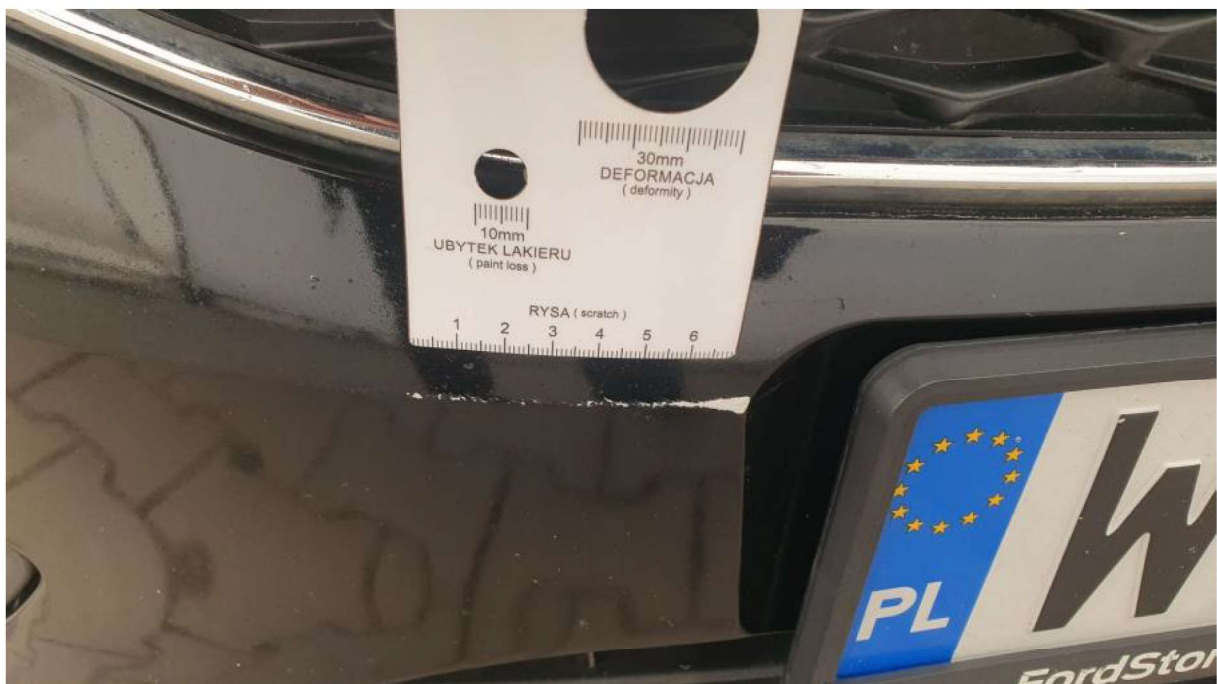
**Fot. 36**

Zderzak() - Rysa/odprysk 3

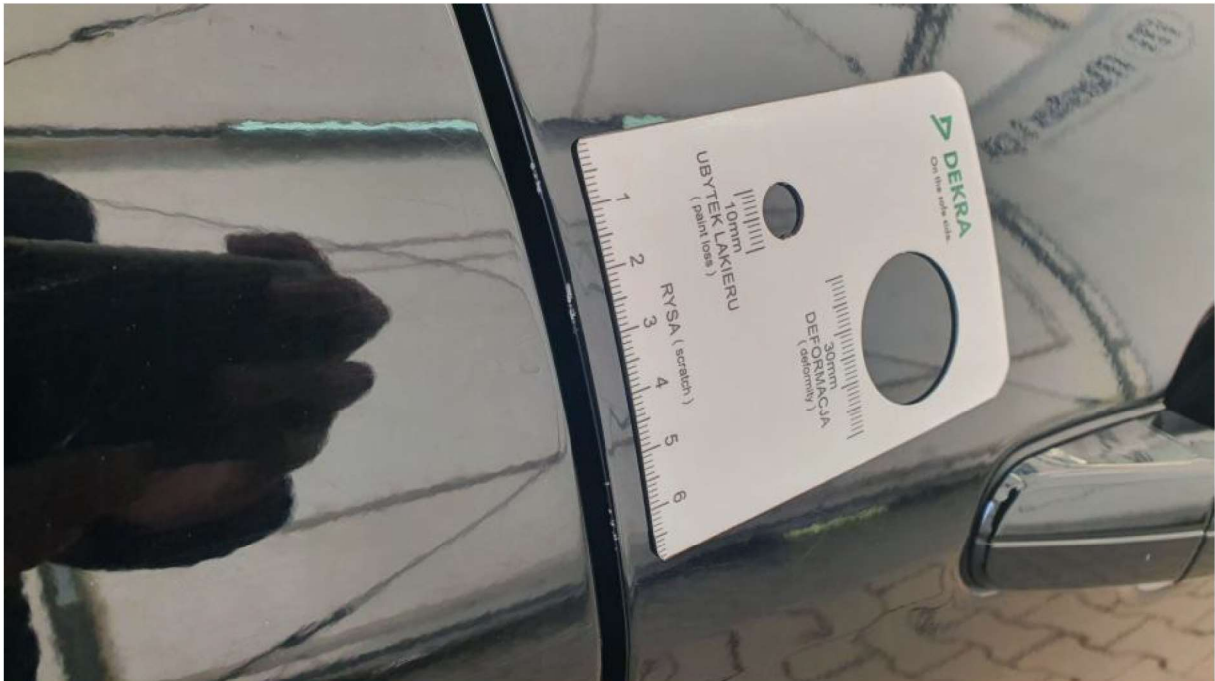
**Fot. 37**

| 11 | Poszycie drzwi przednich R | rysa/odprysk | | |

Drzwi przednie P - Rysa/odprysk 1

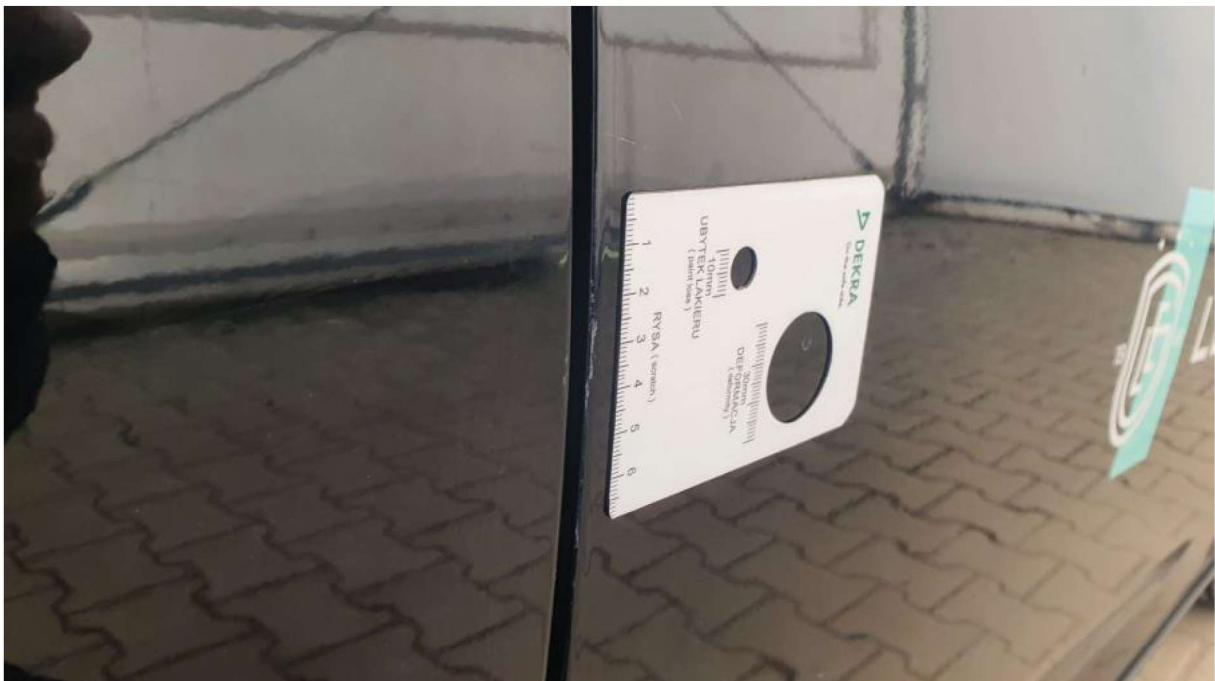
**Fot. 38**

Drzwi przednie P - Rysa/odprysk 2

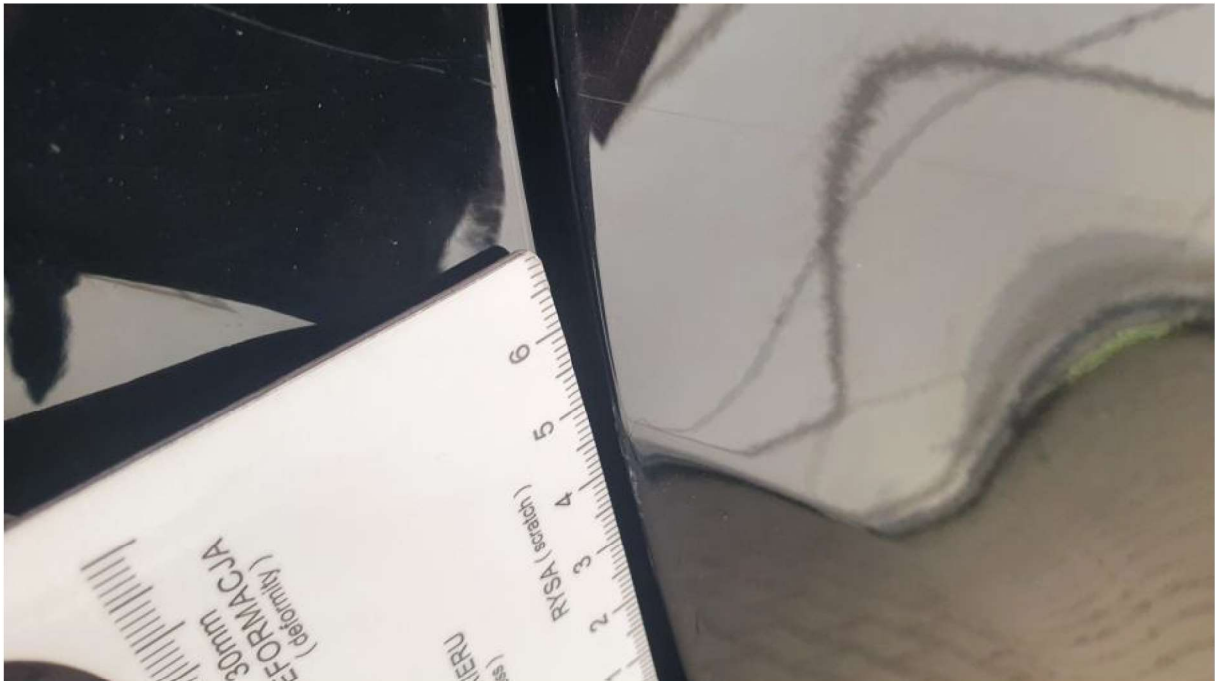
**Fot. 39**

| 13 | Poszycie drzwi tylnych R | rysa/odprysk | | |

Drzwi tylne P - Rysa/odprysk 1

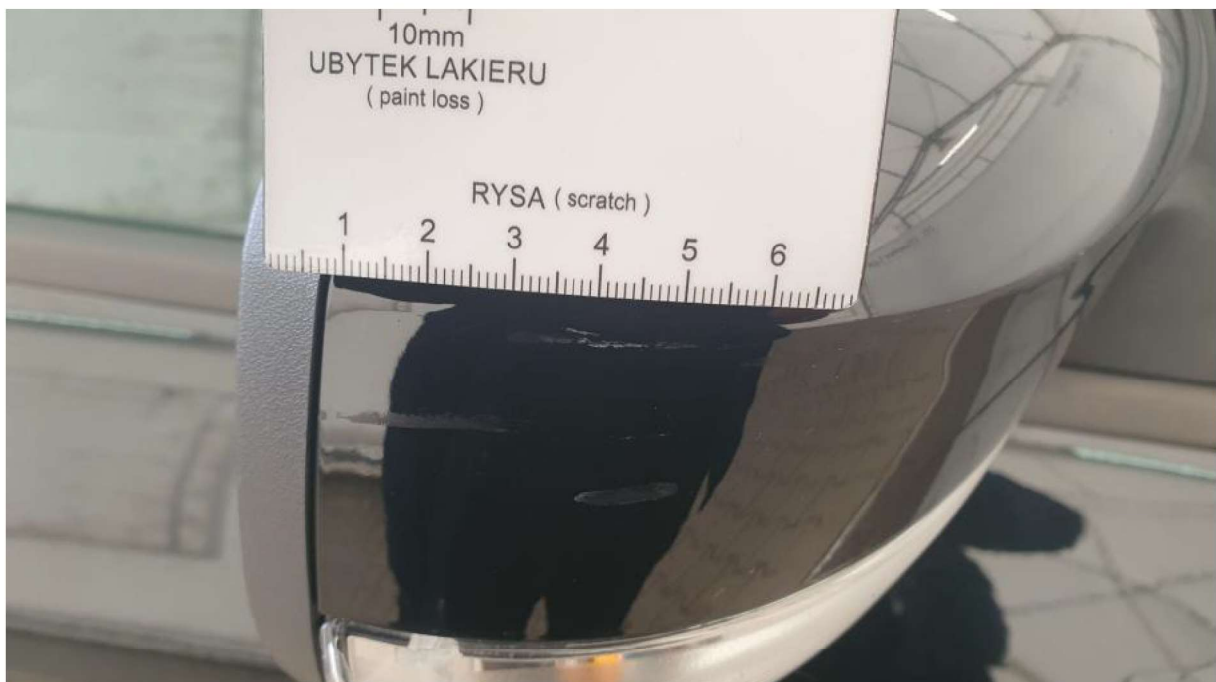
**Fot. 40**

| 12 | Oslona lusterka zewnętrznego R | rysa/odprysk | | |

Obudowa lusterka zew P - Rysa/odprysk 1

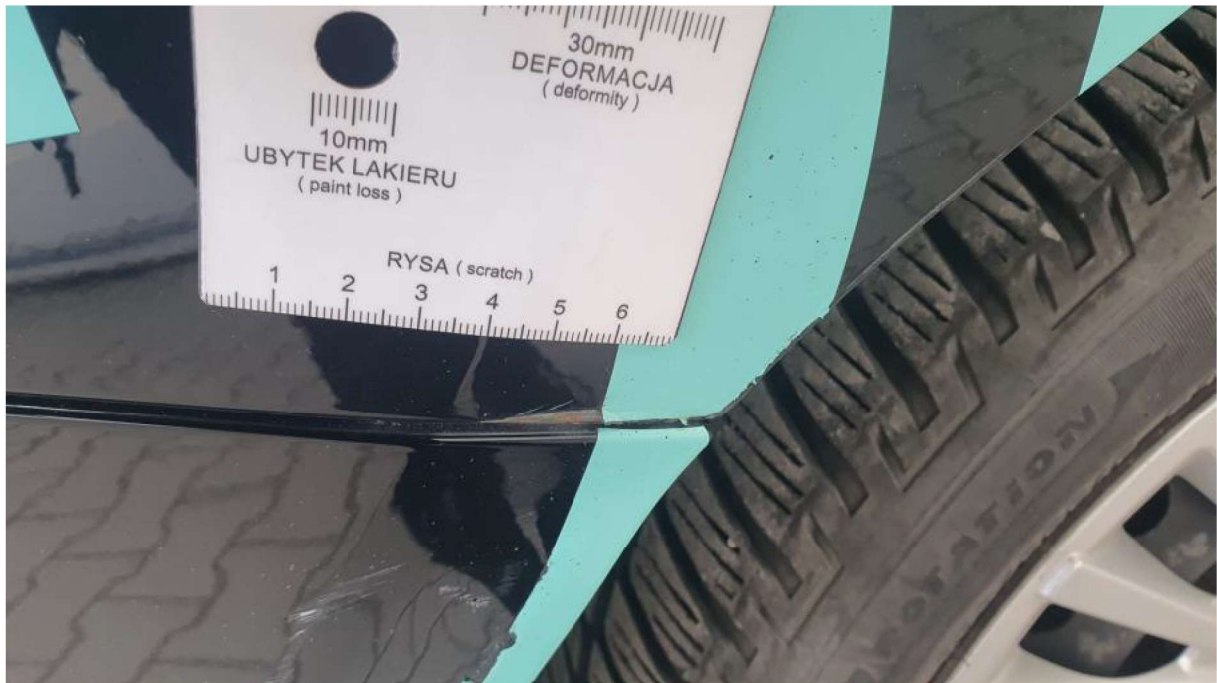
**Fot. 41**

| Poz. | Nazwa pozycji | Opis uszkodzeń | Kwalifik. | Naprawa [rbg] |
|---|---|---|---|---|
| 7 | Błotnik tylny CZ (fragment) R | ślady korozji, rysa/odprysk, łuszczenie powłoki lakierowej | NA | 0.5 |

Błotnik tylny P / Ściana boczna P - Rysa/odprysk 1

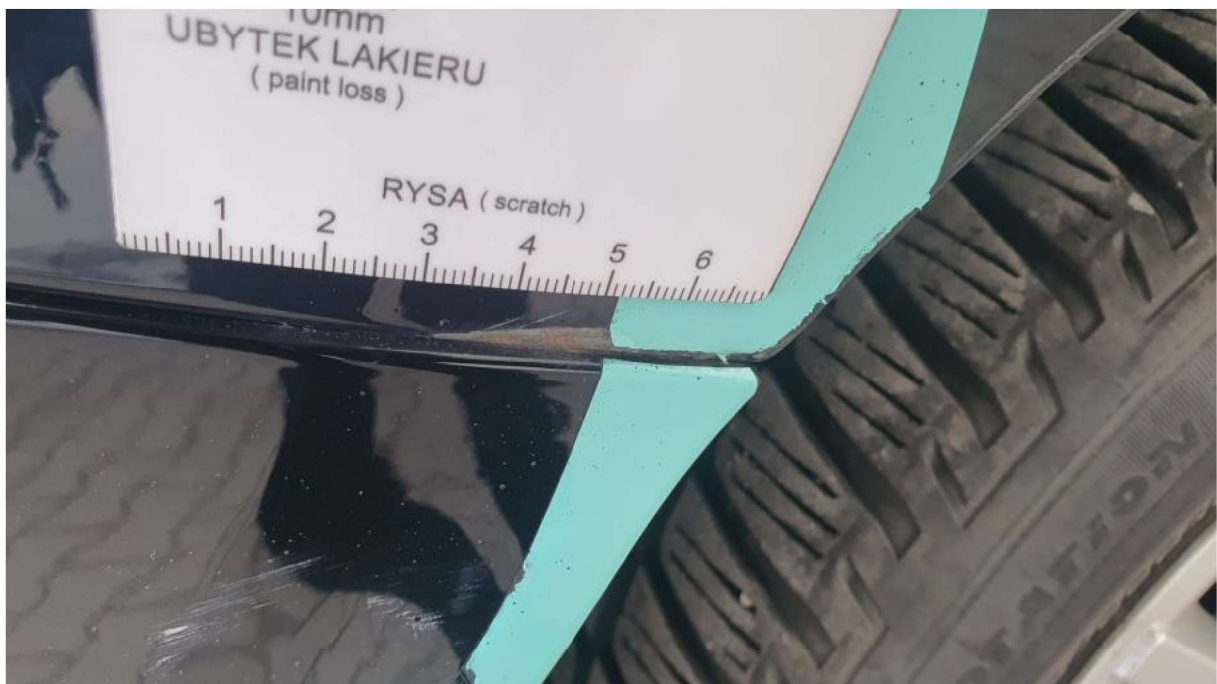
**Fot. 42**

Błotnik tylny P / Ściana boczna P - Inne 1

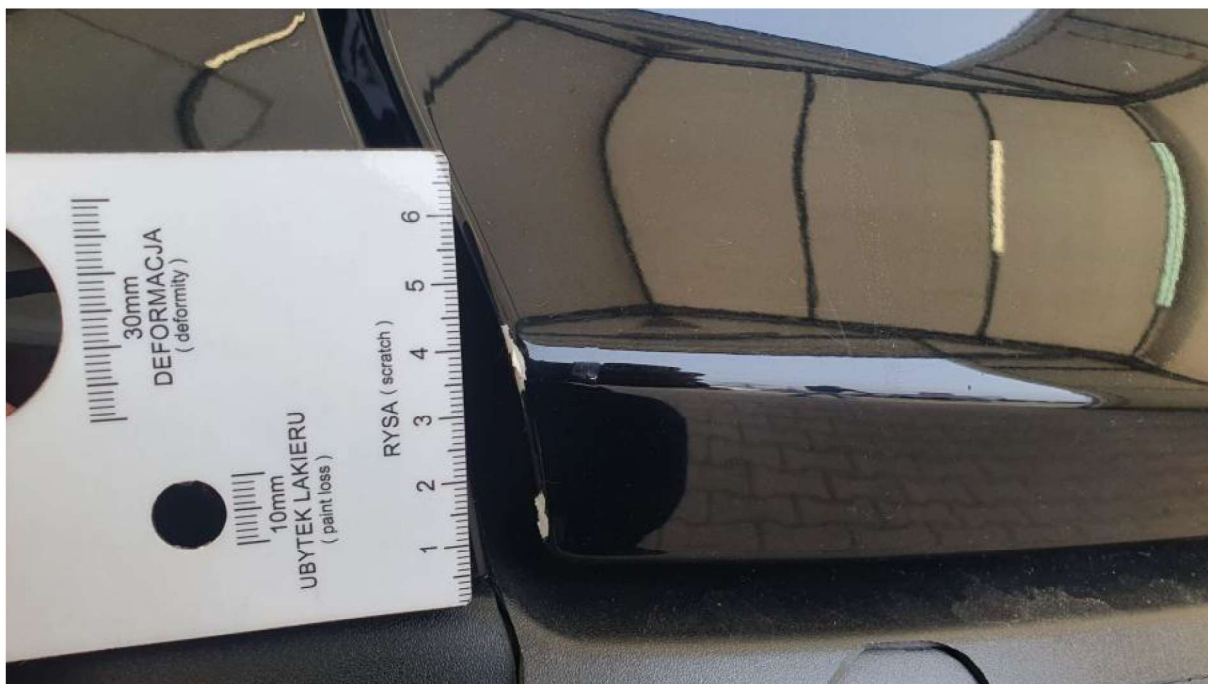
**Fot. 43**

Pokrywy bagażnika - Rysa/odprysk 1

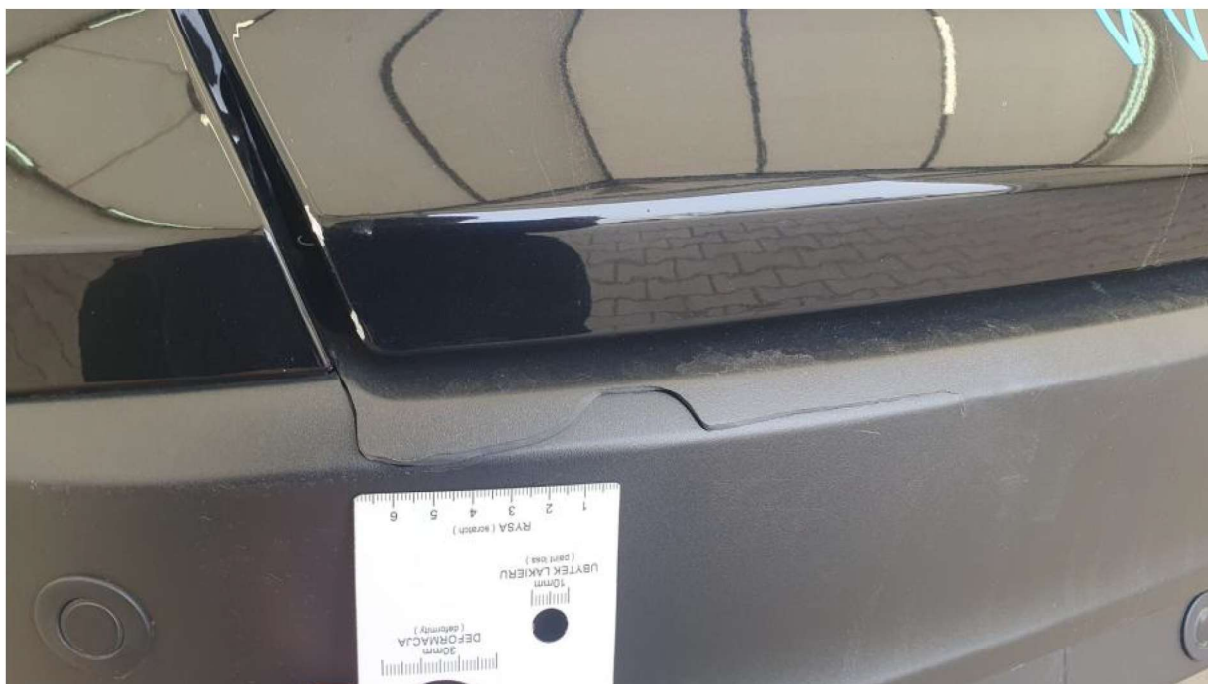
**Fot. 44**

| Poz. | Nazwa pozycji | Opis uszkodzeń | Kwalifik. | Naprawa [rbg] |
|---|---|---|---|---|
| 1 | Nakładka zderzaka tylnego, dół | pęknięcie/rozerwanie | WY | 0.9 |

Zderzak tylny - Pęknięcie/rozerwanie 1

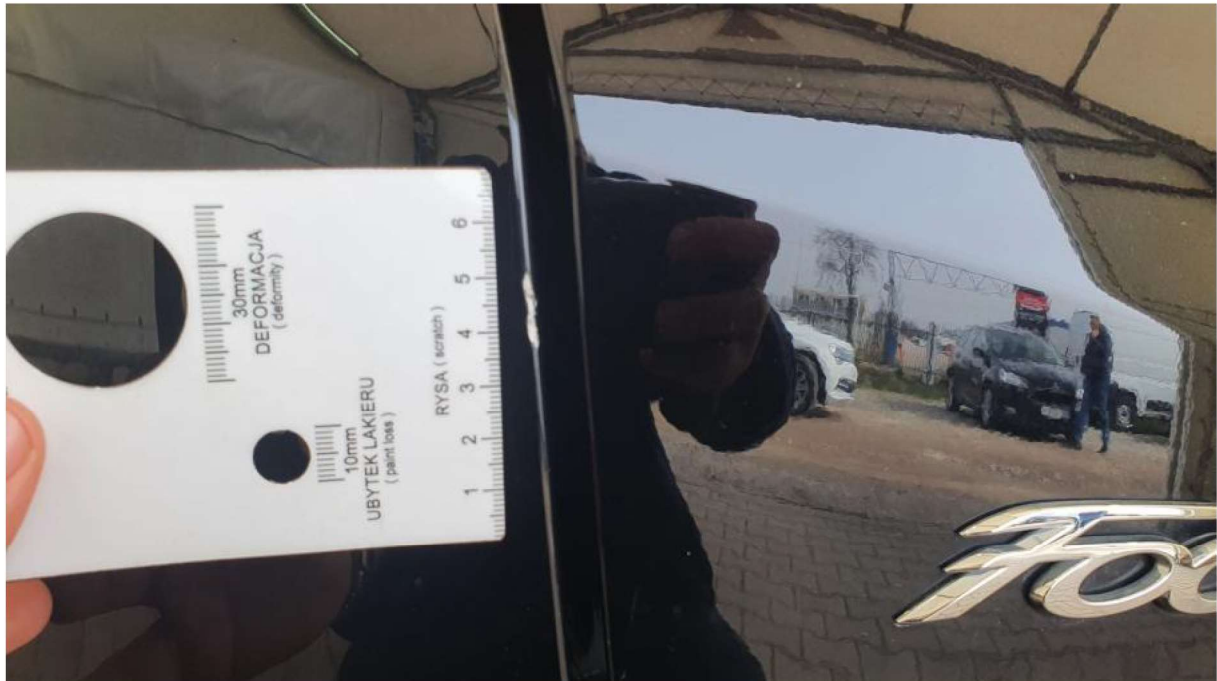
**Fot. 45**

| Poz. | Nazwa pozycji | Opis uszkodzeń | Kwalifik. | Naprawa [rbg] |
|---|---|---|---|---|
| 2 | Zderzak, róg L | pęknięcie/rozerwanie, rysa/odprysk | WY | |

Zderzak tylny cz L - Rysa/odprysk 1

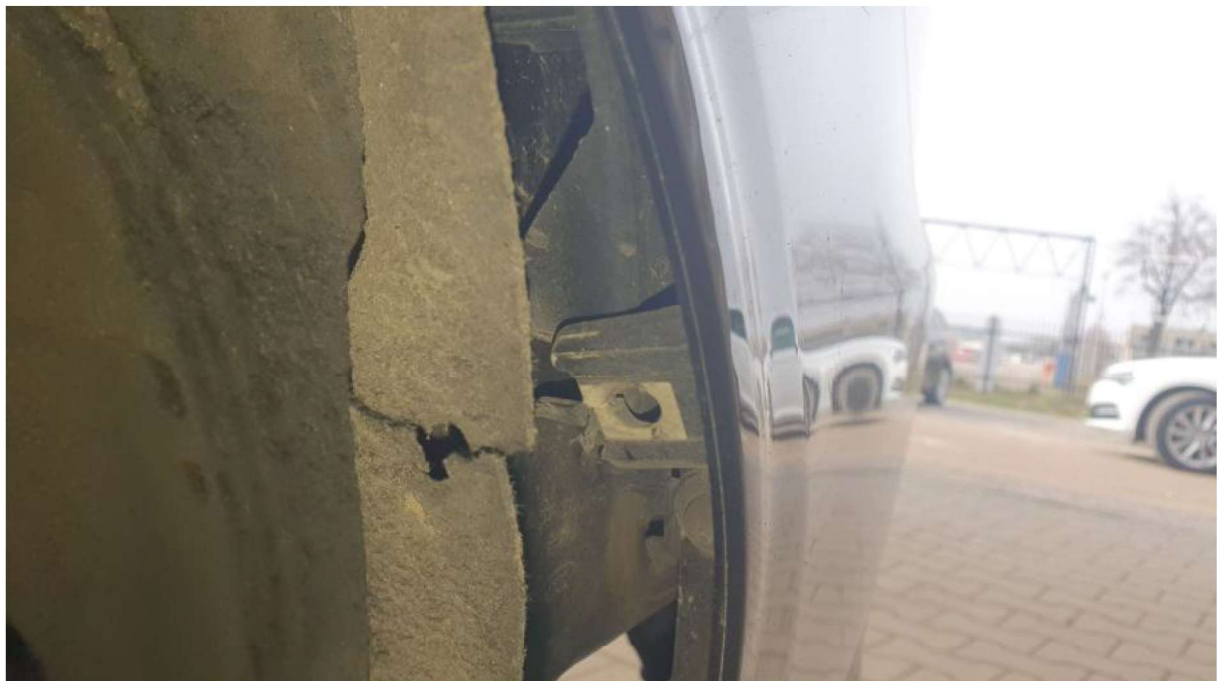
**Fot. 46**

Zderzak tylny cz L - Pęknięcie/rozerwanie 1

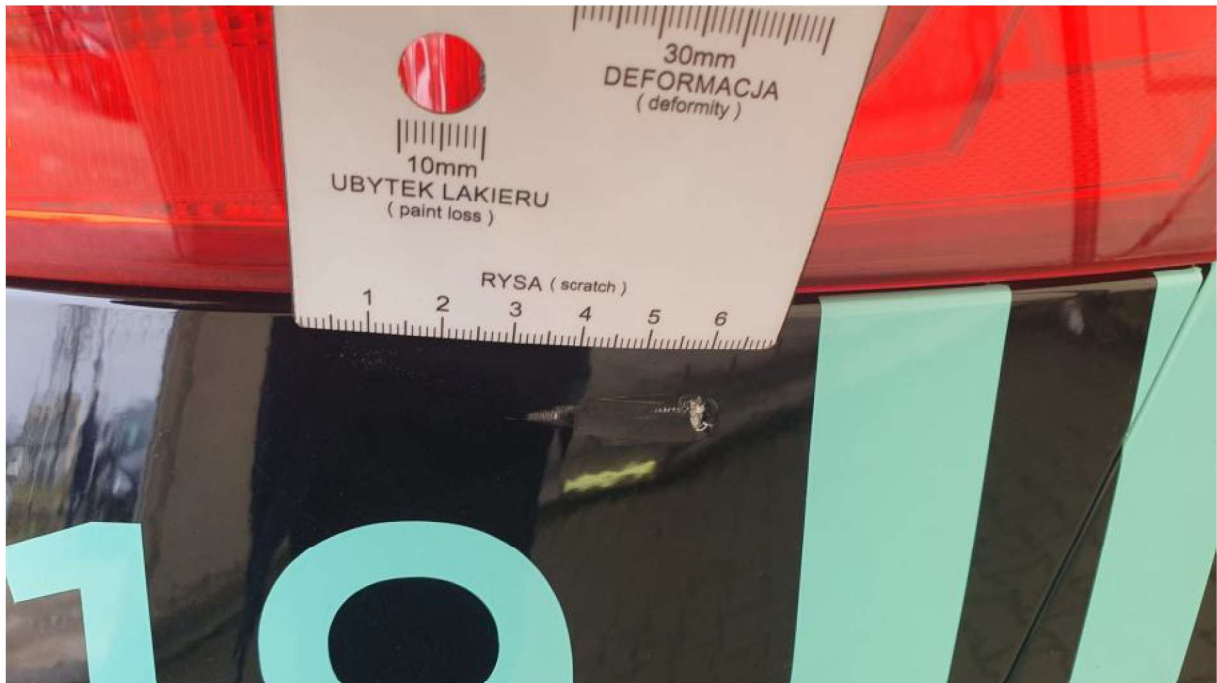
**Fot. 47**

| Poz. | Nazwa pozycji | Opis uszkodzeń | Kwalifik. | Naprawa [rbg] |
|---|---|---|---|---|
| 6 | Zderzak, róg R | wgniecenie/odkształcenie, rysa/odprysk | NA | 1 |

Zderzak tylny cz P - Rysa/odprysk 1

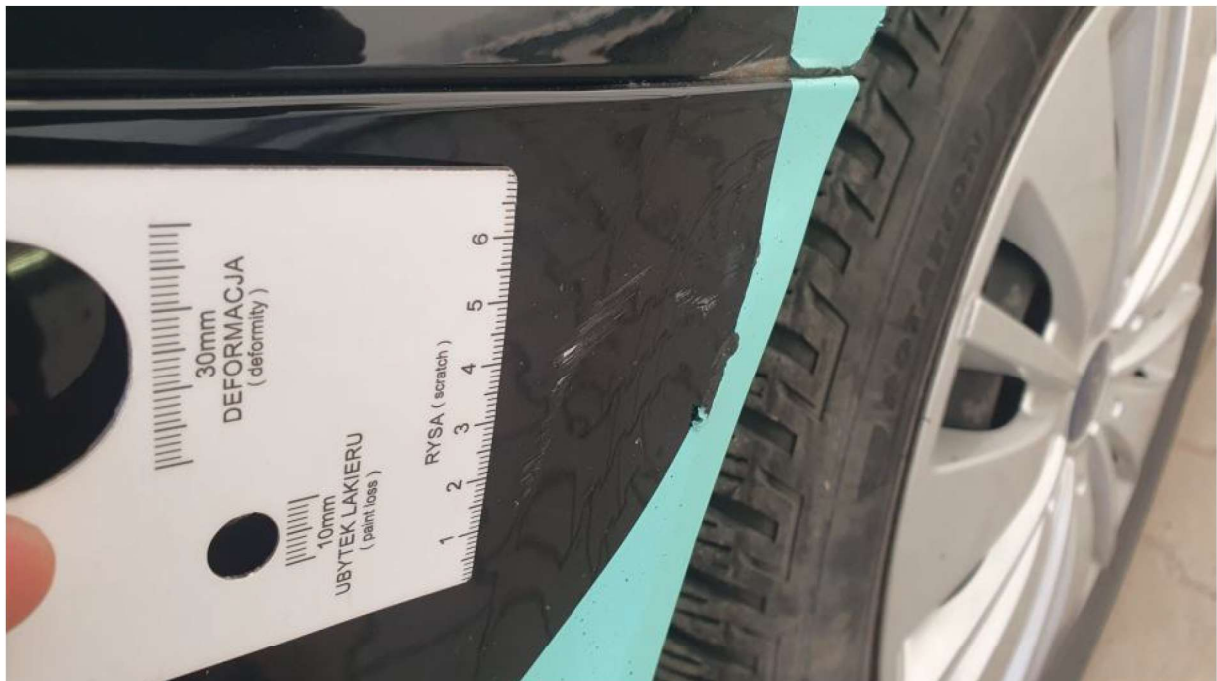
**Fot. 48**

Zderzak tylny cz P - Rysa/odprysk 2

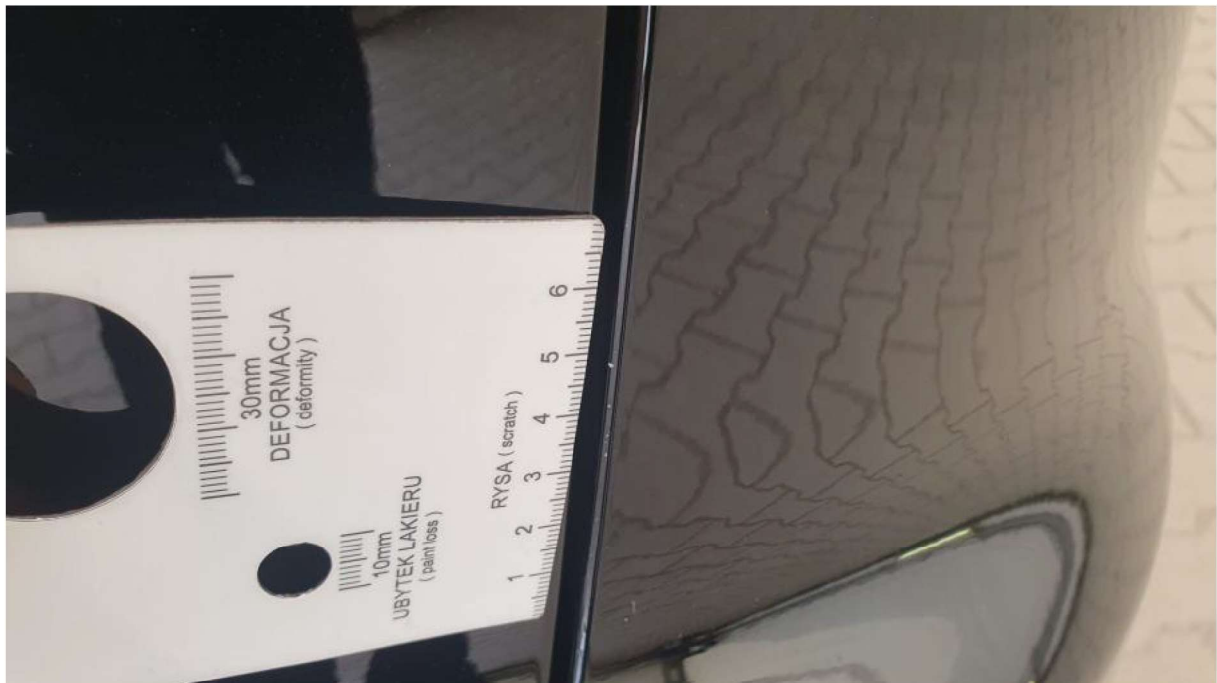
**Fot. 49**

Zderzak tylny cz P() - Rysa/odprysk 3

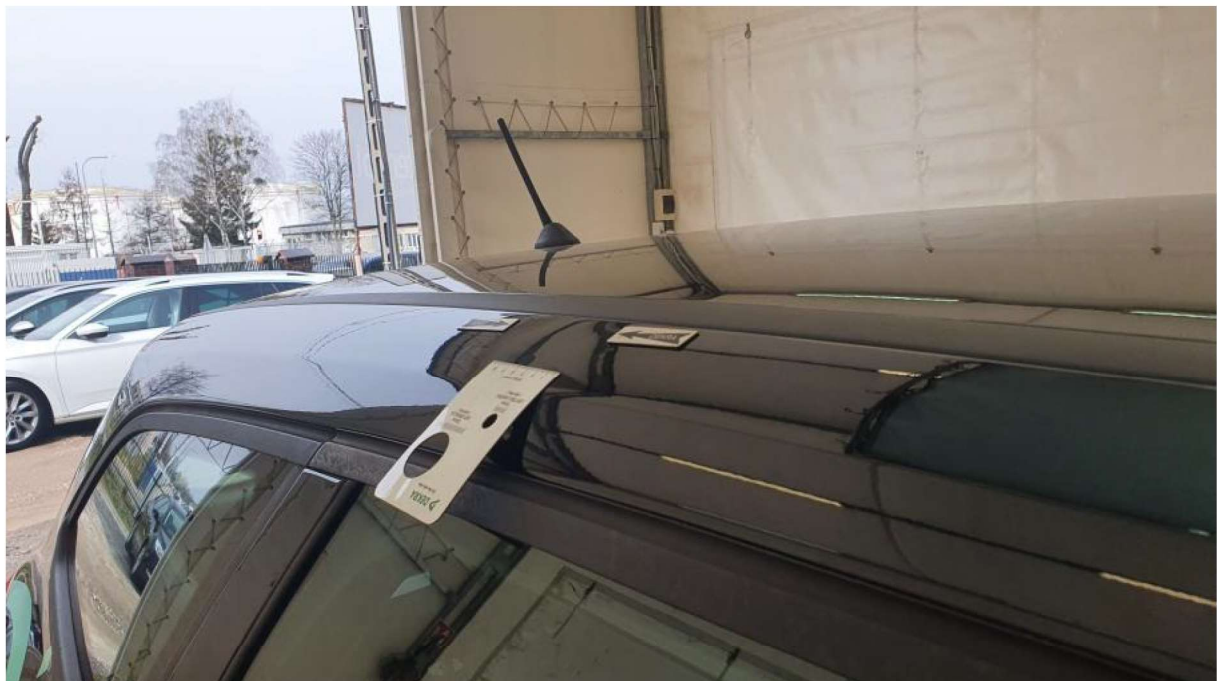
**Fot. 50**

| 8 | Rama dachu R | wgniecenie/odkształcenie | NA | 1 |

Rama dachu P - Wgniecenie/odkształcenie 1

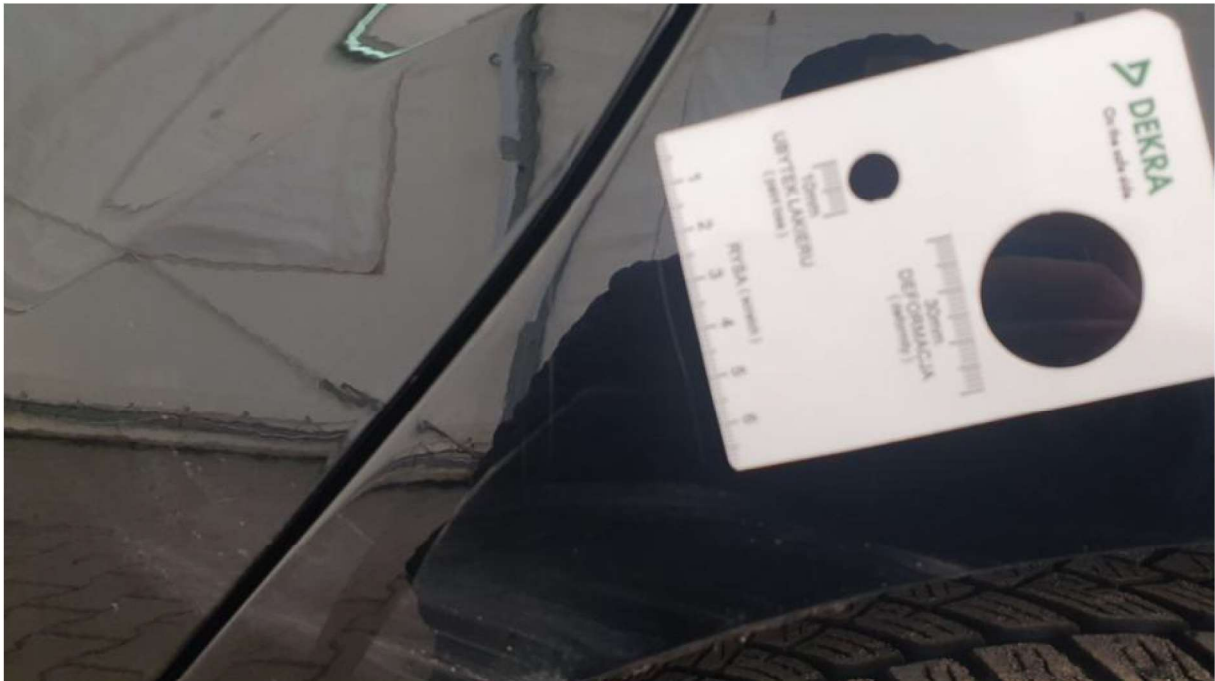
**Fot. 51**

| 14 | Błotnik tylny L | rysa/odprysk | | |

Błotnik tylny L / Ściana boczna L - Rysa/odprysk 1

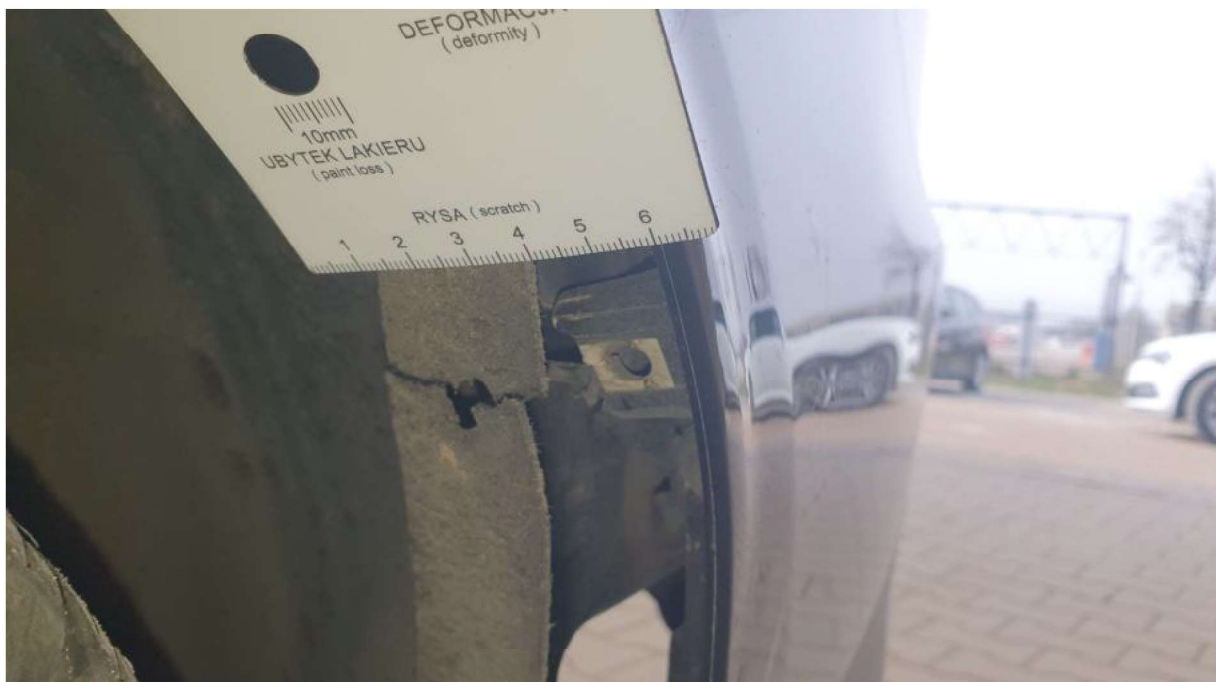
**Fot. 52**

| Poz. | Nazwa pozycji | Opis uszkodzeń | Kwalifik. | Naprawa [rbg] |
|---|---|---|---|---|
| 3 | Ostona z tworzywa, wewnętrzna L | pęknięcie/rozerwanie | WY | 0.1 |

Nadkole tylne L - Pęknięcie/rozerwanie 1

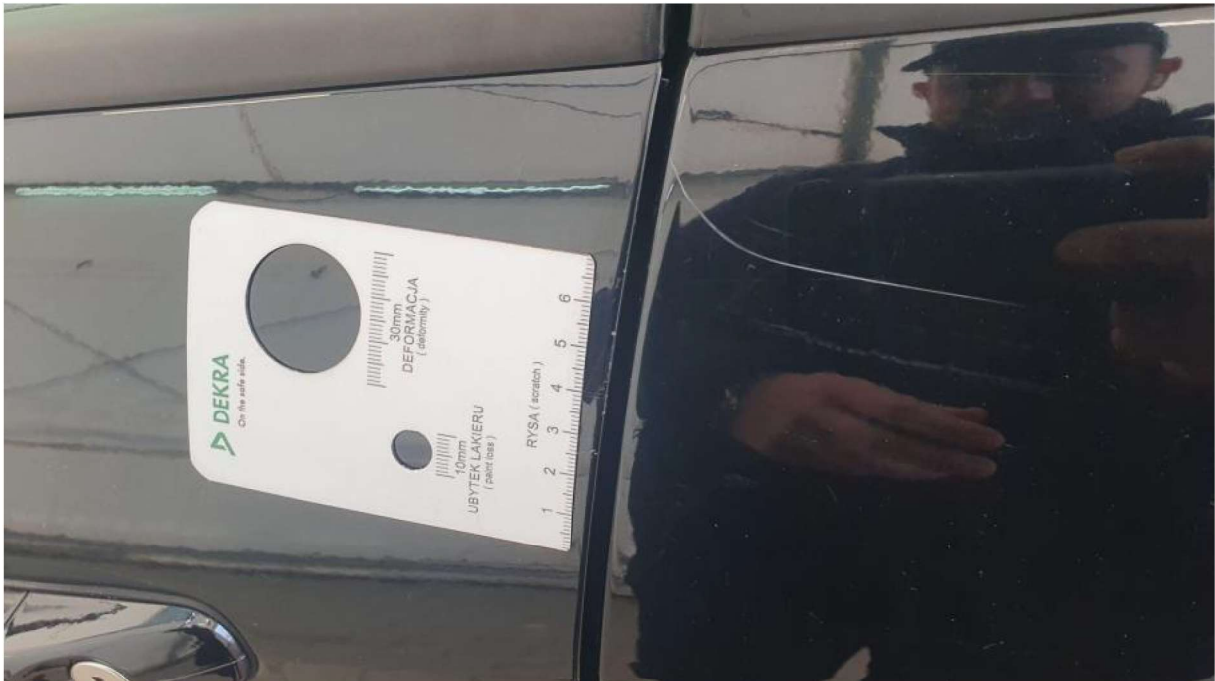
**Fot. 53**

| 10 | Poszycie drzwi przednich L | rysa/odprysk | | |

Drzwi przed L - Rysa/odprysk 1

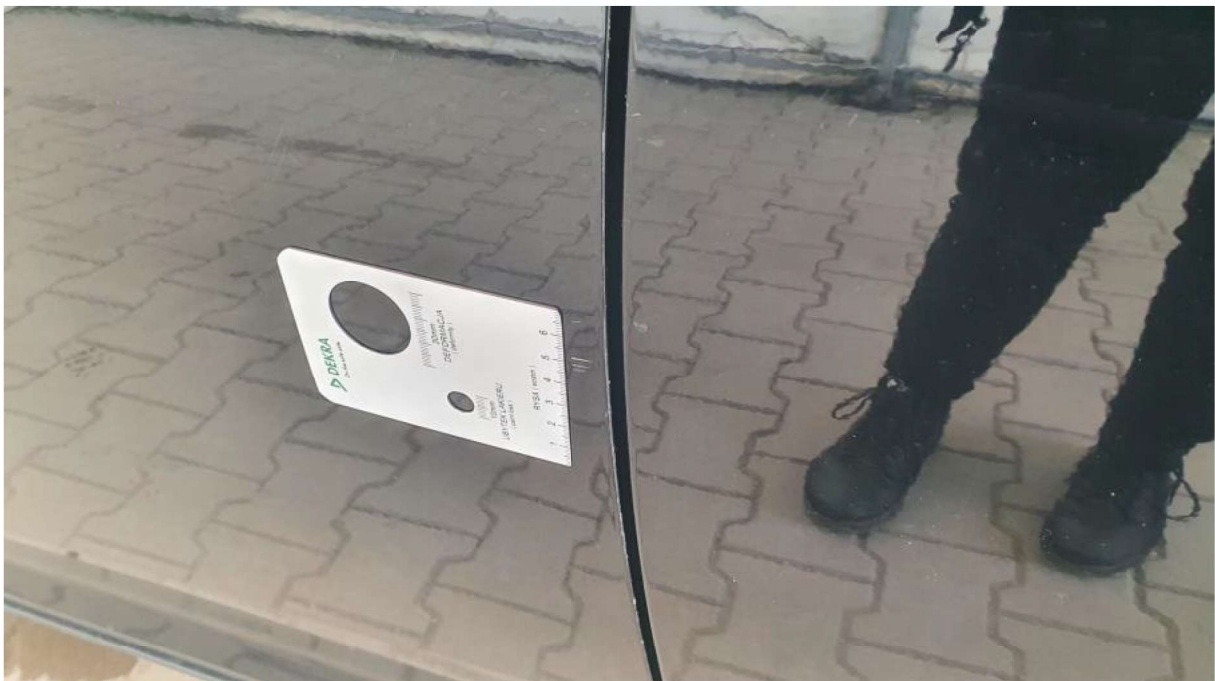
**Fot. 54**

Drzwi przed L - Rysa/odprysk 2

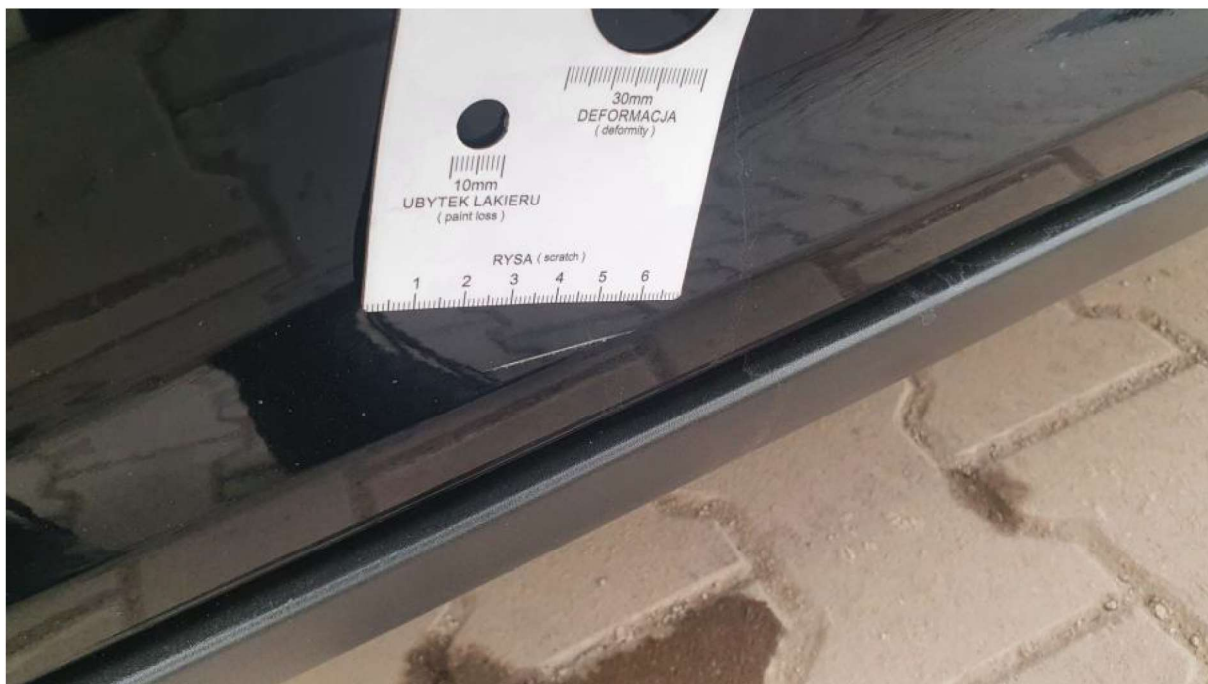
**Fot. 55**

Drzwi przed L() - Rysa/odprysk 3

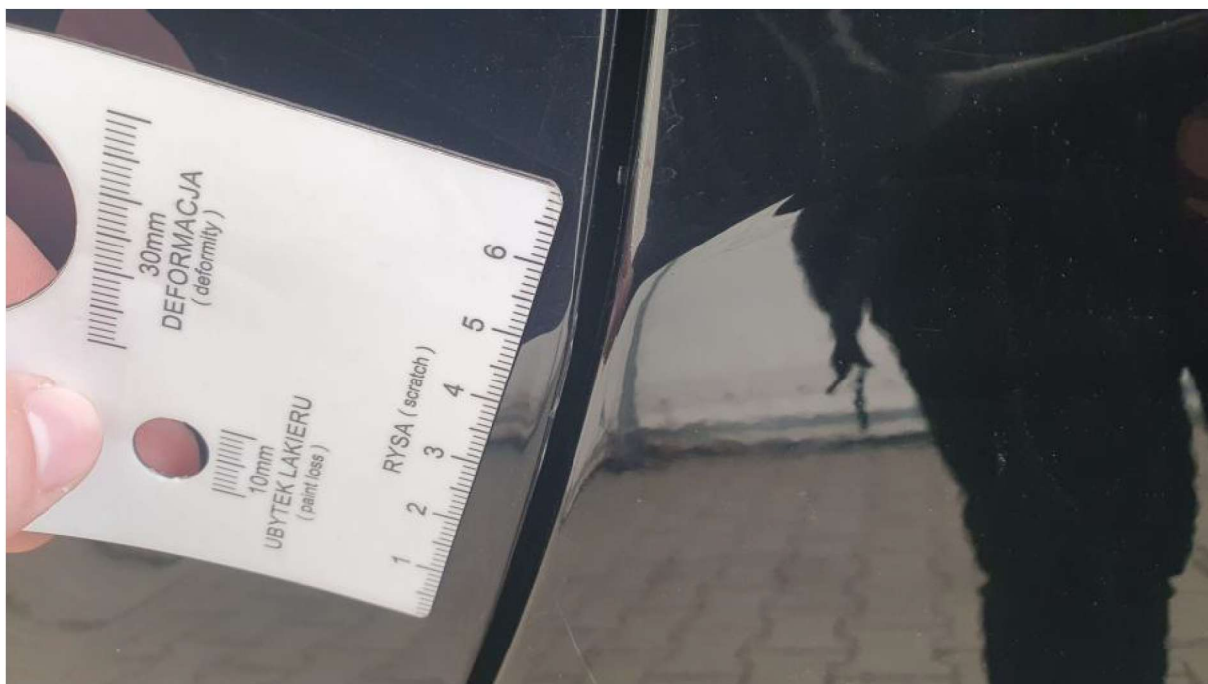
**Fot. 56**

| Poz. | Nazwa pozycji | Opis uszkodzeń | Kwalifik. | Naprawa [rbg] |
|---|---|---|---|---|
| 5 | Poszycie drzwi tylnych L | wgniecenie/odkształcenie, rysa/odprysk | NA | 1 |

Drzwi tylne L - Rysa/odprysk 1

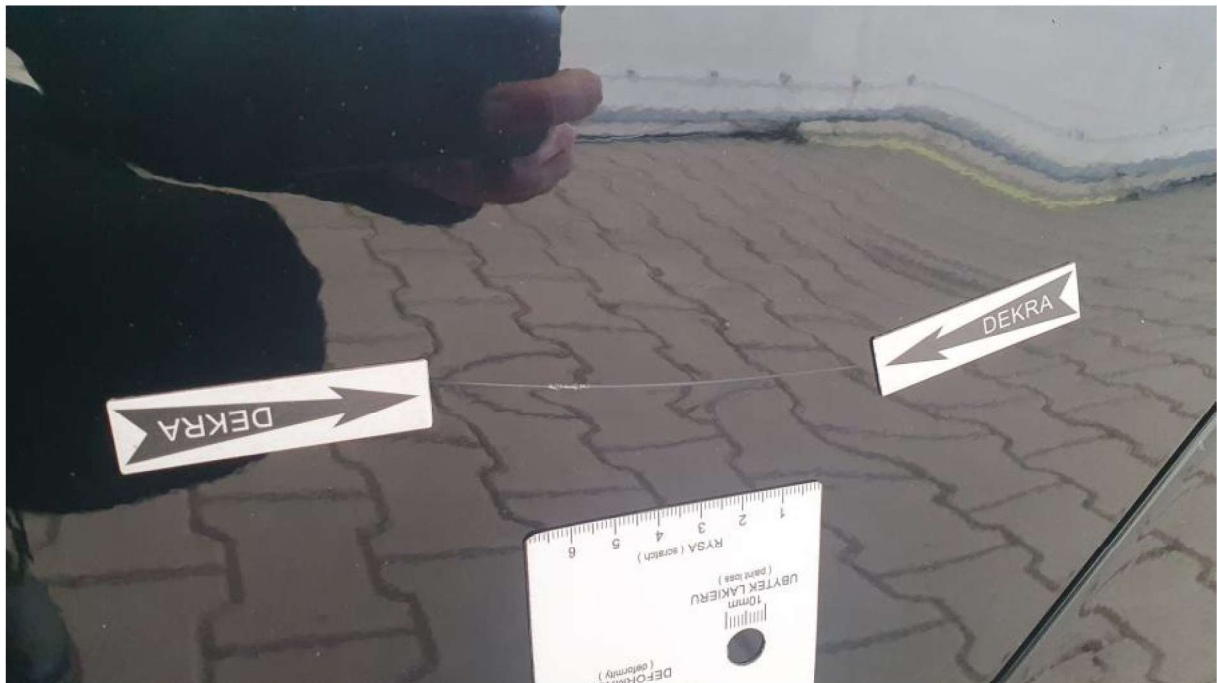
**Fot. 57**

Drzwi tylne L - Rysa/odprysk 2

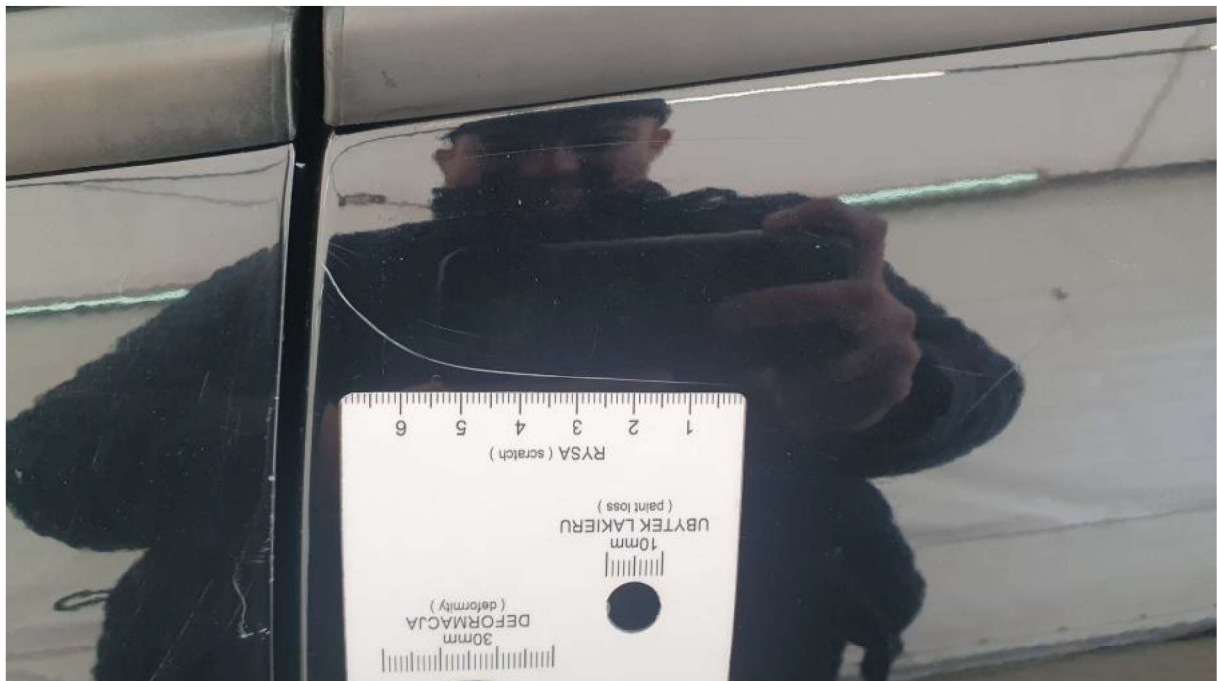
**Fot. 58**

Drzwi tylne L() - Rysa/odprysk 3

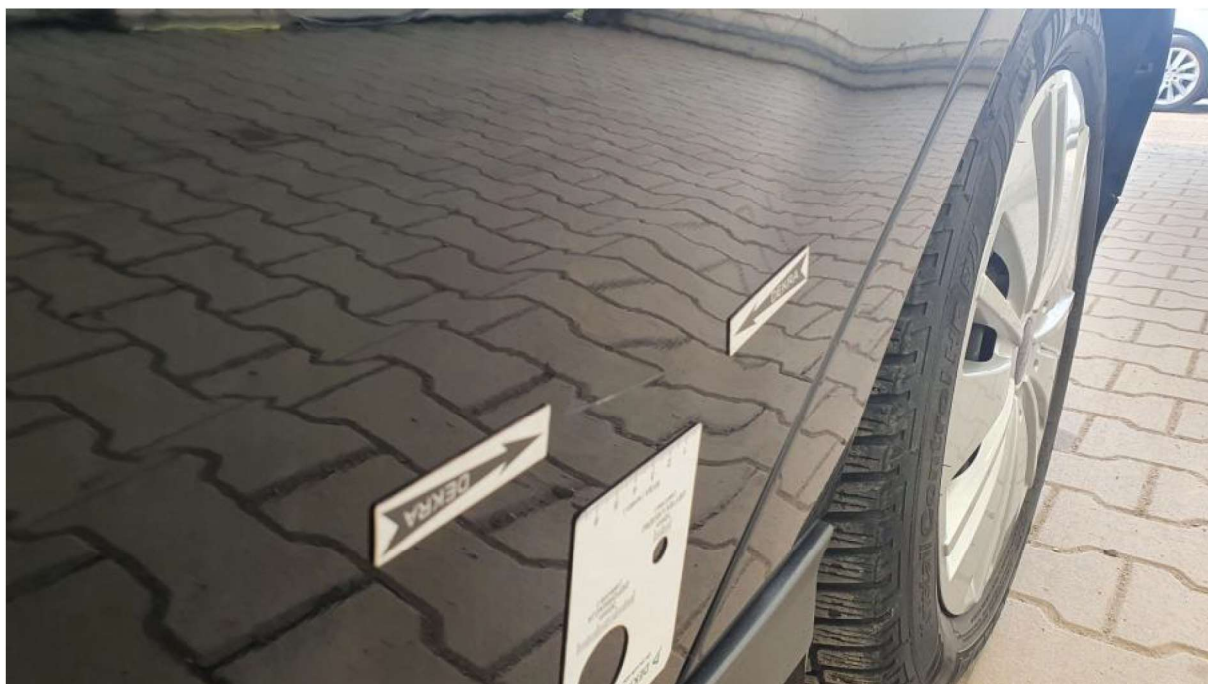
**Fot. 59**

Drzwi tylne L - Wgniecenie/odkształcenie 1
