## Raport z oględzin pojazdu

| Numer raportu | 360335/3/24-9570 | Data raportu | 28-03-2024 |

| Marka, model | FORD Focus Kombi 14-18 |
| Numer rejestracyjny | WD3001H |

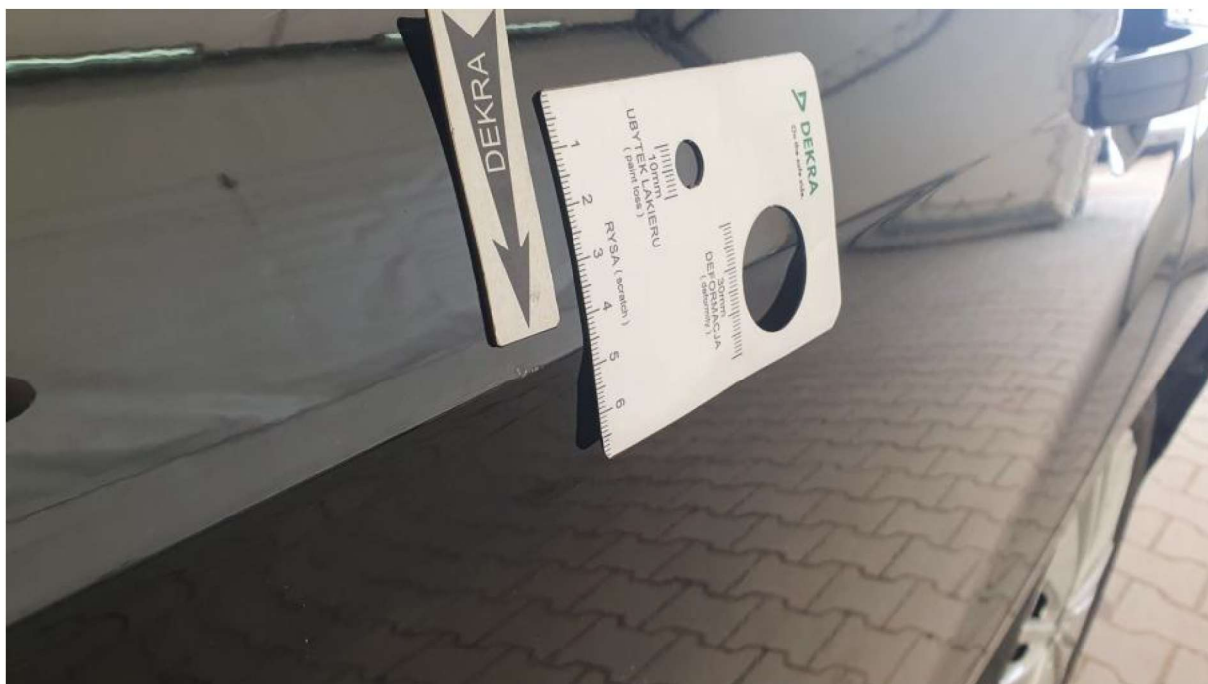
**Fot. 60**

| Poz. | Nazwa pozycji | Opis uszkodzeń | Kwalifik. | Naprawa [rbg] |
|---|---|---|---|---|
| 5 | Poszycie drzwi tylnych L | wgniecenie/odkształcenie, rysa/odprysk | NA | 1 |

Drzwi tylne L - Wgniecenie/odkształcenie 2

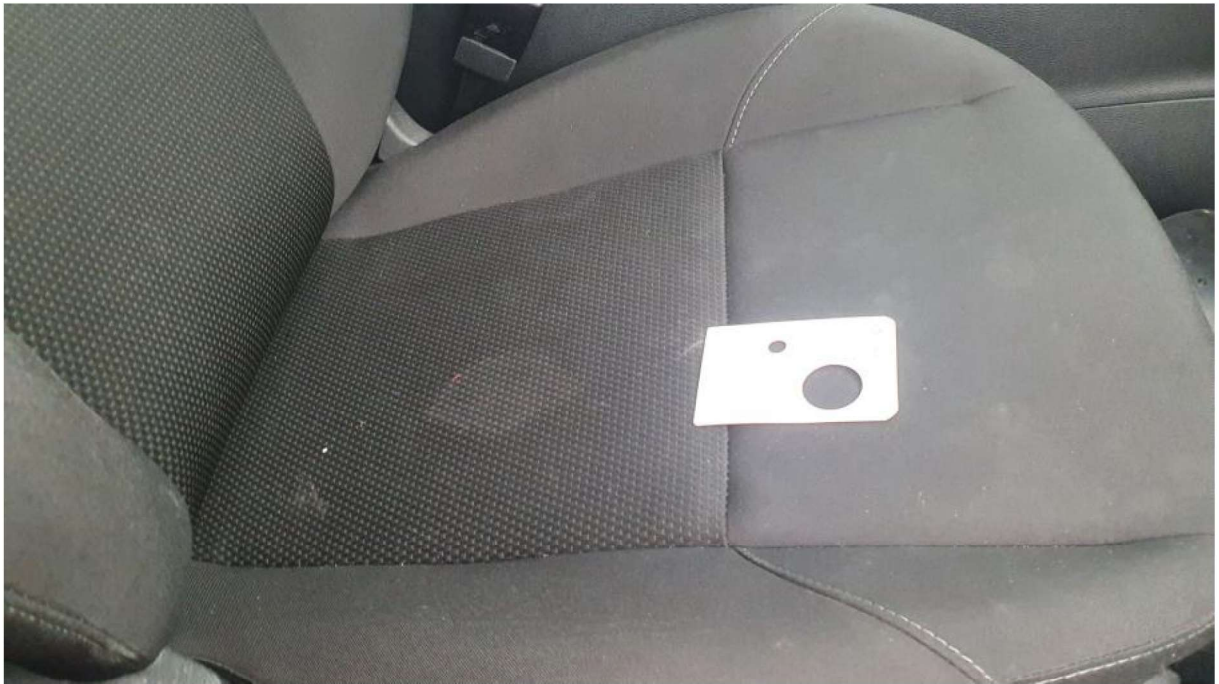
**Fot. 61**

Fotel prz. praw. - Inne 1

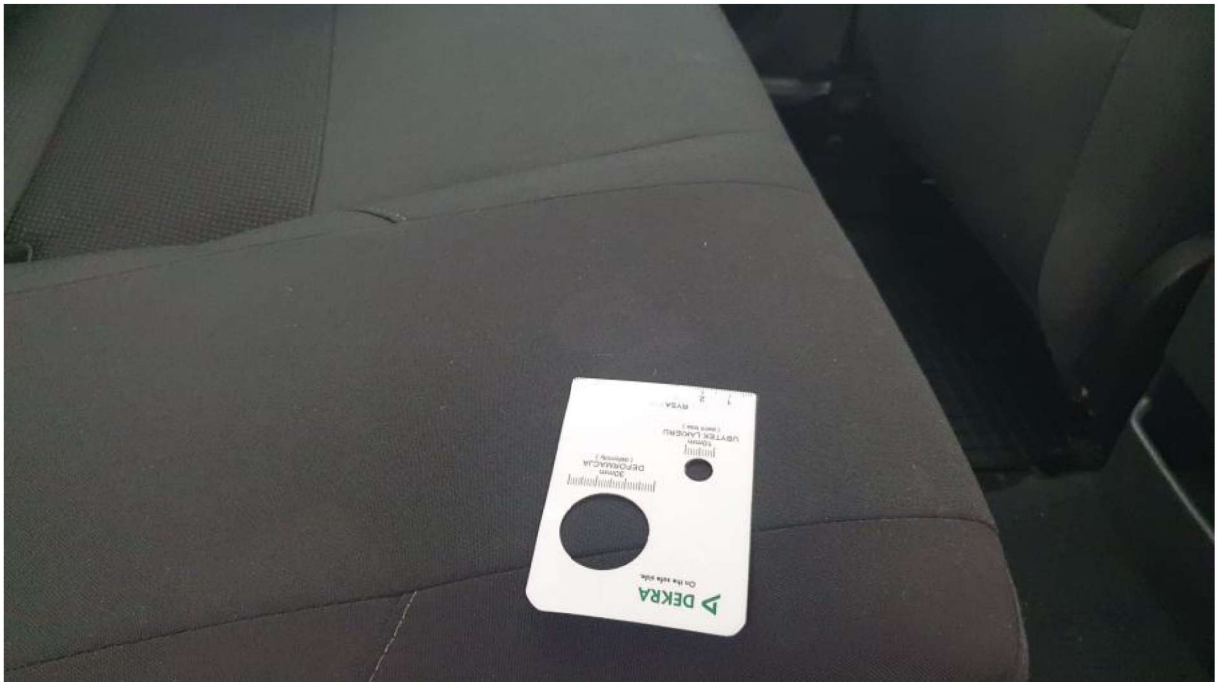
**Fot. 62**

Kanapa tyl. - Inne 1
