## Raport z oględzin pojazdu

| Numer raportu | 285687/3/24-14707 | Data raportu | 21-03-2024 |

| Marka, model | OPEL Astra V Sports Tourer 1... |
| Numer rejestracyjny | WD1237P |

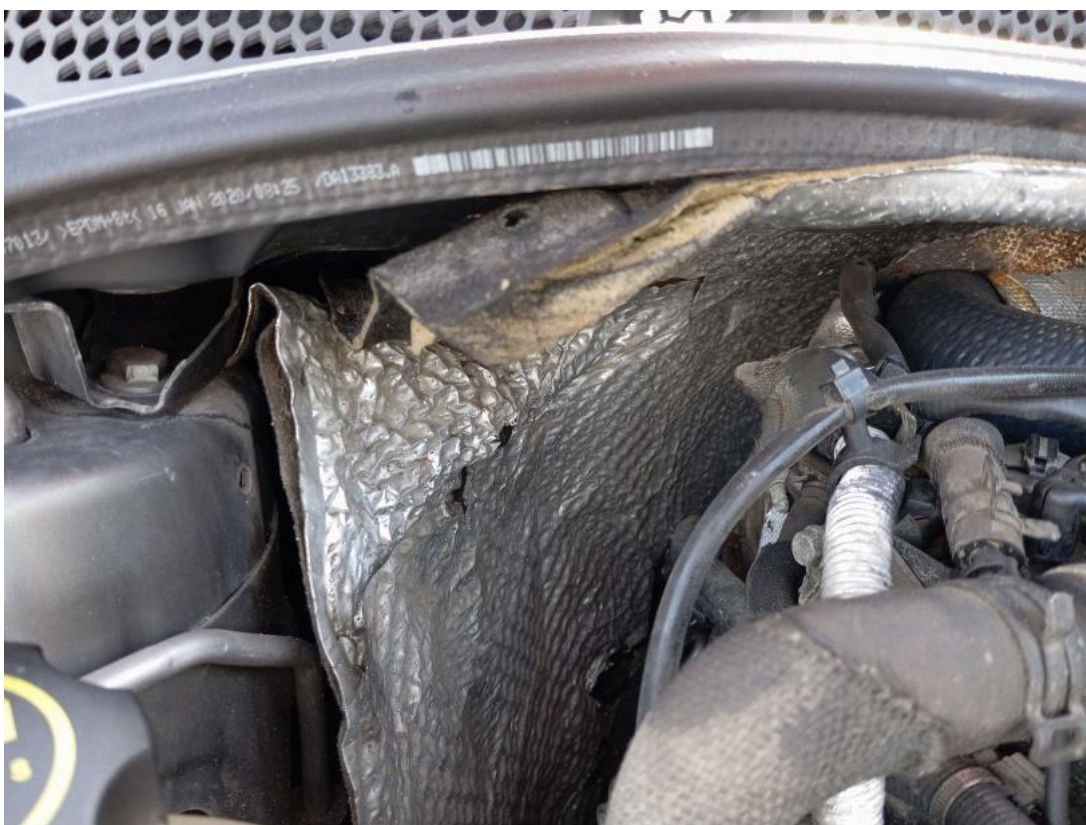
| Poz. | Nazwa pozycji | Opis uszkodzeń | Kwalifik. | Naprawa [rbg] |
|---|---|---|---|---|
| 1 | Wytlumienie (od strony sil.) | rozerwanie | WY | 0.3 |

**Fot. 40**  
wykładzina ściany grodziowej rozerwanie

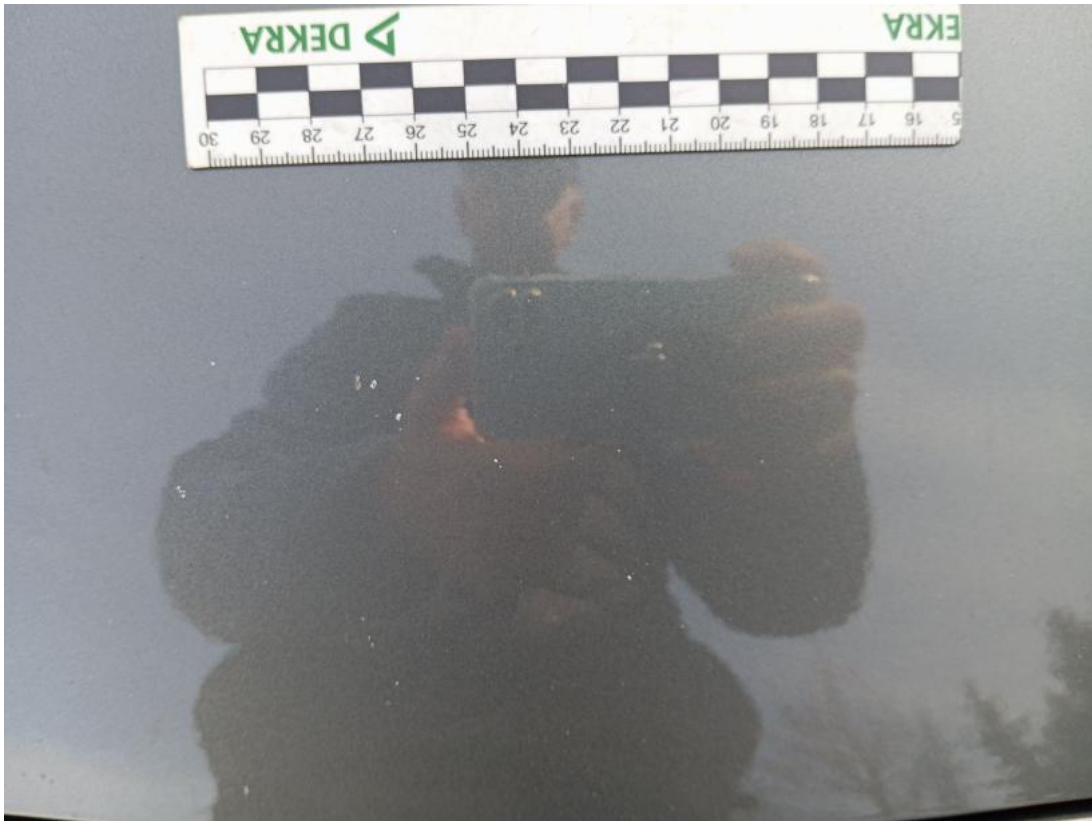
**Fot. 41**

| 8 | Pokrywa przednia | ślady korozji, odpryski lakieru | NA | 0.5 |

Pokrywa komory silnika - Rysa/odprysk 1

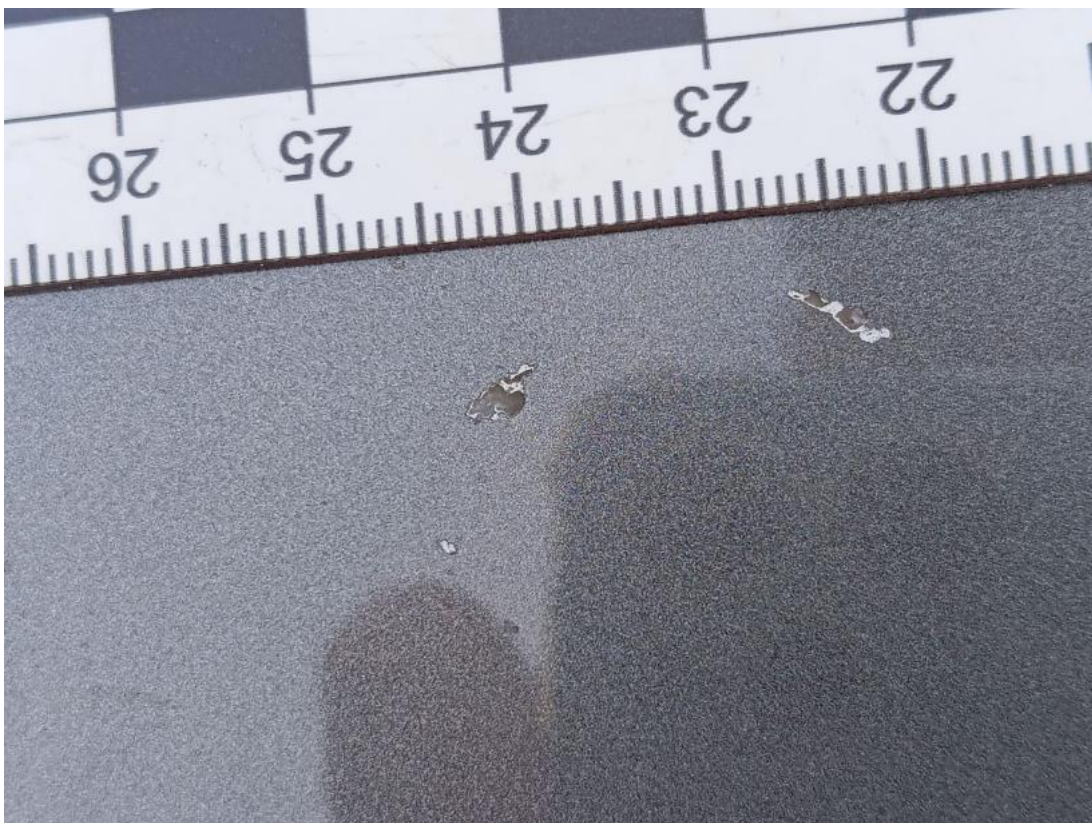
**Fot. 42**

Pokrywa komory silnika - Inne 1

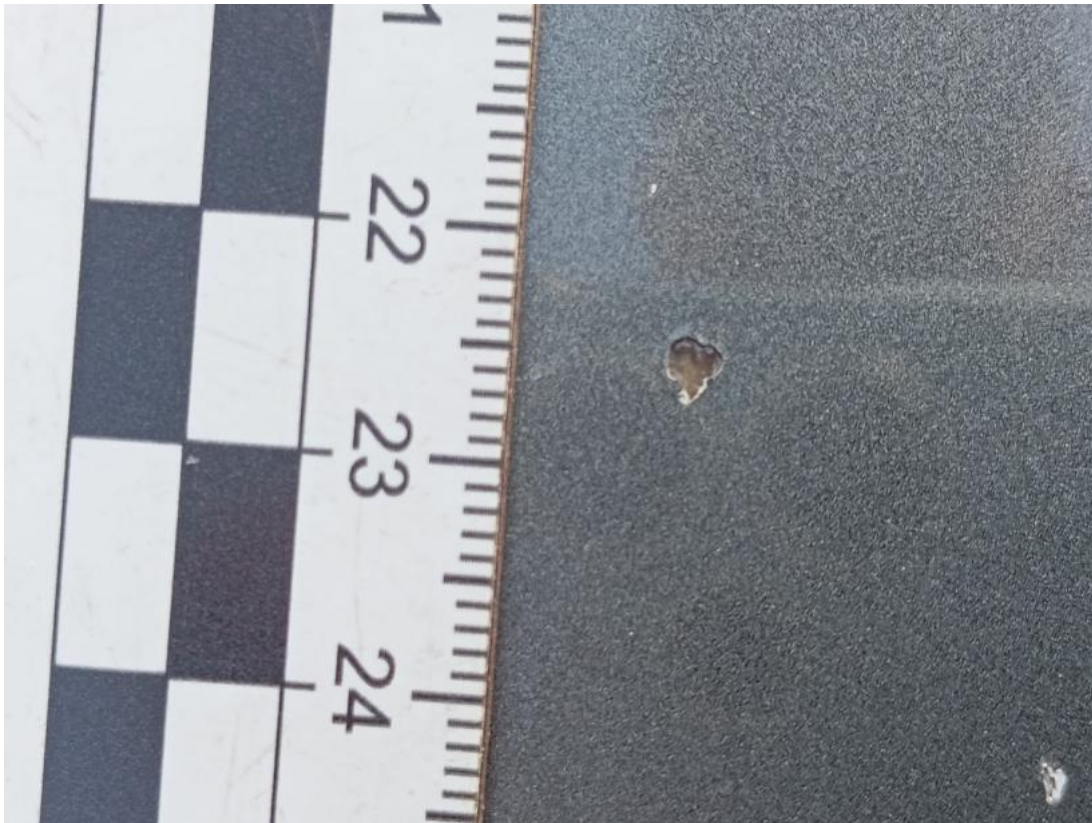
**Fot. 43**

Pokrywa komory silnika - Inne 2

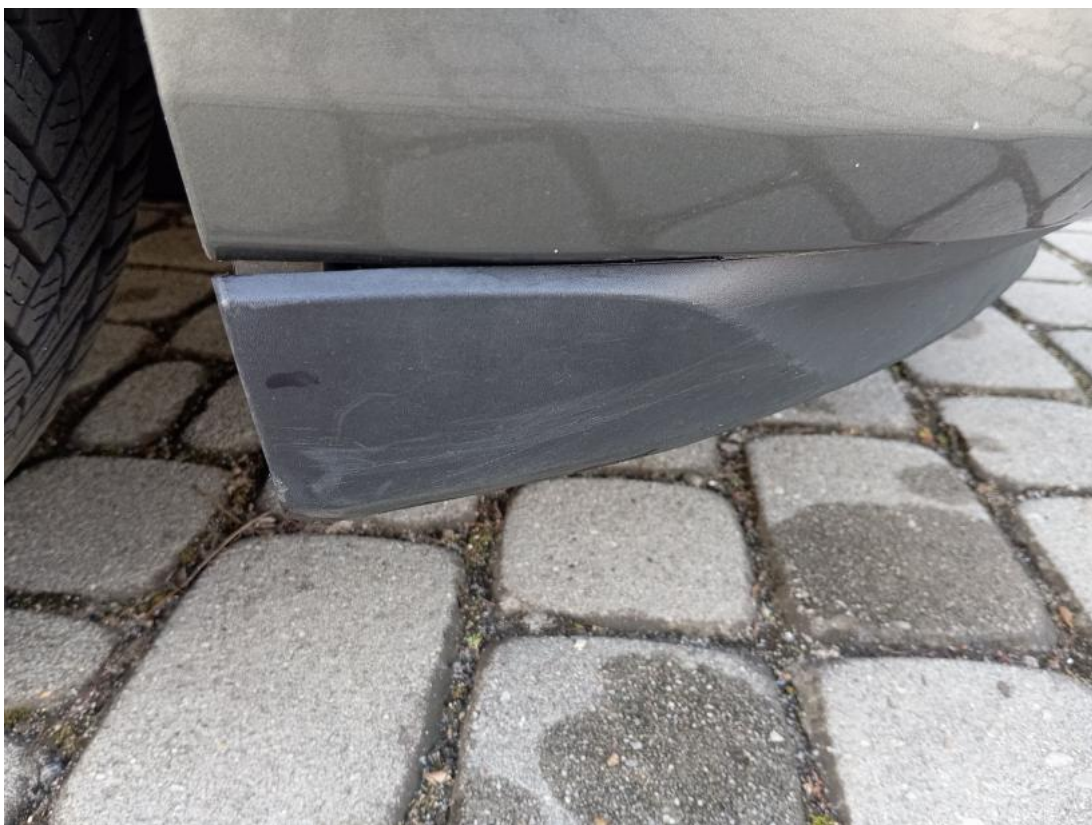
**Fot. 44**

Spoiler zderzaka przedniego - Rysa/odprysk 1

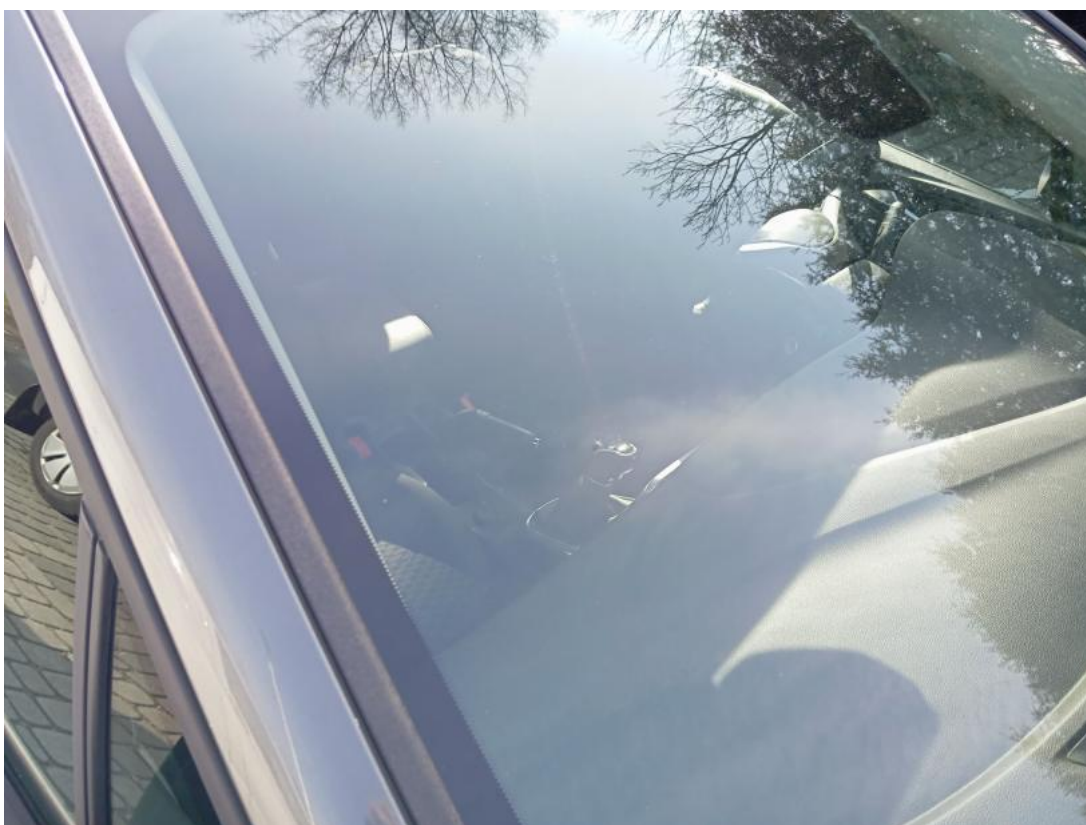
**Fot. 46**

Szyba czołowa - zdjęcie pogładowe 2

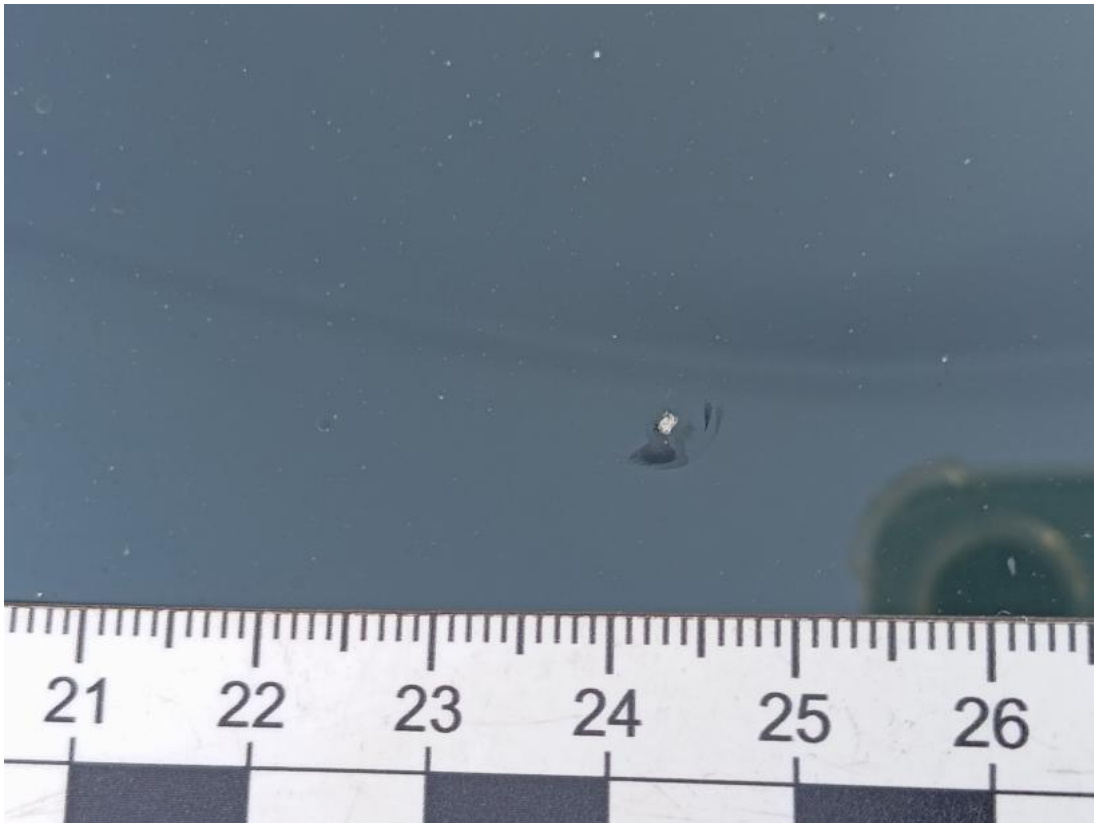
**Fot. 47**

| Poz. | Nazwa pozycji | Opis uszkodzeń | Kwalifik. | Naprawa [rbg] |
|---|---|---|---|---|
| 2 | Szyba przednia barwiona | pęknięcie | WY | 1.5 |

Szyba czołowa - Pęknięcie/rozerwanie 1

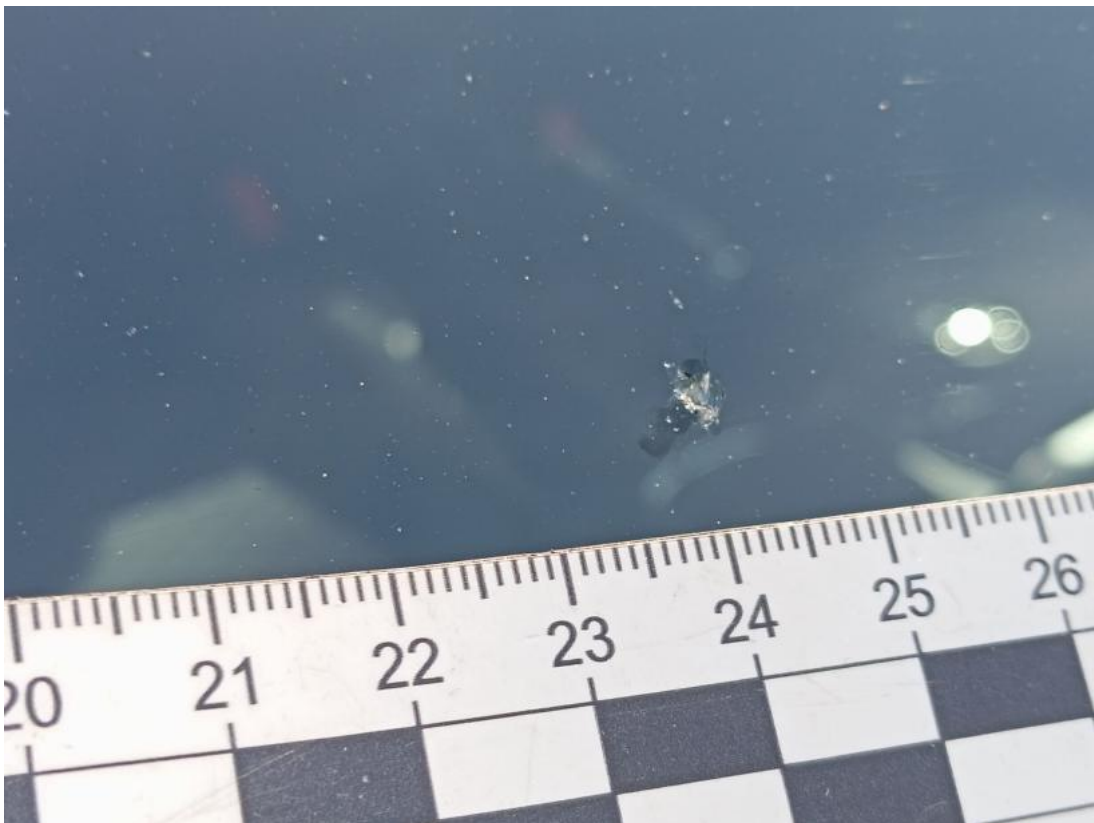
**Fot. 48**

Szyba czołowa - Pęknięcie/rozerwanie 2

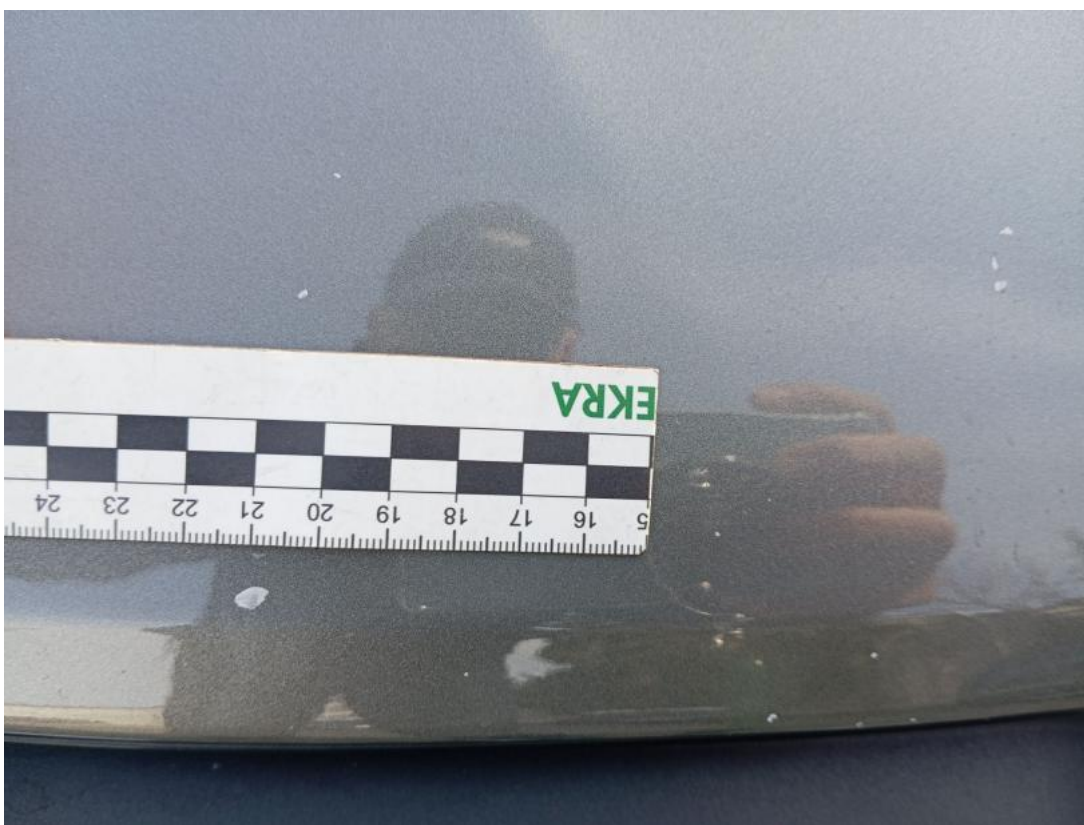
**Fot. 50**

| 6 | Okładzina zderzaka przedniego | odpryski lakieru | NA | 1 |

Zderzak - Rysa/odprysk 1

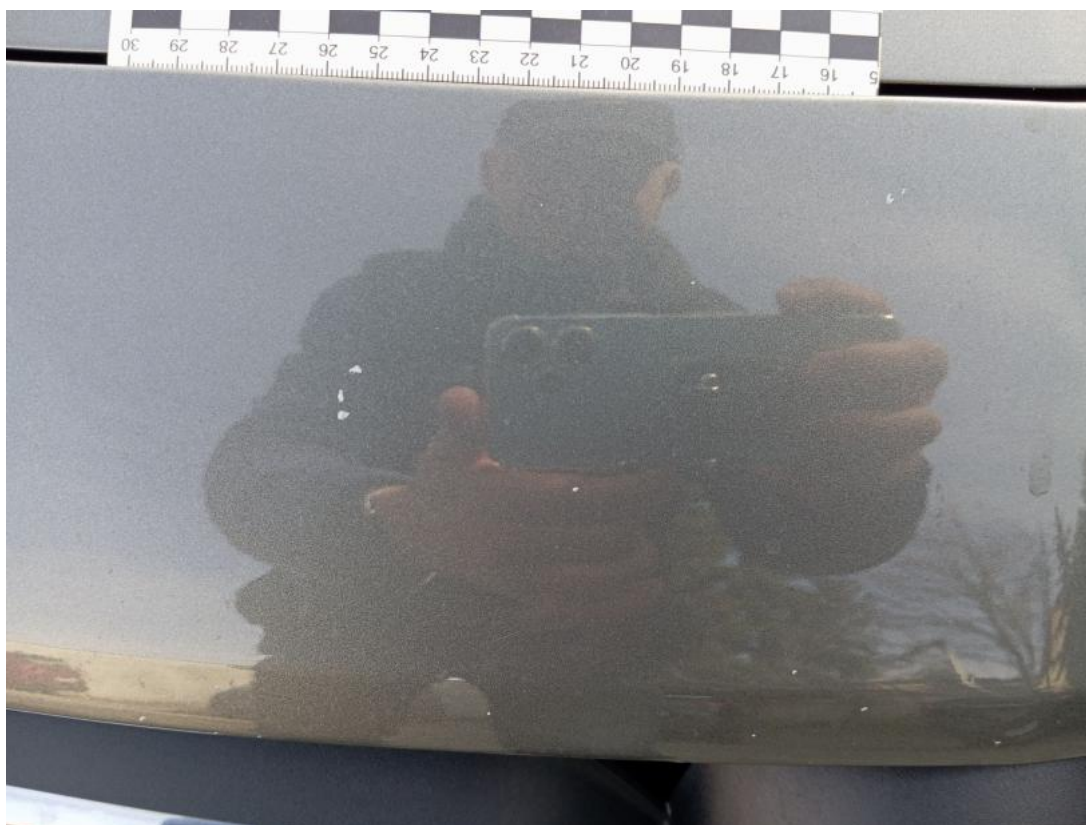
**Fot. 51**

Zderzak - Rysa/odprysk 2

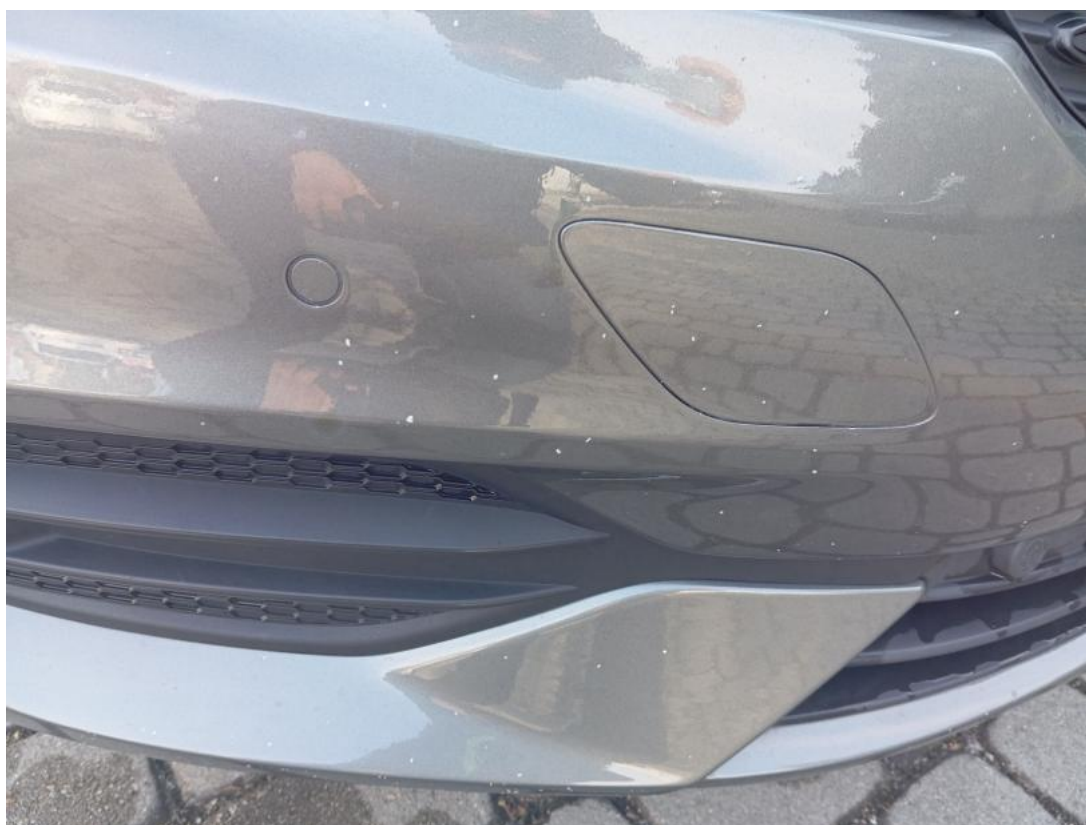
**Fot. 52**

Zderzak() - Rysa/odprysk 3

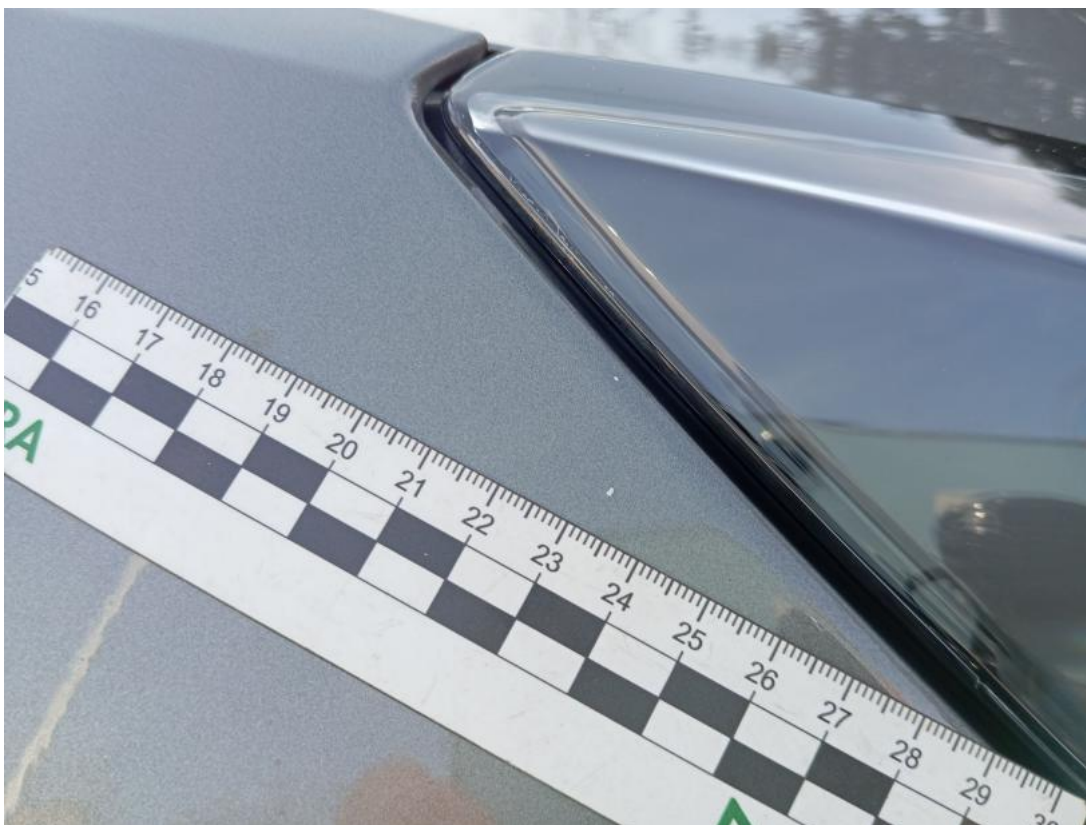
**Fot. 53**

| 11 | Światnik przedni R | odpryski lakieru, wgniecenie | | |

Błotnik przedni P - Rysa/odprysk 1

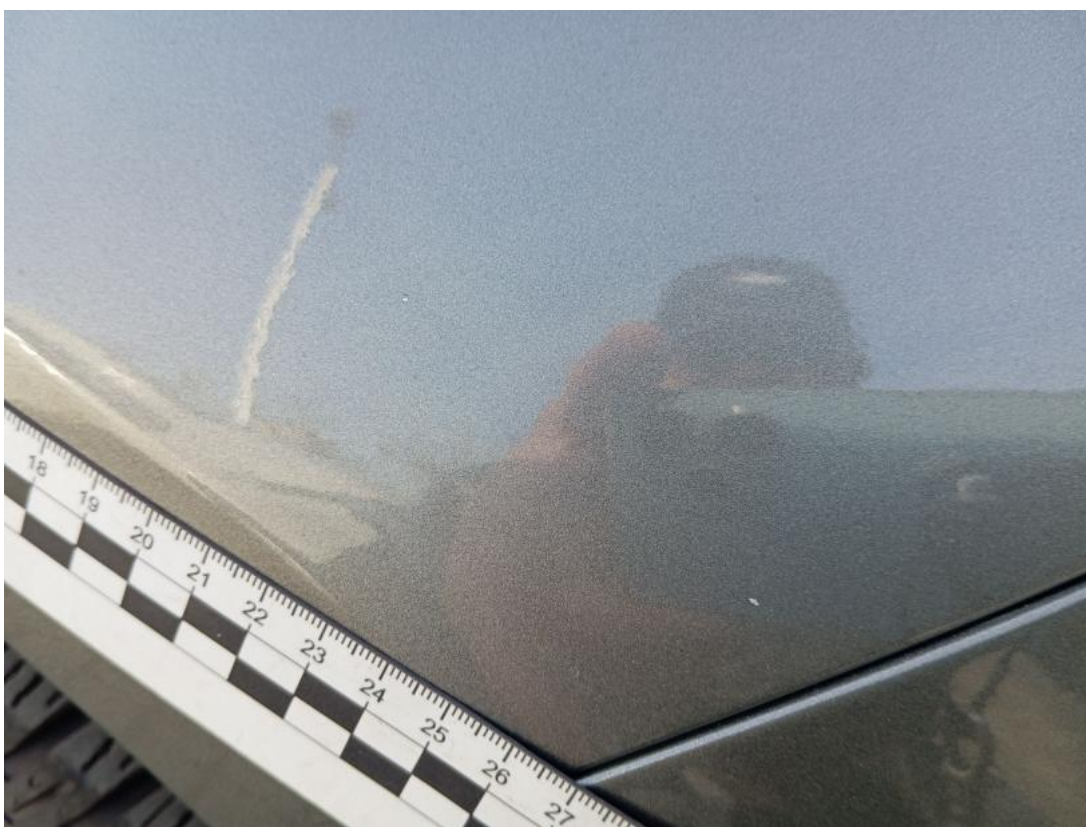
**Fot. 54**

Błotnik przedni P - Rysa/odprysk 2

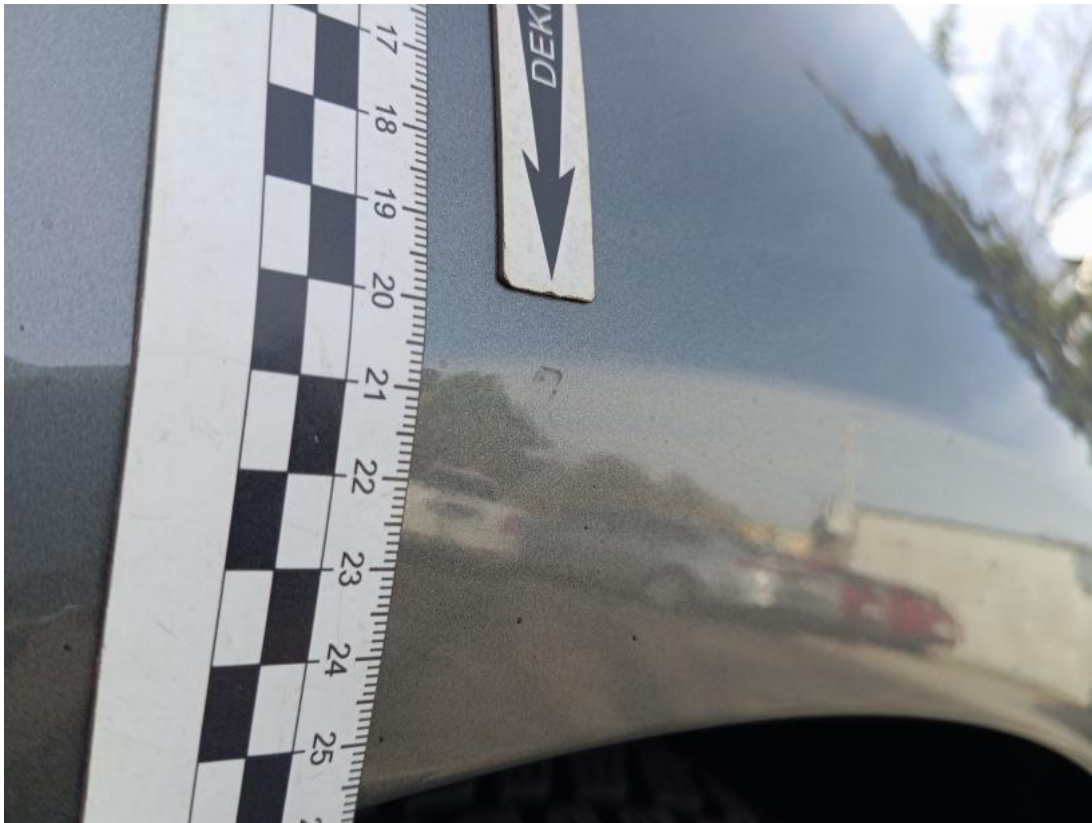
**Fot. 55**

Błotnik przedni P - Wgniecenie/odkształcenie 1

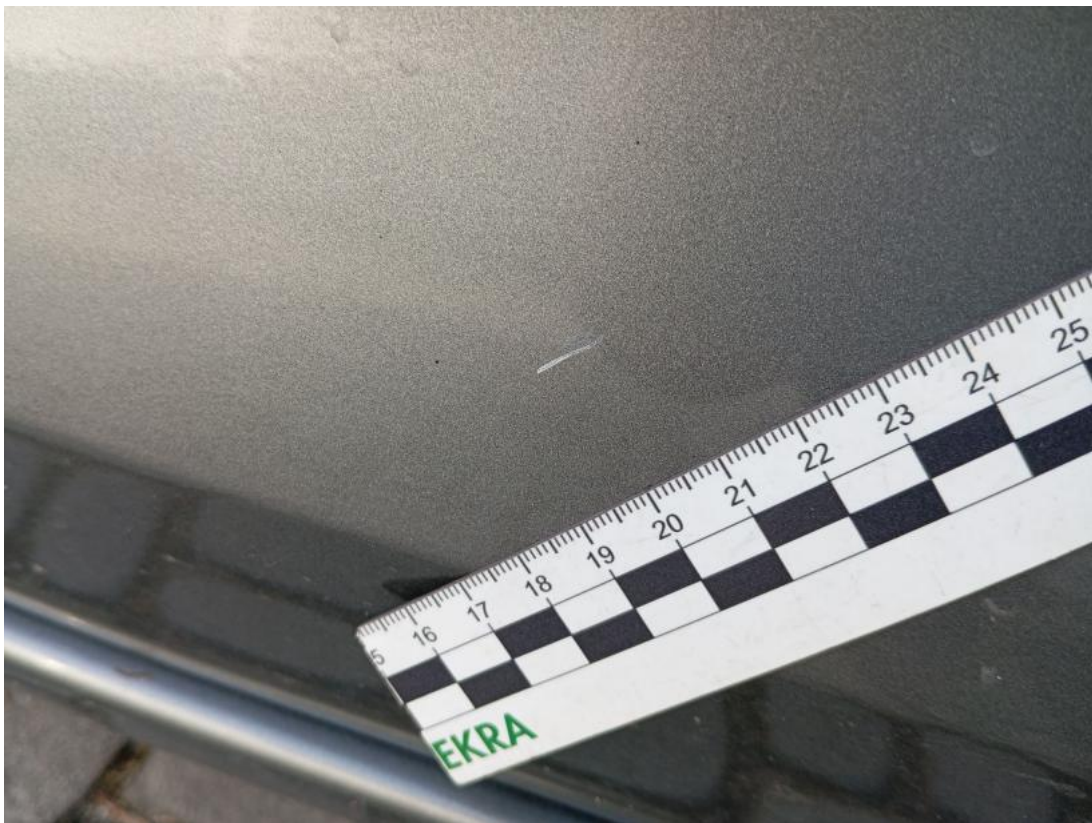
**Fot. 56**

| 13 | Drzwi przednie (nieuzbrojone) R | zarysowanie | | |

Drzwi przednie P - Rysa/odprysk 1

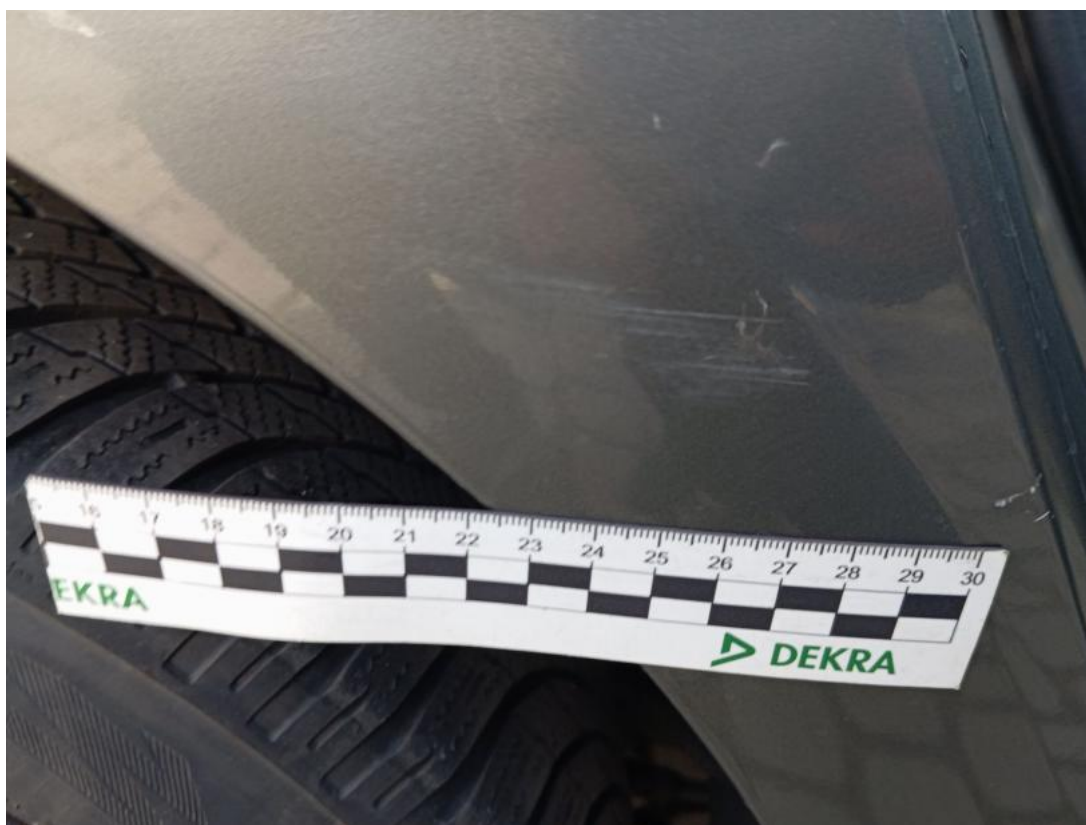
**Fot. 58**

| 18 | Światnik tylny R | zarysowanie | | |

Błotnik tylny P / Ściana boczna P - Rysa/odprysk 1

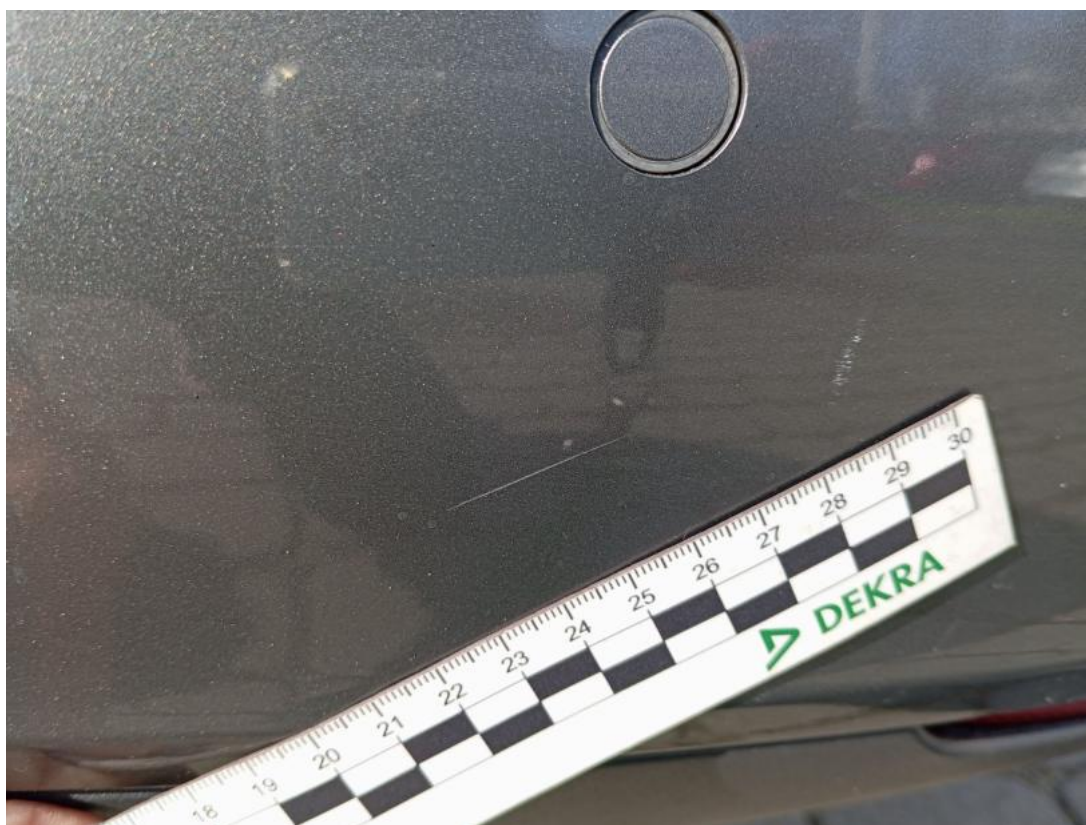
**Fot. 60**

| 16 | Okładzina zderzaka tylnego | zarysowanie | | |

Zderzak tylny - Rysa/odprysk 2

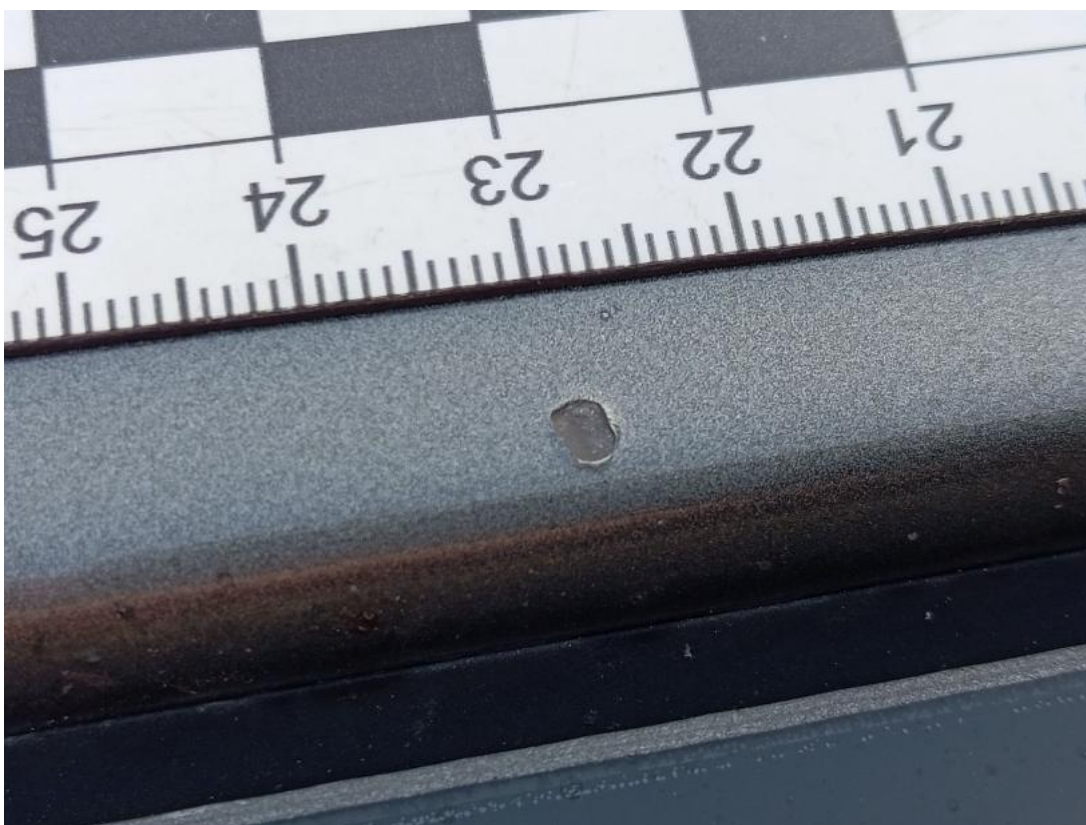
**Fot. 62**

| 9 | Dach | ślady korozji, odpryski lakieru | NA | 0.3 |

Dach - Inne 1

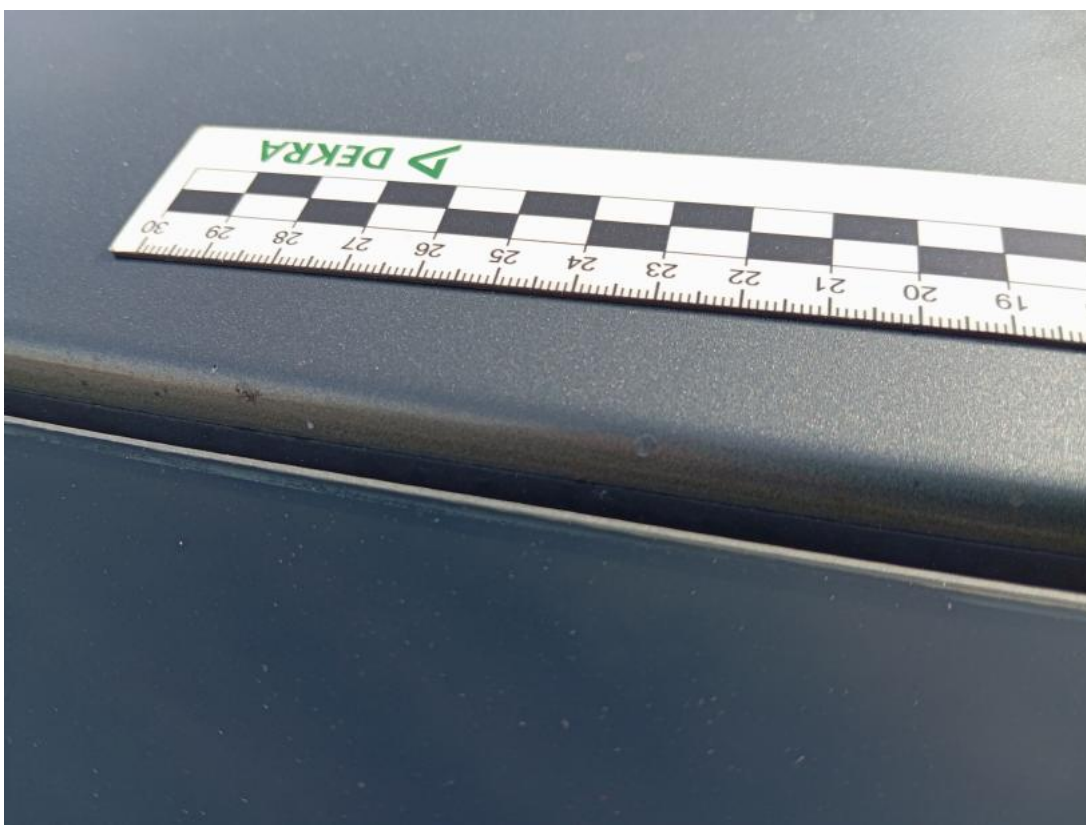
**Fot. 64**

Dach() - Inne 3

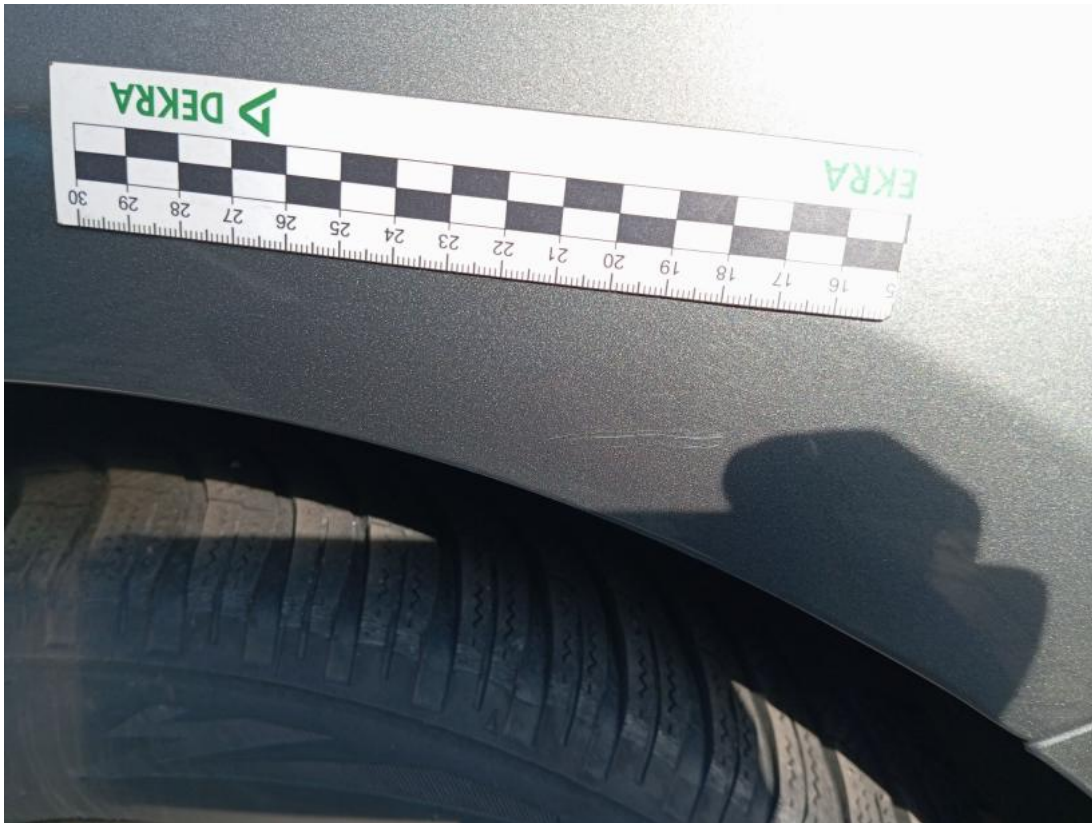
**Fot. 65**

| 17 | Światnik tylny L | zarysowanie | | |

Błotnik tylny L / Ściana boczna L - Rysa/odprysk 1

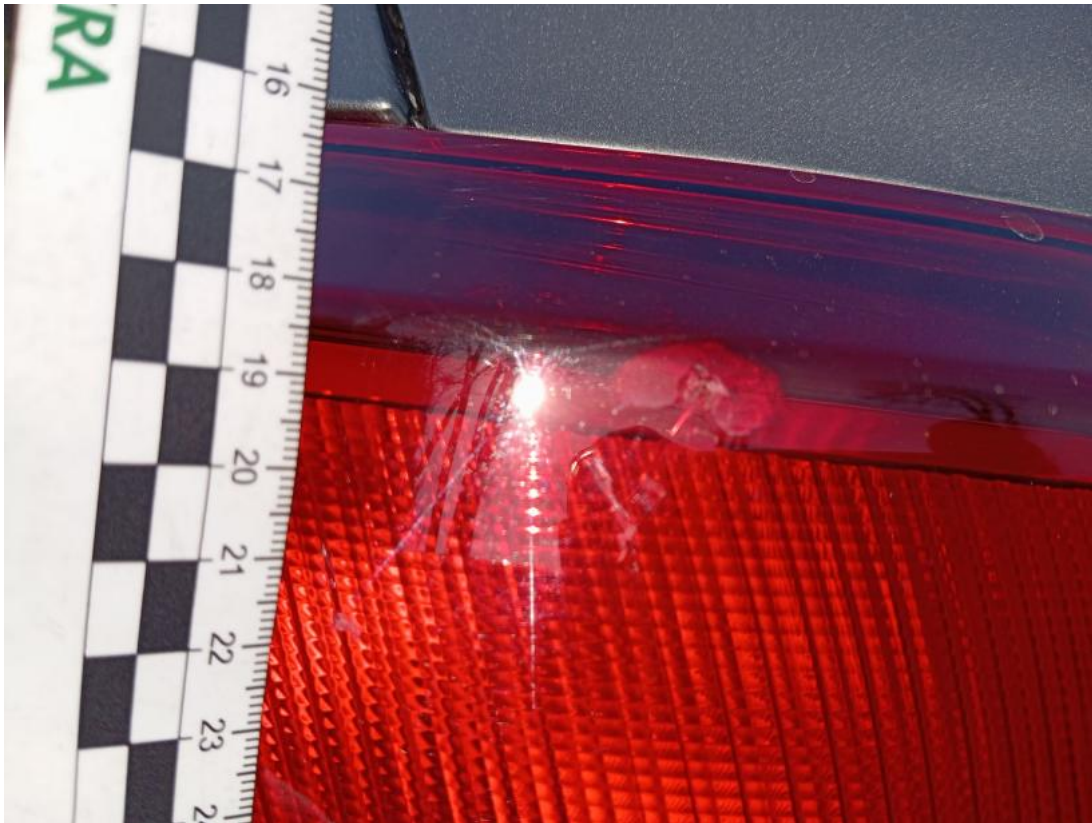
**Fot. 67**

| 5 | Lampa tylne LED, zew. L | pęknięcie | WY | 0.2 |

Lampa tylna zew L - Pęknięcie/rozerwanie 1

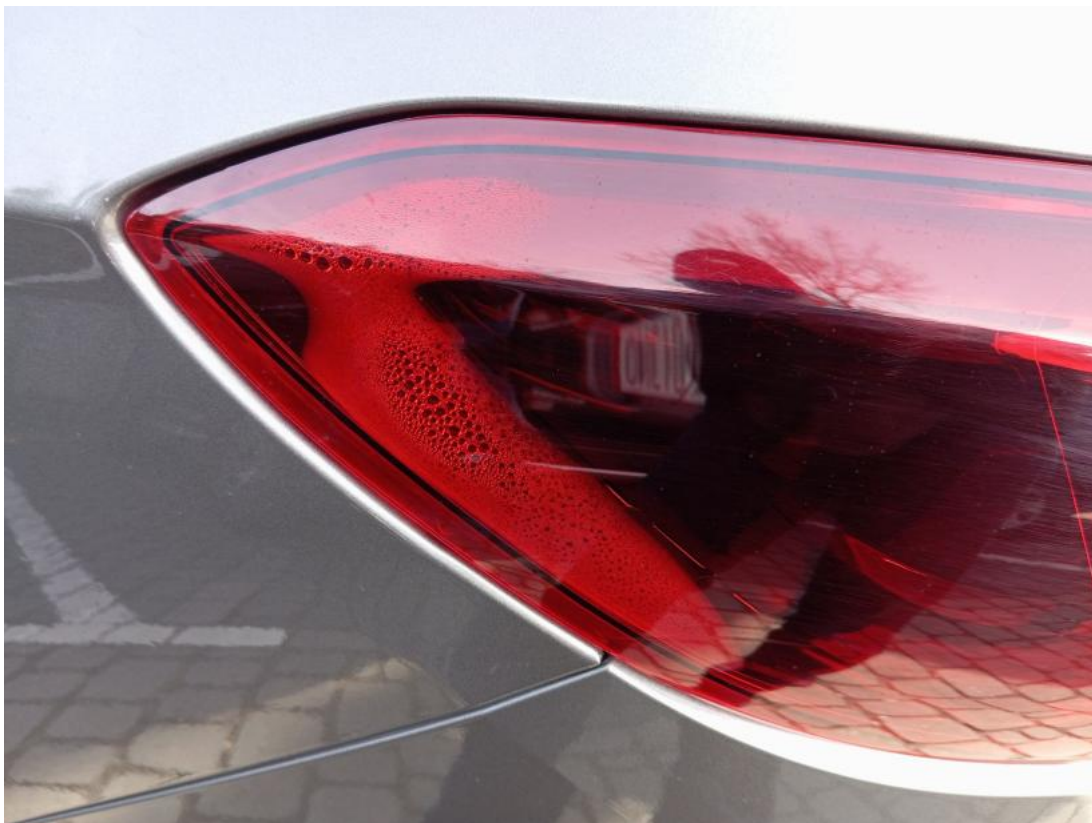
**Fot. 68**

Lampa tylna zew L - Inne 1

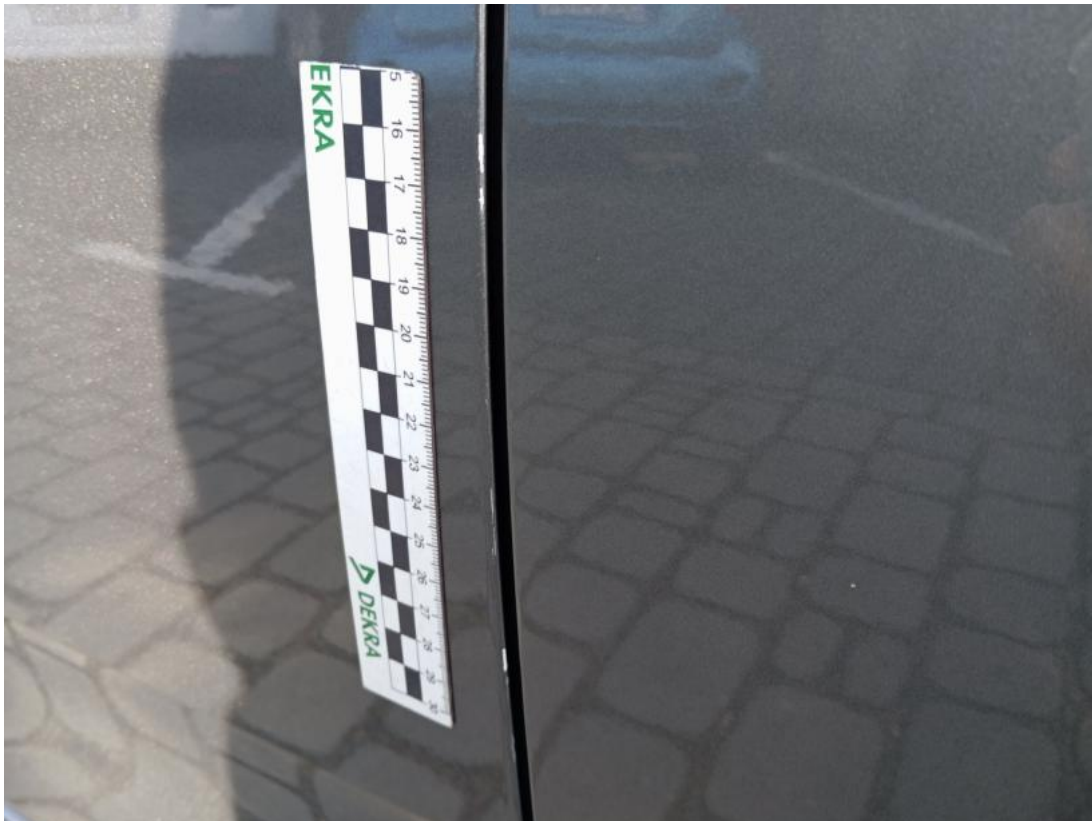
**Fot. 69**

| 12 | Drzwi przednie (nieuzbrojone) L | odpryski lakieru | | |

Drzwi przed L - Rysa/odprysk 1

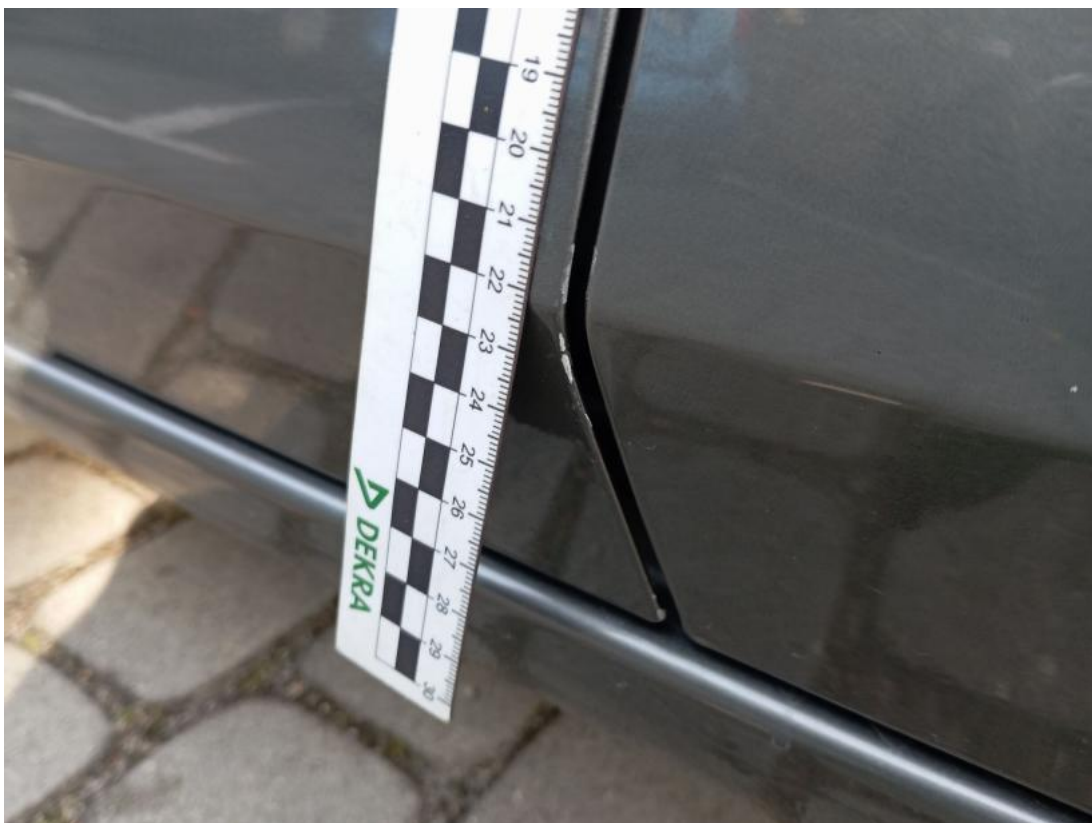
**Fot. 70**

Drzwi przed L - Rysa/odprysk 2

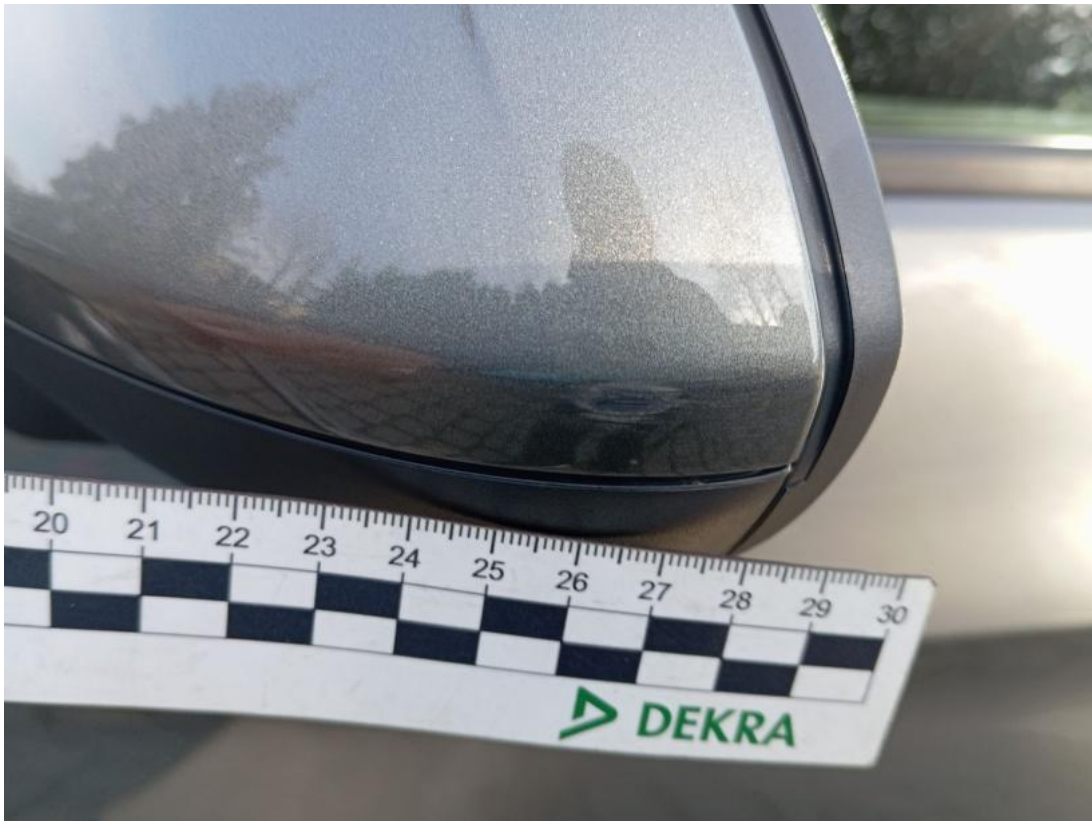
**Fot. 71**

| 14 | Oslona lusterka zewnętrznego L | zarysowanie | | |

Obudowa lusterka zew L - Rysa/odprysk 1
