## Raport z oględzin pojazdu

| Numer raportu | 285687/3/24-14707 | Data raportu | 21-03-2024 |

| Marka, model | OPEL Astra V Sports Tourer 1... |
| Numer rejestracyjny | WD1237P |

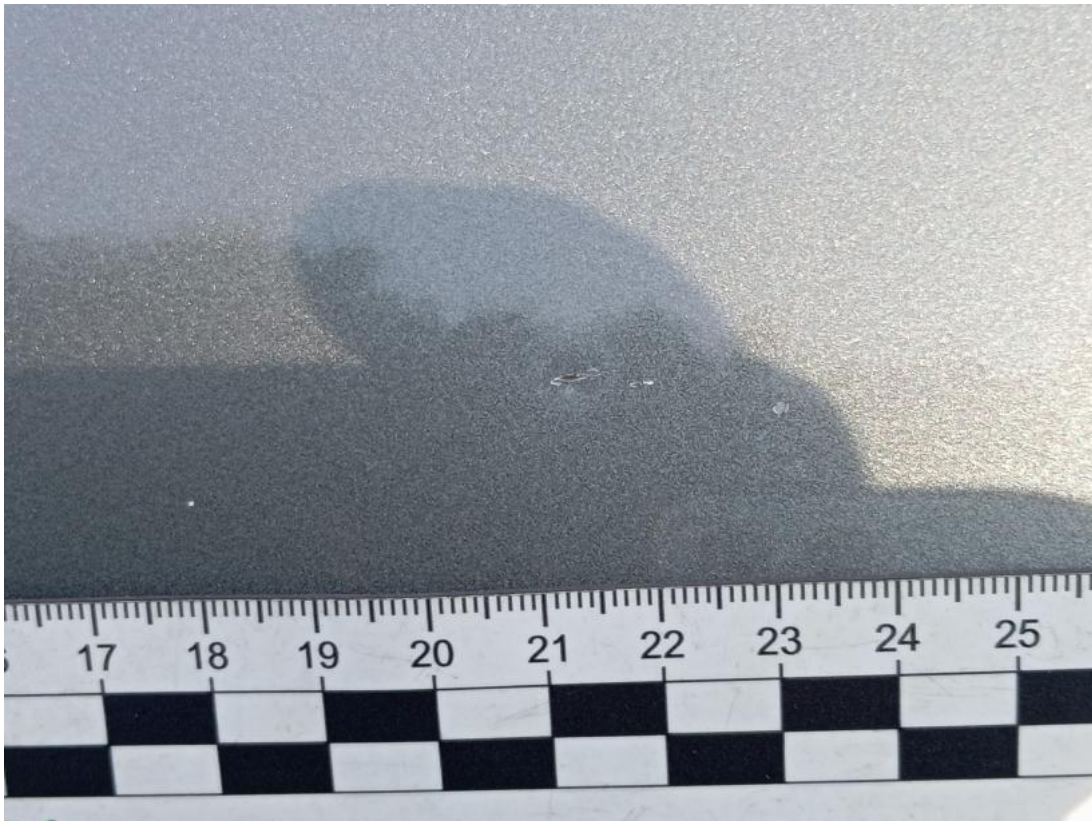
**Fot. 73**

| 7 | Światnik przedni L | odpryski lakieru, wgniecenie | NA | 0.5 |

Błotnik przedni L - Rysa/odprysk 1

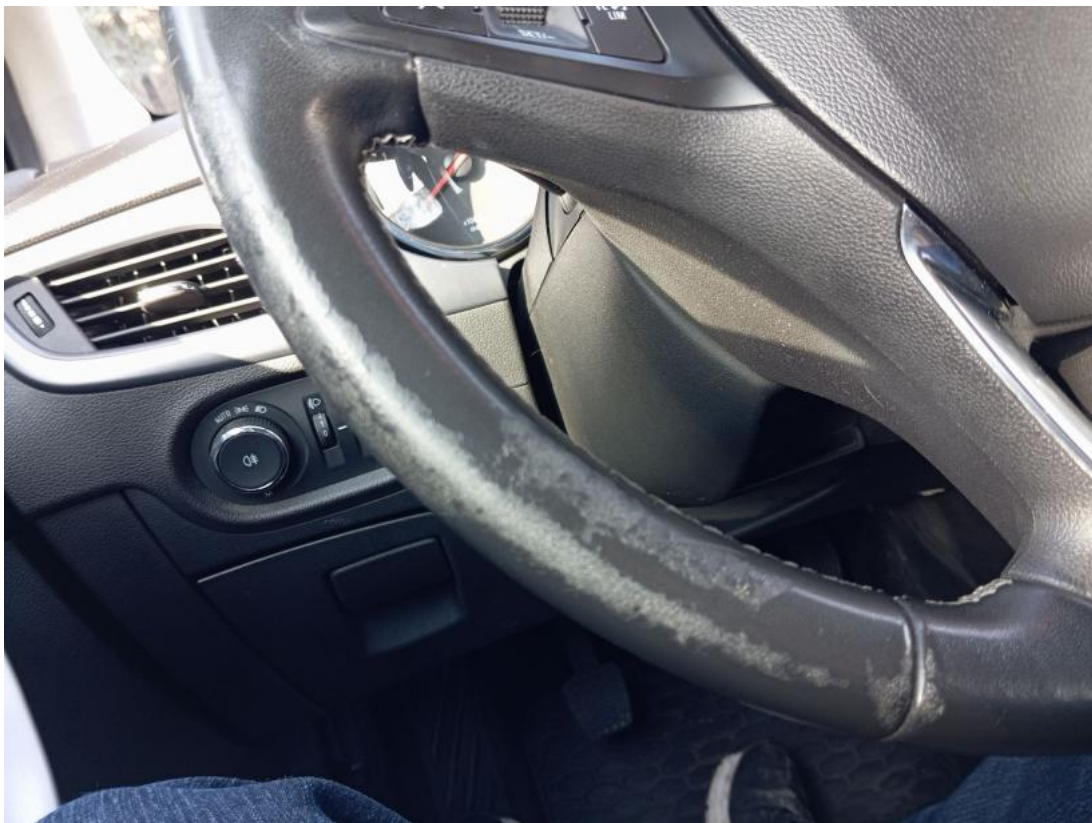
**Fot. 74**

| 19 | Kierownica przystosowana do Airbag | zarysowanie | | |

Koło kierownicy - Rysa/odprysk 1

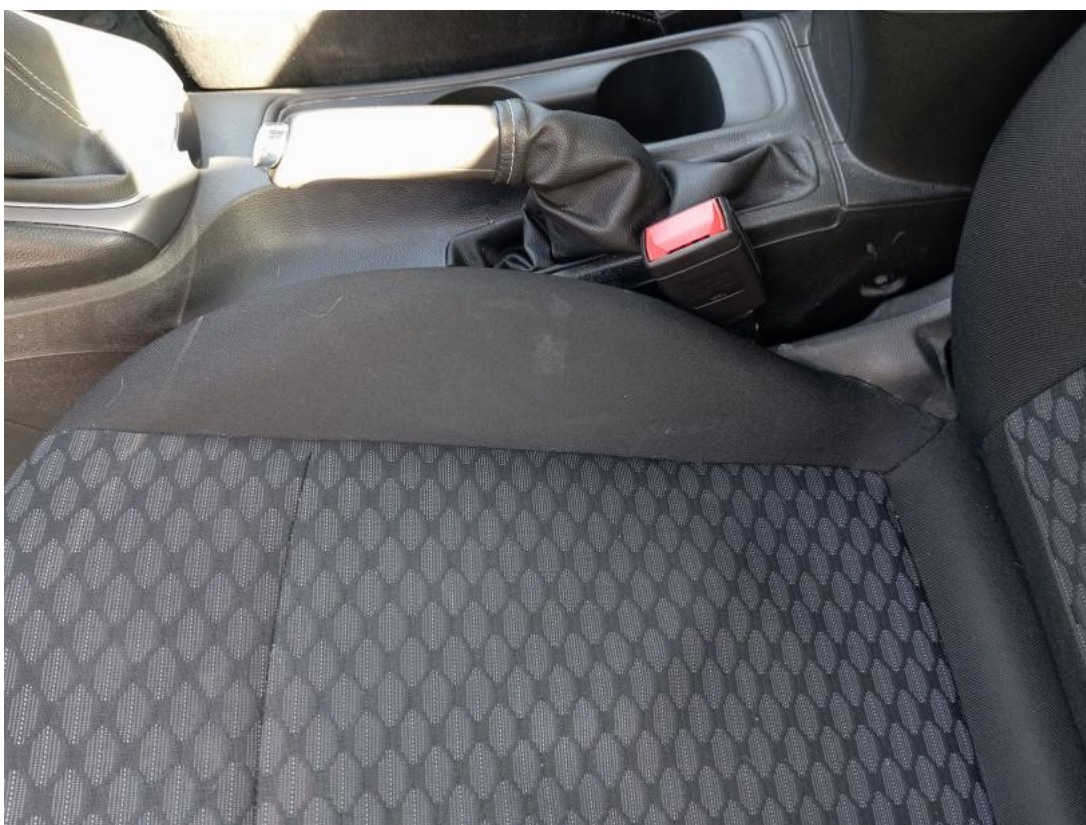
**Fot. 76**

Fotel prz. lew. - Inne 1

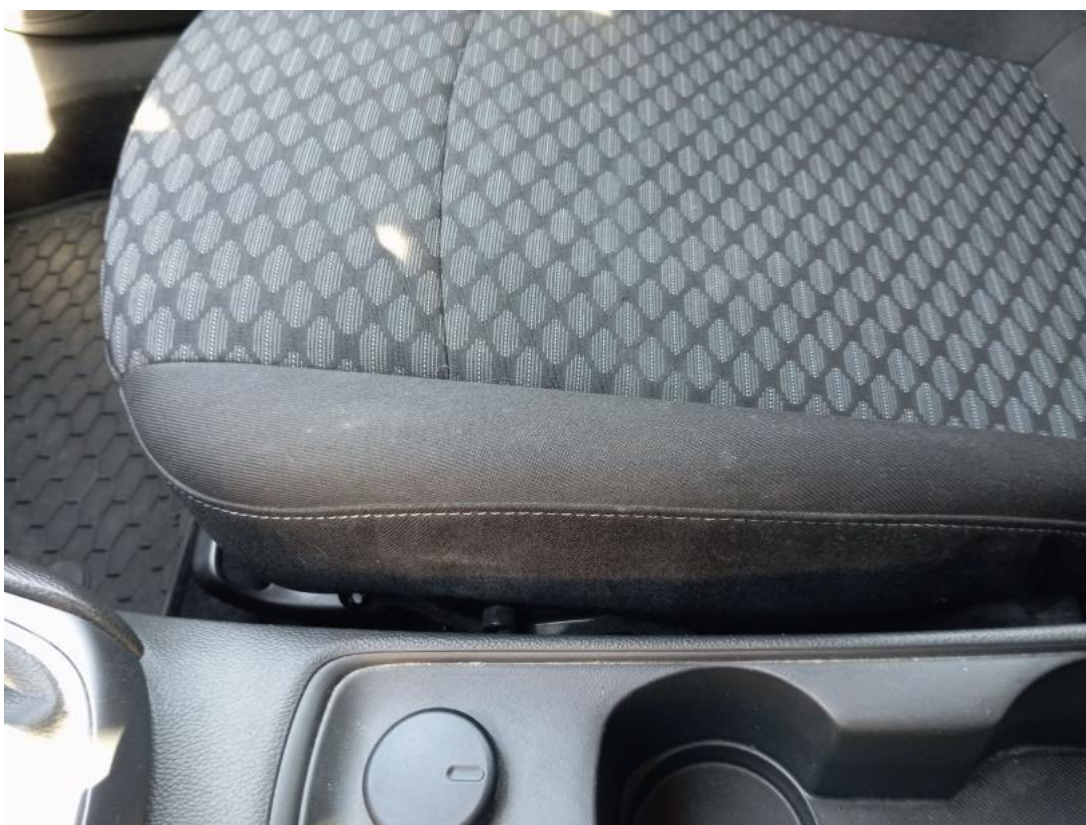
**Fot. 78**

Fotel prz. praw. - Inne 1

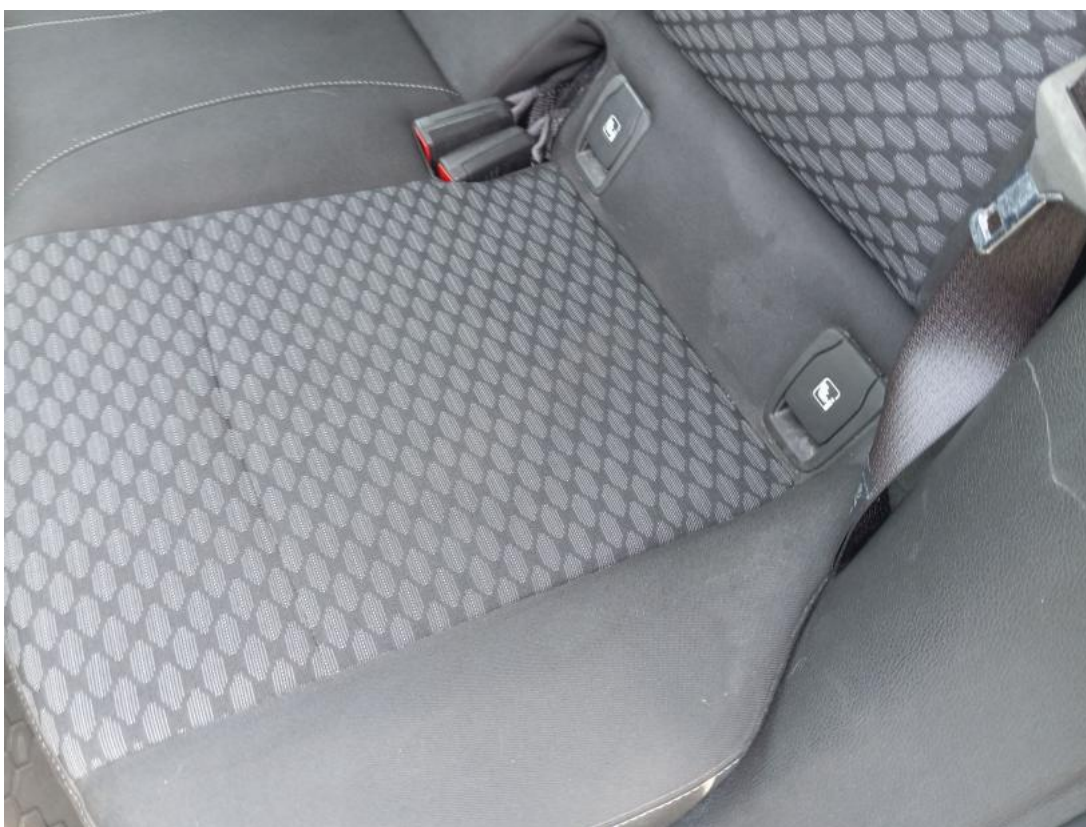
**Fot. 80**

Kanapa tyl. - Inne 1

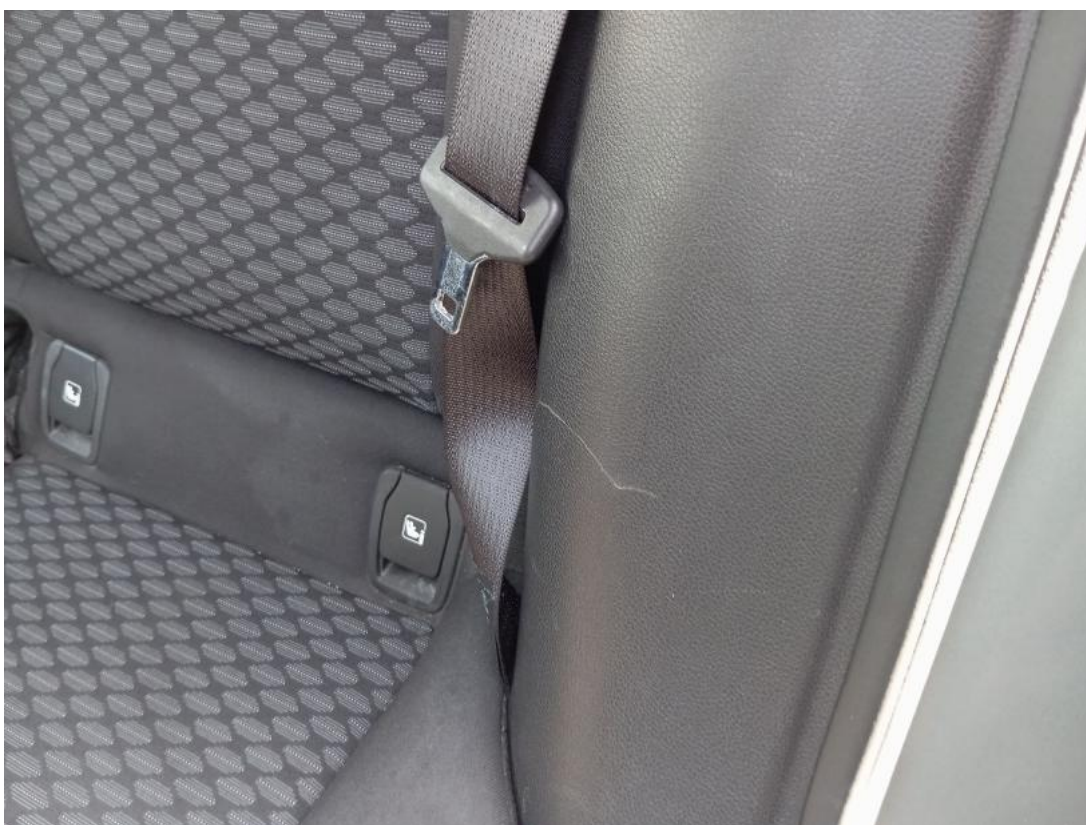
**Fot. 82**

Wykładzina(y) słupka tylnego L - zdjęcie poglądowe 1

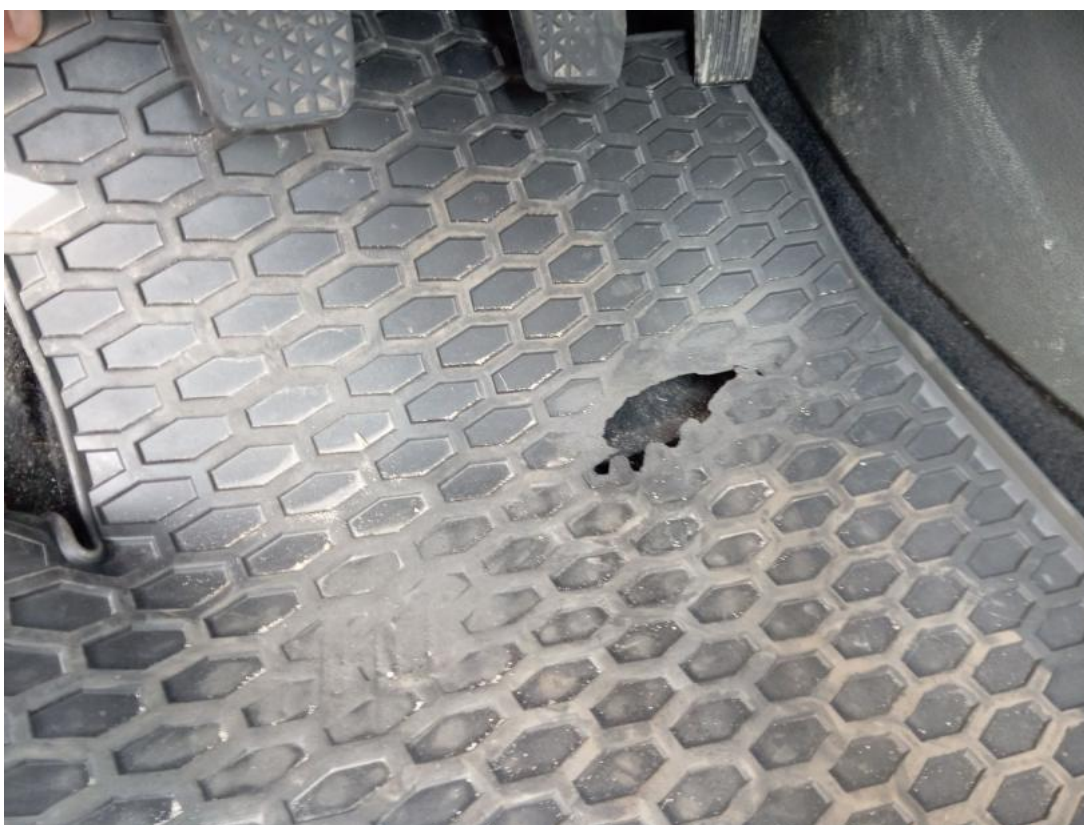
**Fot. 84**

| 21 | Dywanik podłogi przedni L | pęknięcie | | |

Dywanik prze L - Pęknięcie/rozerwanie 1
