## Raport z oględzin pojazdu

| Numer raportu | 210489/4/24-11401 | Data raportu | 05-04-2024 |

| Numer identyfikacyjny (VIN) | <b>JMZGJ691871330198</b> |
| Marka, model | MAZDA 6 Kombi 15-18 |

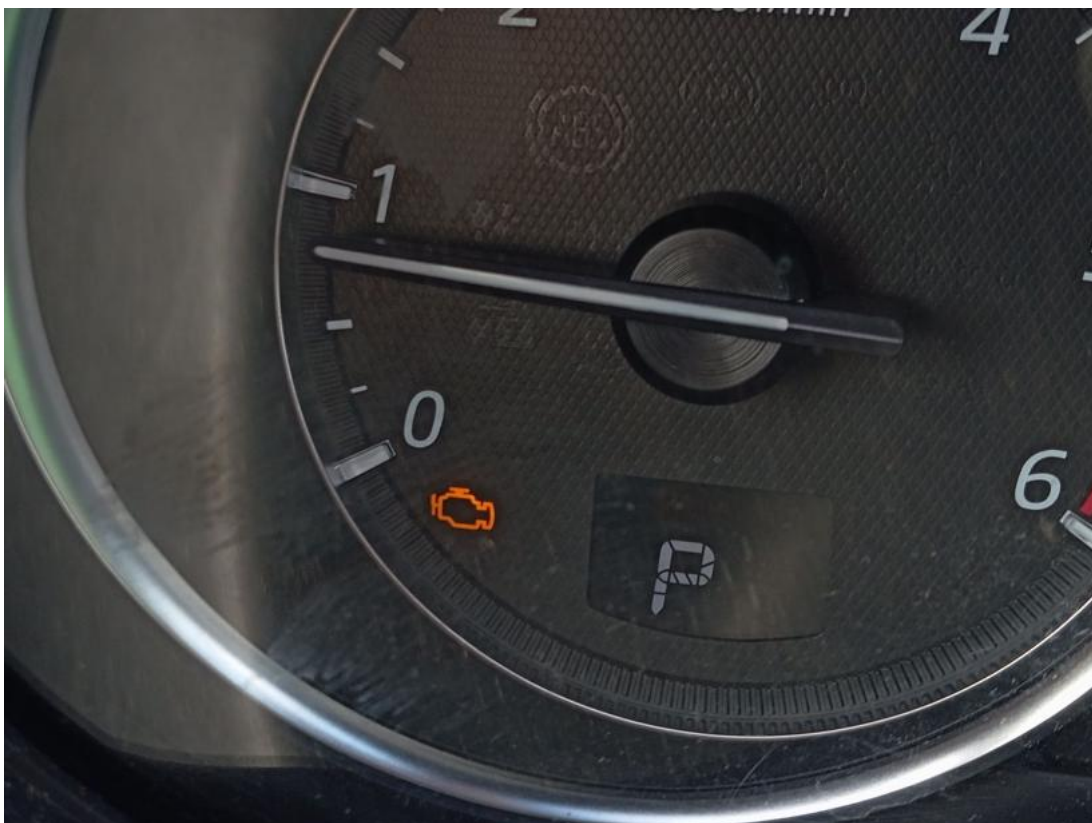
**Fot. 36**

silnik - serwis, usterka

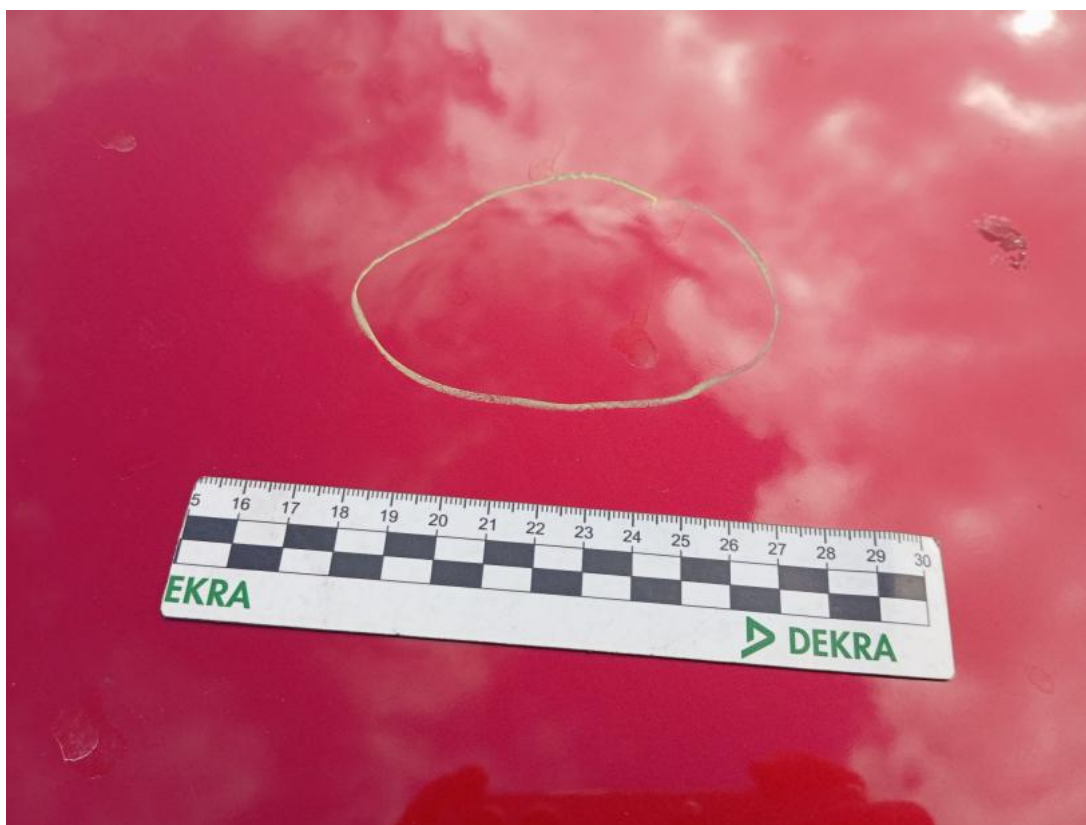
**Fot. 39**

Pokrywa komory silnika - Wgniecenie/odkształcenie 1

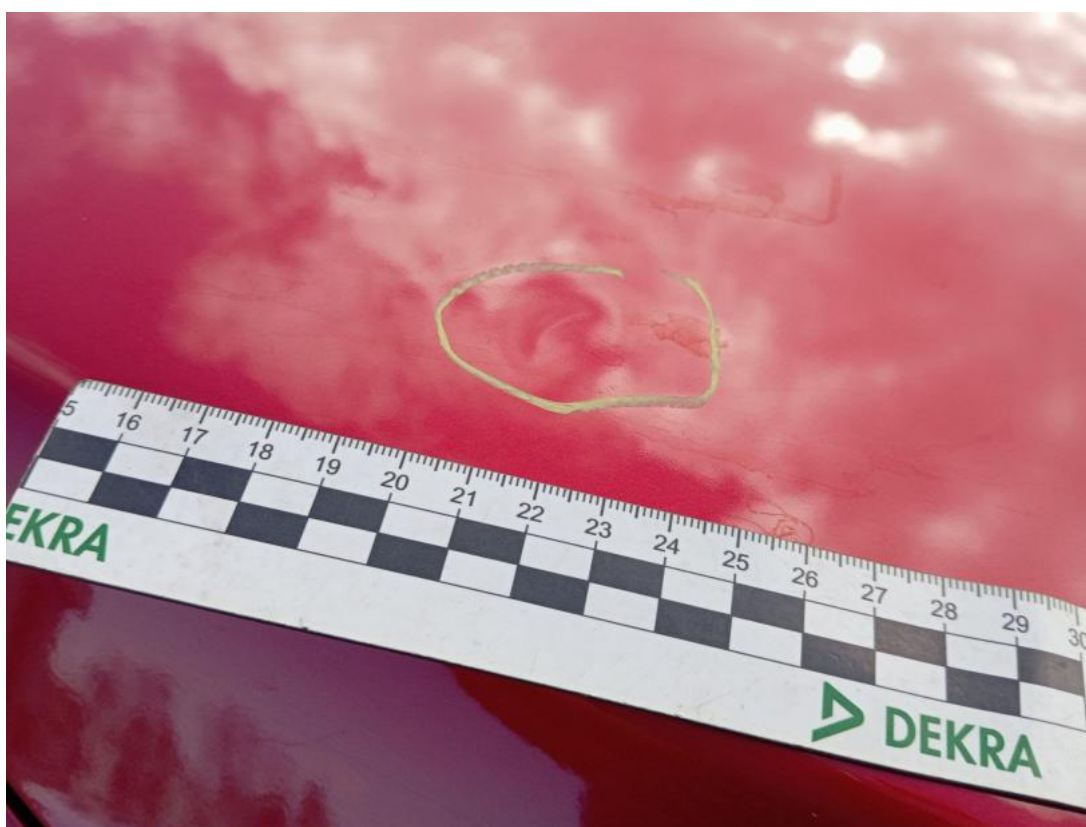
**Fot. 40**

Pokrywa komory silnika - Wgniecenie/odkształcenie 2

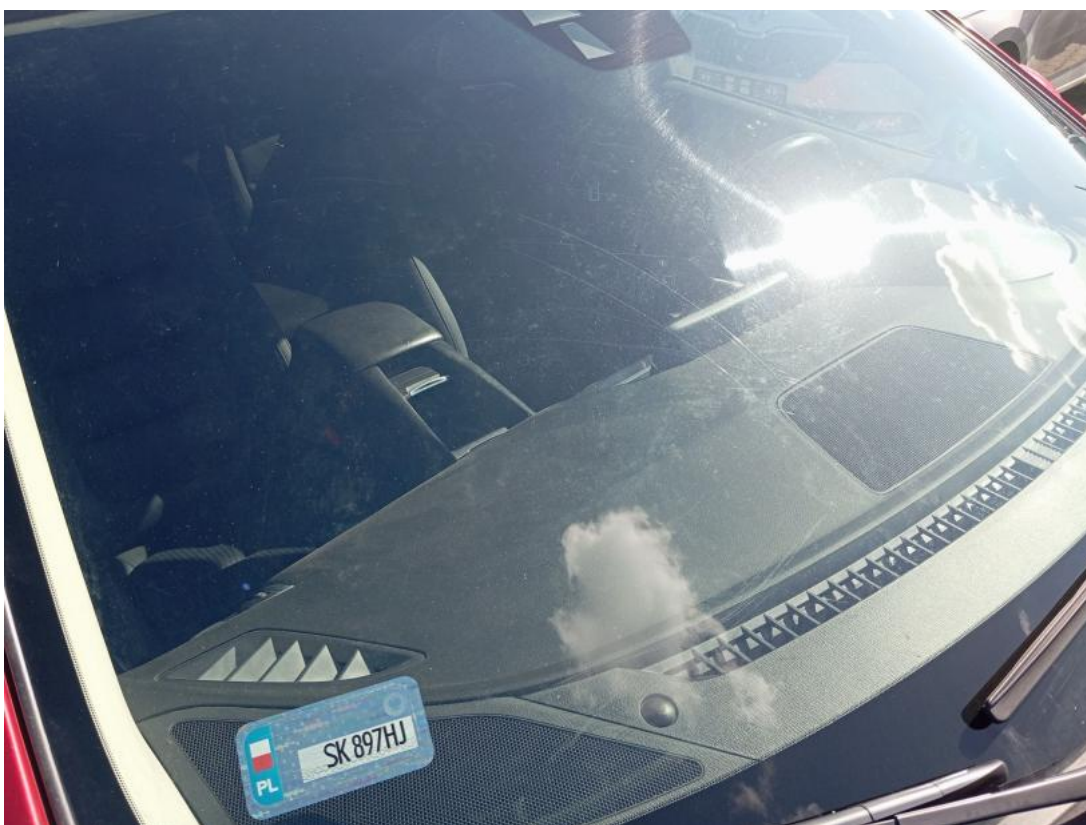
**Fot. 42**

| 15 | Szyba przednia barwiona | zarysowanie | | |

Szyba czołowa - Rysa/odprysk 2

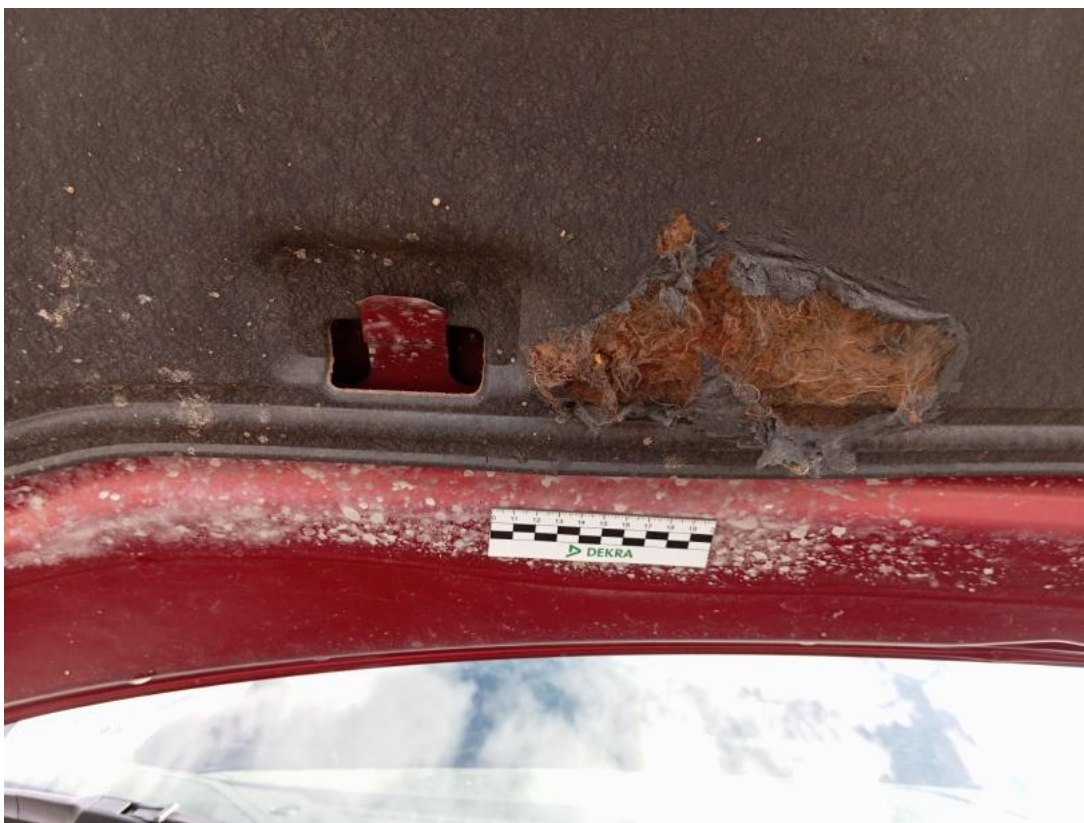
**Fot. 43**

| Poz. | Nazwa pozycji | Opis uszkodzeń | Kwalifik. | Naprawa [rbg] |
|---|---|---|---|---|
| 1 | Wykładzina tłumiąca pokrywę przedniej | rozerwanie | WY | 0.2 |

Wykładzina pokryw komory silnika - Pęknięcie/rozerwanie 1

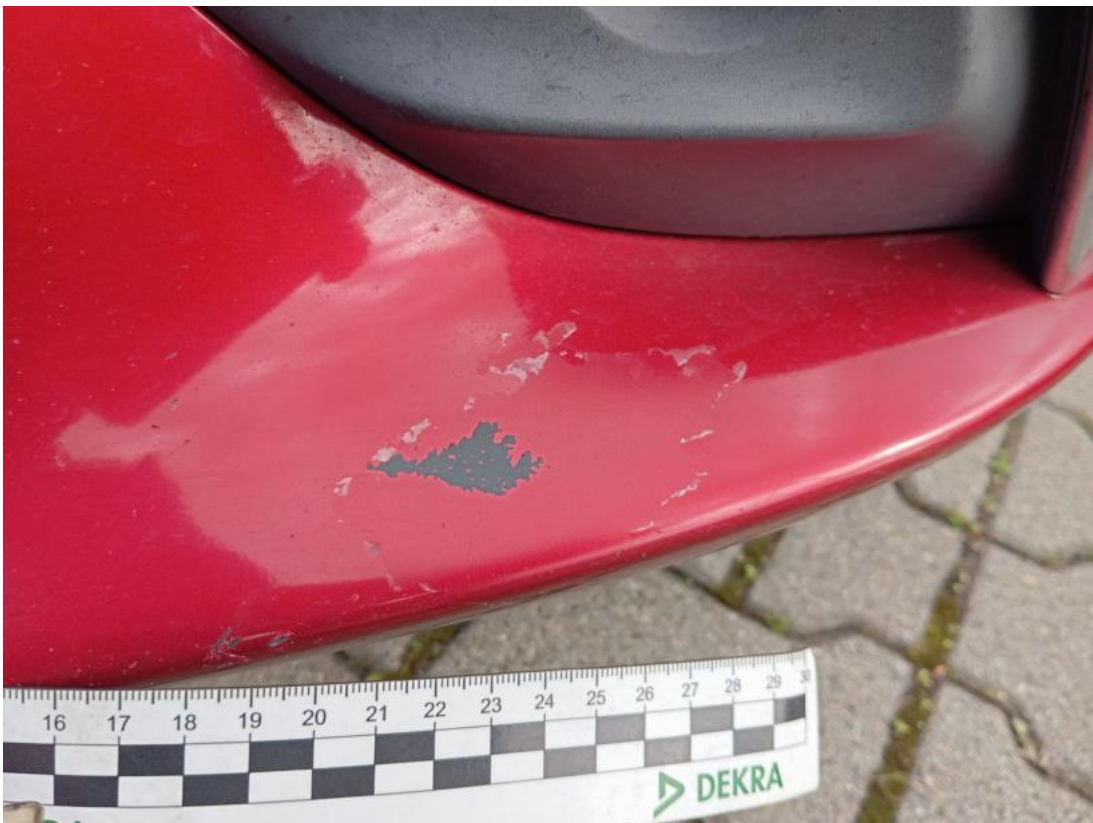
**Fot. 46**

| 5 | Okladzina zderzaka przedniego | rysa/odprysk, łuszczenie powłoki lakierowej, wgniecenie/odkształcenie | NA | 1.5 |

Zderzak - Rysa/odprysk 1

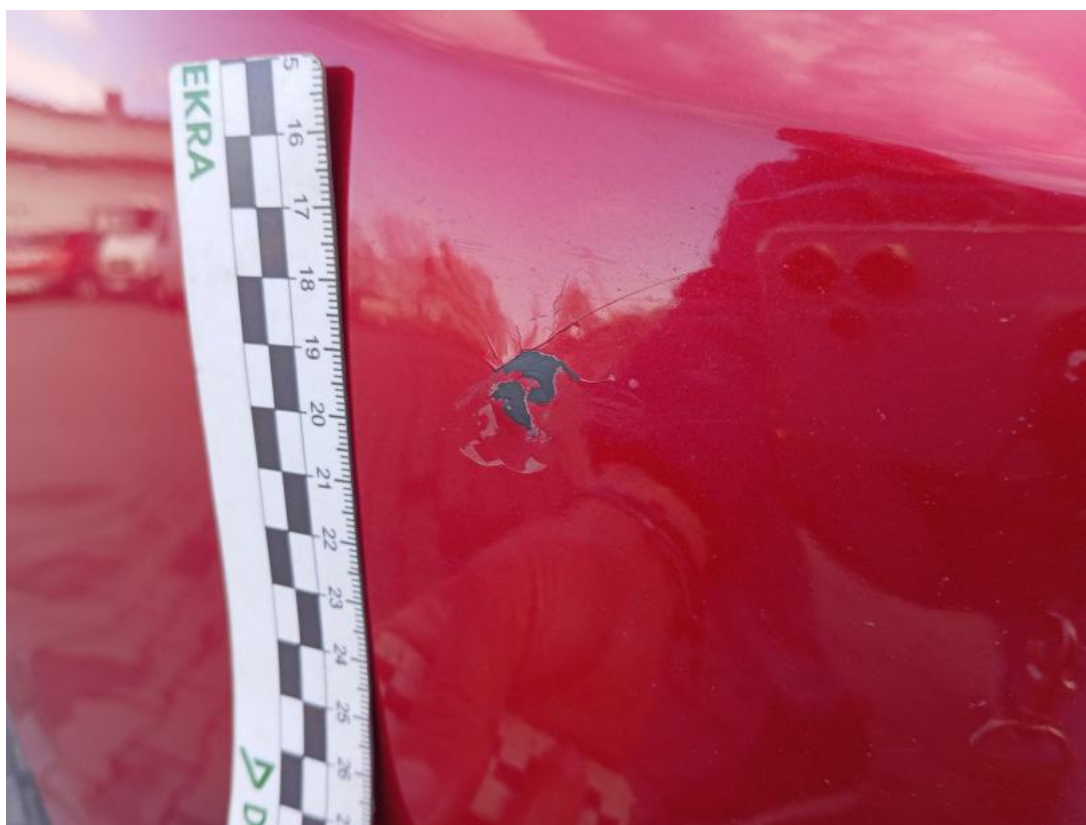
**Fot. 48**

Zderzak - Wgniecenie/odkształcenie 1

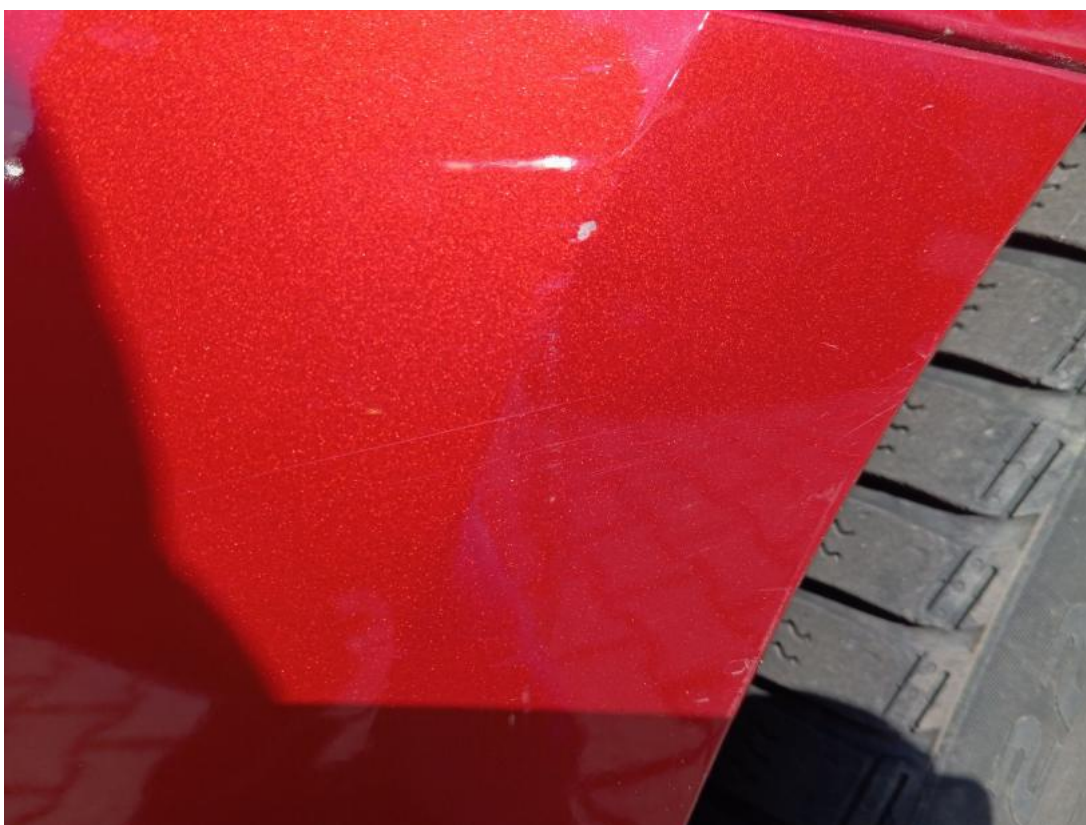
**Fot. 50**

Zderzak - Inne 2

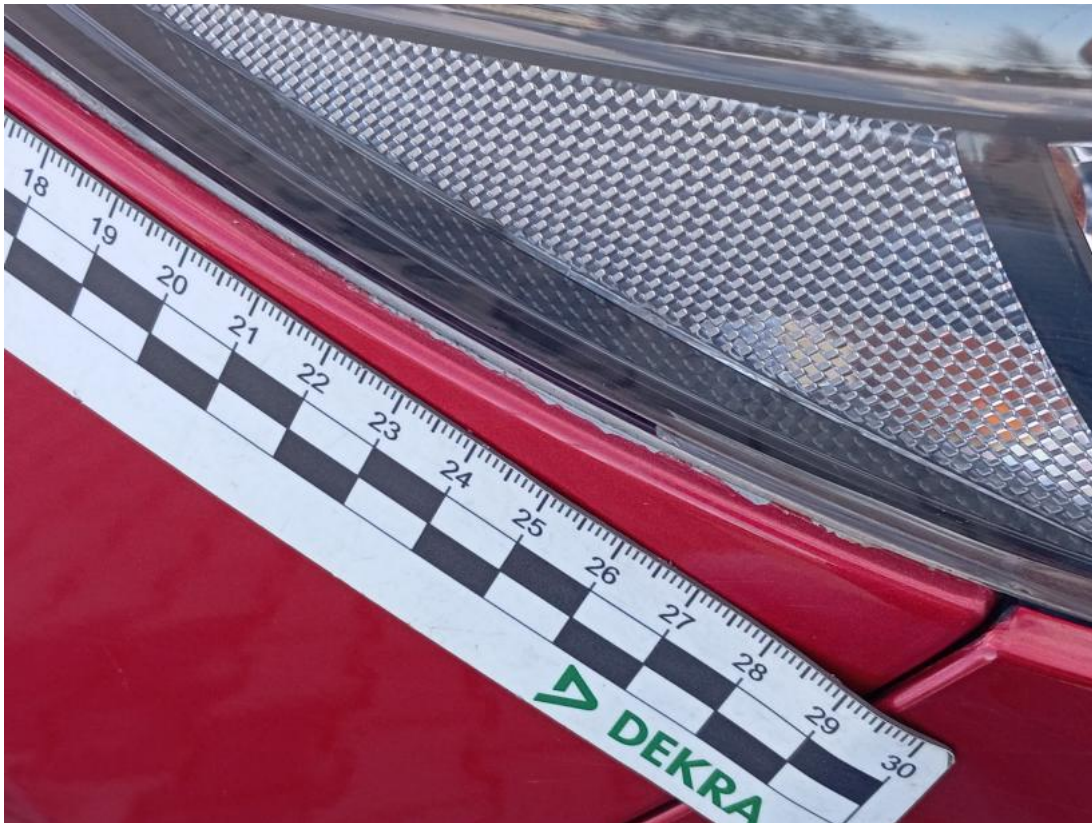
**Fot. 51**

| 7 | Błotnik przedni R | rysa/odprysk | NA | 0.5 |

Błotnik przedni P - Rysa/odprysk 1

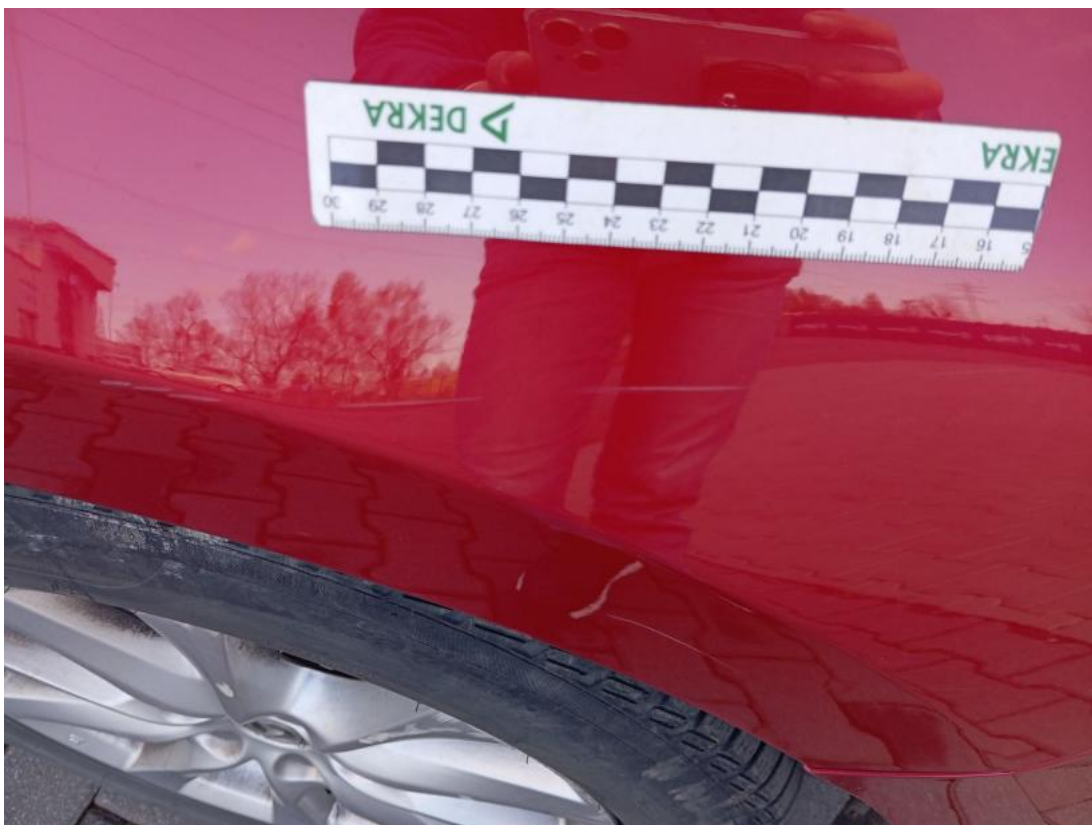
**Fot. 52**

Błotnik przedni P - Rysa/odprysk 2

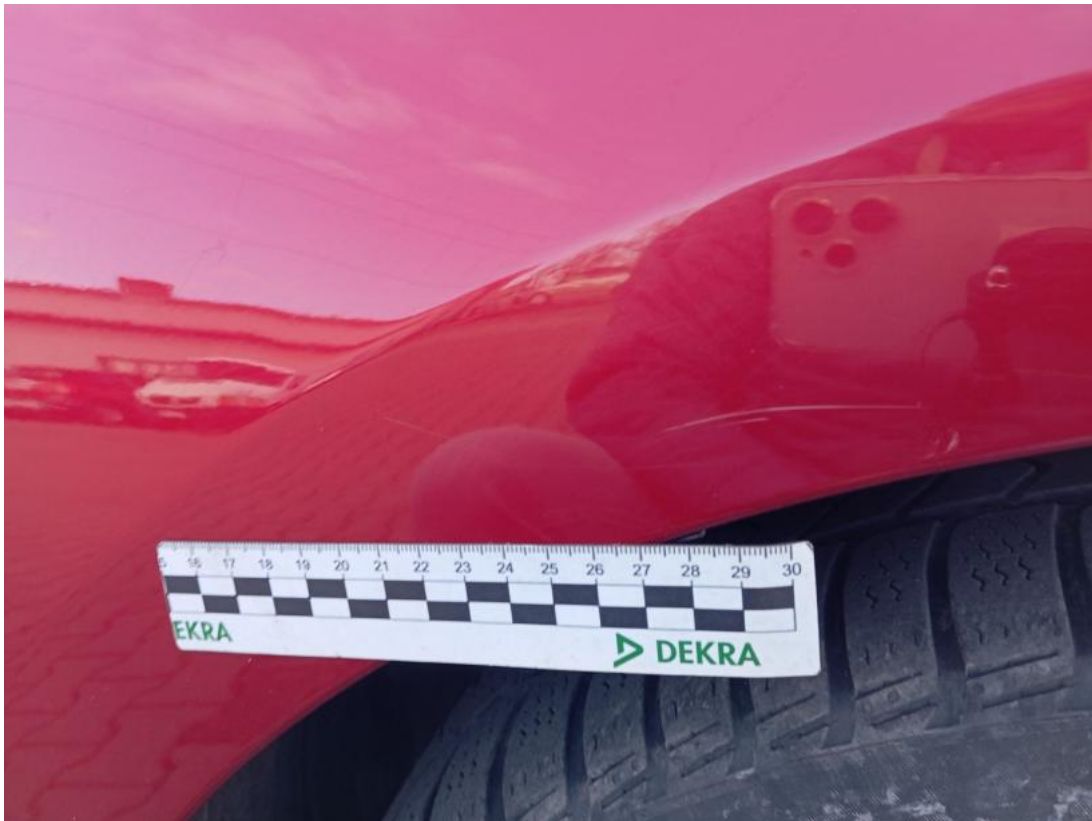
**Fot. 53**

Błotnik przedni P() - Rysa/odprysk 3

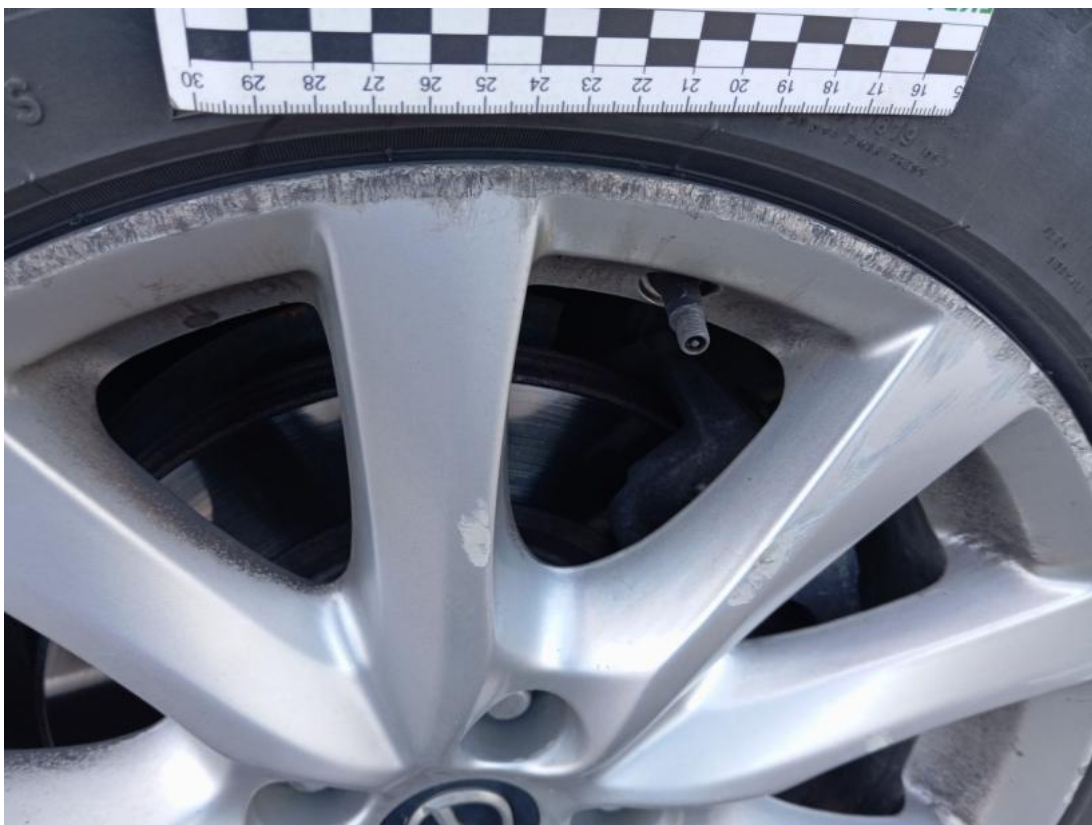
**Fot. 54**

| 13 | Tarcza koła aluminiowa przód R | rysa/odprysk, ubytki materiału | NA | 2 |

Felga aluminiowa przednia P - Rysa/odprysk 1

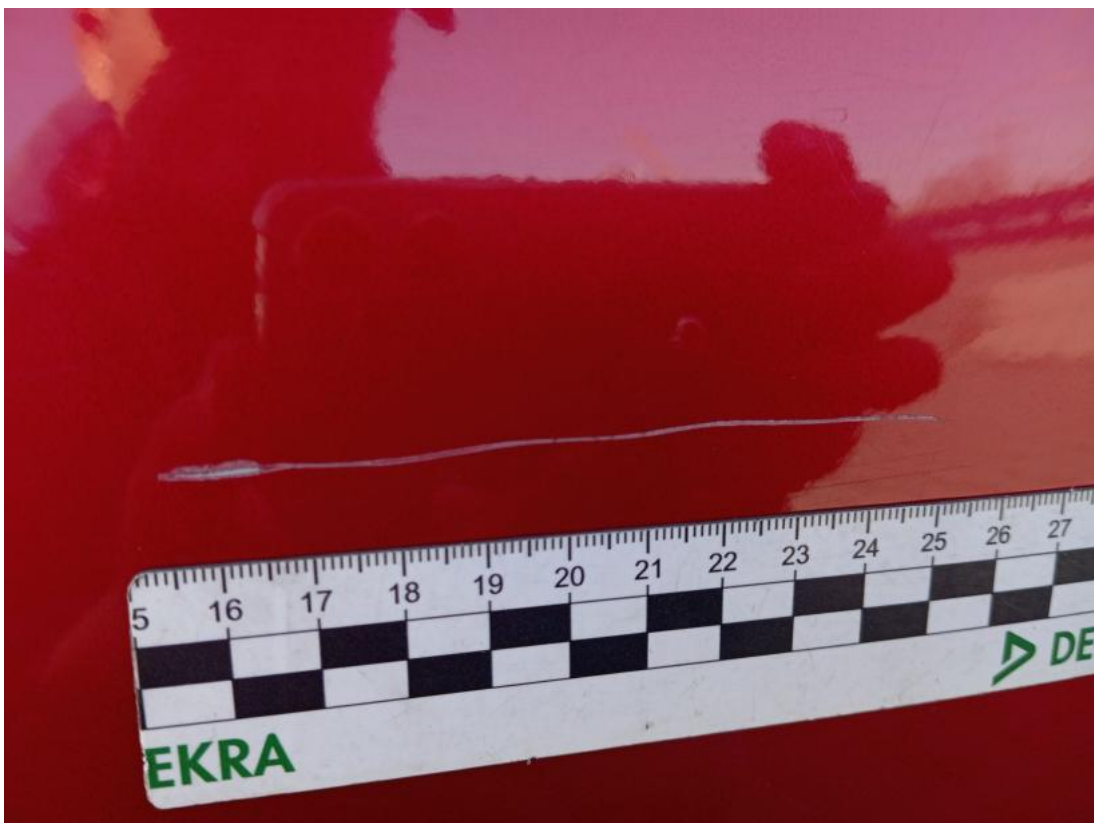
**Fot. 58**

| 12 | Drzwi tylne (nieuzbrojone) R | rysa/odprysk, wgniecenie/odkształcenie | NA | 0.7 |

Drzwi tylne P - Rysa/odprysk 1

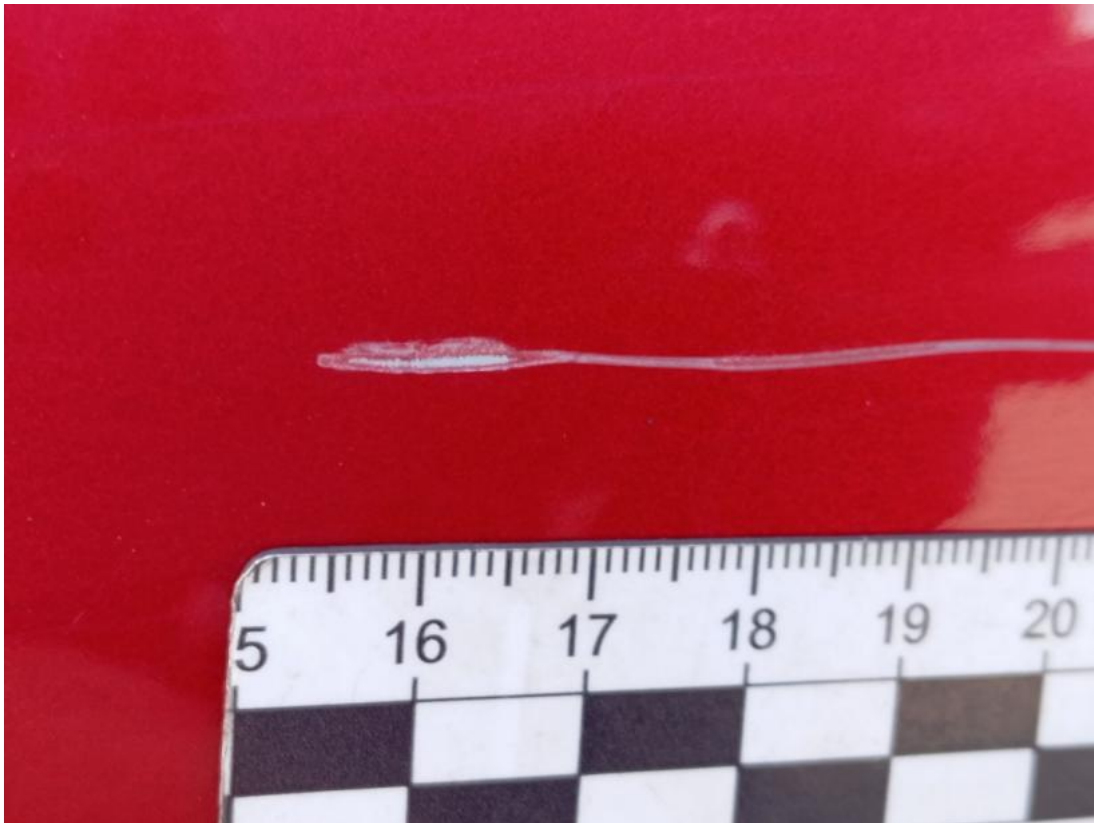
**Fot. 59**

Drzwi tylne P - Rysa/odprysk 2

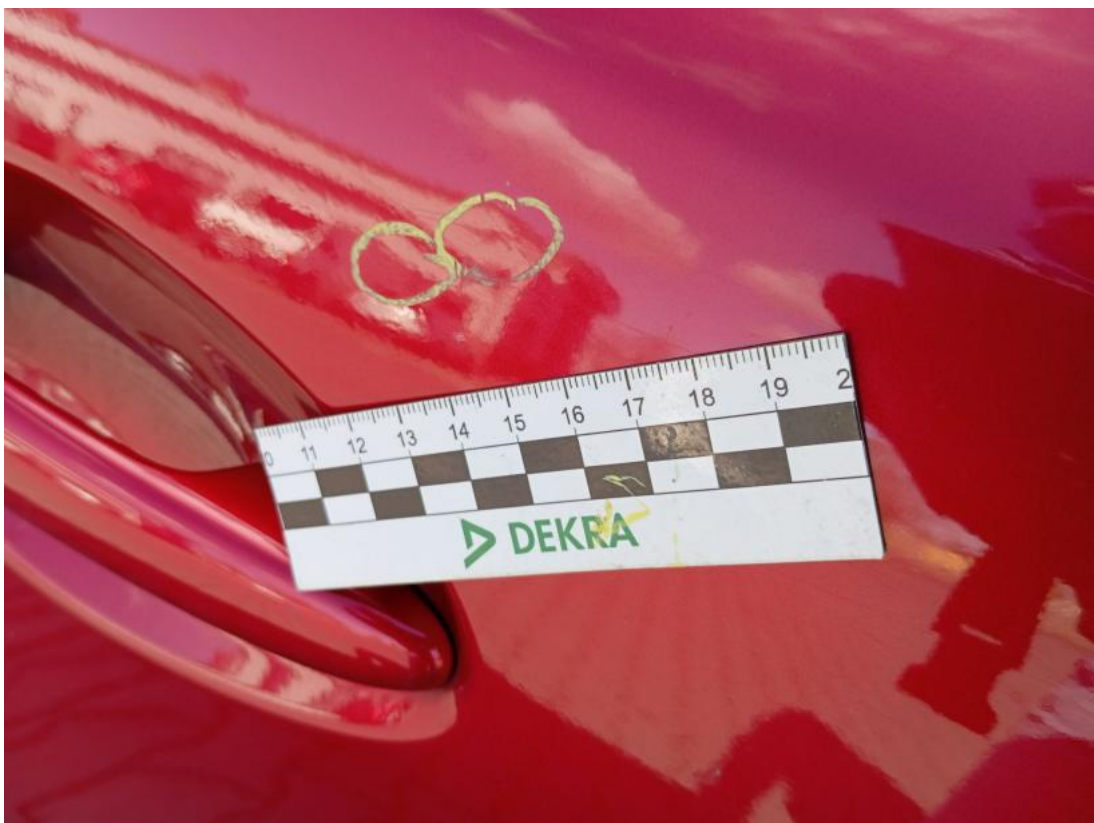
**Fot. 60**

Drzwi tylne P - Wgniecenie/odkształcenie 1

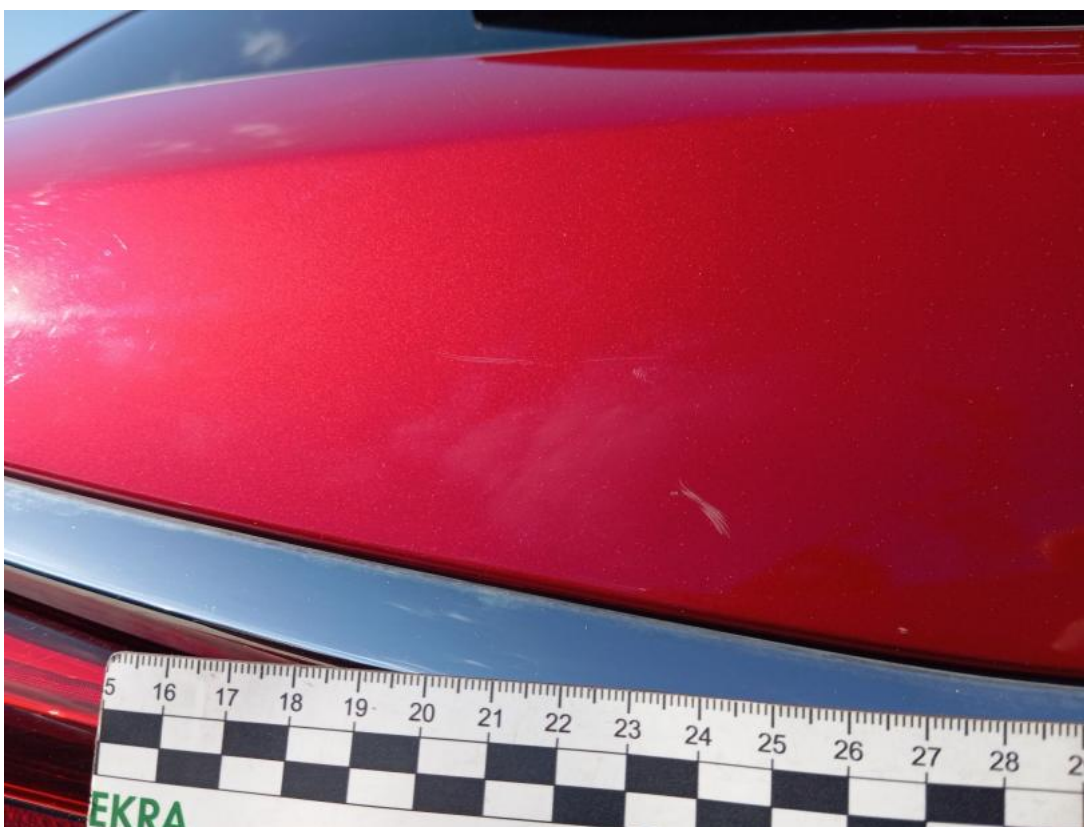
**Fot. 62**

| 21 | Pokrywa tylna | rysa/odprysk | | |

Pokrywy bagażnika - Rysa/odprysk 1

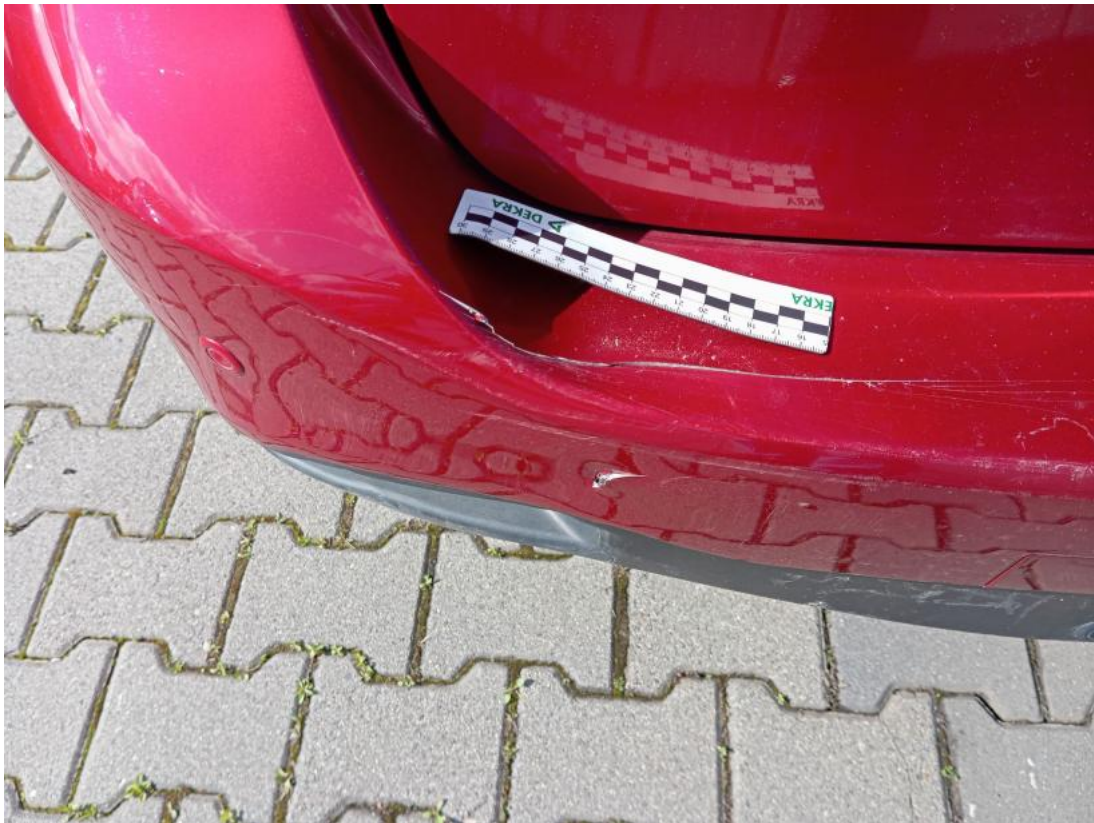
**Fot. 65**

| Poz. | Nazwa pozycji | Opis uszkodzeń | Kwalifik. | Naprawa [rbg] |
|---|---|---|---|---|
| 2 | Okładzina zderzaka tylnego | rysa/odprysk, wgniecenie/odkształcenie, rozerwanie | WY | 0.1 |

Zderzak tylny - Pęknięcie/rozerwanie 1

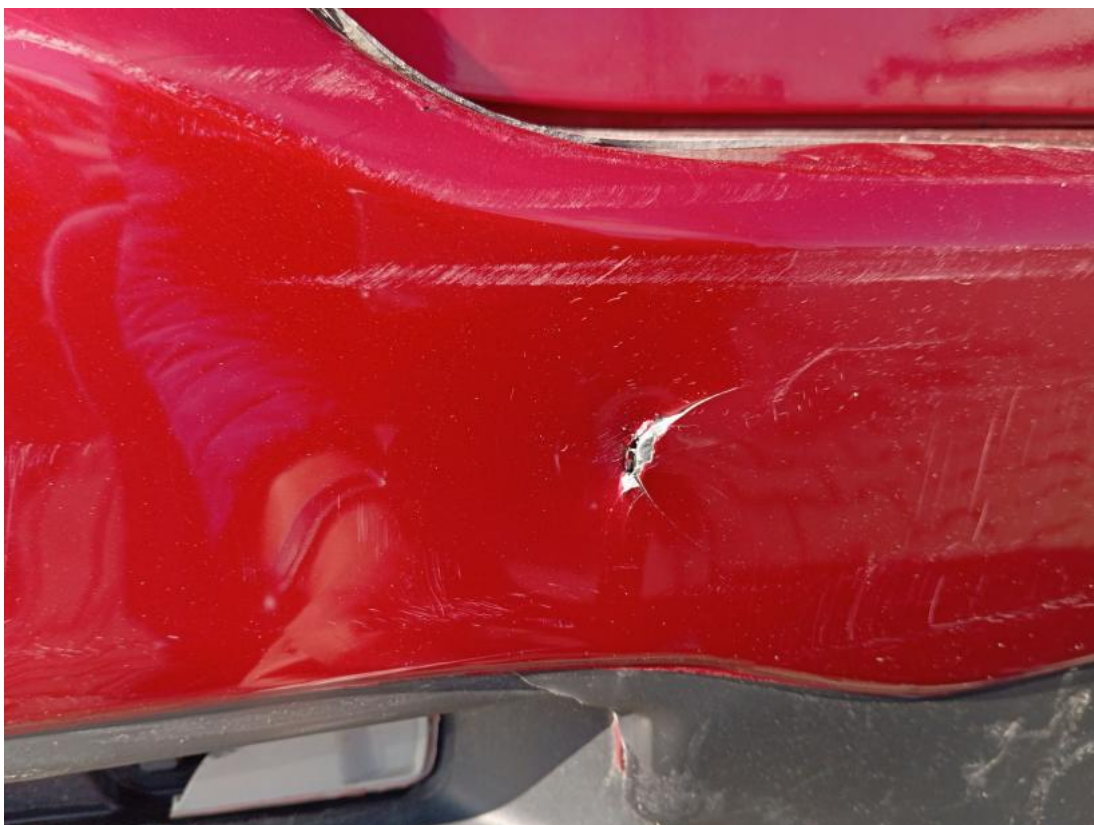
**Fot. 66**

Zderzak tylny - Pęknięcie/rozerwanie 2

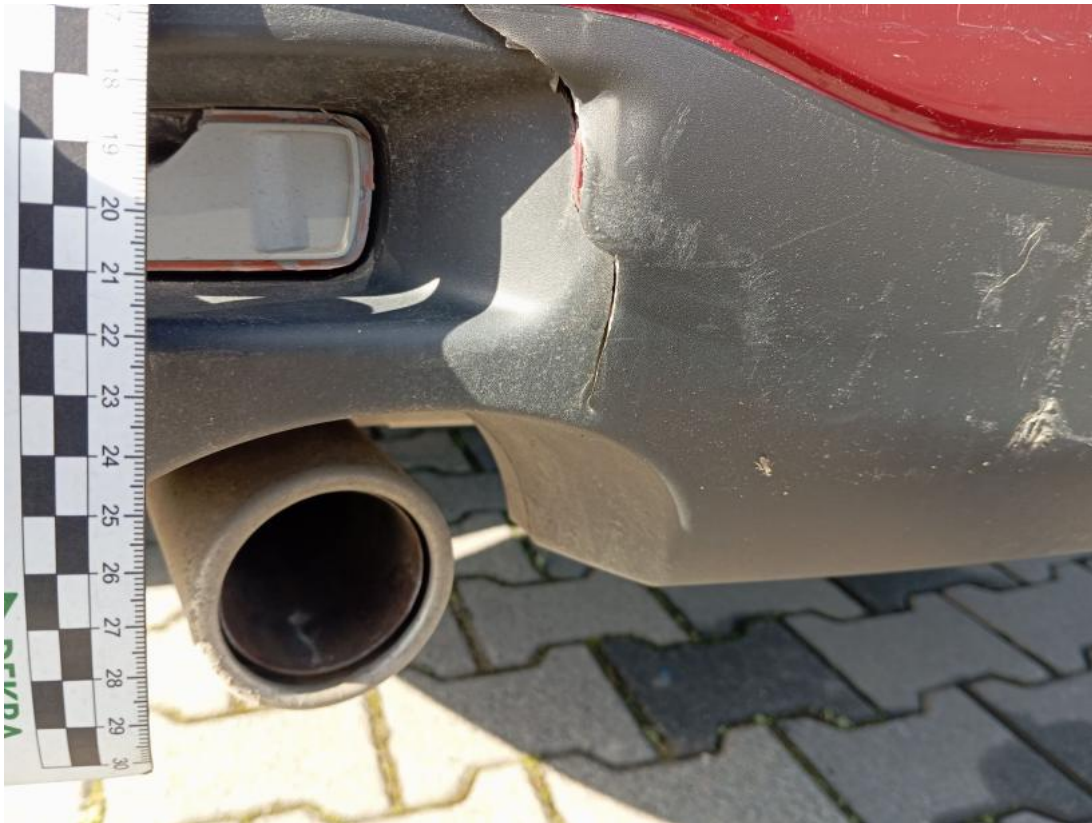
**Fot. 67**

Zderzak tylny cz dolna - Pęknięcie/rozerwanie 1

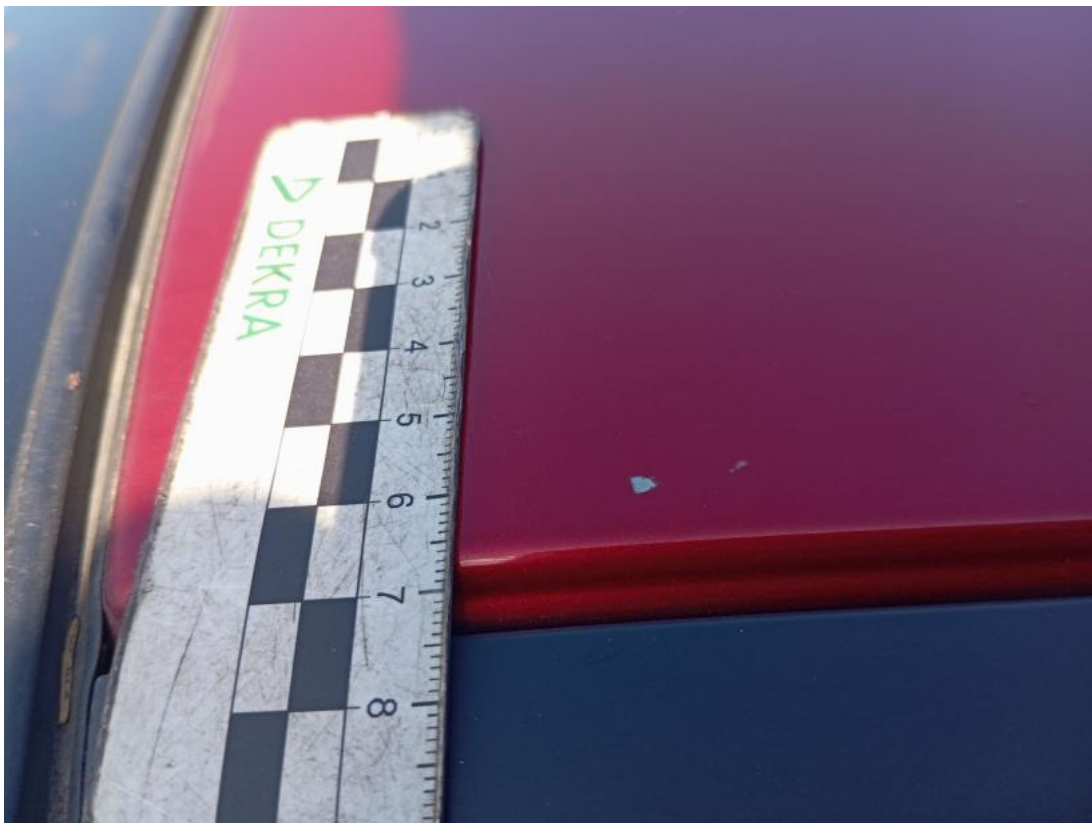
**Fot. 68**

| 9 | Dach | rysa/odprysk, zabrudzenie | NA | 0.5 |

Dach - Rysa/odprysk 1

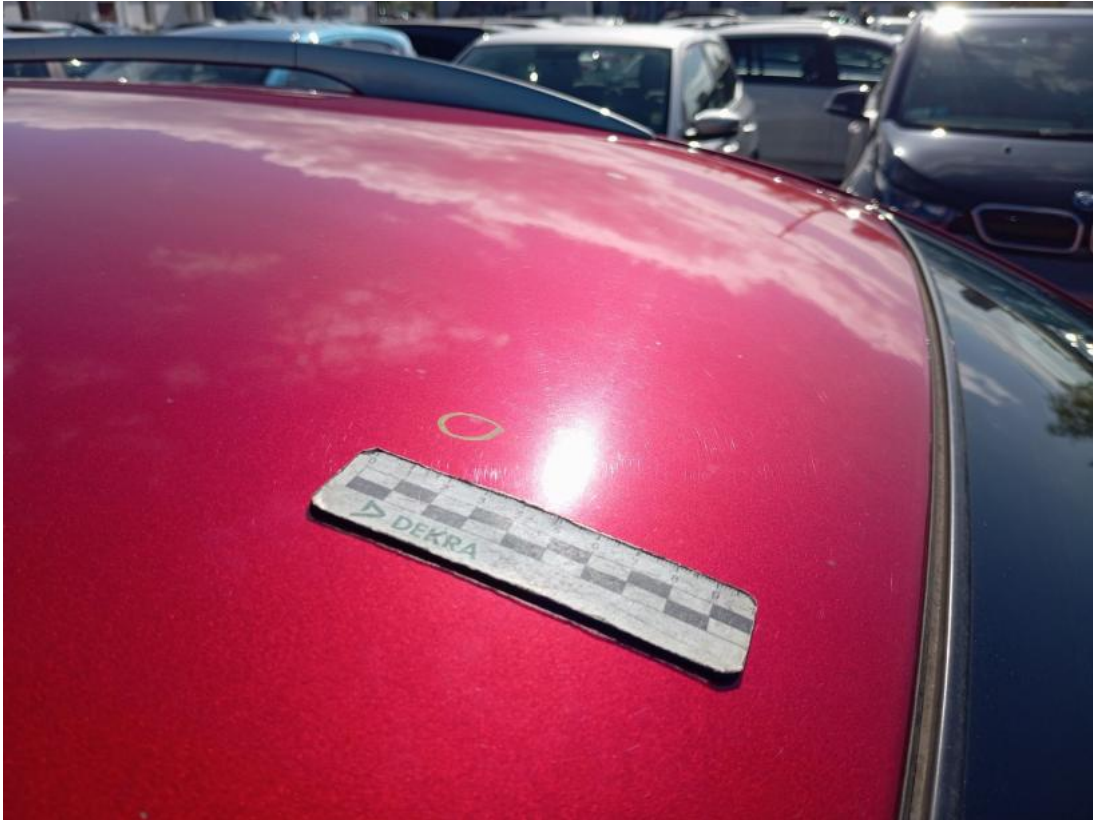
**Fot. 69**

Dach - Wgniecenie/odkształcenie 1

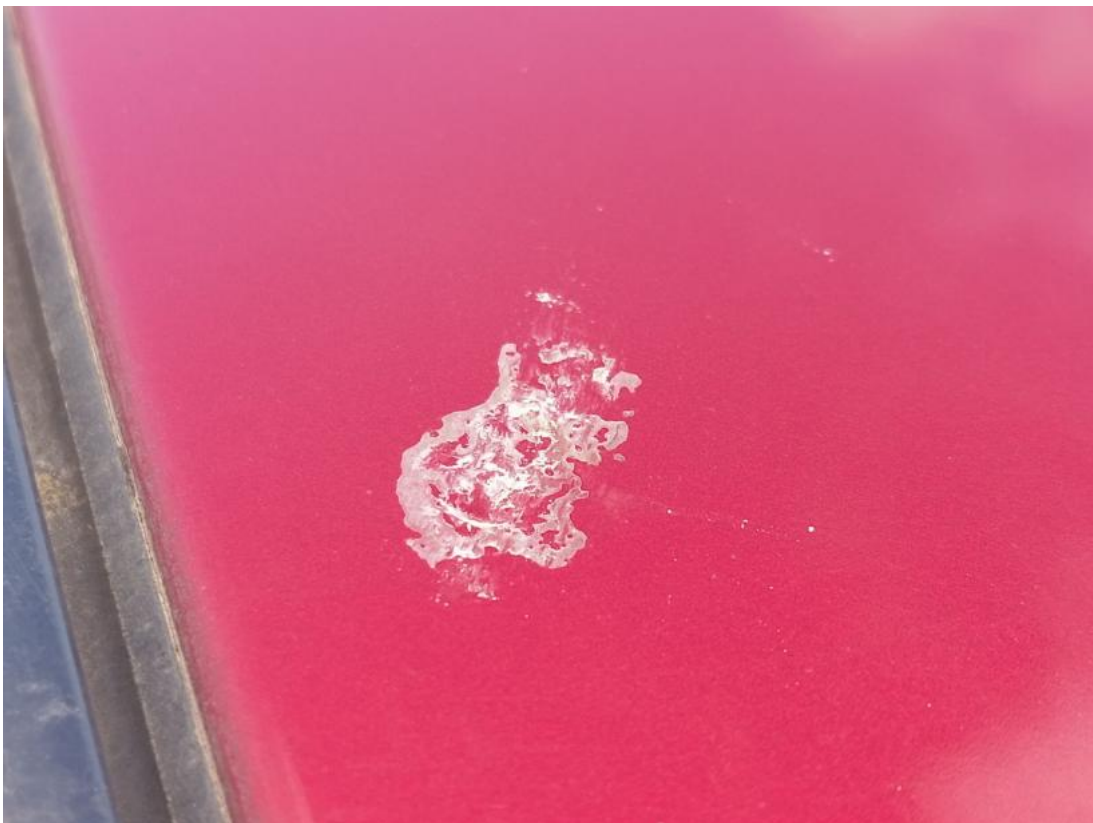
**Fot. 70**

Dach - Inne 1

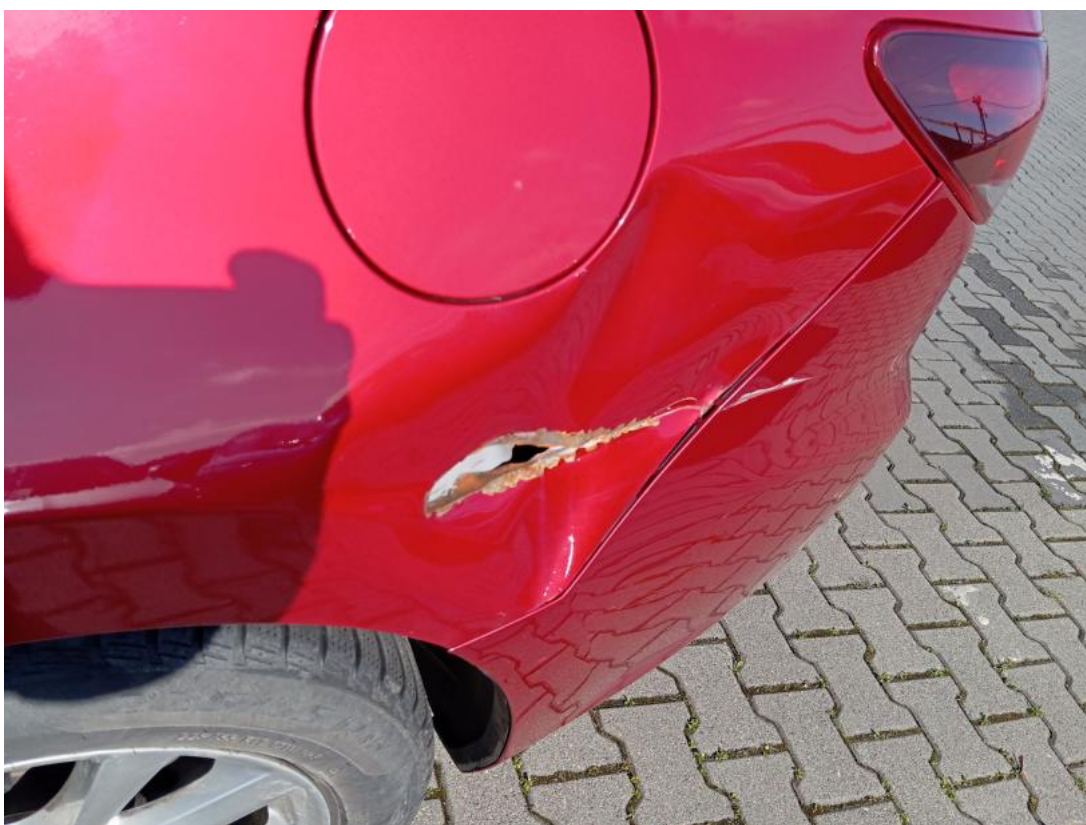
**Fot. 74**

| 4 | Błotnik tylny L | rozerwanie | WY | 14.6 |

Błotnik tylny L / Ściana boczna L - Wgniecenie/odkształcenie 1

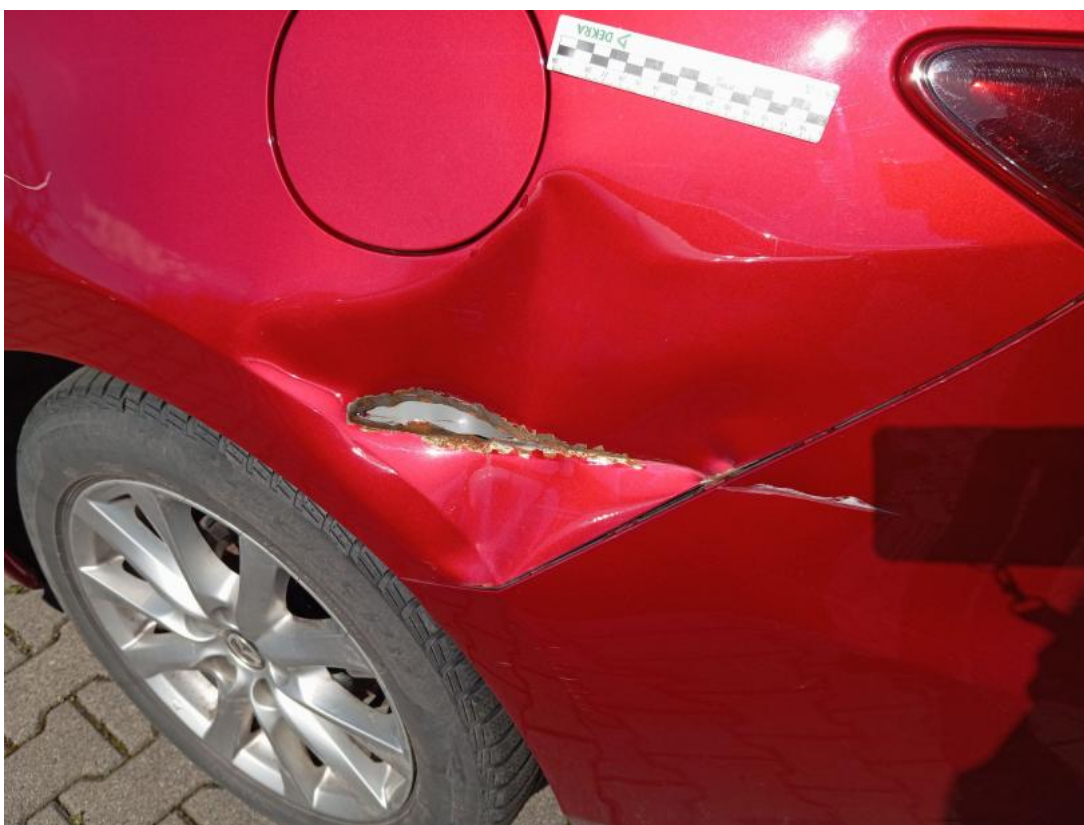
**Fot. 76**

Błotnik tylny L / Ściana boczna L - Pęknięcie/rozerwanie 1

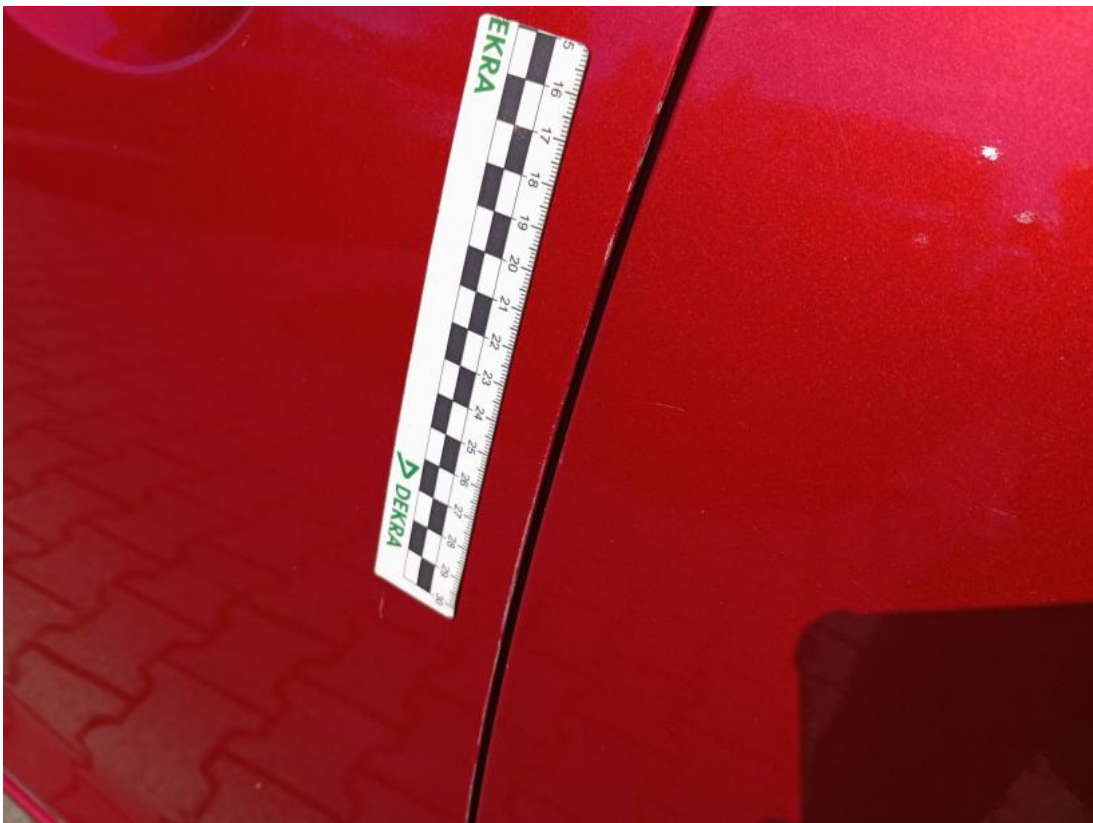
**Fot. 78**

| 17 | Drzwi przednie (nieuzbrojone) L | rysa/odprysk, wgniecenie/odkształcenie | | |

Drzwi przed L - Rysa/odprysk 1
