## Raport z oględzin pojazdu

| Numer raportu | 210489/4/24-11401 | Data raportu | 05-04-2024 |

| Numer identyfikacyjny (VIN) | <b>JMZGJ691871330198</b> |
| Marka, model | MAZDA 6 Kombi 15-18 |

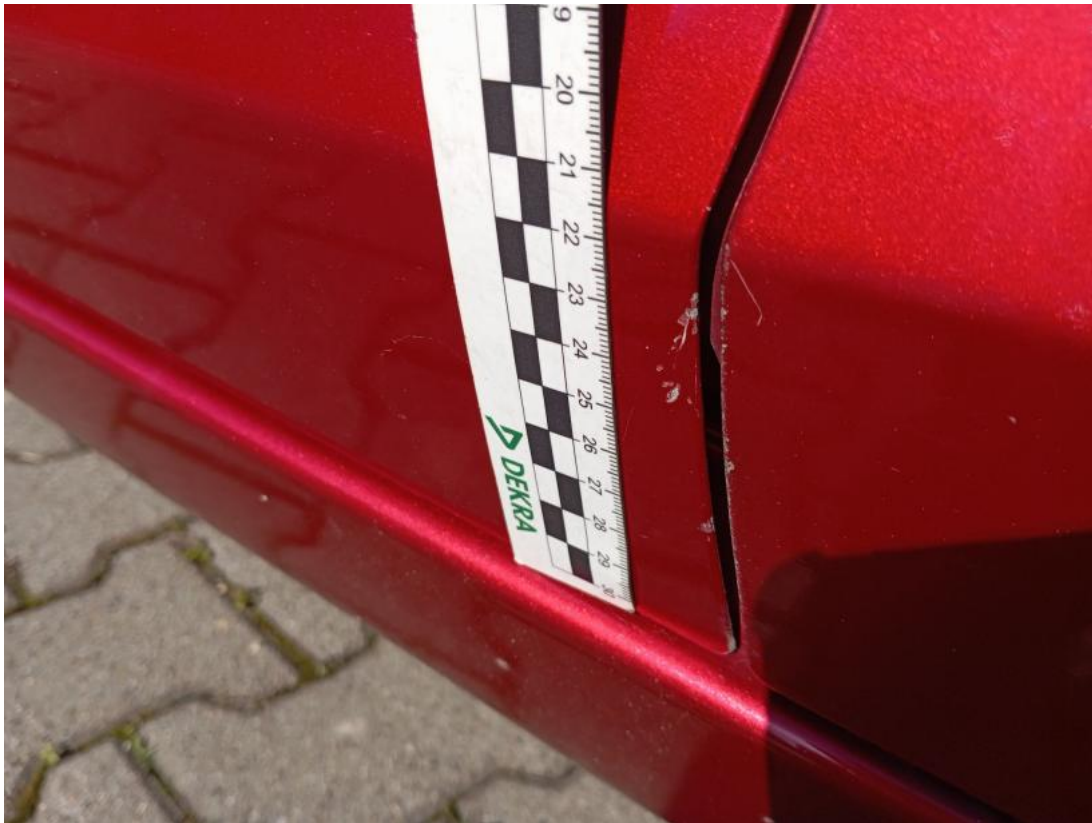
**Fot. 79**

| 17 | Drzwi przednie (nieuzbrojone) L | rysa/odprysk, wgniecenie/odkształcenie | | |

Drzwi przed L - Rysa/odprysk 2

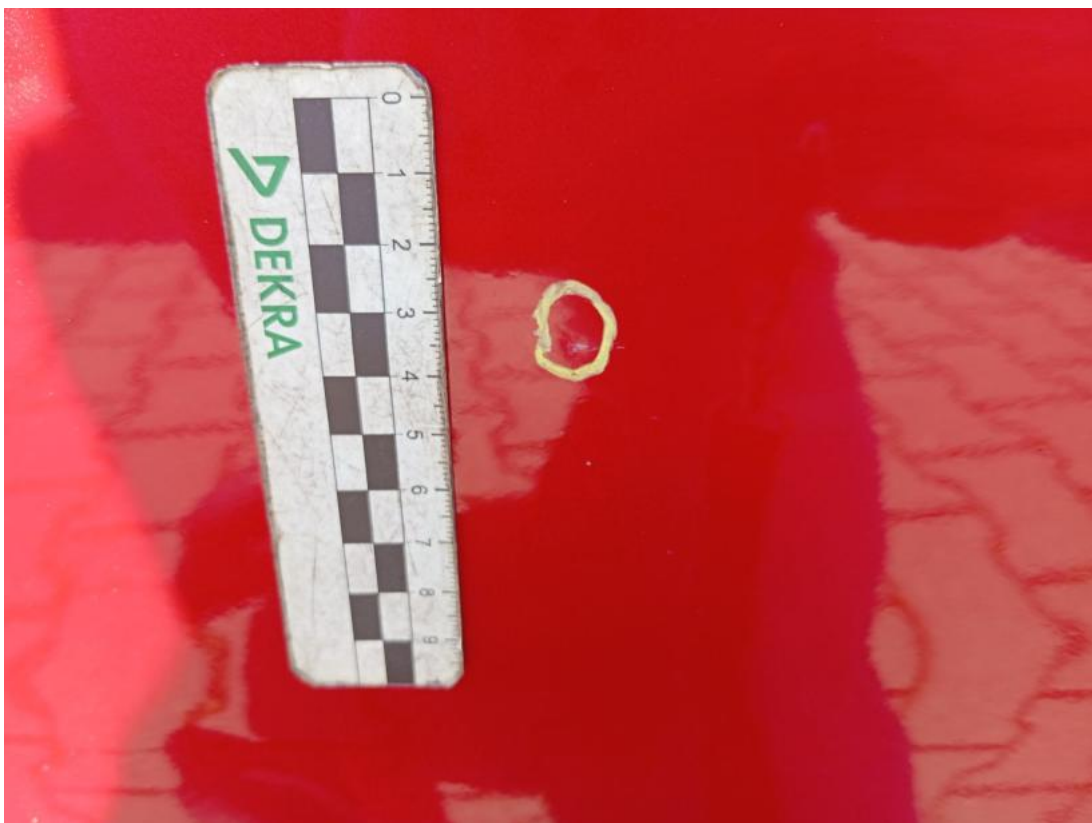
**Fot. 80**

Drzwi przed L - Wgniecenie/odkształcenie 1

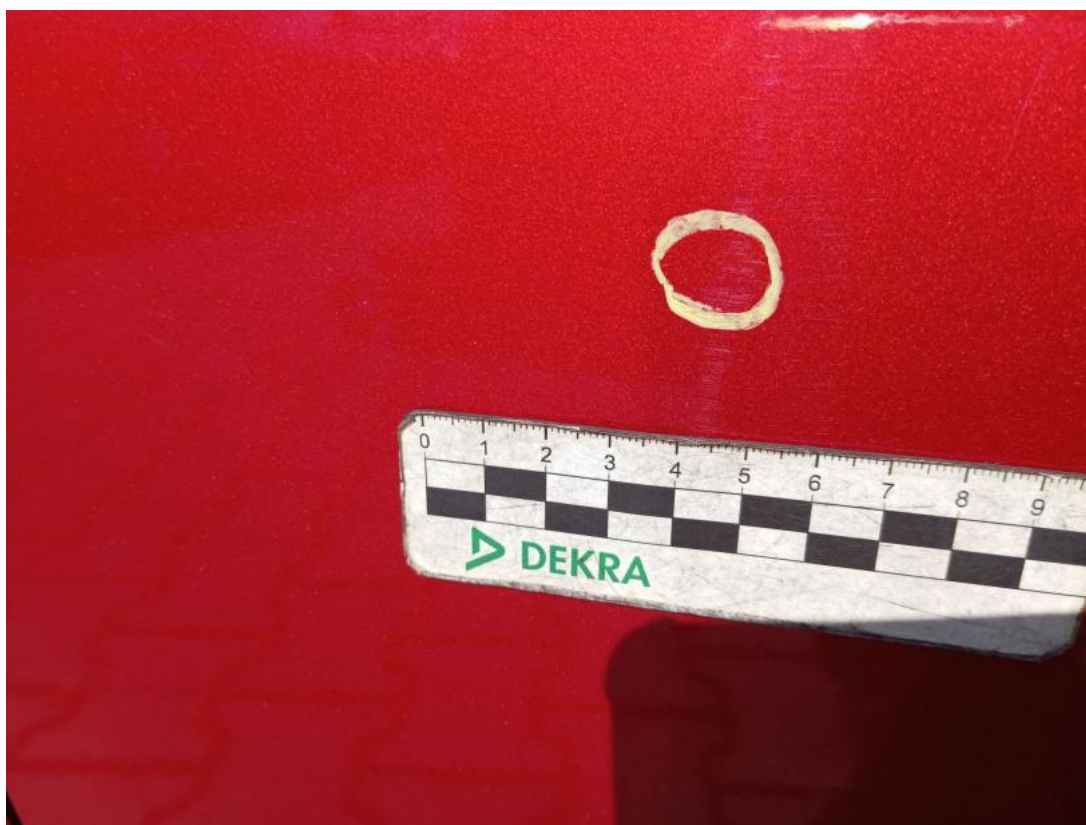
**Fot. 81**

Drzwi przed L - Wgniecenie/odkształcenie 2

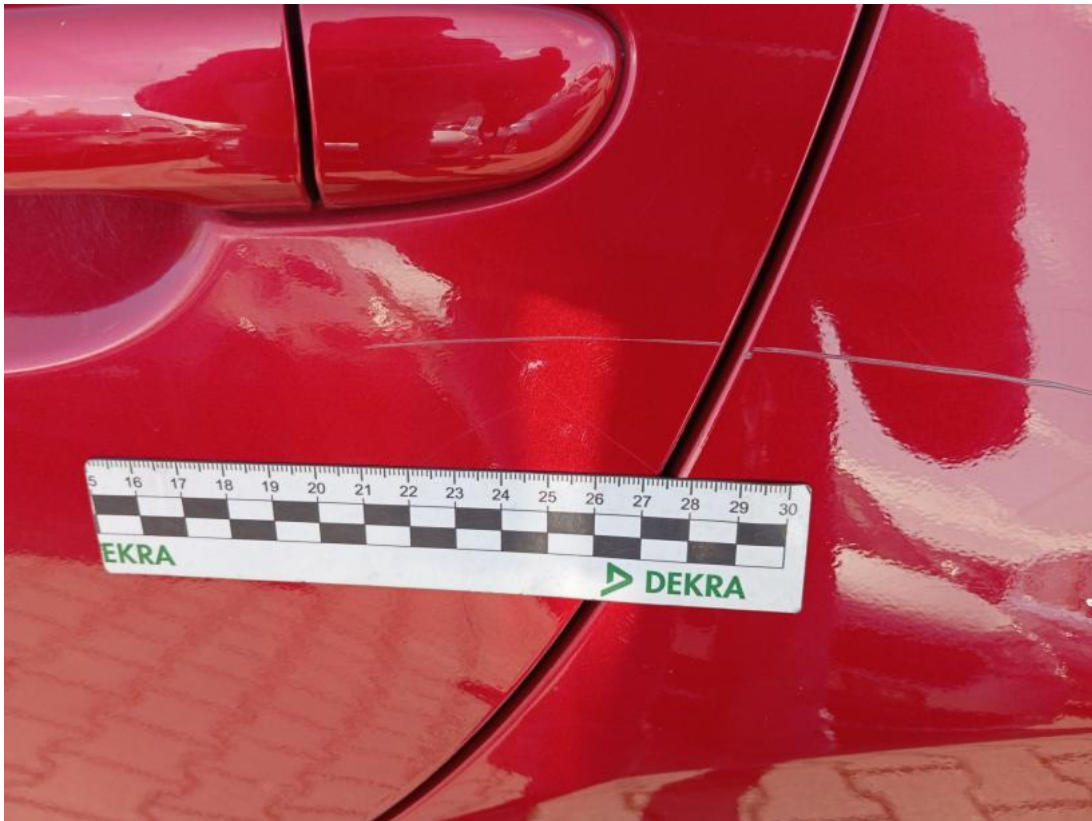
**Fot. 83**

| 11 | Drzwi tylne (nieuzbrojone) L | rysa/odprysk, wgniecenie/odkształcenie | NA | 0.5 |

Drzwi tylne L - Rysa/odprysk 1

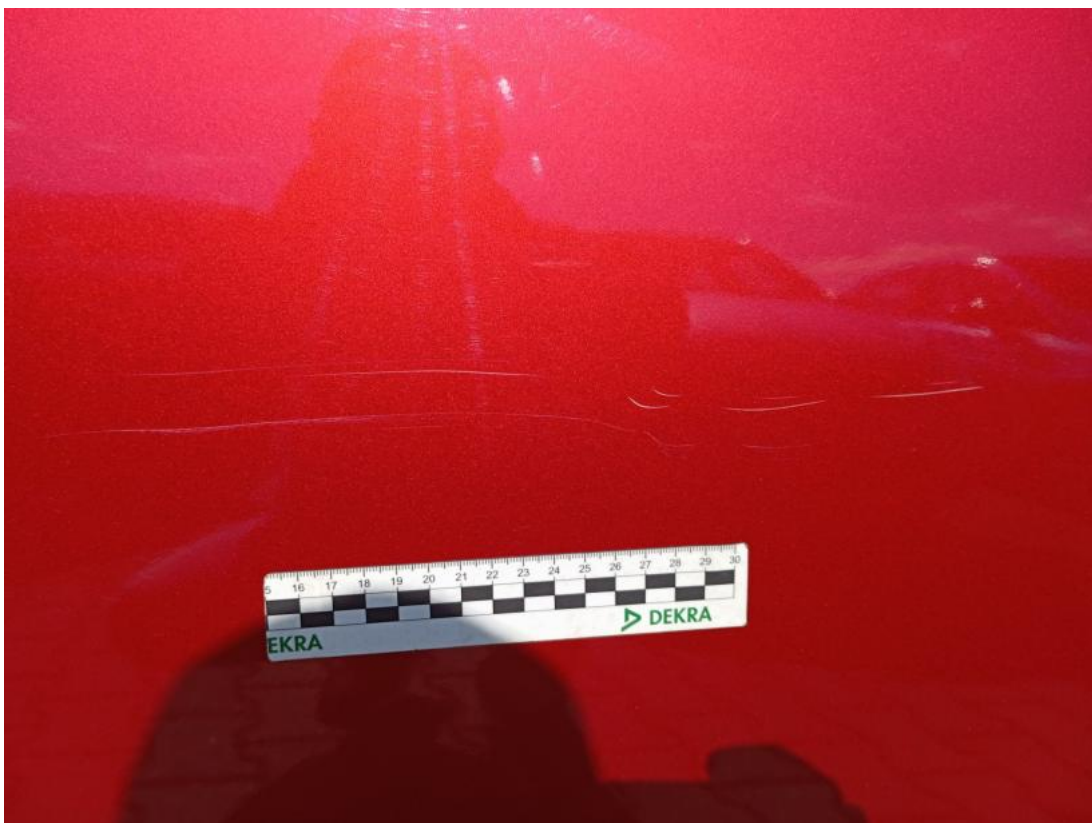
**Fot. 84**

Drzwi tylne L - Rysa/odprysk 2

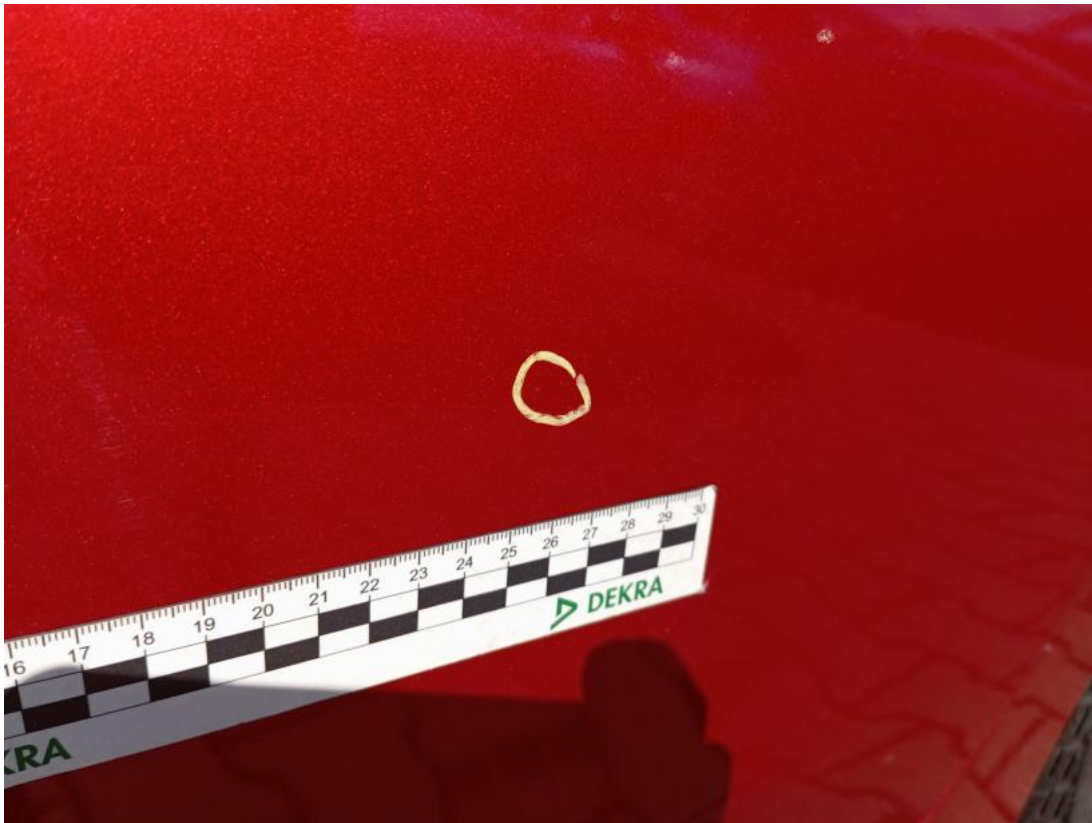
**Fot. 85**

Drzwi tylne L - Wgniecenie/odkształcenie 1

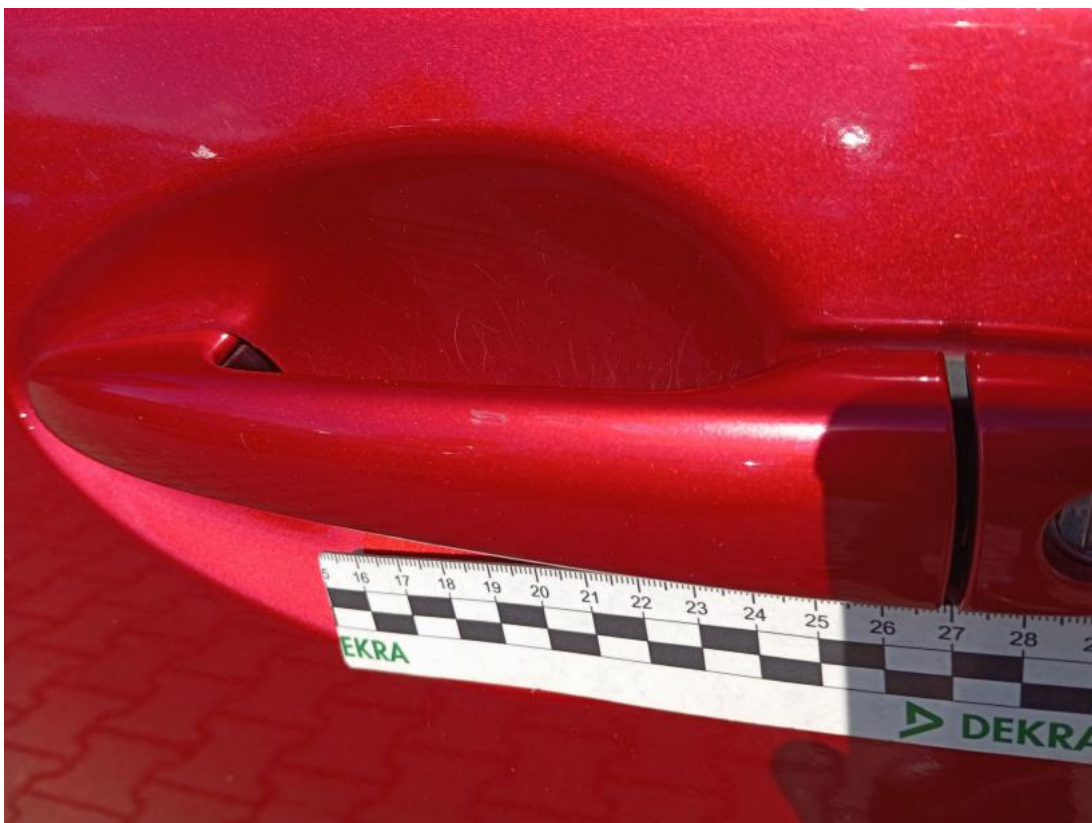
**Fot. 86**

| 18 | Klamka zewnętrzna drzwi przednich L | rysa/odprysk | | |

Klamka drzwi prz L - Rysa/odprysk 1

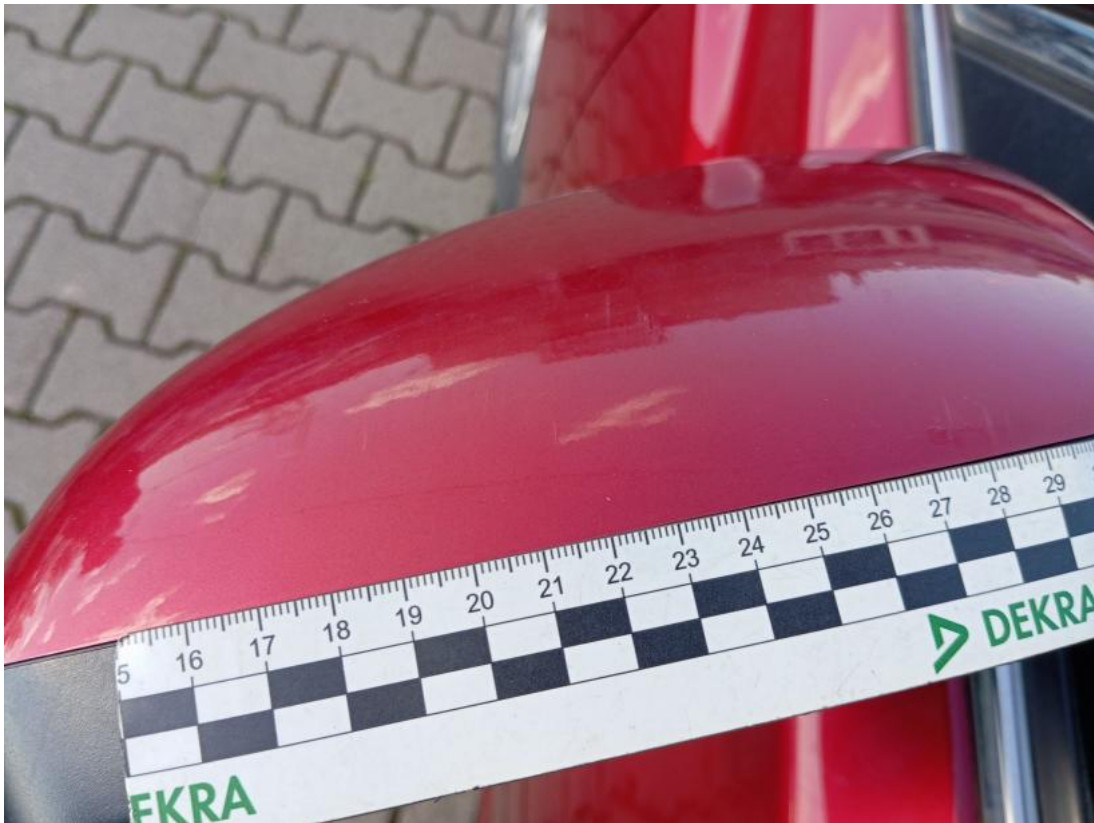
**Fot. 87**

| 19 | Oslona lusterka zewnętrznego L | rysa/odprysk | | |

Obudowa lusterka zew L - Rysa/odprysk 1

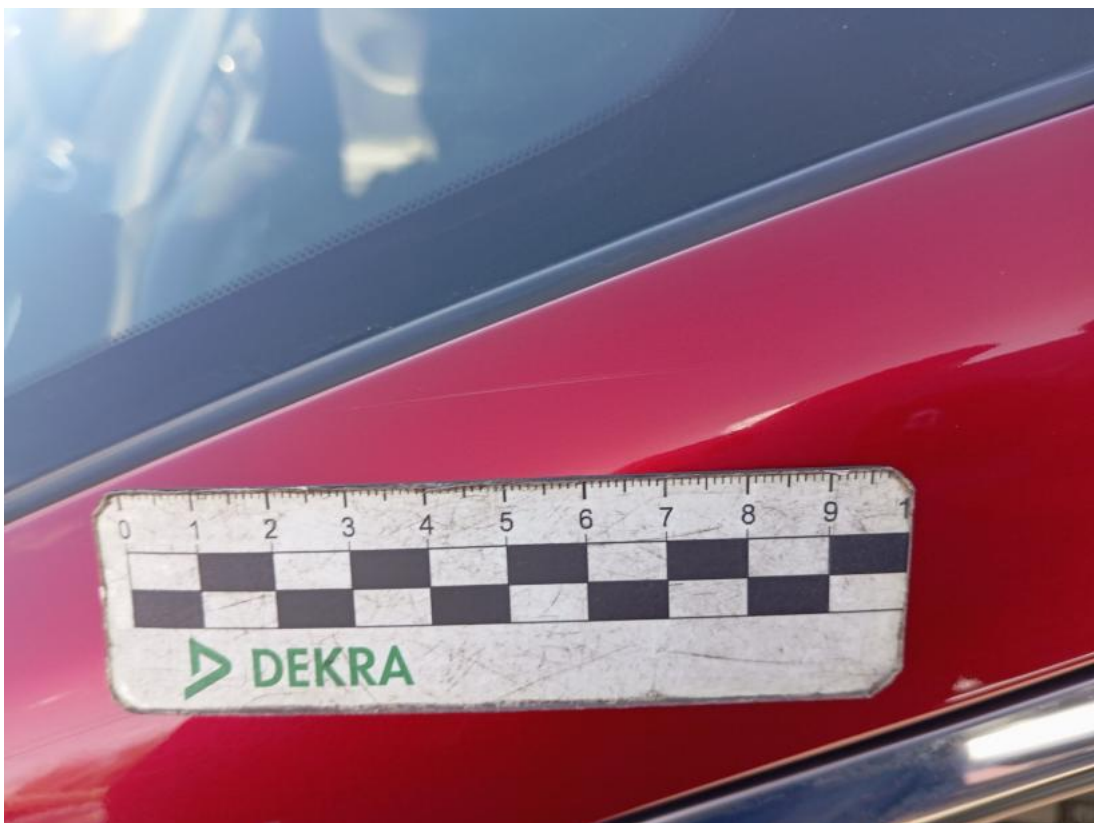
**Fot. 88**

| 16 | Słupki przedni (A) z progiem L | rysa/odprysk | | |

Słupek przedni L - Rysa/odprysk 1

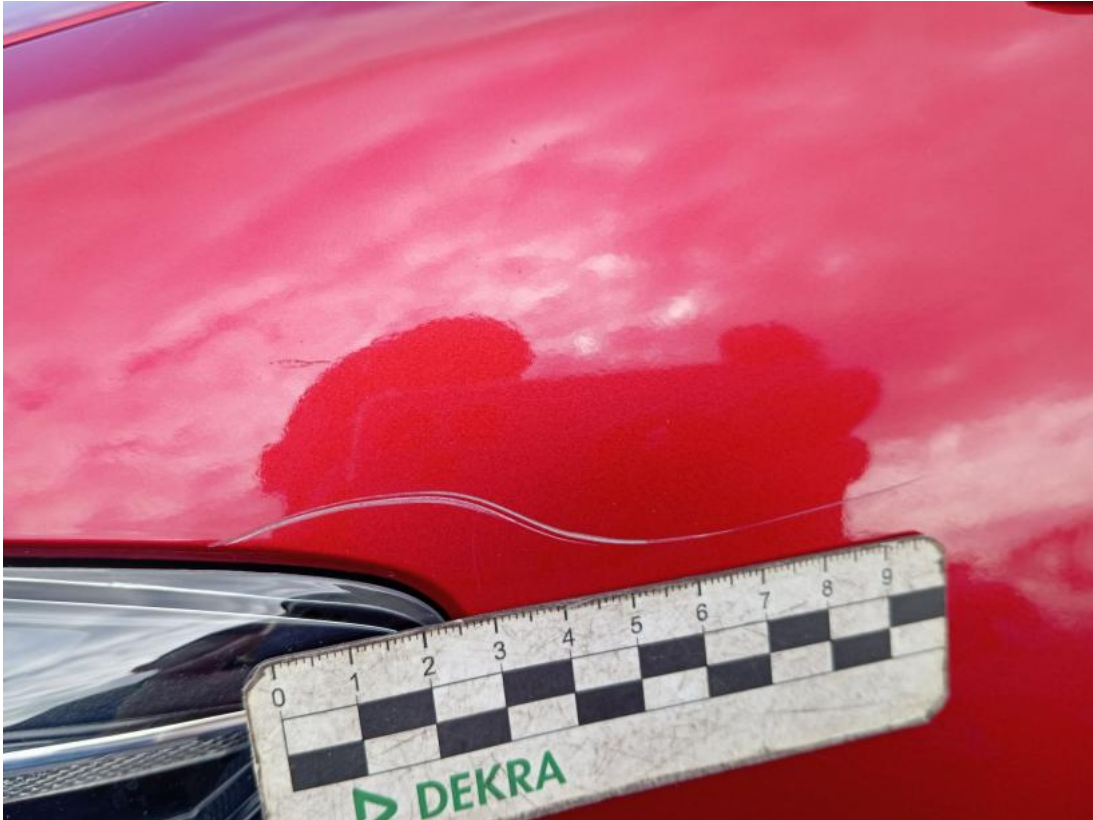
**Fot. 89**

| 6 | Błotnik przedni L | rysa/odprysk | NA | 0.5 |

Błotnik przedni L - Rysa/odprysk 1

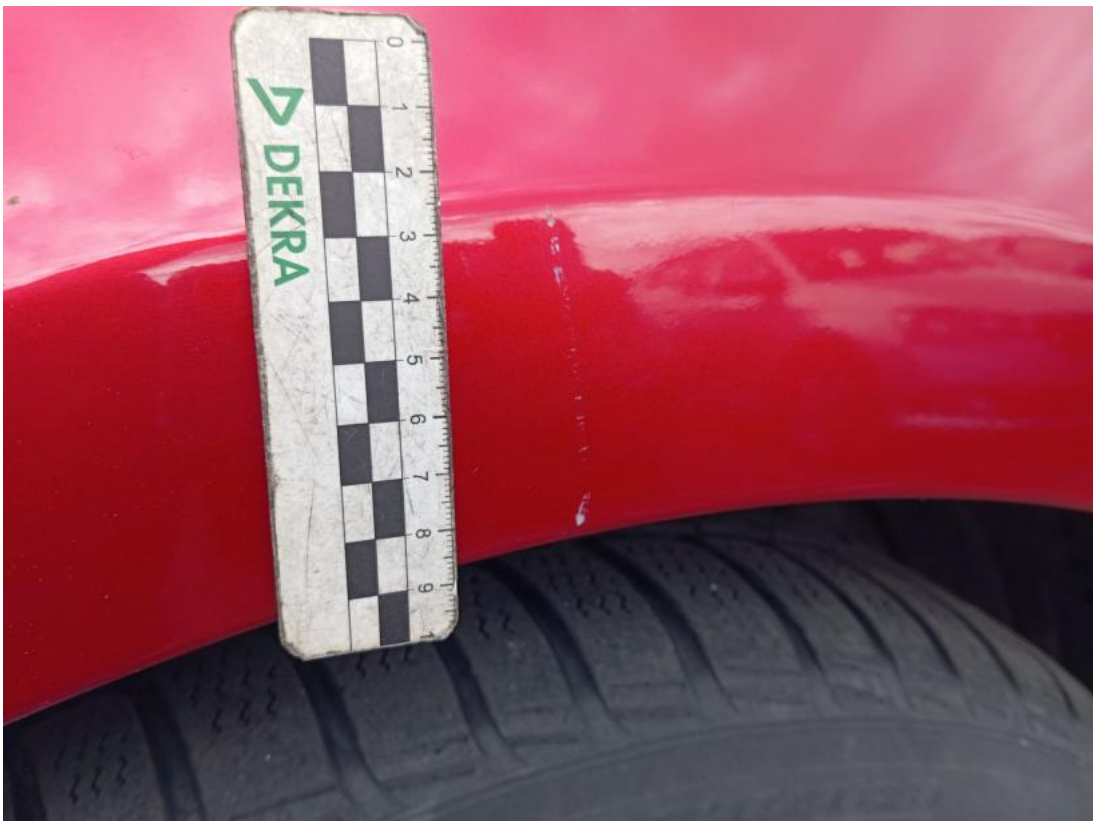
**Fot. 90**

Błotnik przedni L - Rysa/odprysk 2

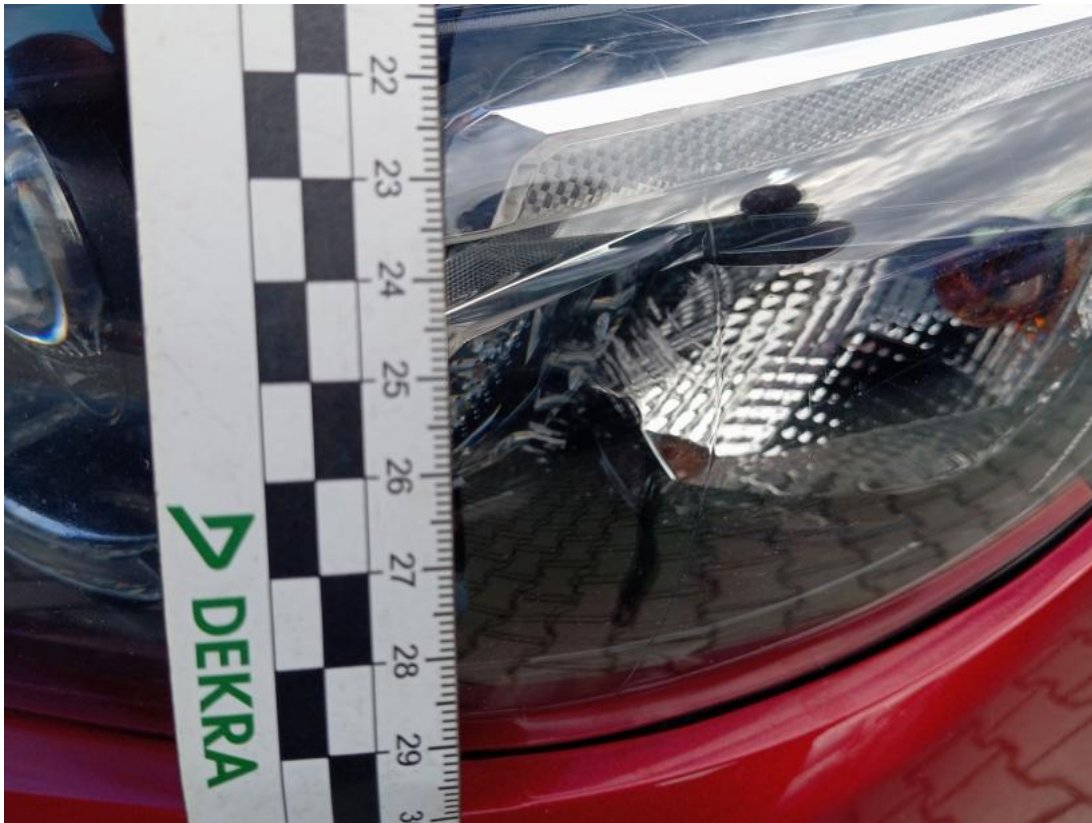
**Fot. 93**

| 14 | Reflektor z kierunkowskazem L | zarysowanie | | |

Reflektor L - Rysa/odprysk 1

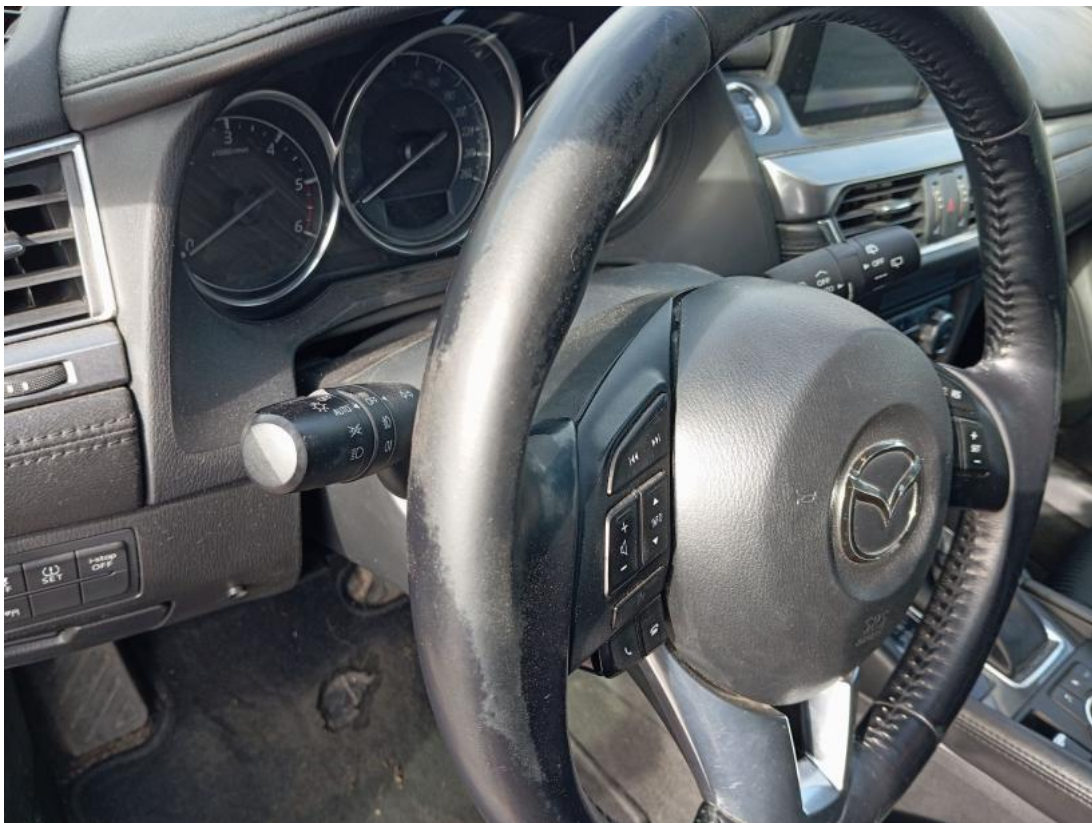
**Fot. 94**

| 22 | Kierownica przystosowana do Airbag | ubytki materiału | | |

Koło kierownicy - Rysa/odprysk 1

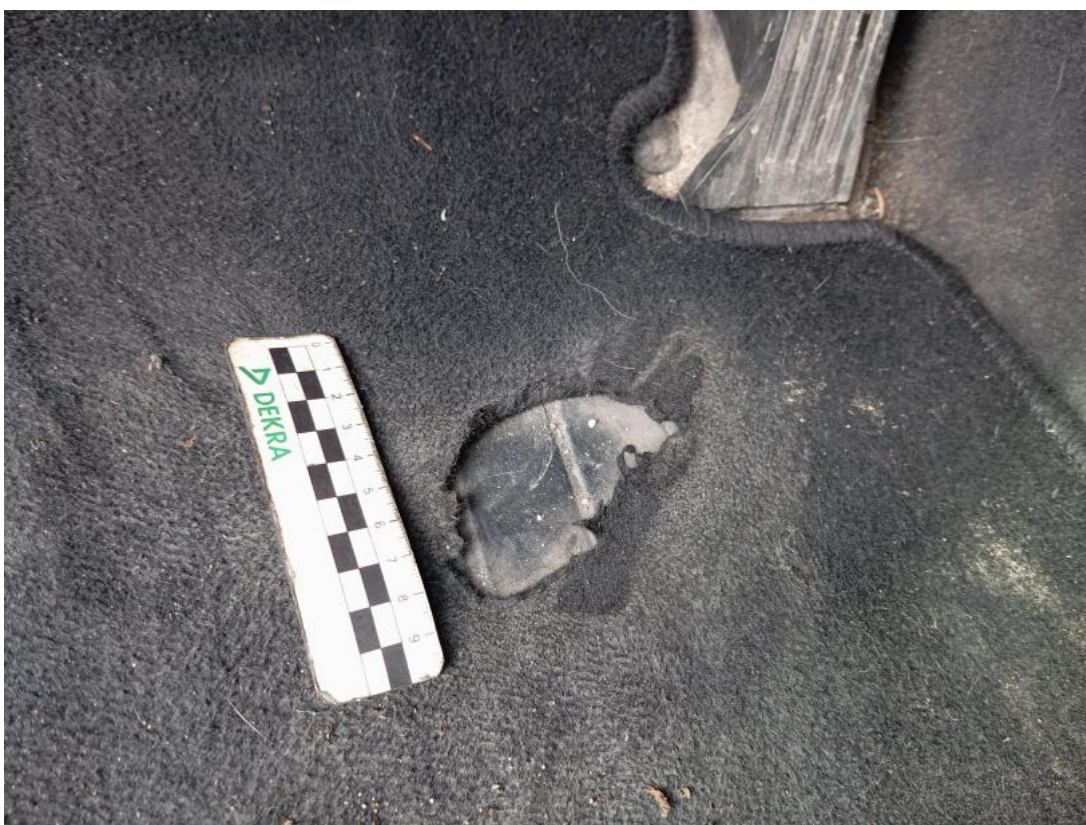
**Fot. 100**

Dywanik prze L - Pęknięcie/rozerwanie 1

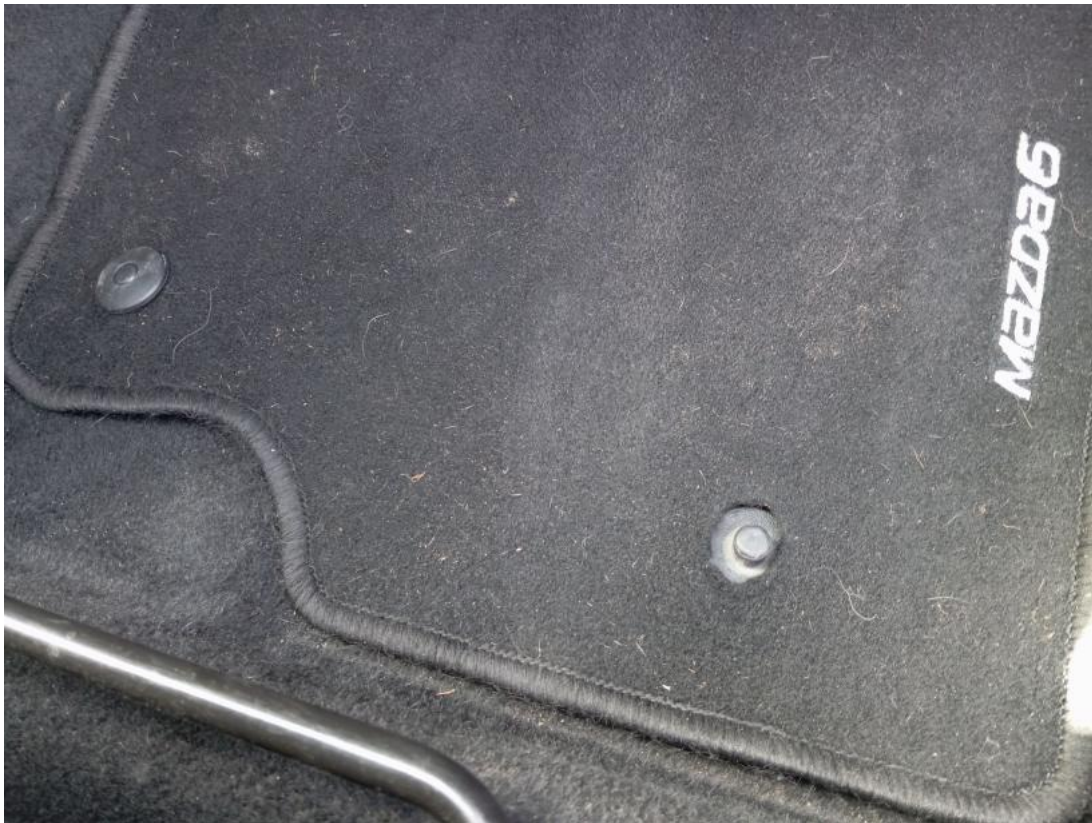
**Fot. 101**

Dywanik prze P - Inne 1

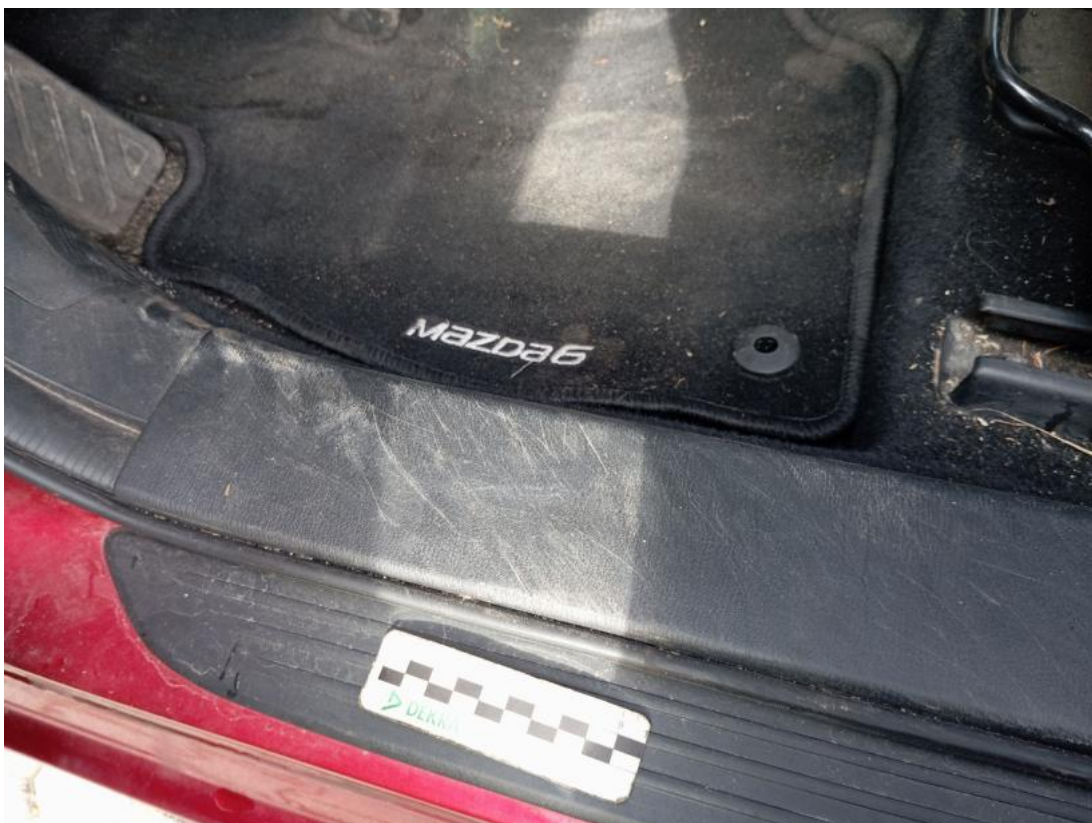
**Fot. 102**

| 23 | Nakładka wew. progu przednia L | zarysowanie | | |

Listwy progowe lew. - Rysa/odprysk 1
