## Raport z oględzin pojazdu

| Numer raportu | 359456/3/24-9573 | Data raportu | 19-03-2024 |

| Marka, model | JAGUAR XF 15-20 |
| Numer rejestracyjny | KR4HW98 |

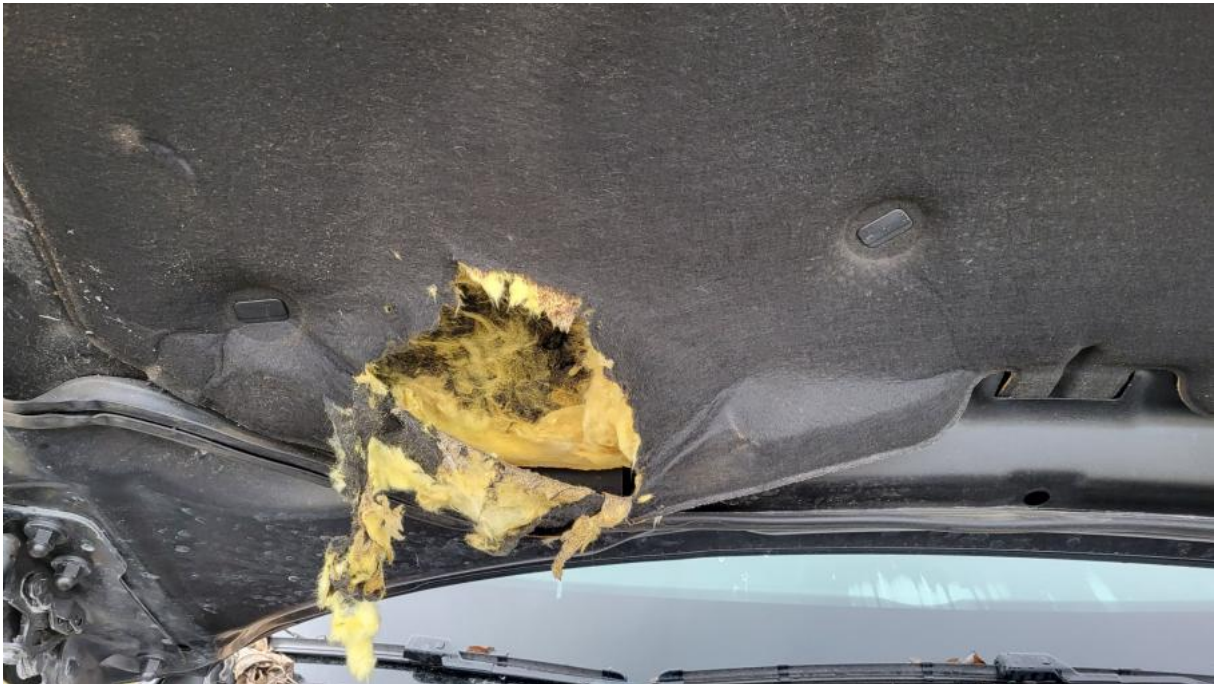
**Fot. 31**

| Poz. | Nazwa pozycji | Opis uszkodzeń | Kwalifik. | Naprawa [rbg] |
|---|---|---|---|---|
| 2 | Wykładzina tłumiąca pokrywę przedniej | pęknięcie/rozerwanie | WY | 0.2 |

Wykładzina pokrywy komory silnika - Pęknięcie/rozerwanie 1

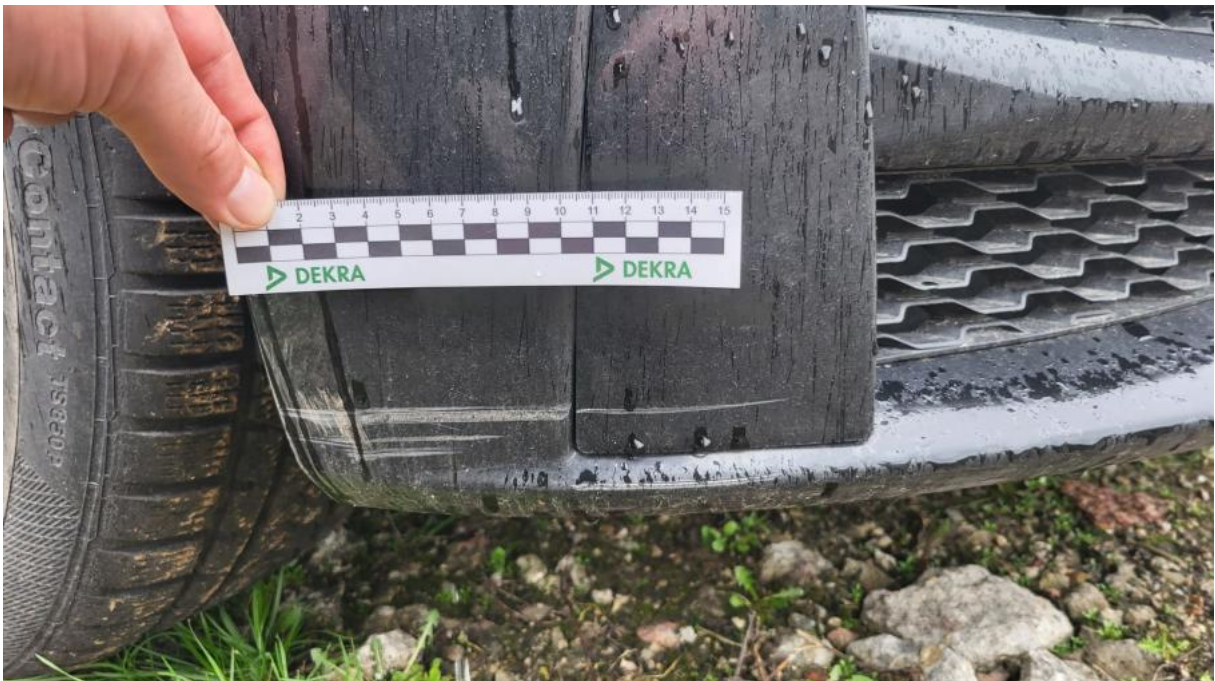
**Fot. 32**

| Poz. | Nazwa pozycji | Opis uszkodzeń | Kwalifik. | Naprawa [rbg] |
|---|---|---|---|---|
| 3 | Okładzina zderzaka przedniego | rysa/odprysk | NA | 0.5 |

Zderzak - Rysa/odprysk 1

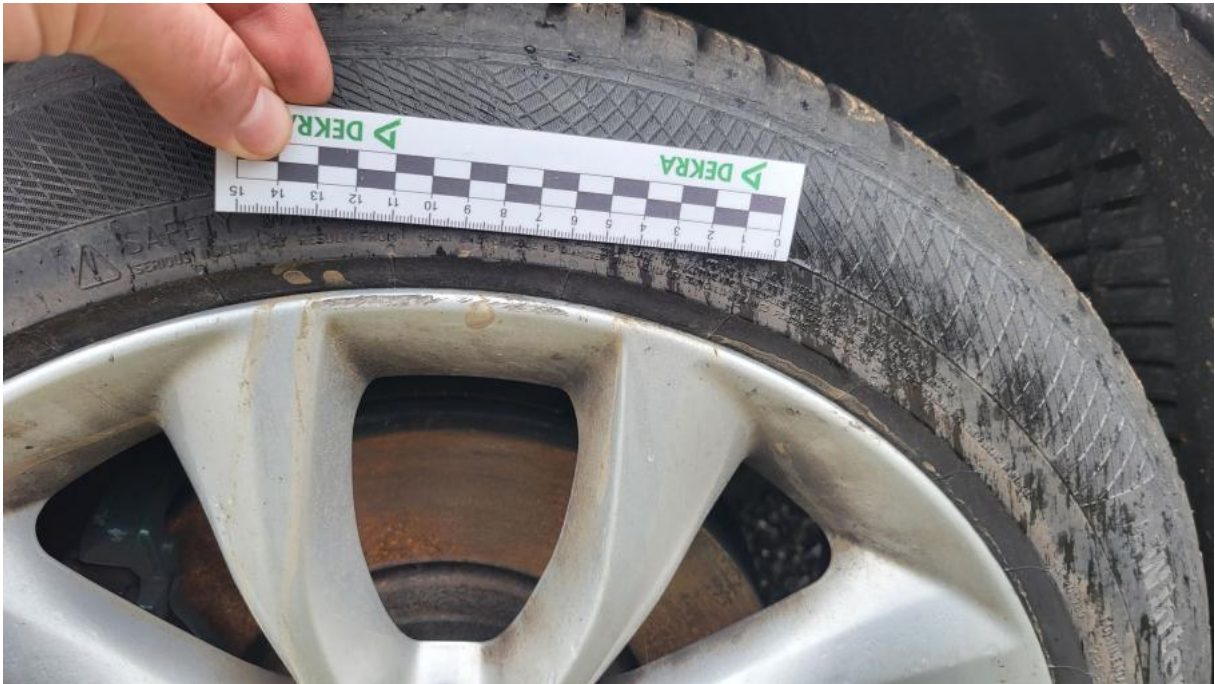
**Fot. 33**

| 7 | Felga przednia R | rysa/odprysk | | |

Felga aluminiowa przednia P - Rysa/odprysk 1

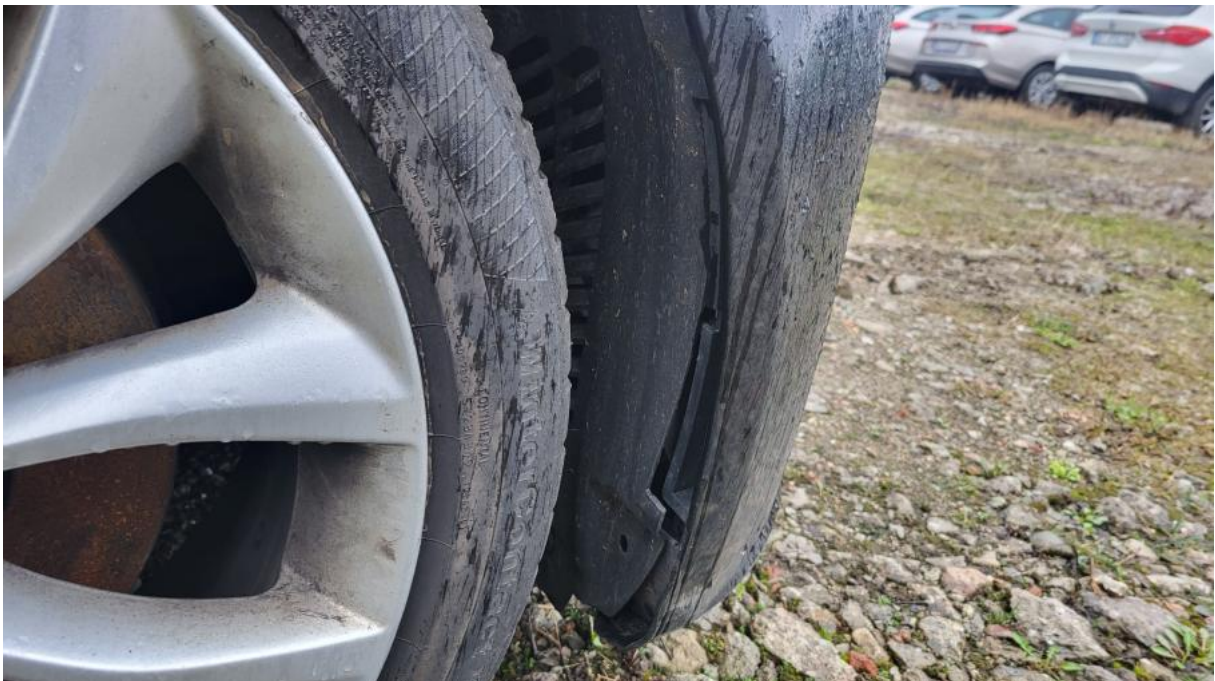
**Fot. 34**

| Poz. | Nazwa pozycji | Opis uszkodzeń | Kwalifik. | Naprawa [rbg] |
|---|---|---|---|---|
| 1 | Nadkole wewn. R | pęknięcie/rozerwanie | WY | 0.4 |

Nadkole przednie P - Pęknięcie/rozerwanie 1

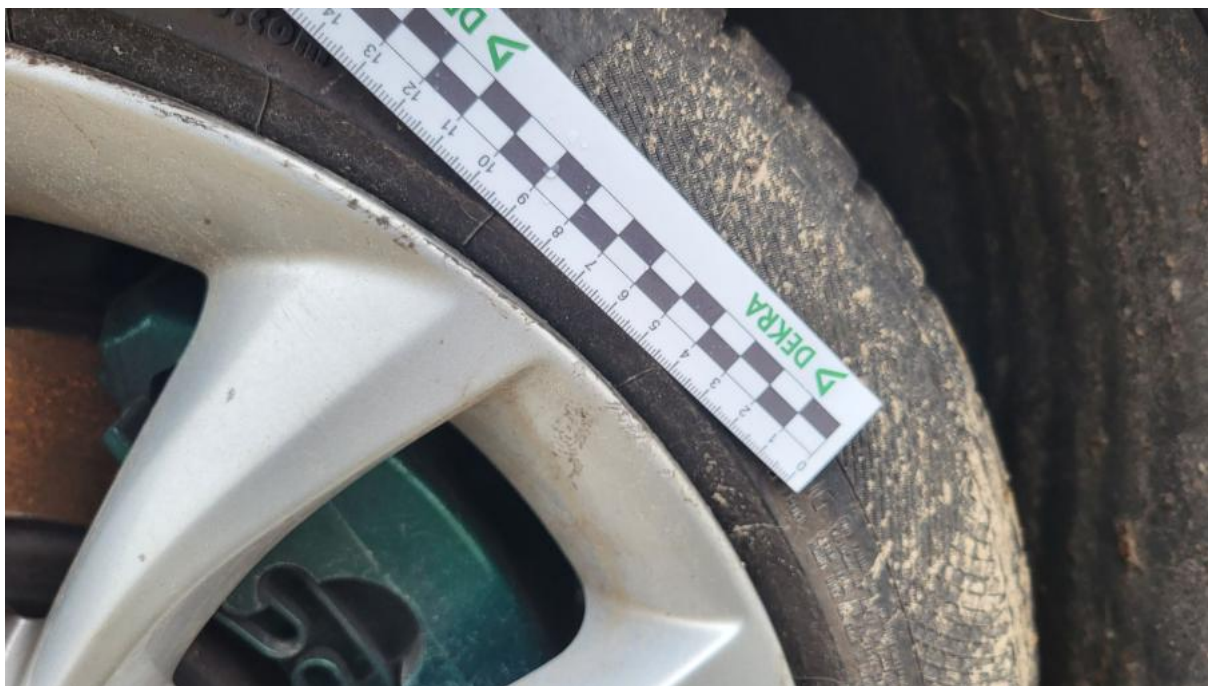
**Fot. 35**

| 6 | Felga przednia L | rysa/odprysk | | |

Felga Aluminiowa przednia L - Rysa/odprysk 1

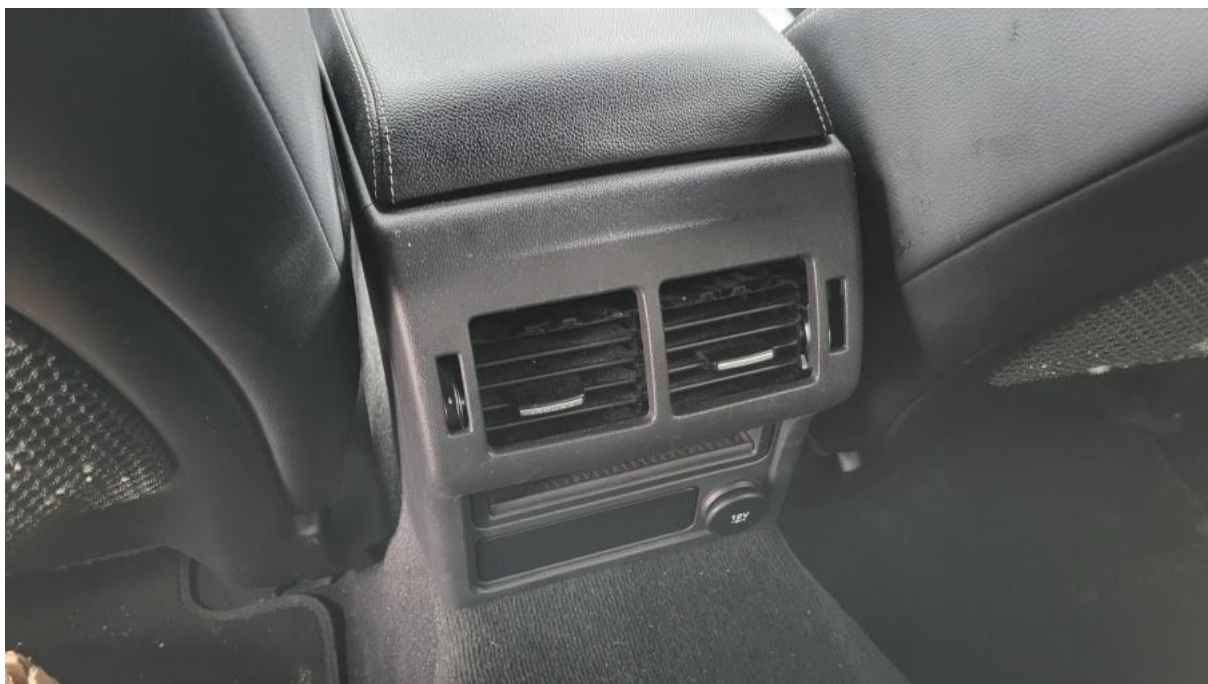
**Fot. 36**

Konsola tunelu śr. - Inne 1

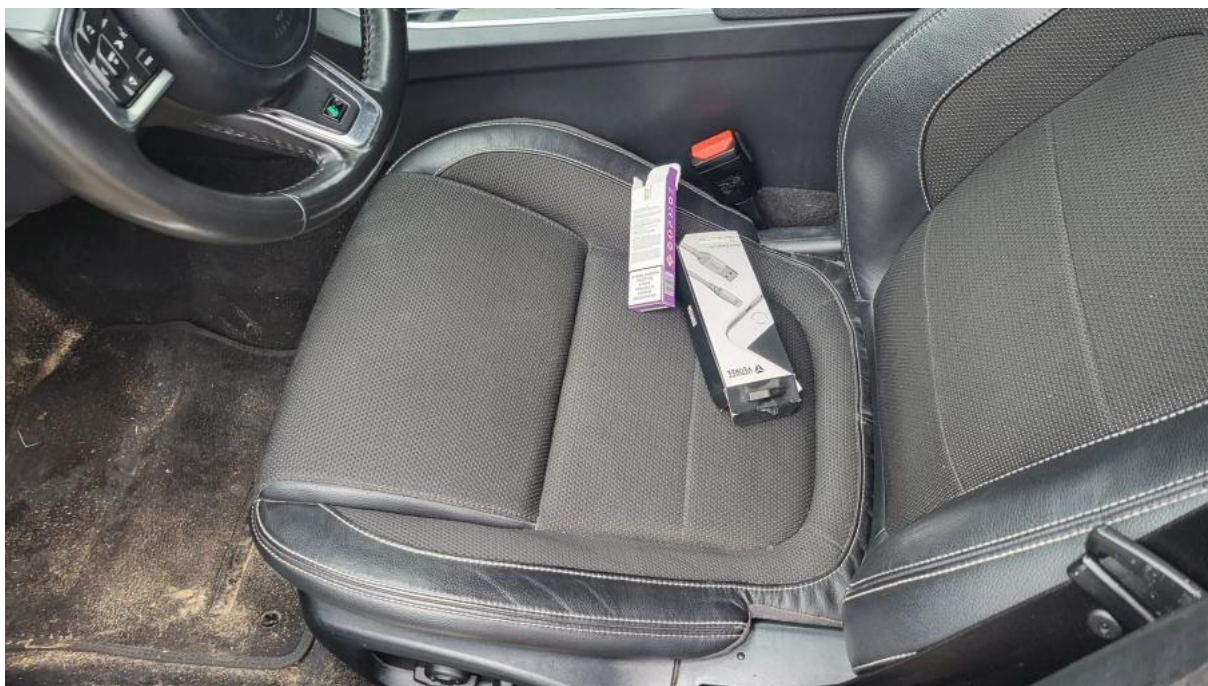
**Fot. 37**

| Poz. | Nazwa pozycji | Opis uszkodzeń | Kwalifik. | Naprawa [rbg] |
|---|---|---|---|---|
| 4 | Tapicerka siedziska 1.rząd L | zabrudzenie | | |

Fotel prz. lew. - Inne 1

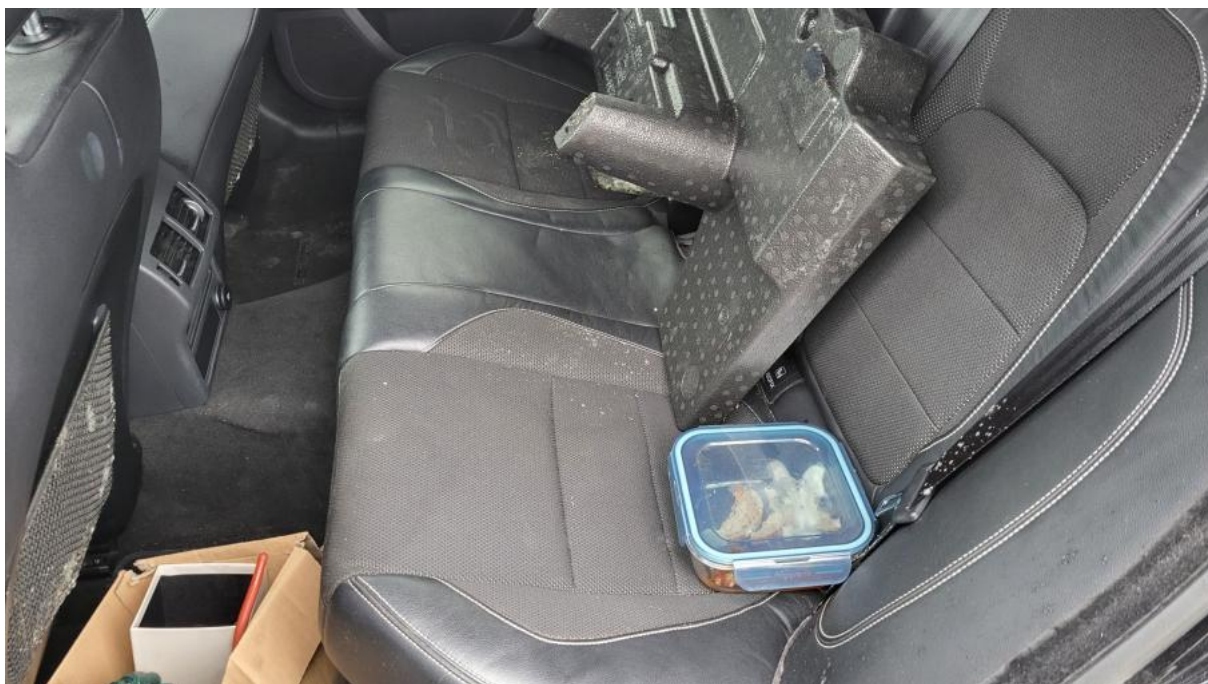
**Fot. 38**

| 5 | Tapicerka siedziska 2.rząd | zabrudzenie | | |

Kanapa tyl. - Inne 1
