## Raport z oględzin pojazdu

| Numer raportu | 285529/3/24-14707 | Data raportu | 17-03-2024 |

| Marka, model | SKODA Octavia III 17-20 |
| Numer rejestracyjny | GD529TL |

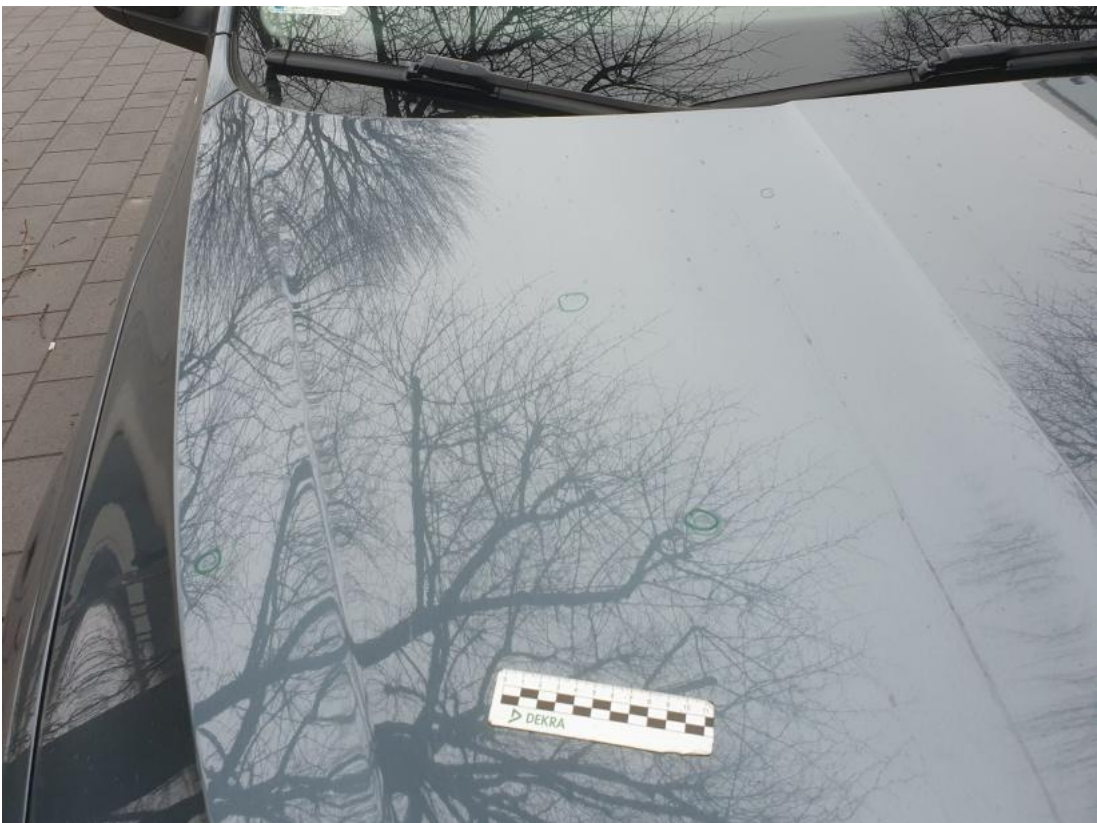
**Fot. 34**

| Poz. | Nazwa pozycji | Opis uszkodzeń | Kwalifik. | Naprawa [rbg] |
|---|---|---|---|---|
| 7 | Pokrywa przednia | liczne, wgniecenie | NA | 1 |

Pokrywa komory silnika - Wgniecenie/odkształcenie 1

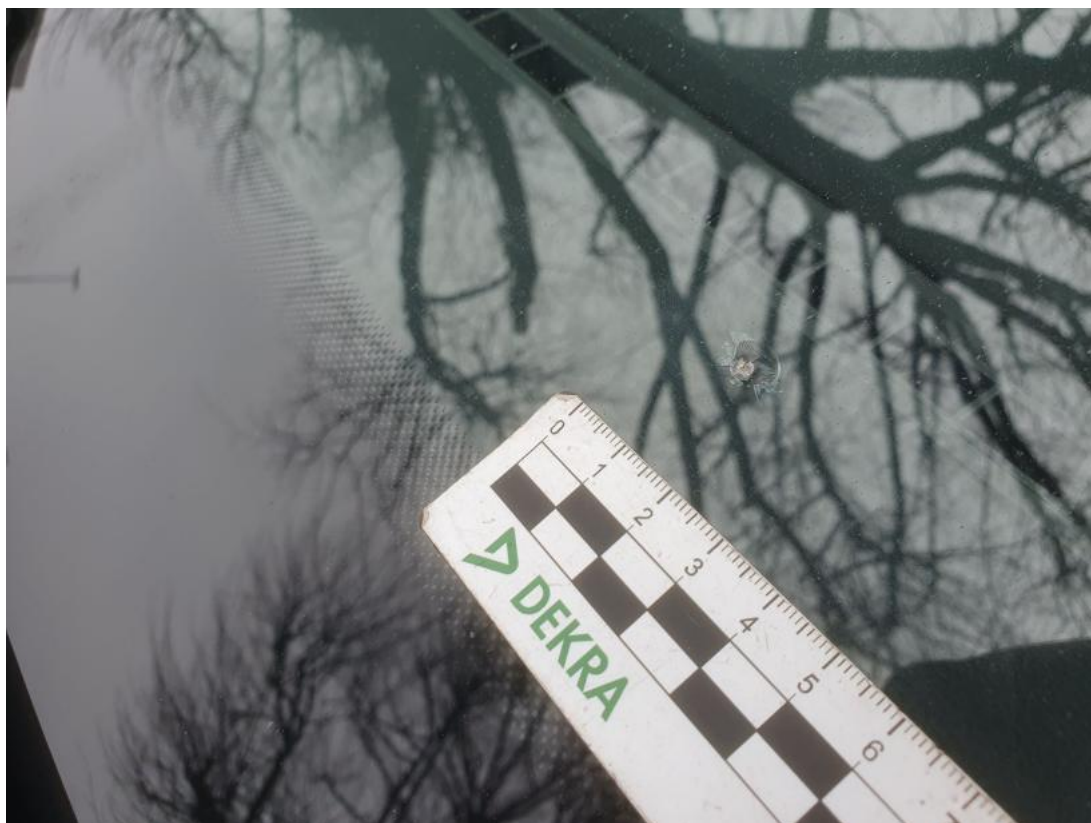
**Fot. 35**

| Poz. | Nazwa pozycji | Opis uszkodzeń | Kwalifik. | Naprawa [rbg] |
|---|---|---|---|---|
| 1 | Szyba przednia barwiona | pęknięcie | WY | 2.4 |

Szyba czołowa - Pęknięcie/rozerwanie 1

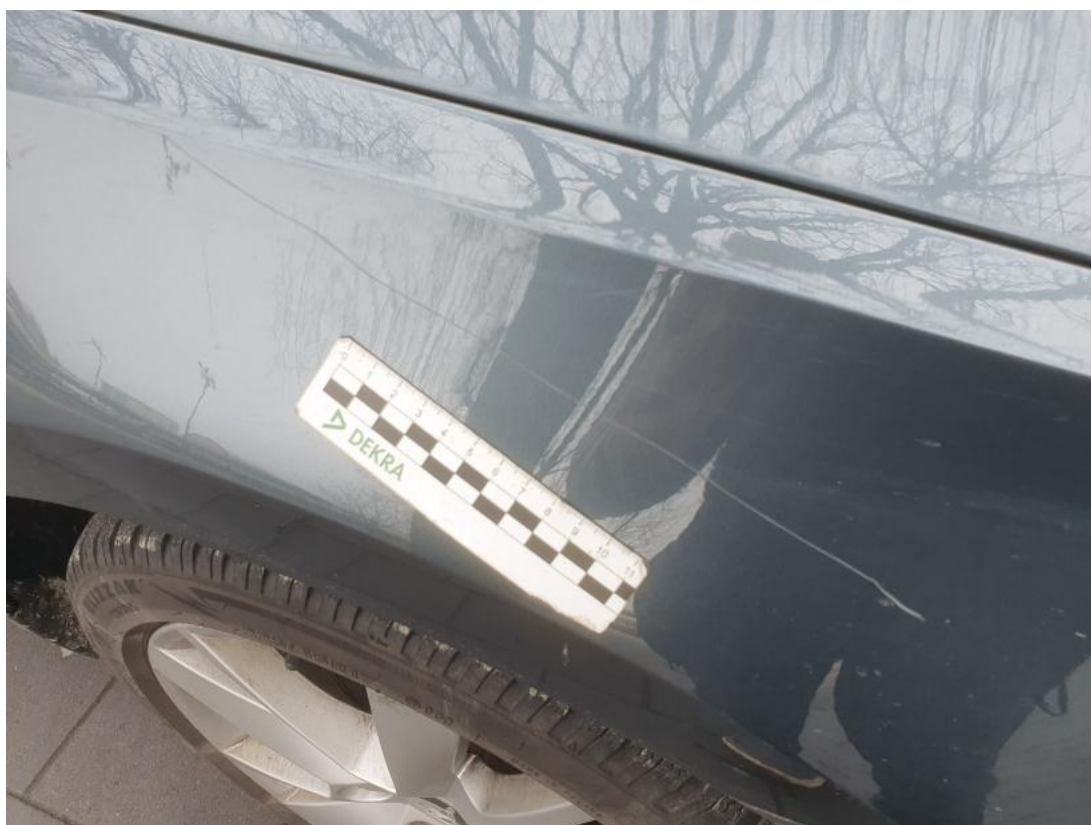
**Fot. 36**

| Poz. | Nazwa pozycji | Opis uszkodzeń | Kwalifik. | Naprawa [rbg] |
|---|---|---|---|---|
| 6 | Ślotnik przedni R | zarysowanie | NA | 0.5 |

Łotnik przedni P - Rysa/odprysk 1

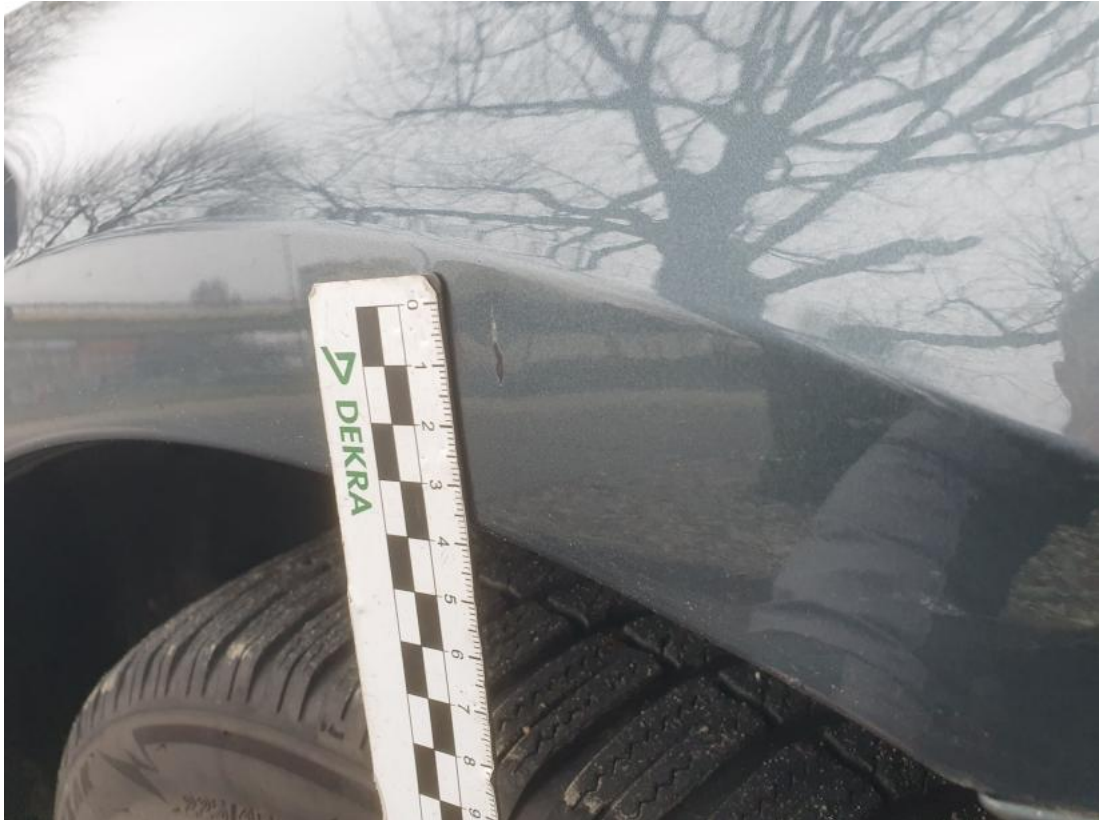
**Fot. 37**

Błotnik przedni P - Rysa/odprysk 2

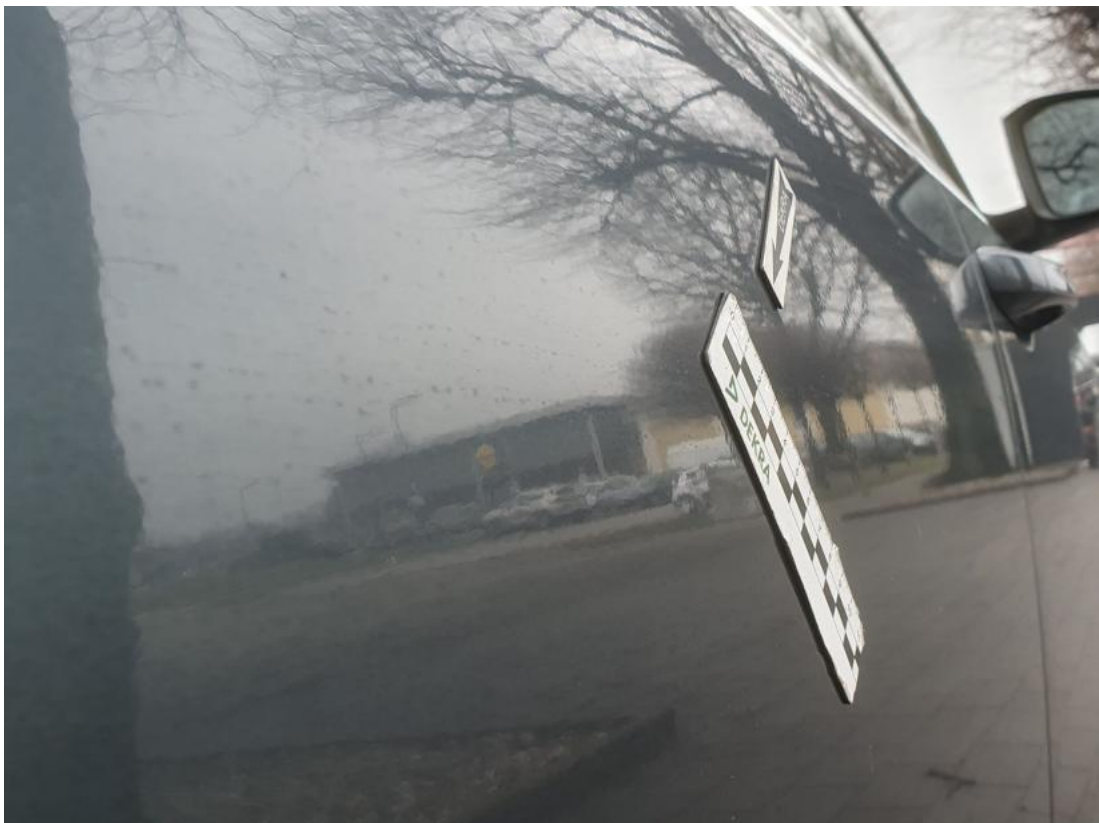
**Fot. 38**

Drzwi tylne P - Wgniecenie/odkształcenie 1

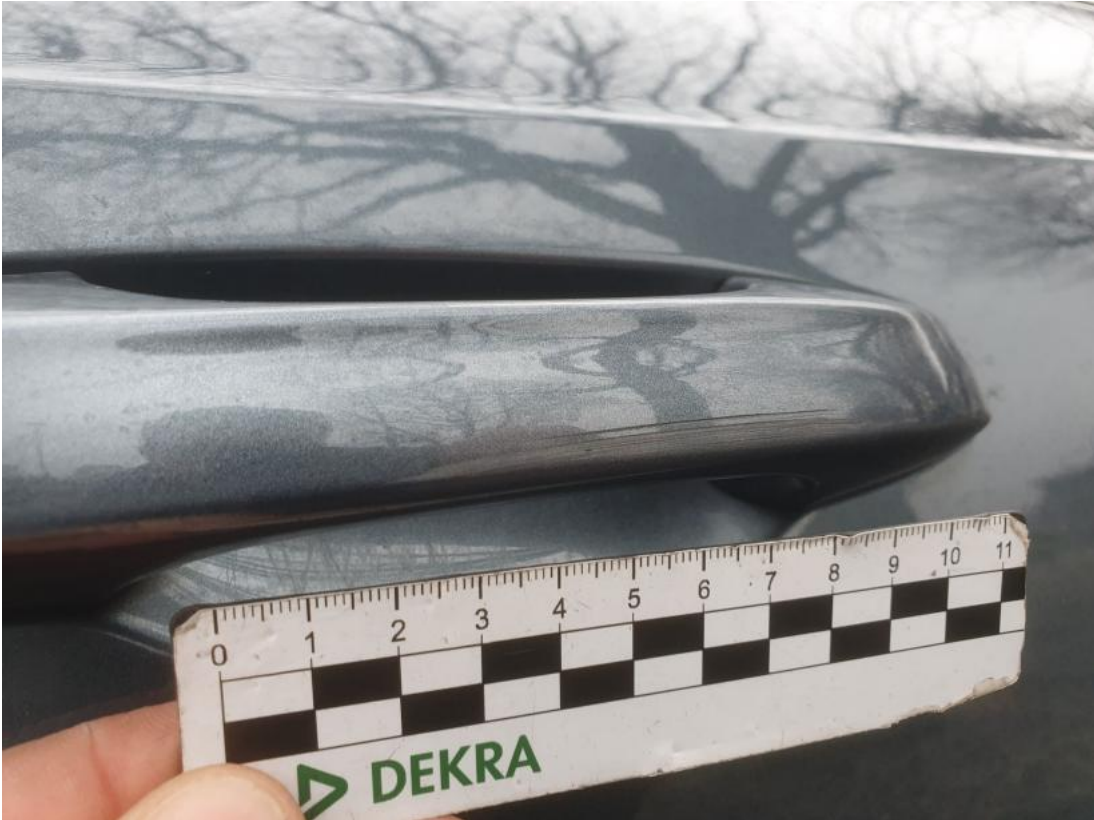
**Fot. 39**

| Poz. | Nazwa pozycji | Opis uszkodzeń | Kwalifik. | Naprawa [rbg] |
|---|---|---|---|---|
| 10 | Klamka zewnętrzna drzwi tylnych R | zarysowanie | NA | 0.3 |

Klamka drzwi tyl P - Rysa/odprysk 1

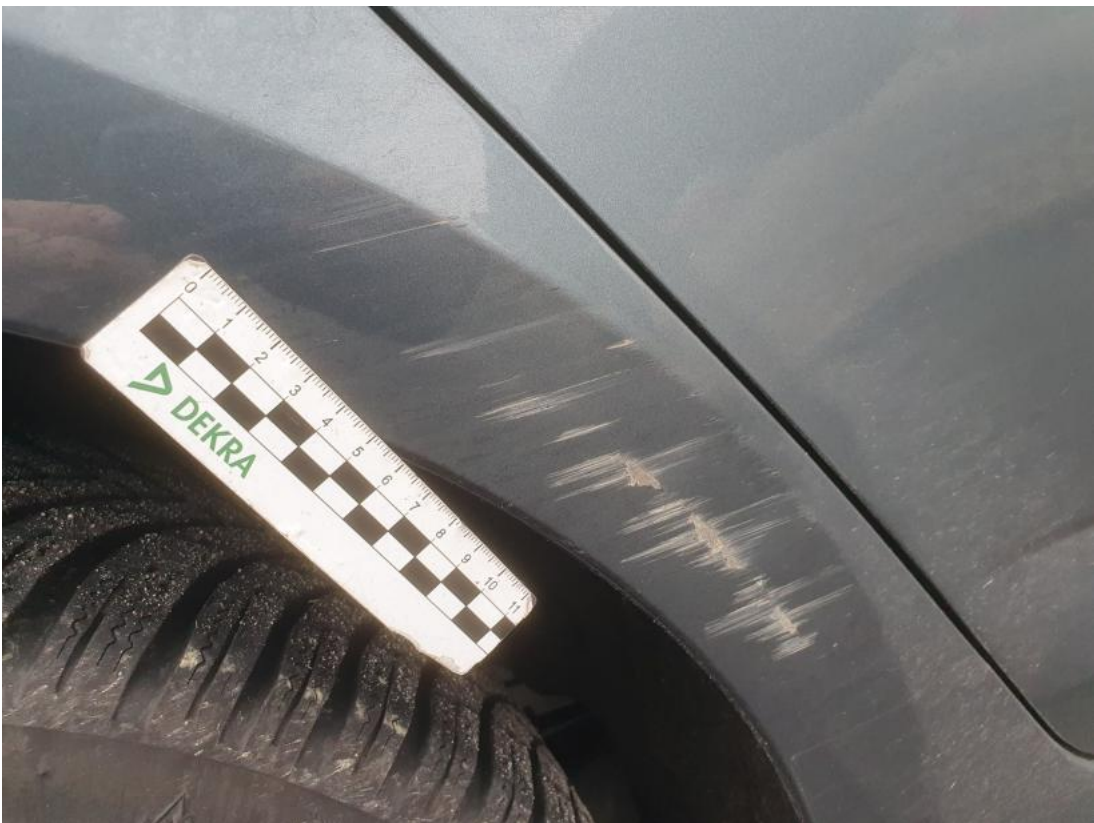
**Fot. 40**

| Poz. | Nazwa pozycji | Opis uszkodzeń | Kwalifik. | Naprawa [rbg] |
|---|---|---|---|---|
| 12 | Ślotnik tylny R | zarysowanie | NA | 0.5 |

Błotnik tylny P / Ściana boczna P - Rysa/odprysk 1

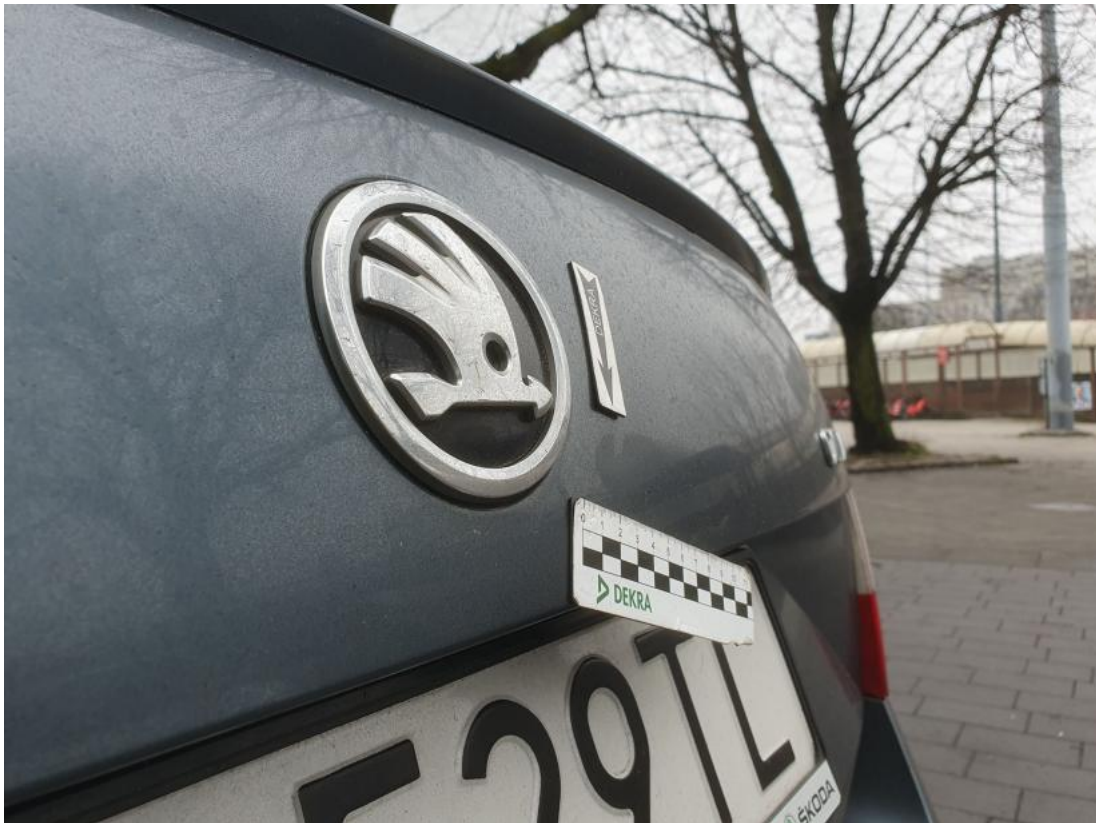
**Fot. 41**

| Poz. | Nazwa pozycji | Opis uszkodzeń | Kwalifik. | Naprawa [rbg] |
|---|---|---|---|---|
| 15 | Pokrywa tylna | wgniecenie | | |

Pokrywy bagażnika - Wgniecenie/odkształcenie 1

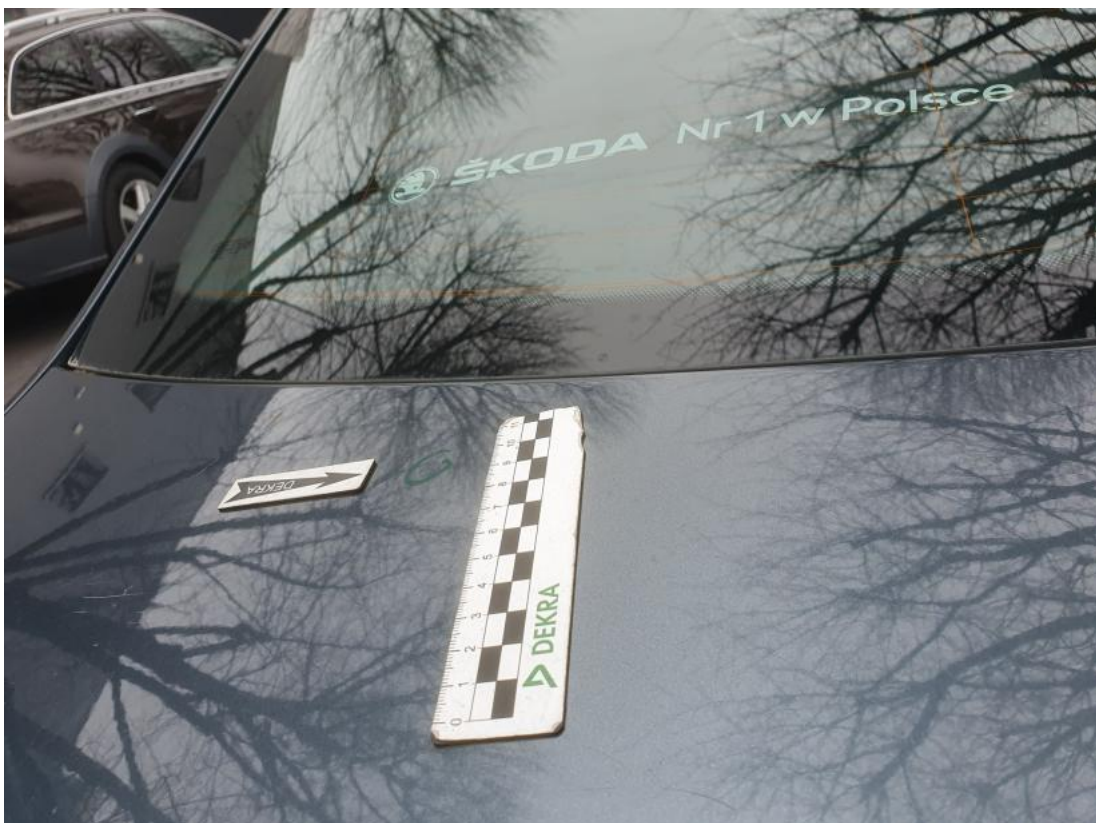
**Fot. 42**

Pokrywy bagażnika - Wgniecenie/odkształcenie 2

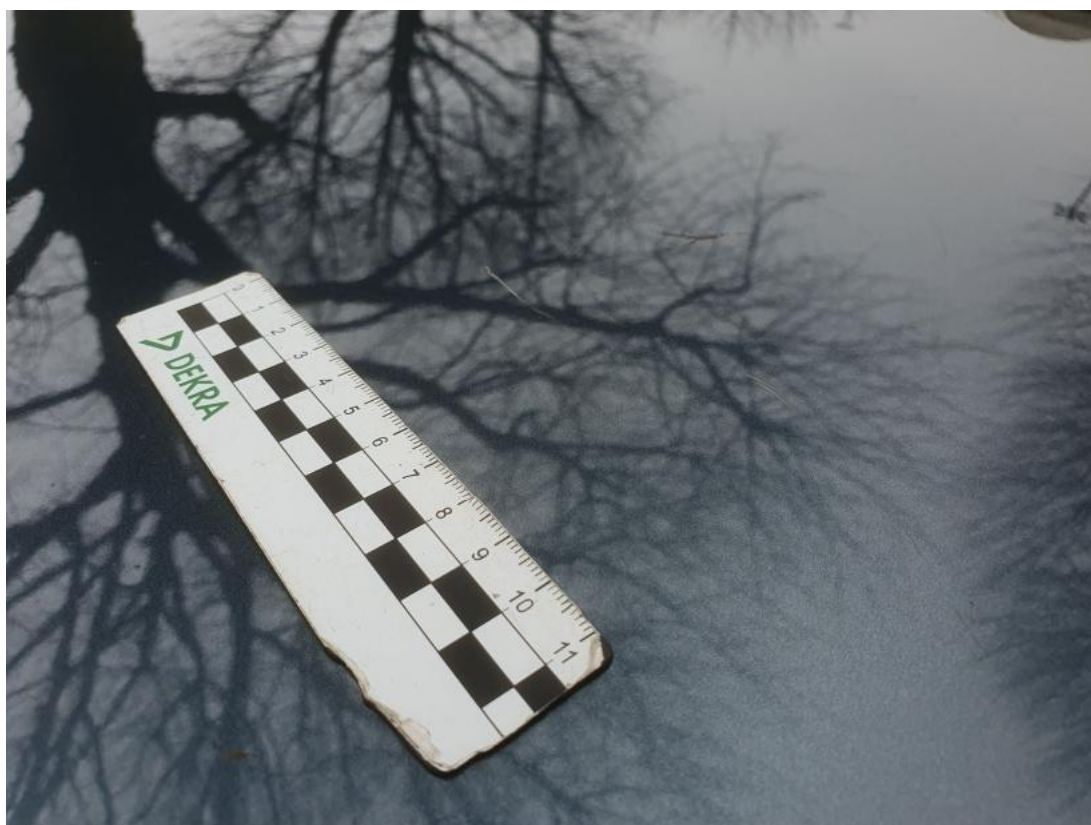
**Fot. 44**

| Poz. | Nazwa pozycji | Opis uszkodzeń | Kwalifik. | Naprawa [rbg] |
|---|---|---|---|---|
| 8 | Dach | liczne, wgniecenie, ślady korozji, zarysowanie | NA | 1 |

Dach - Rysa/odprysk 1

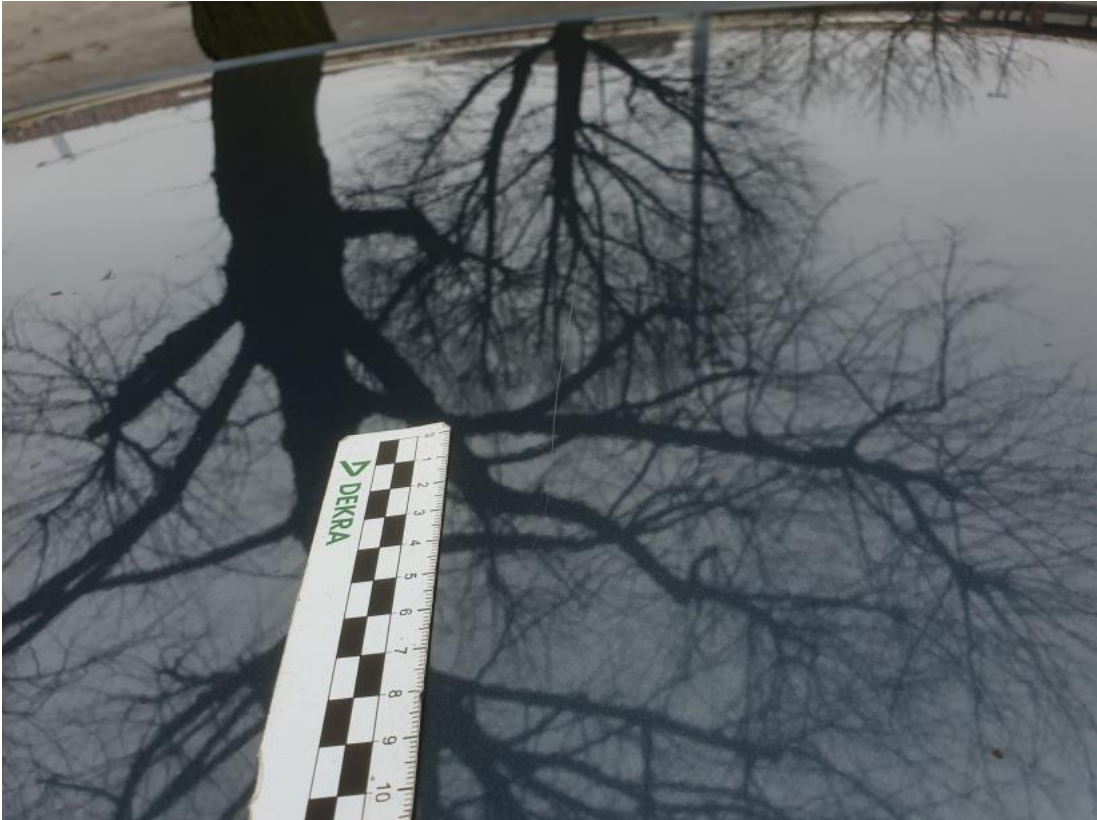
**Fot. 45**

Dach - Rysa/odprysk 2

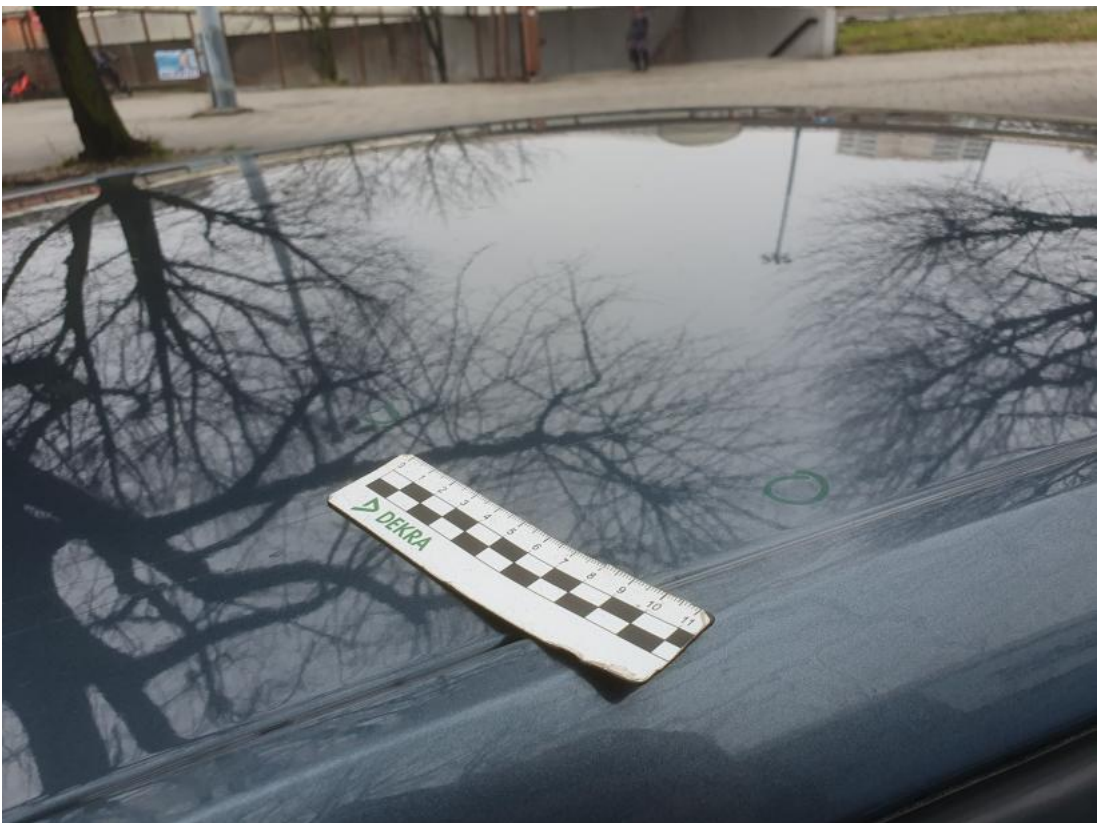
**Fot. 46**

Dach - Wgniecenie/odkształcenie 1

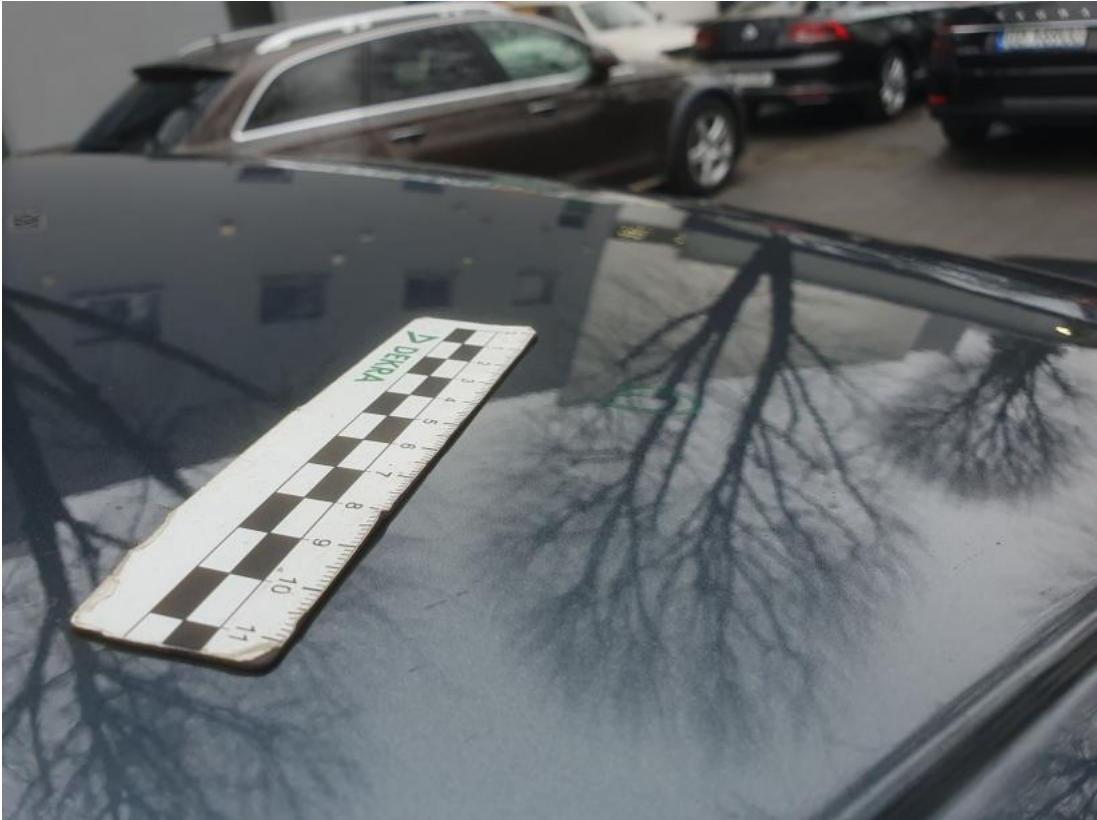
**Fot. 47**

Dach - Wgniecenie/odkształcenie 2

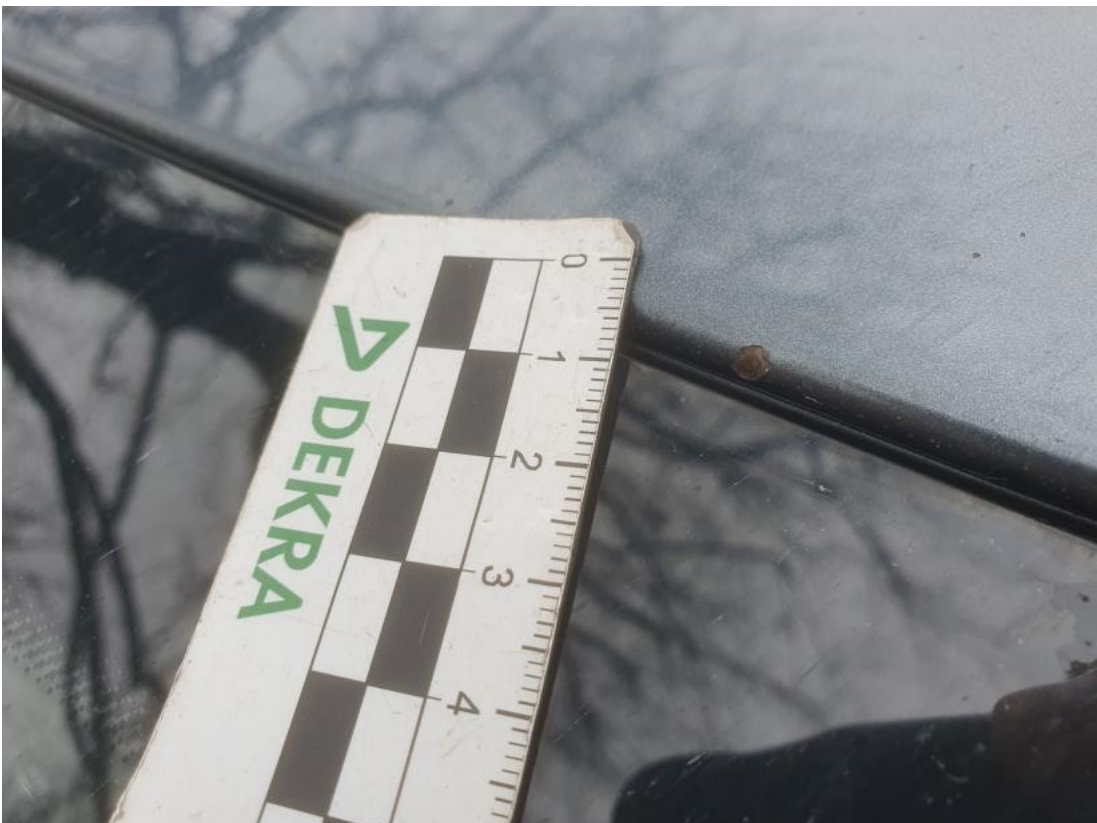
**Fot. 48**

Dach - Inne 1

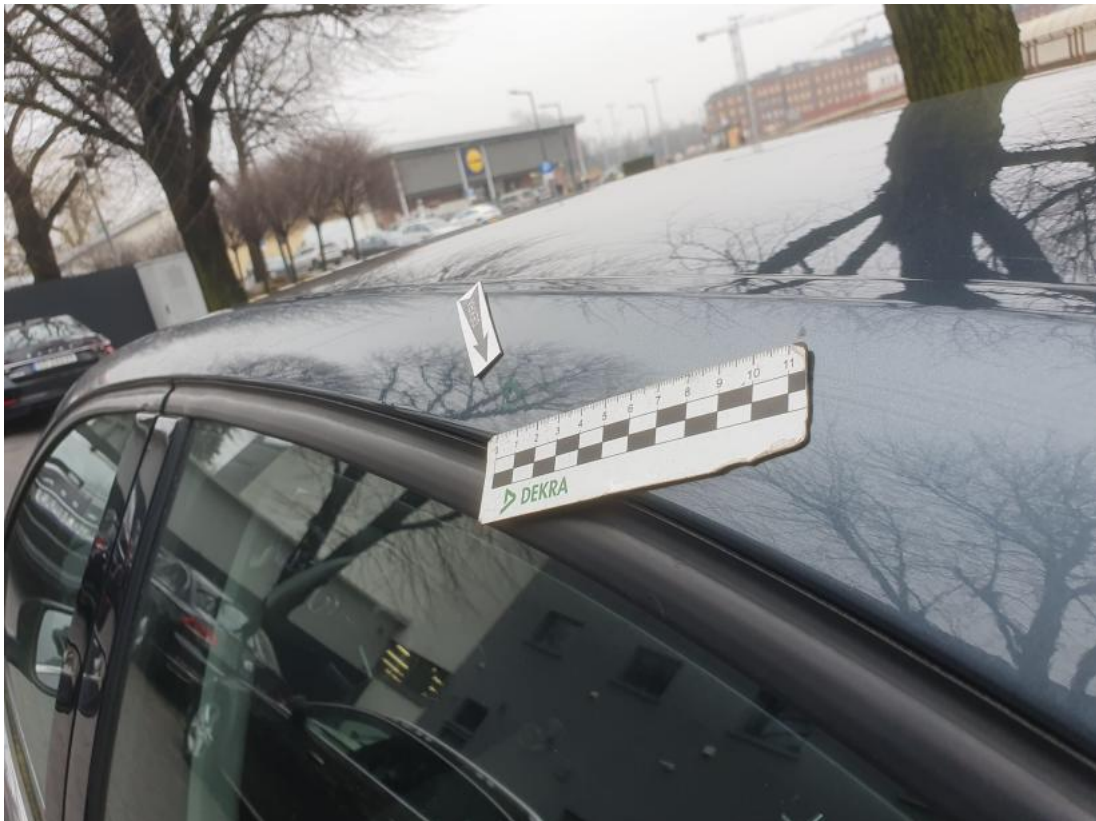
**Fot. 49**

| Poz. | Nazwa pozycji | Opis uszkodzeń | Kwalifik. | Naprawa [rbg] |
|---|---|---|---|---|
| 16 | Rama dachu L | wgniecenie | | |

Rama dachu L - Wgniecenie/odkształcenie 1

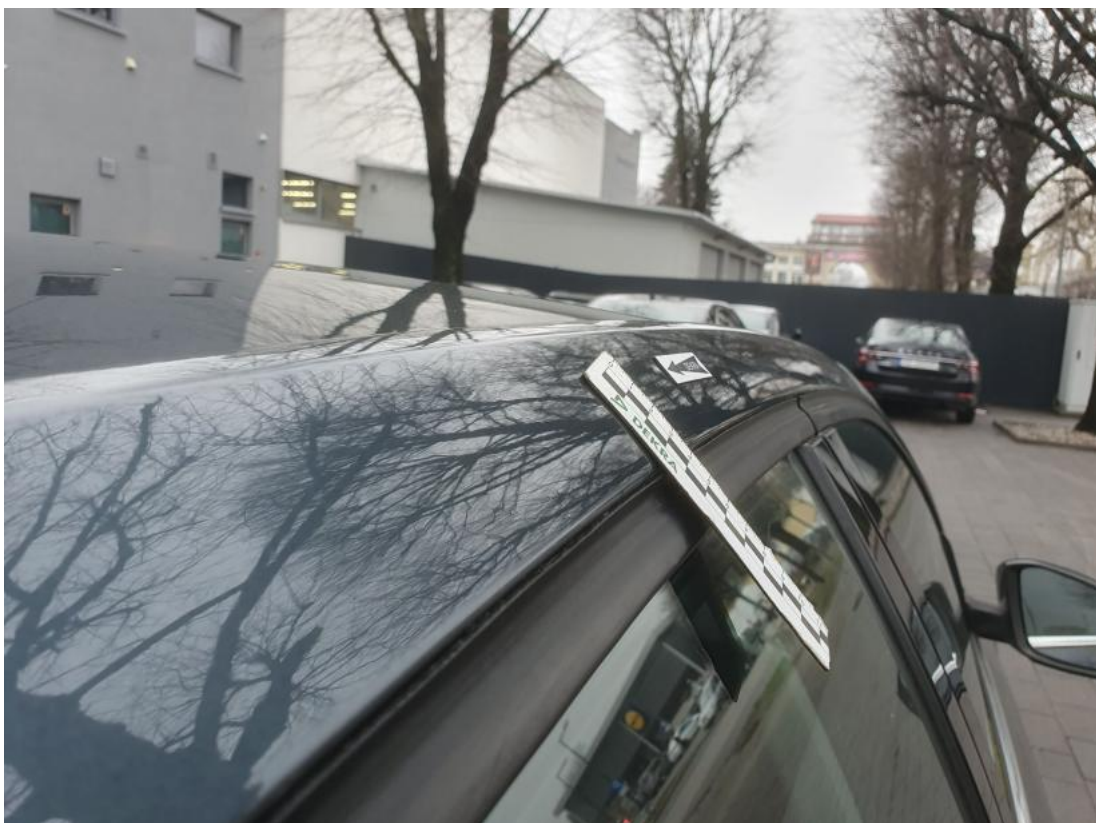
**Fot. 50**

| Poz. | Nazwa pozycji | Opis uszkodzeń | Kwalifik. | Naprawa [rbg] |
|---|---|---|---|---|
| 17 | Rama dachu R | wgniecenie | | |

Rama dachu P - Wgniecenie/odkształcenie 1

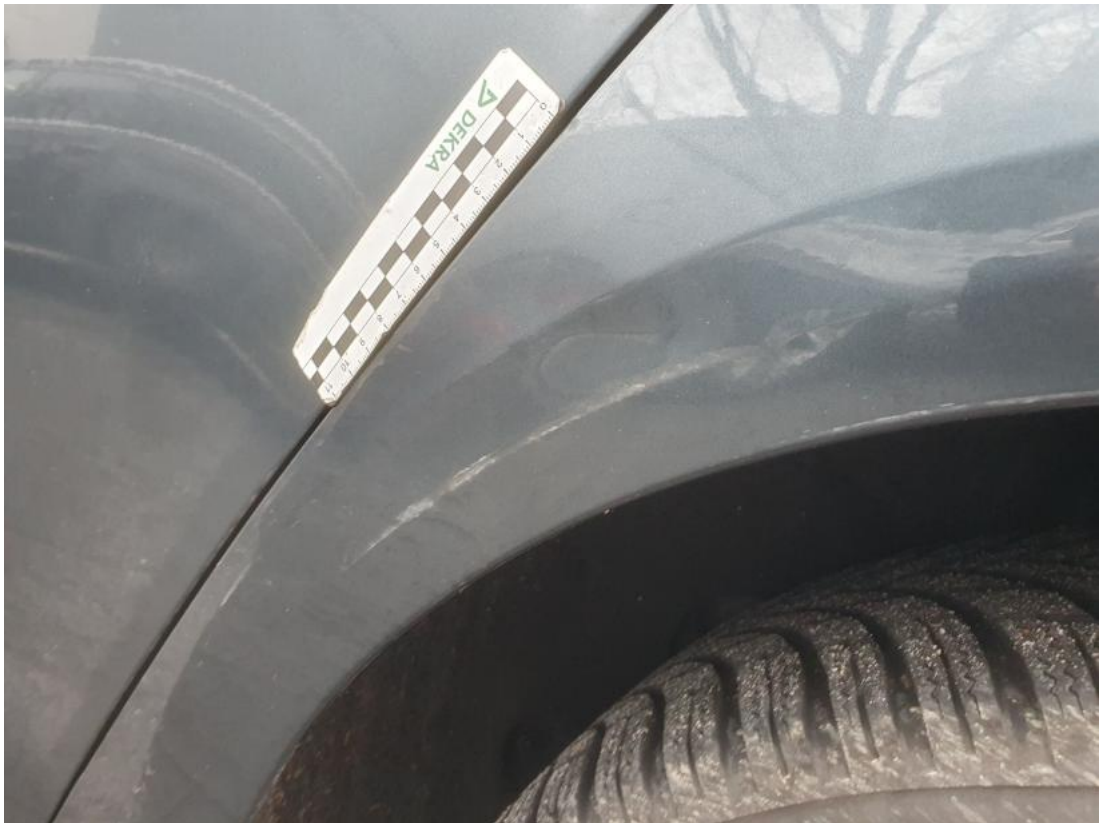
**Fot. 51**

| Poz. | Nazwa pozycji | Opis uszkodzeń | Kwalifik. | Naprawa [rbg] |
|---|---|---|---|---|
| 11 | Ślotnik tylny L | wgniecenie, zarysowanie | NA | 3.5 |

Błotnik tylny L / Ściana boczna L - Rysa/odprysk 1

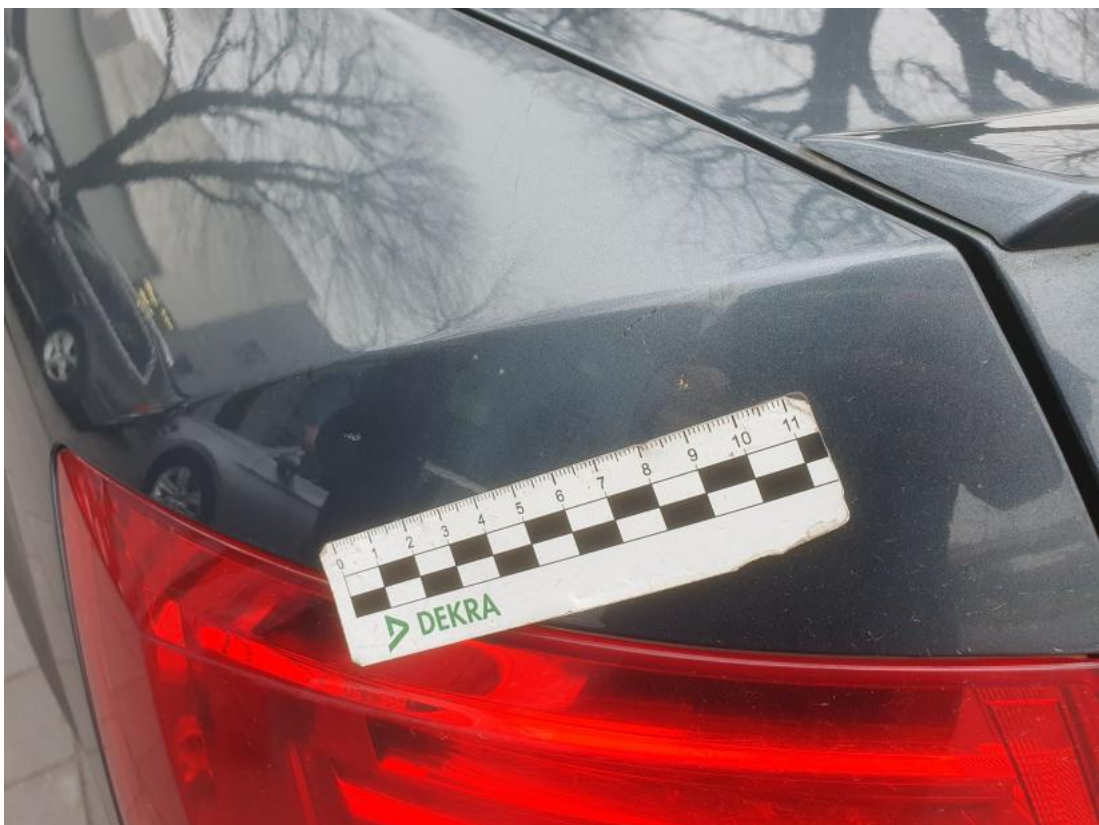
**Fot. 52**

Błotnik tylny L / Ściana boczna L - Wgniecenie/odkształcenie 1

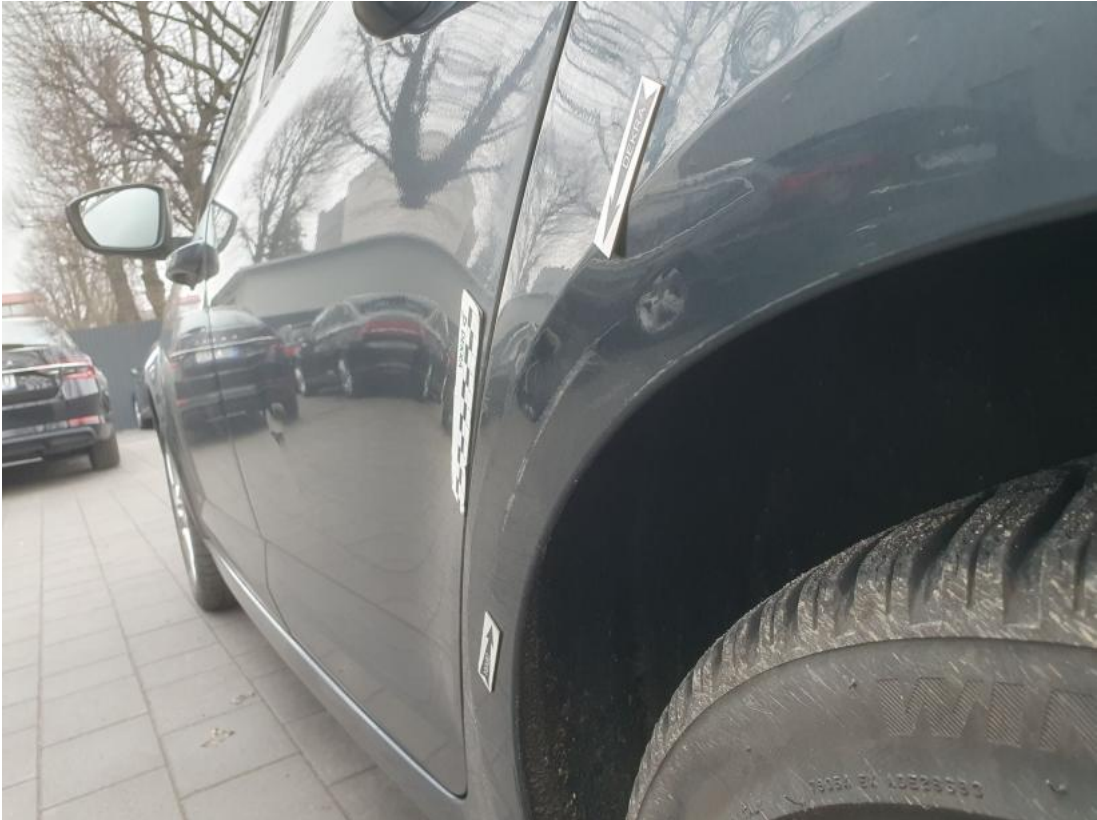
**Fot. 53**

Błotnik tylny L / Ściana boczna L - Wgniecenie/odkształcenie 2

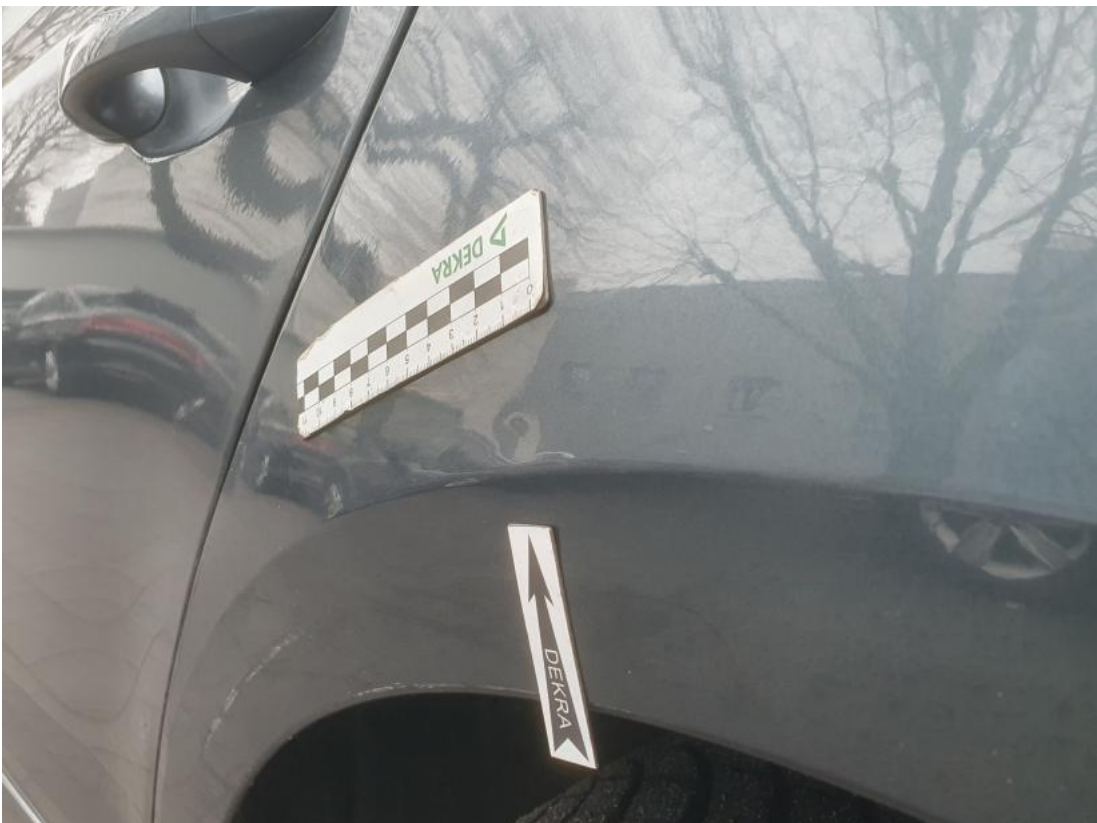
**Fot. 54**

Błotnik tylny L / Ściana boczna L() - Wgniecenie/odkształcenie 3

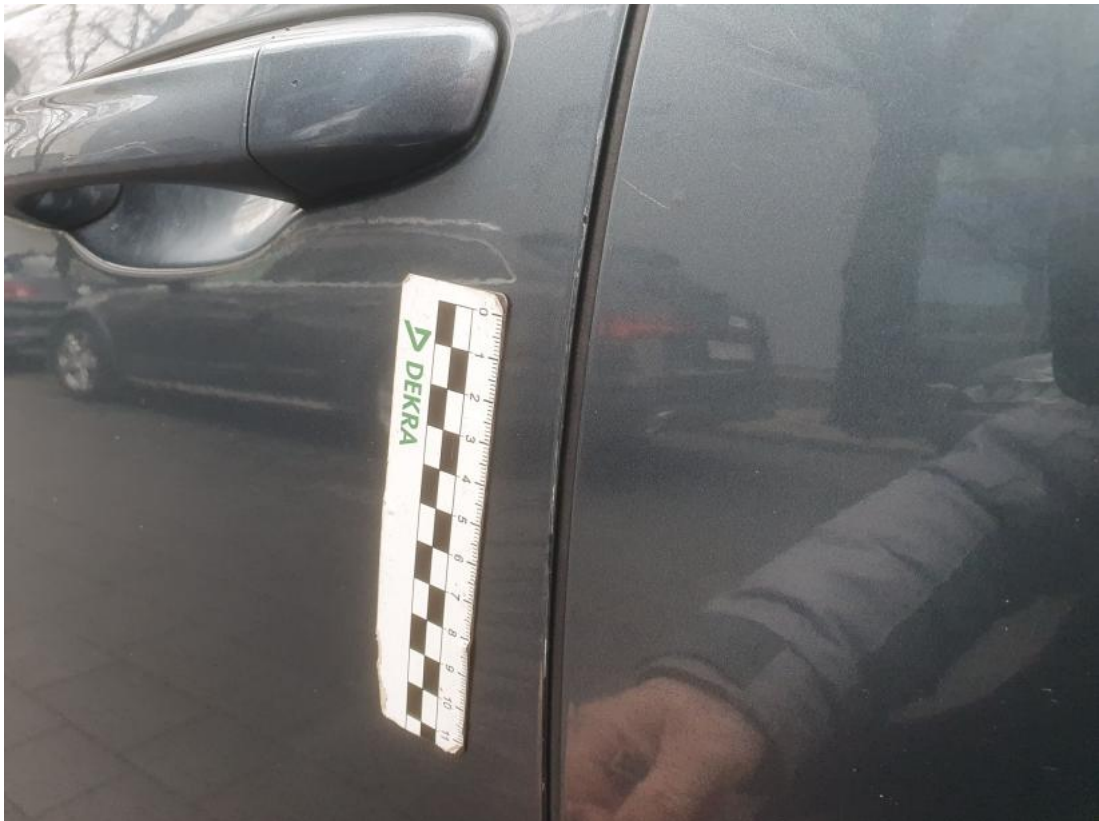
**Fot. 55**

| Poz. | Nazwa pozycji | Opis uszkodzeń | Kwalifik. | Naprawa [rbg] |
|---|---|---|---|---|
| 13 | Drzwi przednie (nieuzbrojone) L | odpryski lakieru, wgniecenie | | |

Drzwi przed L - Rysa/odprysk 1

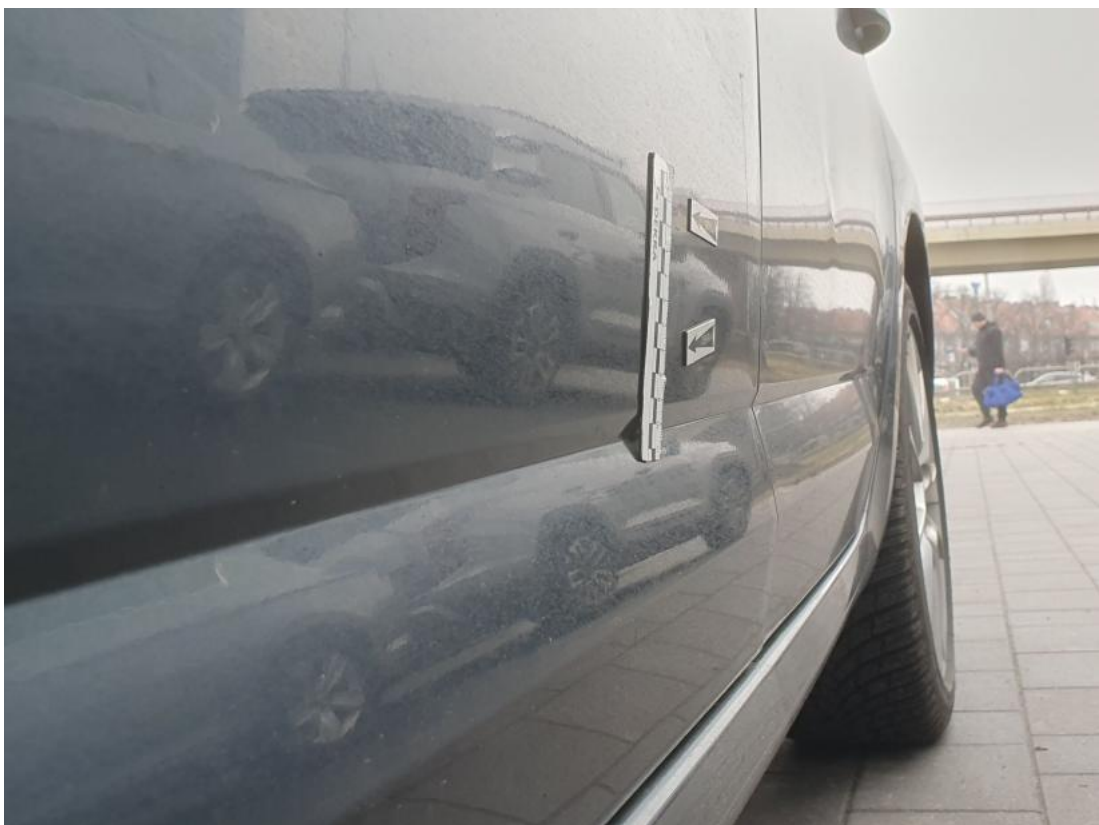
**Fot. 56**

Drzwi przed L - Wgniecenie/odkształcenie 1

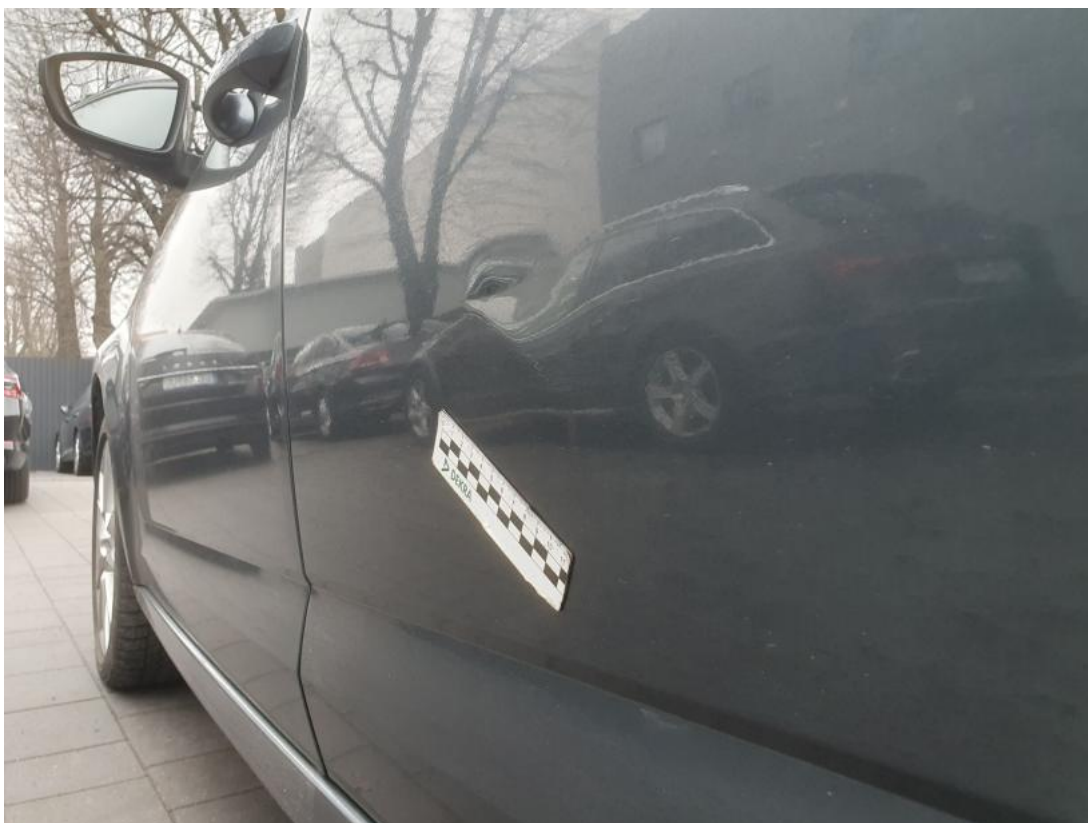
**Fot. 57**

| Poz. | Nazwa pozycji | Opis uszkodzeń | Kwalifik. | Naprawa [rbg] |
|---|---|---|---|---|
| 9 | Drzwi tylne (nieuzbrojone) L | wgniecenie | NA | 3 |

Drzwi tylne L - Wgniecenie/odkształcenie 1

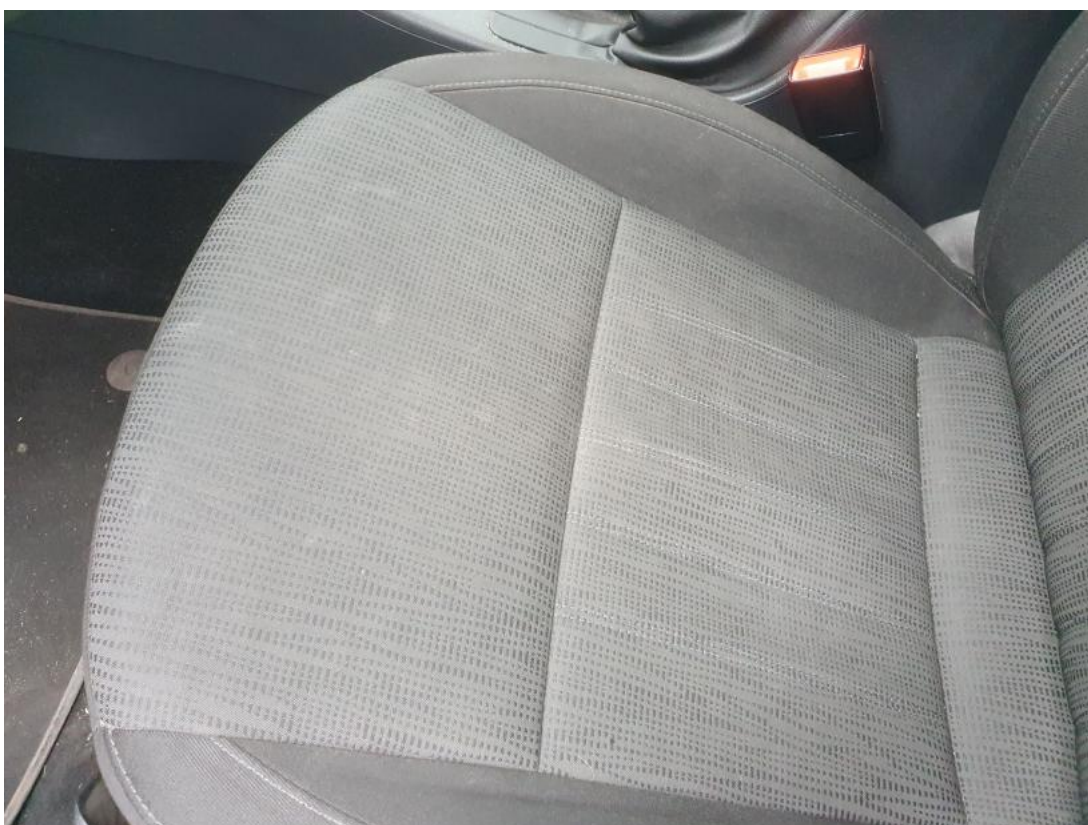
**Fot. 58**

Fotel prz. lew. - Inne 1
