## Raport z oględzin pojazdu

| Numer raportu | 285529/3/24-14707 | Data raportu | 17-03-2024 |

| Marka, model | SKODA Octavia III 17-20 |
| Numer rejestracyjny | GD529TL |

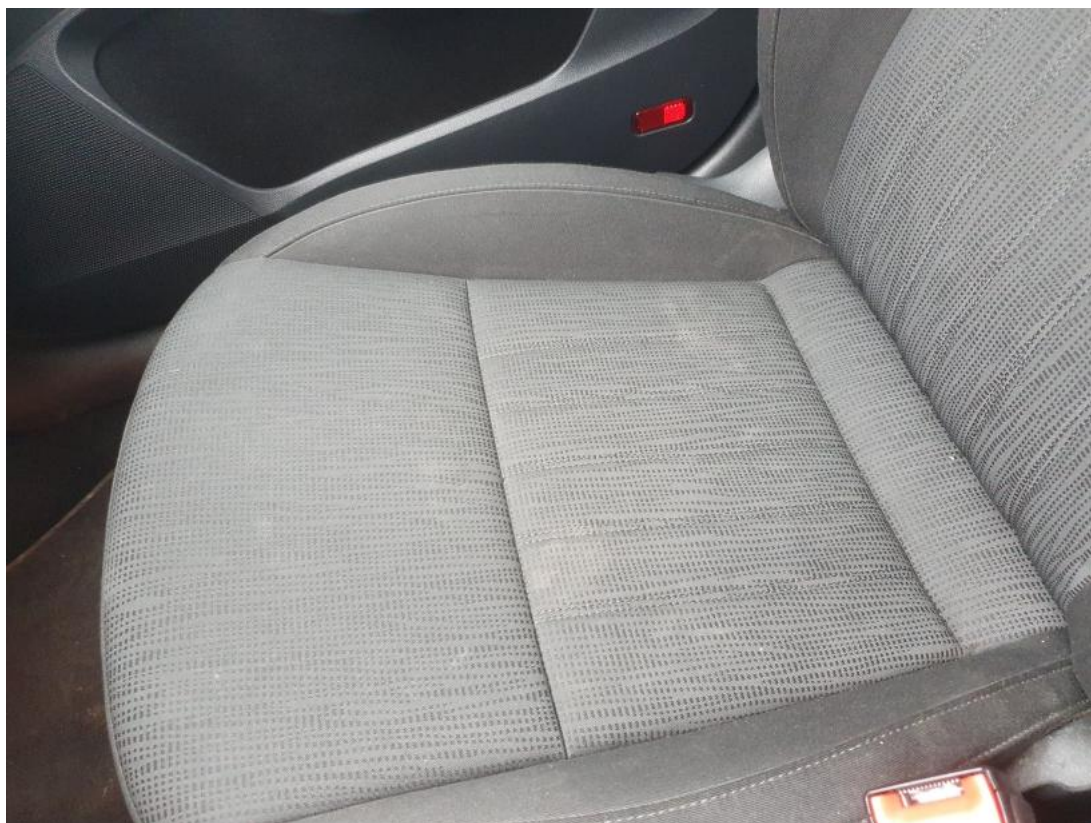
**Fot. 59**

Fotel prz. praw. - Inne 1

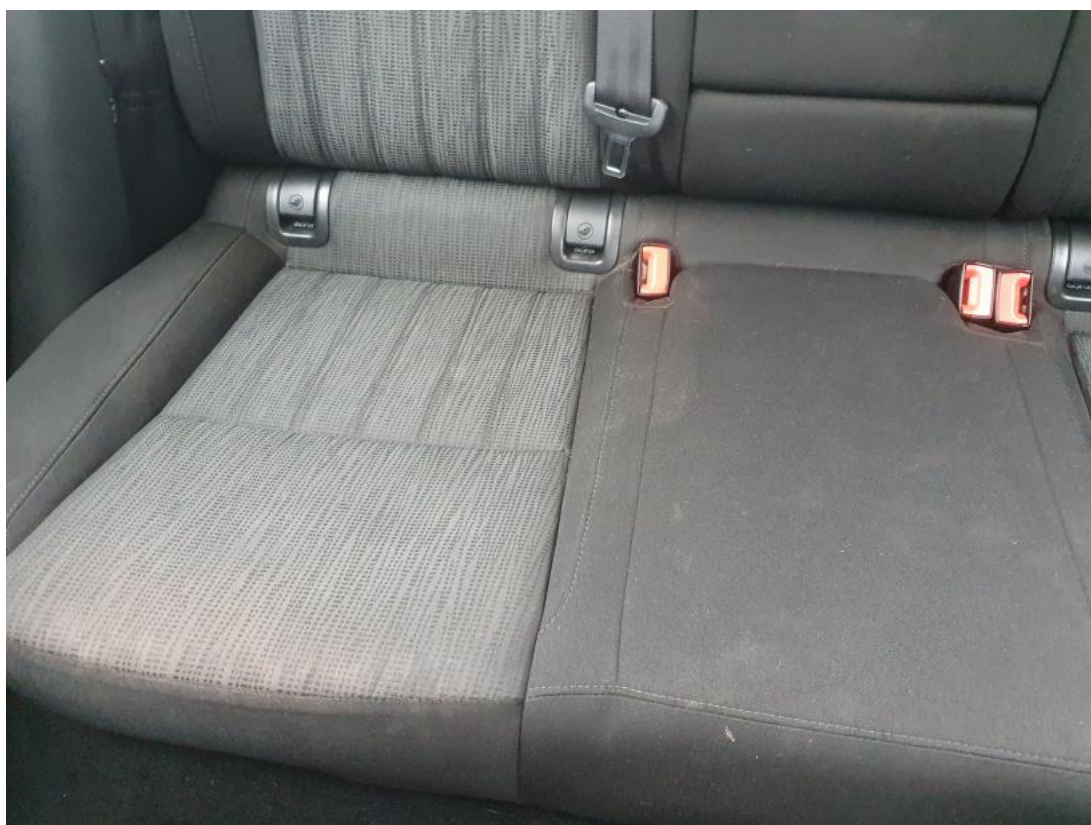
**Fot. 60**

Kanapa tyl. - Inne 1
