Nr zlecenia: 60/04/04/2024/CarArena STANDARD

## Poglądowy Raport Stanu Technicznego

Zadanie: Ocena stanu technicznego i określenie wartości rynkowej pojazdu

| DANE IDENTYFIKACYJNE POJAZDU (*) | | Dane: [C] IV-2024 | |
|---|---|---|---|
| Marka: | MAN | Nr rejestracyjny: | WW8713G |

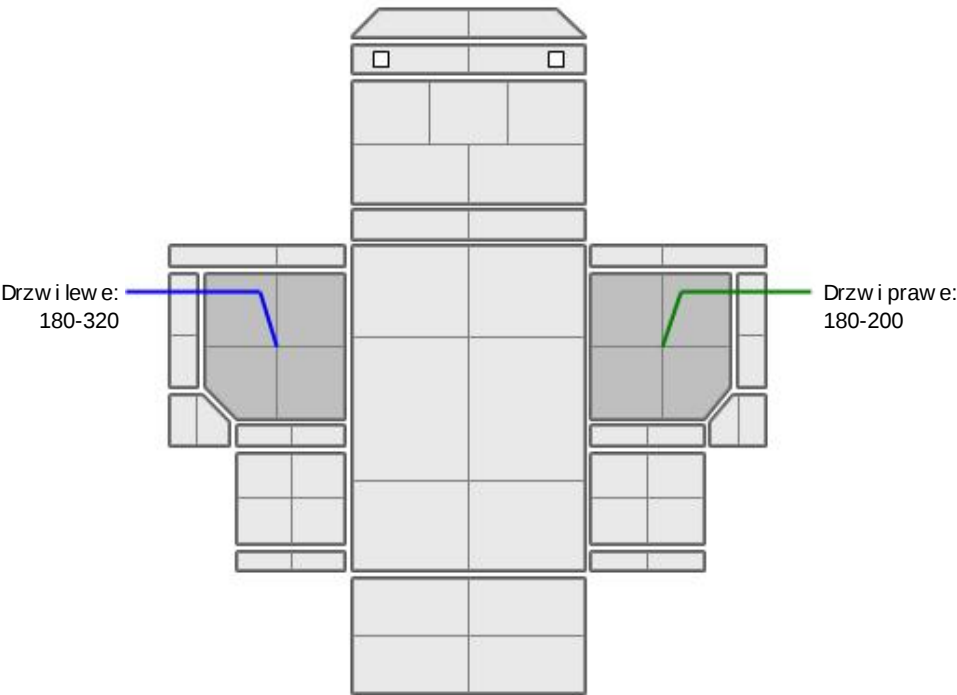
**KABINA KIEROWCY – Opis powłoki lakierowej**

| L.p. | Nazwa elementu | L / P | Grubość powłoki<br>[µm] | Opis |
|---|---|---|---|---|
| 1 | Drzwi | L | 180-320 | |
| 2 | Drzwi | P | 180-200 | |
