## Raport z oględzin pojazdu

| Numer raportu | 210449/4/24-11401 | Data raportu | 02-04-2024 |

| Numer identyfikacyjny (VIN) | W0VBF8ES8L8038619 |
| Marka, model | OPEL Astra V Sports Tourer 1... |

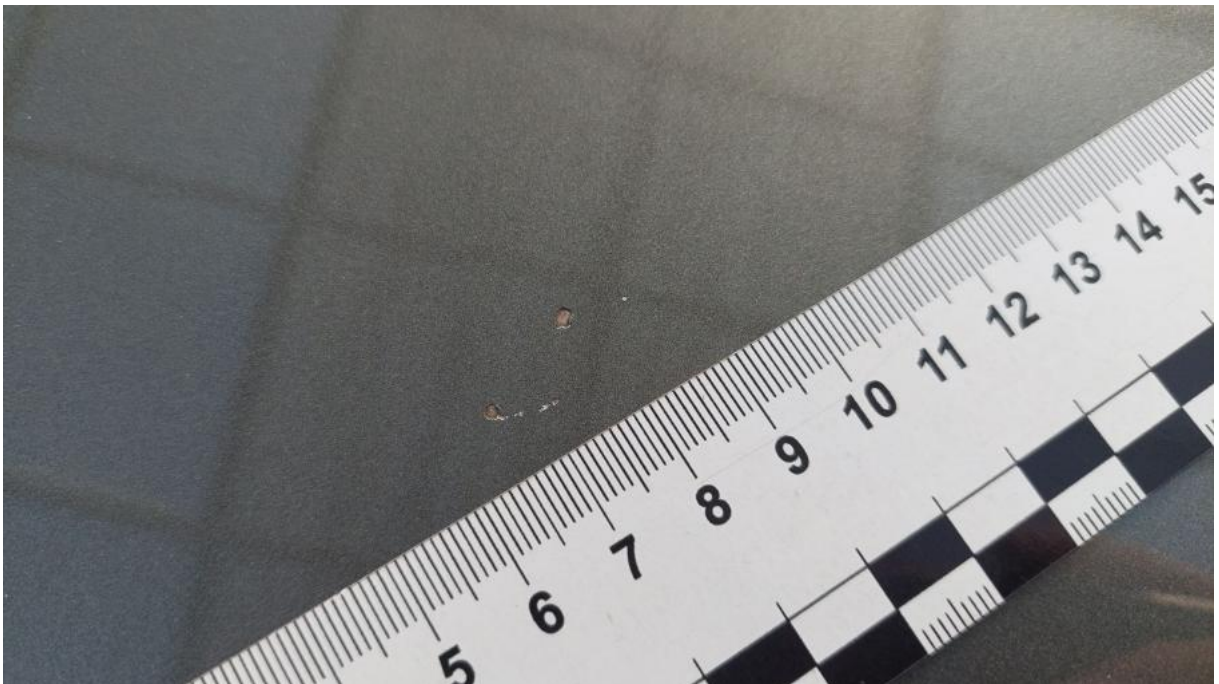
**Fot. 38**

| 4 | Pokrywa przednia | rysa/odprysk, ślady korozji | NA | 0.5 |

Pokrywa komory silnika - Rysa/odprysk 1

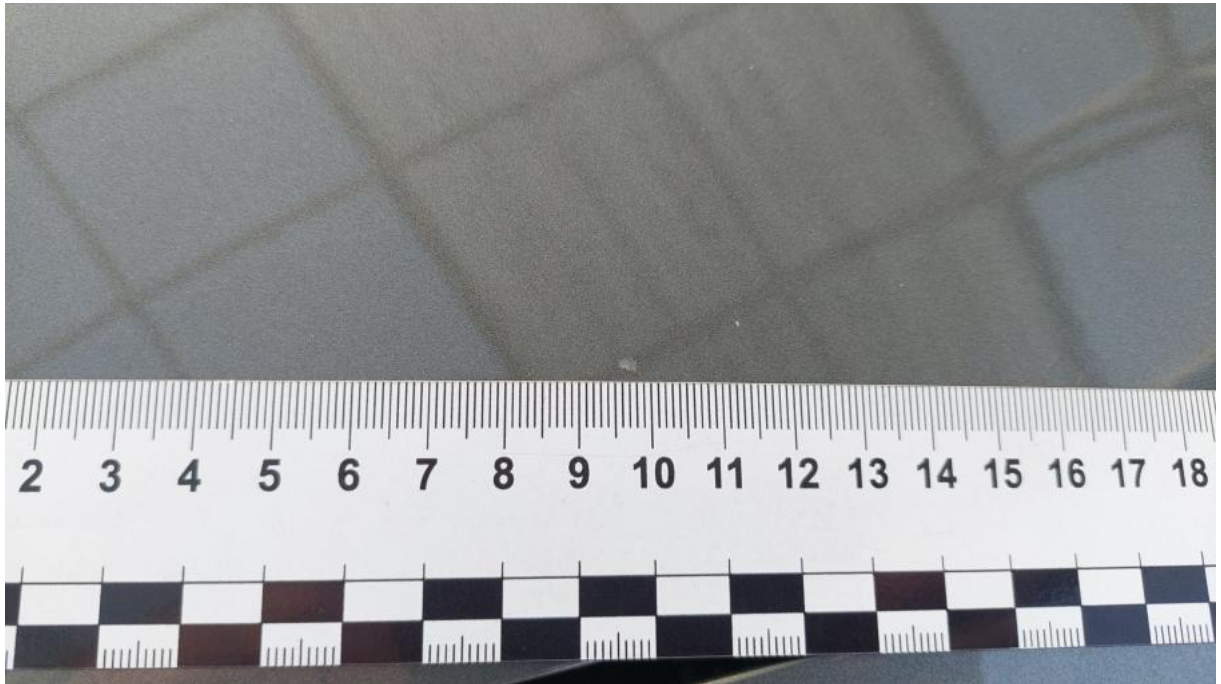
**Fot. 39**

Pokrywa komory silnika - Rysa/odprysk 2

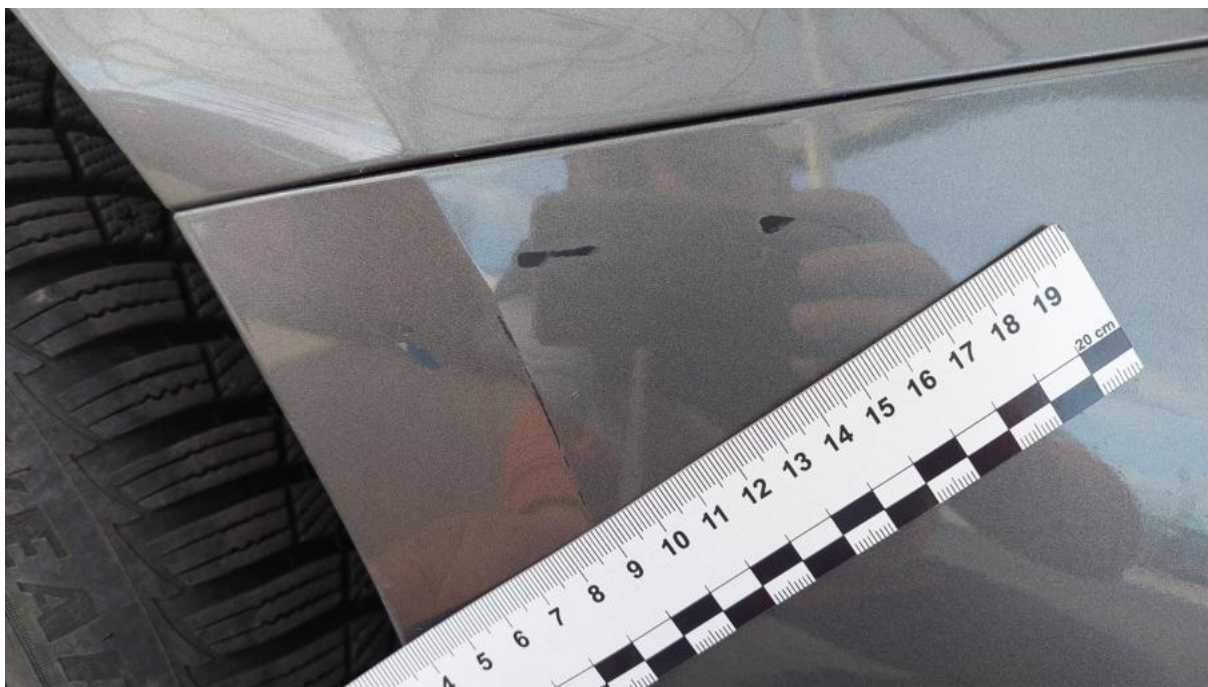
**Fot. 42**

| 2 | Okladzina zderzaka przedniego | rysa/odprysk | NA | 1 |

Zderzak - Rysa/odprysk 1

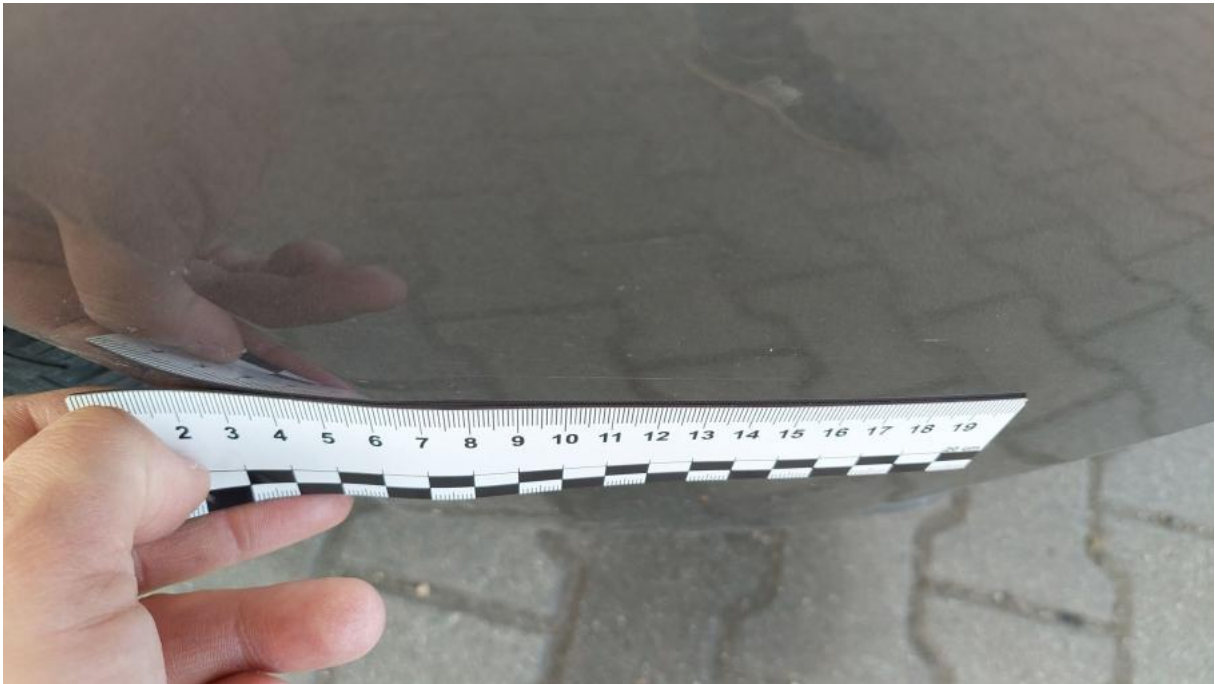
**Fot. 43**

Zderzak - Rysa/odprysk 2

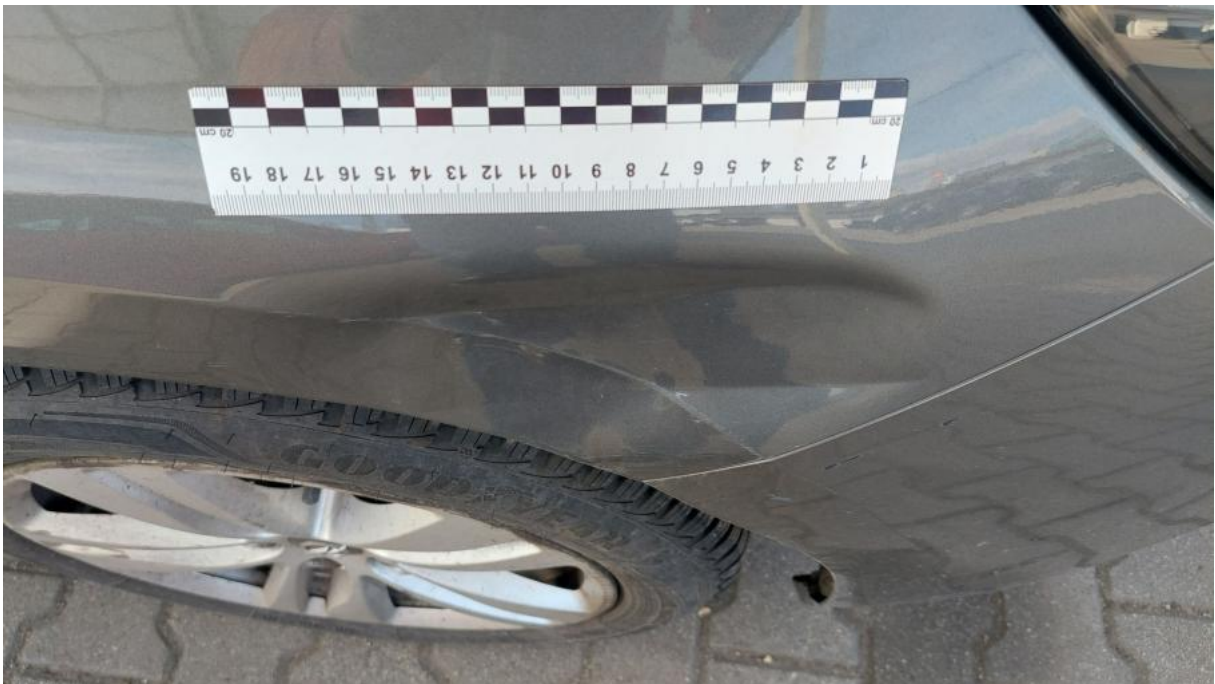
**Fot. 44**

| 3 | Błotnik przedni R | rysa/odprysk, wgniecenie/odkształcenie | NA | 1.5 |

Łotnik przedni P - Wgniecenie/odkształcenie 1

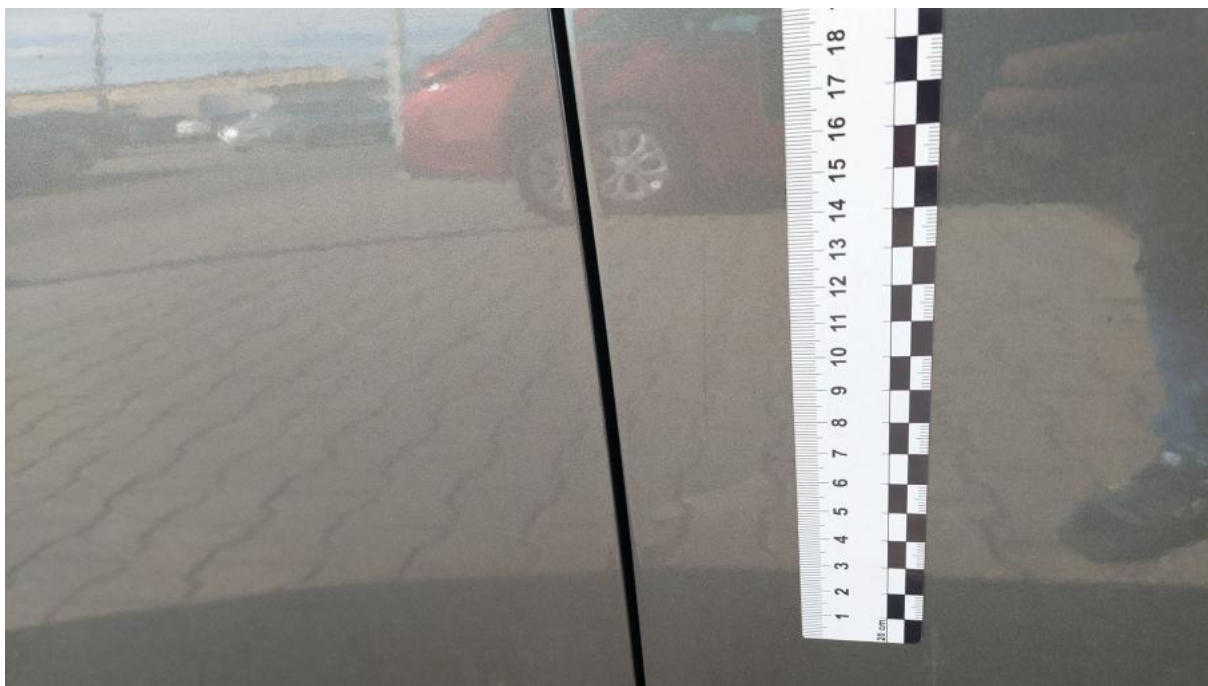
**Fot. 47**

| 11 | Drzwi przednie (nieuzbrojone) R | rysa/odprysk, wgniecenie/odkształcenie | | |

Drzwi przednie P - Rysa/odprysk 1

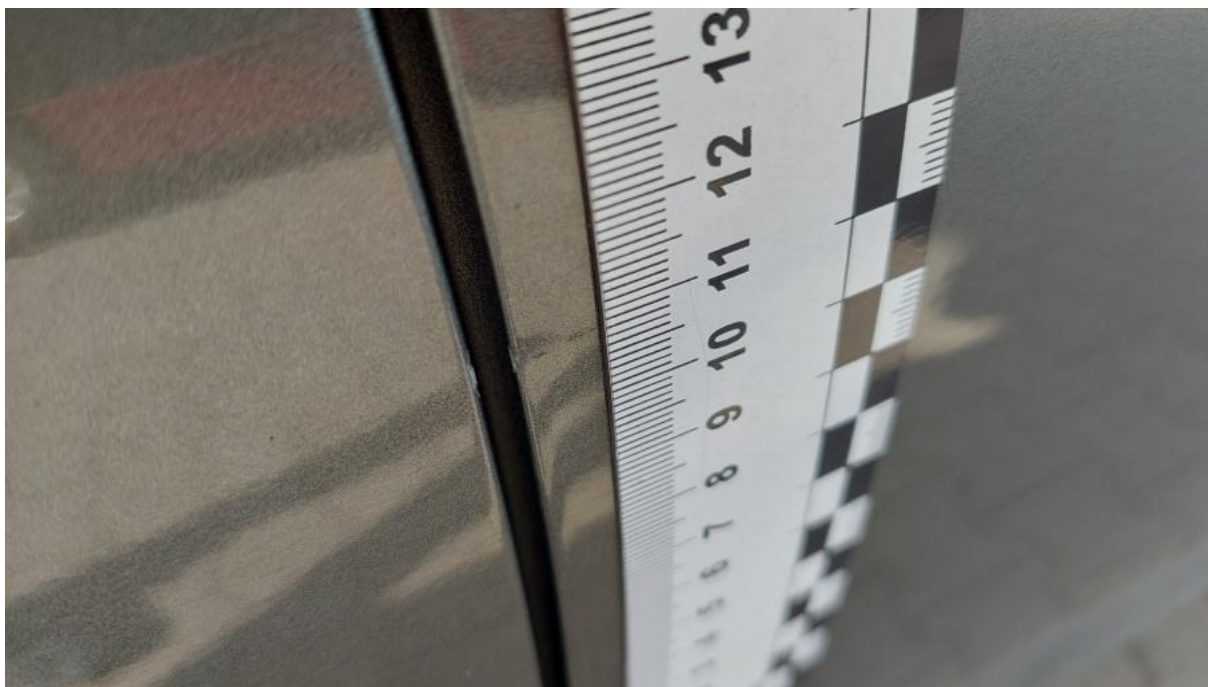
**Fot. 48**

Drzwi przednie P - Wgniecenie/odkształcenie 1

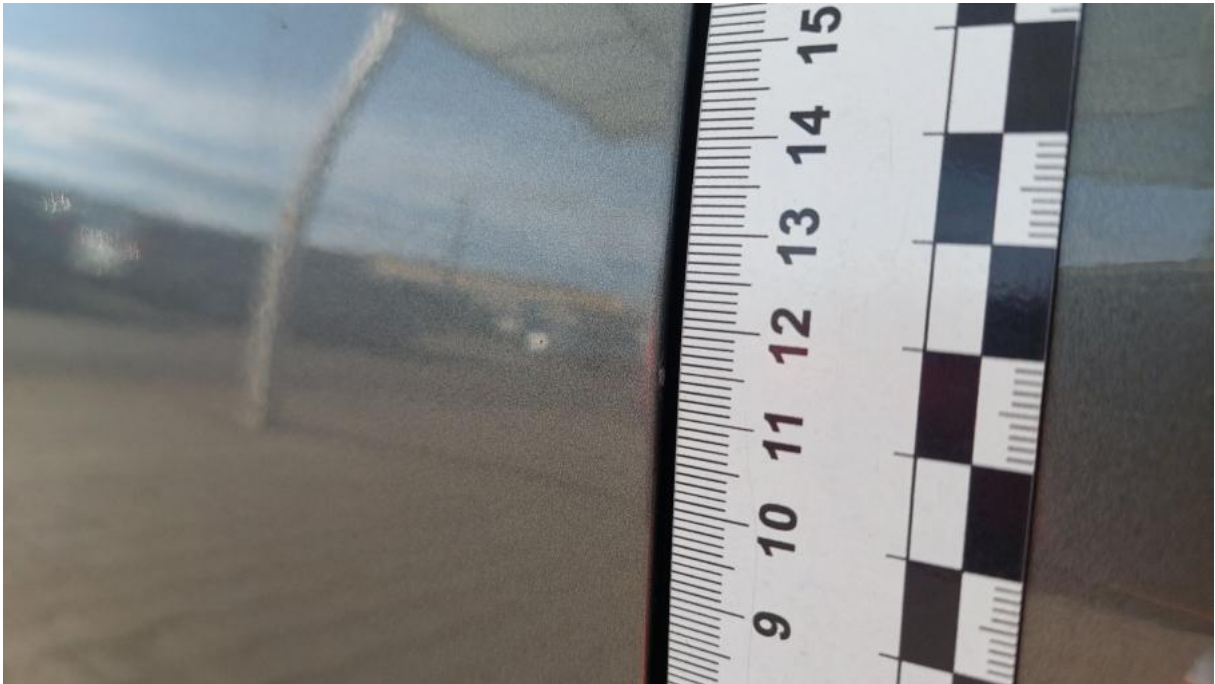
**Fot. 49**

| 13 | Drzwi tylne (nieuzbrojone) R | rysa/odprysk | | |

Drzwi tylne P - Rysa/odprysk 1

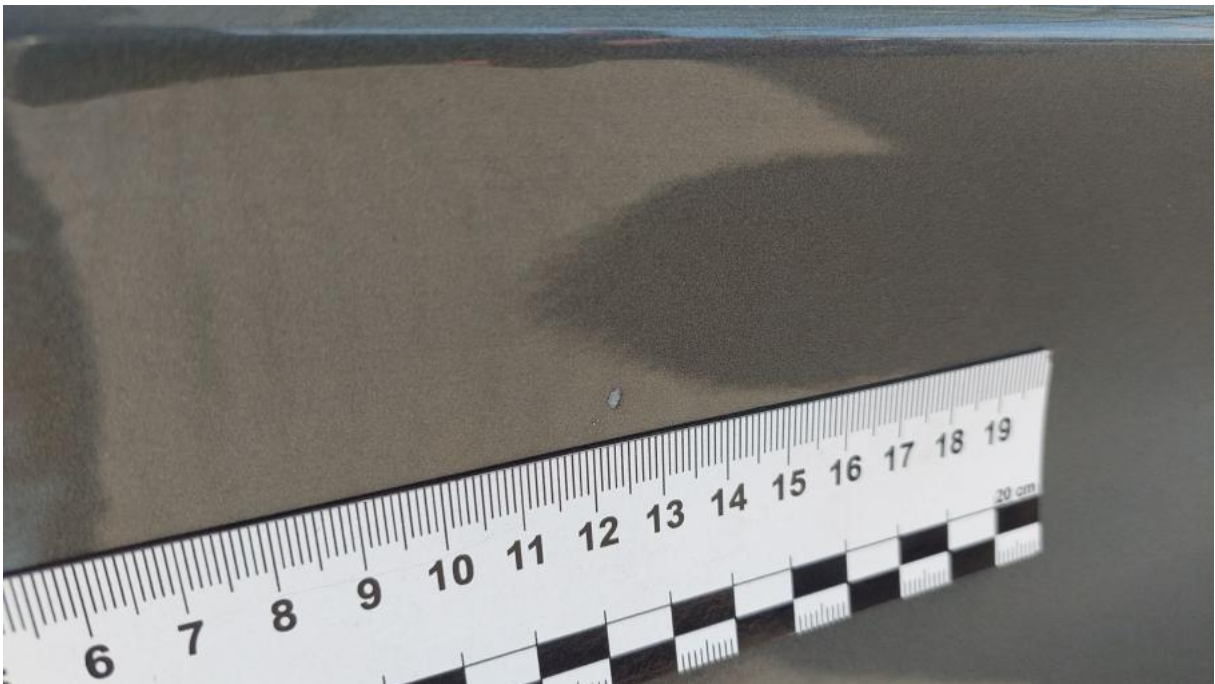
**Fot. 50**

Drzwi tylne P - Rysa/odprysk 2

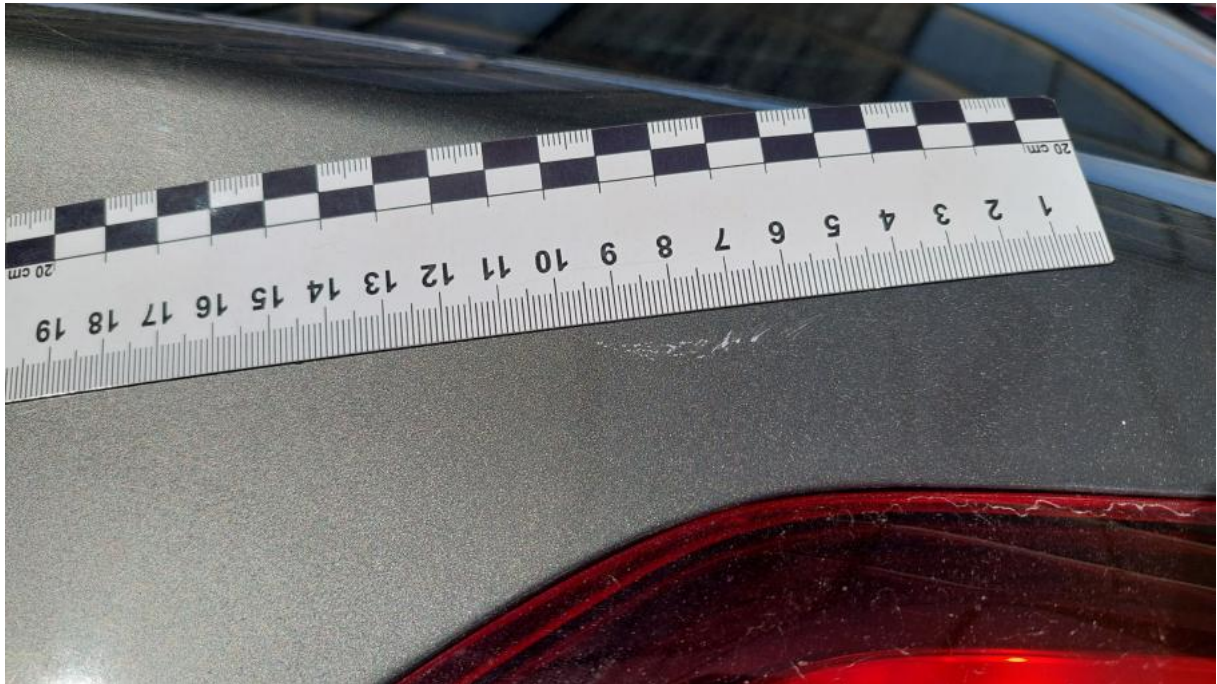
**Fot. 53**

| 14 | Pokrywa tylna | rysa/odprysk, wgniecenie/odkształcenie | | |

Pokrywy bagażnika - Rysa/odprysk 1

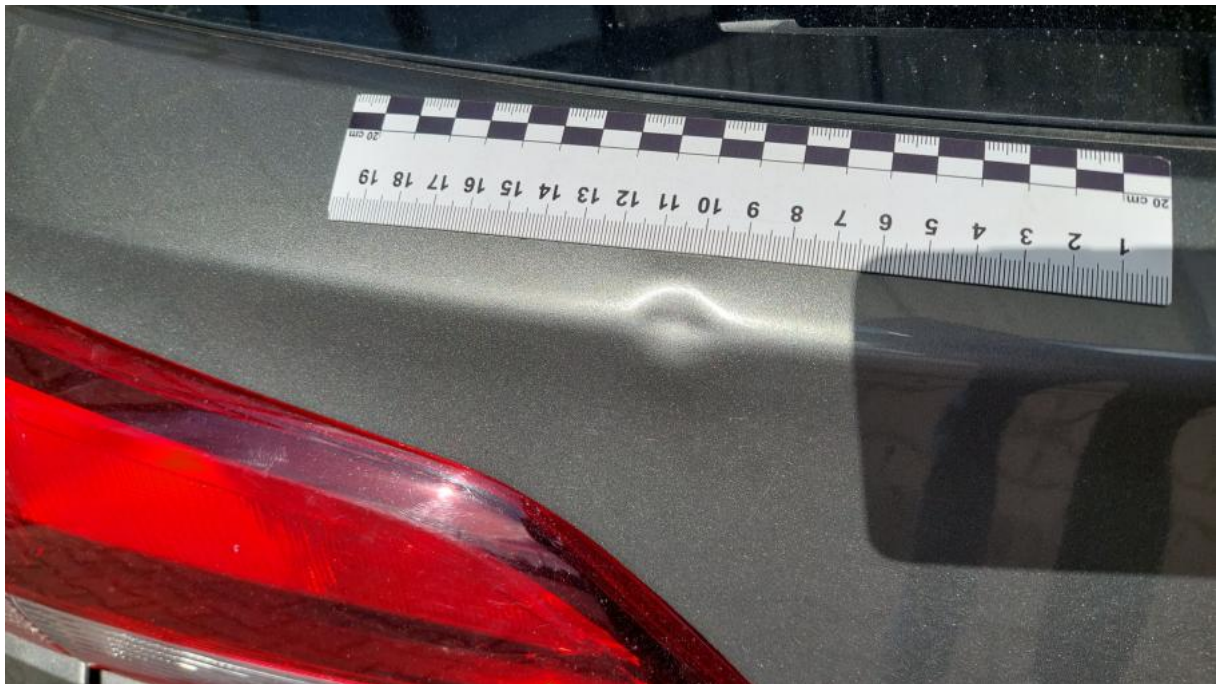
**Fot. 54**

Pokrywy bagażnika - Wgniecenie/odkształcenie 1

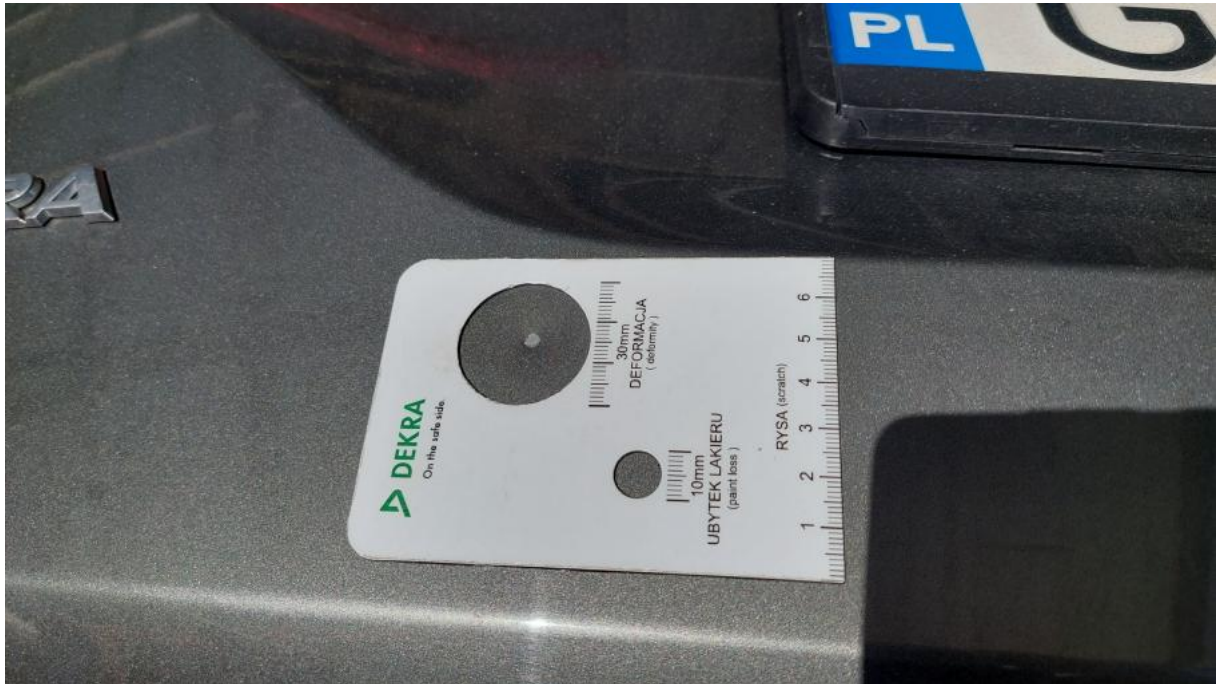
**Fot. 55**

Pokrywy bagażnika - Wgniecenie/odkształcenie 2

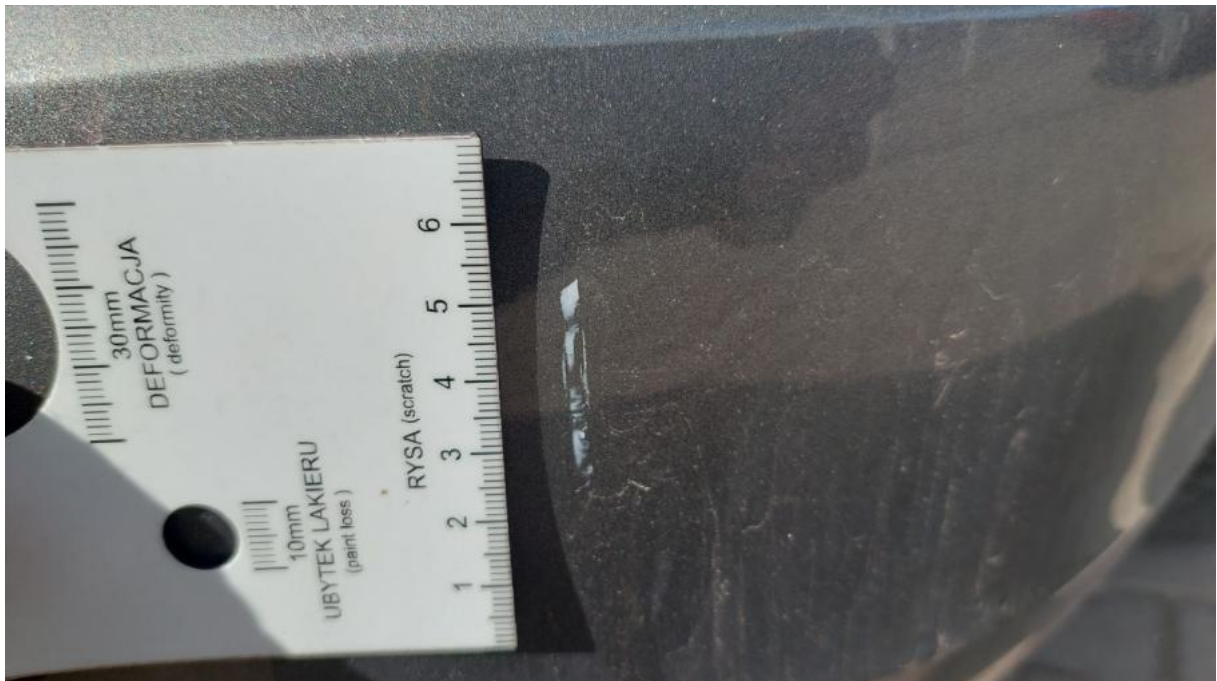
**Fot. 56**

| 5 | Okladzina zderzaka tylnego | rysa/odprysk | NA | 0.8 |

Zderzak tylny - Rysa/odprysk 1

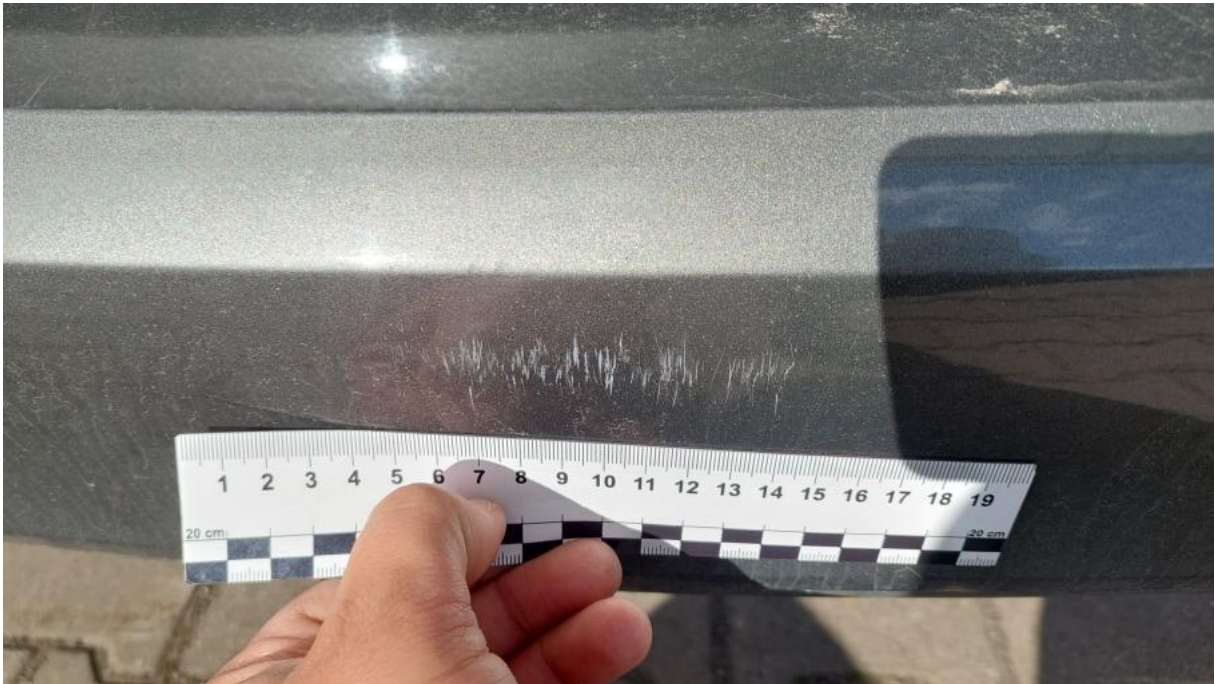
**Fot. 57**

Zderzak tylny - Rysa/odprysk 2

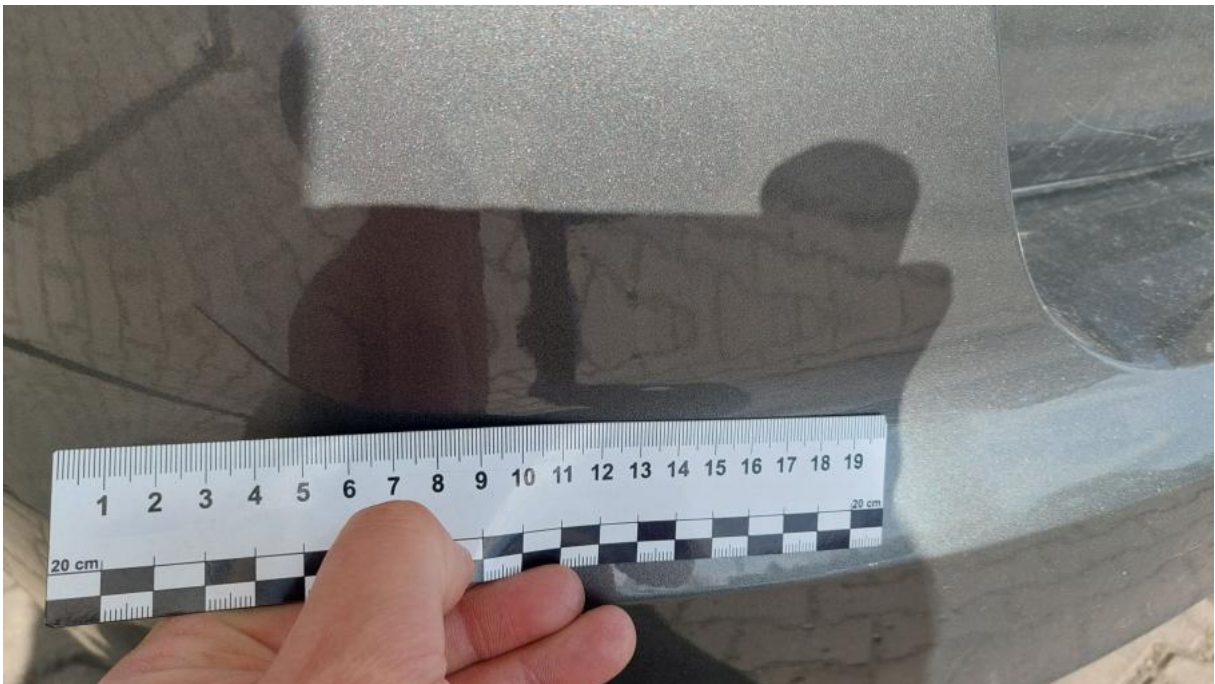
**Fot. 58**

Zderzak tylny() - Rysa/odprysk 3

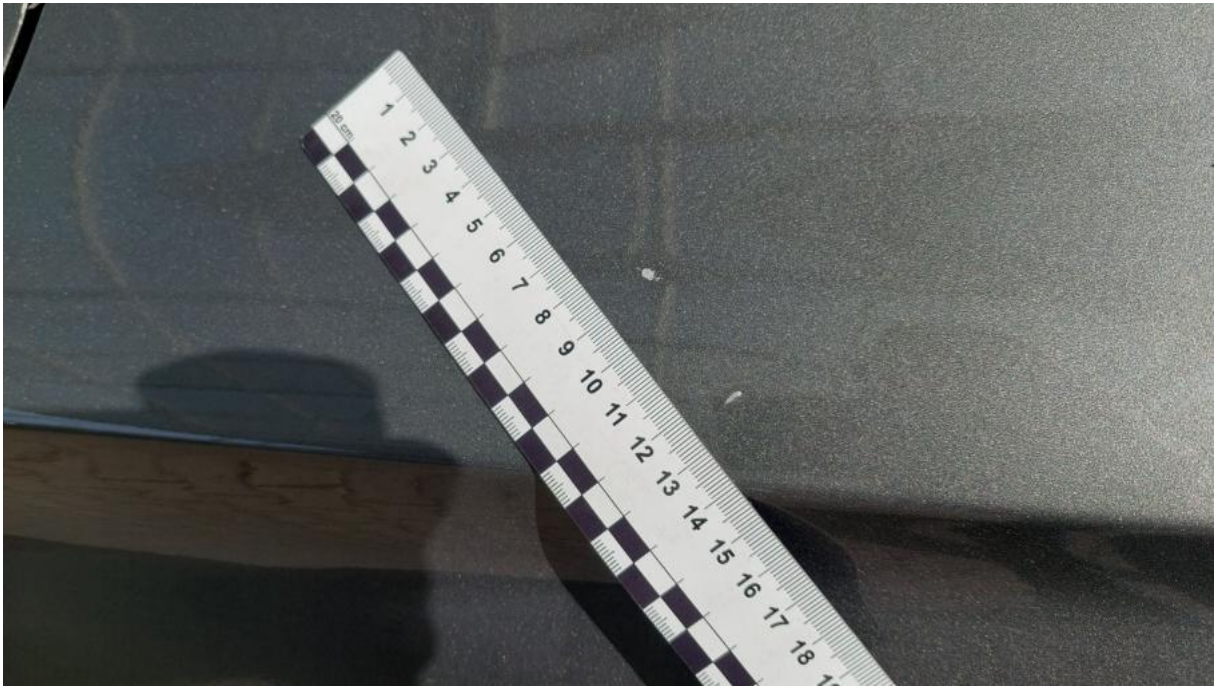
**Fot. 59**

| 6 | Błotnik tylny L | rysa/odprysk, wgniecenie/odkształcenie | NA | 2.5 |

Błotnik tylny L / Ściana boczna L - Rysa/odprysk 1

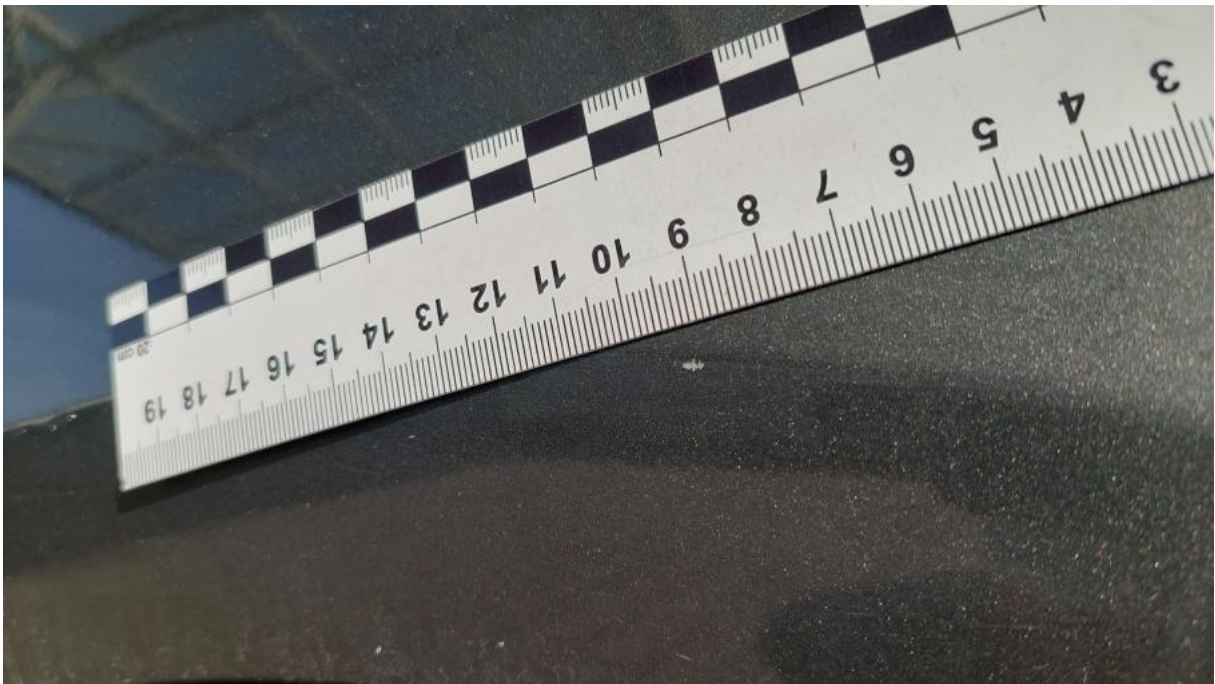
**Fot. 60**

Błotnik tylny L / Ściana boczna L - Rysa/odprysk 2

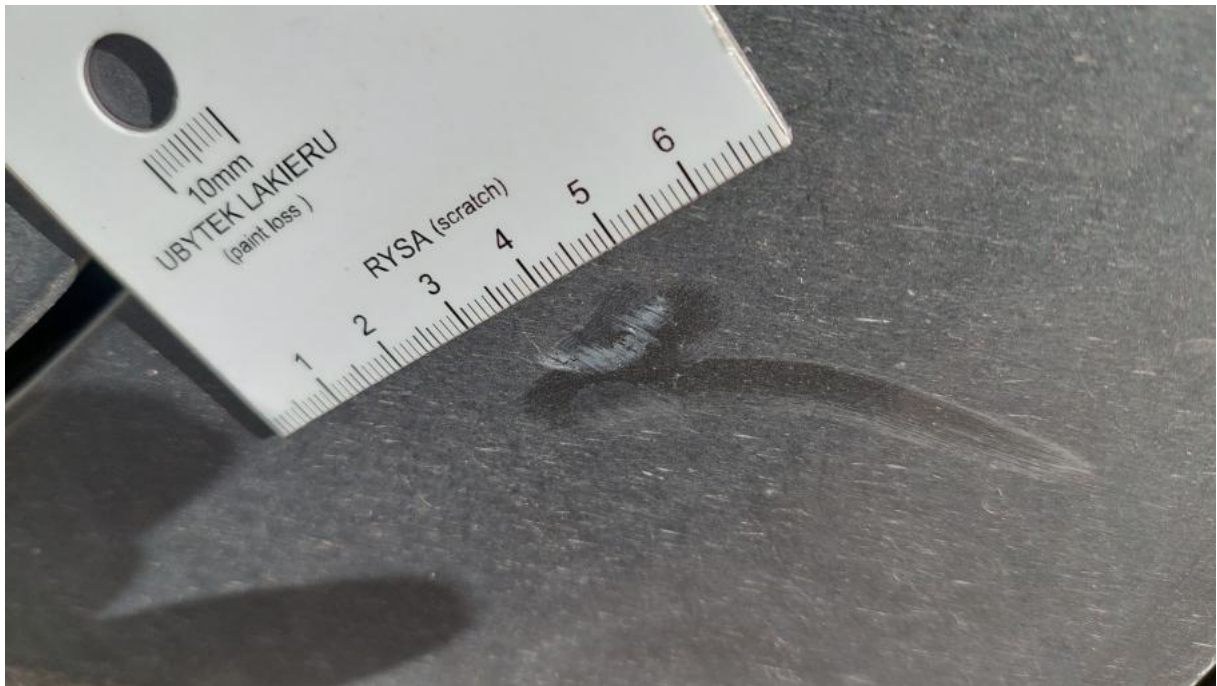
**Fot. 61**

Błotnik tylny L / Ściana boczna L() - Rysa/odprysk 3

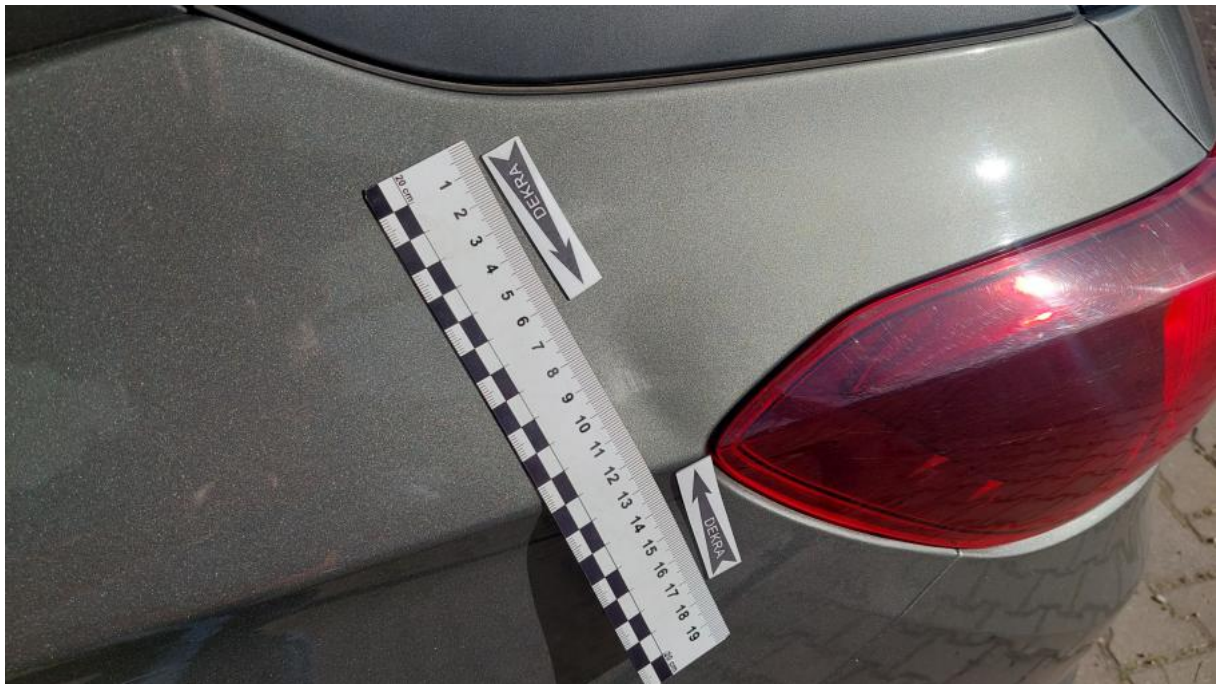
**Fot. 62**

Błotnik tylny L / Ściana boczna L - Wgniecenie/odkształcenie 1

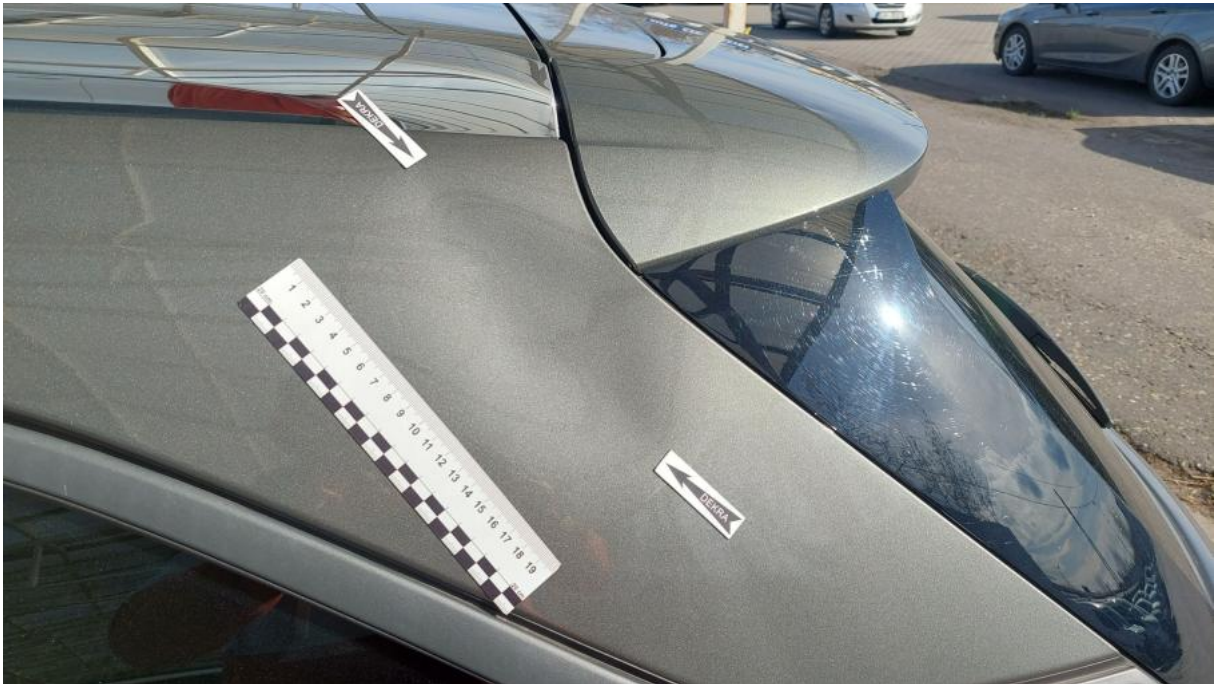
**Fot. 63**

Błotnik tylny L / Ściana boczna L - Wgniecenie/odkształcenie 2

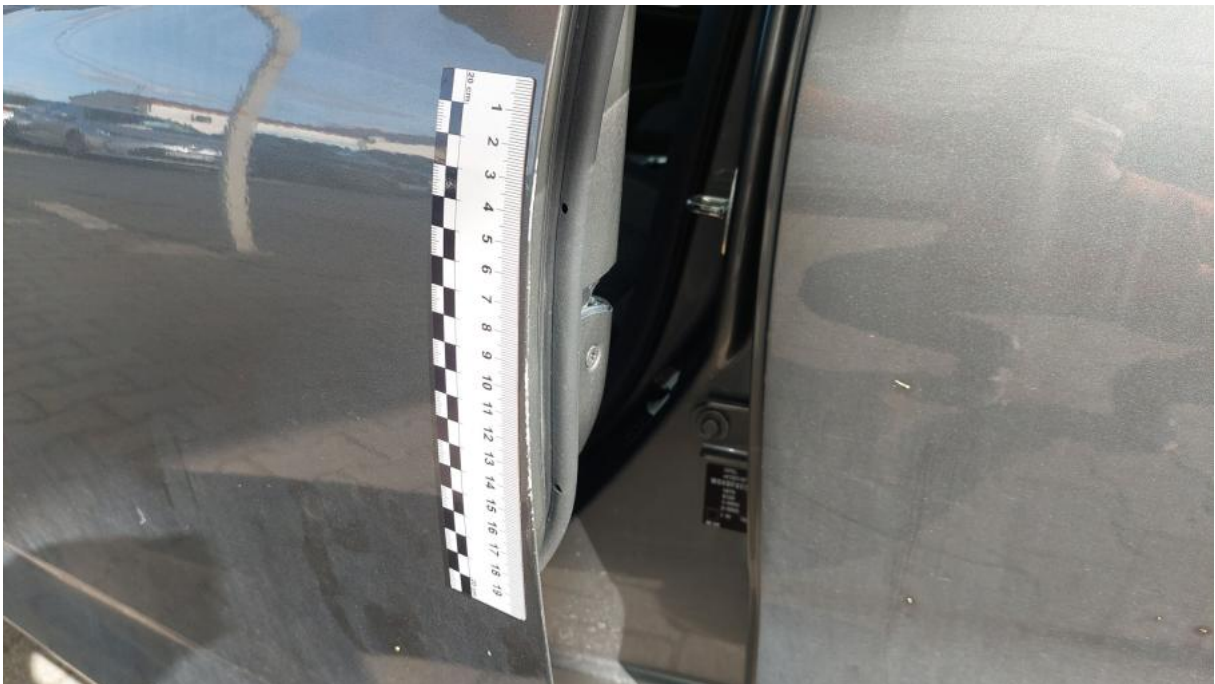
**Fot. 64**

| 10 | Drzwi przednie (nieuzbrojone) L | rysa/odprysk | | |

Drzwi przed L - Rysa/odprysk 1

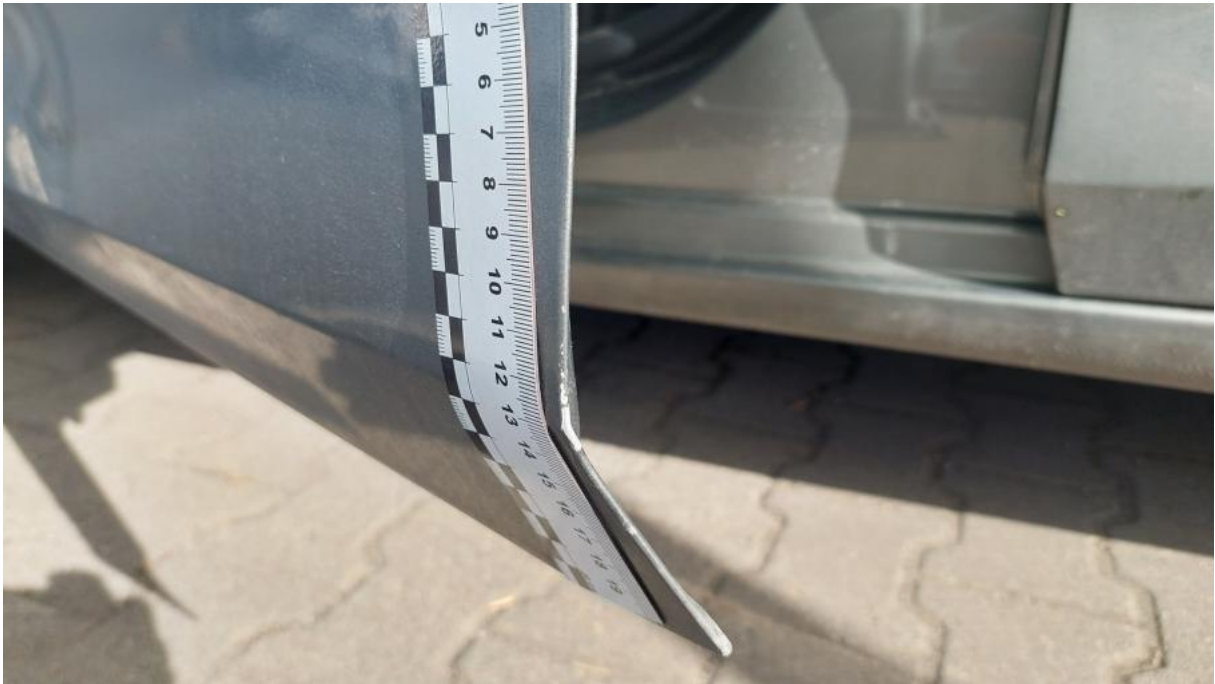
**Fot. 65**

Drzwi przed L - Rysa/odprysk 2

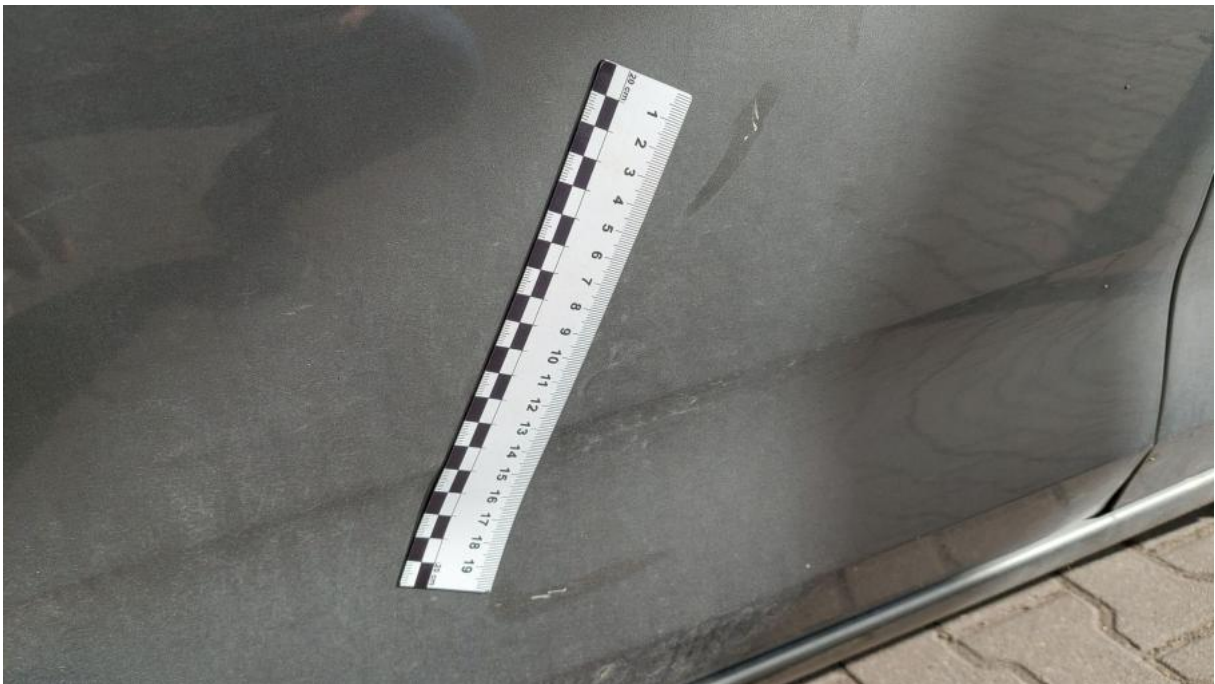
**Fot. 66**

Drzwi przed L() - Rysa/odprysk 3

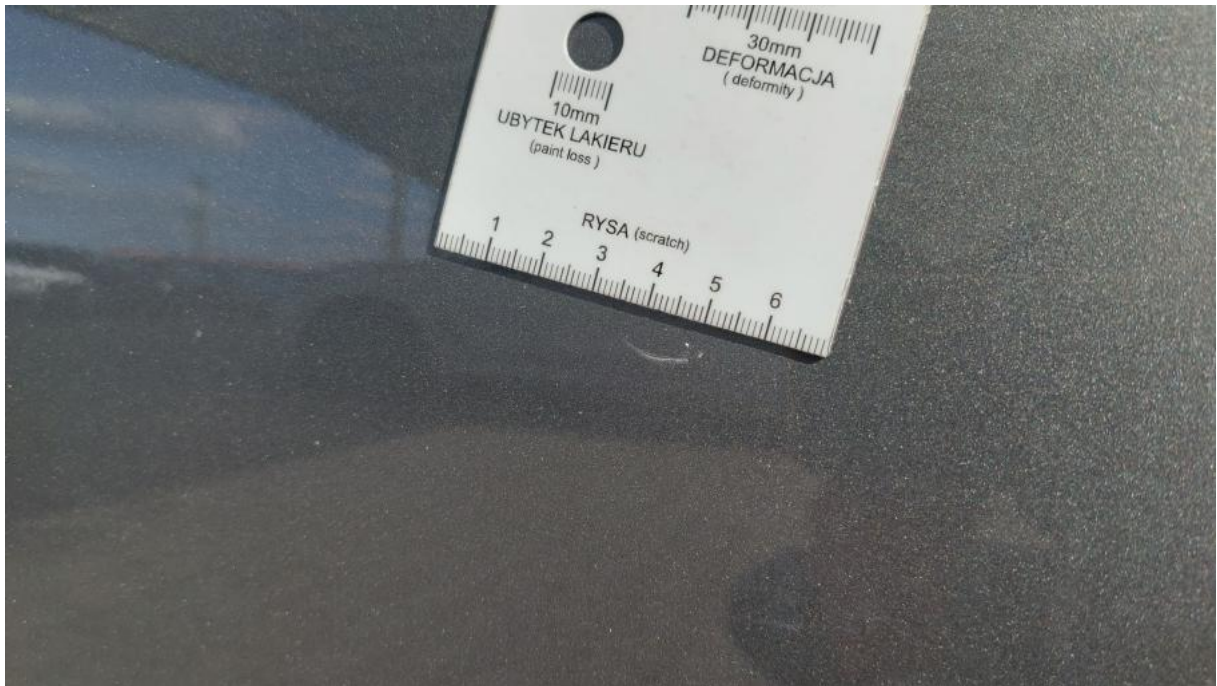
**Fot. 67**

| 12 | Drzwi tylne (nieuzbrojone) L | rysa/odprysk | | |

Drzwi tylne L - Rysa/odprysk 1

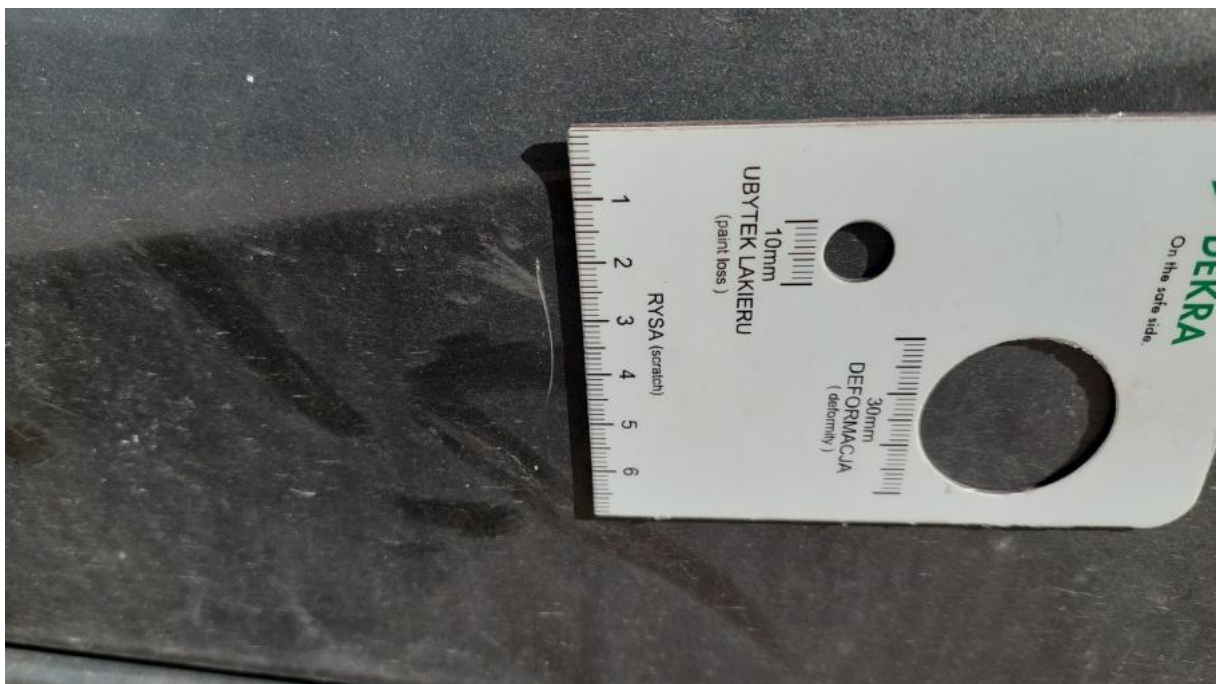
**Fot. 68**

Drzwi tylne L - Rysa/odprysk 2

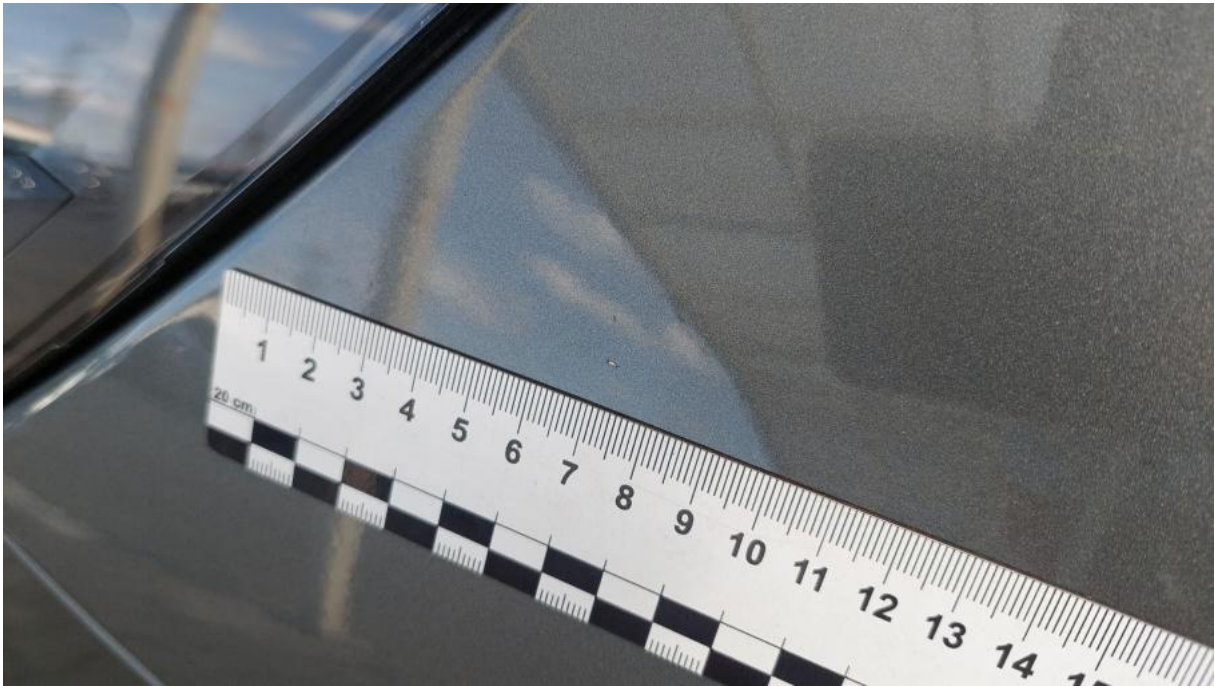
**Fot. 71**

| 9 | Błotnik przedni L | rysa/odprysk | | |

Błotnik przedni L - Rysa/odprysk 1

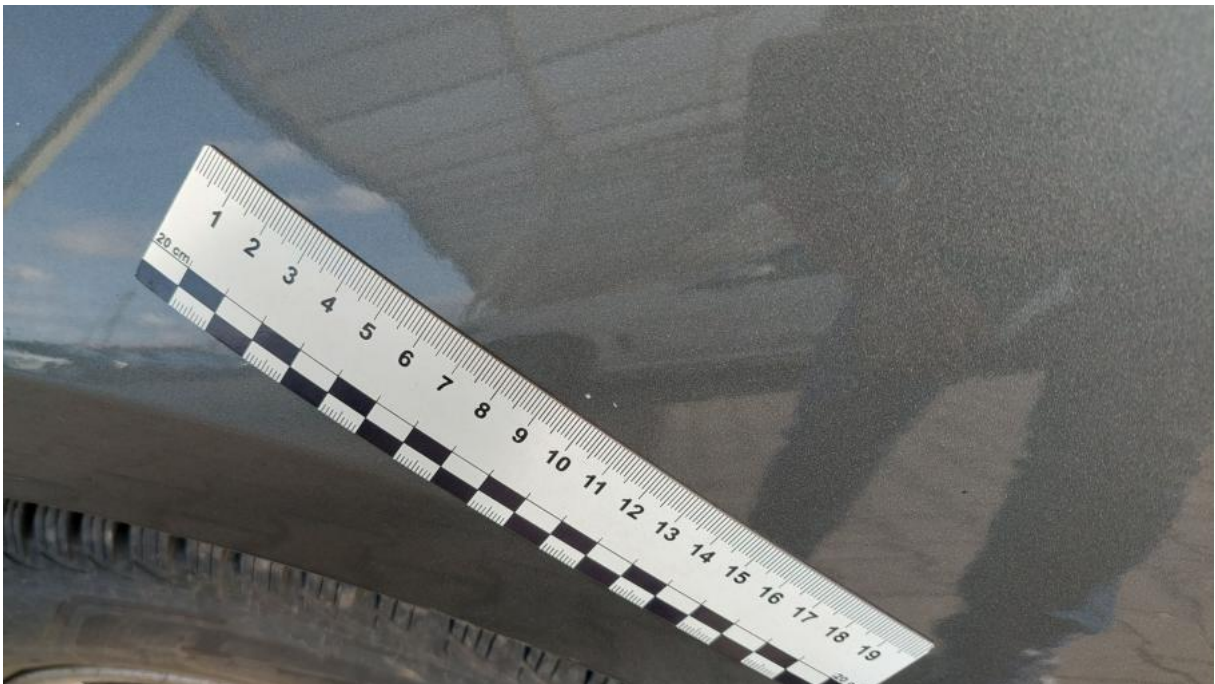
**Fot. 72**

Błotnik przedni L - Rysa/odprysk 2
