## Raport z oględzin pojazdu

| Numer raportu | 210449/4/24-11401 | Data raportu | 02-04-2024 |

| Numer identyfikacyjny (VIN) | W0VBF8ES8L8038619 |
| Marka, model | OPEL Astra V Sports Tourer 1... |

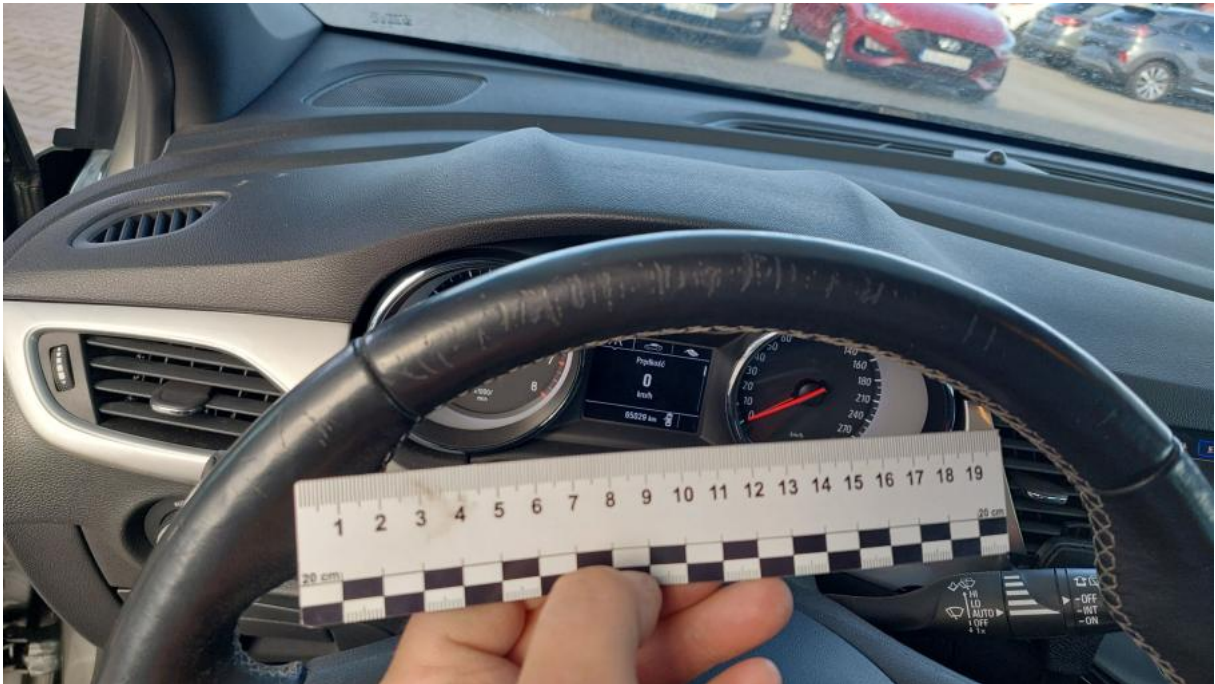
**Fot. 73**

| Poz. | Nazwa pozycji | Opis uszkodzeń | Kwalifik. | Naprawa [rbg] |
|---|---|---|---|---|
| 1 | Kierownica przystosowana do Airbag | zarysowanie, ubytki materiału | WY | 0.3 |

Koło kierownicy - Inne 1

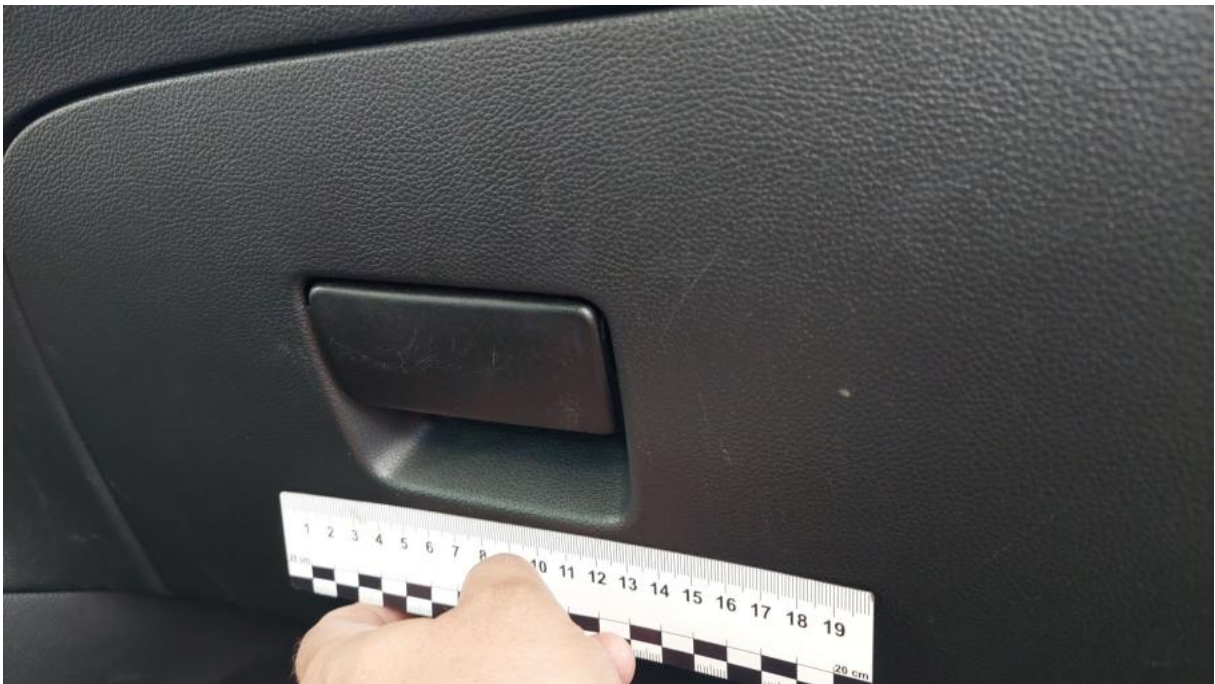
**Fot. 74**

| 15 | Pokrywa schowka | zarysowanie | | |

Pokrywa schowka deski rozdzielczej - Rysa/odprysk 1

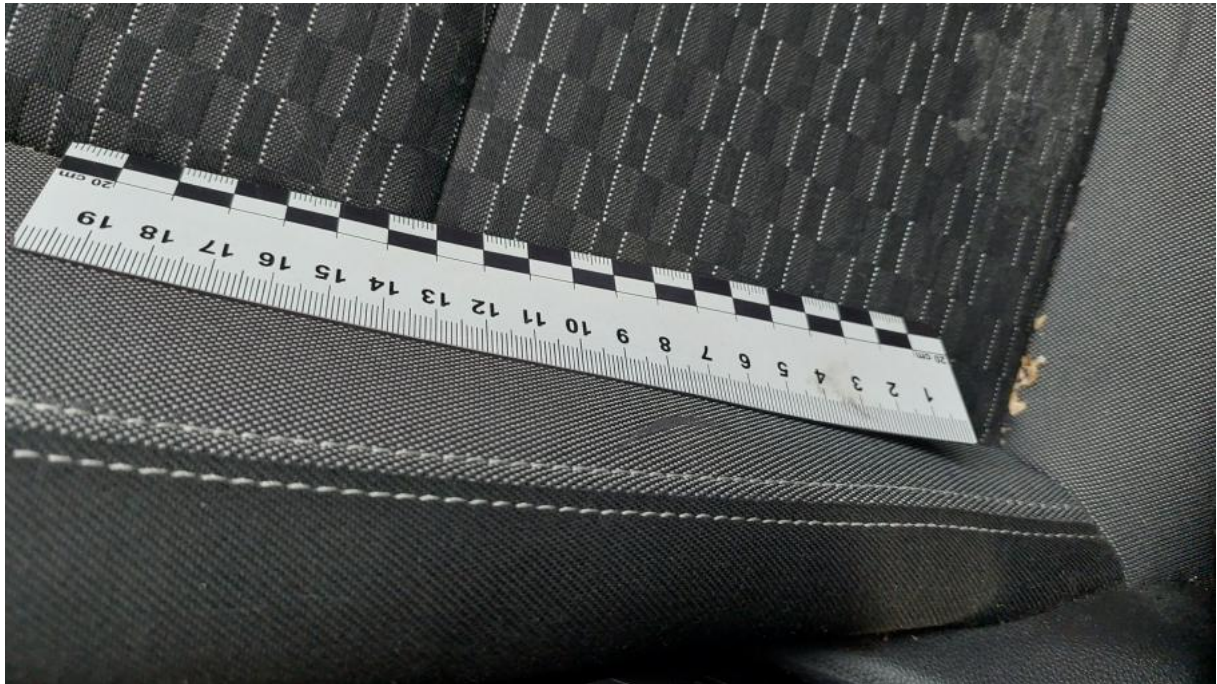
**Fot. 75**

| 8 | Tapicerka siedziska 1.rząd R | zabrudzenie | NA | 0.5 |

Fotel prz. praw. - Inne 1

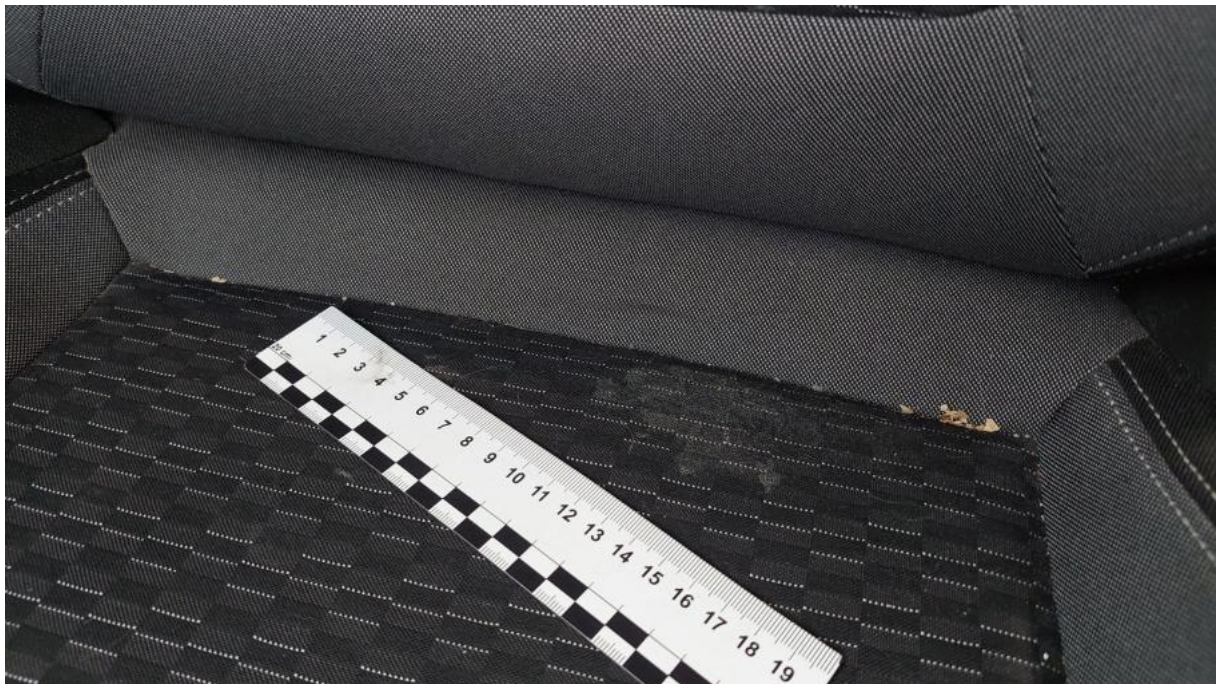
**Fot. 76**

Fotel prz. praw. - Inne 2

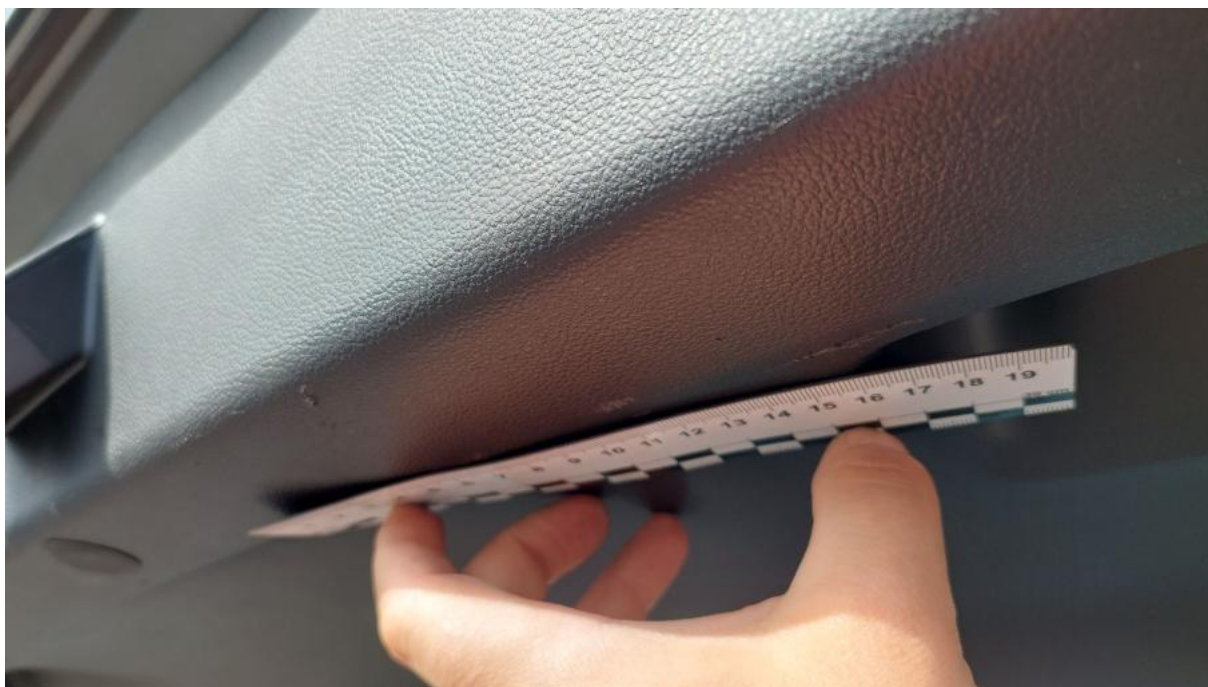
**Fot. 78**

| 17 | Nakładka pokrywy tylnej dół | zarysowanie | | |

Wykładzina pokrywy tylnej - Rysa/odprysk 1
