## Raport z oględzin pojazdu

| Numer raportu | 210474/4/24-11401 | Data raportu | 04-04-2024 |

| Marka, model | OPEL Astra V Hatchback 19-21 |
| Numer rejestracyjny | GD035WL |

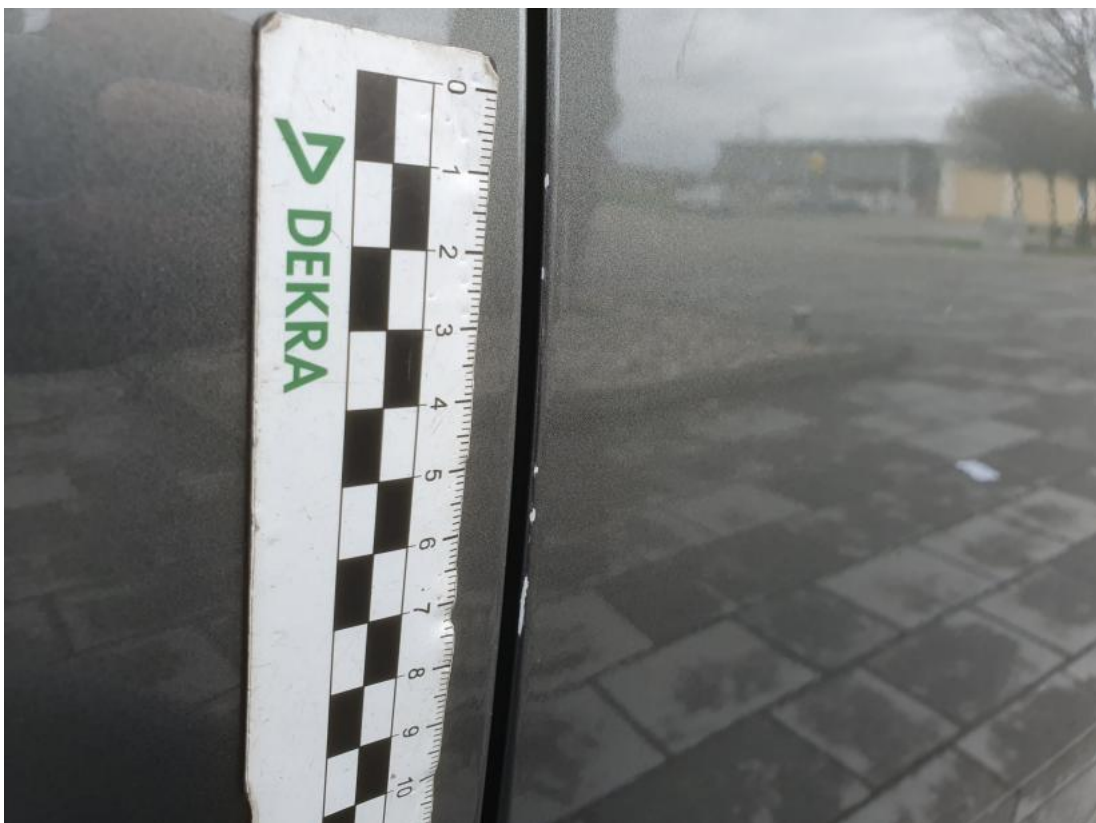
| 5 | Drzwi przednie (nieuzbrojone) R | rysa/odprysk | | |

**Fot. 32**  
Drzwi przednie P - Rysa/odprysk 1

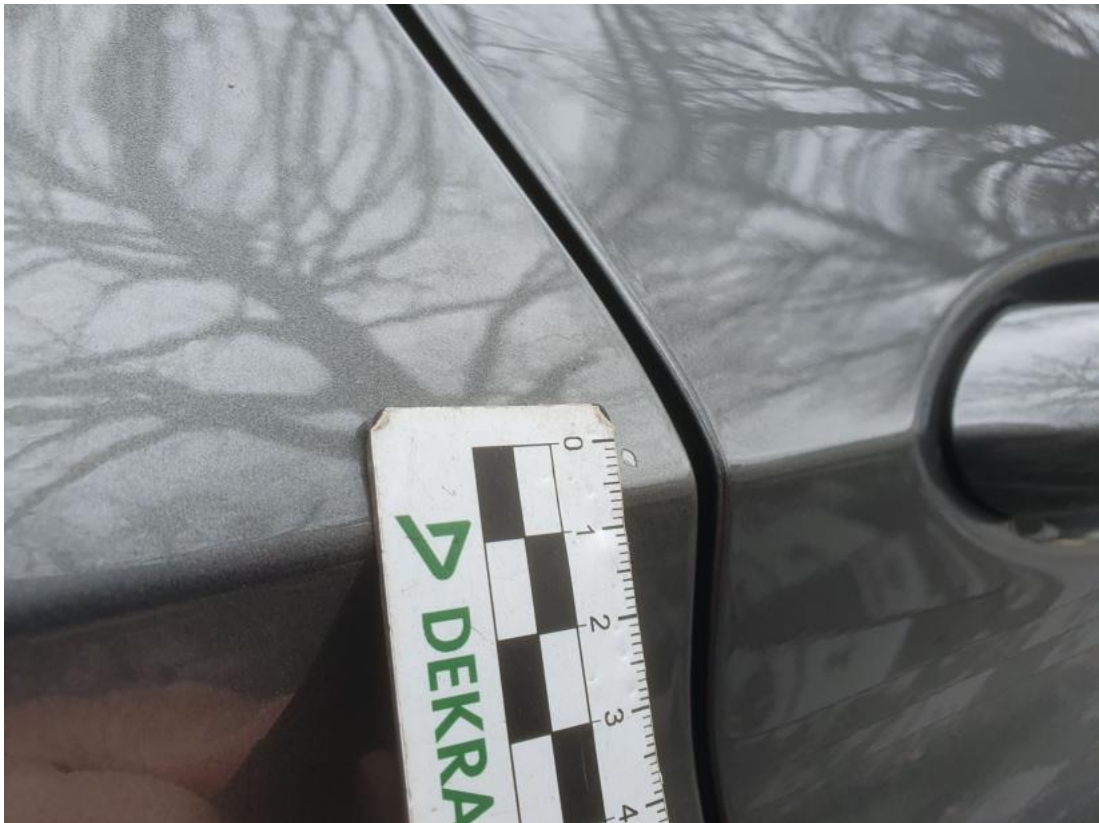
**Fot. 33**

| 7 | Drzwi tylne (nieuzbrojone) R | rysa/odprysk | | |

Drzwi tylne P - Rysa/odprysk 1

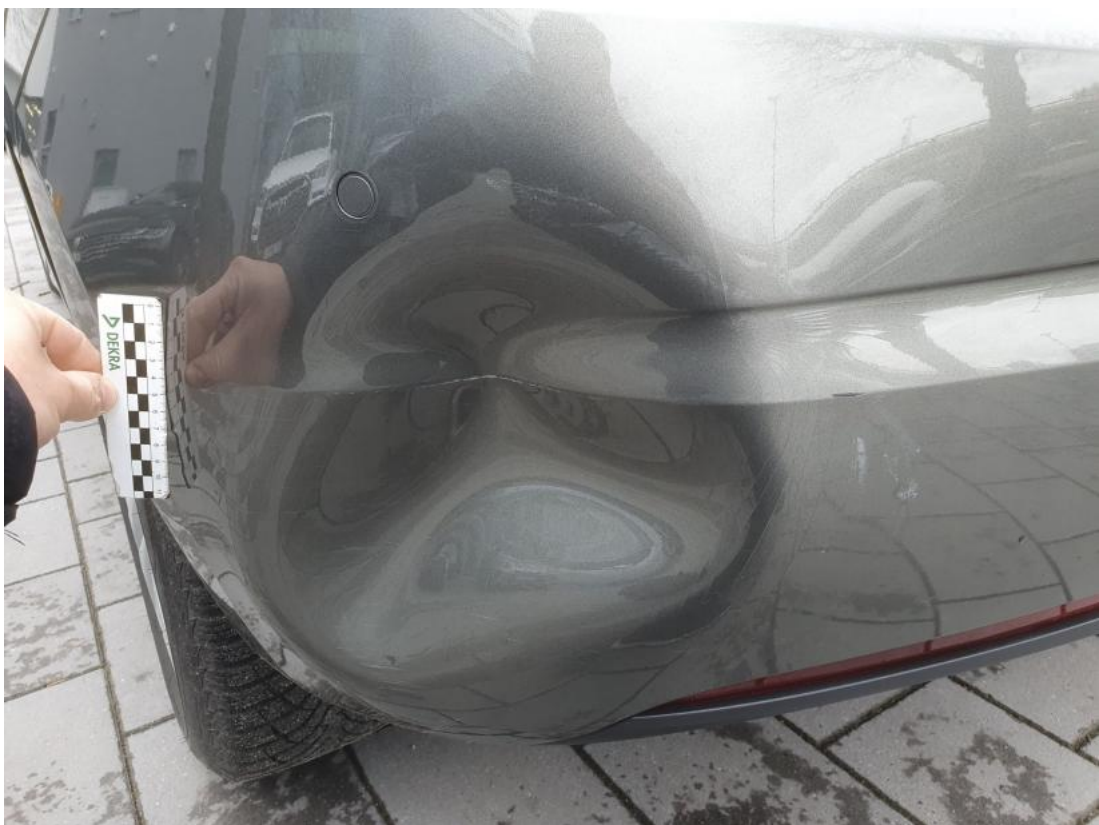
**Fot. 34**

| 1 | Okladzina zderzaka tylnego | wgniecenie/odkształcenie | WY | 1.2 |

Zderzak tylny - Wgniecenie/odkształcenie 1

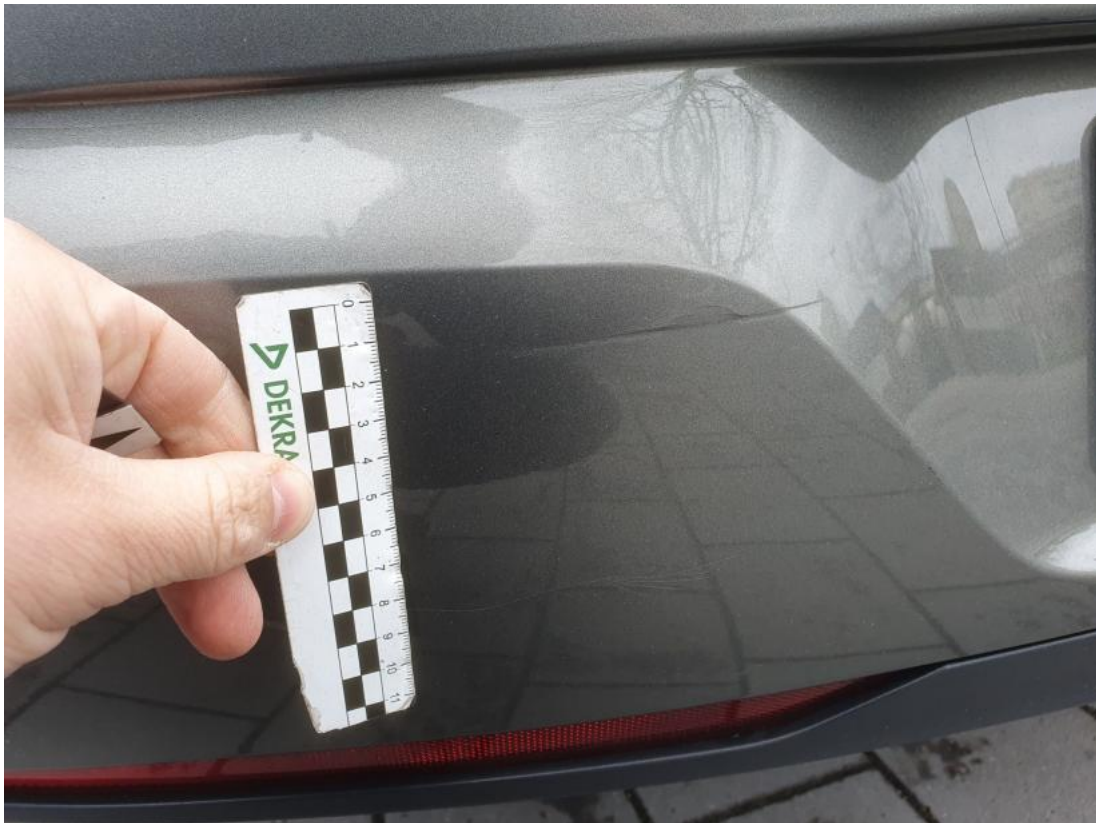
**Fot. 35**

Zderzak tylny - Wgniecenie/odkształcenie 2

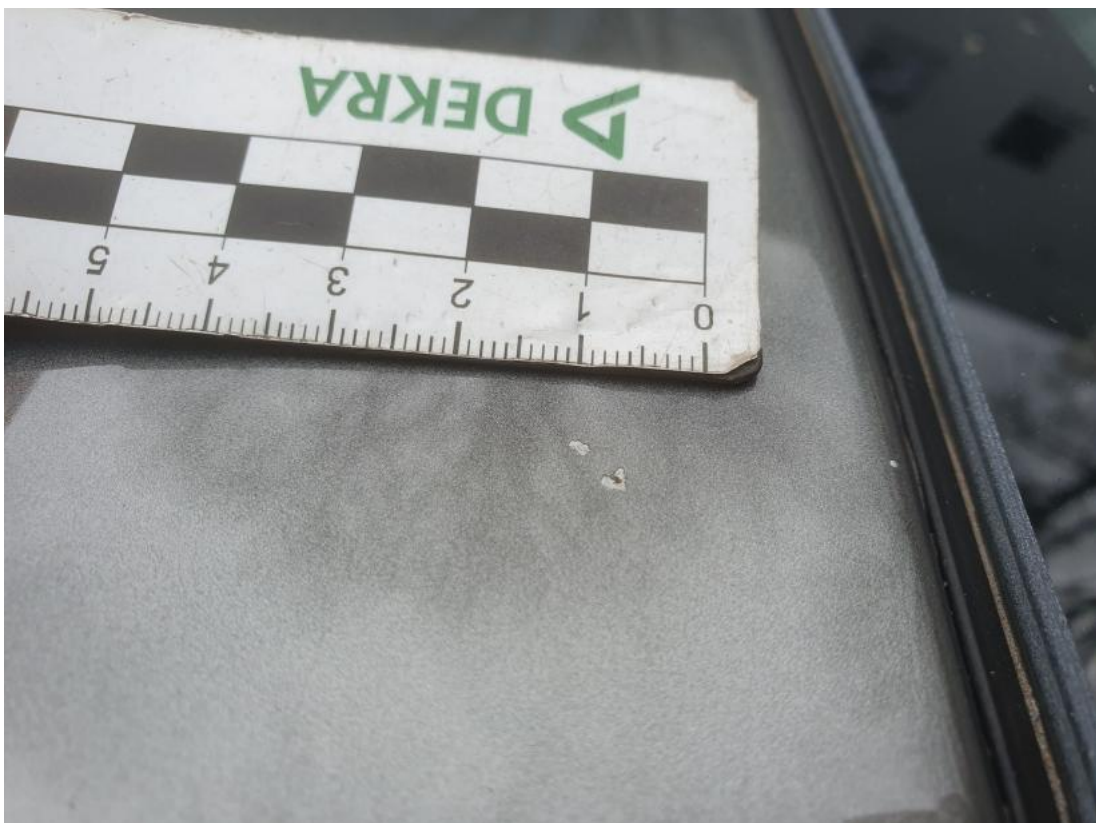
**Fot. 36**

| 2 | Dach | rysa/odprysk, wgniecenie/odkształcenie | NA | 1 |

Dach - Rysa/odprysk 1

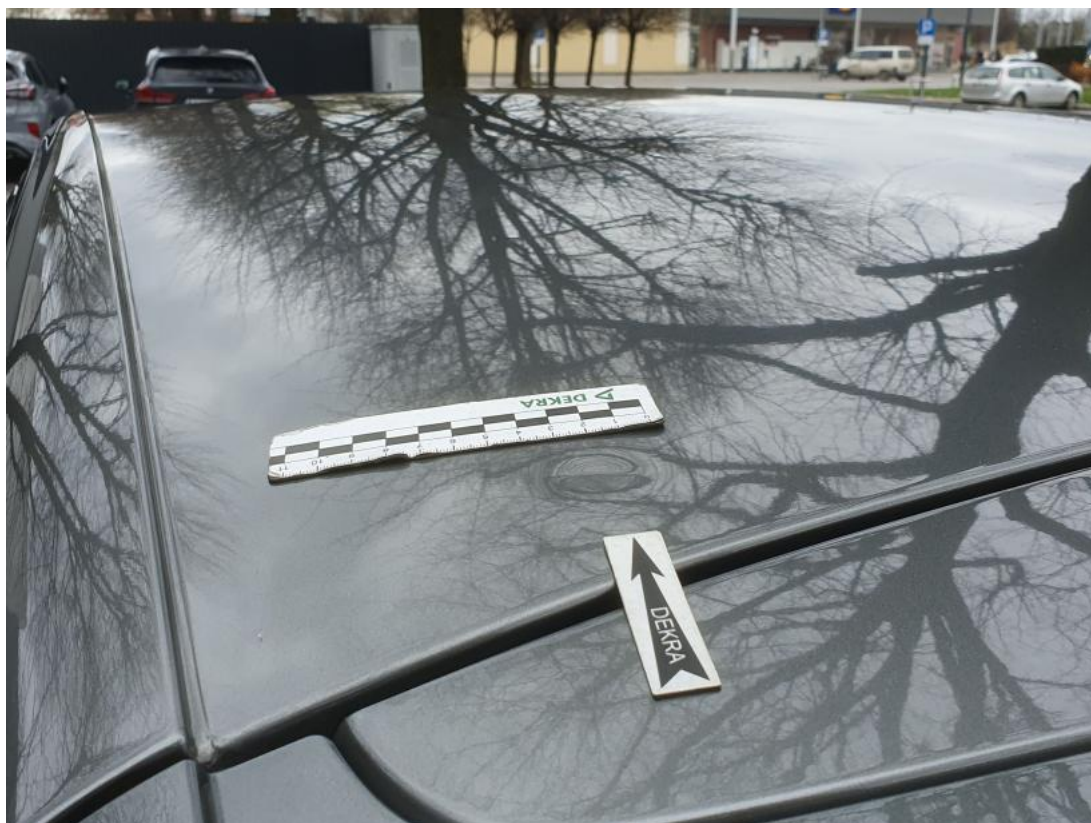
**Fot. 37**

Dach - Wgniecenie/odkształcenie 1

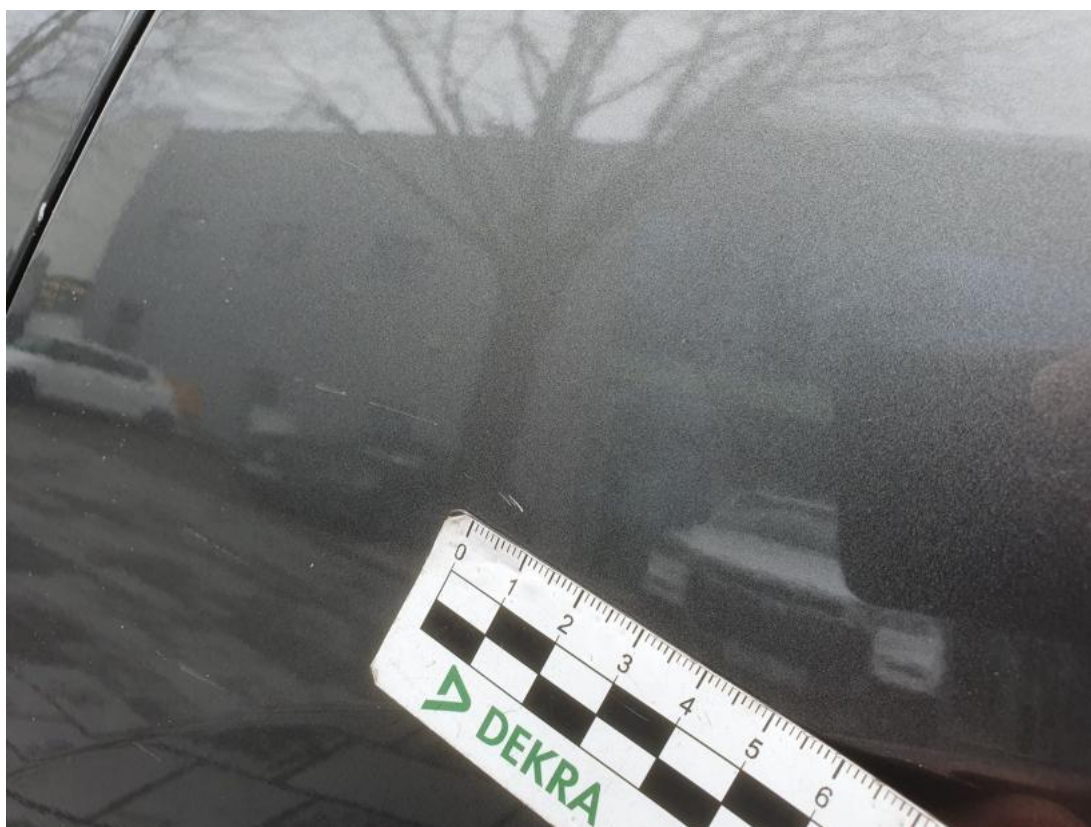
**Fot. 38**

| 8 | Błotnik tylny L | rysa/odprysk | | |

Błotnik tylny L / Ściana boczna L - Rysa/odprysk 1

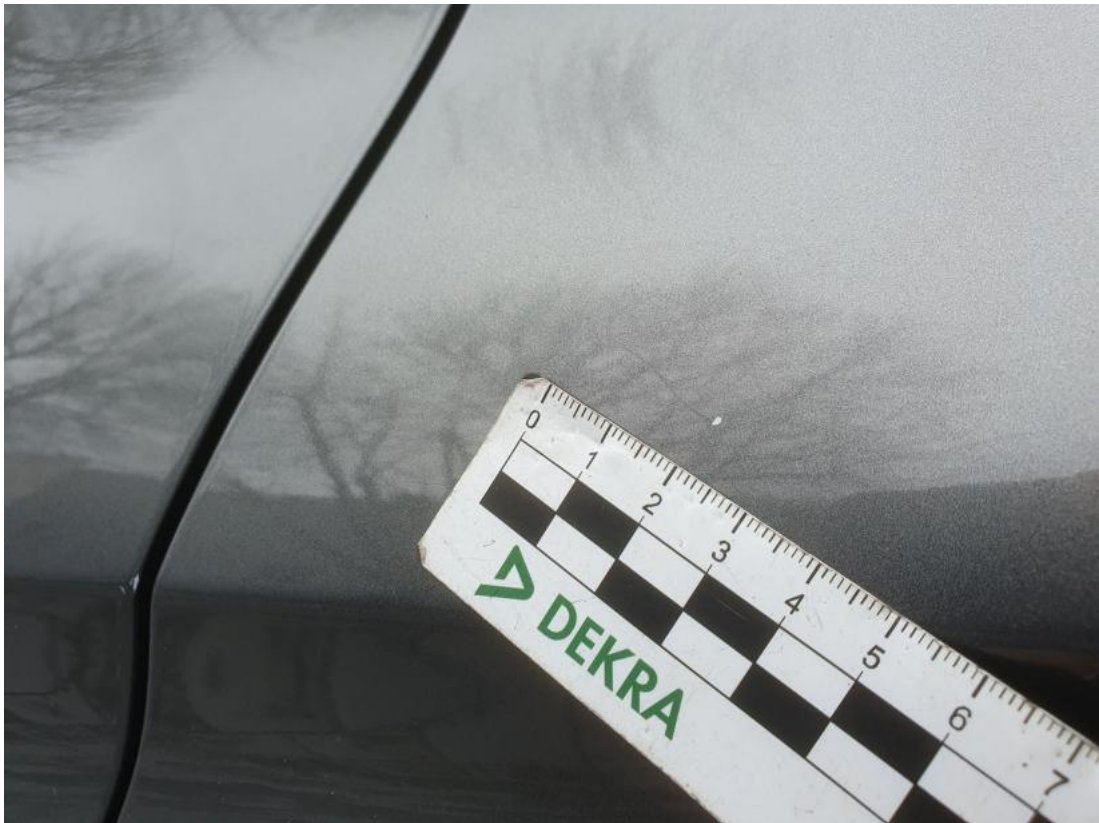
**Fot. 39**

Błotnik tylny L / Ściana boczna L - Rysa/odprysk 2

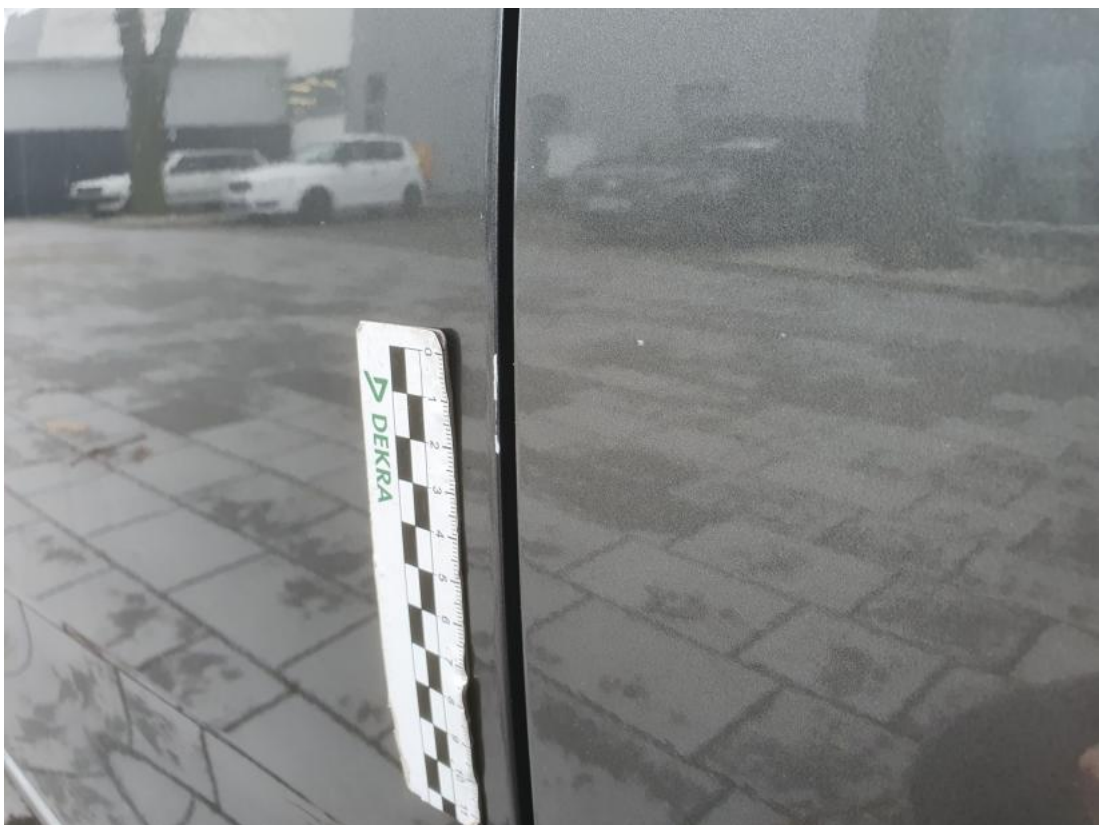
**Fot. 40**

| 4 | Drzwi przednie (nieuzbrojone) L | rysa/odprysk, wgniecenie/odkształcenie | | |

Drzwi przed L - Rysa/odprysk 1

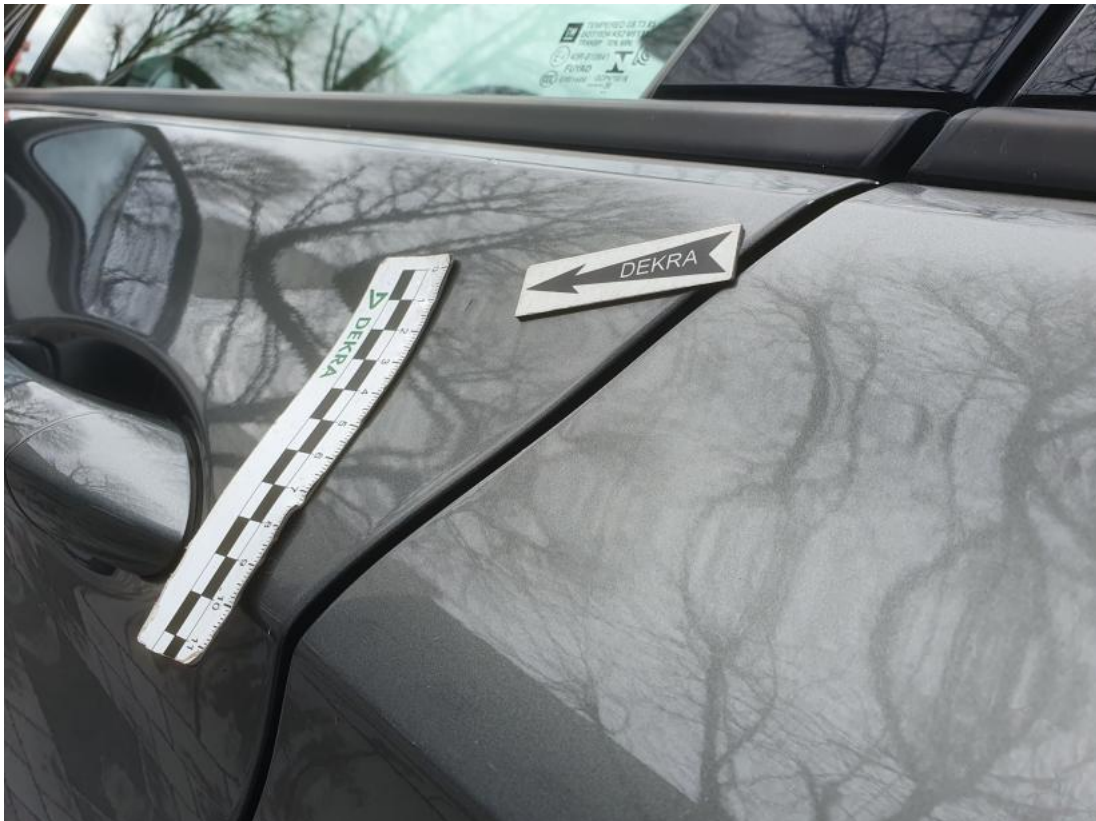
**Fot. 41**

Drzwi przed L - Wgniecenie/odkształcenie 1

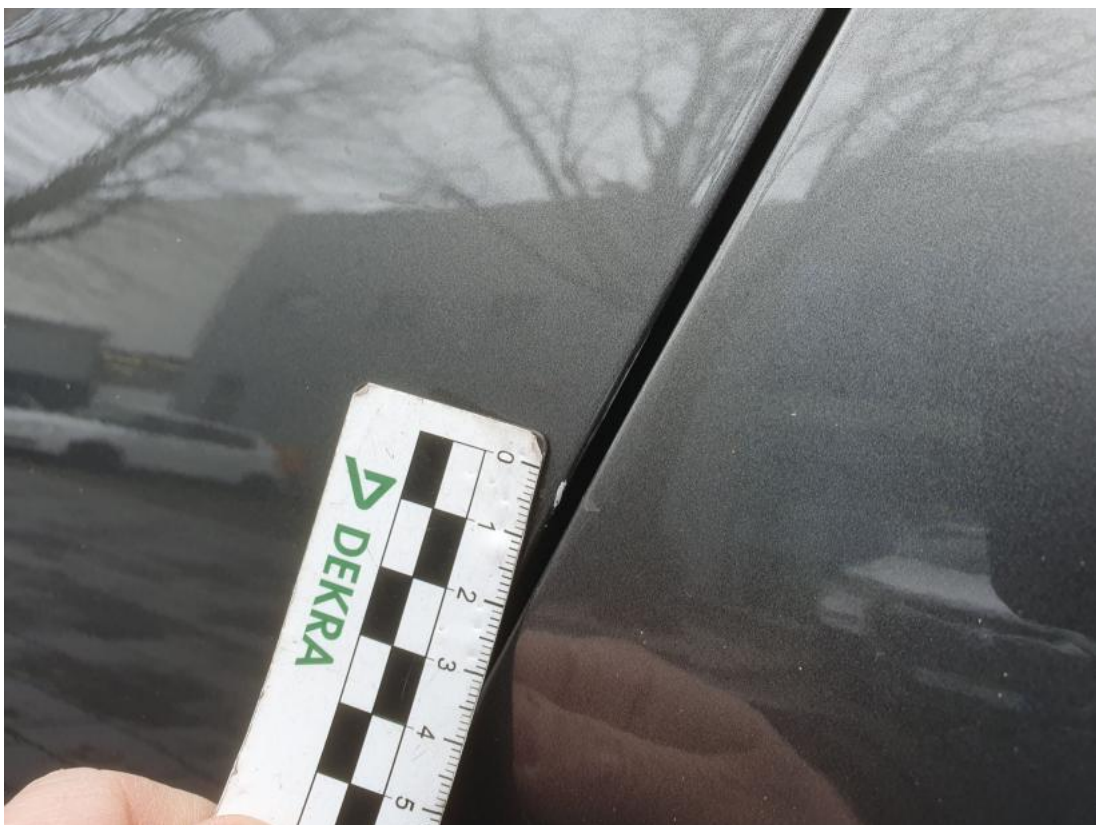
**Fot. 42**

| 6 | Drzwi tylne (nieuzbrojone) L | rysa/odprysk, wgniecenie/odkształcenie | | |

Drzwi tylne L - Rysa/odprysk 1

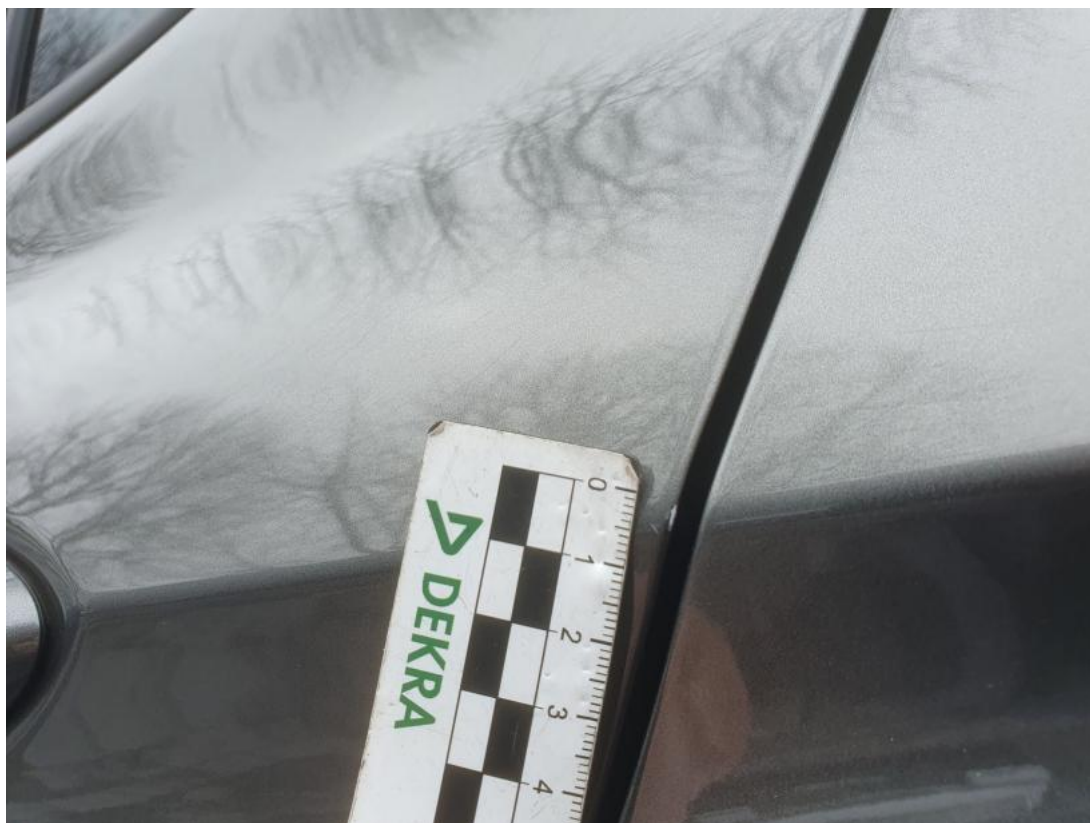
**Fot. 43**

Drzwi tylne L - Rysa/odprysk 2

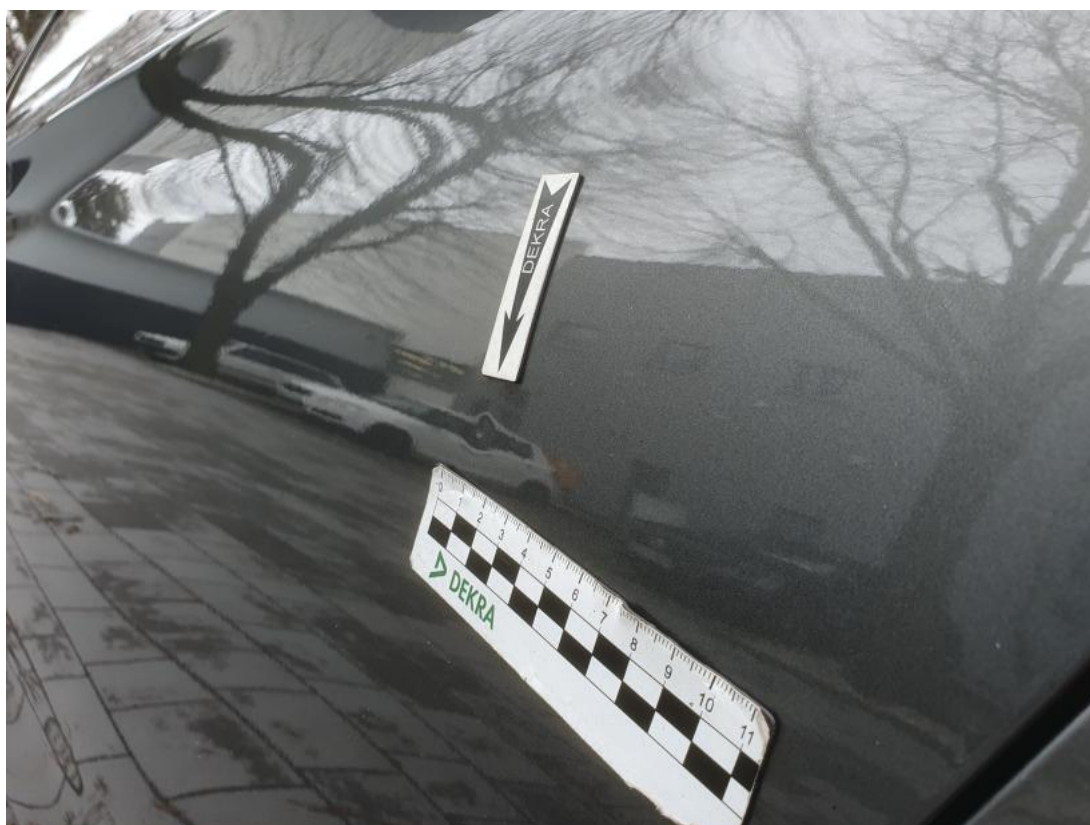
**Fot. 44**

Drzwi tylne L - Wgniecenie/odkształcenie 1

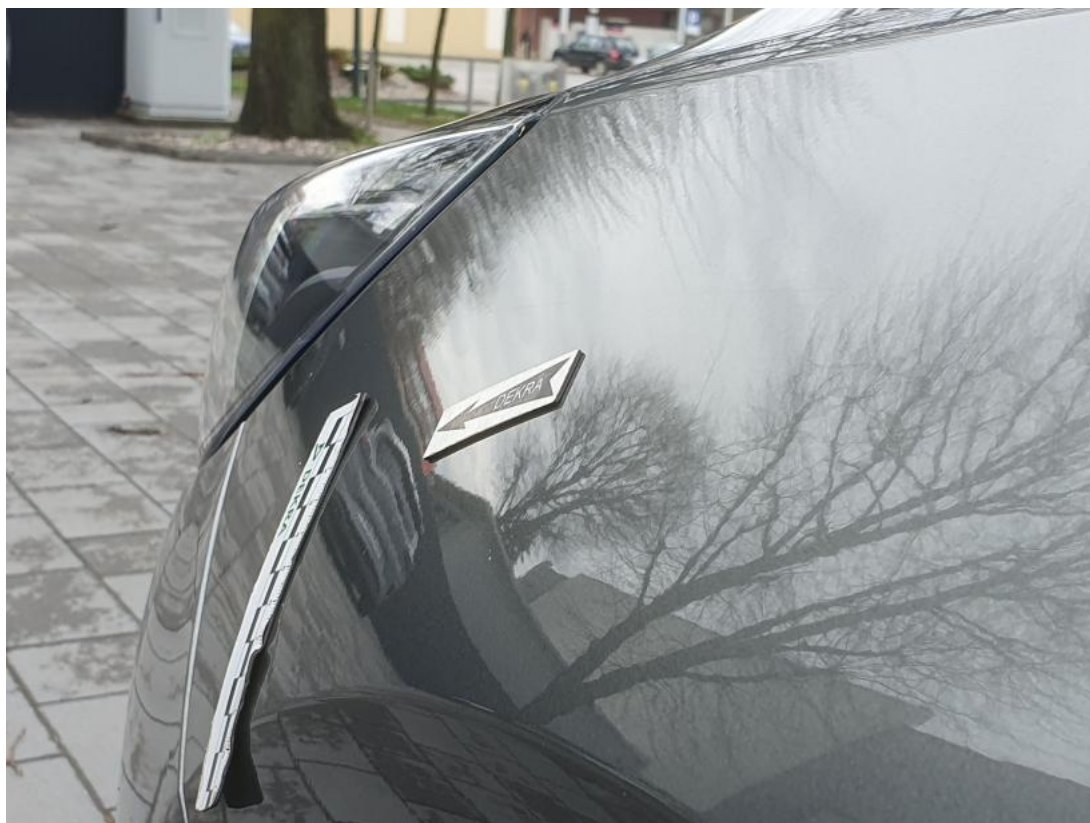
**Fot. 45**

| 3 | Błotnik przedni L | wgniecenie/odkształcenie | | |

Błotnik przedni L - Wgniecenie/odkształcenie 1
