## Raport z oględzin pojazdu

| Numer raportu | 360560/4/24-9573 | Data raportu | 03-04-2024 |

| Marka, model | FORD Focus Kombi 14-18 |

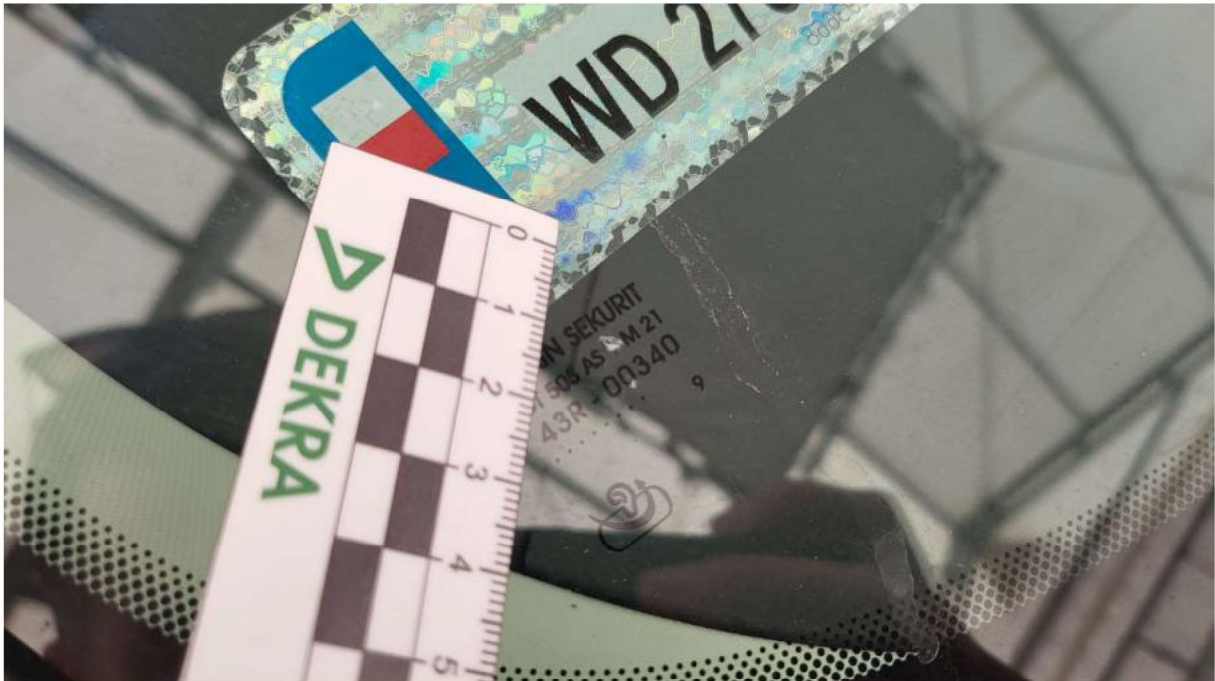
**Fot. 33**

| 9 | Szyba przednia barwiona | rysa/odprysk | | |

Szyba czołowa - Rysa/odprysk 1

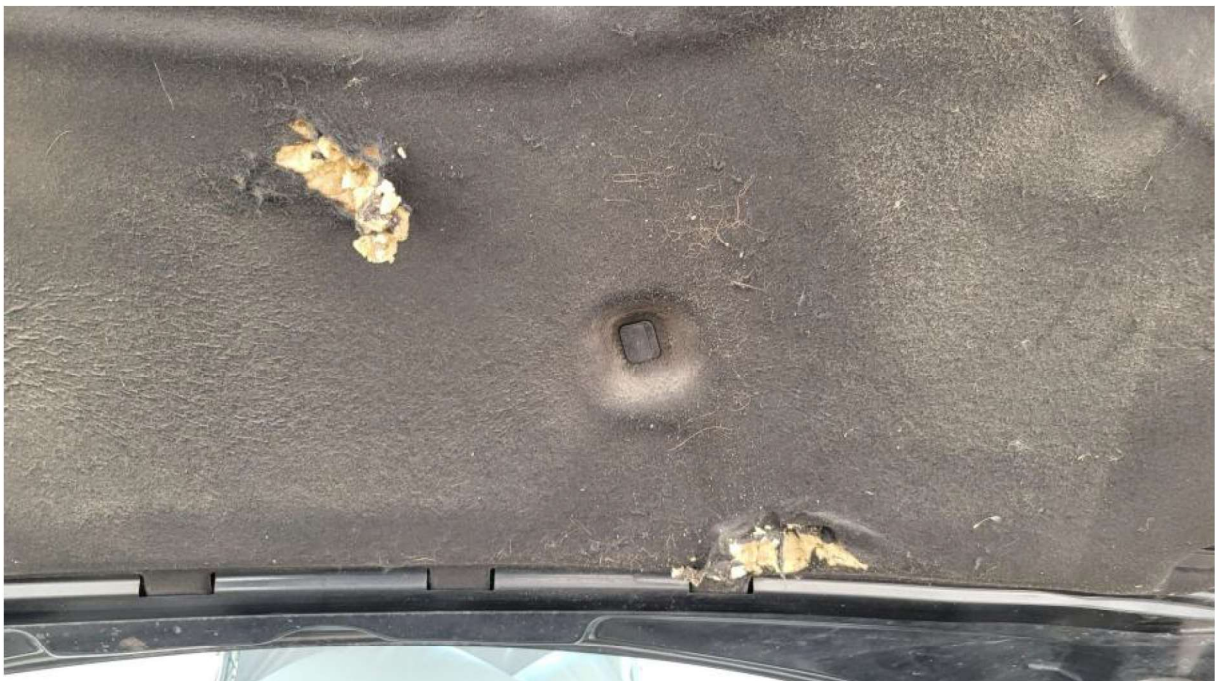
**Fot. 34**

| Poz. | Nazwa pozycji | Opis uszkodzeń | Kwalifik. | Naprawa [rbg] |
|---|---|---|---|---|
| 1 | Wykładzina tłumiąca pokrywę przedniej | pęknięcie/rozerwanie | WY | 0.3 |

Wykładzina pokrywy komory silnika - Pęknięcie/rozerwanie 1

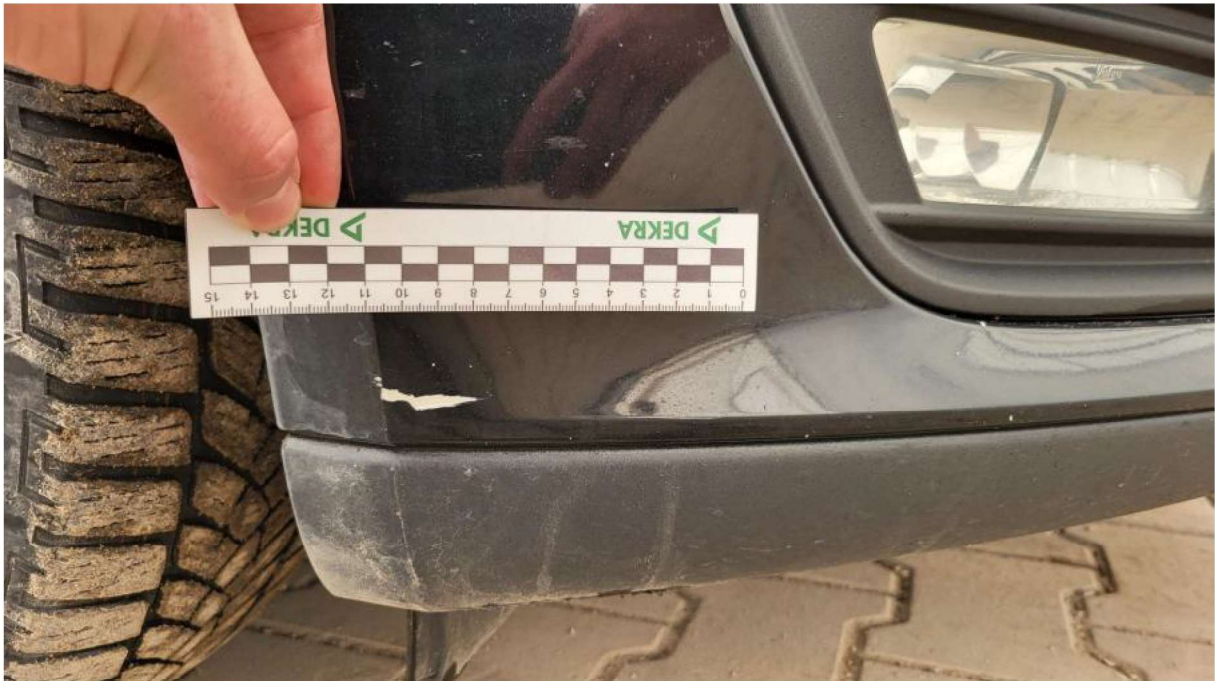
**Fot. 35**

| 8 | Okładzina zderzaka przedniego | rysa/odprysk | | |

Zderzak - Rysa/odprysk 1

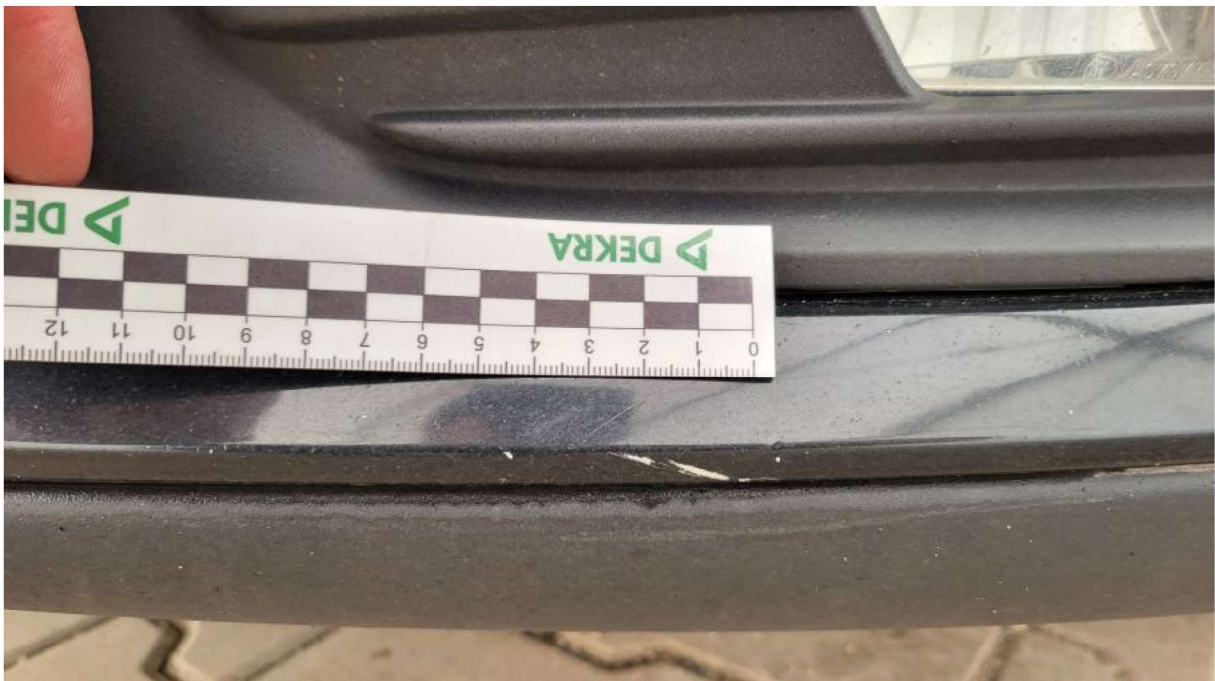
**Fot. 36**

Zderzak - Rysa/odprysk 2

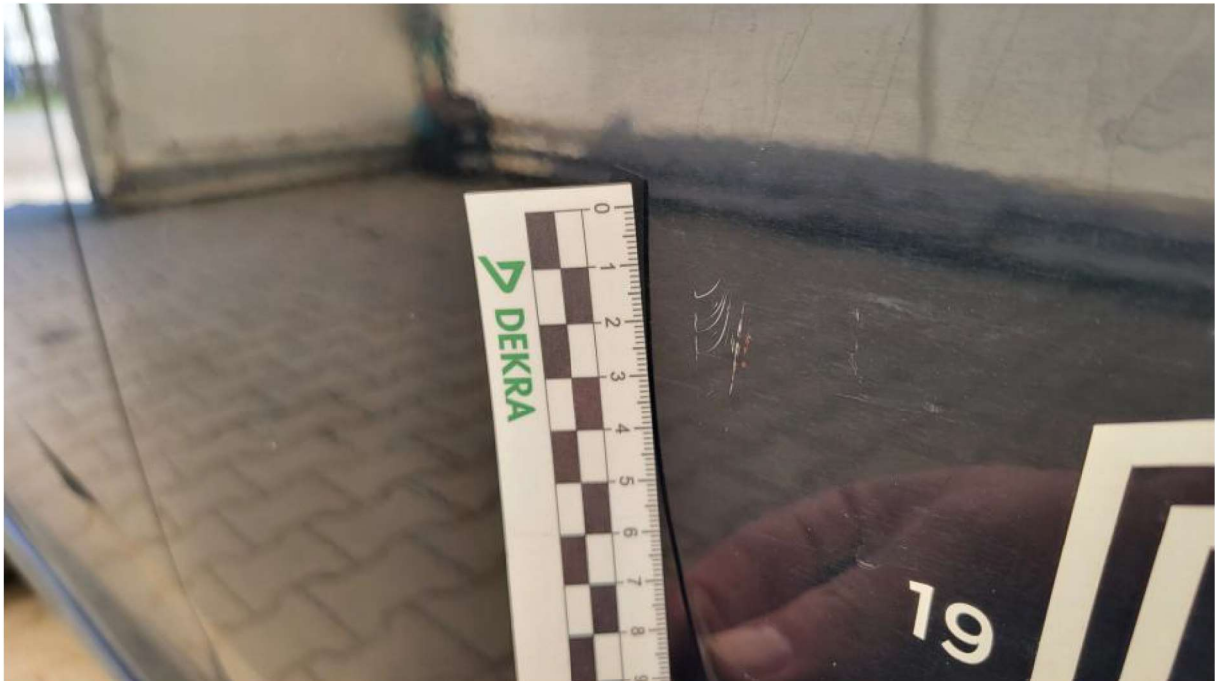
**Fot. 37**

| 11 | Poszycie drzwi przednich R | rysa/odprysk | | |

Drzwi przednie P - Rysa/odprysk 1

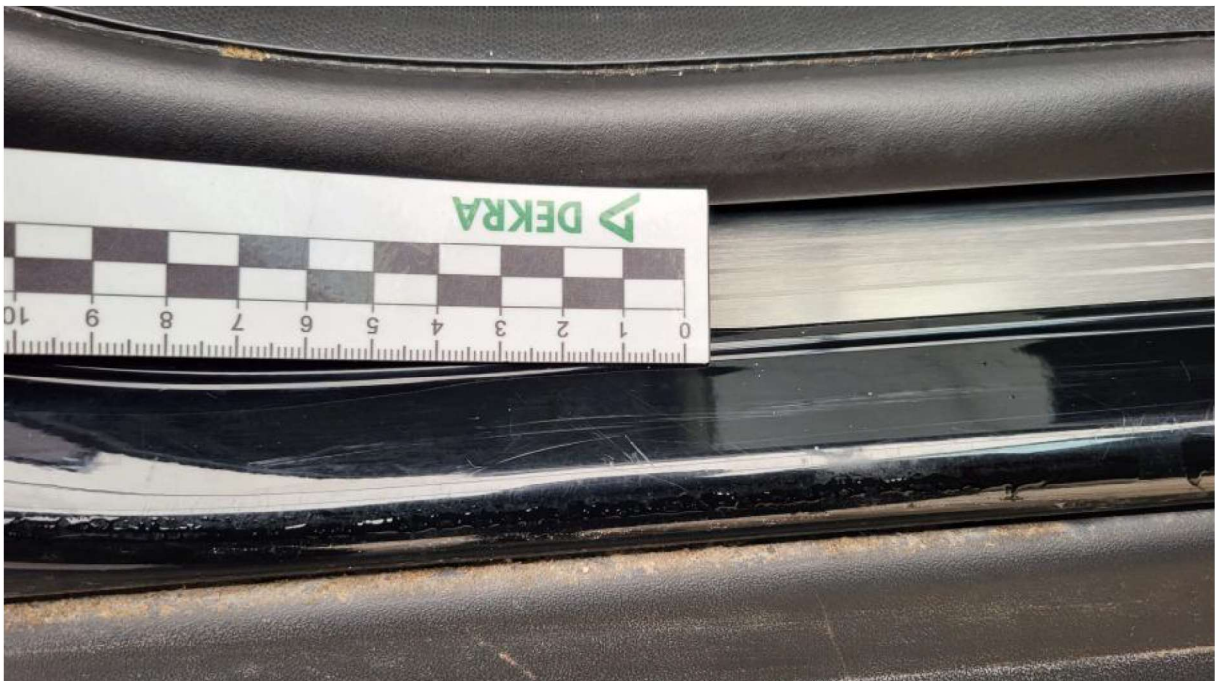
**Fot. 38**

| 13 | Próg R | rysa/odprysk | | |

Próg P - Rysa/odprysk 1

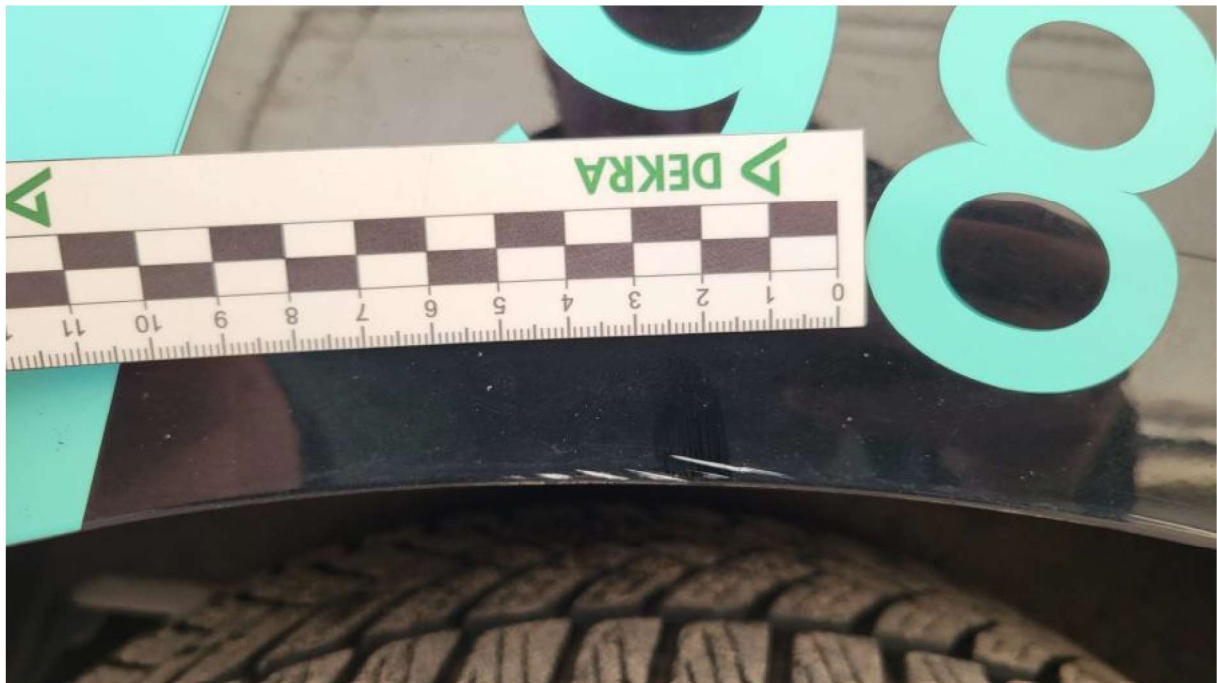
**Fot. 39**

| 14 | Błotnik tylny R | rysa/odprysk | | |

Błotnik tylny P / Ściana boczna P - Rysa/odprysk 1

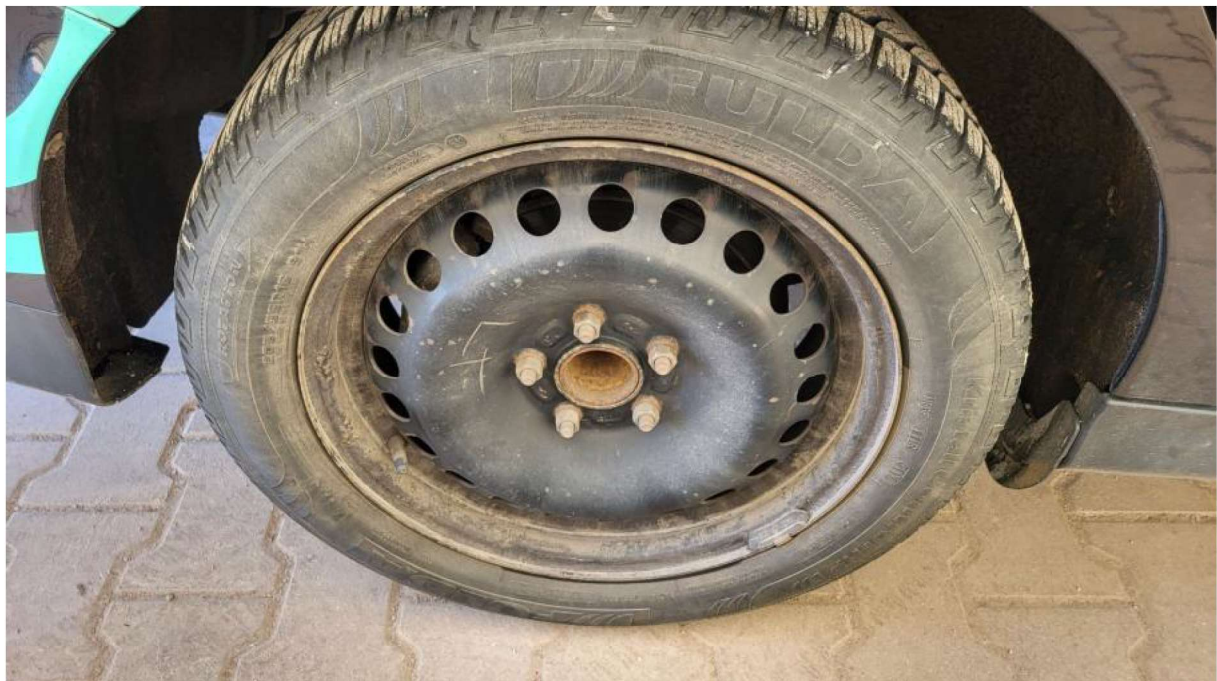
**Fot. 40**

| Poz. | Nazwa pozycji | Opis uszkodzeń | Kwalifik. | Naprawa [rbg] |
|---|---|---|---|---|
| 2 | Kołpak koła tył R | brak | WY | 0.2 |

Kółpak tylny P - Inne 1

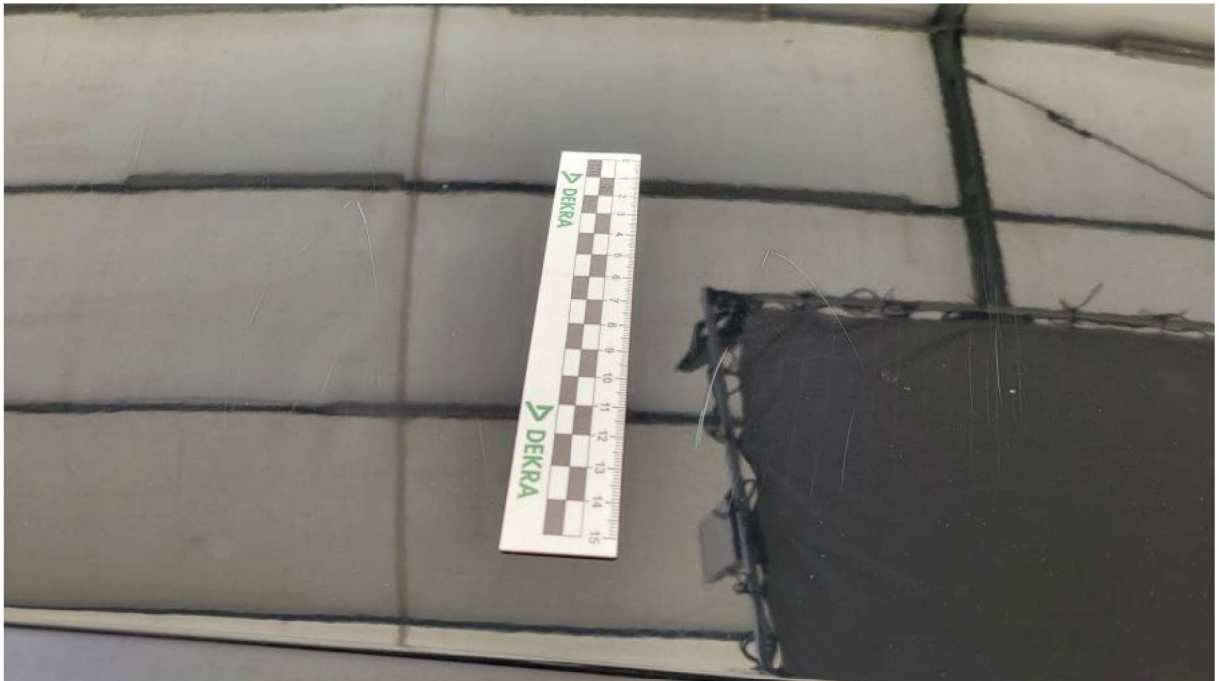
**Fot. 41**

| Poz. | Nazwa pozycji | Opis uszkodzeń | Kwalifik. | Naprawa [rbg] |
|---|---|---|---|---|
| 4 | Dach | rysa/odprysk | NA | 0.5 |

Dach - Rysa/odprysk 1

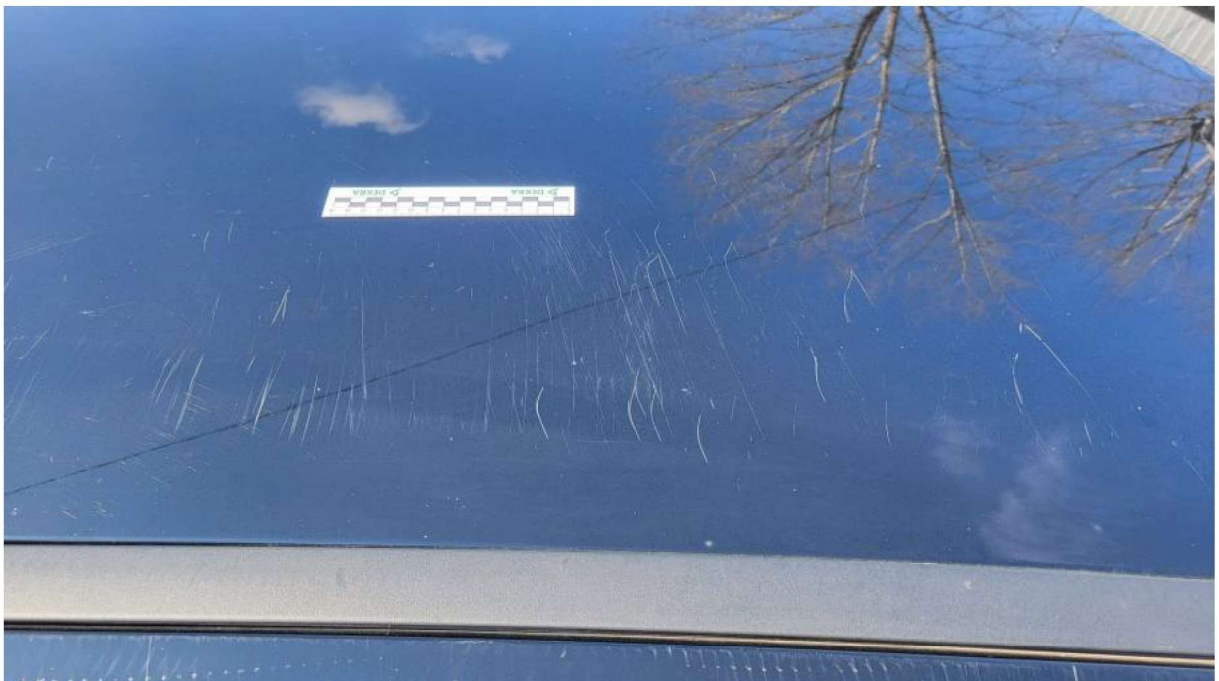
**Fot. 42**

Dach - Rysa/odprysk 2

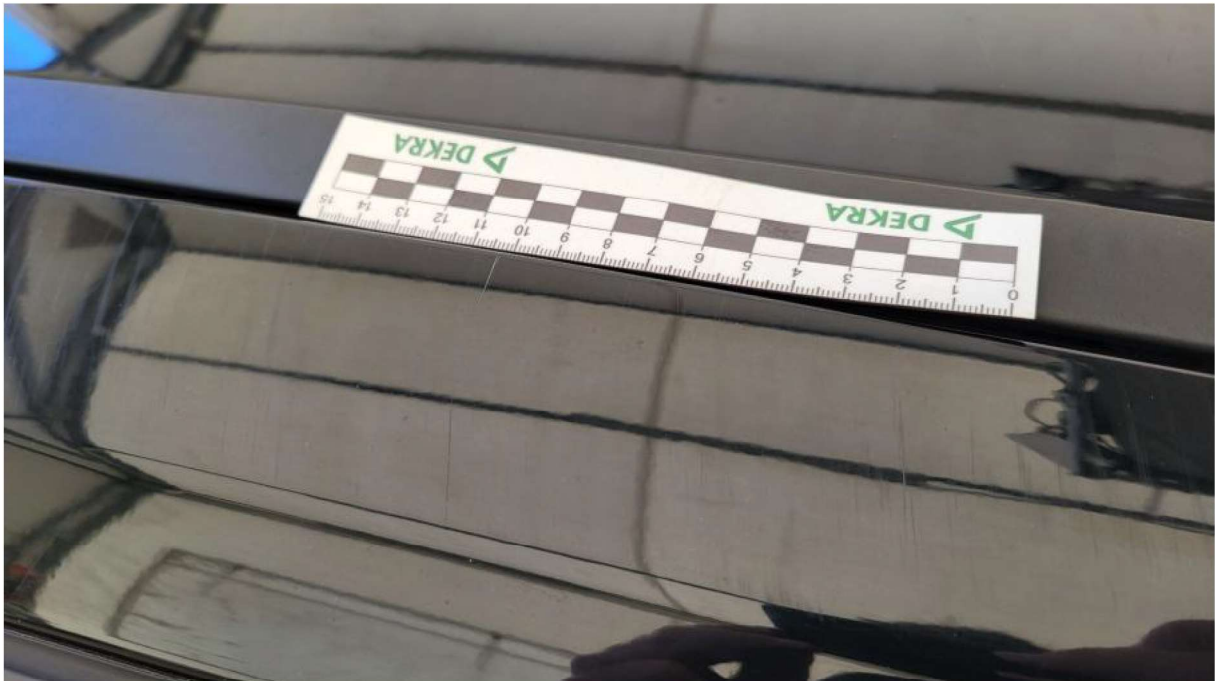
**Fot. 43**

| 7 | Rama dachu R | rysa/odprysk, wgniecenie/odkształcenie | NA | 0.5 |

Rama dachu P - Rysa/odprysk 1

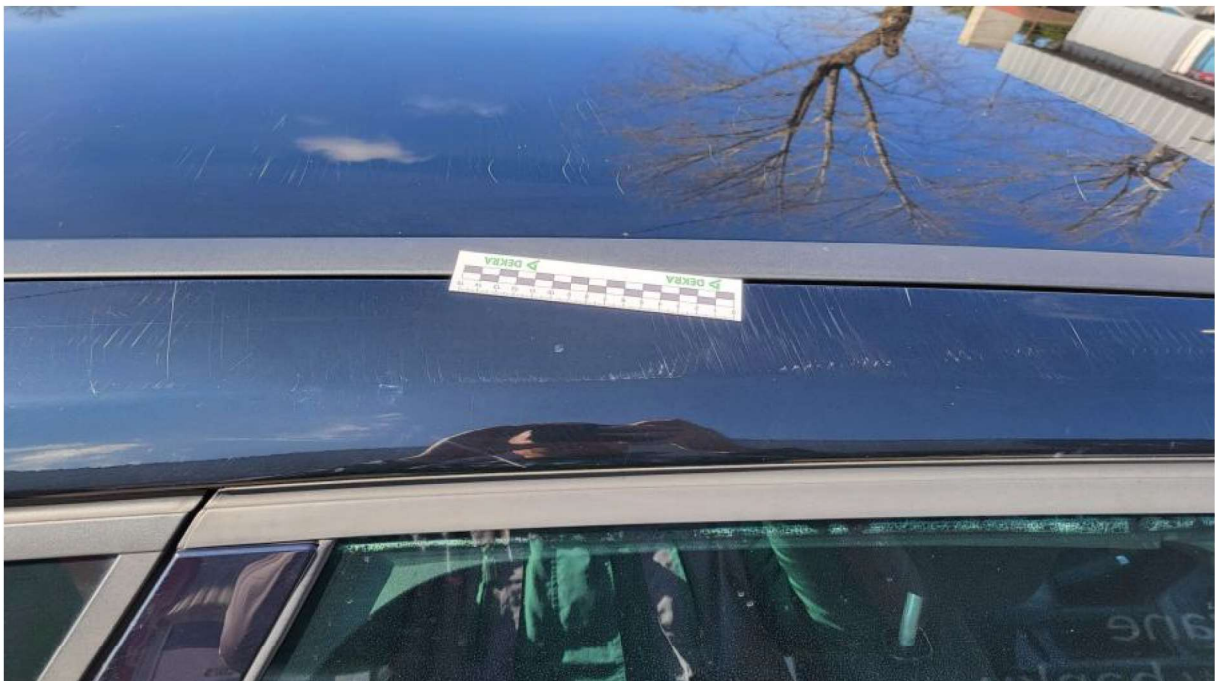
**Fot. 44**

Rama dachu P - Rysa/odprysk 2

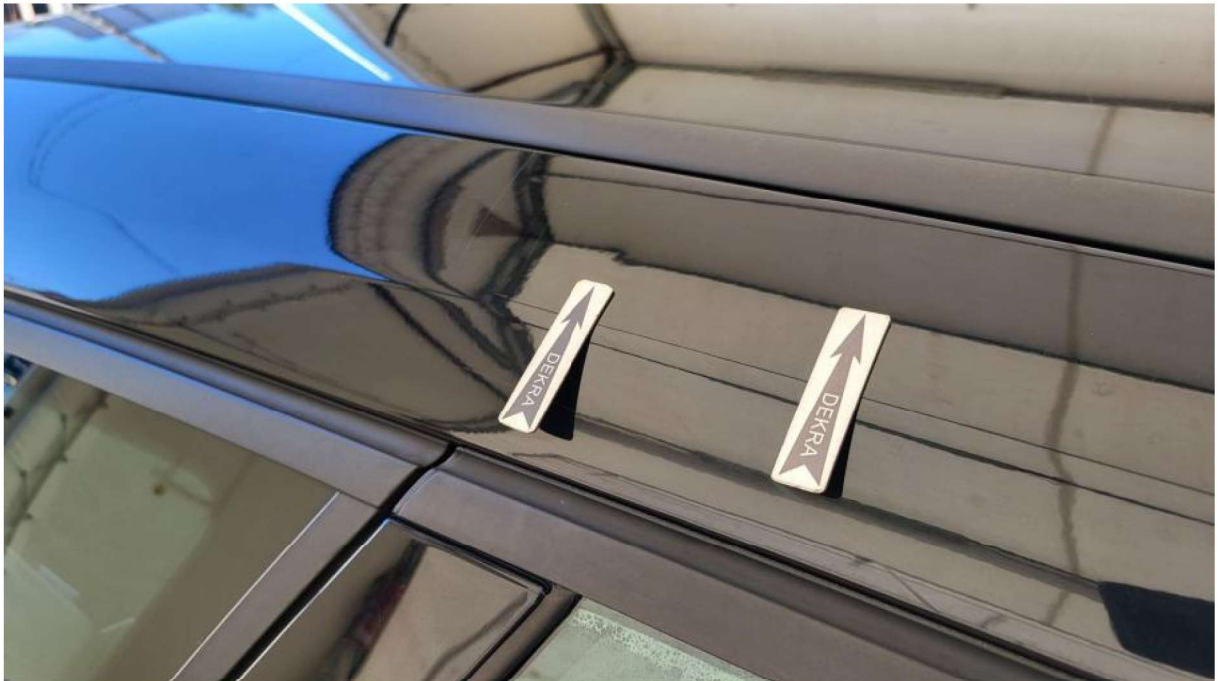
**Fot. 45**

Rama dachu P - Wgniecenie/odkształcenie 1

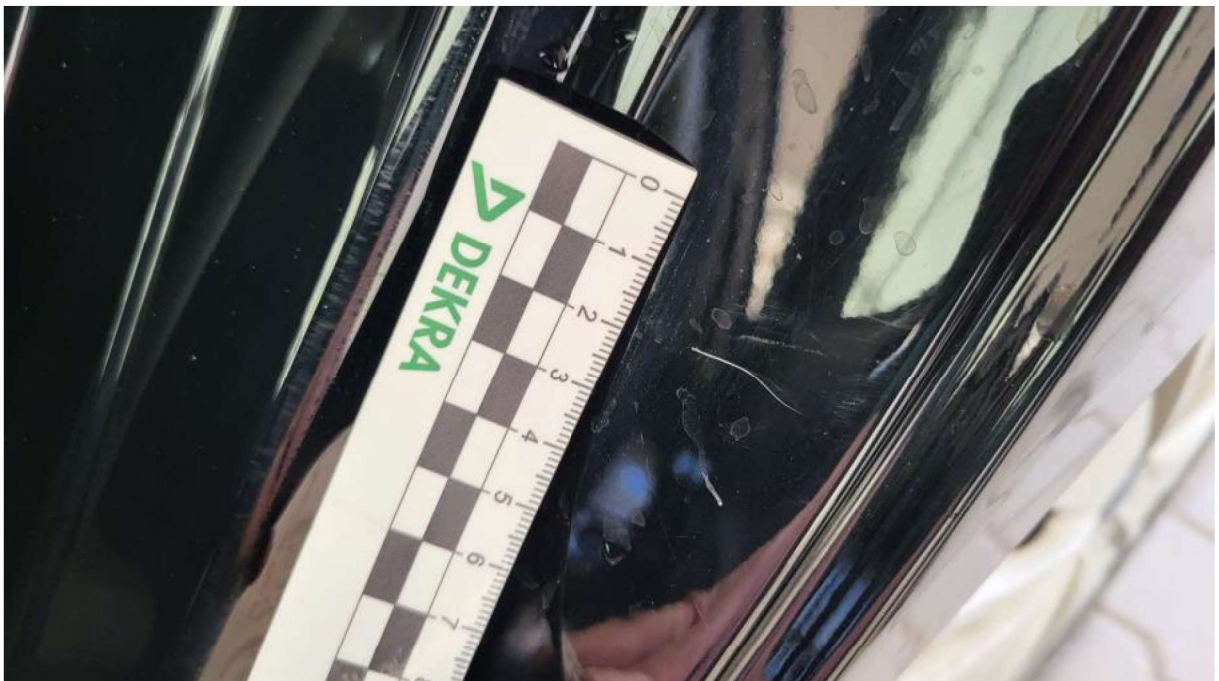
**Fot. 46**

| 6 | Błotnik tylny L | rysa/odprysk, wgniecenie/odkształcenie | NA | 1 |

Błotnik tylny L / Ściana boczna L - Rysa/odprysk 1

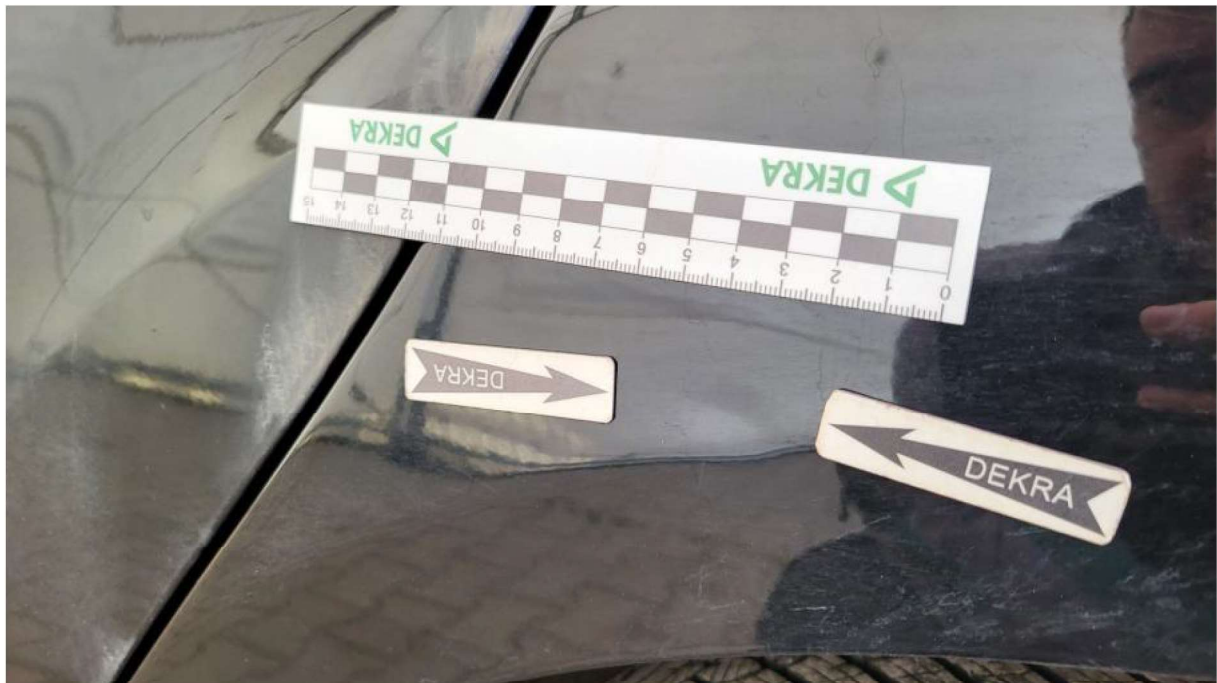
**Fot. 47**

Błotnik tylny L / Ściana boczna L - Wgniecenie/odkształcenie 1

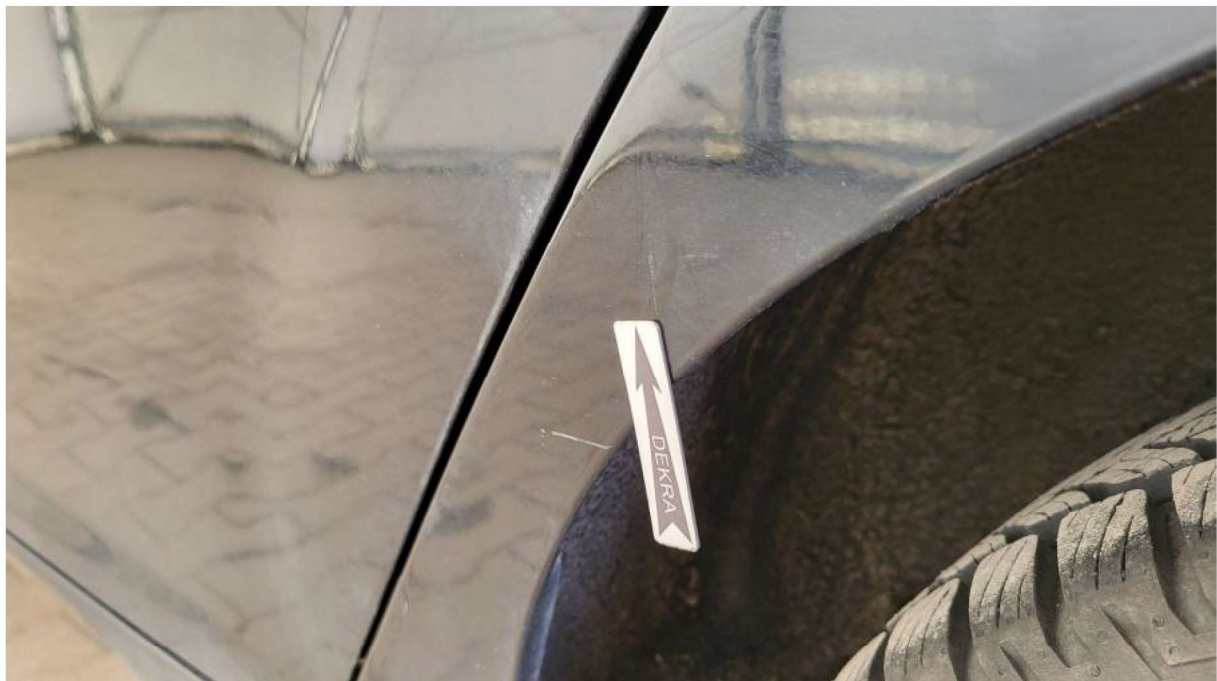
**Fot. 48**

Błotnik tylny L / Ściana boczna L - Wgniecenie/odkształcenie 2

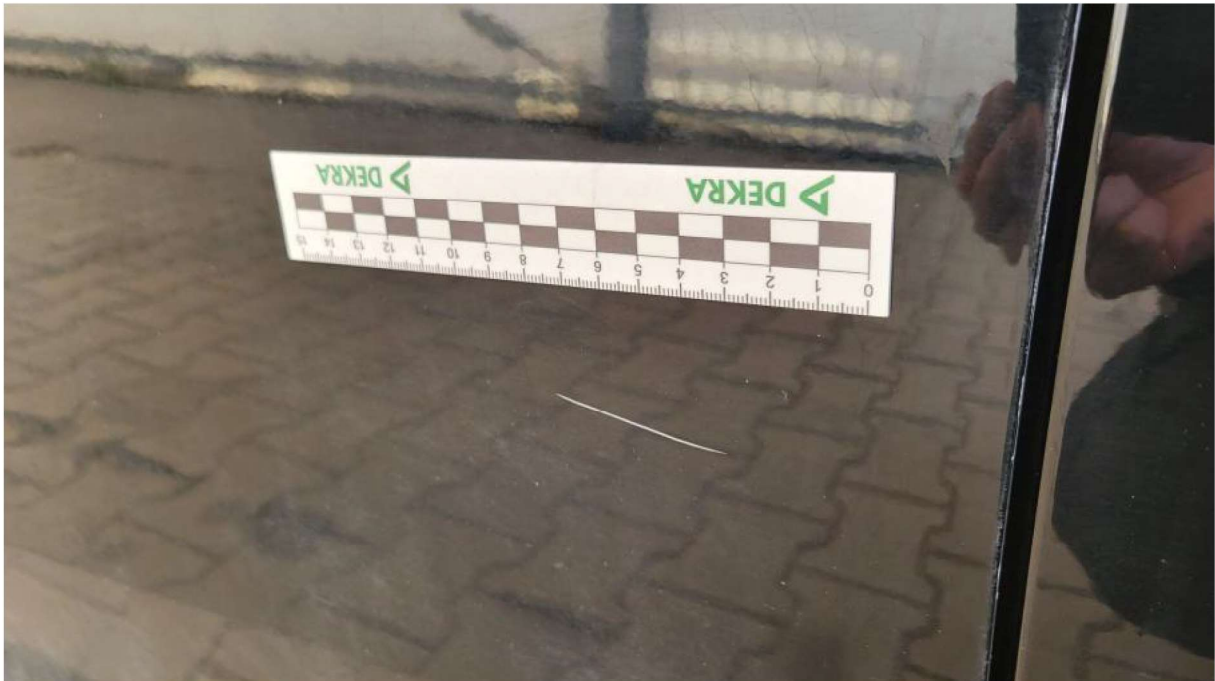
**Fot. 49**

| 10 | Poszycie drzwi przednich L | rysa/odprysk | | |

Drzwi przed L - Rysa/odprysk 1

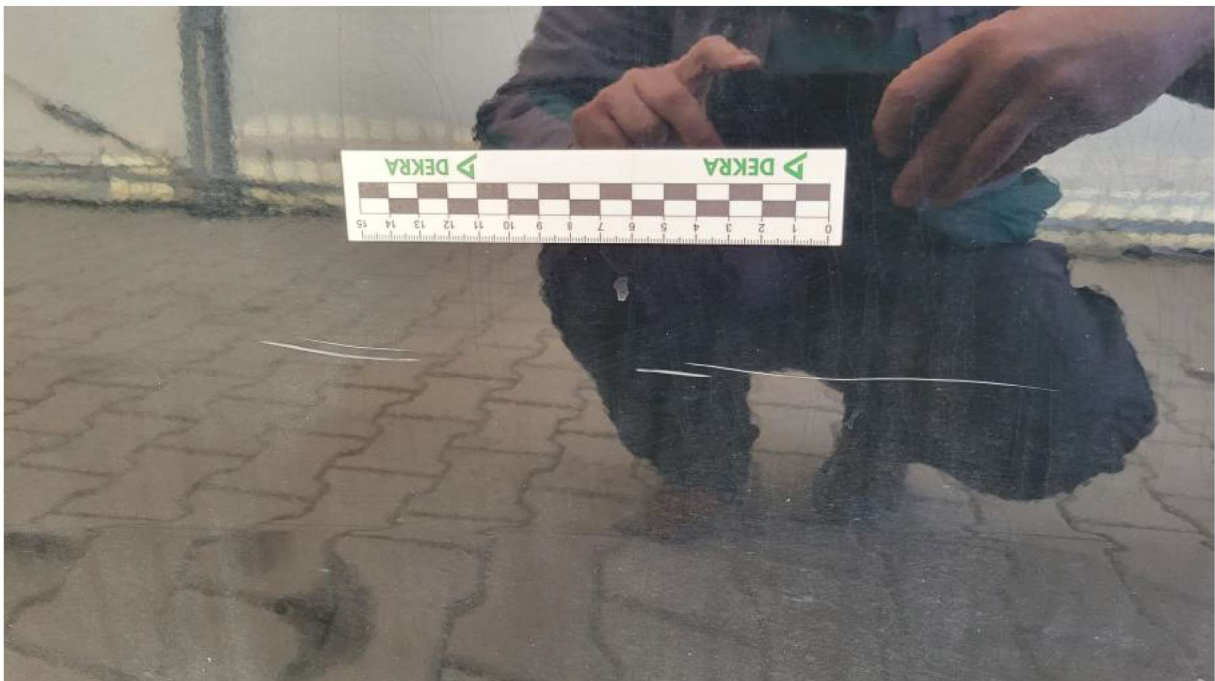
**Fot. 50**

| 5 | Poszycie drzwi tylnych L | rysa/odprysk | NA | 0.5 |

Drzwi tylne L - Rysa/odprysk 1

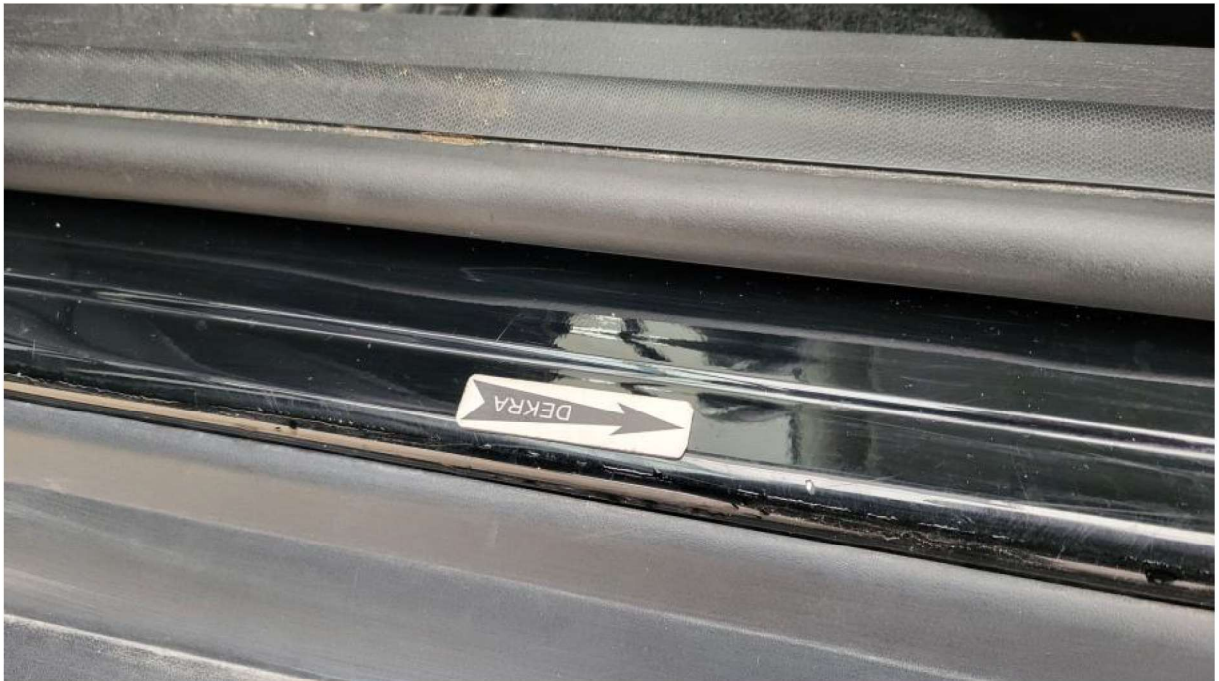
**Fot. 51**

| 12 | Próg L | wgniecenie/odkształcenie | | |

Próg L - Wgniecenie/odkształcenie 1

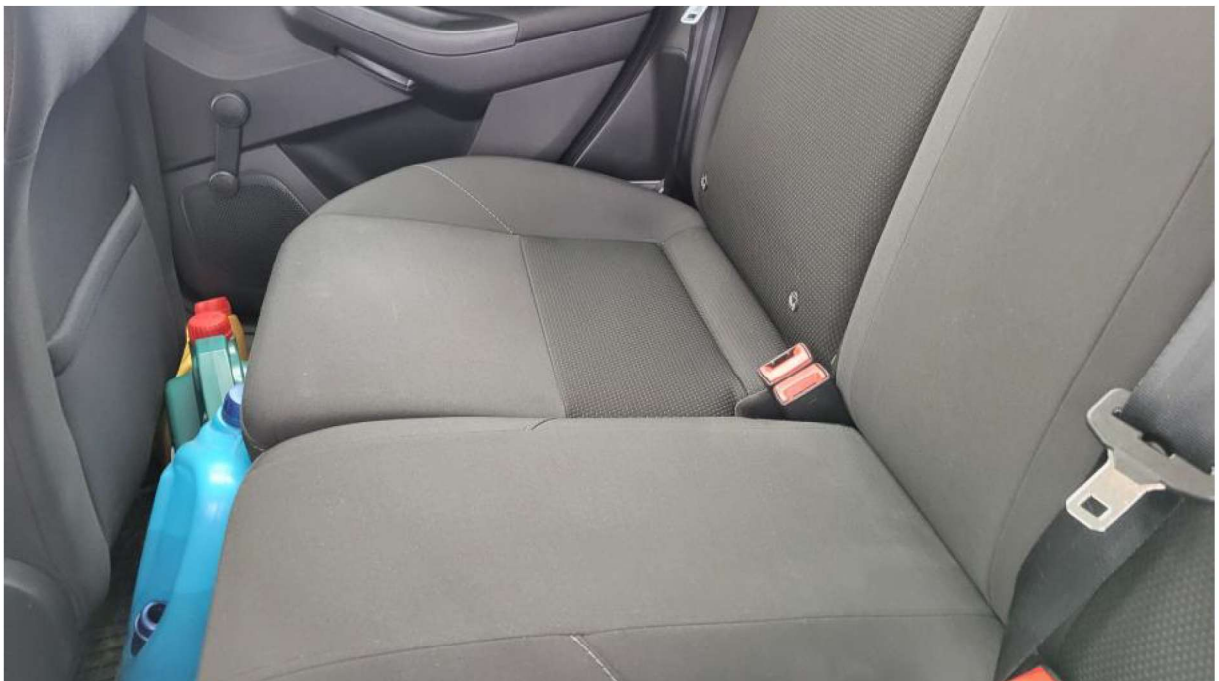
**Fot. 52**

| 15 | Tapicerka siedziska 2.rząd R | zabrudzenie | | |

Kanapa tyl. - Inne 1
