## Raport z oględzin pojazdu

| Numer raportu | 210528/4/24-11401 | Data raportu | 10-04-2024 |

| Numer identyfikacyjny (VIN) | WF0AXXWPMAGD12431 |
| Marka, model | FORD Kuga 12-16 |

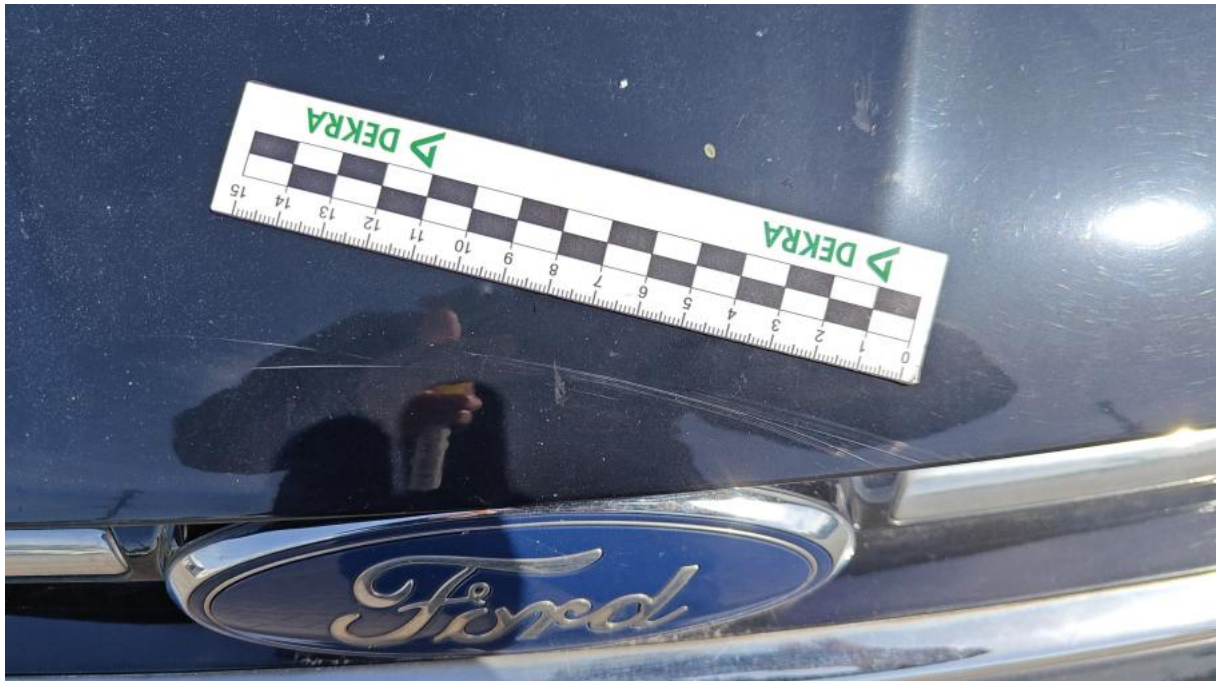
**Fot. 43**

Pokrywa komory silnika - Rysa/odprysk 2

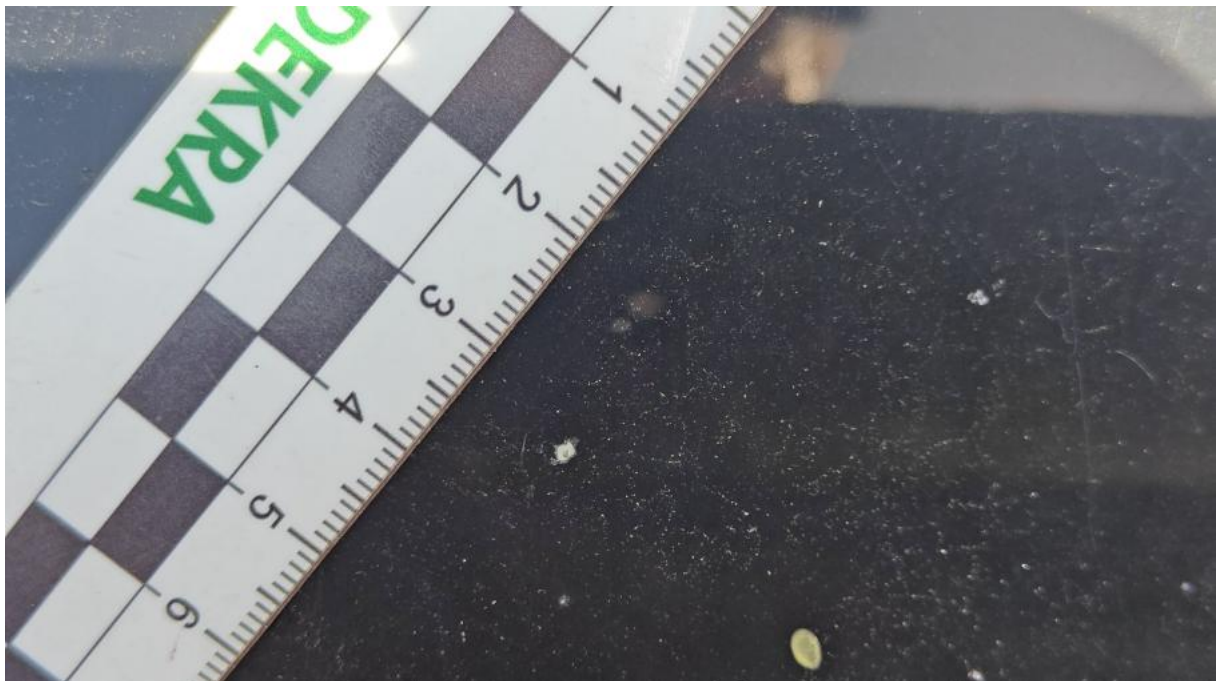
**Fot. 44**

Pokrywa komory silnika() - Rysa/odprysk 3

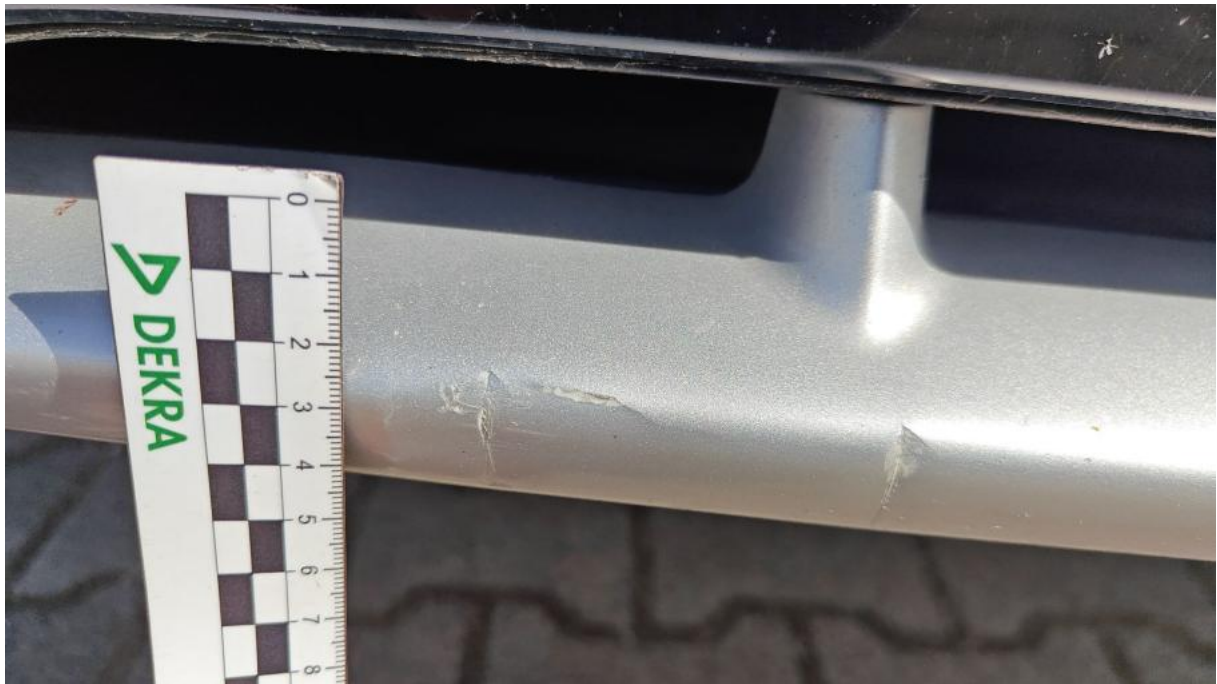
**Fot. 47**

| Poz. | Nazwa pozycji | Opis uszkodzeń | Kwalifik. | Naprawa [rbg] |
|---|---|---|---|---|
| 12 | Przysłona, dół | rysa/odprysk, wgniecenie/odkształcenie | | |

Spoiler zderzaka przedniego - Wgniecenie/odkształcenie 2

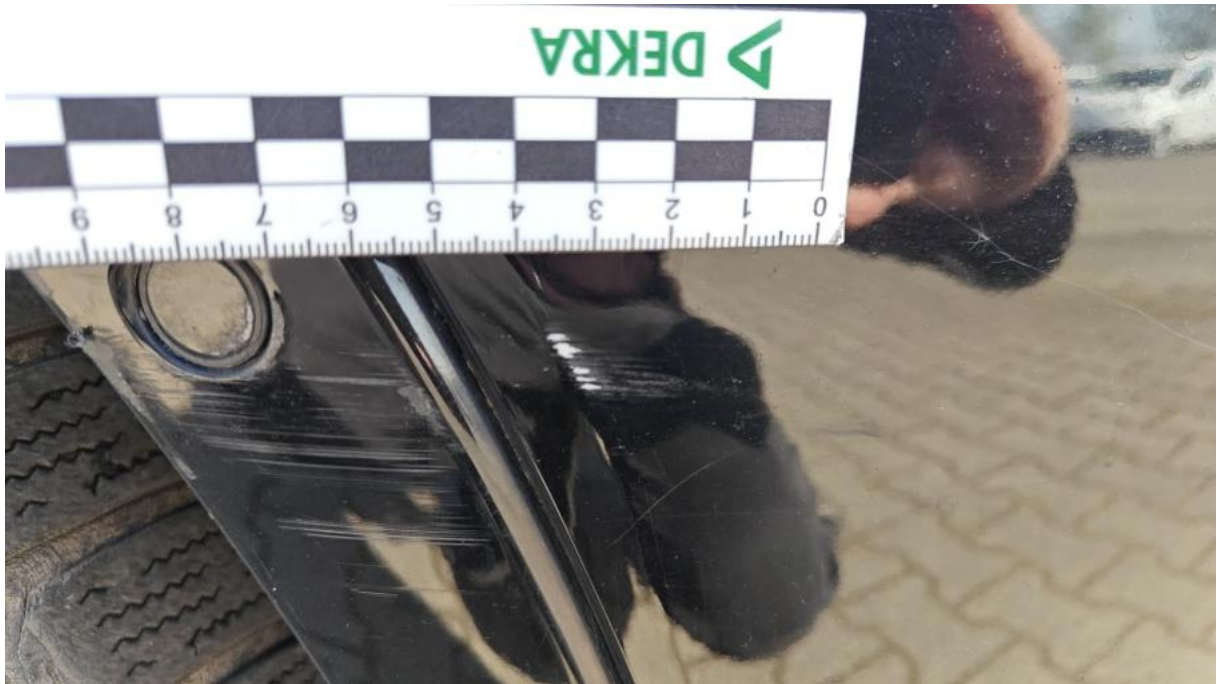
**Fot. 51**

Zderzak - Rysa/odprysk 2

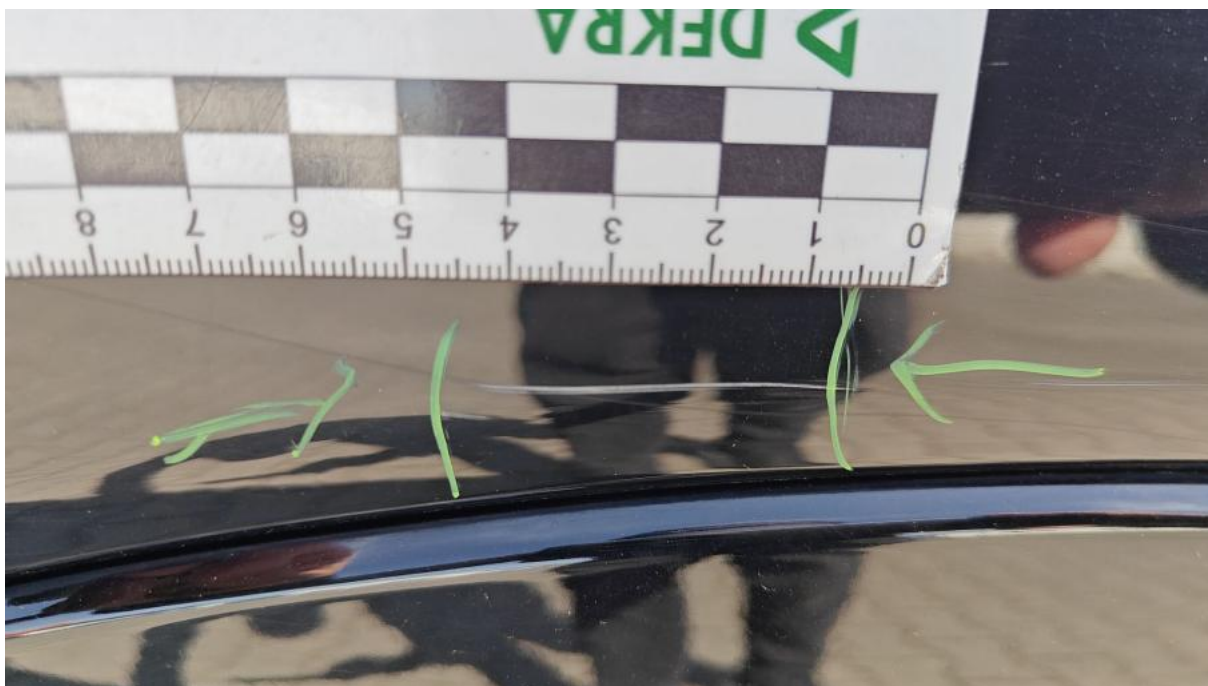
**Fot. 53**

| Poz. | Nazwa pozycji | Opis uszkodzeń | Kwalifik. | Naprawa [rbg] |
|---|---|---|---|---|
| 13 | Błotnik przedni R | rysa/odprysk | | |

Błotnik przedni P - Rysa/odprysk 1

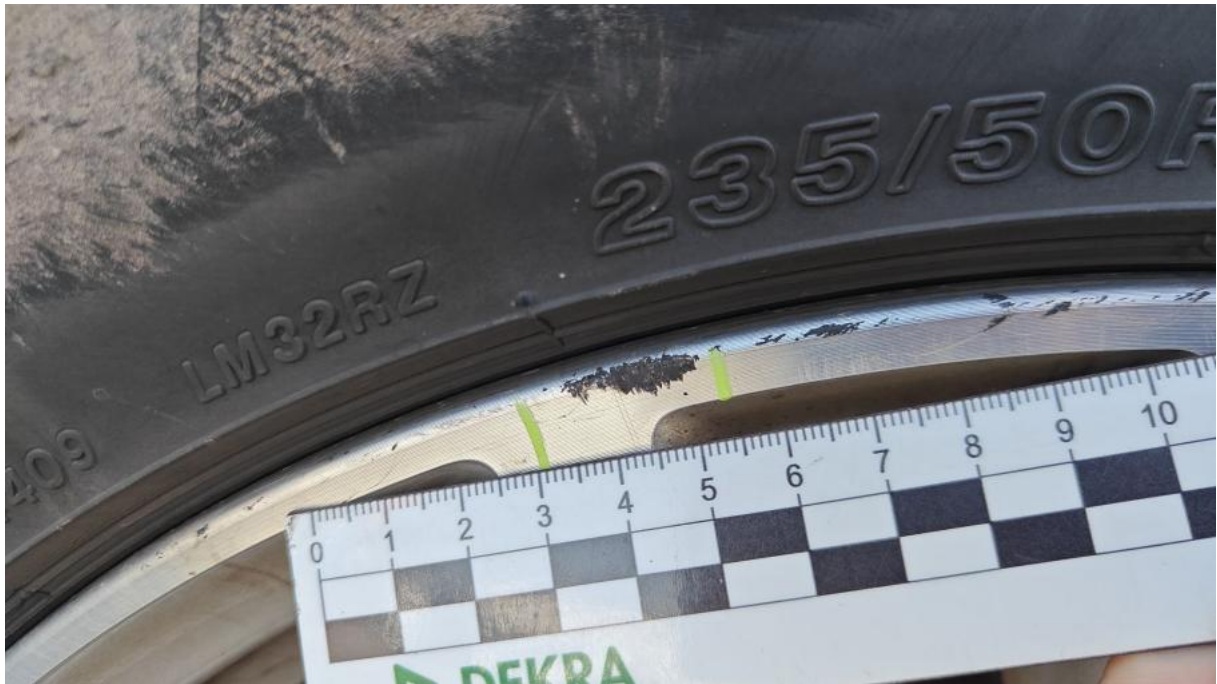
**Fot. 55**

| Poz. | Nazwa pozycji | Opis uszkodzeń | Kwalifik. | Naprawa [rbg] |
|---|---|---|---|---|
| 20 | Tarcza koła aluminiowa przód R | rysa/odprysk | | |

Felga aluminiowa przednia P - Rysa/odprysk 1

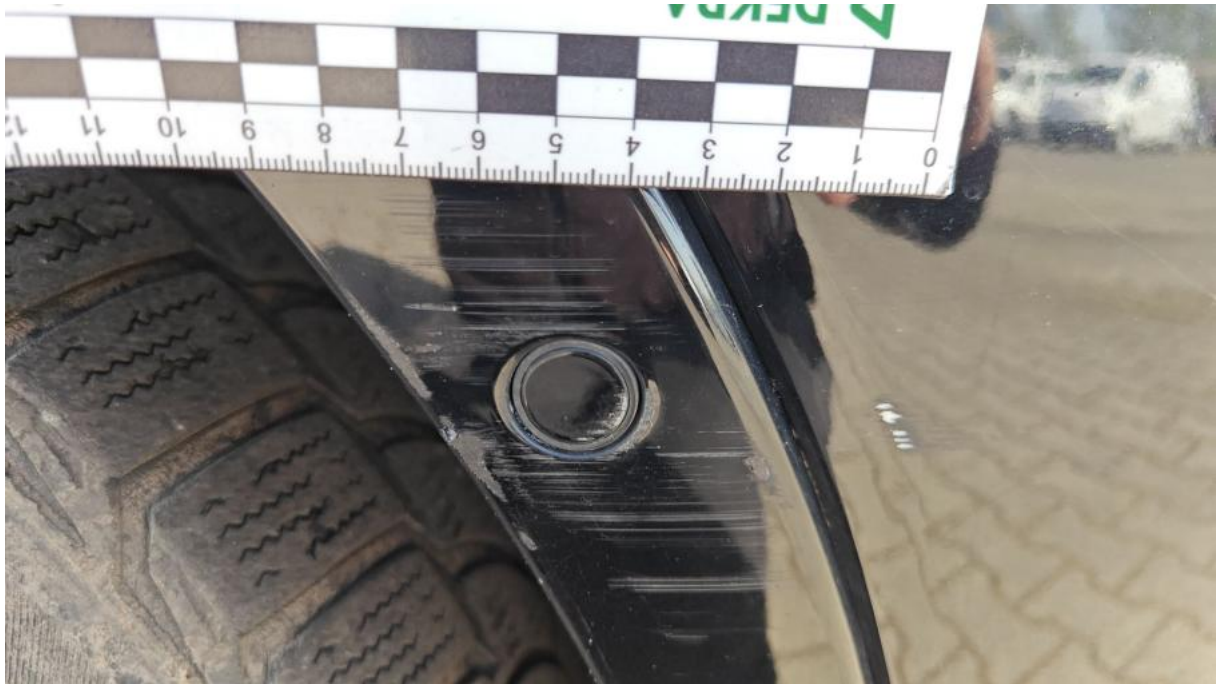
**Fot. 57**

| Poz. | Nazwa pozycji | Opis uszkodzeń | Kwalifik. | Naprawa [rbg] |
|---|---|---|---|---|
| 3 | Poszerzenie błotnika R | rysa/odprysk | NA | 0.3 |

Listwa krawędzi błotnika prz P - Rysa/odprysk 1

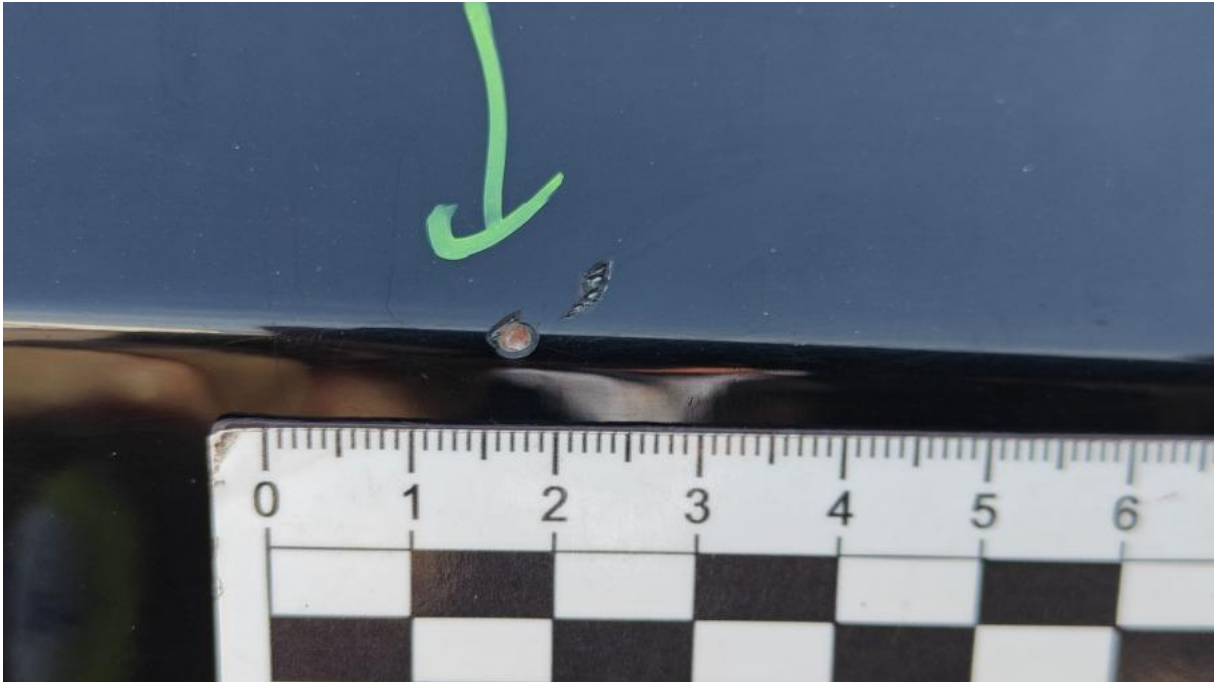
**Fot. 59**

| Poz. | Nazwa pozycji | Opis uszkodzeń | Kwalifik. | Naprawa [rbg] |
|---|---|---|---|---|
| 5 | Drzwi przednie (nieuzbrojone) R | rysa/odprysk, ślady korozji | NA | 0.5 |

Drzwi przednie P - Rysa/odprysk 1

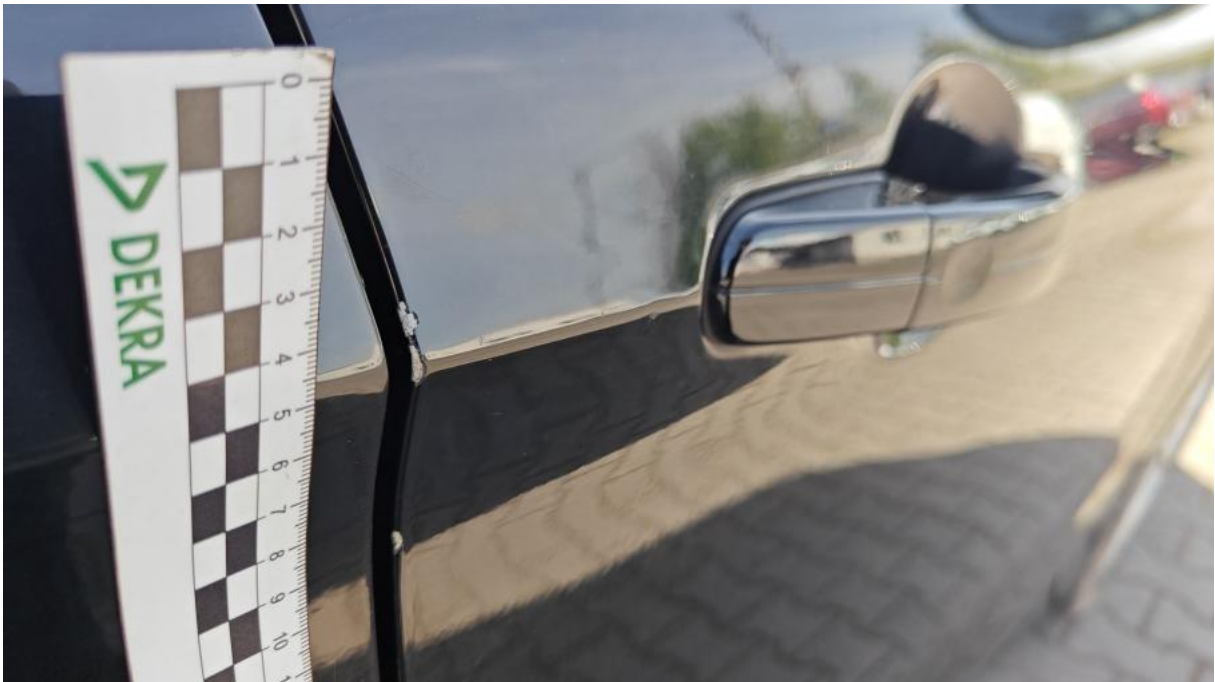
**Fot. 60**

Drzwi przednie P - Rysa/odprysk 2

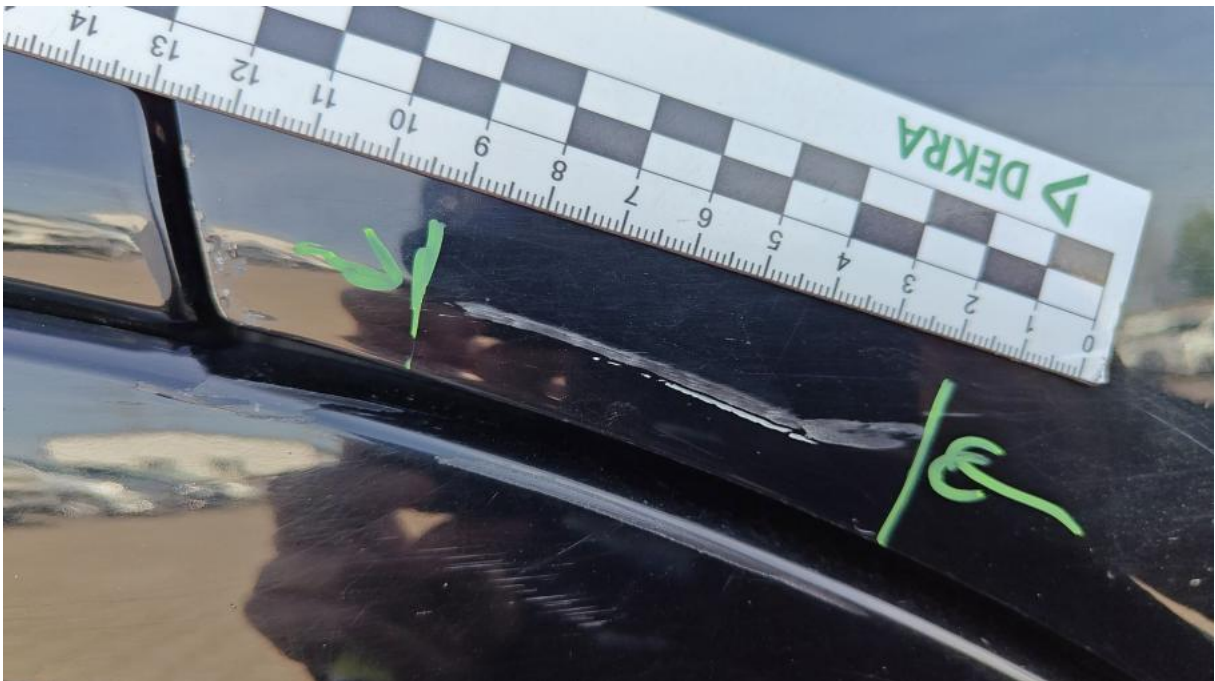
**Fot. 62**

| Poz. | Nazwa pozycji | Opis uszkodzeń | Kwalifik. | Naprawa [rbg] |
|---|---|---|---|---|
| 7 | Drzwi tylne (nieuzbrojone) R | rysa/odprysk, ślady korozji | NA | 0.5 |

Drzwi tylne P - Rysa/odprysk 1

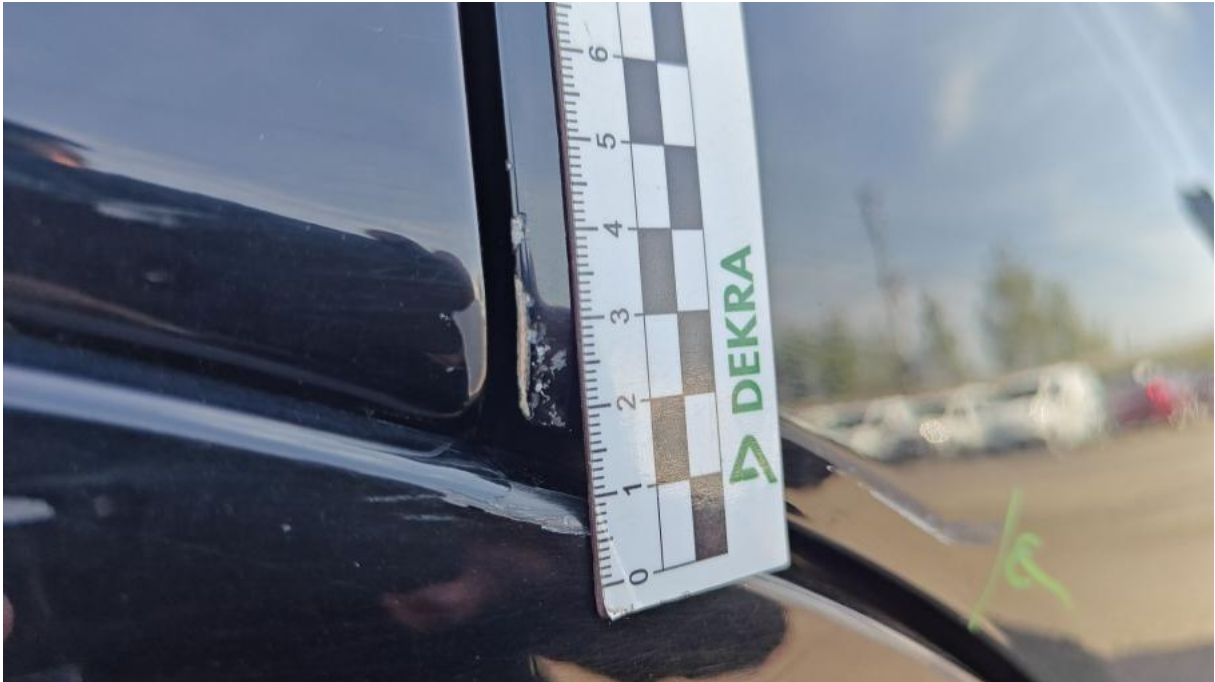
**Fot. 63**

Drzwi tylne P - Rysa/odprysk 2

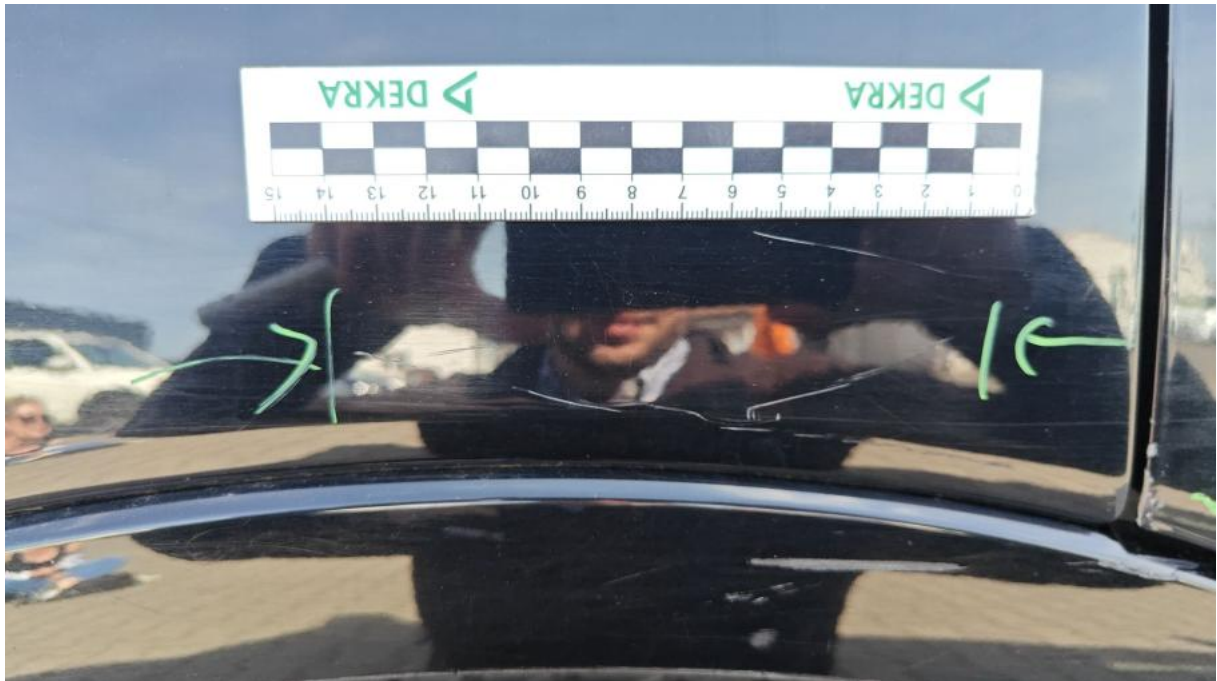
**Fot. 65**

| Poz. | Nazwa pozycji | Opis uszkodzeń | Kwalifik. | Naprawa [rbg] |
|---|---|---|---|---|
| 17 | Błotnik tylny R | rysa/odprysk | | |

Błotnik tylny P / Ściana boczna P - Rysa/odprysk 1

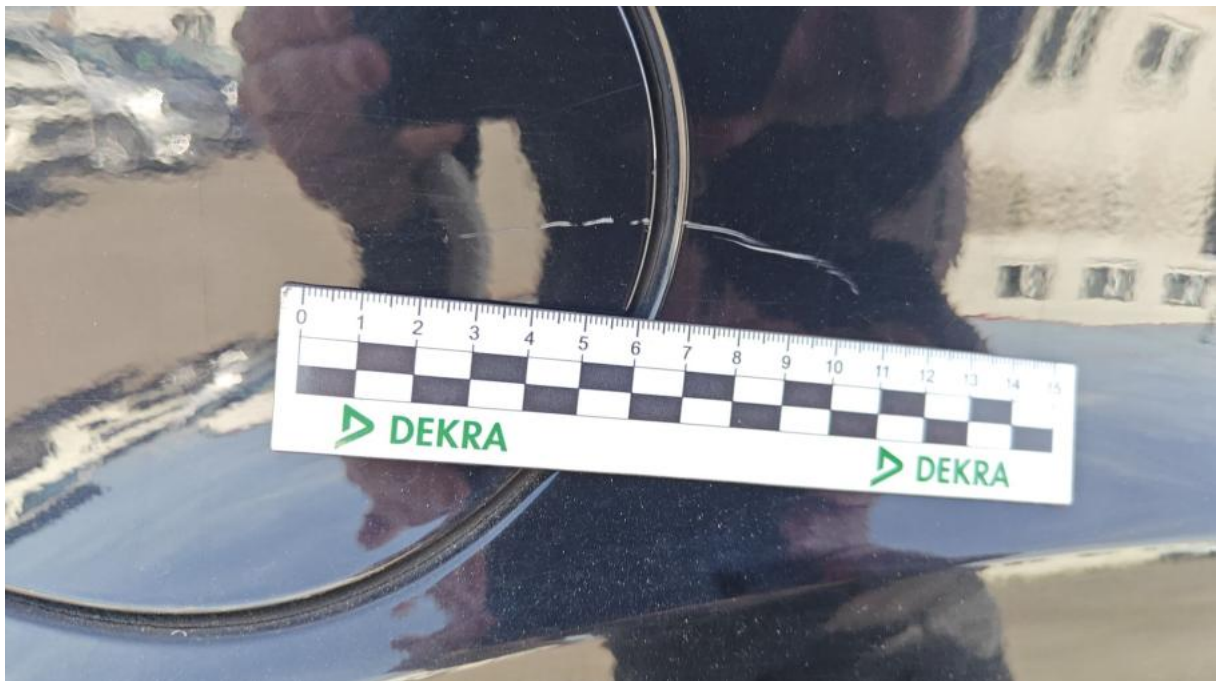
**Fot. 66**

Błotnik tylny P / Ściana boczna P - Rysa/odprysk 2

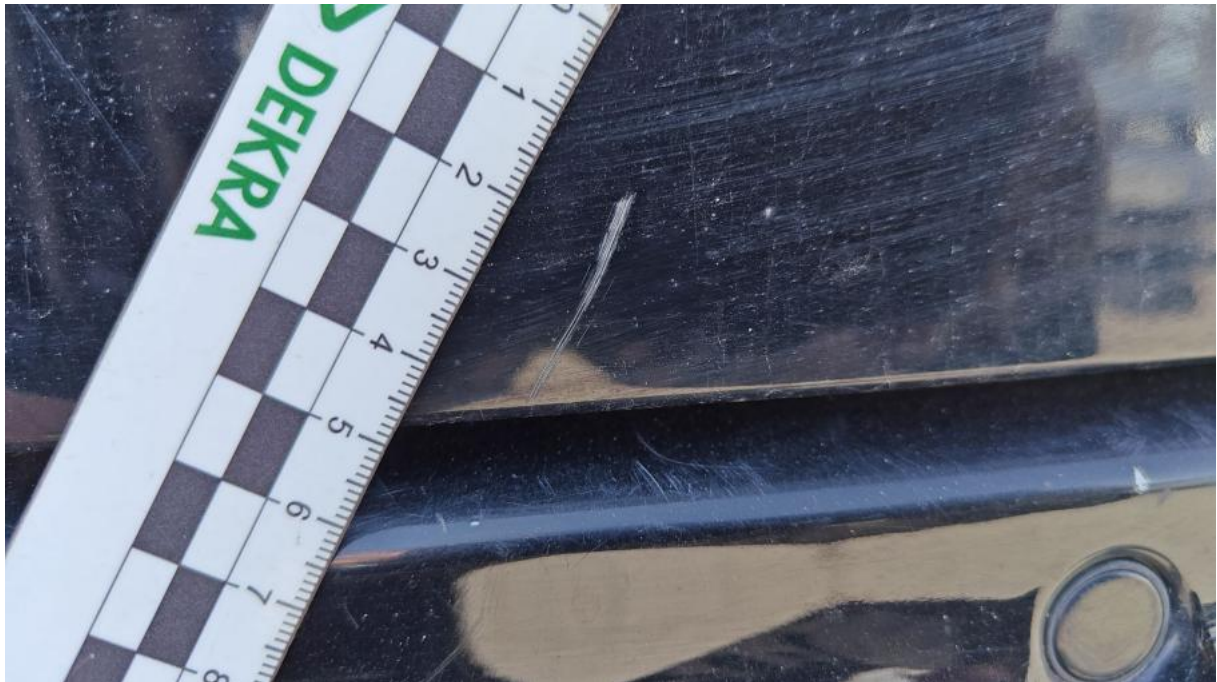
**Fot. 70**

| Poz. | Nazwa pozycji | Opis uszkodzeń | Kwalifik. | Naprawa [rbg] |
|---|---|---|---|---|
| 19 | Przysłona pokrywy tylnej | rysa/odprysk | | |

Pokrywy bagażnika - Rysa/odprysk 1

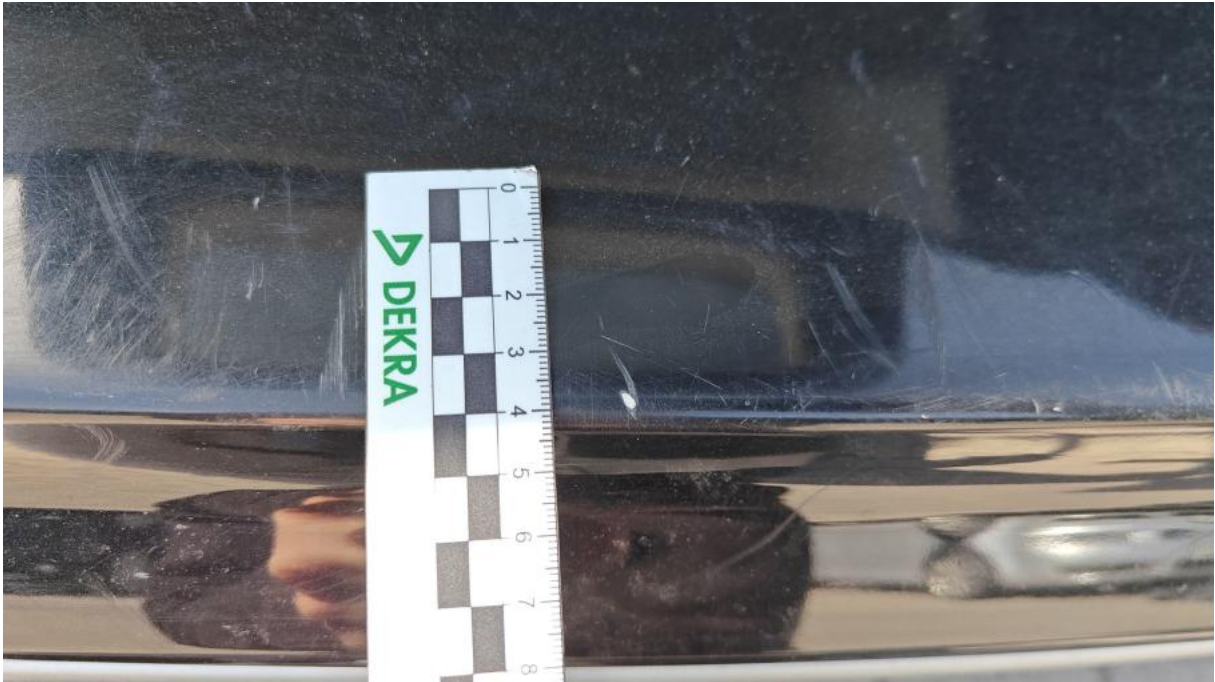
**Fot. 73**

| Poz. | Nazwa pozycji | Opis uszkodzeń | Kwalifik. | Naprawa [rbg] |
|---|---|---|---|---|
| 8 | Nakładka zderzaka tylnego, dół | rysa/odprysk | NA | 0.8 |

Zderzak tylny - Rysa/odprysk 1

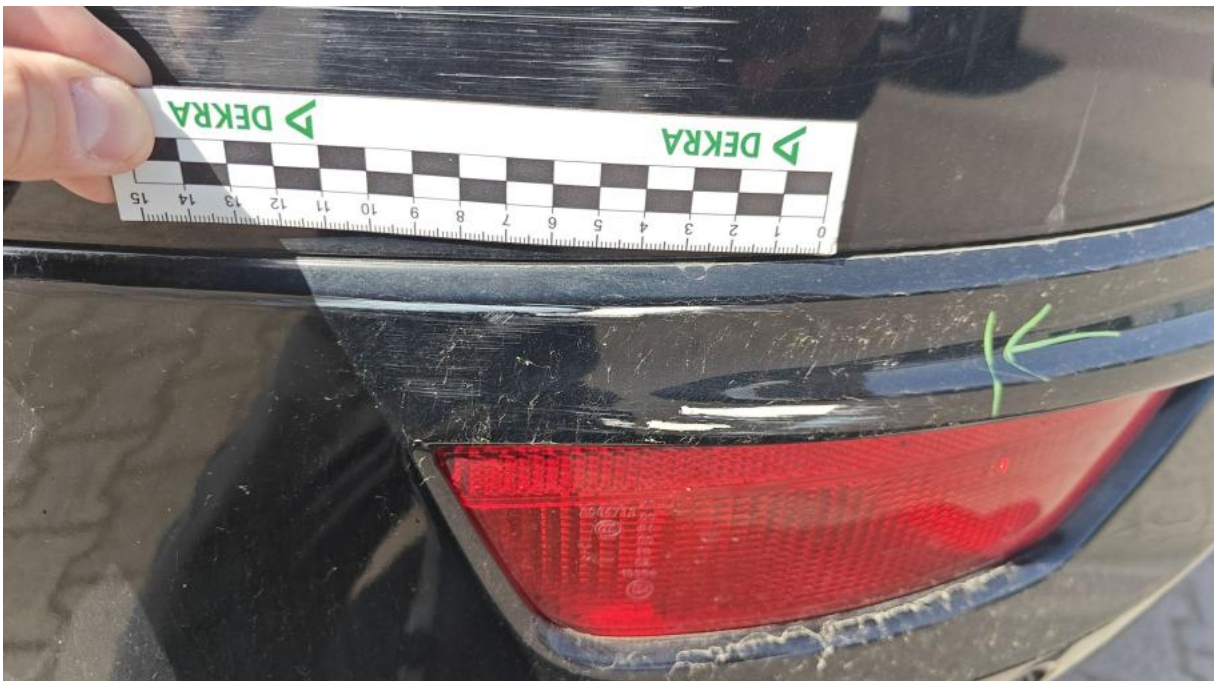
**Fot. 74**

Zderzak tylny - Rysa/odprysk 2

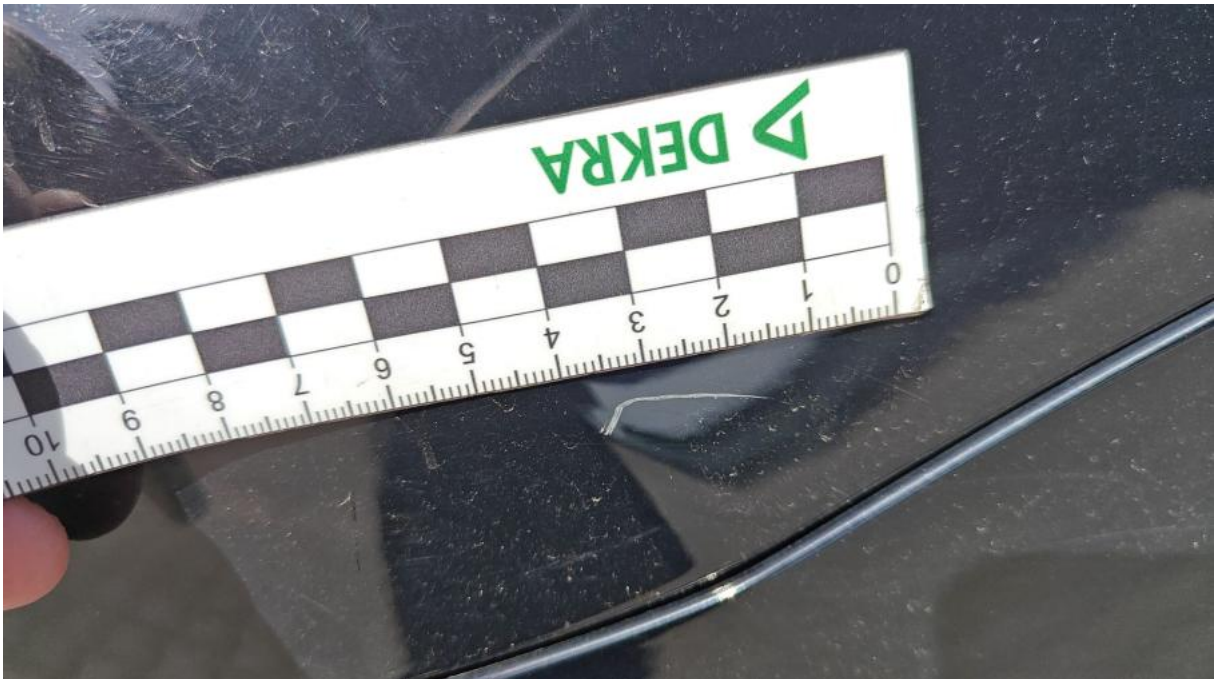
**Fot. 78**

| Poz. | Nazwa pozycji | Opis uszkodzeń | Kwalifik. | Naprawa [rbg] |
|---|---|---|---|---|
| 10 | Błotnik tylny L | rysa/odprysk | NA | 0.5 |

Błotnik tylny L / Ściana boczna L - Rysa/odprysk 1

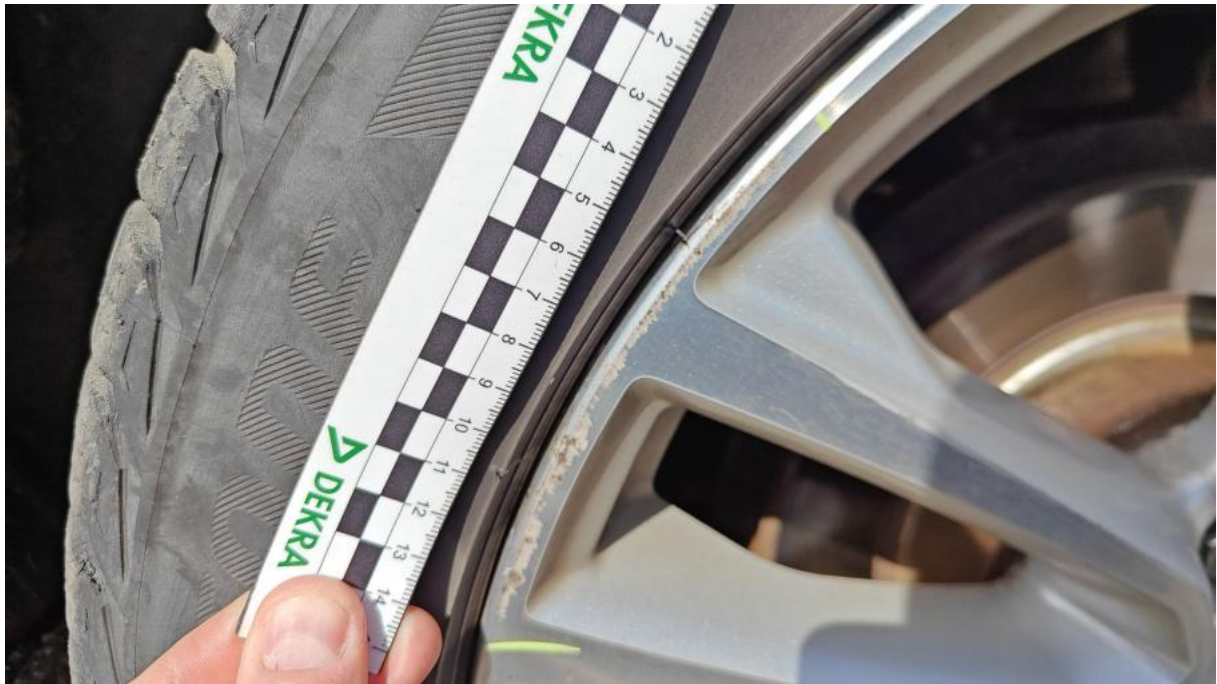
**Fot. 79**

| Poz. | Nazwa pozycji | Opis uszkodzeń | Kwalifik. | Naprawa [rbg] |
|---|---|---|---|---|
| 21 | Tarcza koła aluminiowa tył L | rysa/odprysk | | |

Felga aluminiowa tylna L - Rysa/odprysk 1

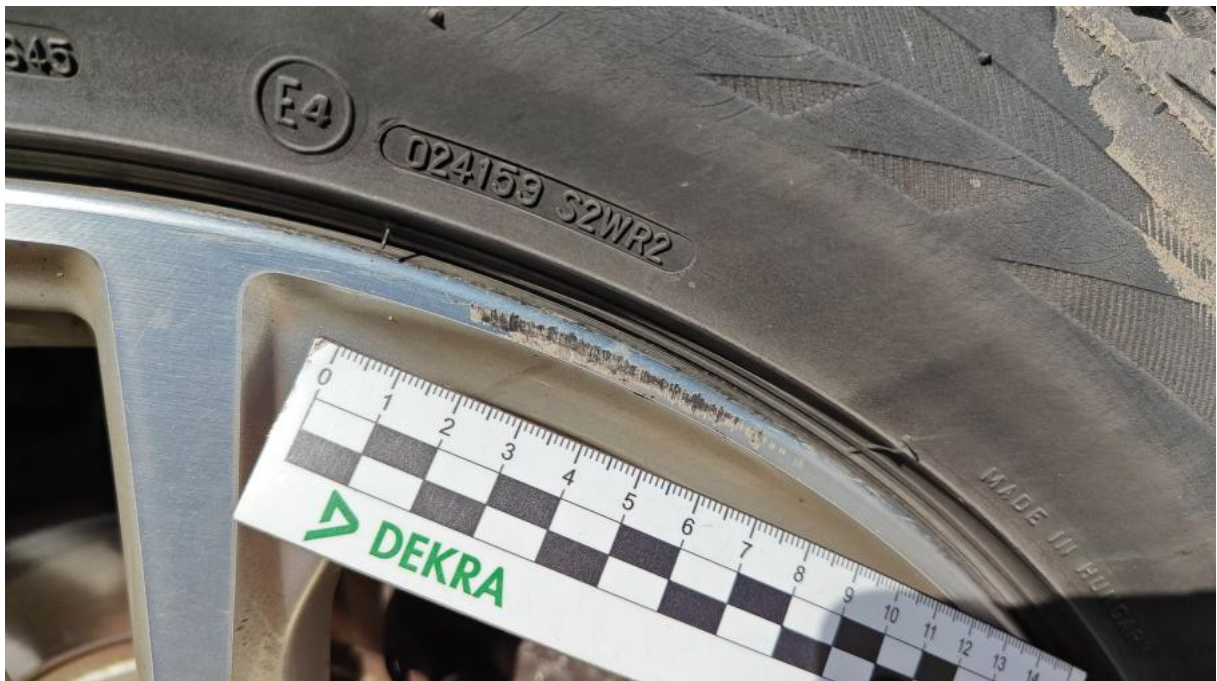
**Fot. 80**

Felga aluminiowa tylna L - Rysa/odprysk 2

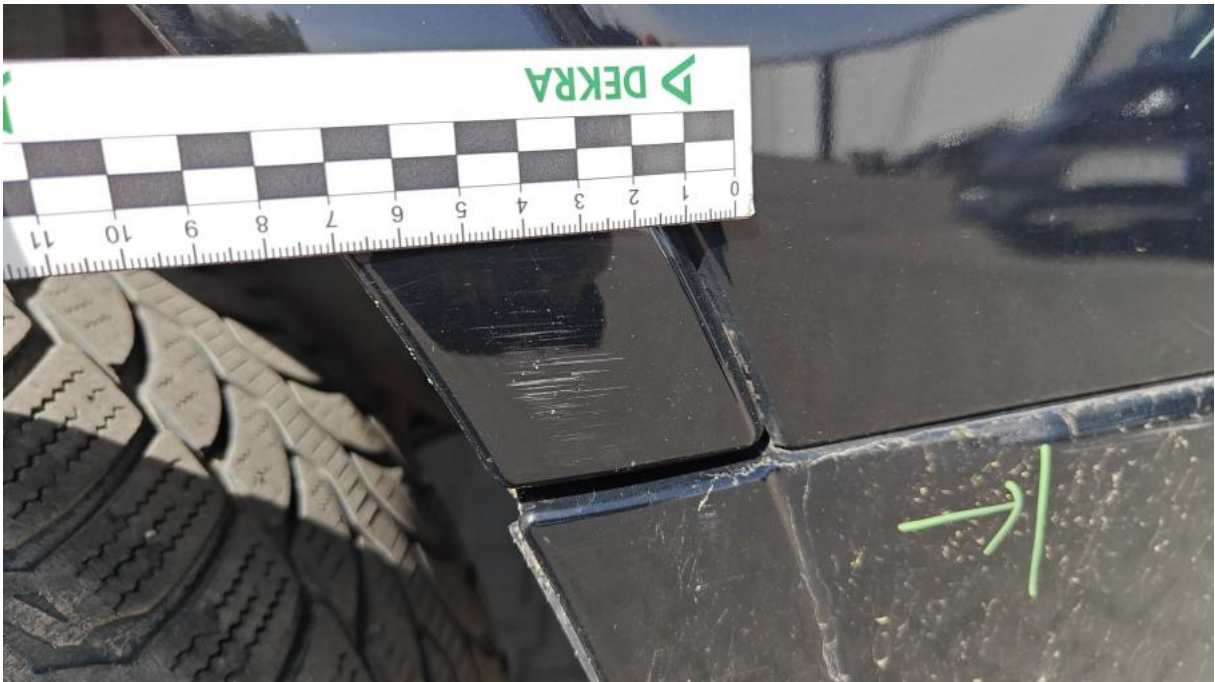
**Fot. 82**

| Poz. | Nazwa pozycji | Opis uszkodzeń | Kwalifik. | Naprawa [rbg] |
|---|---|---|---|---|
| 18 | Poszerzenie błotnika tylnego L | rysa/odprysk | | |

Listwa krawędzi błotnika tyl L - Rysa/odprysk 1

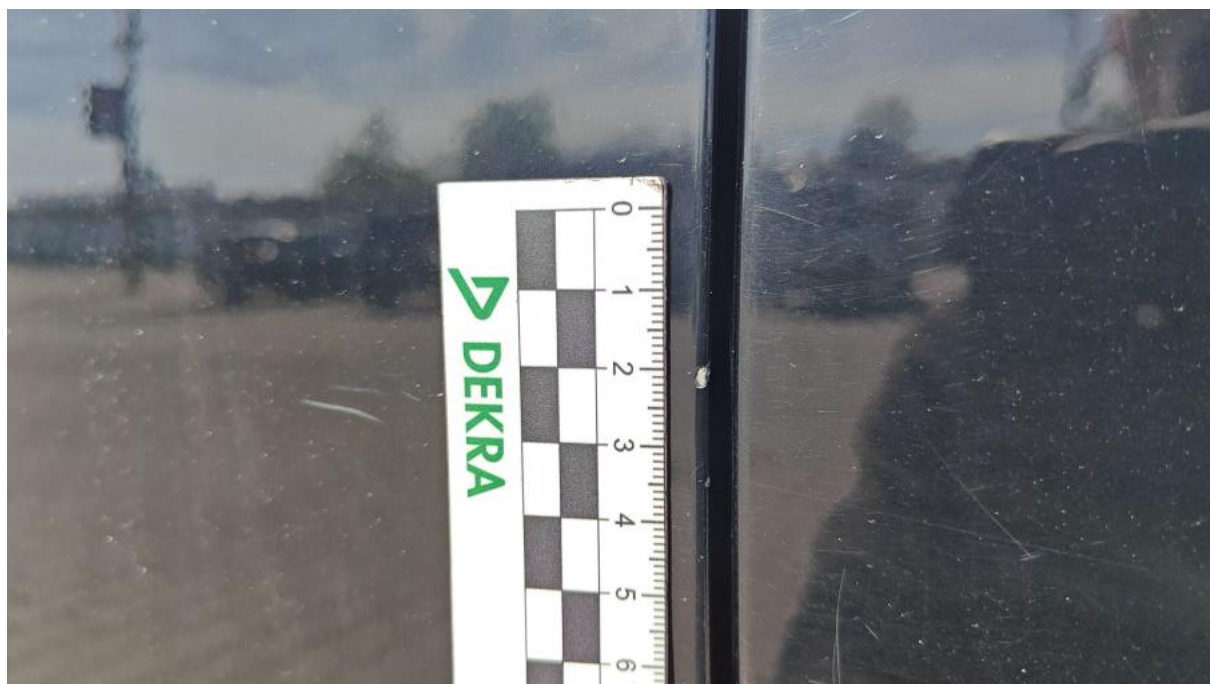
**Fot. 85**

| Poz. | Nazwa pozycji | Opis uszkodzeń | Kwalifik. | Naprawa [rbg] |
|---|---|---|---|---|
| 4 | Drzwi przednie (nieuzbrojone) L | rysa/odprysk | NA | 0.5 |

Drzwi przed L - Rysa/odprysk 1

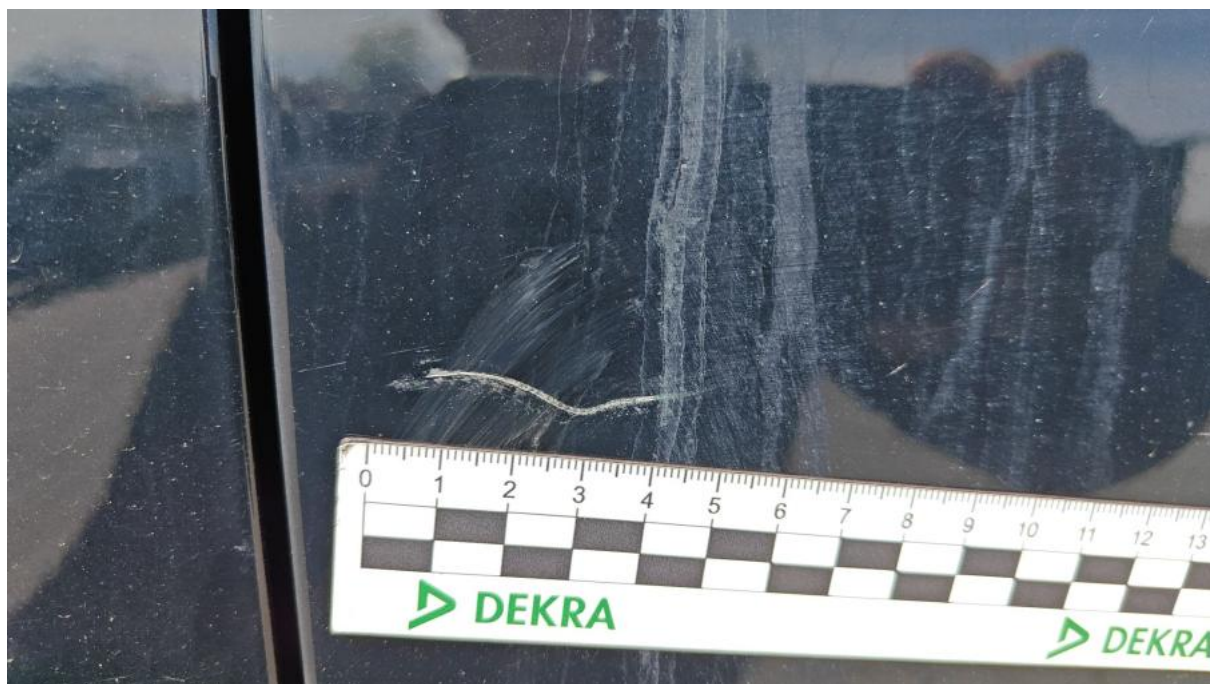
**Fot. 86**

Drzwi przed L - Rysa/odprysk 2

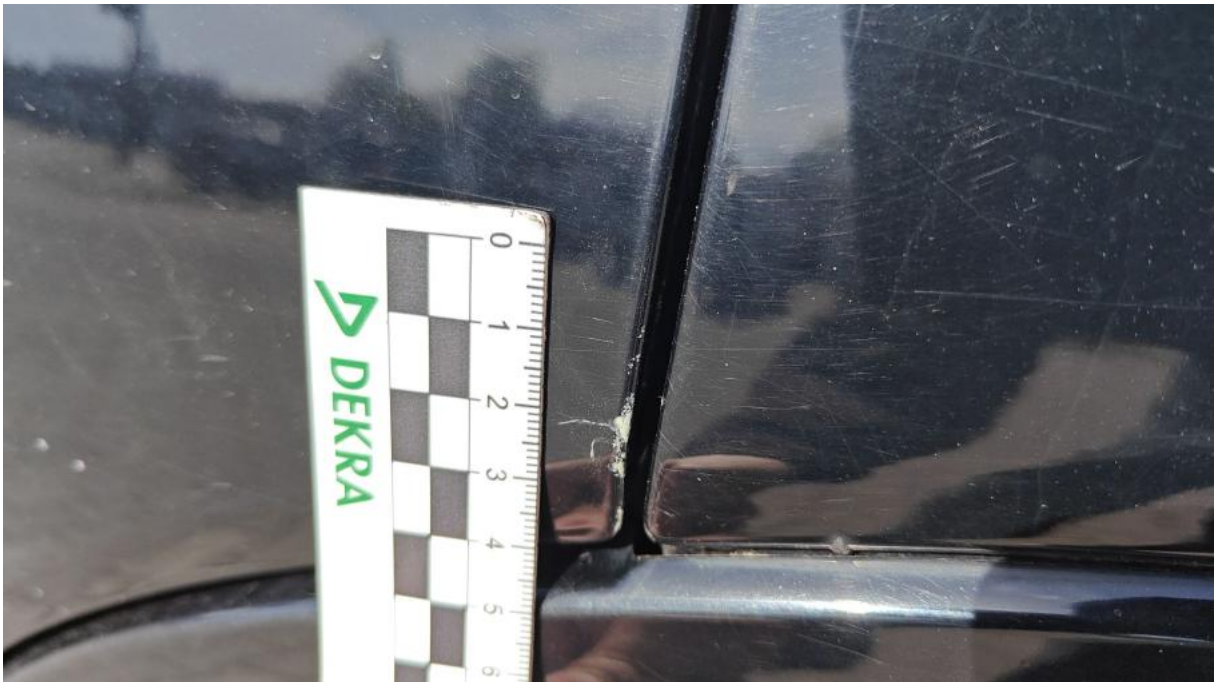
**Fot. 88**

| Poz. | Nazwa pozycji | Opis uszkodzeń | Kwalifik. | Naprawa [rbg] |
|---|---|---|---|---|
| 6 | Drzwi tylne (nieuzbrojone) L | rysa/odprysk | NA | 0.5 |

Drzwi tylne L - Rysa/odprysk 1

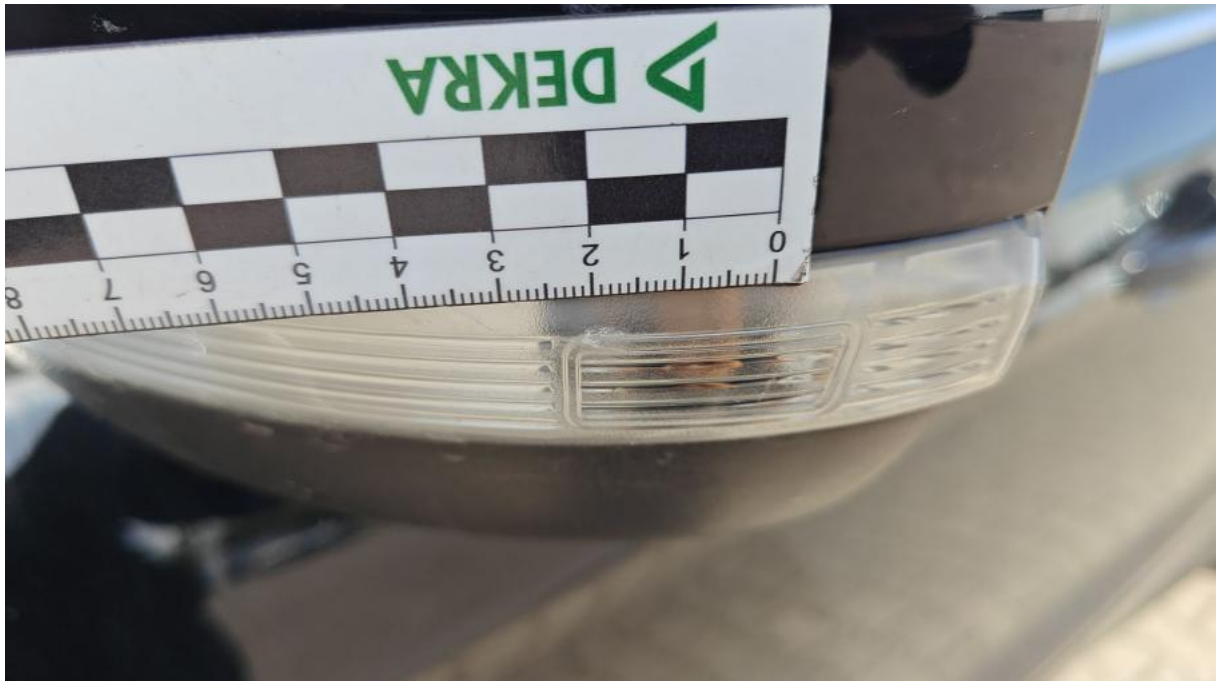
**Fot. 89**

| Poz. | Nazwa pozycji | Opis uszkodzeń | Kwalifik. | Naprawa [rbg] |
|---|---|---|---|---|
| 16 | Kierunkowskaz boczny L | zarysowanie | | |

Kierunkowskaz boczny/lusterka L - Rysa/odprysk 1

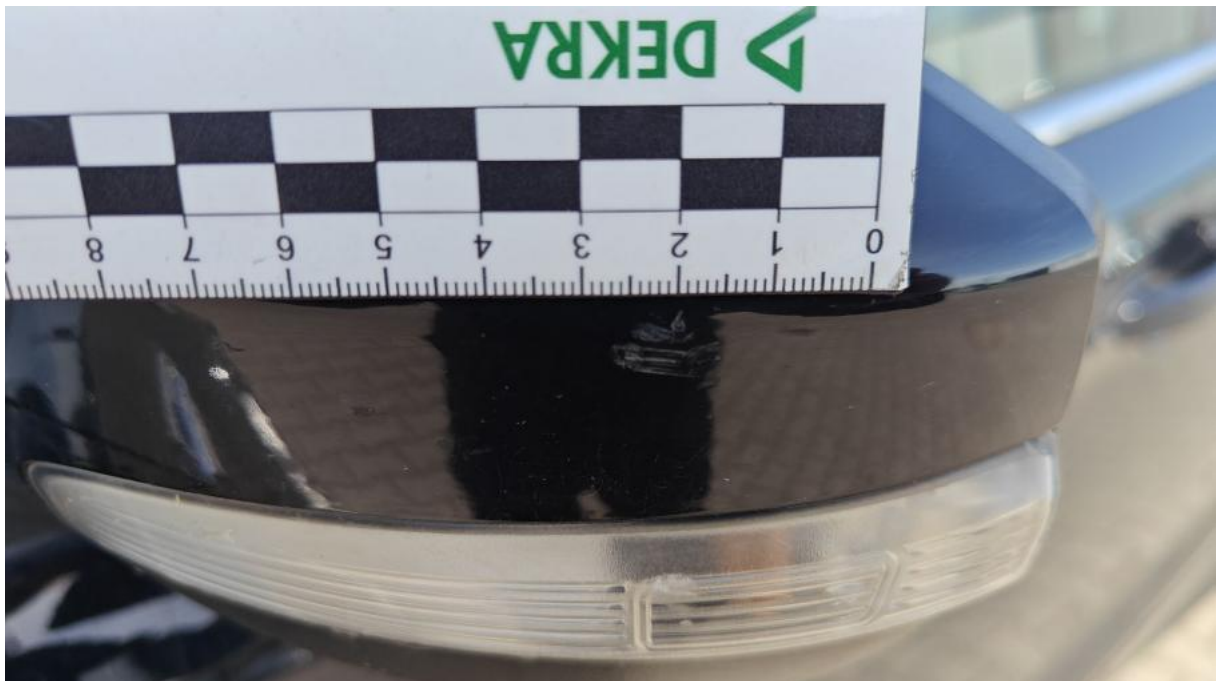
**Fot. 90**

| Poz. | Nazwa pozycji | Opis uszkodzeń | Kwalifik. | Naprawa [rbg] |
|---|---|---|---|---|
| 15 | Oslona lusterka zewnętrznego L | rysa/odprysk | | |

Obudowa lusterka zew L - Rysa/odprysk 1

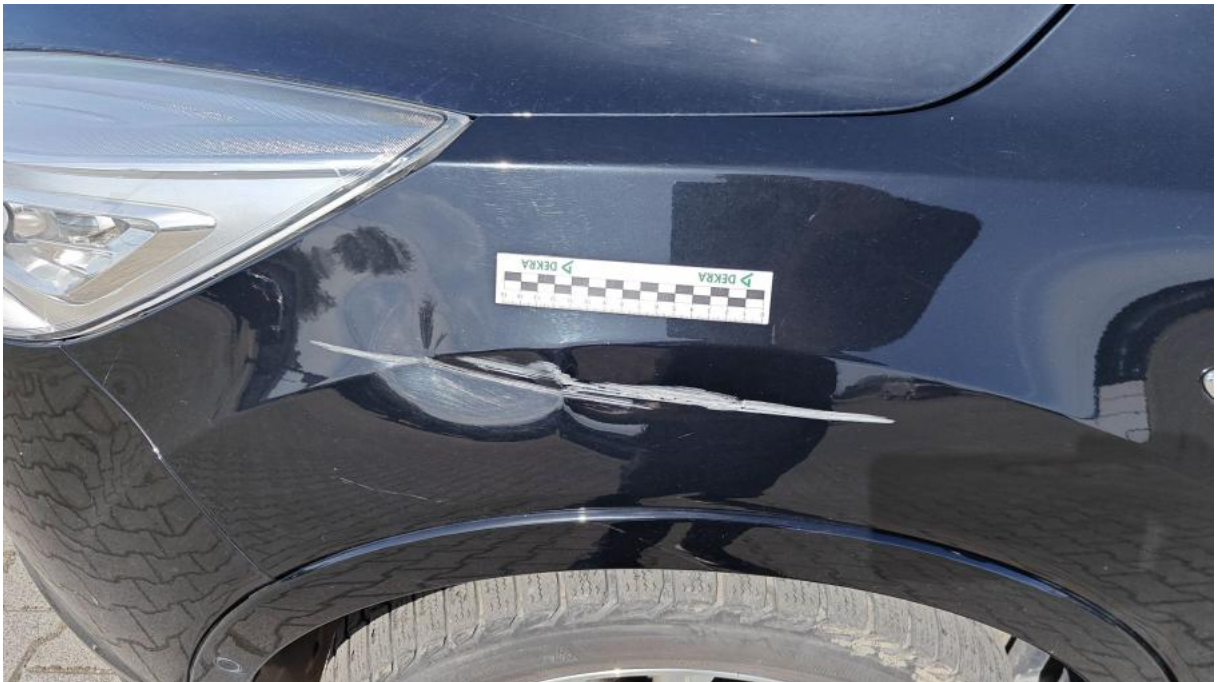
**Fot. 92**

| Poz. | Nazwa pozycji | Opis uszkodzeń | Kwalifik. | Naprawa [rbg] |
|---|---|---|---|---|
| 1 | Błotnik przedni L | rysa/odprysk, wgniecenie/odkształcenie | NA | 1.5 |

Błotnik przedni L - Wgniecenie/odkształcenie 1
