## Raport z oględzin pojazdu

| Numer raportu | 210528/4/24-11401 | Data raportu | 10-04-2024 |

| Numer identyfikacyjny (VIN) | WF0AXXWPMAGD12431 |
| Marka, model | FORD Kuga 12-16 |

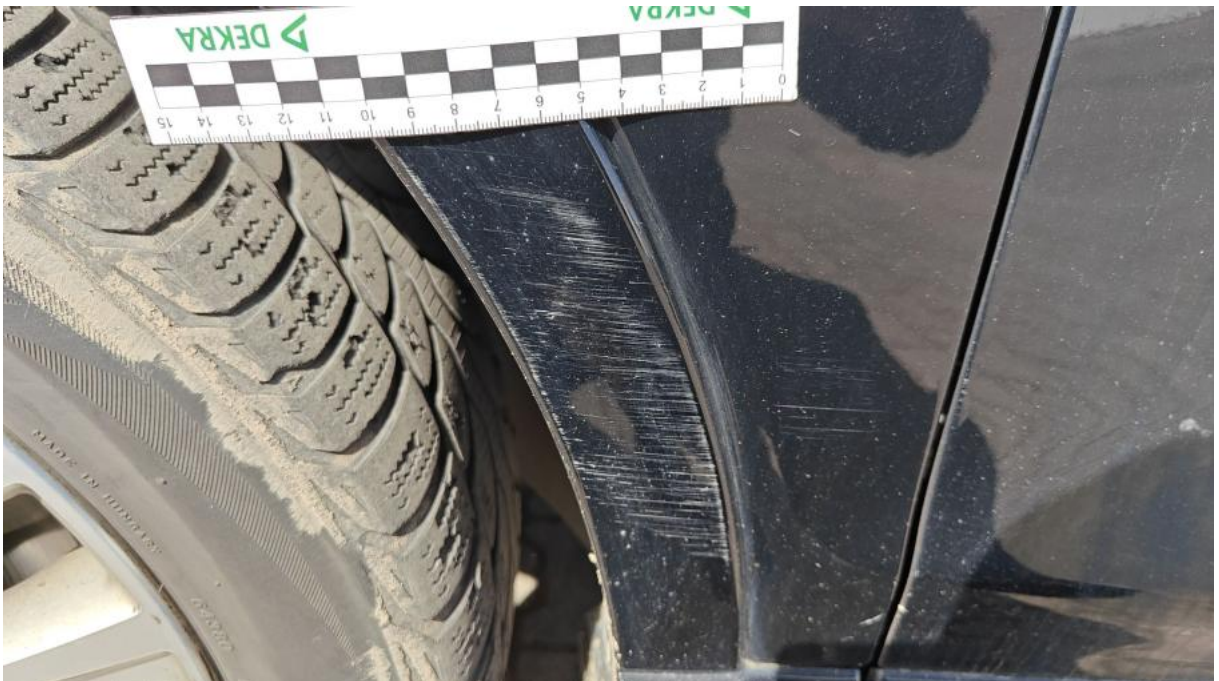
**Fot. 94**

| Poz. | Nazwa pozycji | Opis uszkodzeń | Kwalifik. | Naprawa [rbg] |
|---|---|---|---|---|
| 2 | Poszerzenie błotnika L | rysa/odprysk | NA | 0.3 |

Listwa krawędzi błotnika prz L - Rysa/odprysk 1
