## Raport z oględzin pojazdu

| Numer raportu | 210494/4/24-11401 | Data raportu | 05-04-2024 |

| Marka, model | OPEL Astra V Hatchback 19-21 |
| Numer rejestracyjny | GD720VG |

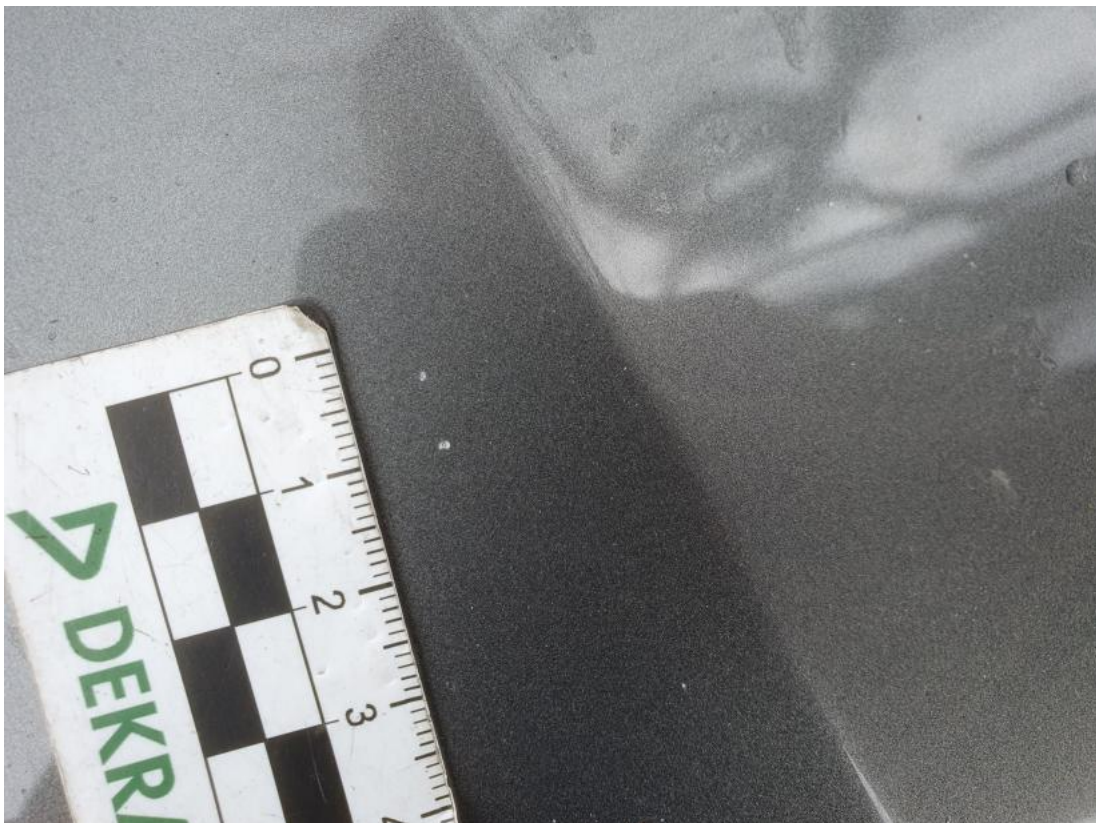
| 7 | Pokrywa przednia | rysa/odprysk | | |

**Fot. 34**  
Pokrywa komory silnika - Rysa/odprysk 1

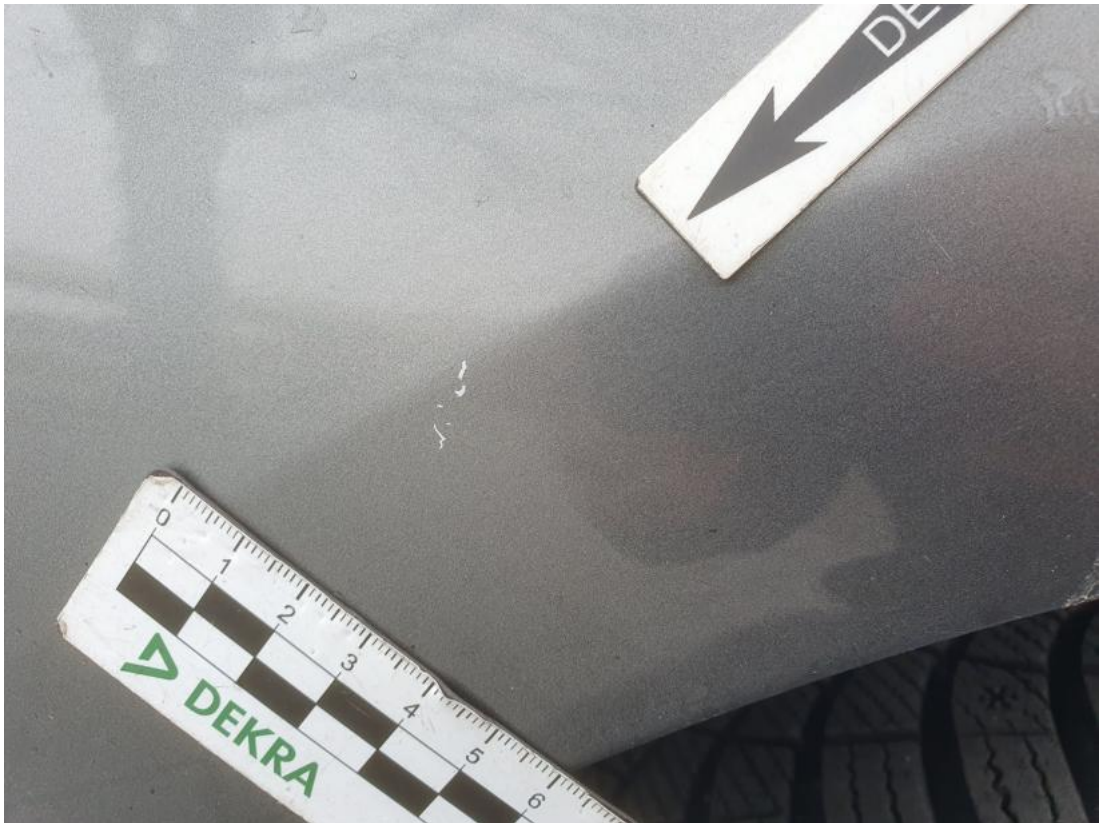
**Fot. 35**

| Poz. | Nazwa pozycji | Opis uszkodzeń | Kwalifik. | Naprawa [rbg] |
|---|---|---|---|---|
| 2 | Błotnik przedni R | rysa/odprysk, wgniecenie/odkształcenie | NA | 0.5 |

Błotnik przedni P - Rysa/odprysk 1

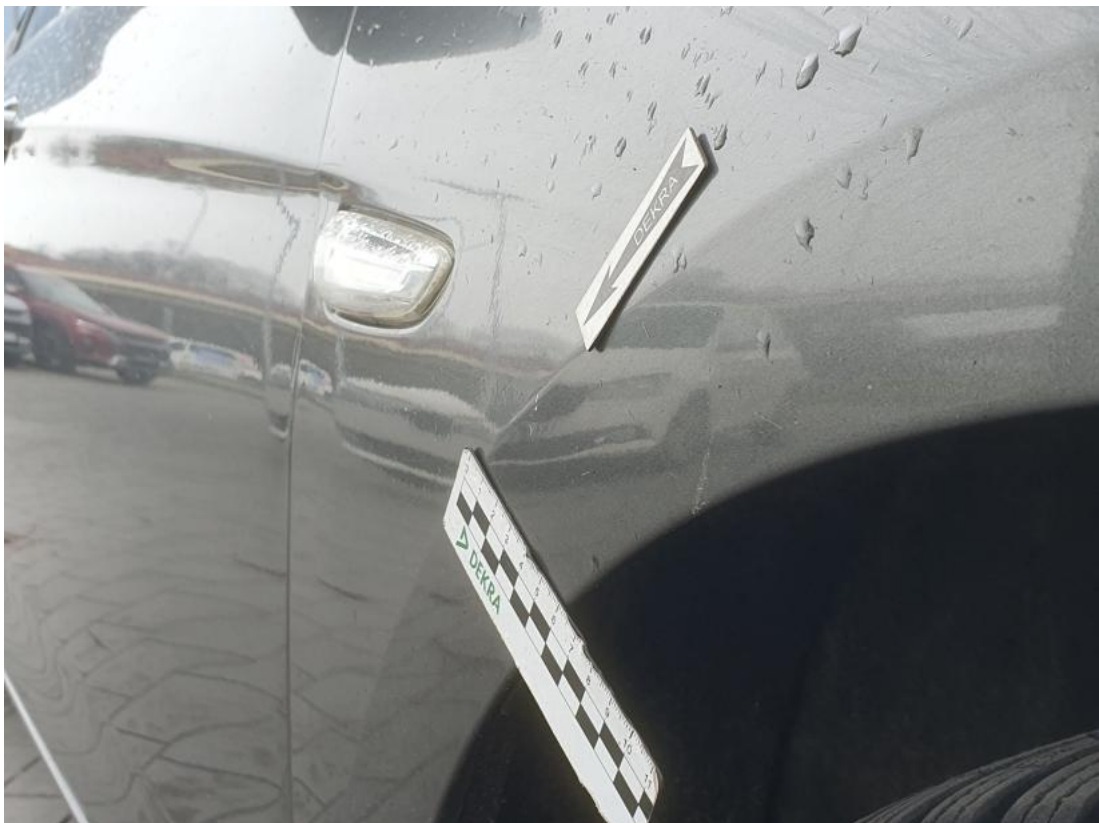
**Fot. 36**

Błotnik przedni P - Wgniecenie/odkształcenie 1

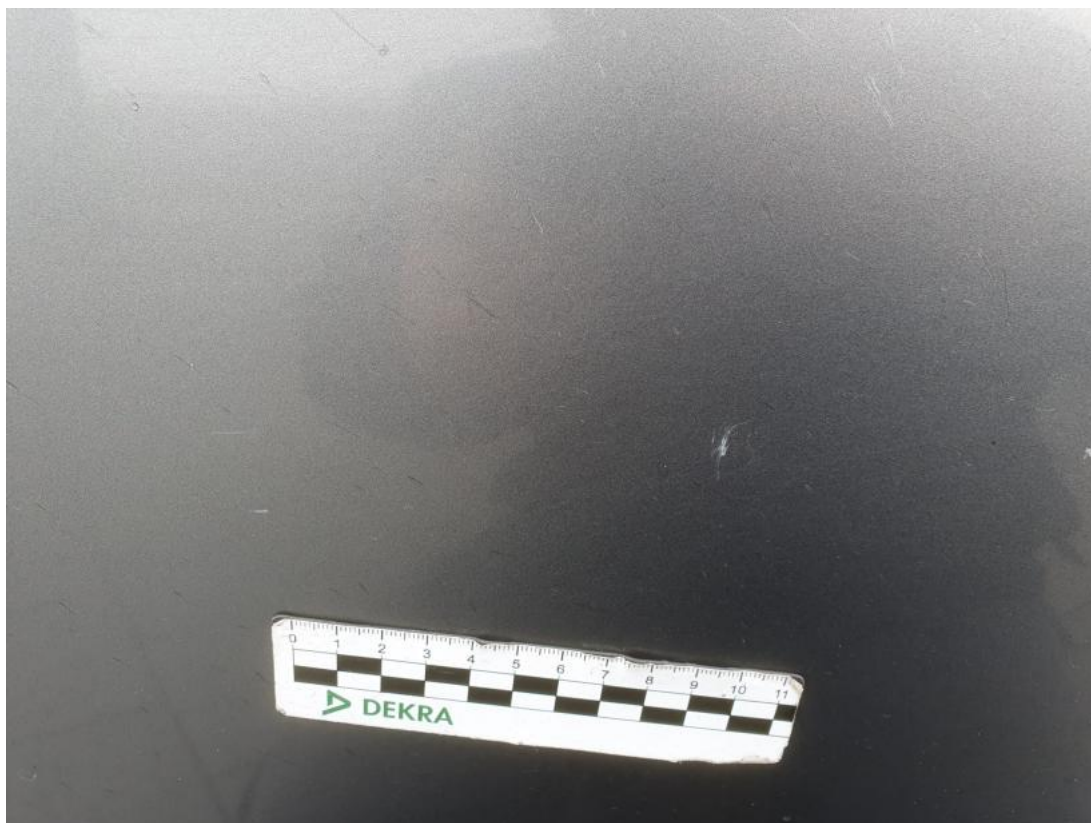
**Fot. 37**

| 9 | Drzwi przednie (nieuzbrojone) R | rysa/odprysk, wgniecenie/odkształcenie | | |

Drzwi przednie P - Rysa/odprysk 1

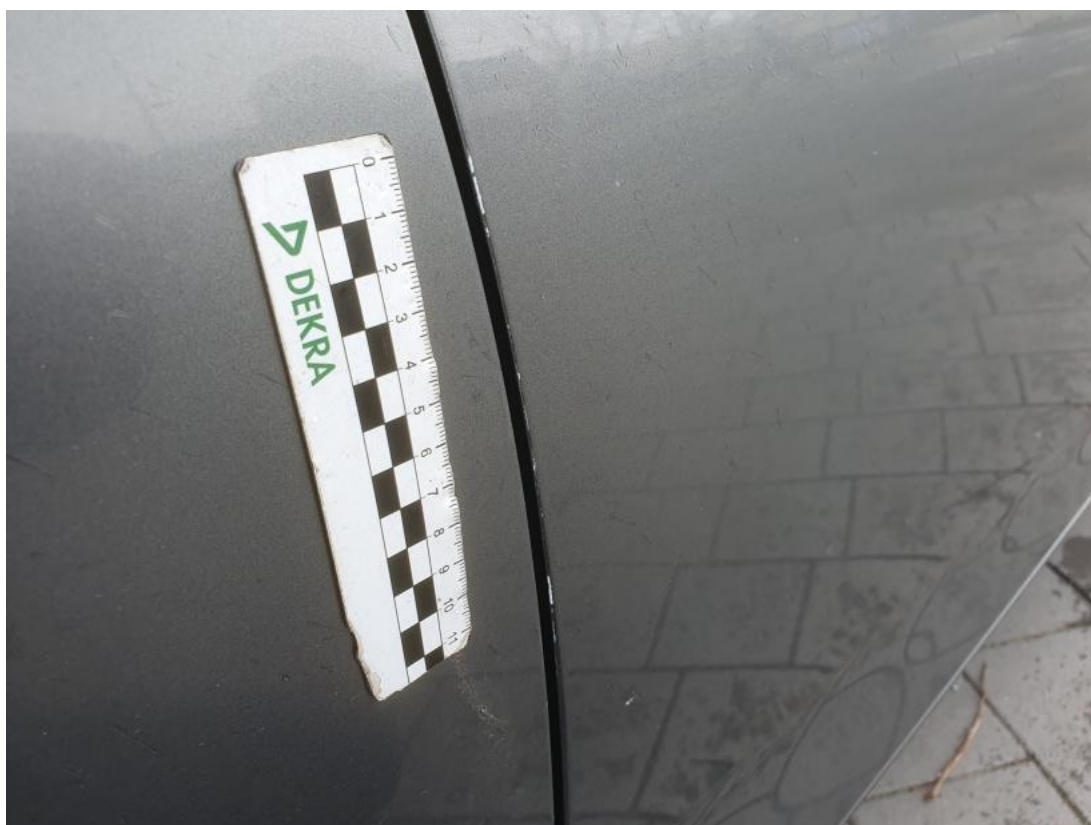
**Fot. 38**

Drzwi przednie P - Rysa/odprysk 2

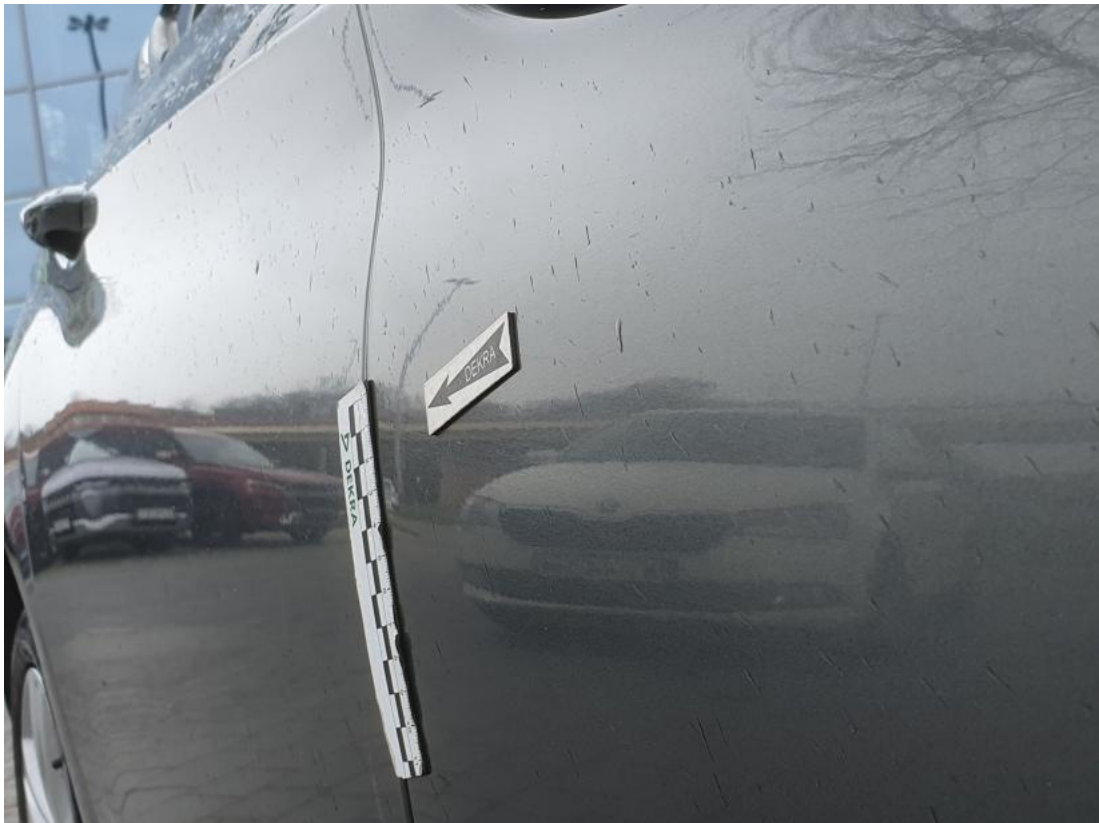
**Fot. 39**

Drzwi przednie P - Wgniecenie/odkształcenie 1

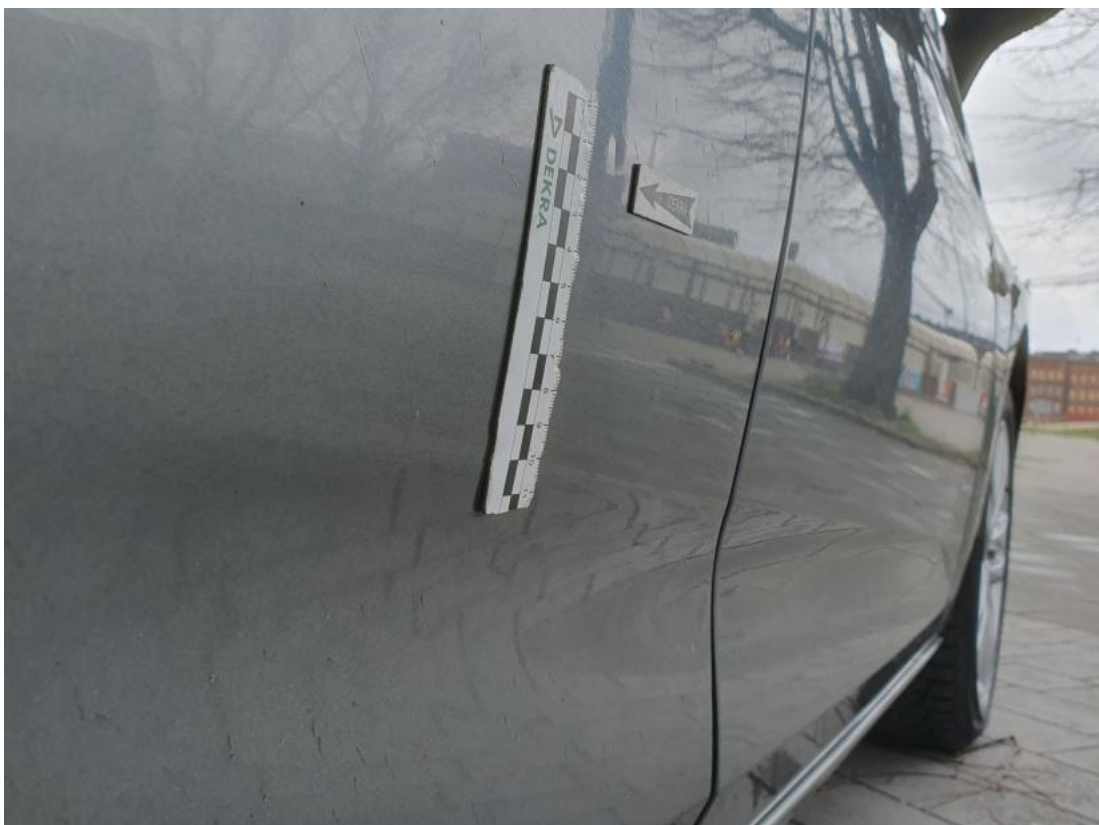
**Fot. 40**

| 11 | Drzwi tylne (nieuzbrojone) R | wgniecenie/odkształcenie | | |

Drzwi tylne P - Wgniecenie/odkształcenie 1

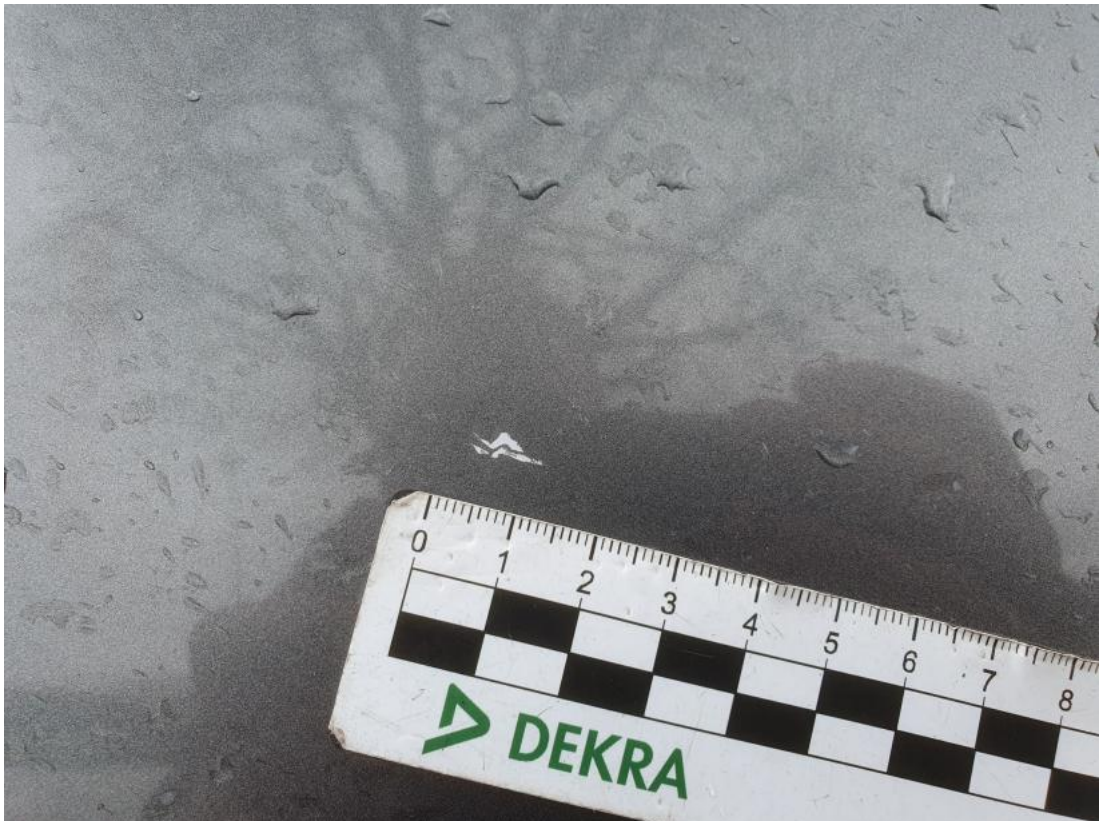
**Fot. 41**

| 14 | Błotnik tylny R | rysa/odprysk, wgniecenie/odkształcenie | | |

Błotnik tylny P / Ściana boczna P - Rysa/odprysk 1

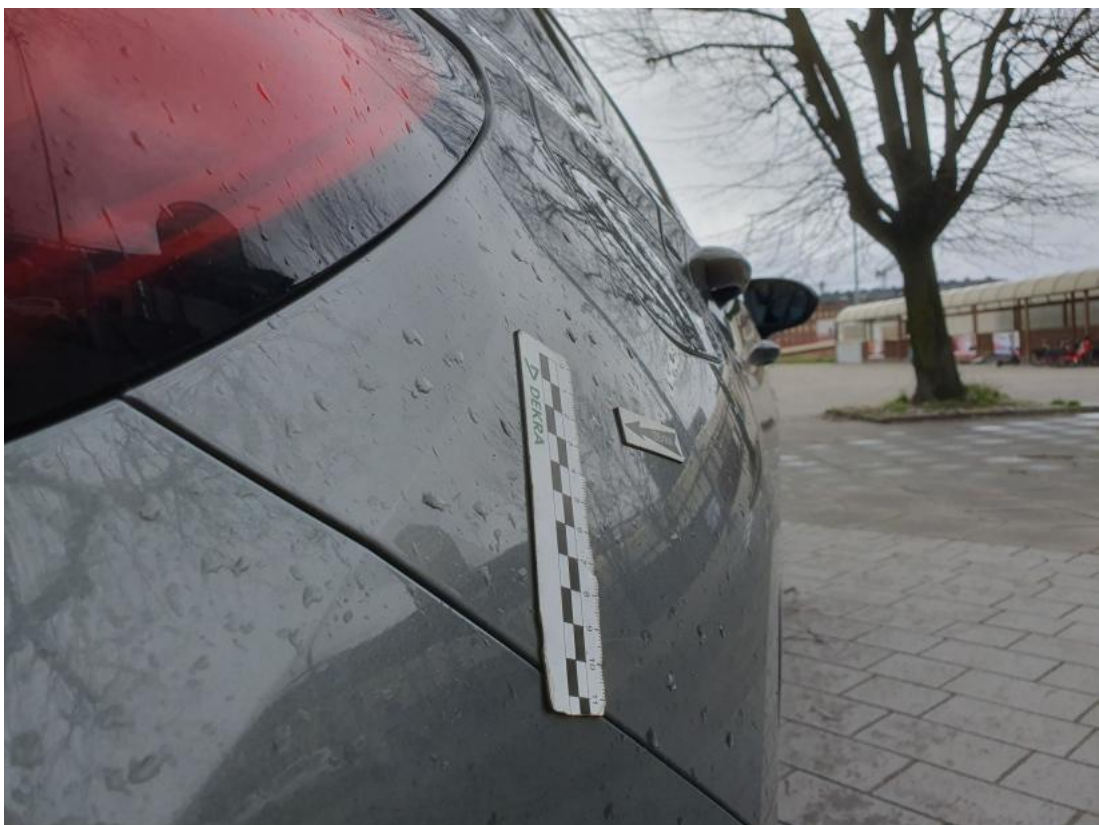
**Fot. 42**

Błotnik tylny P / Ściana boczna P - Wgniecenie/odkształcenie 1

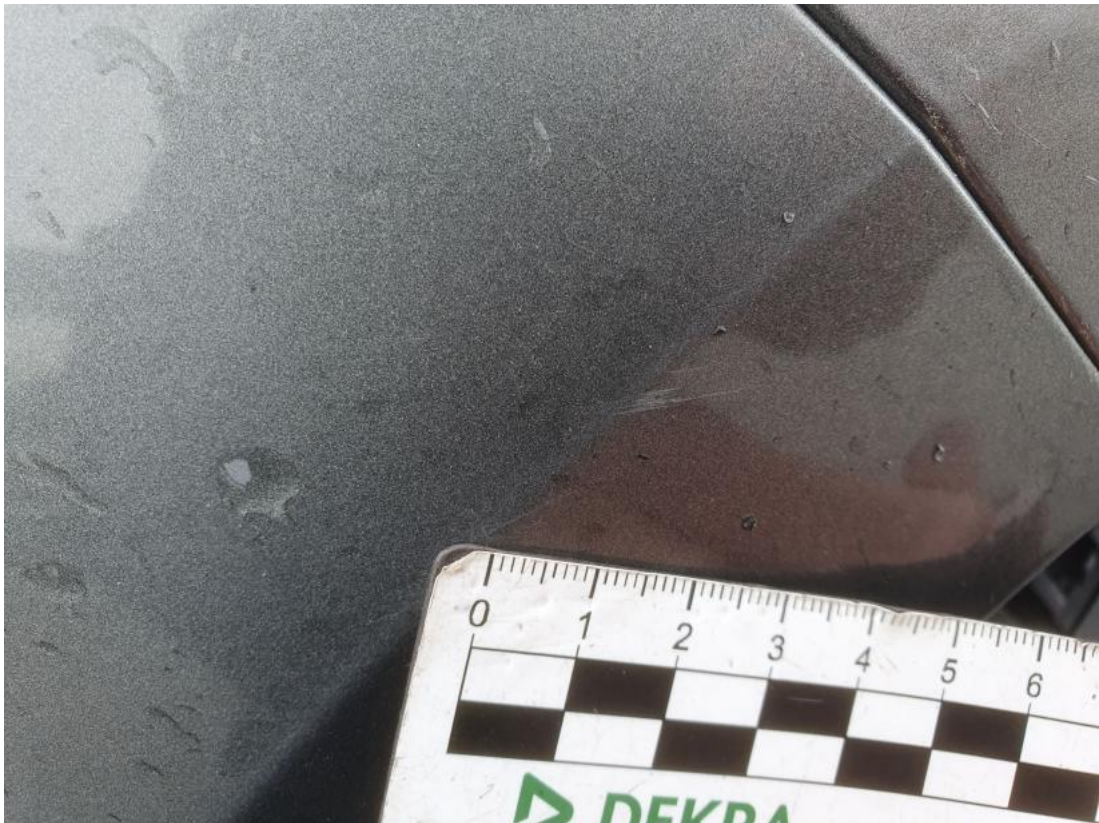
**Fot. 43**

| 12 | Okładzina zderzaka tylnego | rysa/odprysk | | |

Zderzak tylny - Rysa/odprysk 1

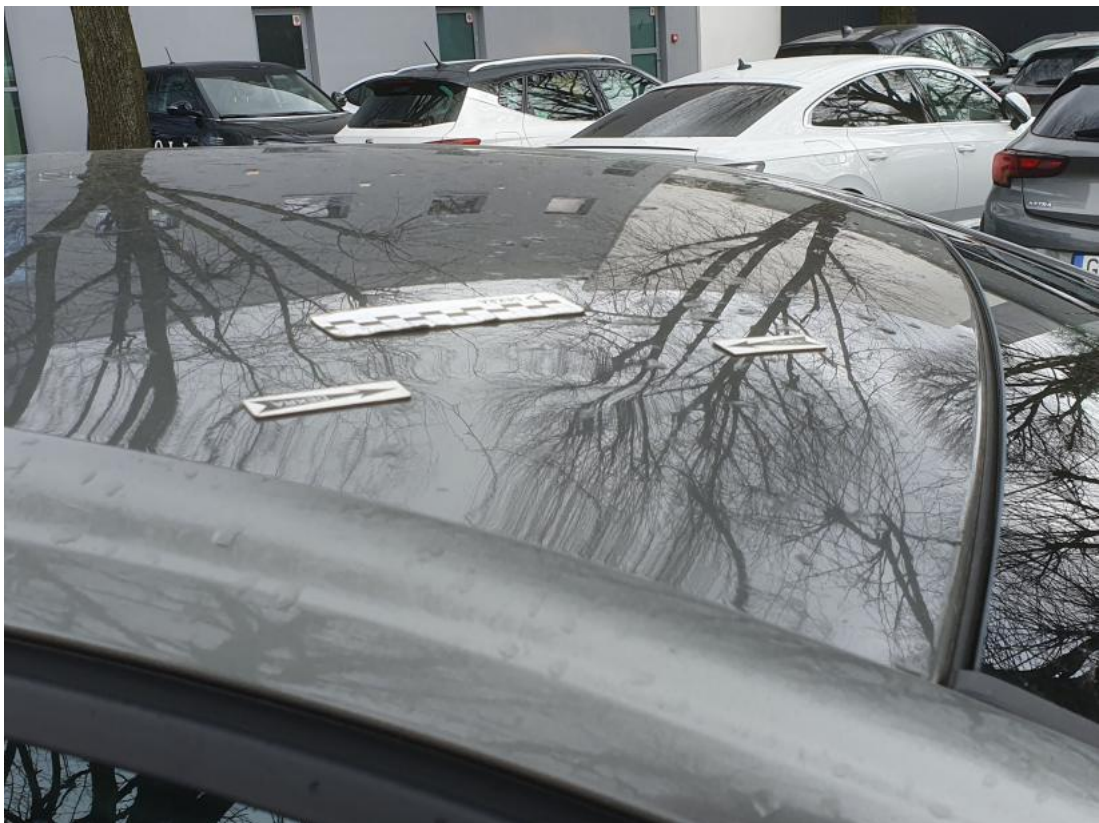
**Fot. 44**

| Poz. | Nazwa pozycji | Opis uszkodzeń | Kwalifik. | Naprawa [rbg] |
|---|---|---|---|---|
| 3 | Dach | wgniecenie/odkształcenie | NA | 2 |

Dach - Wgniecenie/odkształcenie 1

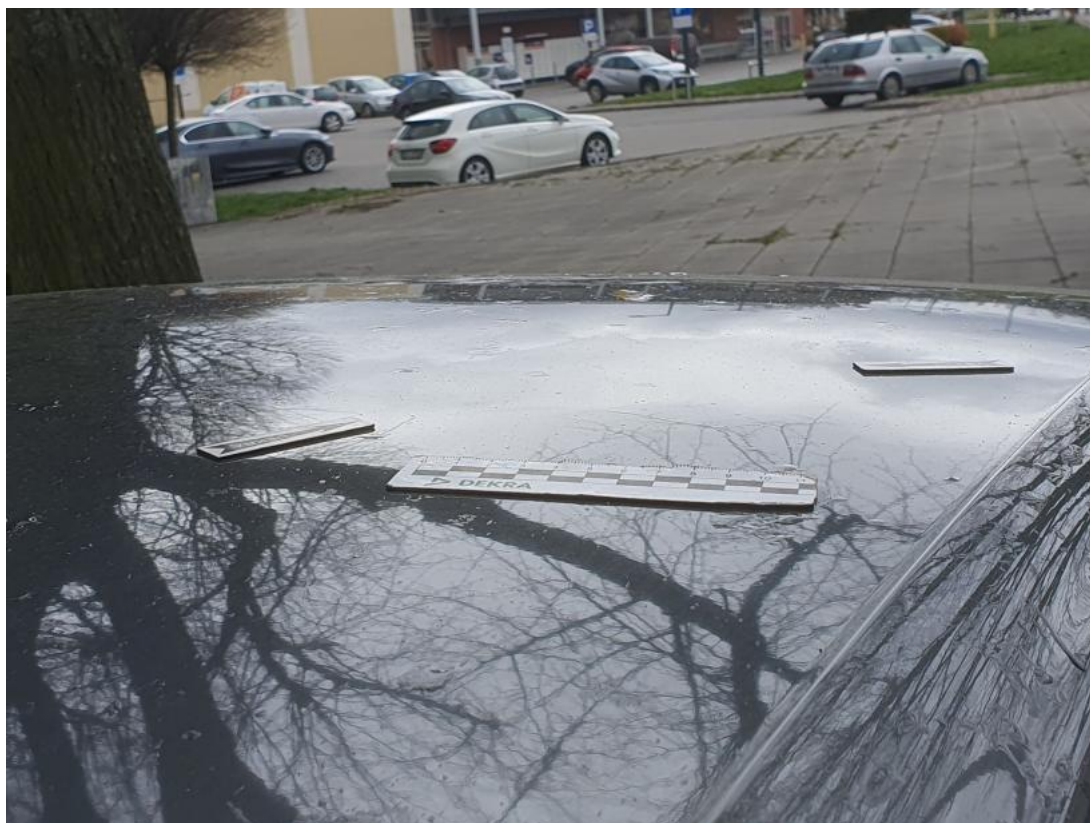
**Fot. 45**

Dach - Wgniecenie/odkształcenie 2

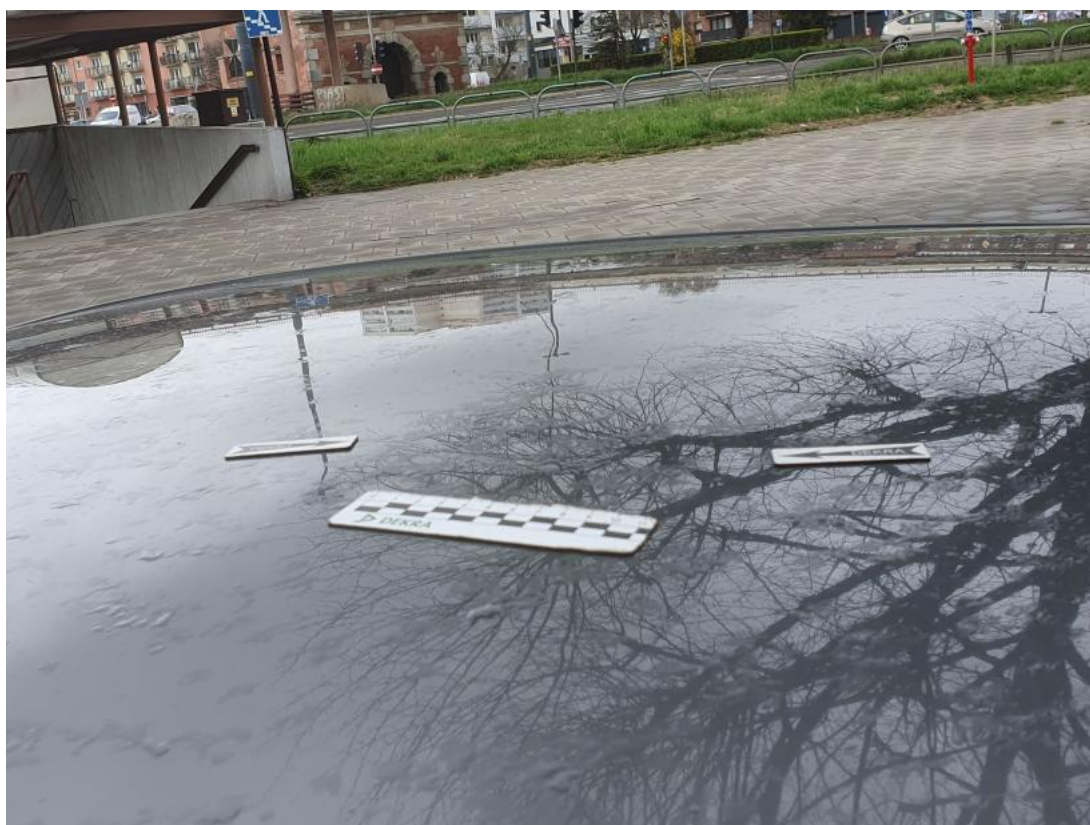
**Fot. 46**

Dach() - Wgniecenie/odkształcenie 3

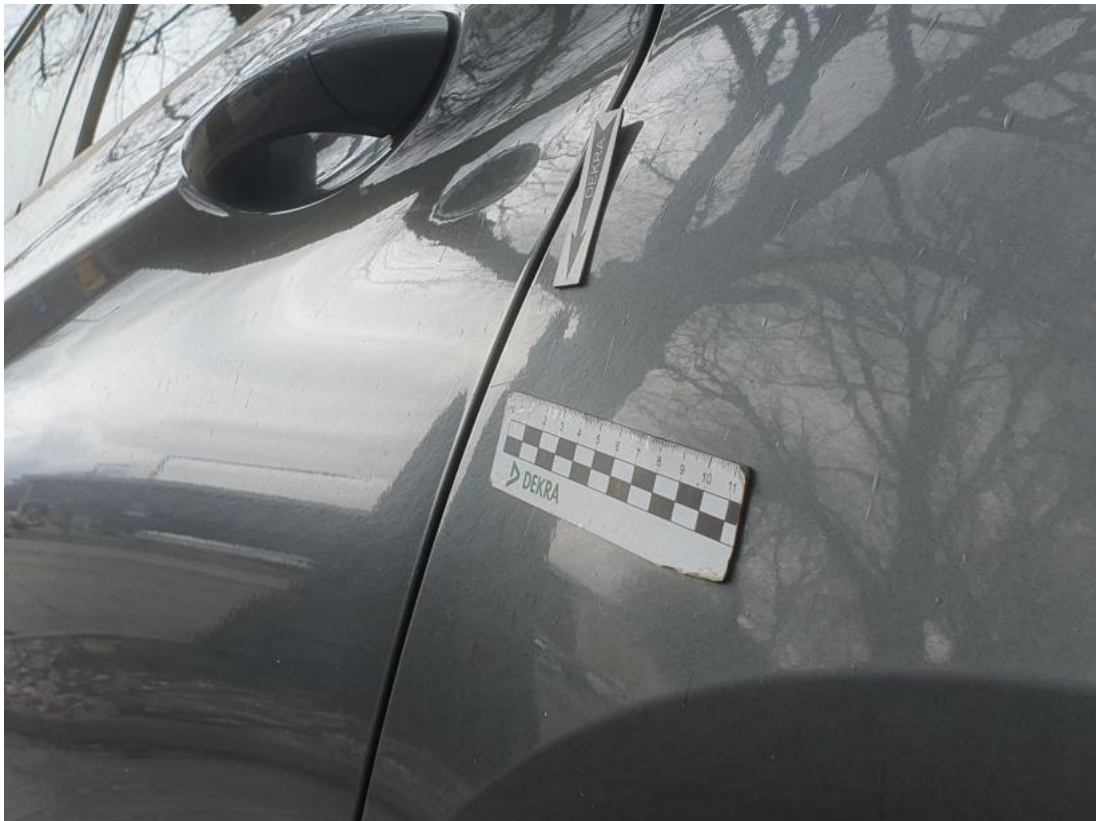
**Fot. 47**

| 13 | Błotnik tylny L | wgniecenie/odkształcenie | | |

Błotnik tylny L / Ściana boczna L - Wgniecenie/odkształcenie 1

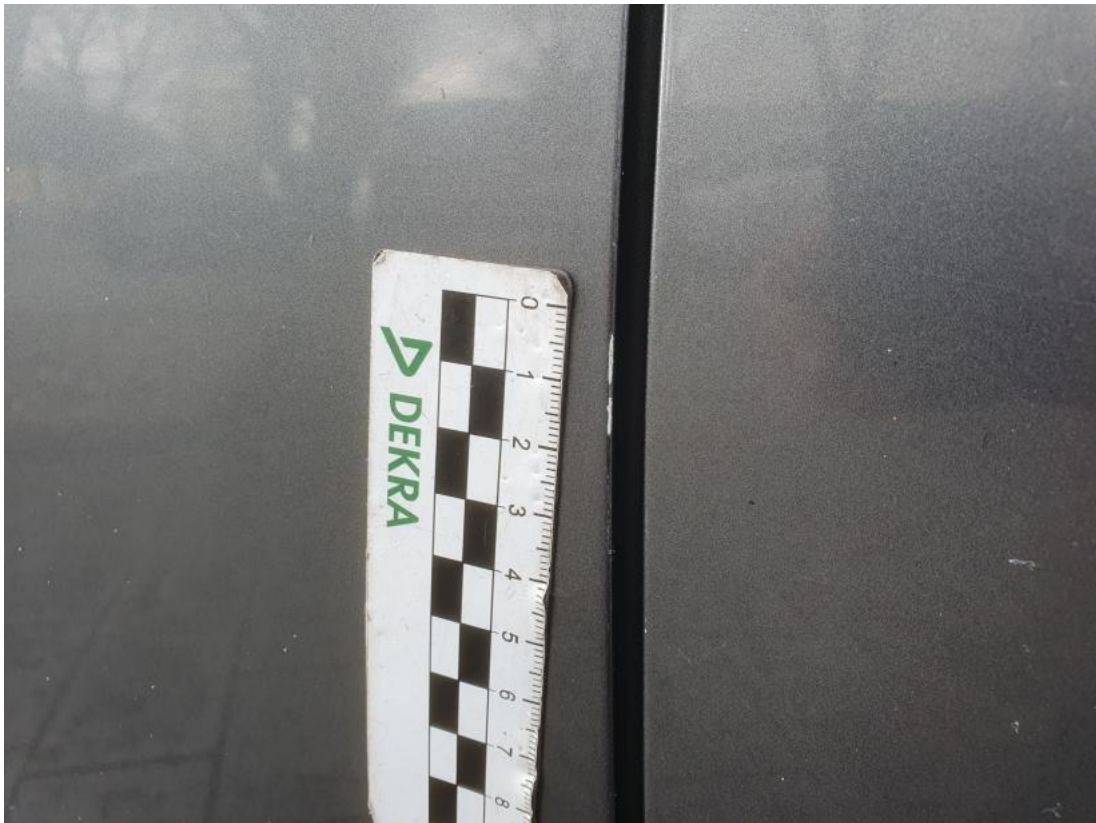
**Fot. 49**

| 8 | Drzwi przednie (nieuzbrojone) L | rysa/odprysk, wgniecenie/odkształcenie | | |

Drzwi przed L - Rysa/odprysk 1

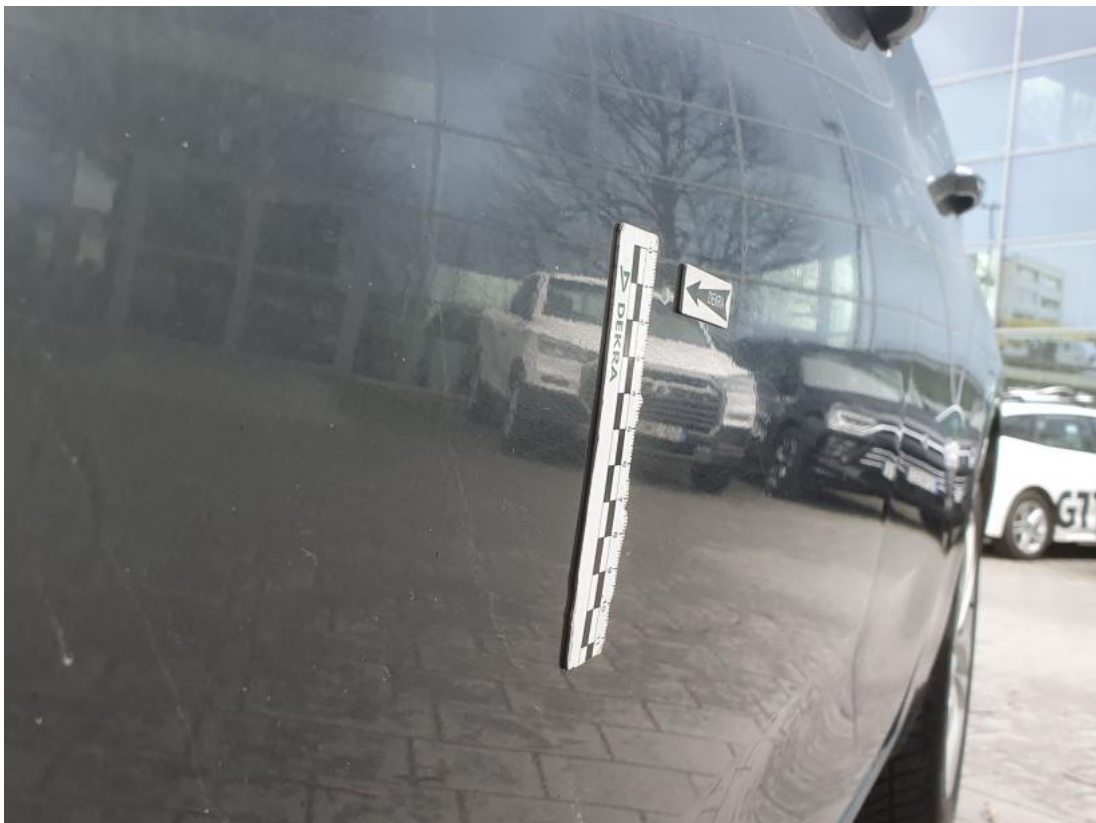
**Fot. 50**

Drzwi przed L - Wgniecenie/odkształcenie 1

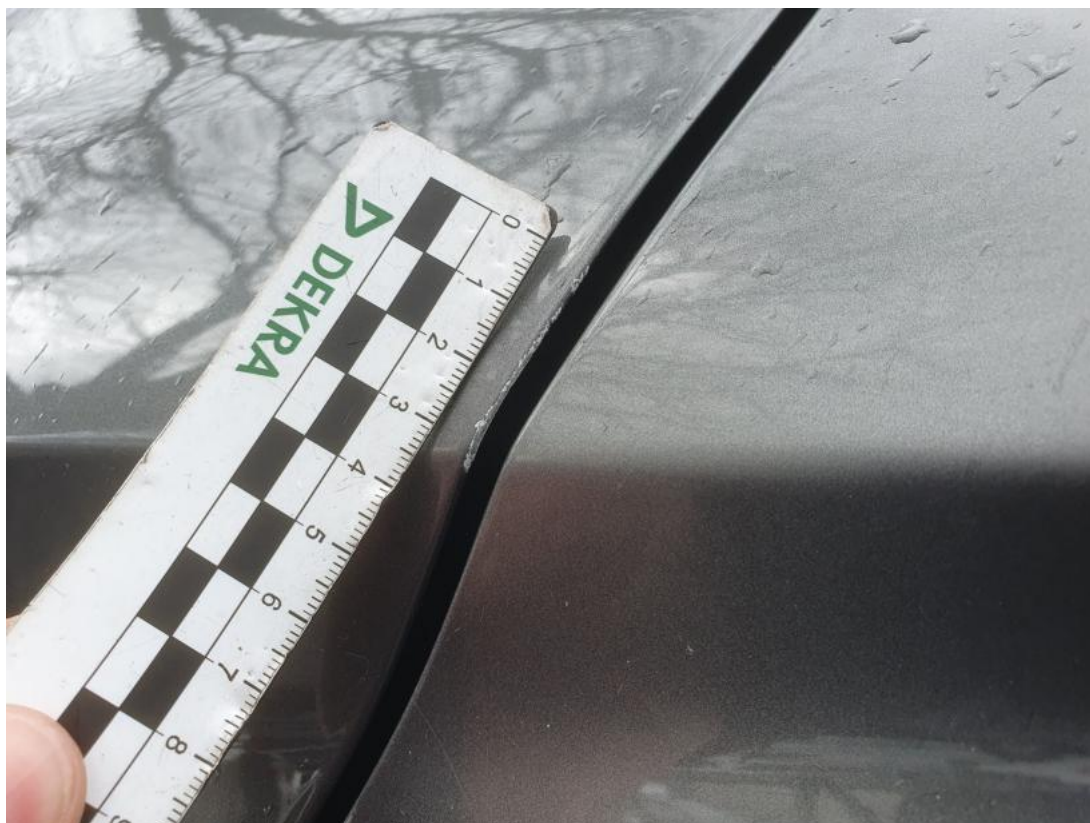
**Fot. 51**

| 4 | Drzwi tylne (nieuzbrojone) L | rysa/odprysk | NA | 0.5 |

Drzwi tylne L - Rysa/odprysk 1

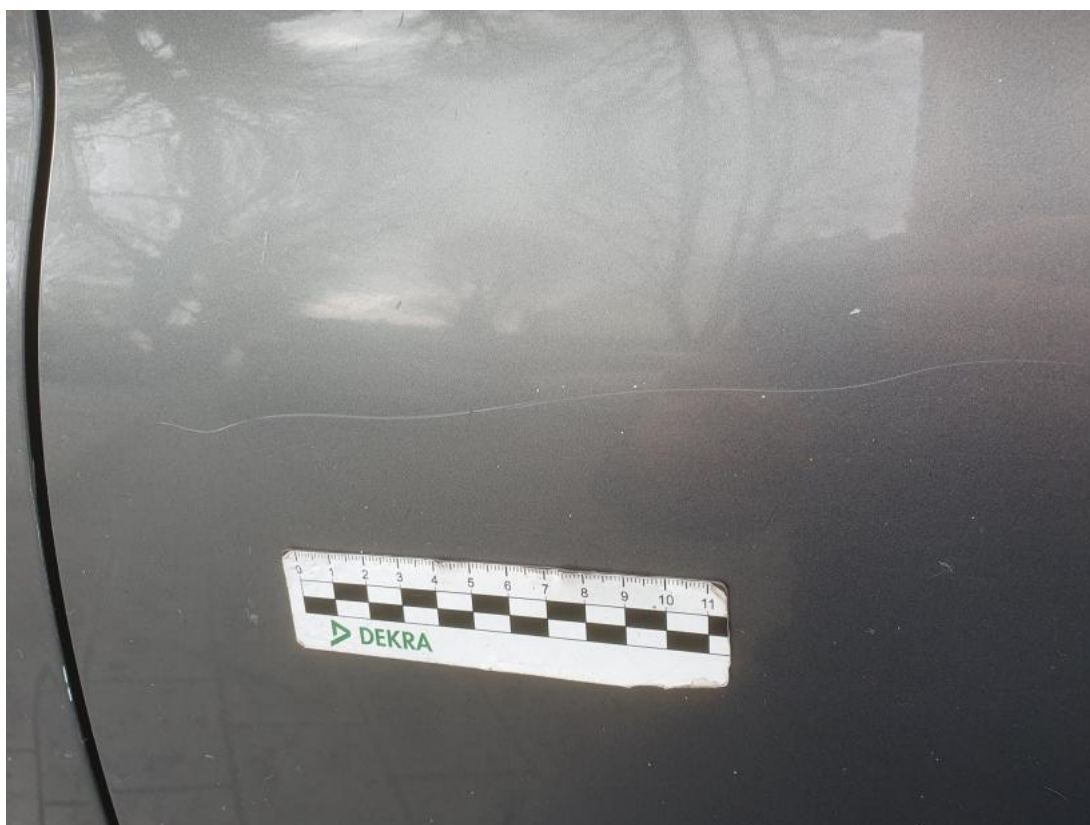
**Fot. 52**

Drzwi tylne L - Rysa/odprysk 2

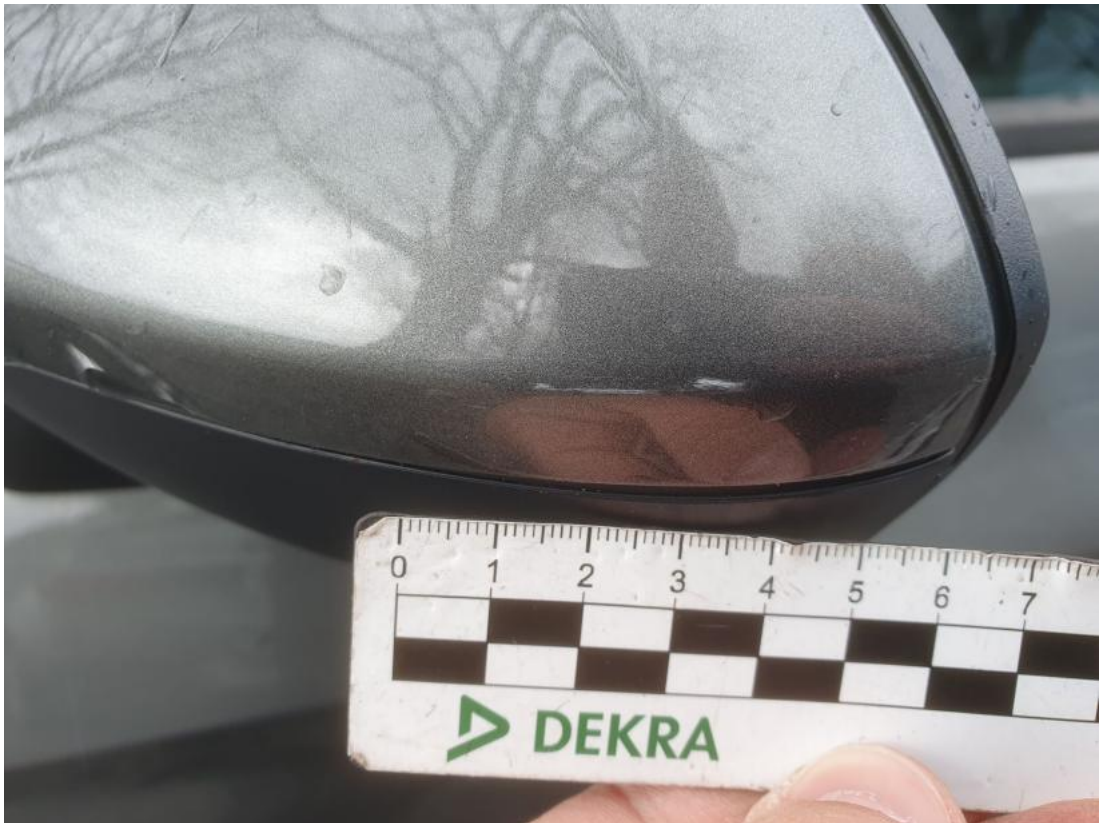
**Fot. 53**

| 10 | Osłona lusterka zewnętrznego L | rysa/odprysk | | |

Obudowa lusterka zew L - Rysa/odprysk 1

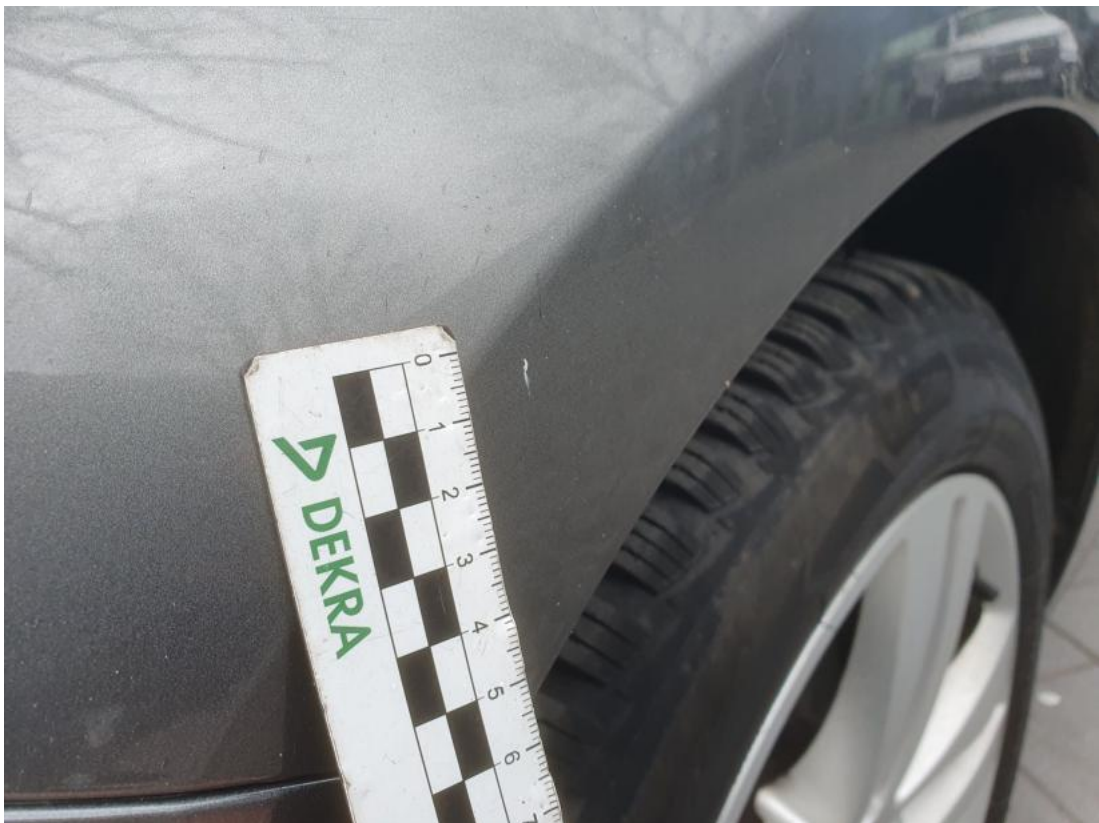
**Fot. 54**

| 6 | Błotnik przedni L | rysa/odprysk | | |

Łótnik przedni L - Rysa/odprysk 1

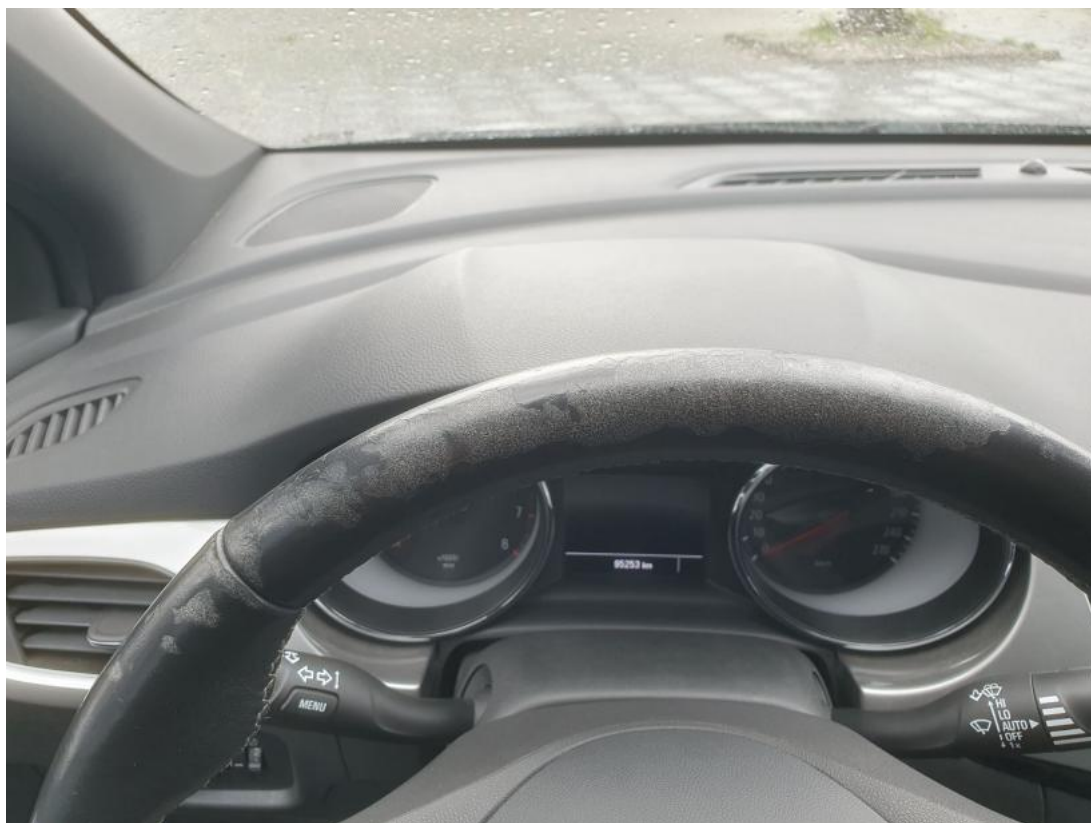
**Fot. 55**

| Poz. | Nazwa pozycji | Opis uszkodzeń | Kwalifik. | Naprawa [rbg] |
|---|---|---|---|---|
| 1 | Kierownica przystosowana do Airbag | ubytki materiału | WY | 0.3 |

Koło kierownicy - Inne 1

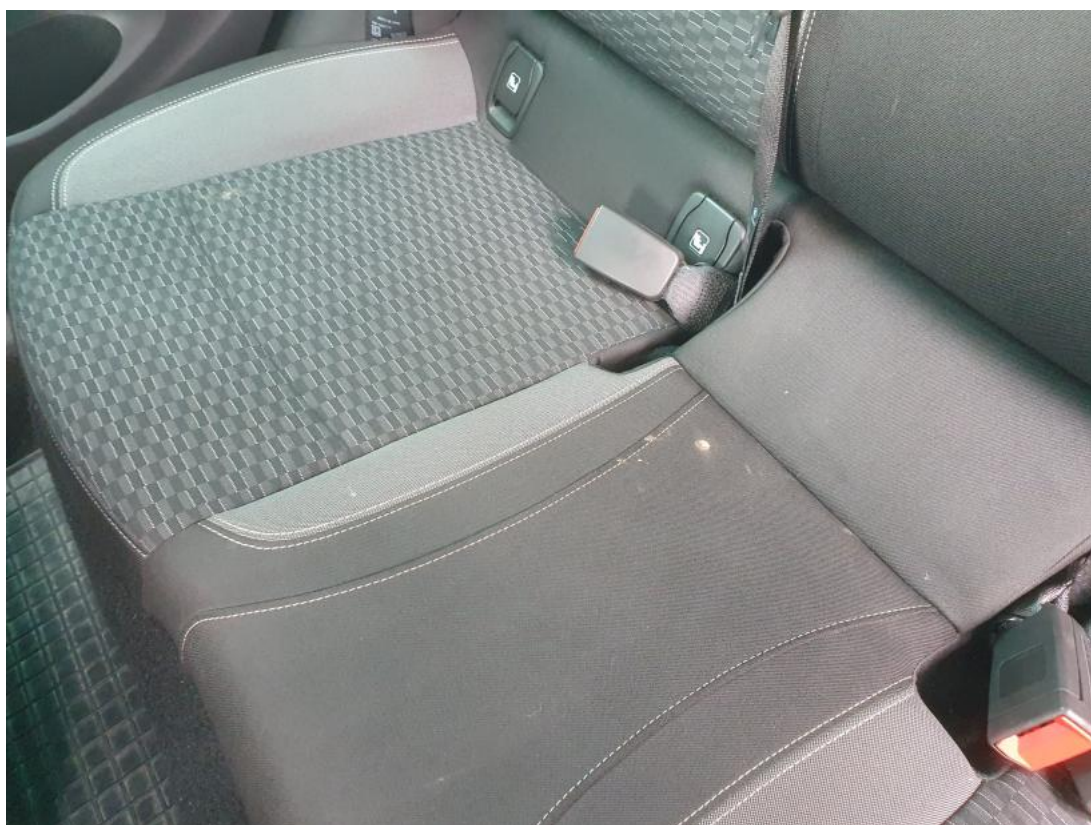
**Fot. 56**

| 5 | Tapicerka siedziska 2.rząd | zabrudzenie | NA | 0.5 |

Kanapa tyl. - Inne 1
