## Raport z oględzin pojazdu

| Numer raportu | 210431/3/24-11401 | Data raportu | 28-03-2024 |

| Marka, model | SKODA Rapid Spaceback 17-19 |
| Numer rejestracyjny | SK225WP |

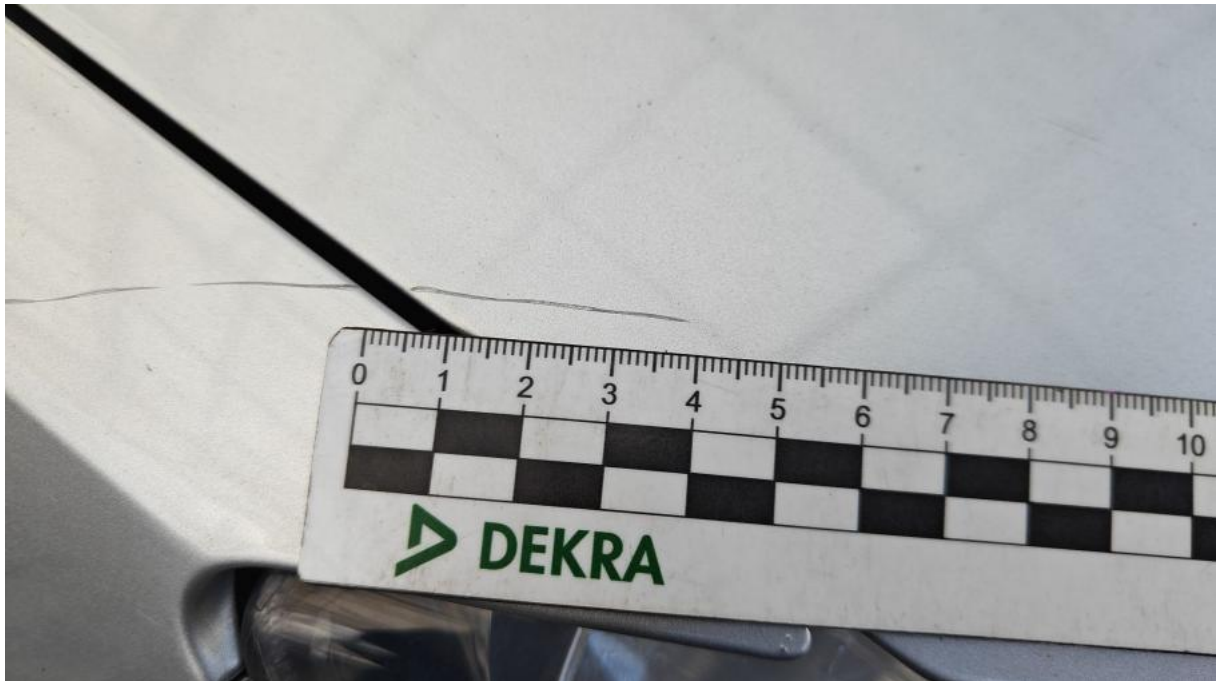
**Fot. 37**

| Poz. | Nazwa pozycji | Opis uszkodzeń | Kwalifik. | Naprawa [rbg] |
|---|---|---|---|---|
| 3 | Pokrywa przednia | rysa/odprysk, wgniecenie/odkształcenie | NA | 0.8 |

Pokrywa komory silnika - Rysa/odprysk 1

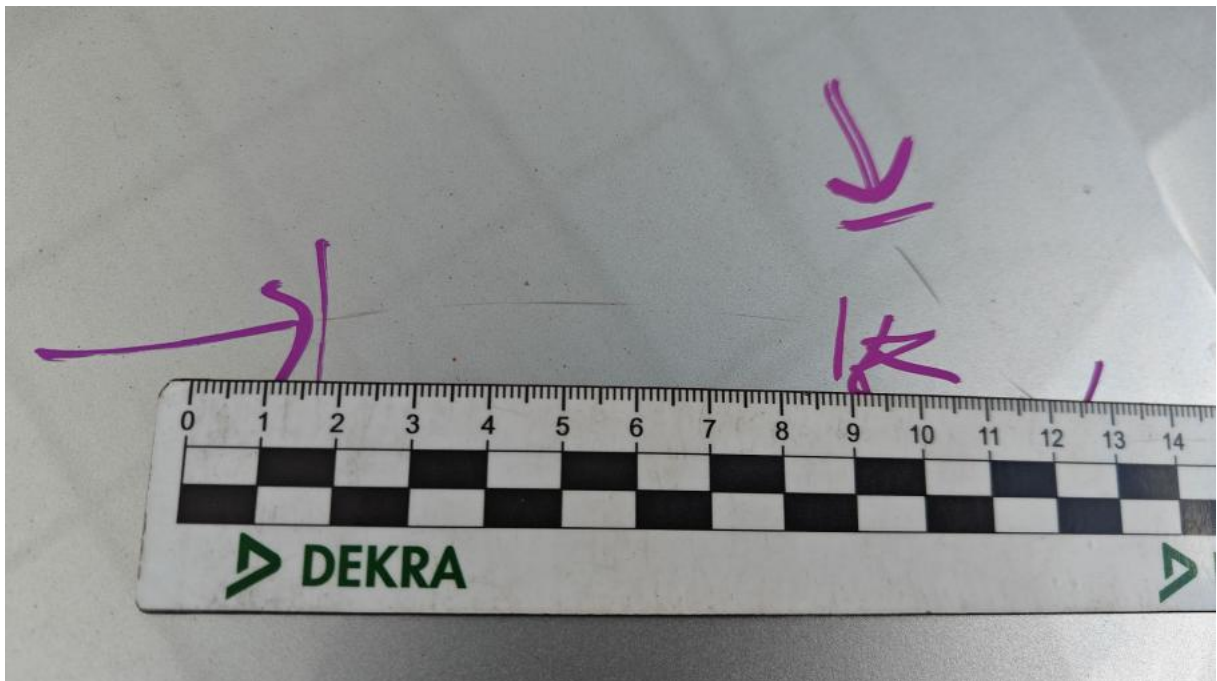
**Fot. 38**

Pokrywa komory silnika - Rysa/odprysk 2

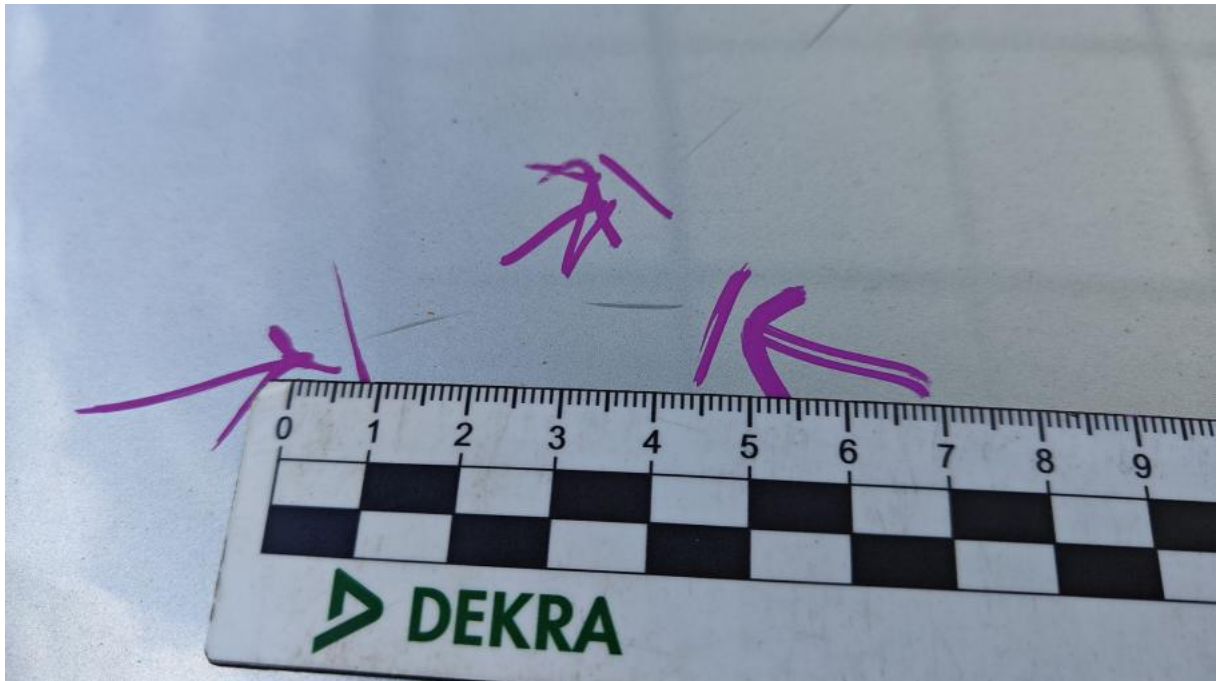
**Fot. 39**

Pokrywa komory silnika() - Rysa/odprysk 3

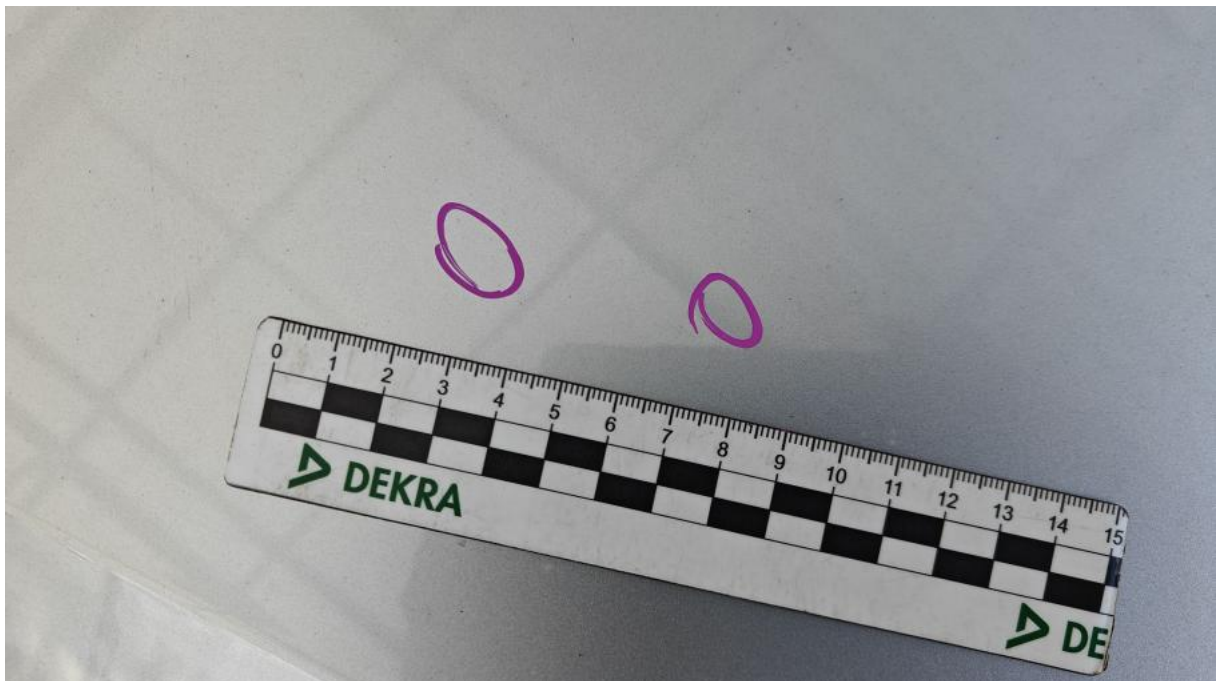
**Fot. 40**

Pokrywa komory silnika - Wgniecenie/odkształcenie 1

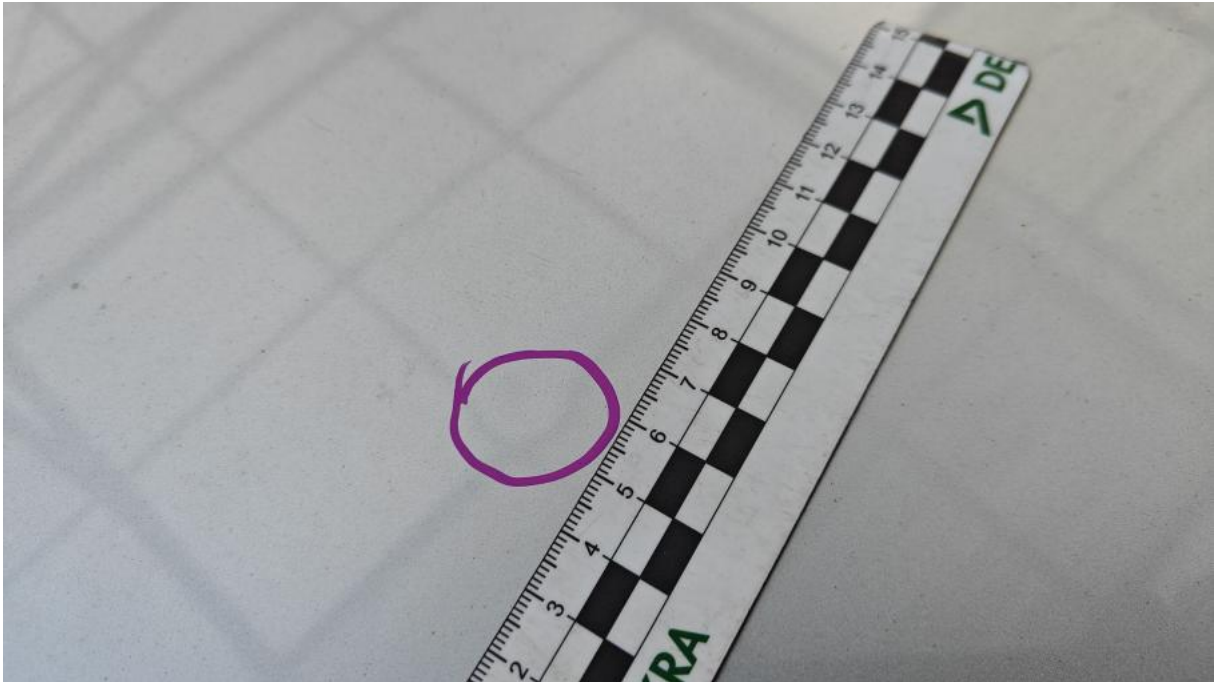
**Fot. 41**

Pokrywa komory silnika - Wgniecenie/odkształcenie 2

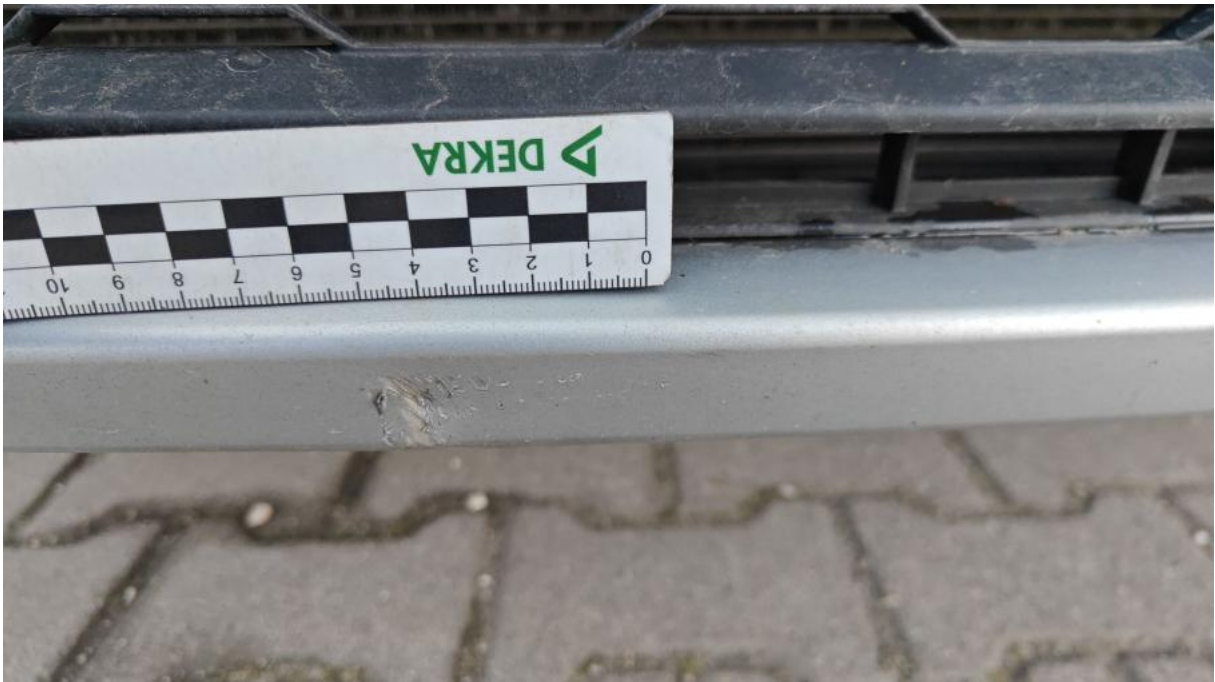
**Fot. 44**

| Poz. | Nazwa pozycji | Opis uszkodzeń | Kwalifik. | Naprawa [rbg] |
|---|---|---|---|---|
| 9 | Okładzina zderzaka przedniego | rysa/odprysk, wgniecenie/odkształcenie | | |

Zderzak - Wgniecenie/odkształcenie 1

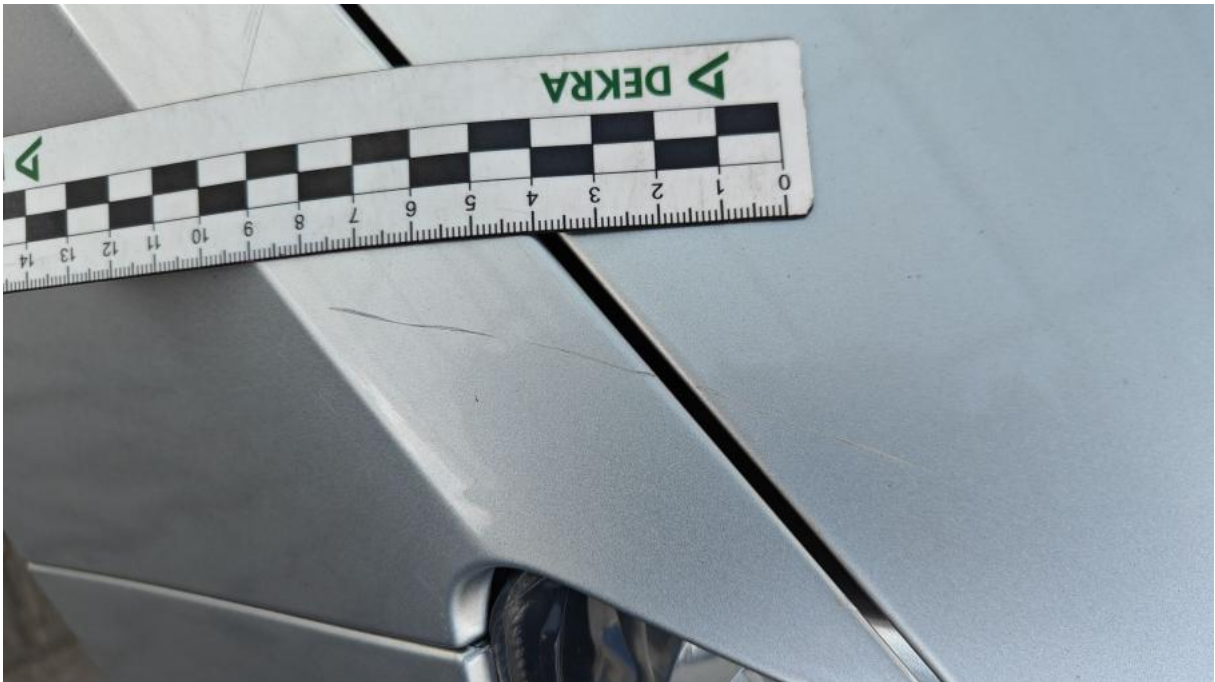
**Fot. 46**

| Poz. | Nazwa pozycji | Opis uszkodzeń | Kwalifik. | Naprawa [rbg] |
|---|---|---|---|---|
| 2 | Błotnik przedni R | rysa/odprysk, ślady korozji | NA | 0.5 |

Błotnik przedni P - Rysa/odprysk 1

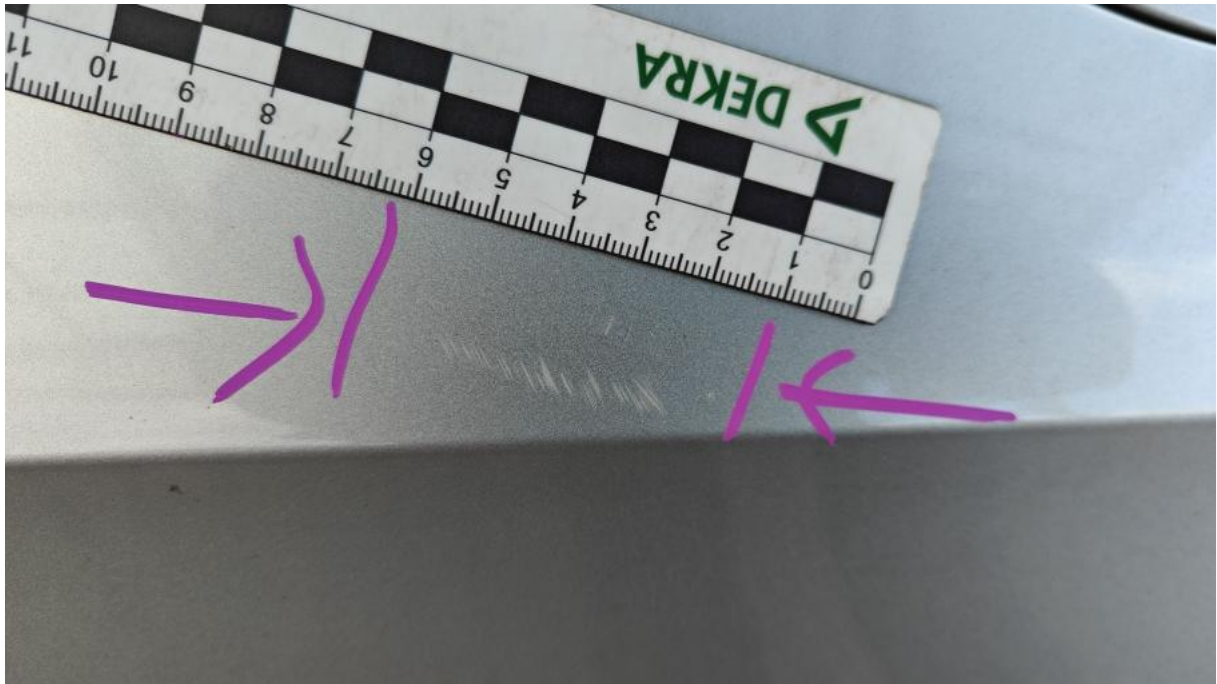
**Fot. 47**

Błotnik przedni P - Rysa/odprysk 2

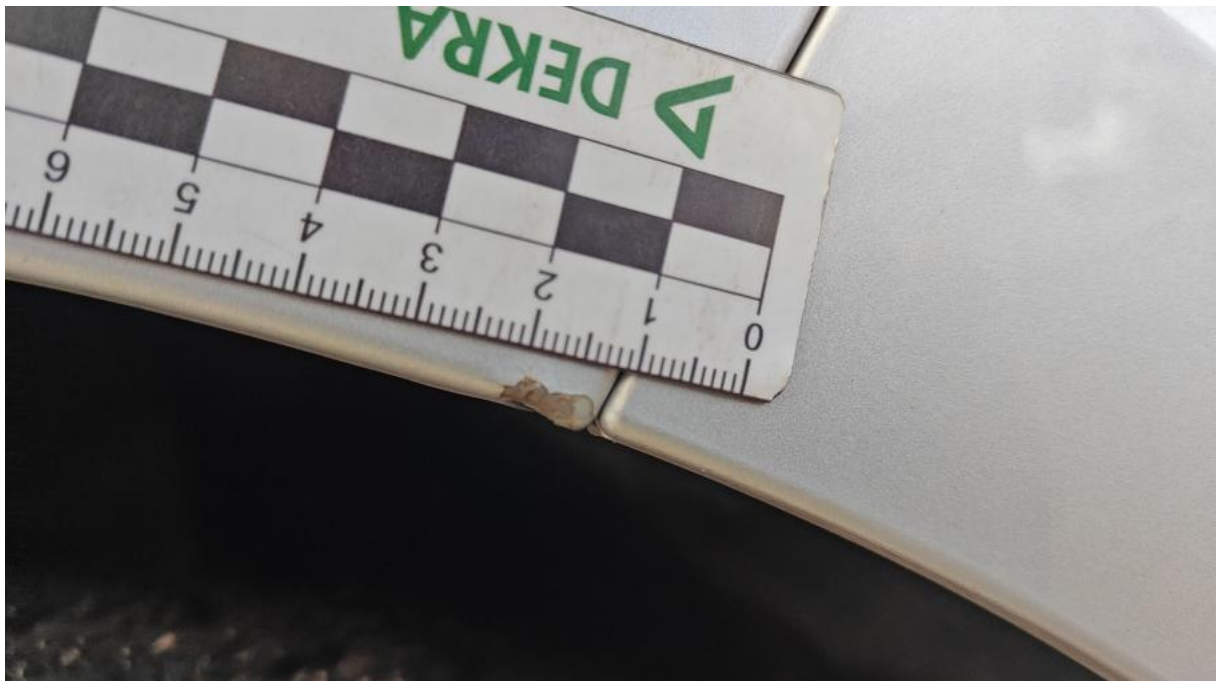
**Fot. 48**

Błotnik przedni P() - Rysa/odprysk 3

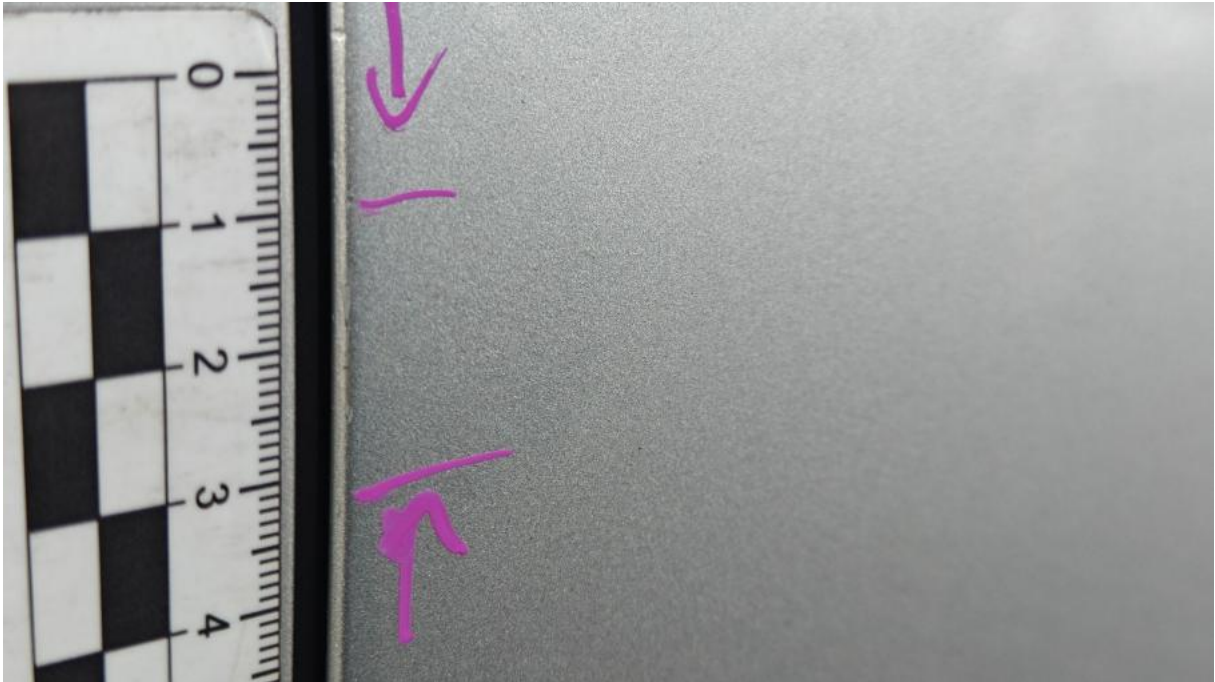
**Fot. 51**

| Poz. | Nazwa pozycji | Opis uszkodzeń | Kwalifik. | Naprawa [rbg] |
|---|---|---|---|---|
| 11 | Drzwi przednie (nieuzbrojone) R | rysa/odprysk | | |

Drzwi przednie P - Rysa/odprysk 2

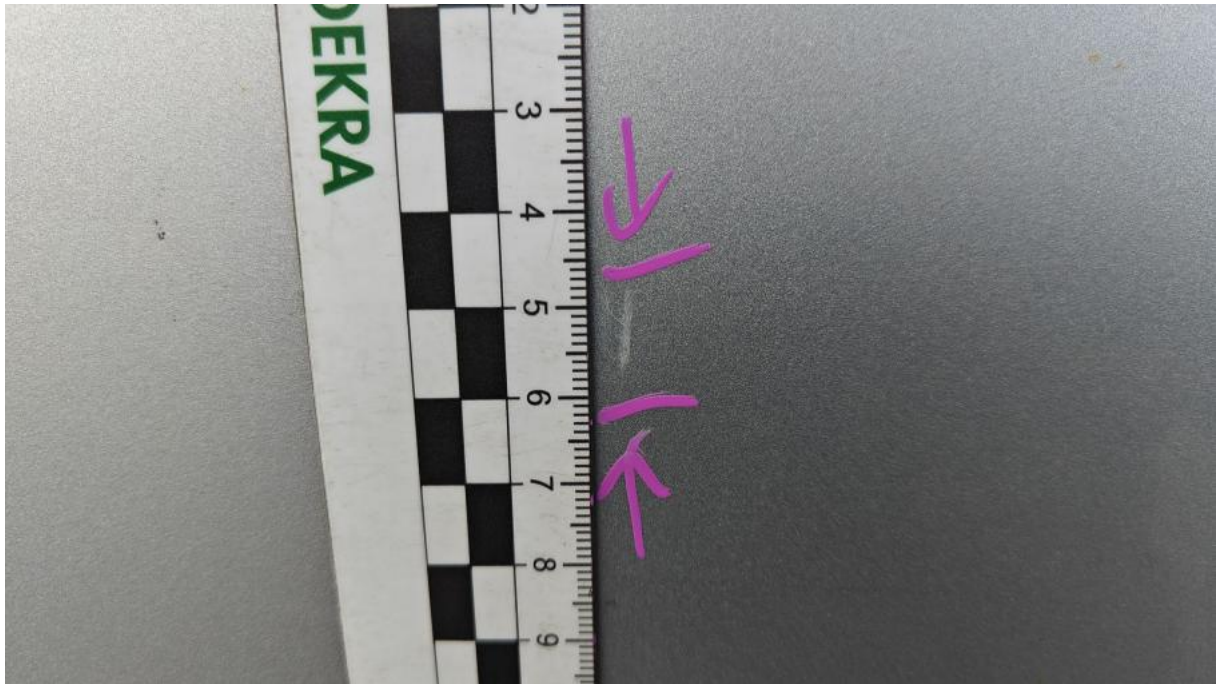
**Fot. 53**

| Poz. | Nazwa pozycji | Opis uszkodzeń | Kwalifik. | Naprawa [rbg] |
|---|---|---|---|---|
| 12 | Drzwi tylne (nieuzbrojone) R | rysa/odprysk | | |

Drzwi tylne P - Rysa/odprysk 1

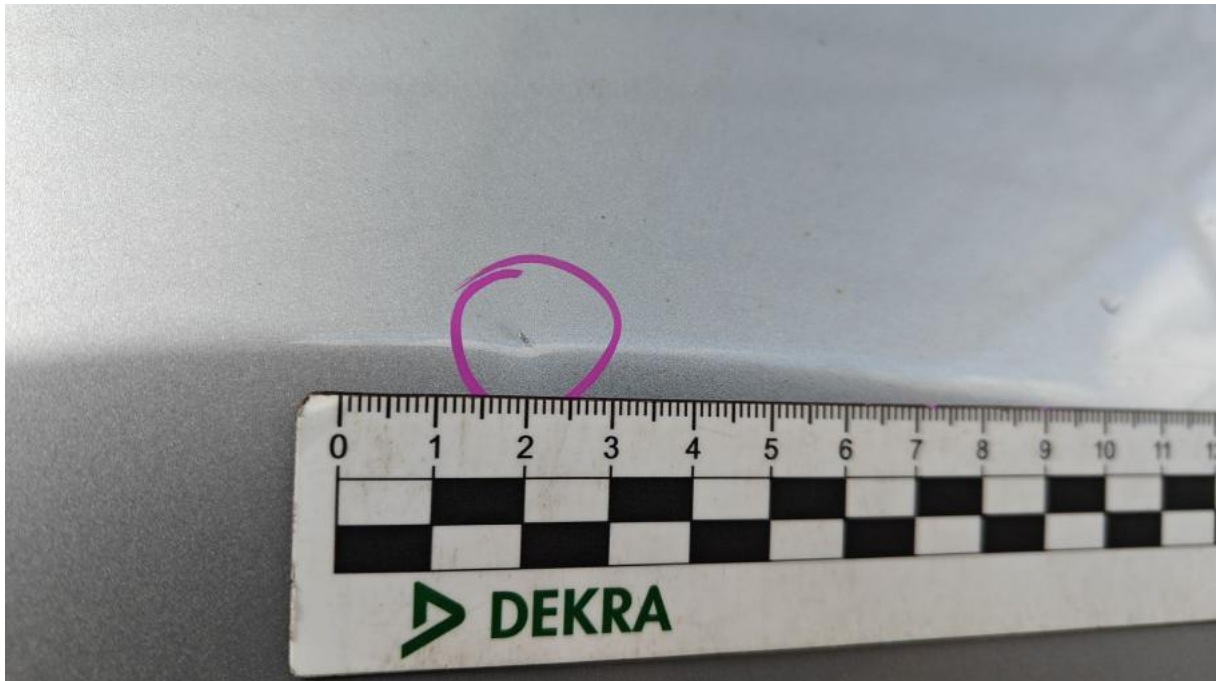
**Fot. 55**

| Poz. | Nazwa pozycji | Opis uszkodzeń | Kwalifik. | Naprawa [rbg] |
|---|---|---|---|---|
| 18 | Błotnik tylny R | rysa/odprysk, wgniecenie/odkształcenie | | |

Błotnik tylny P / Ściana boczna P - Wgniecenie/odkształcenie 1

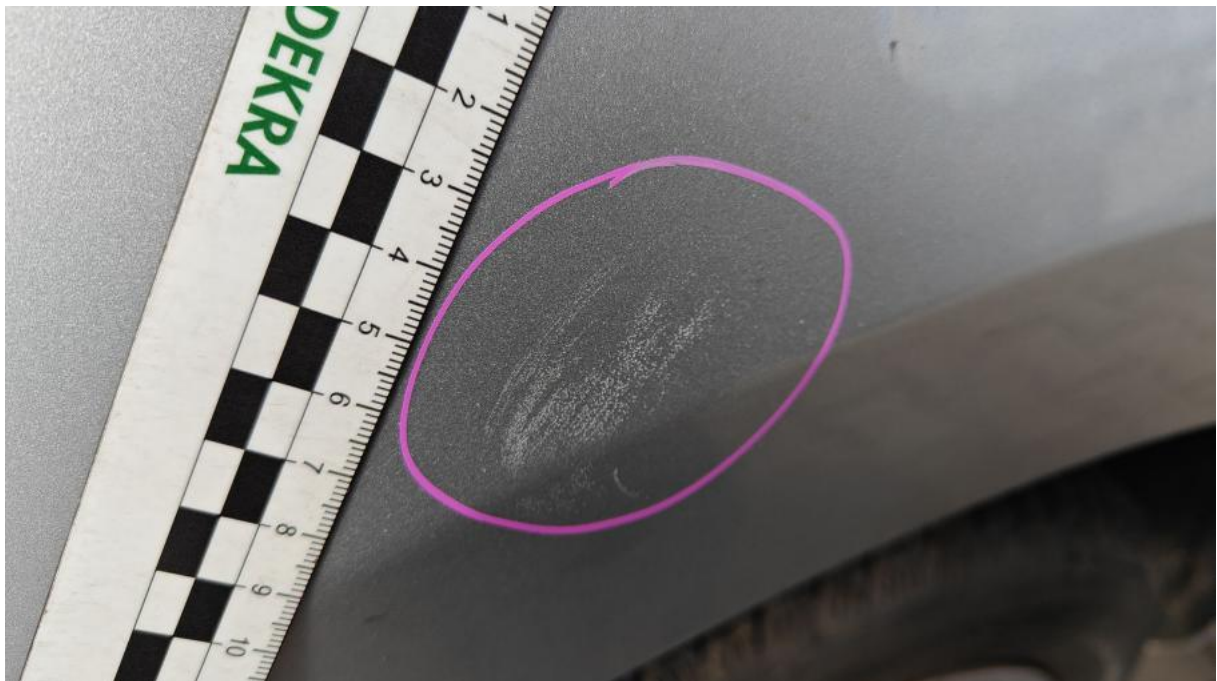
**Fot. 56**

Błotnik tylny P / Ściana boczna P - Inne 1

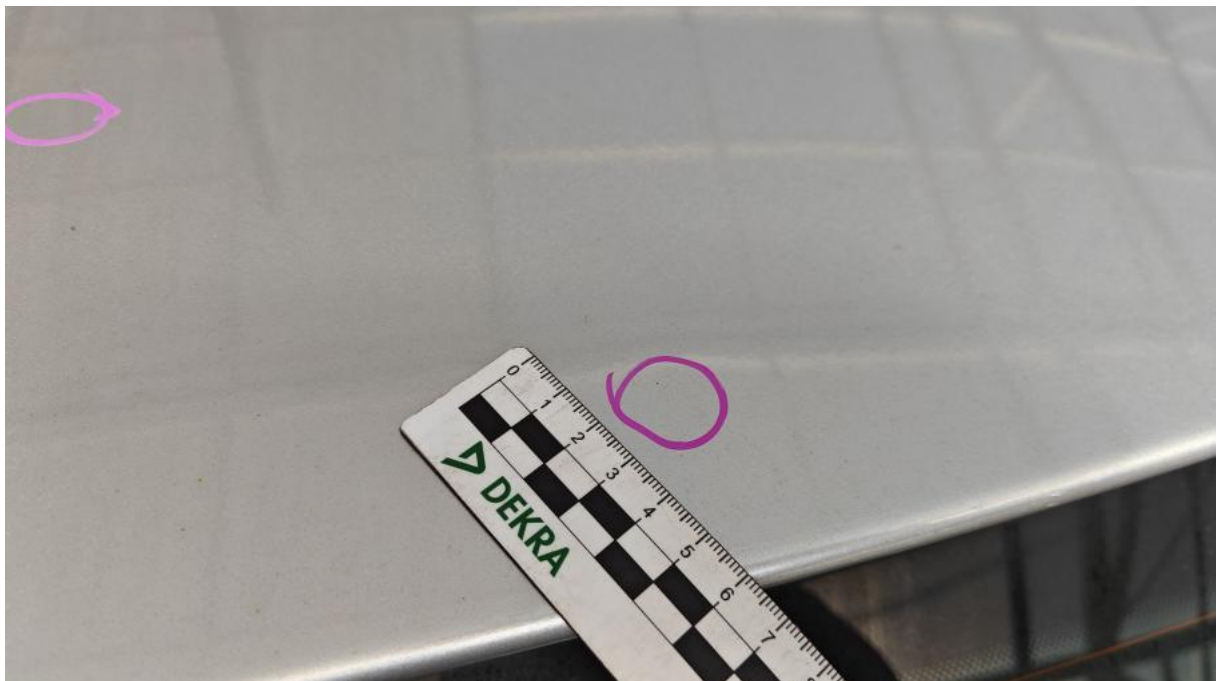
**Fot. 58**

| Poz. | Nazwa pozycji | Opis uszkodzeń | Kwalifik. | Naprawa [rbg] |
|---|---|---|---|---|
| 8 | Pokrywa tylna | wgniecenie/odkształcenie | NA | 0.8 |

Pokrywy bagażnika - Wgniecenie/odkształcenie 1

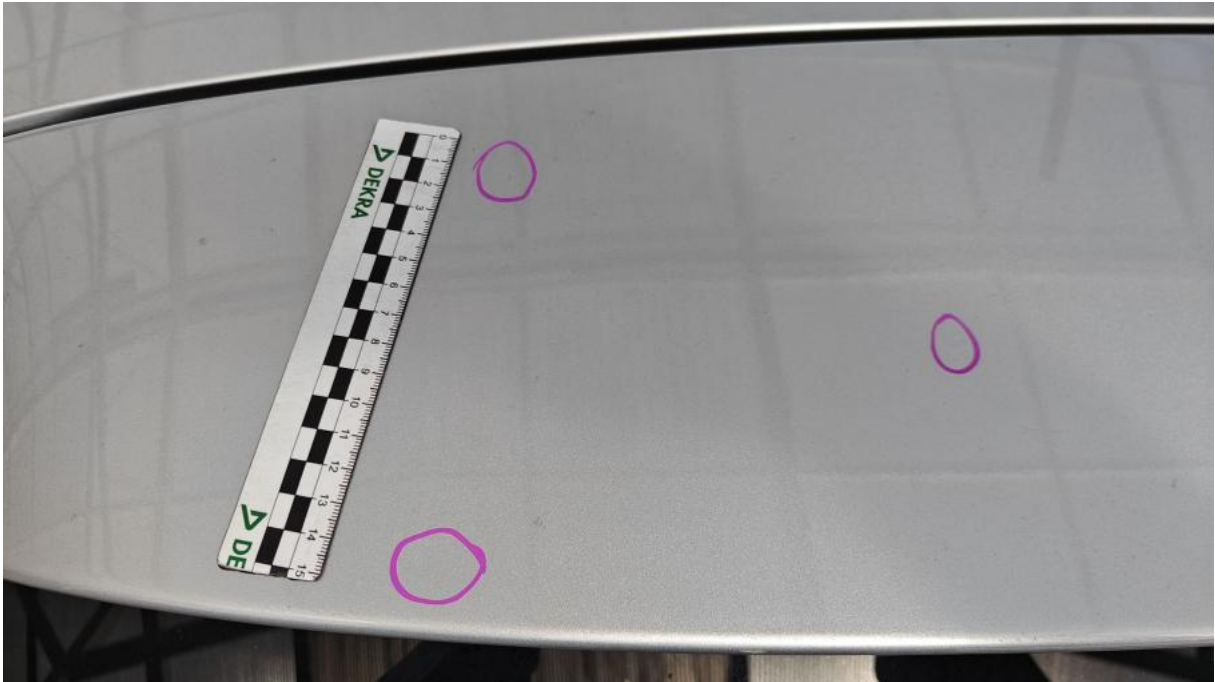
**Fot. 59**

Pokrywy bagażnika - Wgniecenie/odkształcenie 2

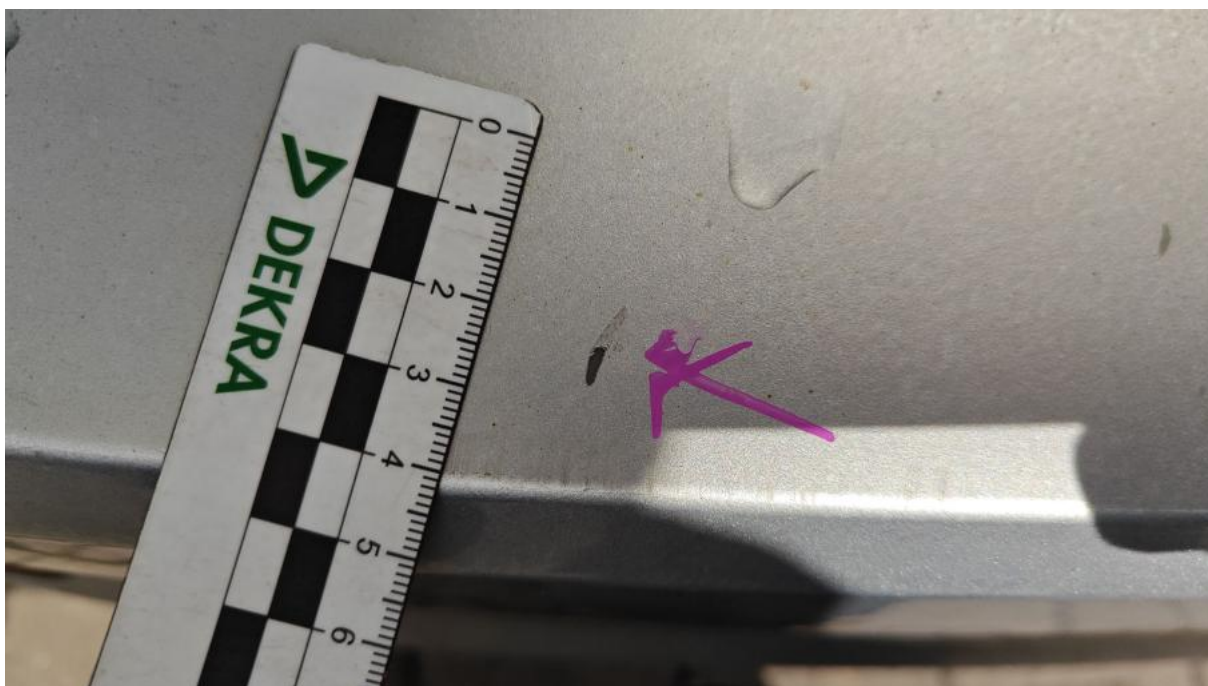
**Fot. 61**

| Poz. | Nazwa pozycji | Opis uszkodzeń | Kwalifik. | Naprawa [rbg] |
|---|---|---|---|---|
| 15 | Okładzina zderzaka tylnego | rysa/odprysk | | |

Zderzak tylny - Rysa/odprysk 1

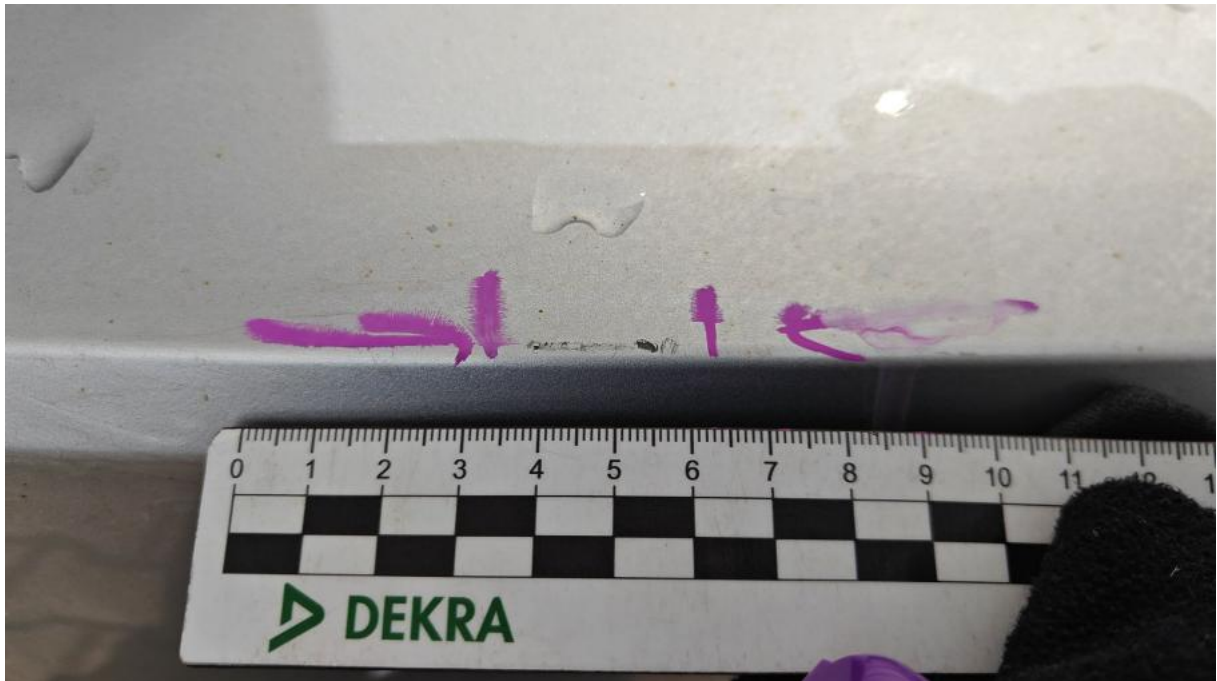
**Fot. 63**

Zderzak tylny() - Rysa/odprysk 3

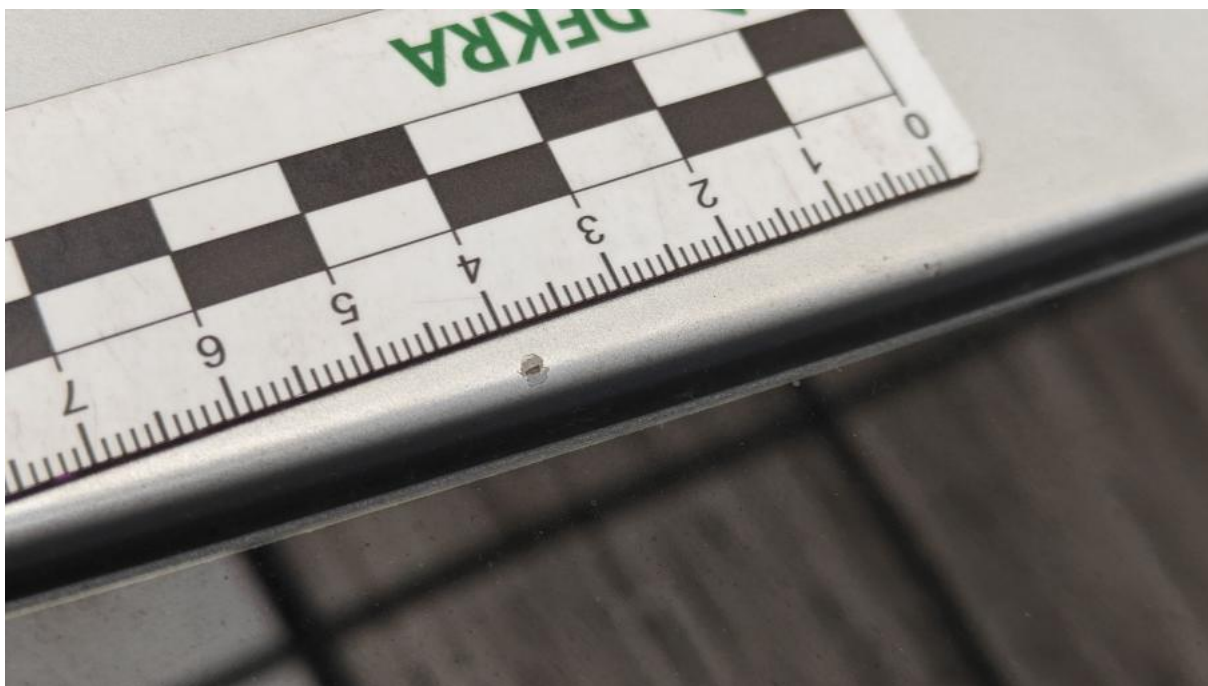
**Fot. 65**

| Poz. | Nazwa pozycji | Opis uszkodzeń | Kwalifik. | Naprawa [rbg] |
|---|---|---|---|---|
| 4 | Dach | wgniecenie/odkształcenie, ślady korozji | NA | 3 |

Dach - Rysa/odprysk 1

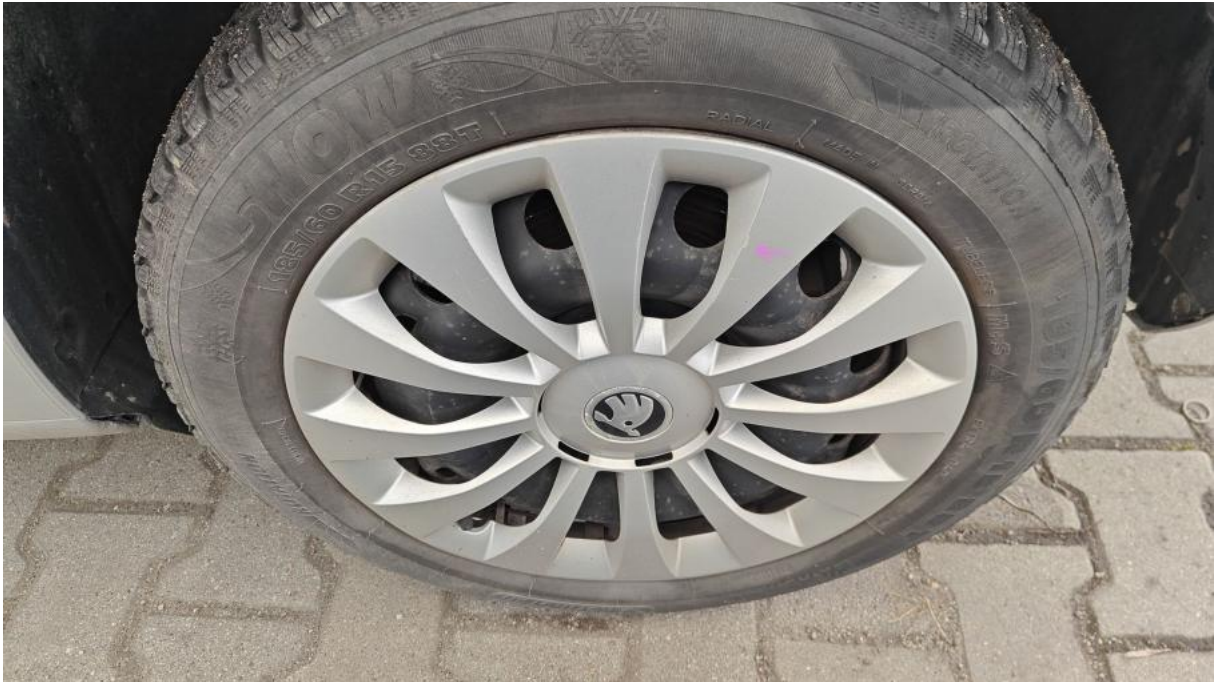
**Fot. 71**

| Poz. | Nazwa pozycji | Opis uszkodzeń | Kwalifik. | Naprawa [rbg] |
|---|---|---|---|---|
| 19 | Kołpak koła tył L | rysa/odprysk | | |

Kołpak tylny L - zdjęcie poglądowe 1

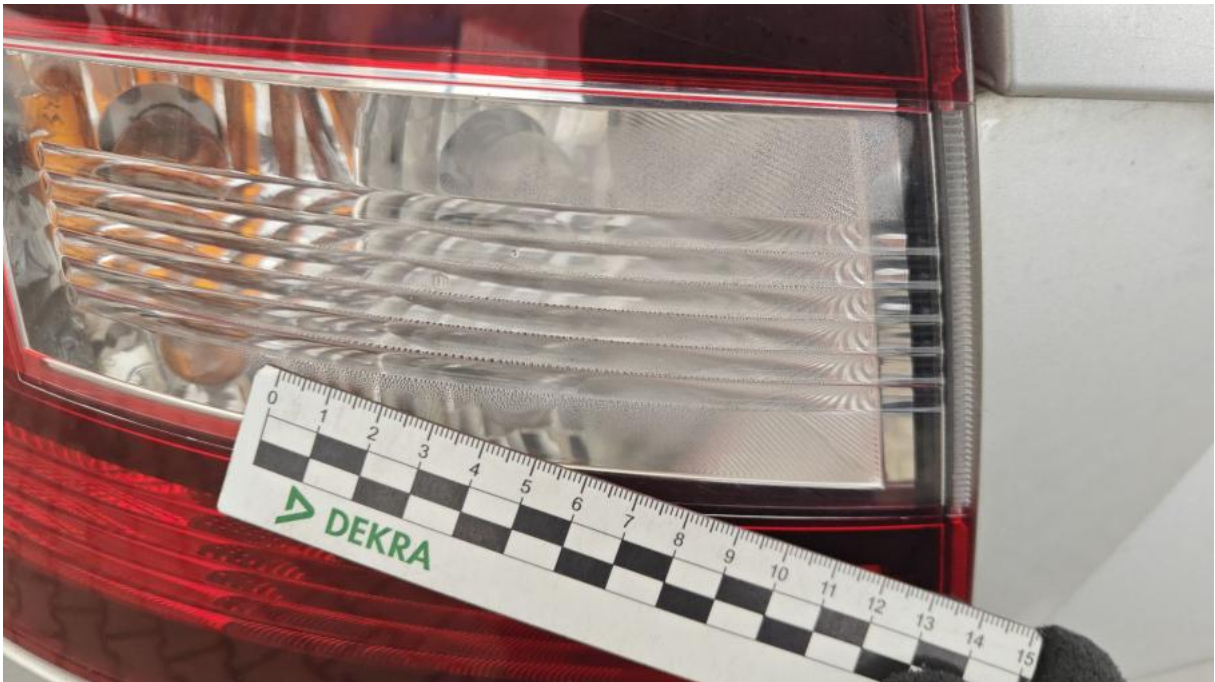
**Fot. 74**

| Poz. | Nazwa pozycji | Opis uszkodzeń | Kwalifik. | Naprawa [rbg] |
|---|---|---|---|---|
| 16 | Lampa tylna L | zaparowana | | |

Lampa zespolona tylna L - Inne 1

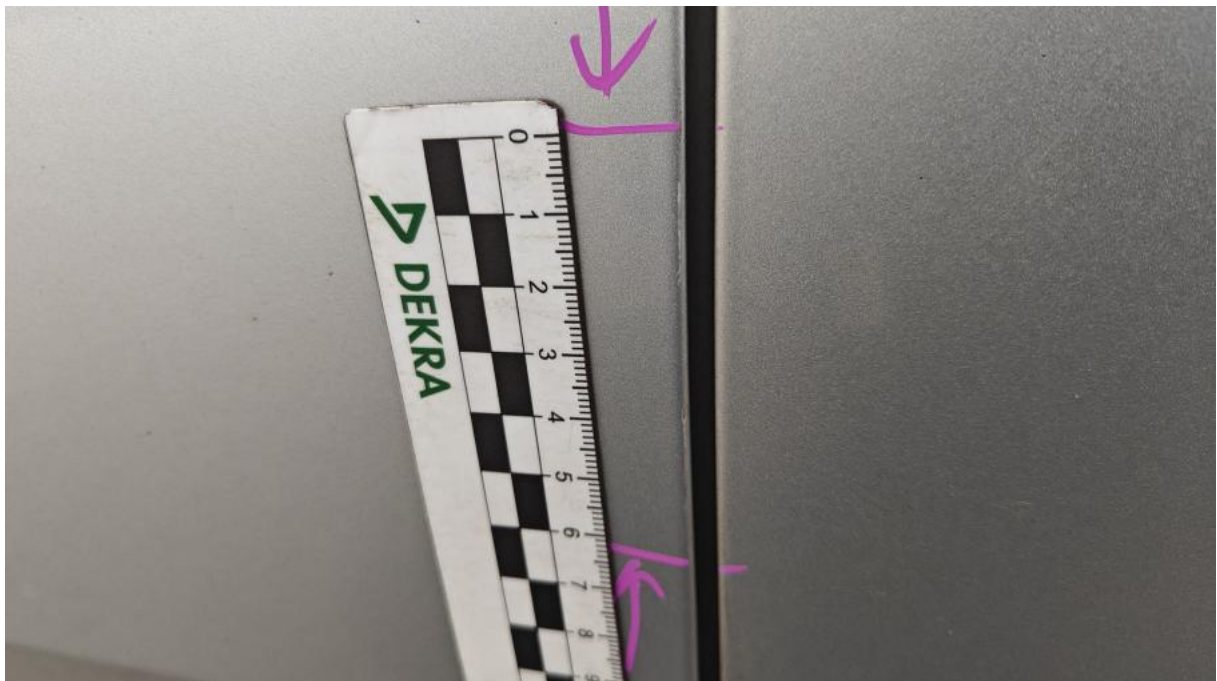
**Fot. 76**

| Poz. | Nazwa pozycji | Opis uszkodzeń | Kwalifik. | Naprawa [rbg] |
|---|---|---|---|---|
| 5 | Drzwi przednie (nieuzbrojone) L | rysa/odprysk | NA | 0.5 |

Drzwi przed L - Rysa/odprysk 1

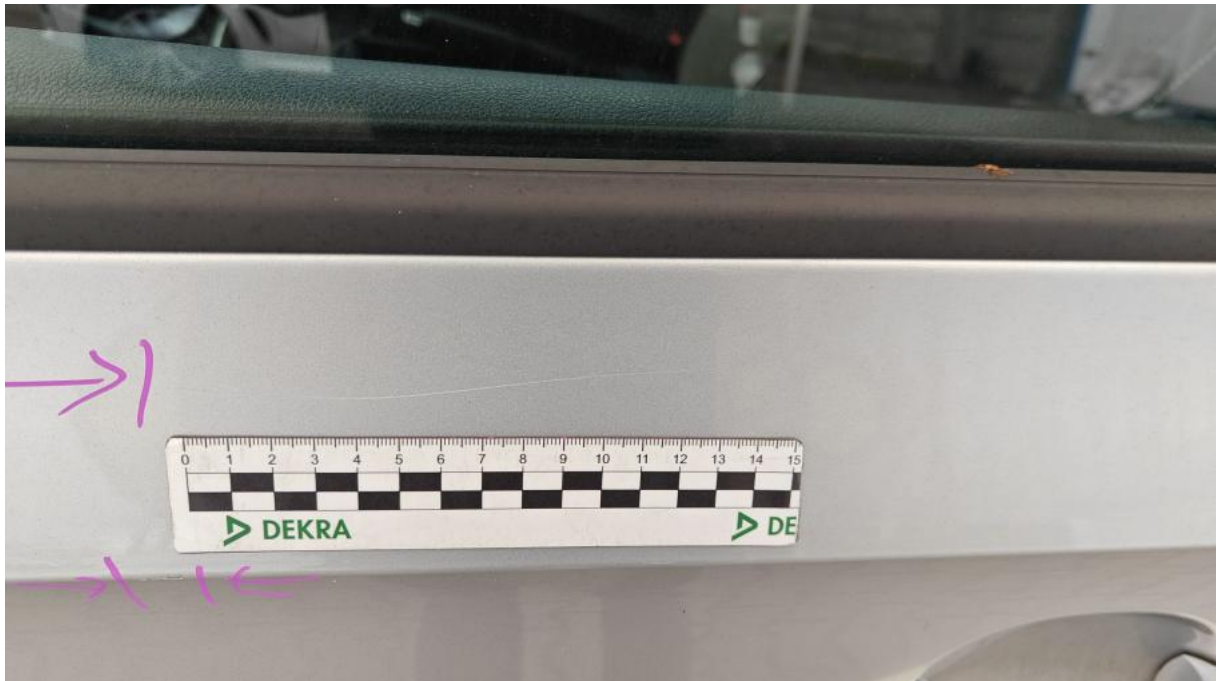
**Fot. 77**

Drzwi przed L - Rysa/odprysk 2

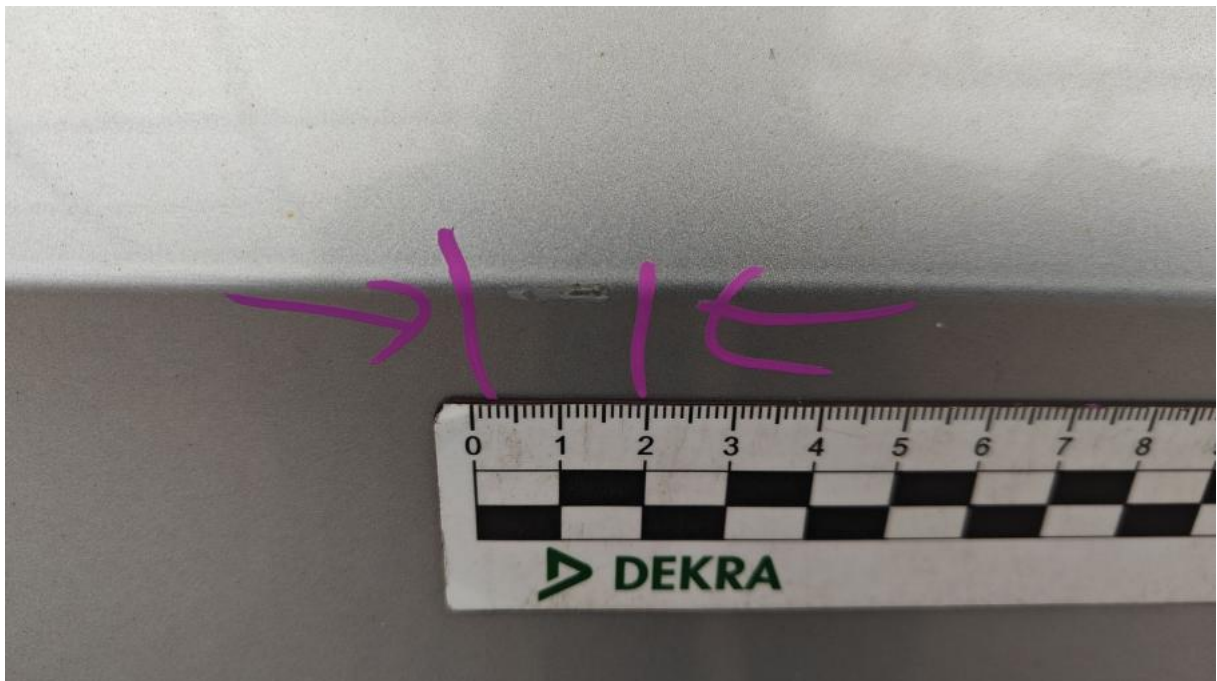
**Fot. 78**

Drzwi przed L() - Rysa/odprysk 3

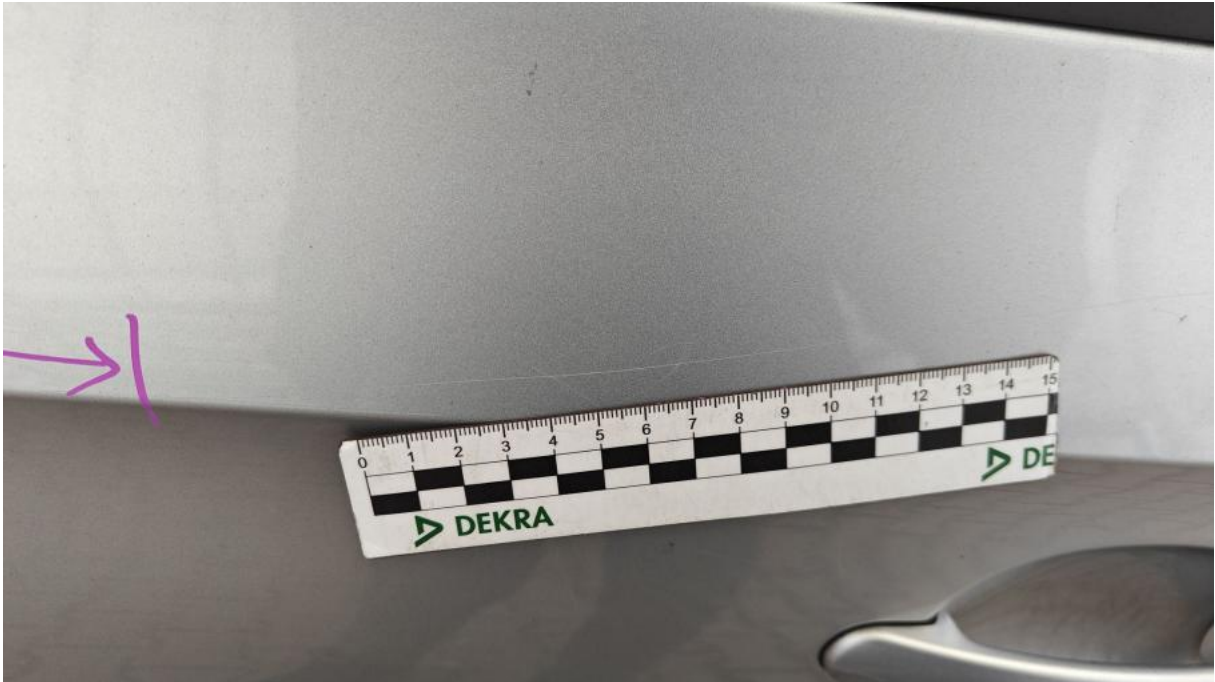
**Fot. 81**

| Poz. | Nazwa pozycji | Opis uszkodzeń | Kwalifik. | Naprawa [rbg] |
|---|---|---|---|---|
| 6 | Drzwi tylne (nieuzbrojone) L | rysa/odprysk | NA | 0.5 |

Drzwi tylne L - Rysa/odprysk 1

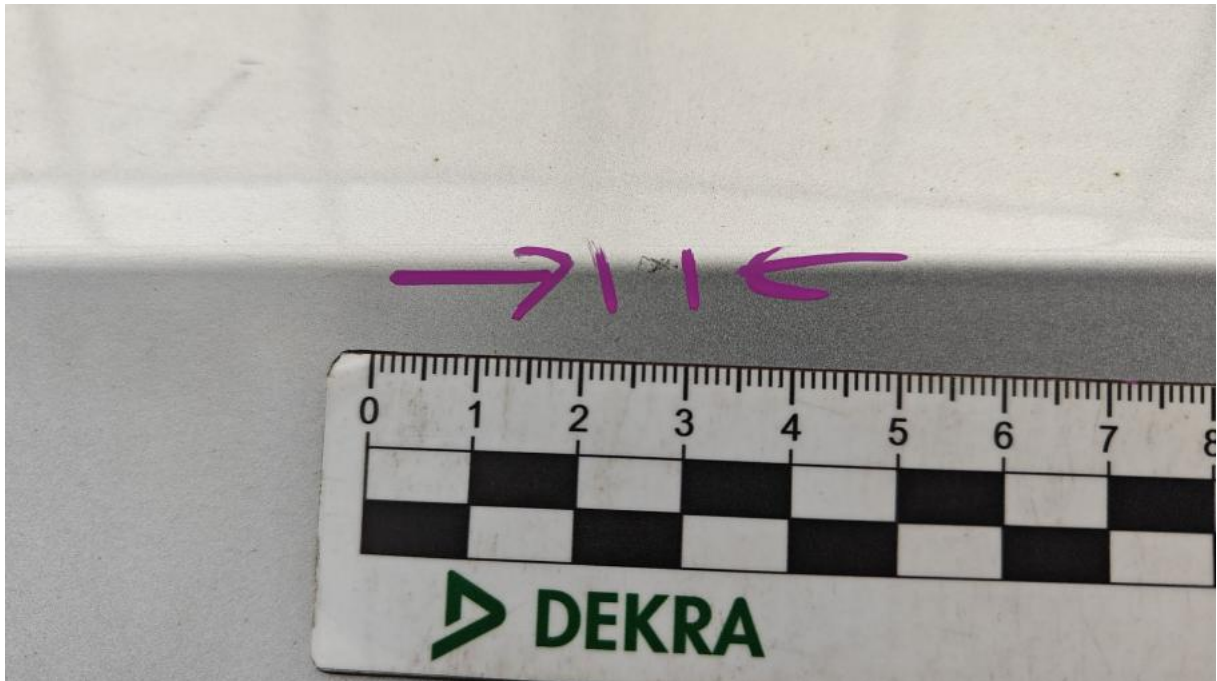
**Fot. 83**

Drzwi tylne L() - Rysa/odprysk 3

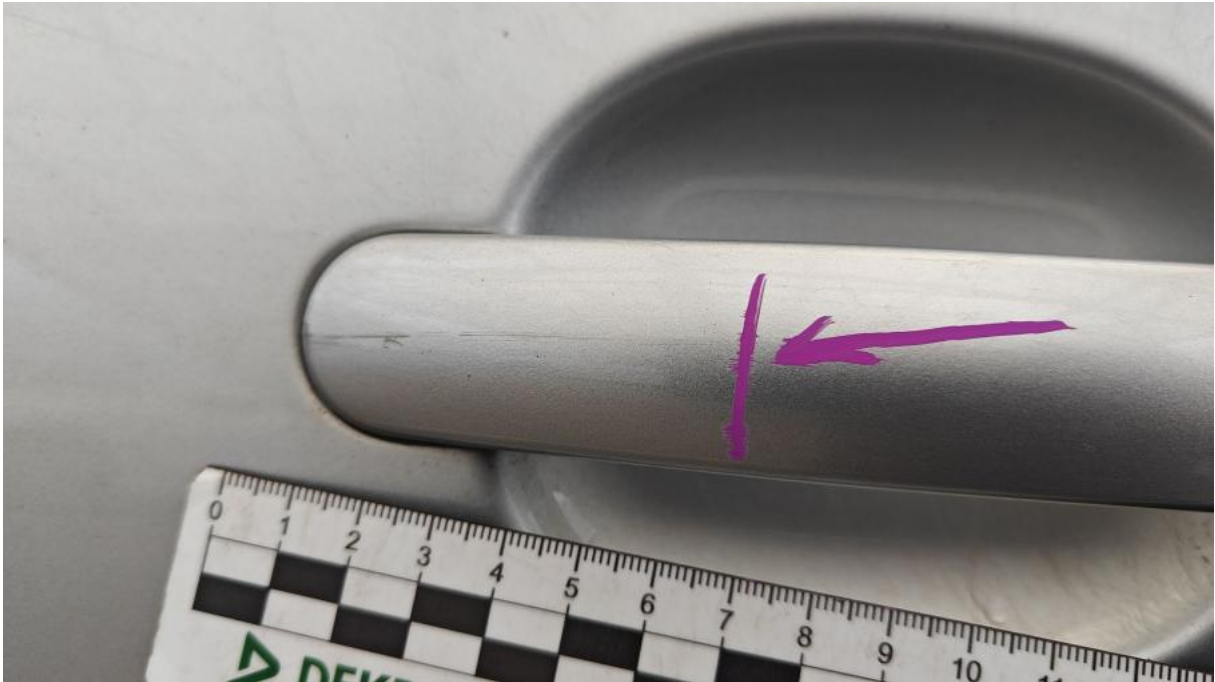
**Fot. 85**

| Poz. | Nazwa pozycji | Opis uszkodzeń | Kwalifik. | Naprawa [rbg] |
|---|---|---|---|---|
| 13 | Klamka zewnętrzna drzwi tylnych L | rysa/odprysk | | |

Klamka drzwi tyl L - Rysa/odprysk 1
