## Raport z oględzin pojazdu

| Numer raportu | 210431/3/24-11401 | Data raportu | 28-03-2024 |

| Marka, model | SKODA Rapid Spaceback 17-19 |
| Numer rejestracyjny | SK225WP |

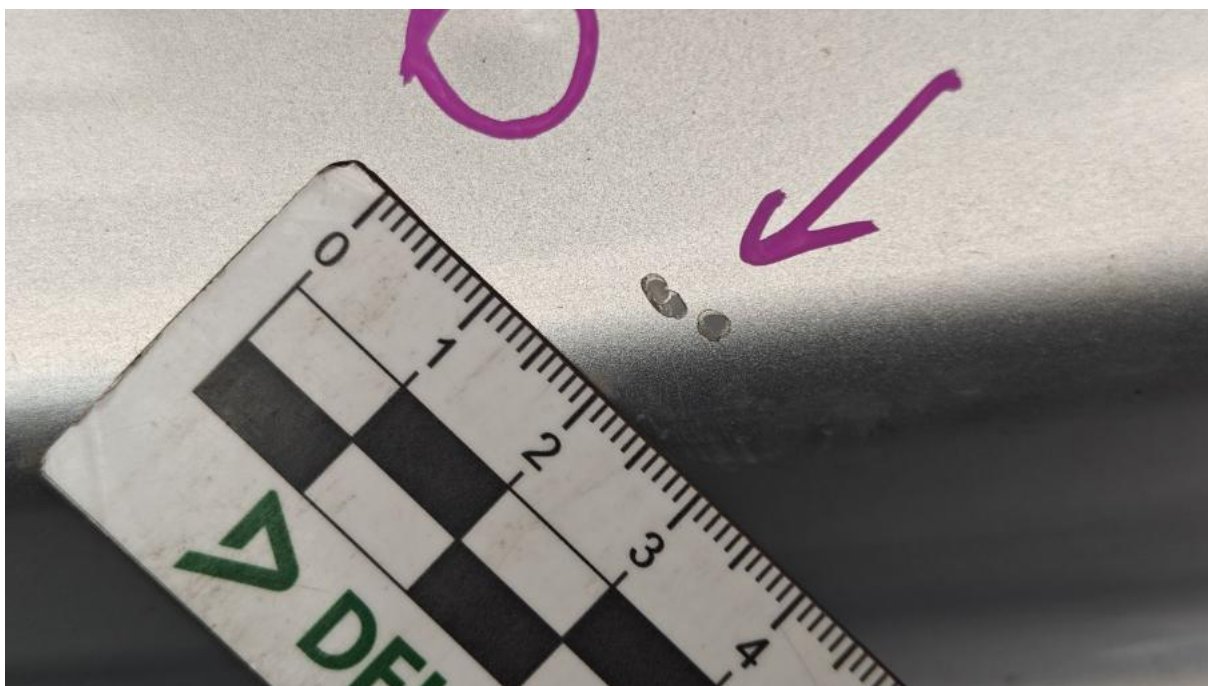
**Fot. 87**

| Poz. | Nazwa pozycji | Opis uszkodzeń | Kwalifik. | Naprawa [rbg] |
|---|---|---|---|---|
| 7 | Próg L | rysa/odprysk, wgniecenie/odkształcenie | NA | 0.7 |

Próg L - Rysa/odprysk 1

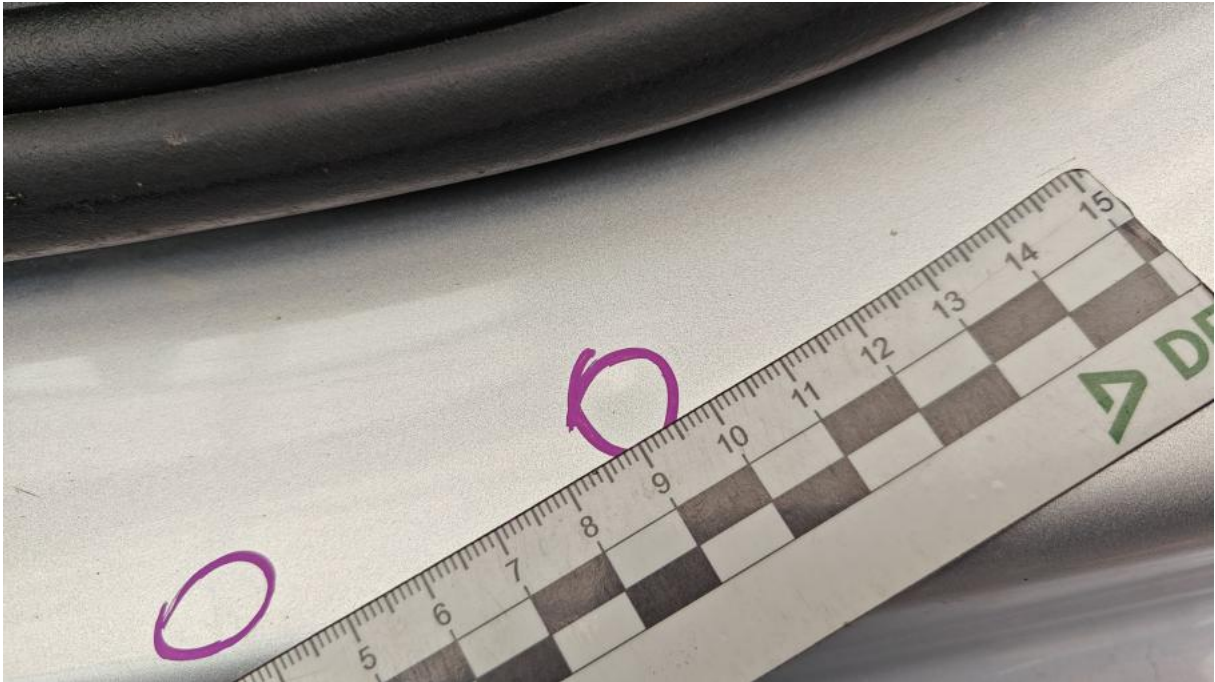
**Fot. 91**

Próg L - Wgniecenie/odkształcenie 2

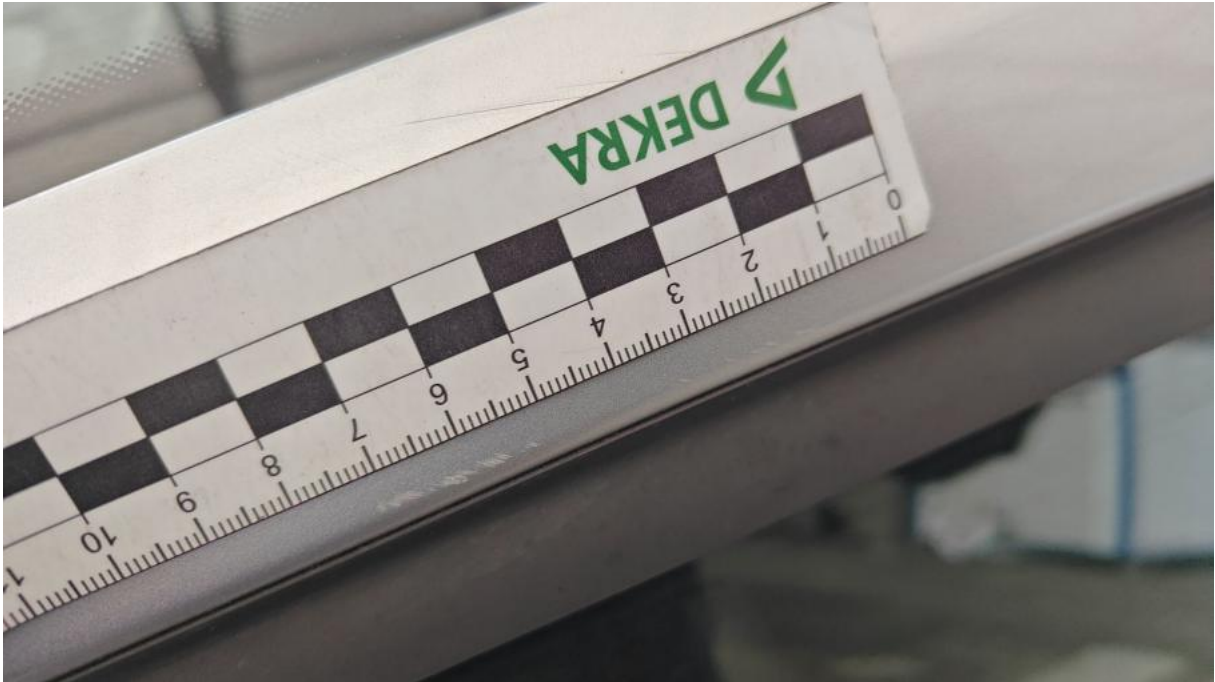
**Fot. 93**

| Poz. | Nazwa pozycji | Opis uszkodzeń | Kwalifik. | Naprawa [rbg] |
|---|---|---|---|---|
| 10 | Słupek przedni (A) L | rysa/odprysk | | |

Słupek przedni L - Rysa/odprysk 1

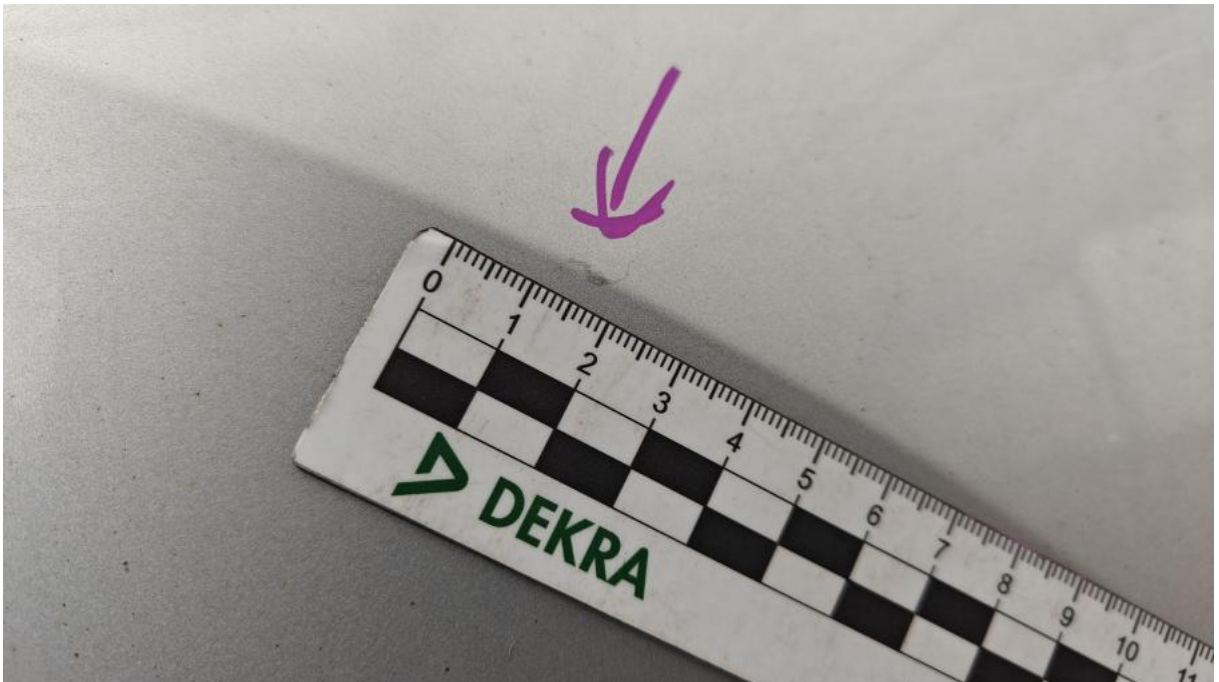
**Fot. 96**

| Poz. | Nazwa pozycji | Opis uszkodzeń | Kwalifik. | Naprawa [rbg] |
|---|---|---|---|---|
| 1 | Błotnik przedni L | rysa/odprysk, wgniecenie/odkształcenie | NA | 0.8 |

Błotnik przedni L - Rysa/odprysk 1

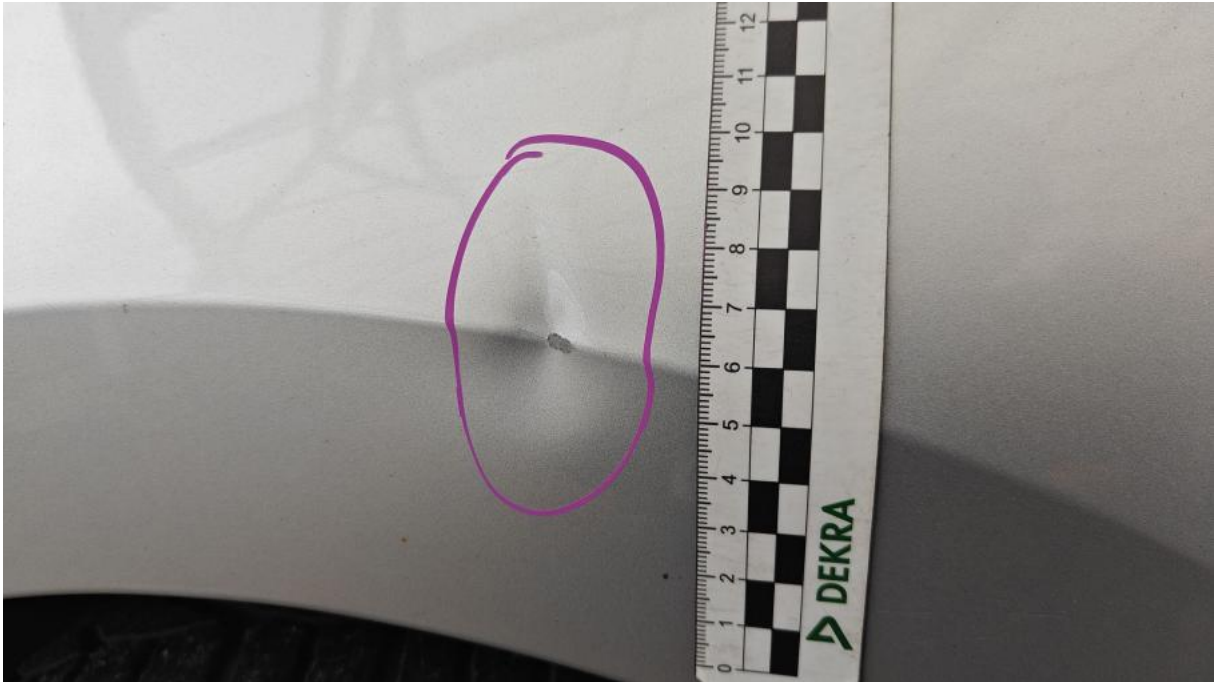
**Fot. 97**

Błotnik przedni L - Wgniecenie/odkształcenie 1

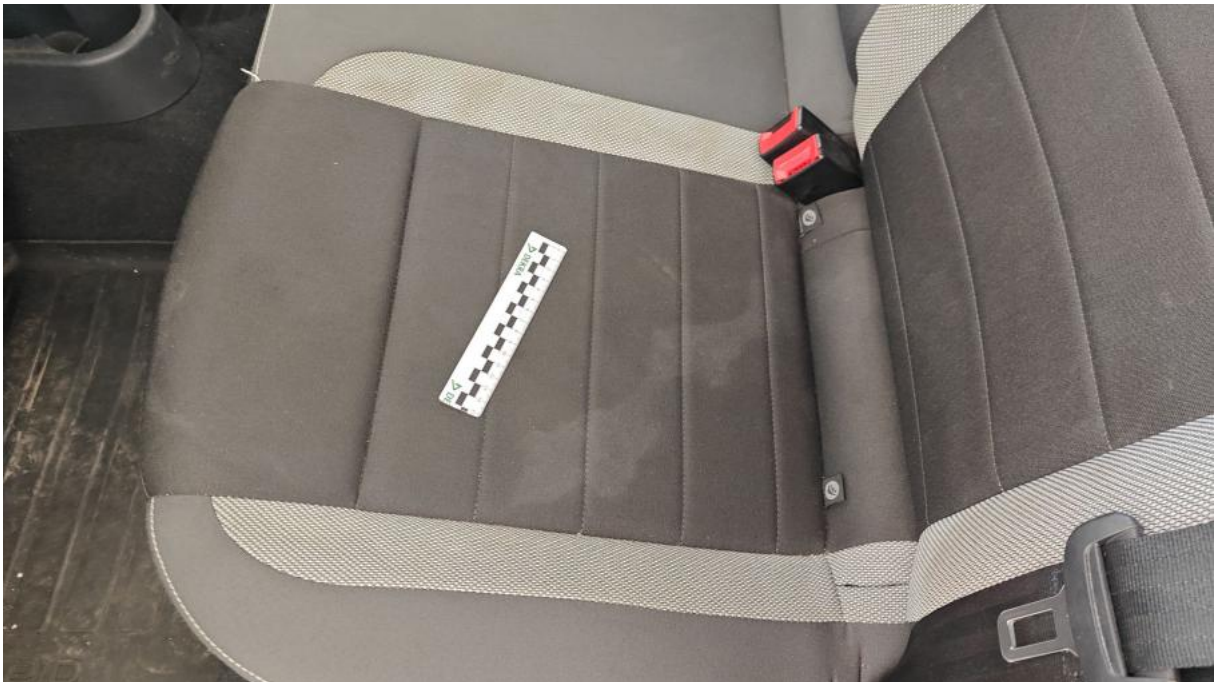
**Fot. 98**

Kanapa tyl. - Inne 1

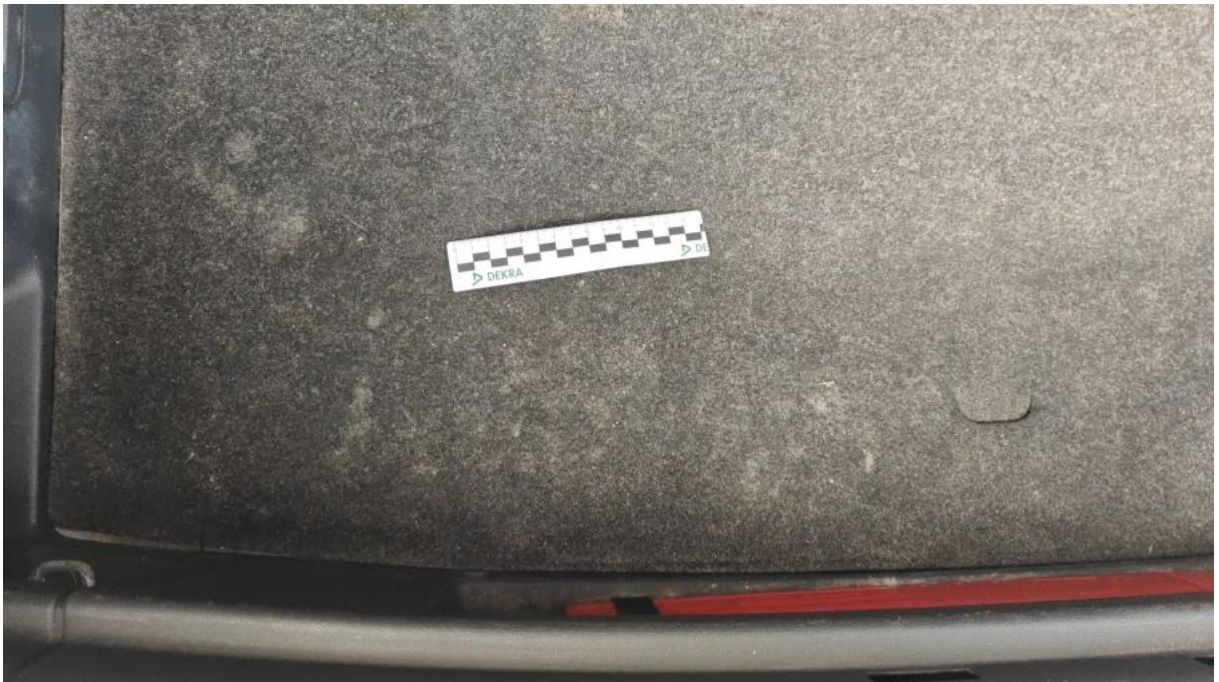
**Fot. 104**

Wykładzina pokryw tylnej - Inne 1

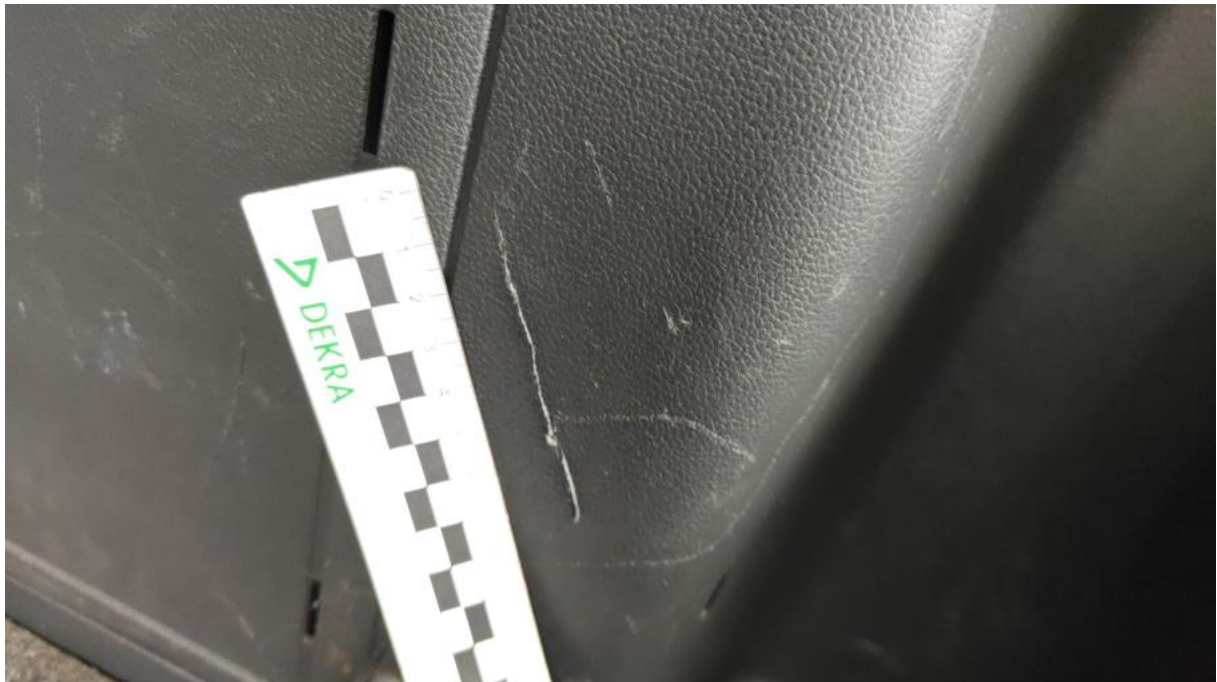
**Fot. 108**

Wykładzina przestrzeni bagażowej - Rysa/odprysk 1
