## Raport z oględzin pojazdu

| Numer raportu | 360692/4/24-9570 | Data raportu | 03-04-2024 |

| Marka, model | OPEL Corsa E Hatchback 14-19 |
| Numer rejestracyjny | WE784XA |

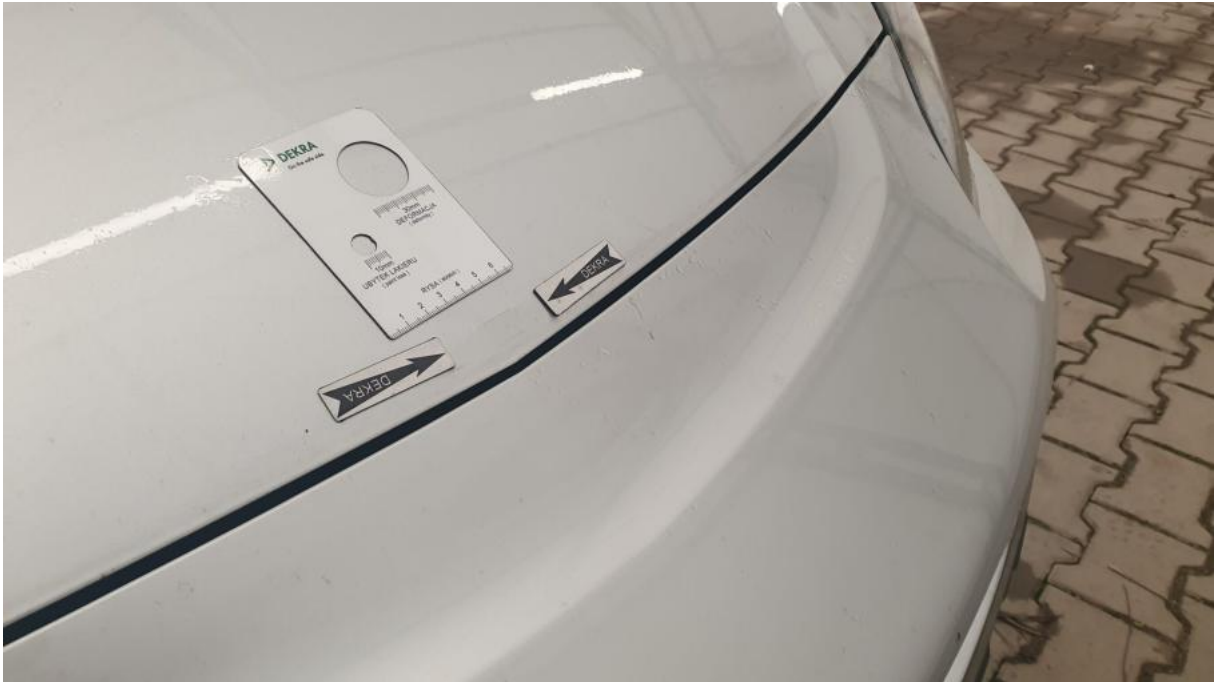
**Fot. 33**

| Poz. | Nazwa pozycji | Opis uszkodzeń | Kwalifik. | Naprawa [rbg] |
|---|---|---|---|---|
| 2 | Pokrywa przednia | wgniecenie/odkształcenie | NA | 0.5 |

Pokrywa komory silnika - Wgniecenie/odkształcenie 1

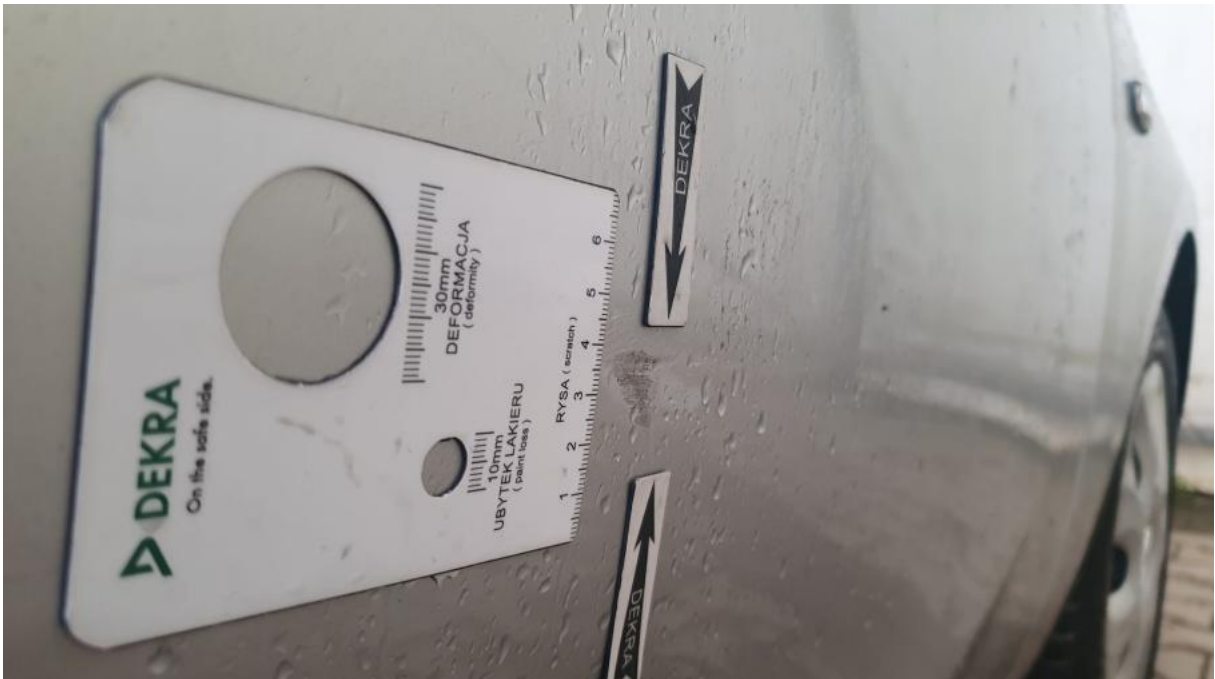
**Fot. 34**

| Poz. | Nazwa pozycji | Opis uszkodzeń | Kwalifik. | Naprawa [rbg] |
|---|---|---|---|---|
| 3 | Poszycie drzwi przednich R | wgniecenie/odkształcenie, rysa/odprysk | NA | 1 |

Drzwi przednie P - Wgniecenie/odkształcenie 1

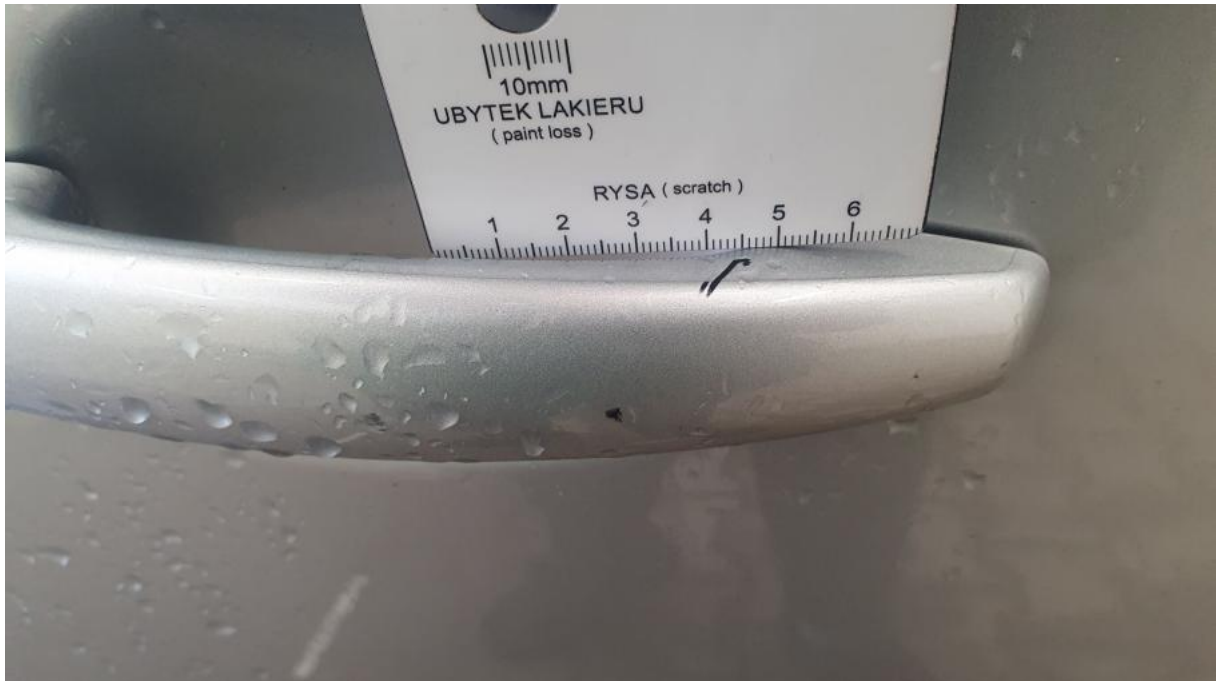
**Fot. 35**

| Poz. | Nazwa pozycji | Opis uszkodzeń | Kwalifik. | Naprawa [rbg] |
|---|---|---|---|---|
| 7 | Klamka zewnętrzna drzwi przednich R | rysa/odprysk | | |

Klamka drzwi prz P - Rysa/odprysk 1

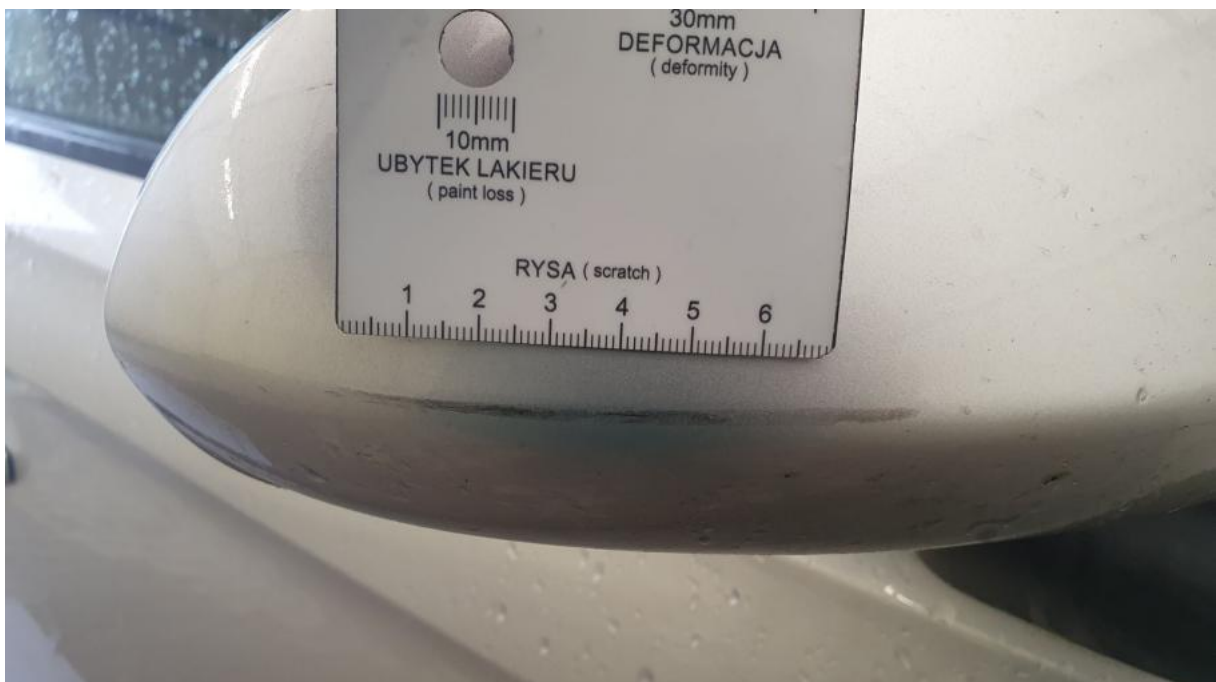
**Fot. 36**

| Poz. | Nazwa pozycji | Opis uszkodzeń | Kwalifik. | Naprawa [rbg] |
|---|---|---|---|---|
| 8 | Ostona lusterka zewnętrznego R | rysa/odprysk | | |

Obudowa lusterka zew P - Rysa/odprysk 1

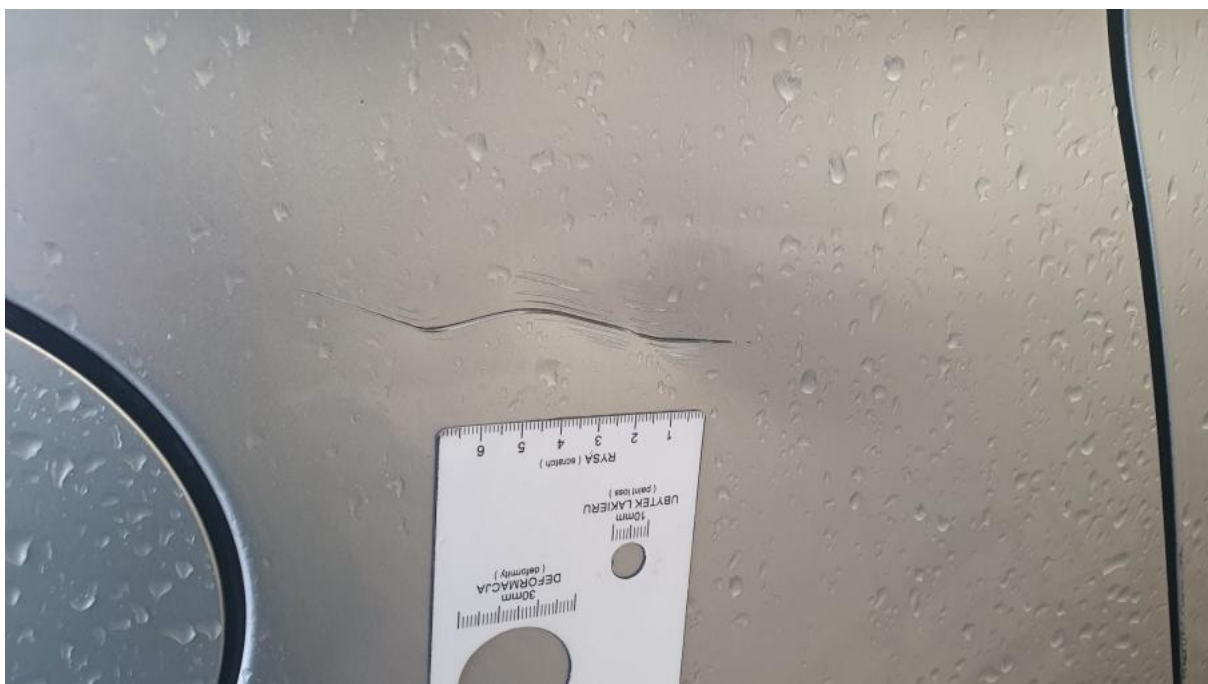
**Fot. 38**

| Poz. | Nazwa pozycji | Opis uszkodzeń | Kwalifik. | Naprawa [rbg] |
|---|---|---|---|---|
| 1 | Blotnik tylny R | wgniecenie/odkształcenie, rysa/odprysk | WY | 12.1 |

Błotnik tylny P / Ściana boczna P - Rysa/odprysk 1

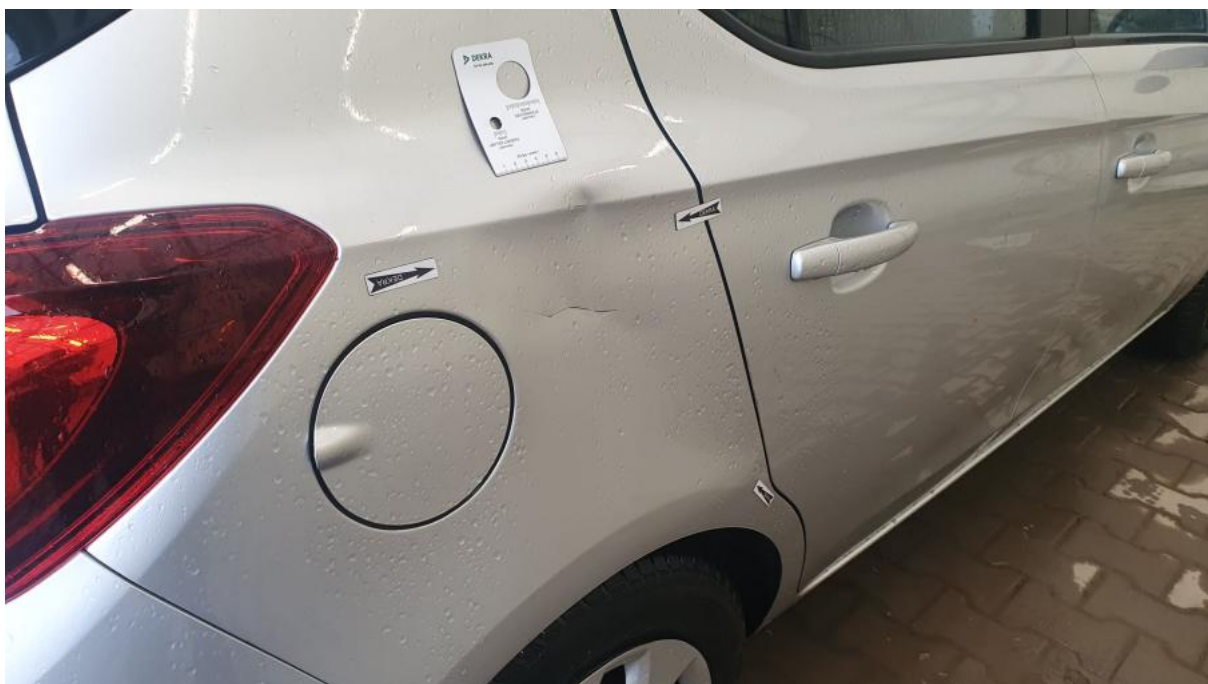
**Fot. 39**

Błotnik tylny P / Ściana boczna P - Wgniecenie/odkształcenie 1

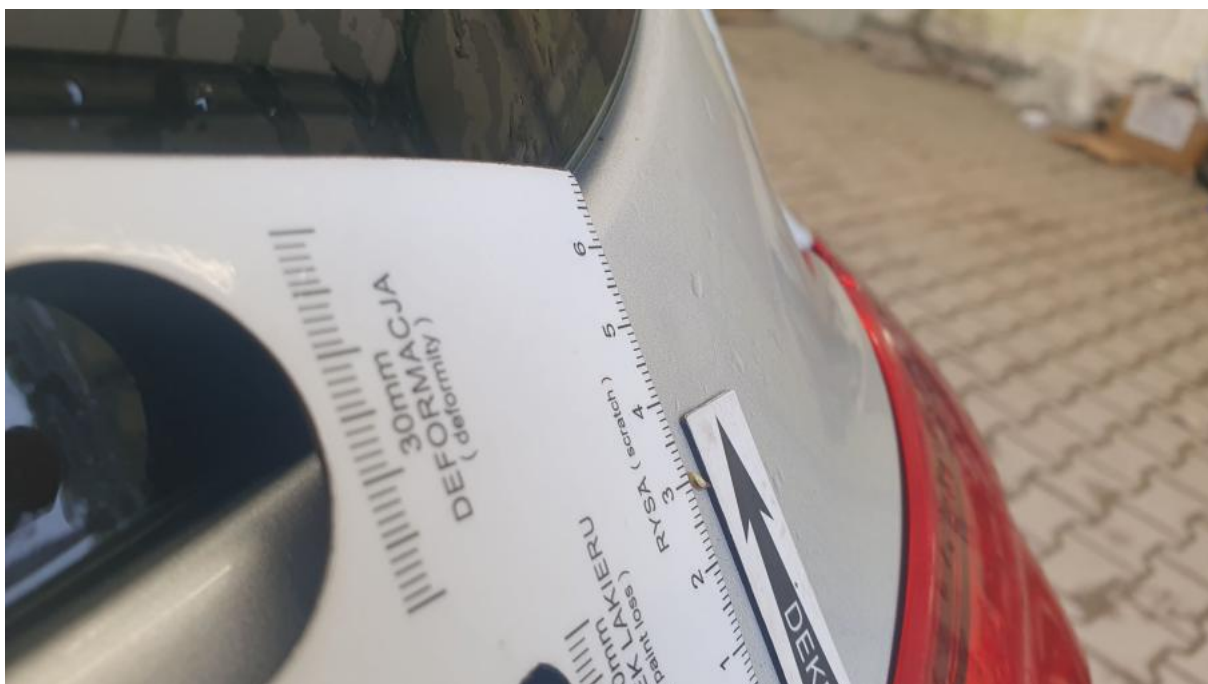
**Fot. 40**

| Poz. | Nazwa pozycji | Opis uszkodzeń | Kwalifik. | Naprawa [rbg] |
|---|---|---|---|---|
| 9 | Pokrywa tylna | wgniecenie/odkształcenie | | |

Pokrywy bagażnika - Wgniecenie/odkształcenie 1

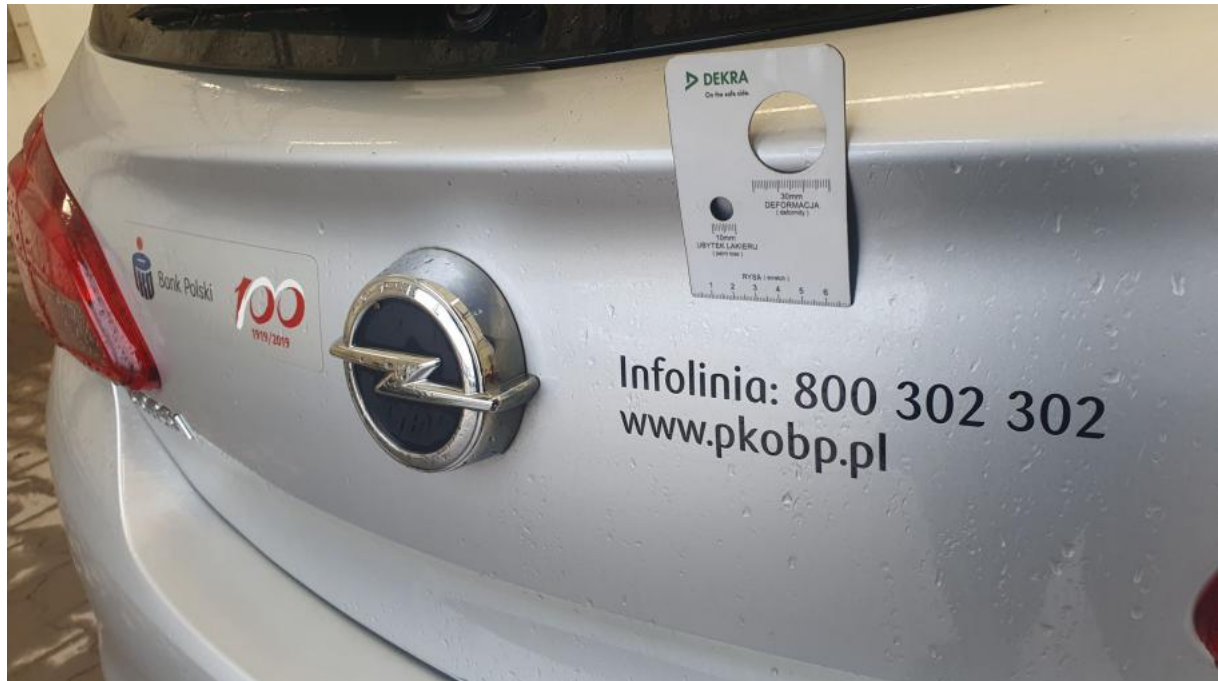
**Fot. 41**

Pokrywy bagażnika - Inne 1

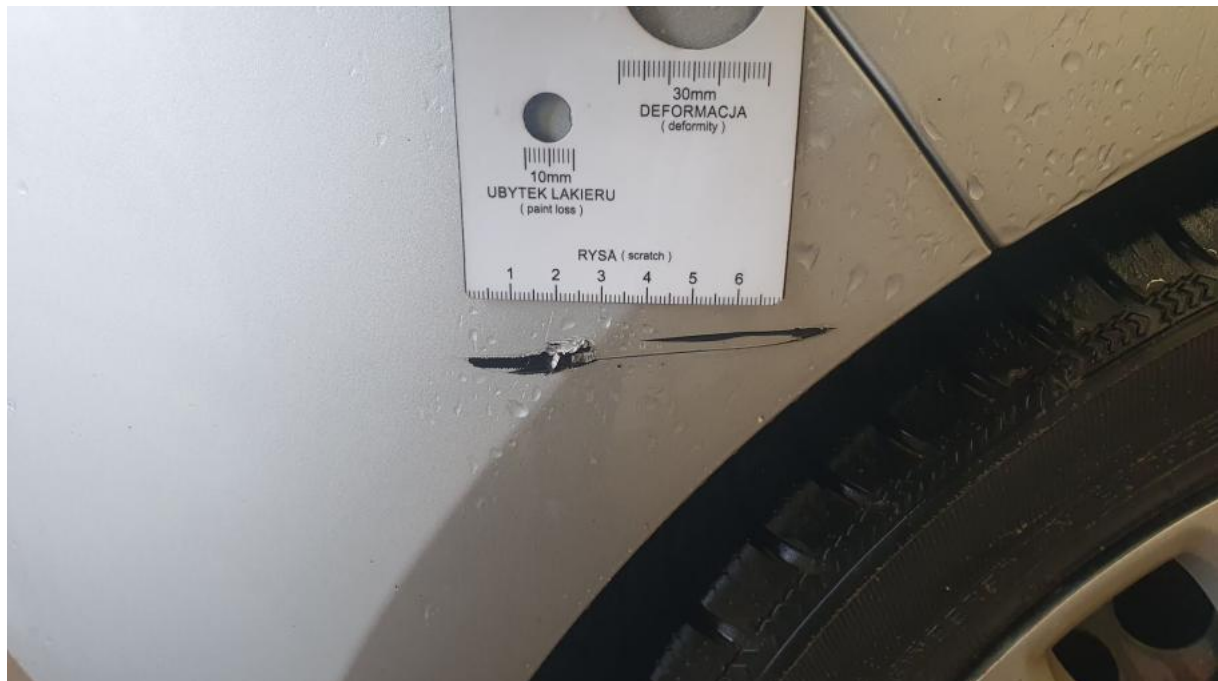
**Fot. 42**

| Poz. | Nazwa pozycji | Opis uszkodzeń | Kwalifik. | Naprawa [rbg] |
|---|---|---|---|---|
| 4 | Okladzina zderzaka tylnego | rysa/odprysk | NA | 0.5 |

Zderzak tylny - Rysa/odprysk 1

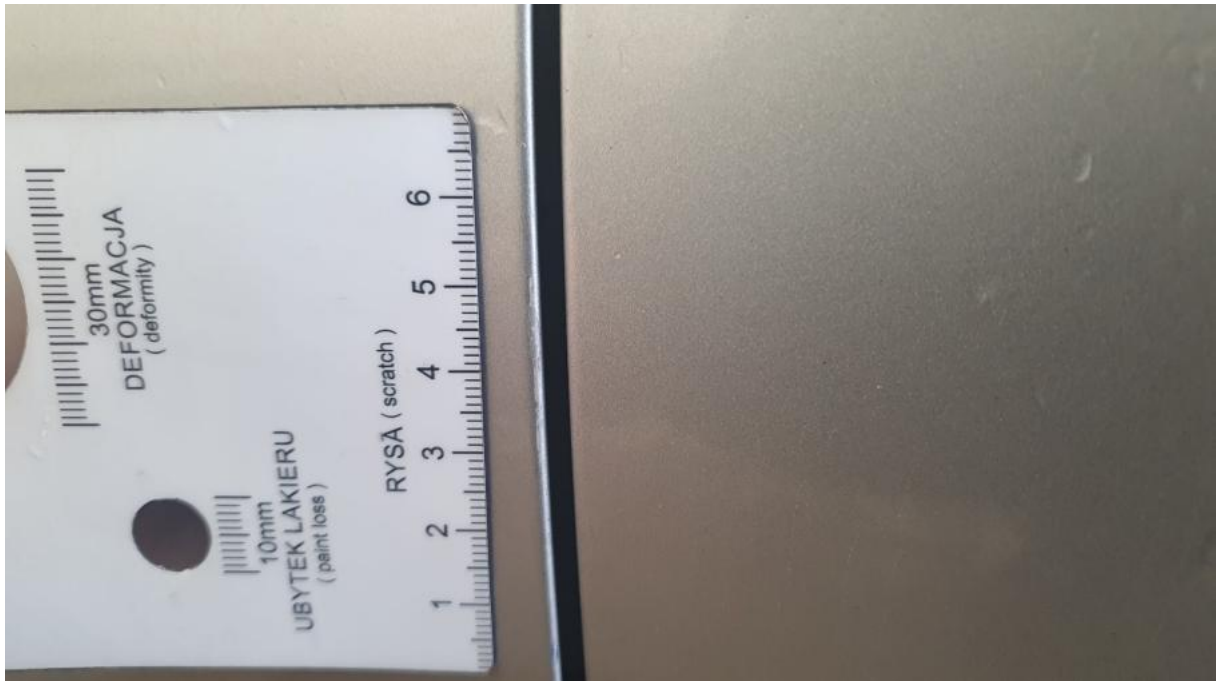
**Fot. 43**

| Poz. | Nazwa pozycji | Opis uszkodzeń | Kwalifik. | Naprawa [rbg] |
|---|---|---|---|---|
| 5 | Poszycie drzwi przednich L | rysa/odprysk | | |

Drzwi przed L - Rysa/odprysk 1

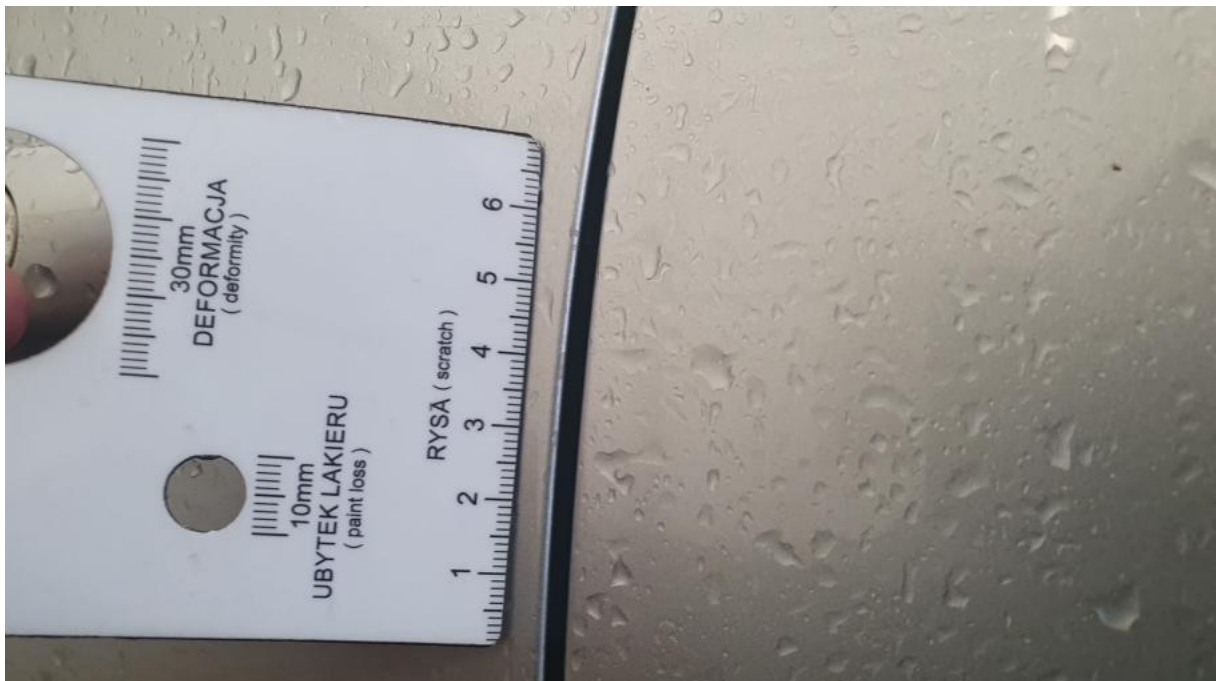
**Fot. 44**

Drzwi przed L - Rysa/odprysk 2

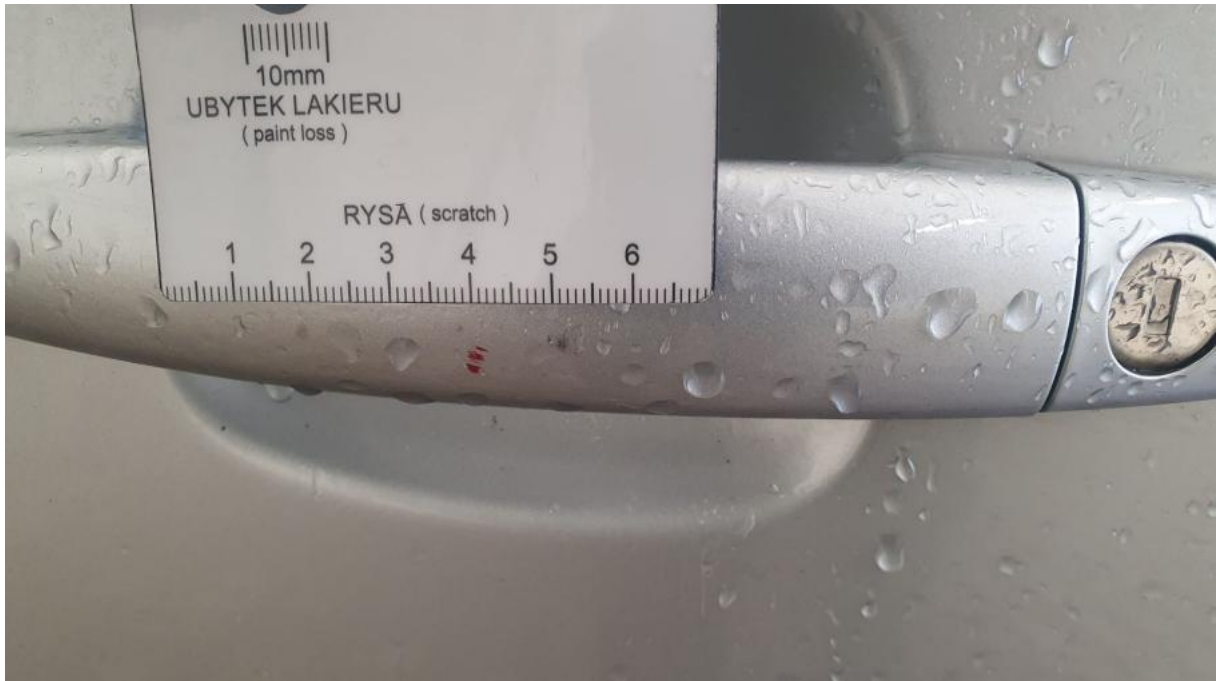
**Fot. 45**

| Poz. | Nazwa pozycji | Opis uszkodzeń | Kwalifik. | Naprawa [rbg] |
|---|---|---|---|---|
| 6 | Klamka zewnętrzna drzwi przednich L | rysa/odprysk | | |

Klamka drzwi prz L - Rysa/odprysk 1

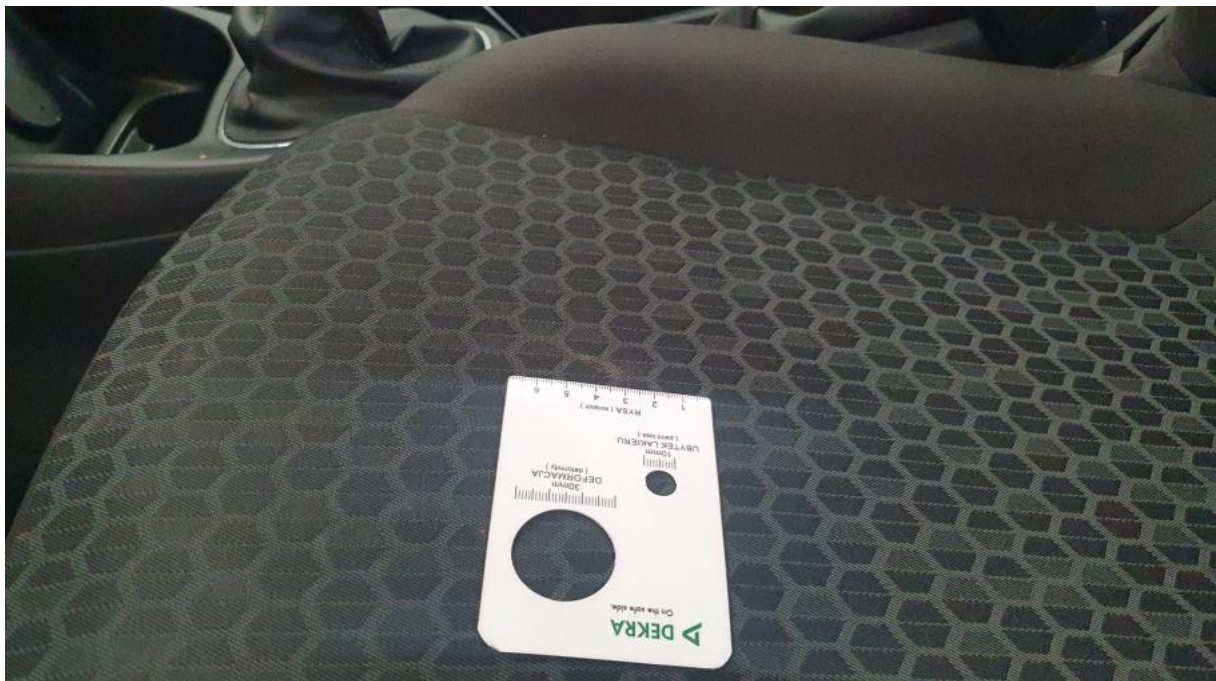
**Fot. 46**

Fotel prz. lew. - Inne 1

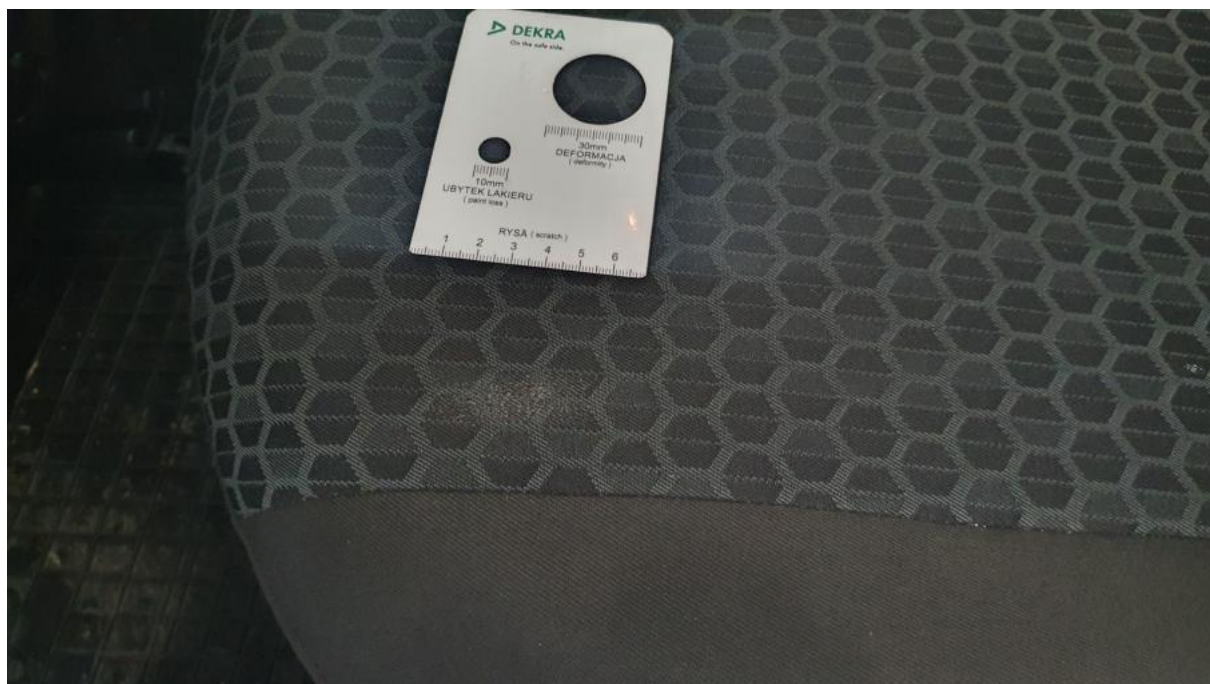
**Fot. 47**

Kanapa tyl. - Inne 1
