## Raport z oględzin pojazdu

| Numer raportu | 360331/3/24-9570 | Data raportu | 28-03-2024 |

| Marka, model | FORD Focus Kombi 14-18 |
| Numer rejestracyjny | WD2643H |

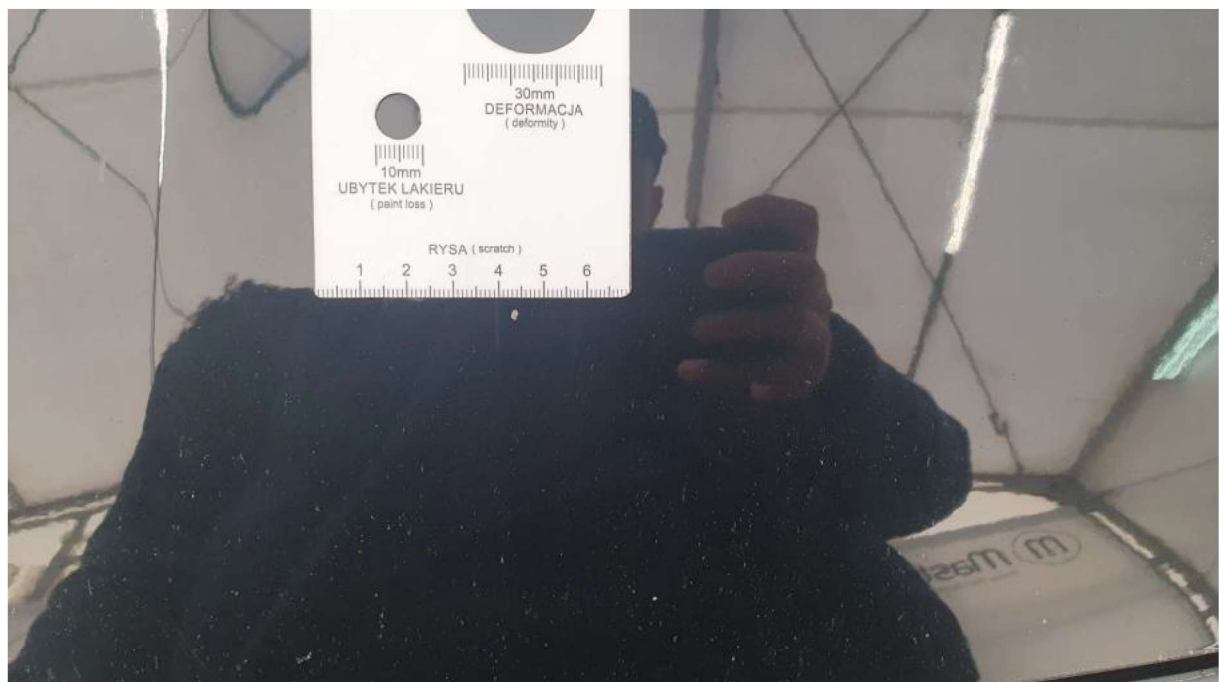
**Fot. 32**

| Poz. | Nazwa pozycji | Opis uszkodzeń | Kwalifik. | Naprawa [rbg] |
|---|---|---|---|---|
| 7 | Pokrywa przednia | rysa/odprysk, wgniecenie/odkształcenie | | |

Pokrywa komory silnika - Rysa/odprysk 1

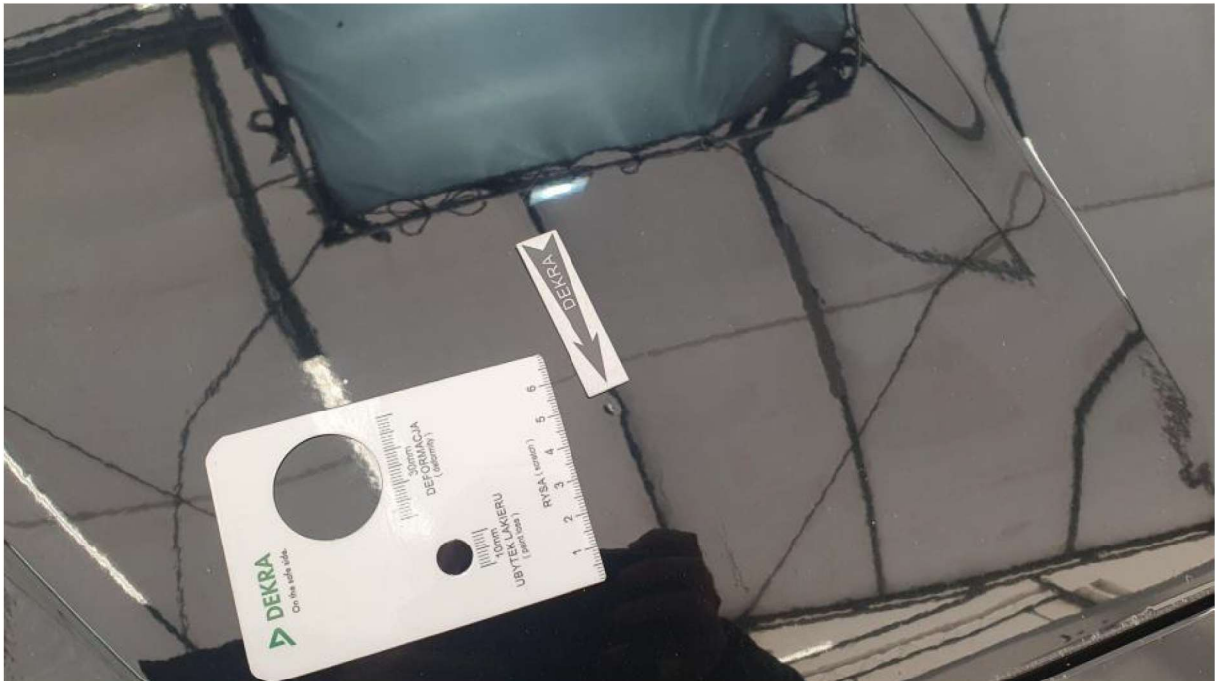
**Fot. 33**

Pokrywa komory silnika - Wgniecenie/odkształcenie 1

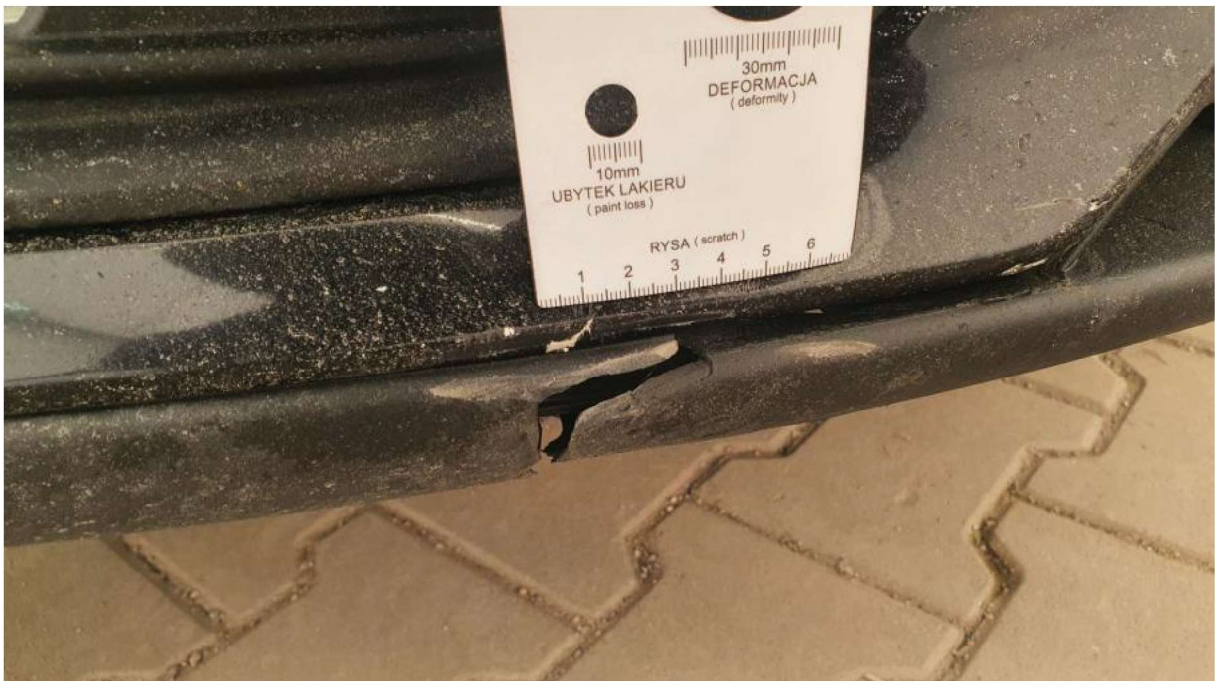
**Fot. 34**

| Poz. | Nazwa pozycji | Opis uszkodzeń | Kwalifik. | Naprawa [rbg] |
|---|---|---|---|---|
| 1 | Spoiler czołowy | pęknięcie/rozerwanie | WY | 0.8 |

Spoiler zderzaka przedniego - Pęknięcie/rozerwanie 1

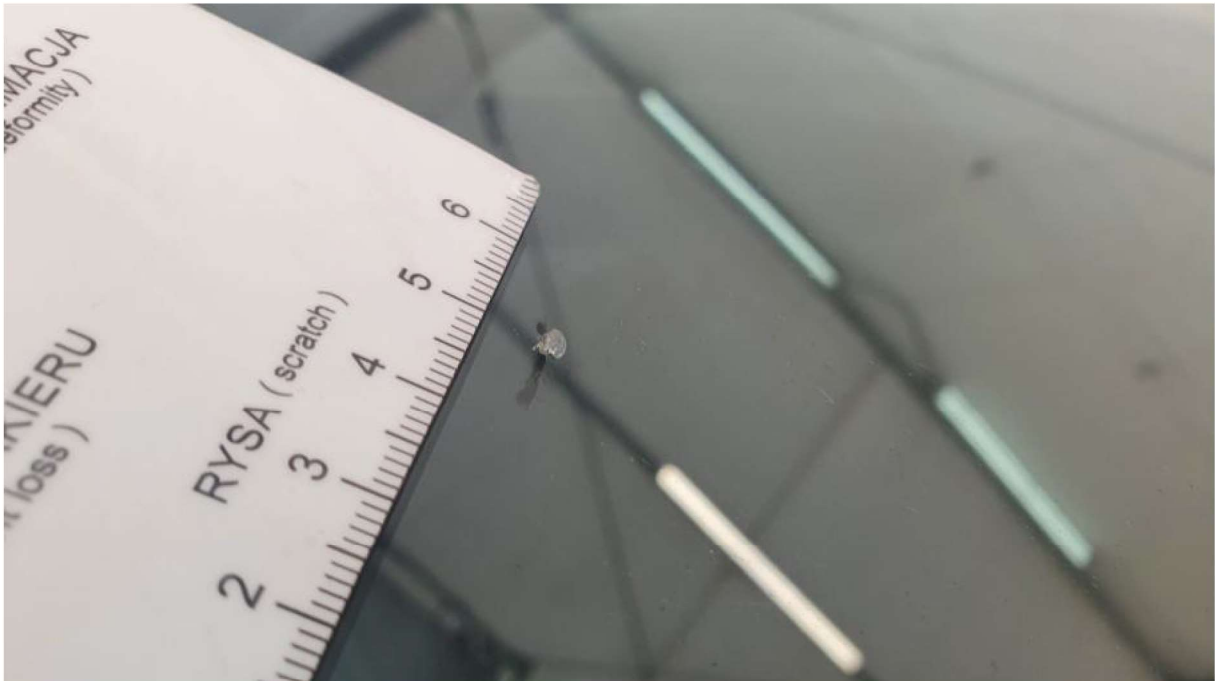
**Fot. 35**

| Poz. | Nazwa pozycji | Opis uszkodzeń | Kwalifik. | Naprawa [rbg] |
|---|---|---|---|---|
| 2 | Szyba przednia barwiona | pęknięcie/rozerwanie | WY | 1.6 |

Szyba czołowa - Pęknięcie/rozerwanie 1

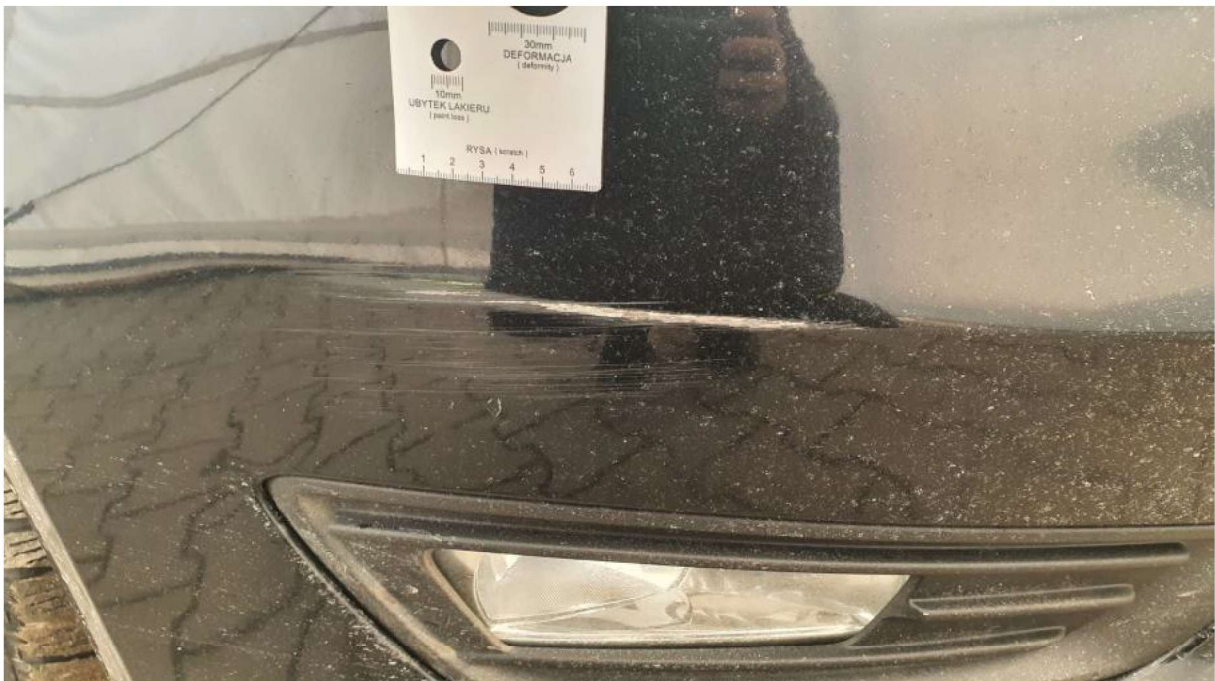
**Fot. 36**

| Poz. | Nazwa pozycji | Opis uszkodzeń | Kwalifik. | Naprawa [rbg] |
|---|---|---|---|---|
| 3 | Okładzina zderzaka przedniego | rysa/odprysk | NA | 0.5 |

Zderzak - Rysa/odprysk 1

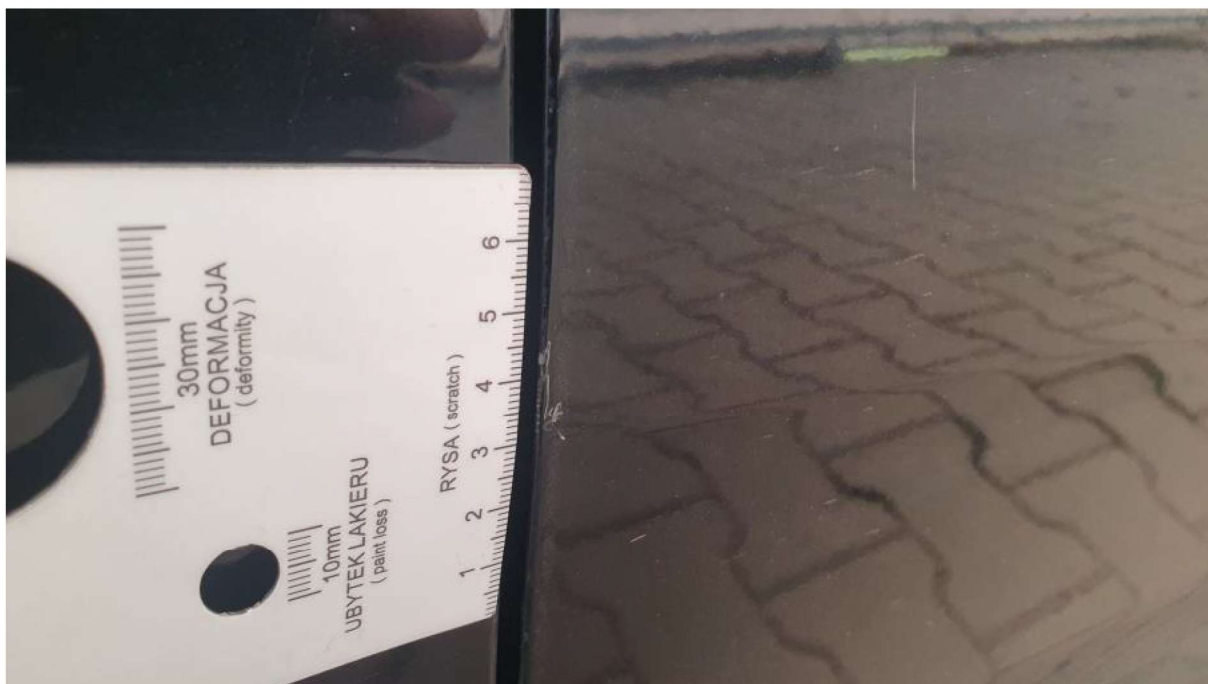
**Fot. 37**

| Poz. | Nazwa pozycji | Opis uszkodzeń | Kwalifik. | Naprawa [rbg] |
|---|---|---|---|---|
| 5 | Poszycie drzwi przednich R | wgniecenie/odkształcenie, rysa/odprysk | NA | 1 |

Drzwi przednie P - Rysa/odprysk 1

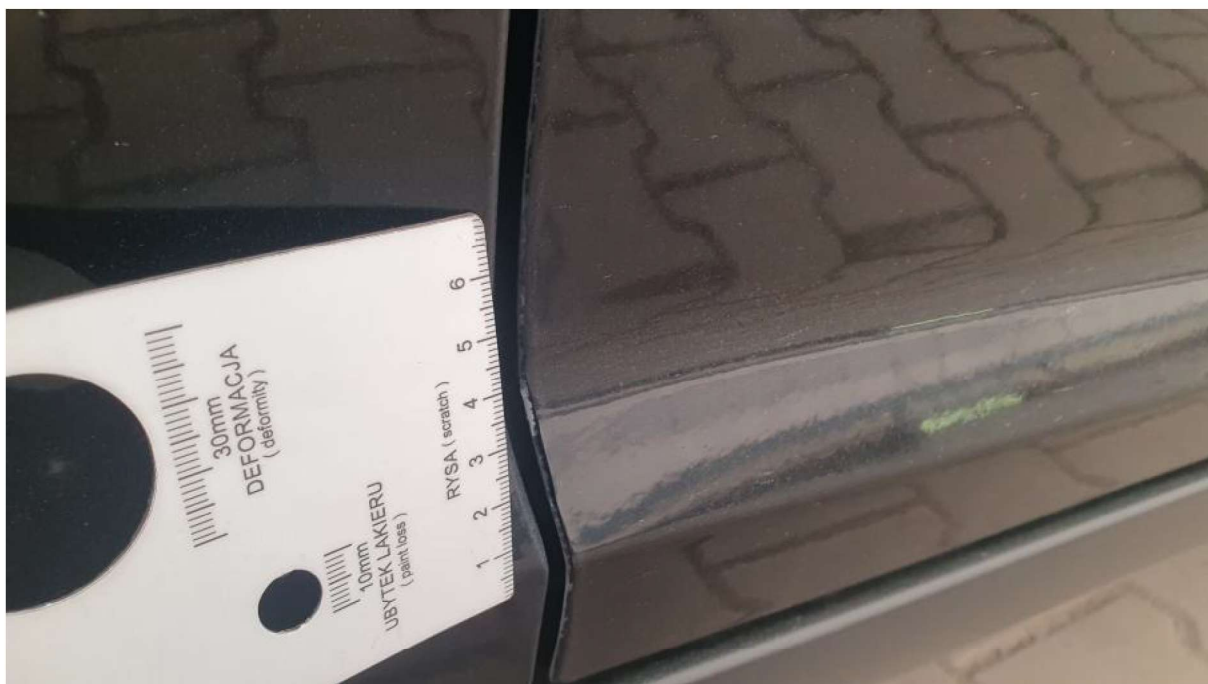
**Fot. 38**

Drzwi przednie P - Rysa/odprysk 2

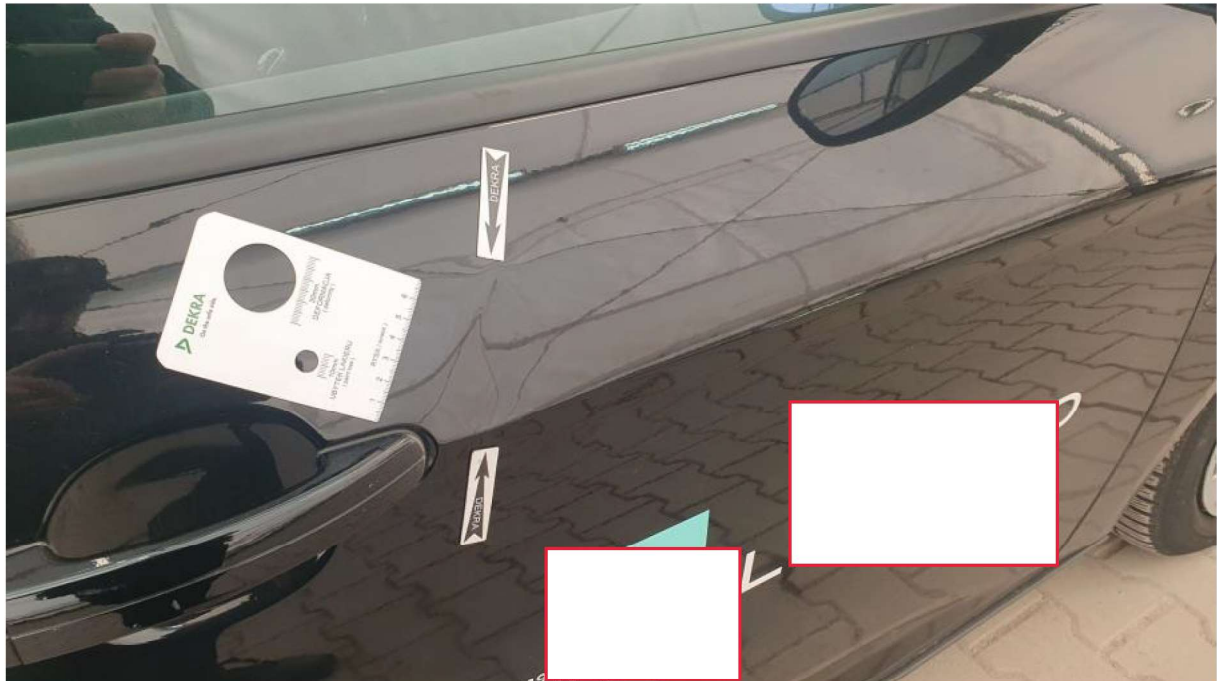
**Fot. 39**

Drzwi przednie P - Wgniecenie/odkształcenie 1

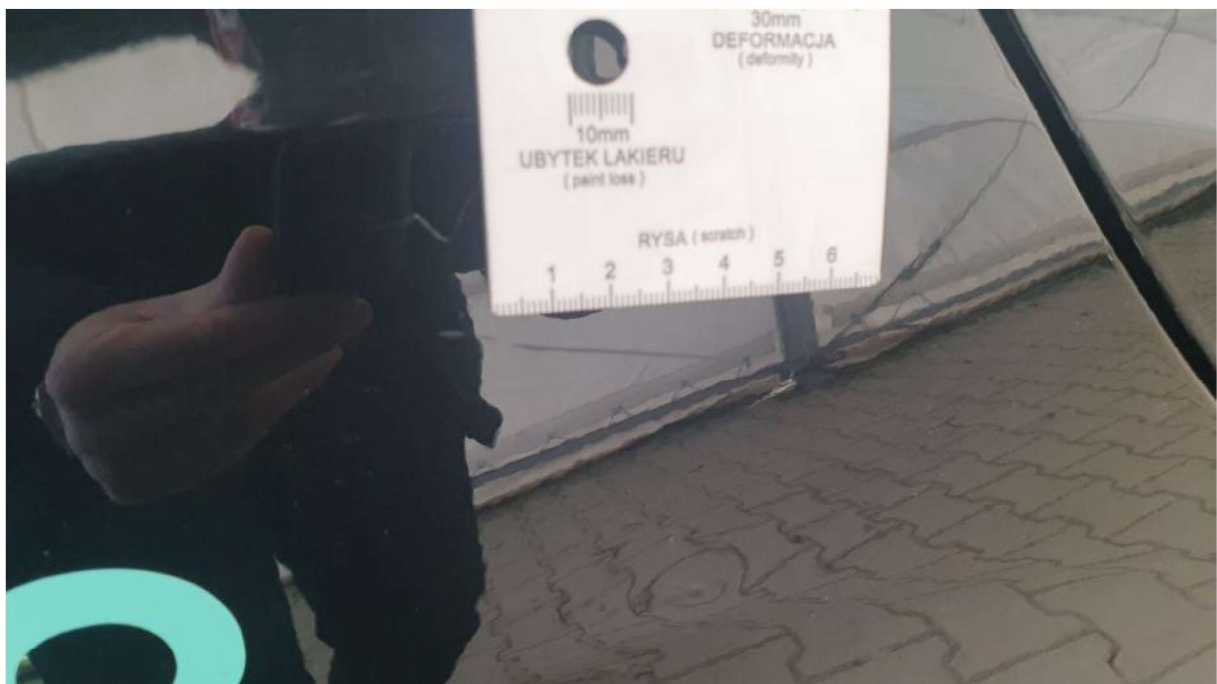
**Fot. 40**

| 9 | Błotnik tylny R | wgniecenie/odkształcenie, rysa/odprysk | | |

Błotnik tylny P / Ściana boczna P - Rysa/odprysk 1

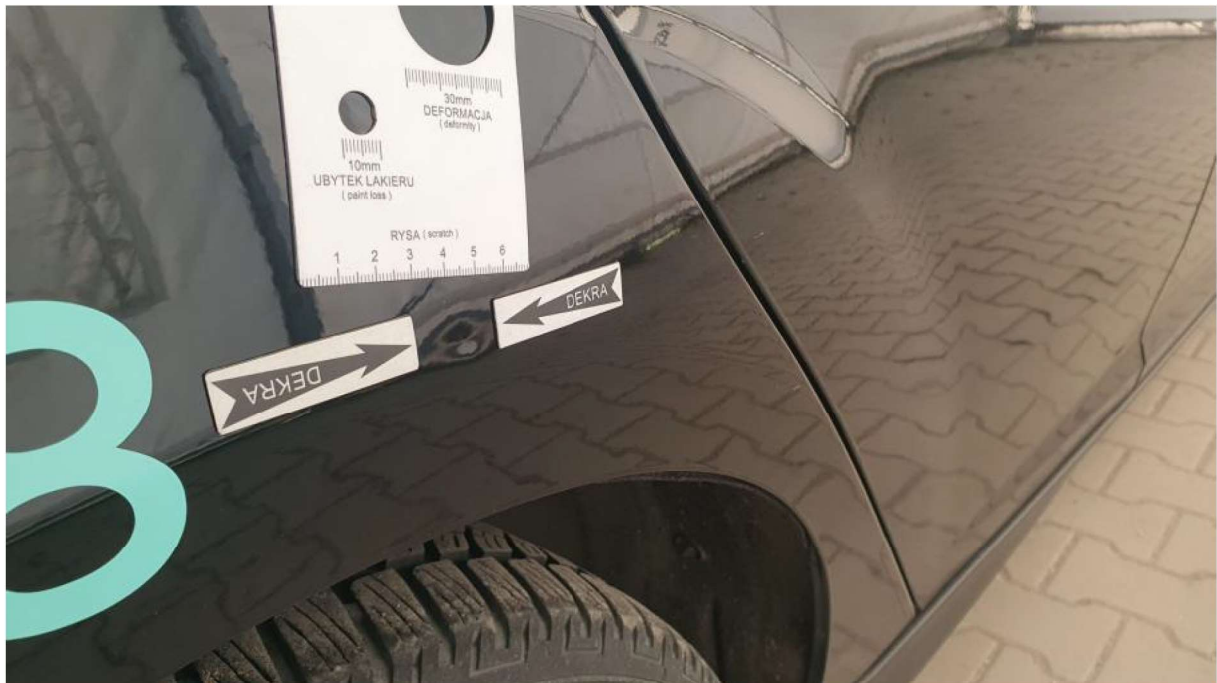
**Fot. 41**

Błotnik tylny P / Ściana boczna P - Wgniecenie/odkształcenie 1

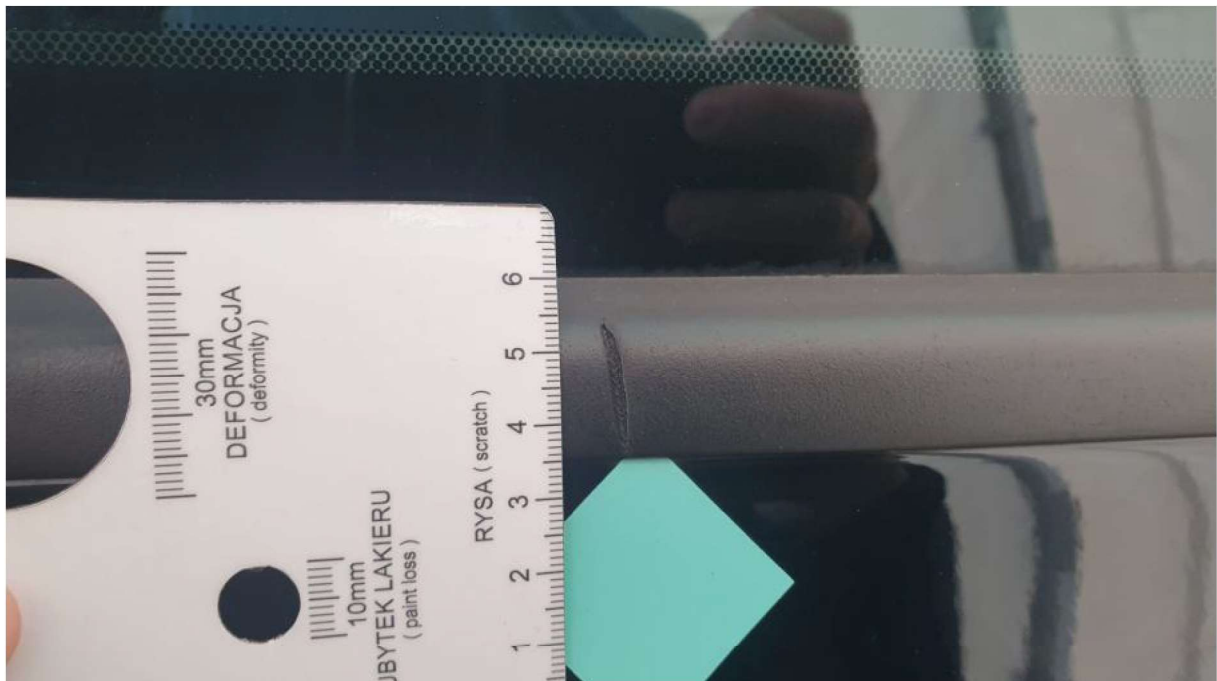
**Fot. 42**

| 11 | Uszczelka szyby bocznej H | rysa/odprysk | | |

Uszczelka szyby bocznej tyl P - Rysa/odprysk 1

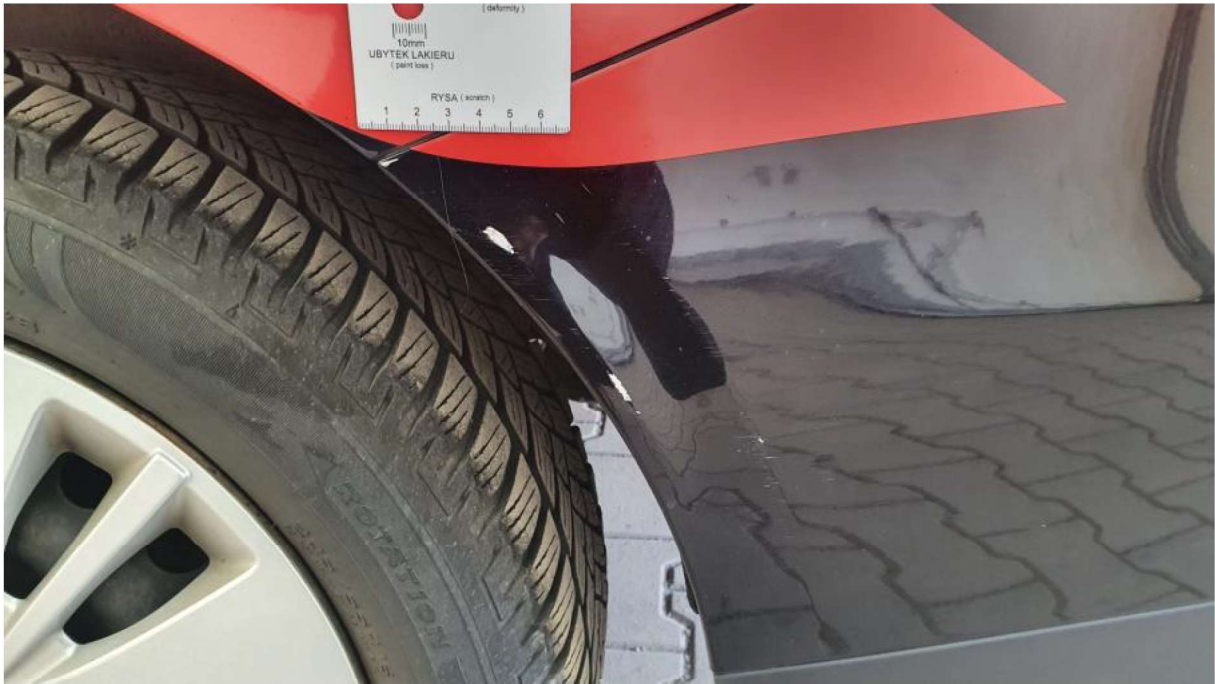
**Fot. 43**

| Poz. | Nazwa pozycji | Opis uszkodzeń | Kwalifik. | Naprawa [rbg] |
|---|---|---|---|---|
| 6 | Zderzak, róg L | rysa/odprysk | NA | 0.5 |

Zderzak tylny cz L - Rysa/odprysk 1

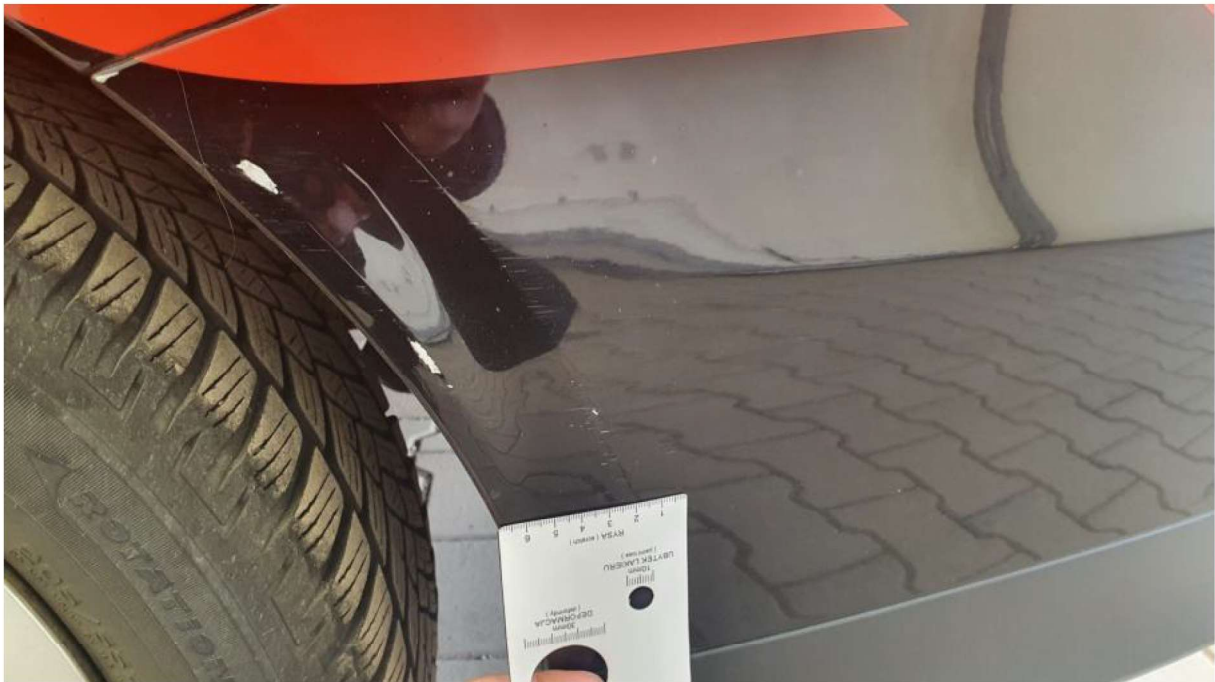
**Fot. 44**

Zderzak tylny cz L - Rysa/odprysk 2

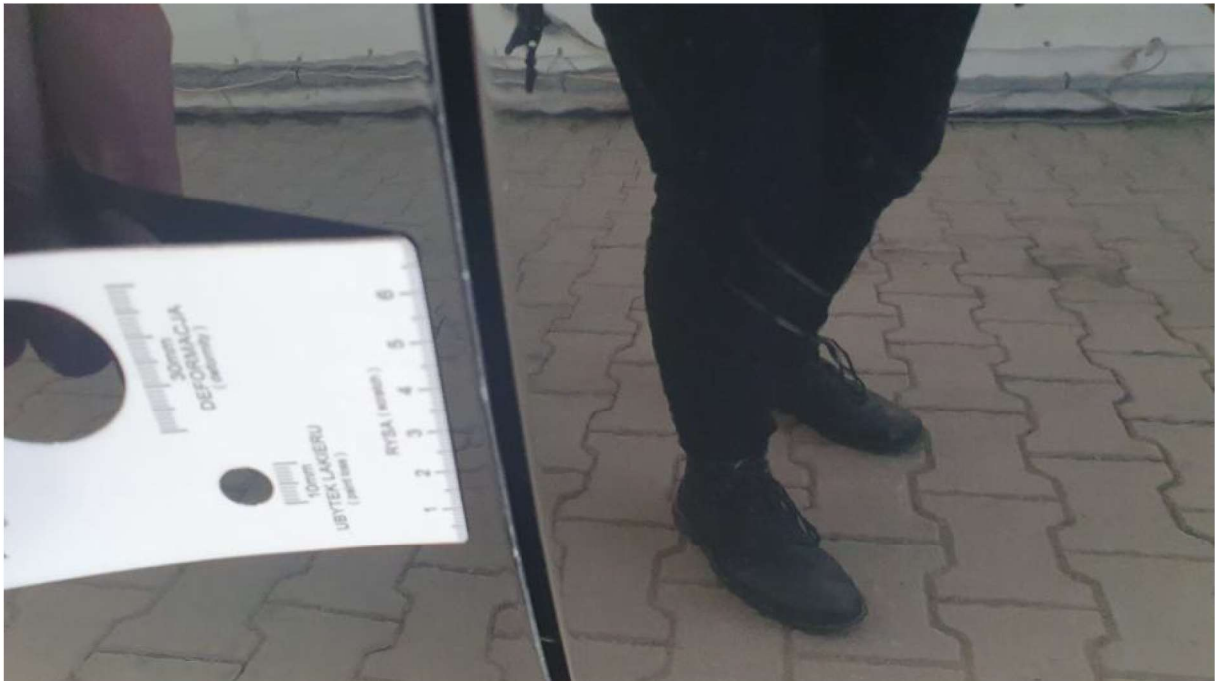
**Fot. 45**

| Poz. | Nazwa pozycji | Opis uszkodzeń | Kwalifik. | Naprawa [rbg] |
|---|---|---|---|---|
| 4 | Poszycie drzwi przednich L | wgniecenie/odkształcenie, rysa/odprysk | NA | 1 |

Drzwi przed L - Rysa/odprysk 1

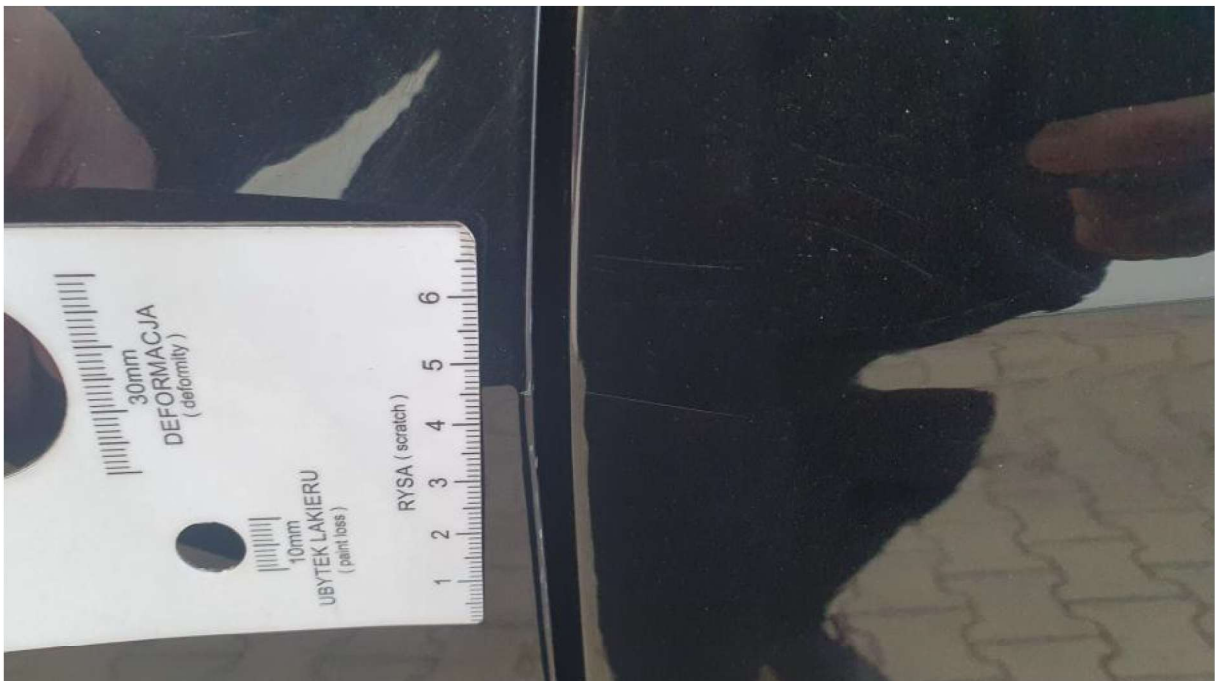
**Fot. 46**

Drzwi przed L - Rysa/odprysk 2

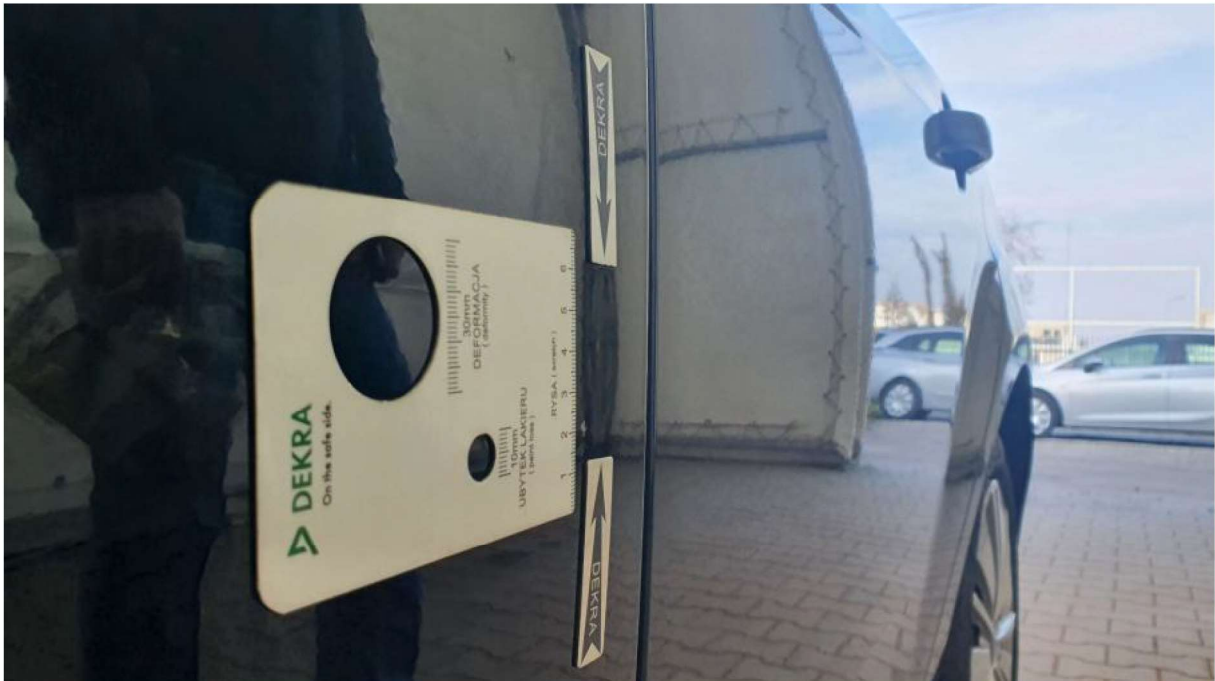
**Fot. 47**

Drzwi przed L - Wgniecenie/odkształcenie 1

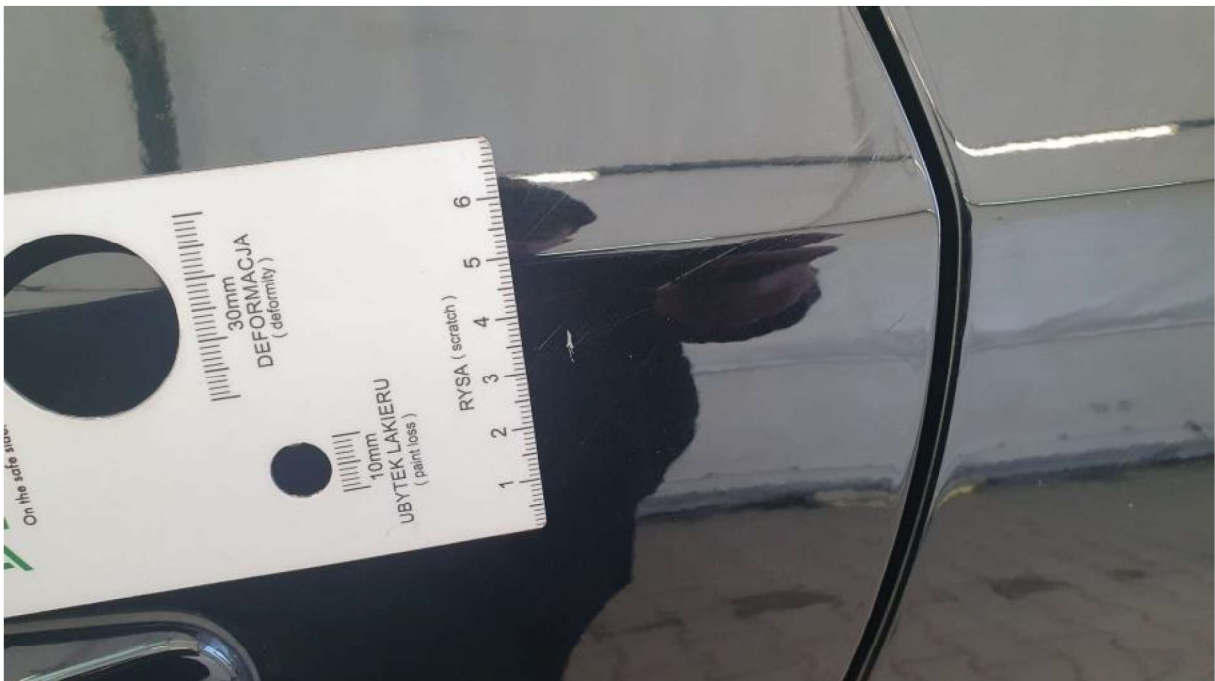
**Fot. 48**

| Poz. | Nazwa pozycji | Opis uszkodzeń | Kwalifik. | Naprawa [rbg] |
|---|---|---|---|---|
| 8 | Poszycie drzwi tylnych L | rysa/odprysk, wgniecenie/odkształcenie | | |

Drzwi tylne L - Rysa/odprysk 1

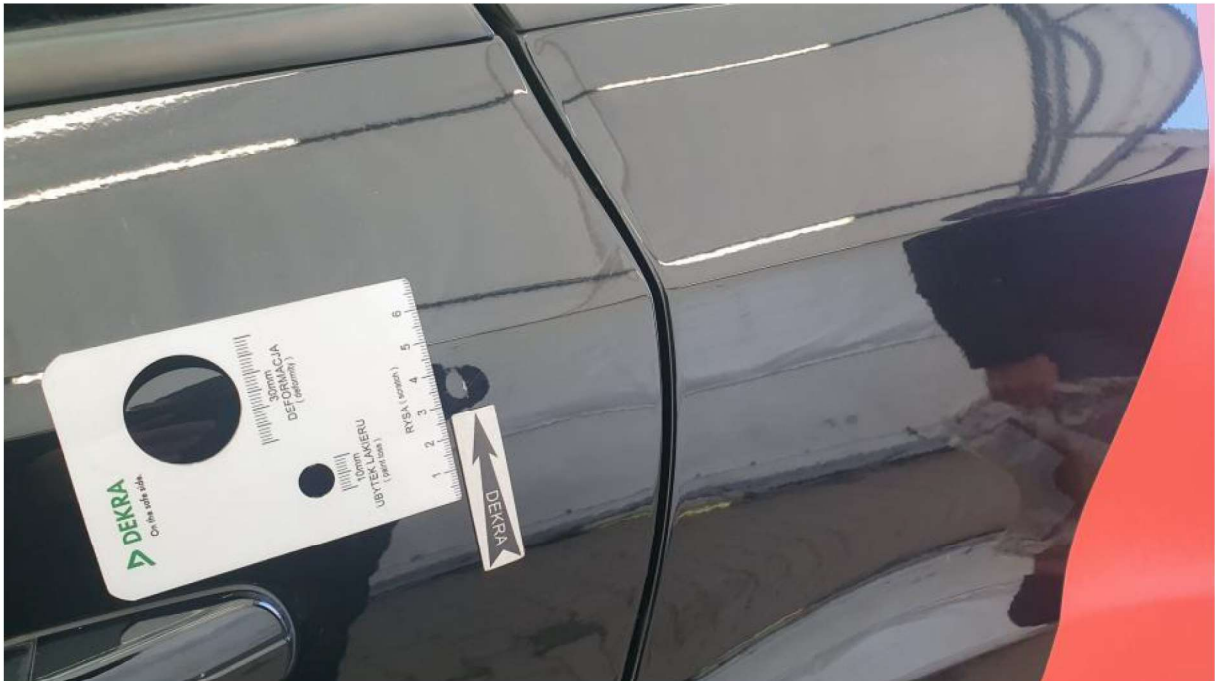
**Fot. 49**

Drzwi tylne L - Wgniecenie/odkształcenie 1

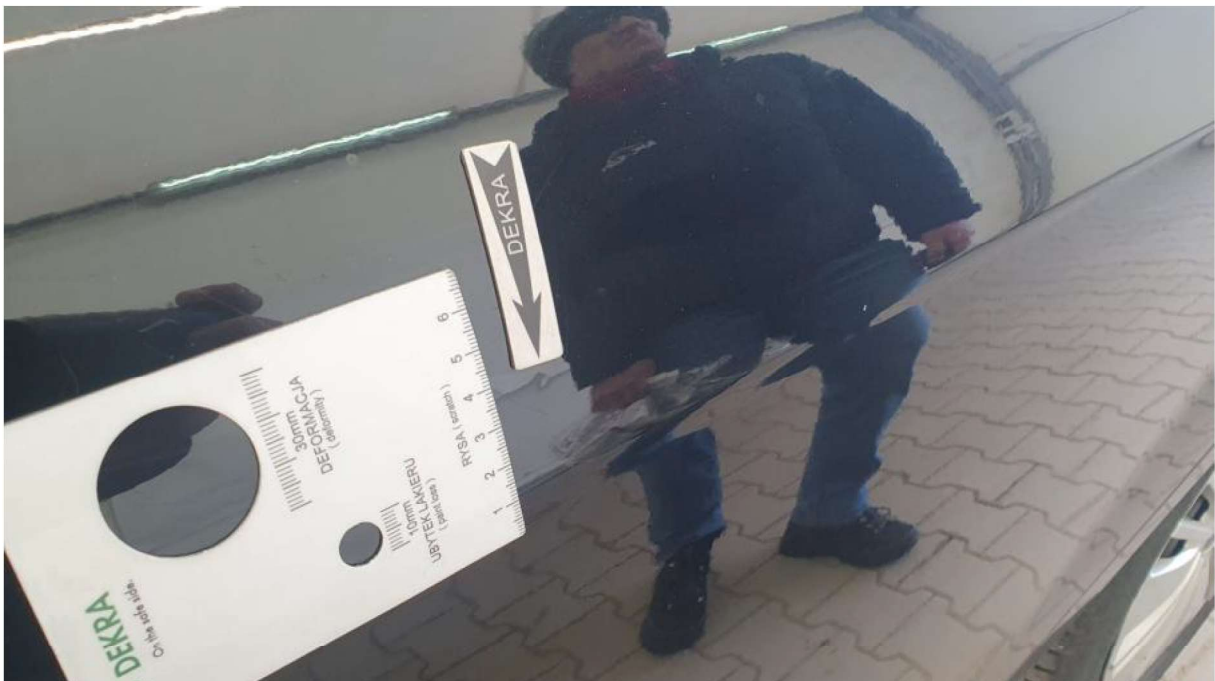
**Fot. 50**

Drzwi tylne L - Wgniecenie/odkształcenie 2

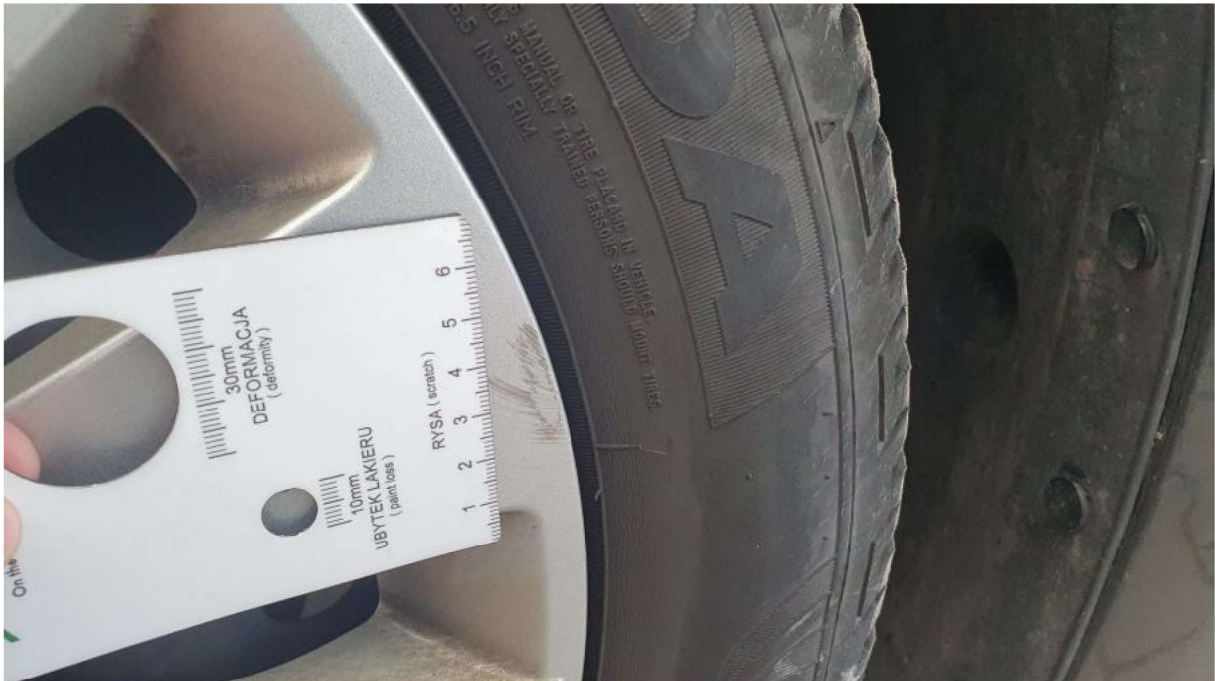
**Fot. 51**

| 10 | Kołpak koła przód L | rysa/odprysk | | |

Kołpak przedni L - Rysa/odprysk 1

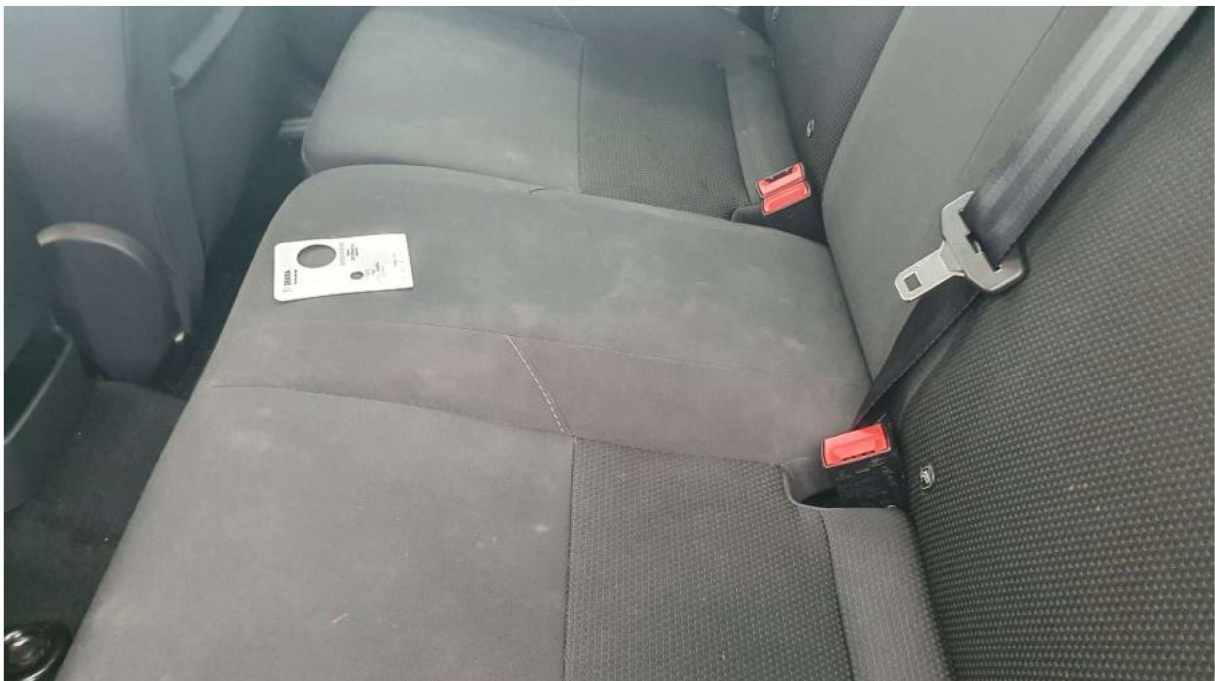
**Fot. 52**

Kanapa tyl. - Inne 1

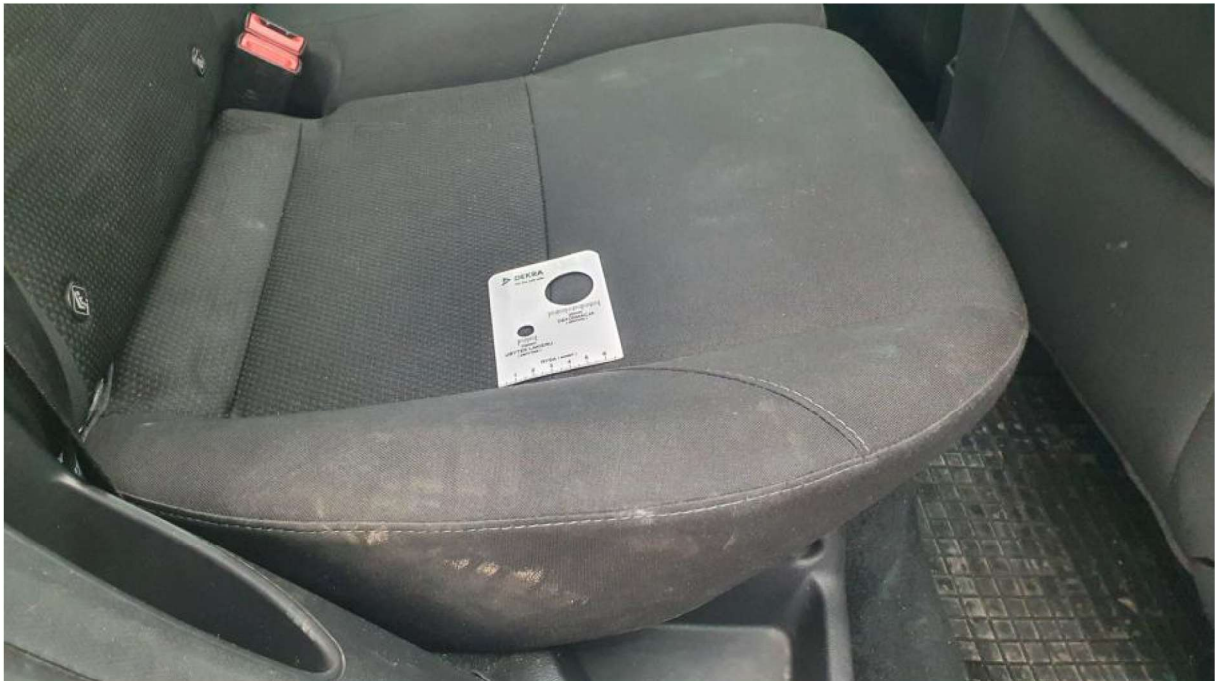
**Fot. 53**

Kanapa tyl. - Inne 2

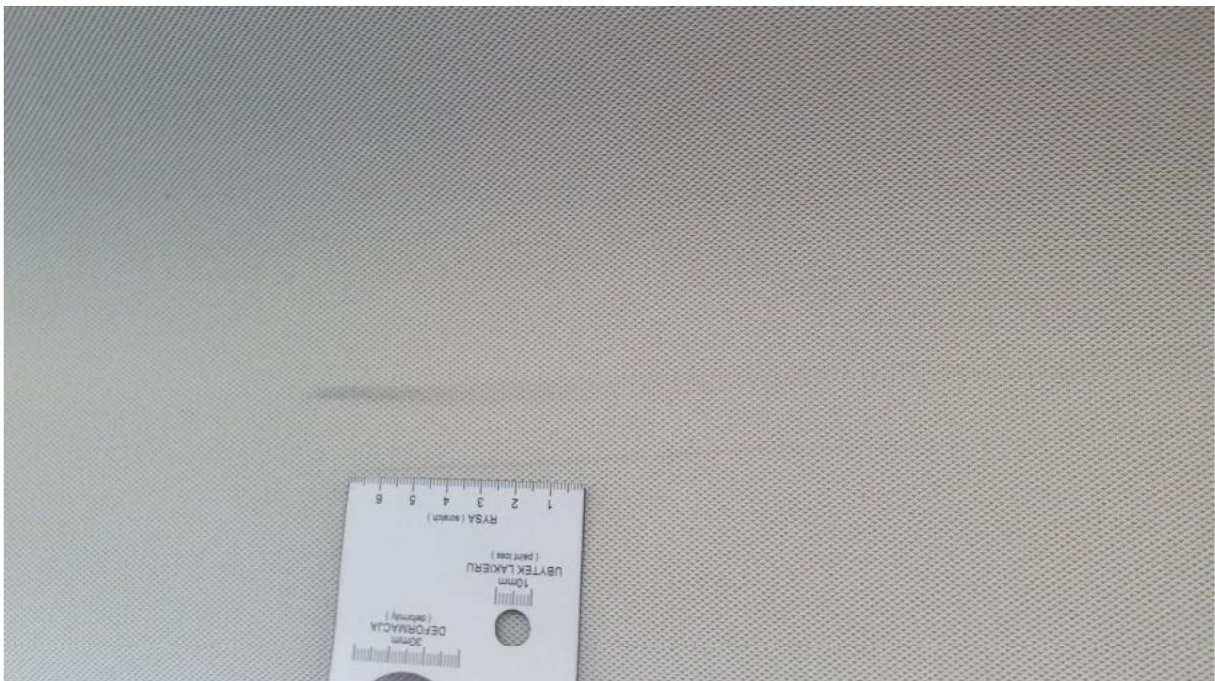
**Fot. 54**

Podsufitka - Inne 1
