## Raport z oględzin pojazdu

| Numer raportu | 285633/3/24-14707 | Data raportu | 19-03-2024 |

| Marka, model | KIA Ceed Kombi 18-21 |
| Numer rejestracyjny | PO7SG67 |

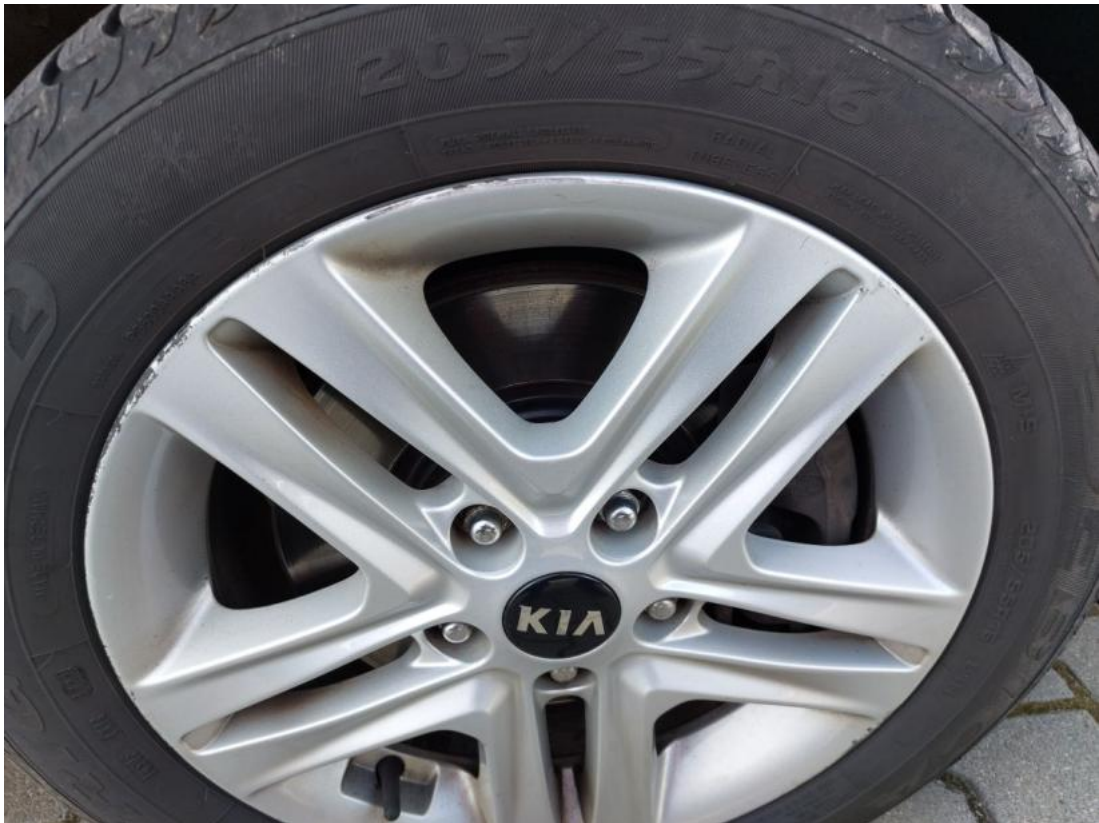
**Fot. 37**

| Poz. | Nazwa pozycji | Opis uszkodzeń | Kwalifik. | Naprawa [rbg] |
|---|---|---|---|---|
| 3 | Tarcza koła aluminiowa przód R | zarysowanie | | |

Felga aluminiowa przednia P - zdjęcie pogładowe 1

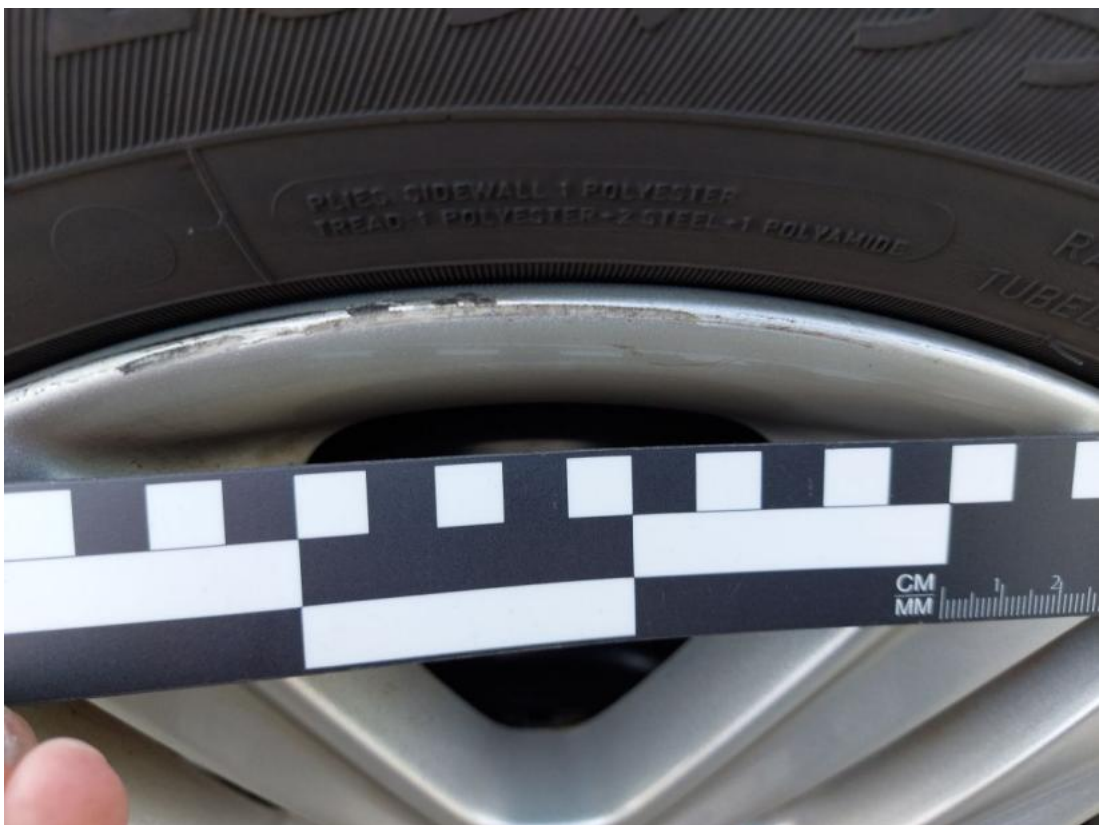
**Fot. 38**

Felga aluminiowa przednia P - Rysa/odprysk 1

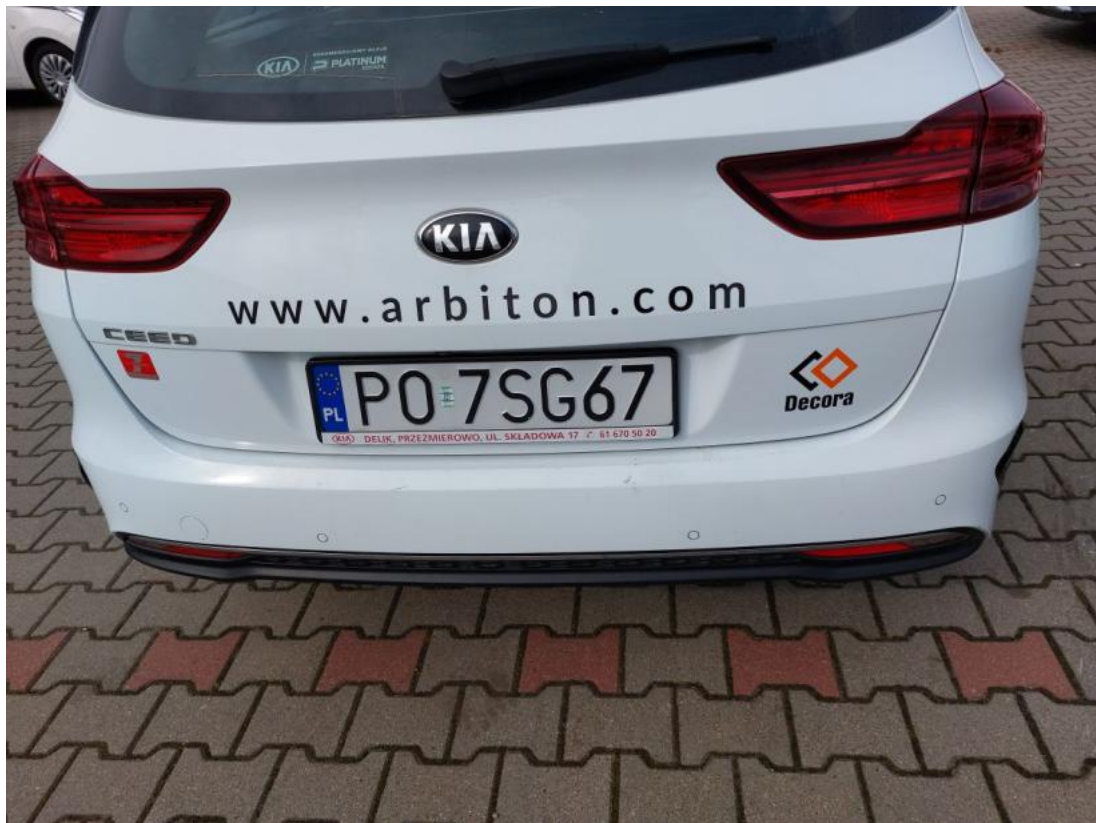
**Fot. 39**

Zderzak tylny - zdjęcie poglądowe 1

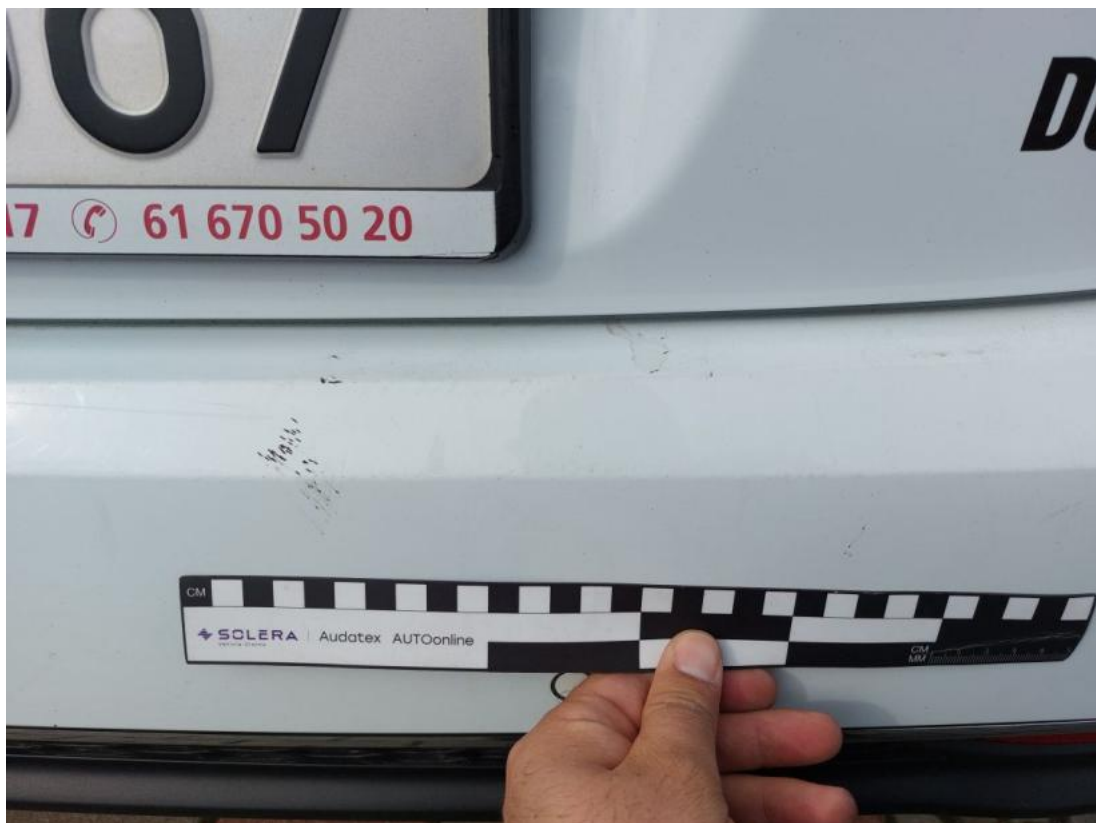
**Fot. 40**

Zderzak tylny - Rysa/odprysk 1

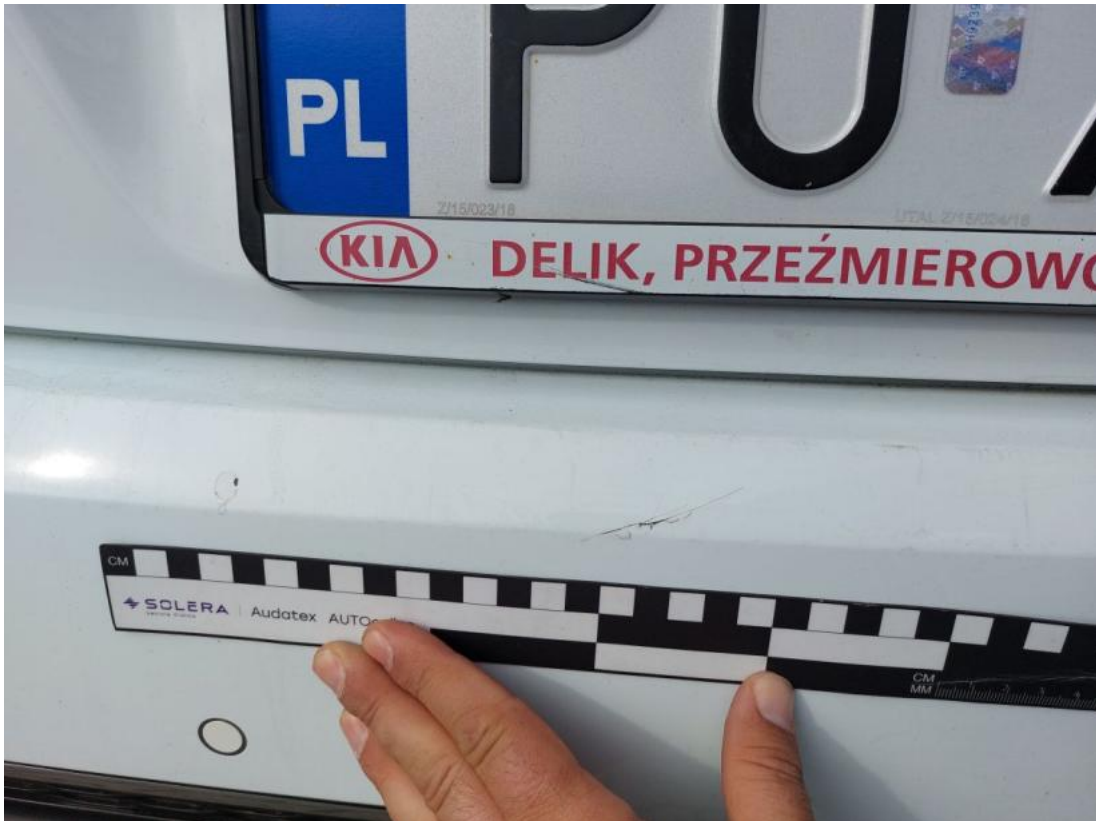
**Fot. 41**

Zderzak tylny - Rysa/odprysk 2

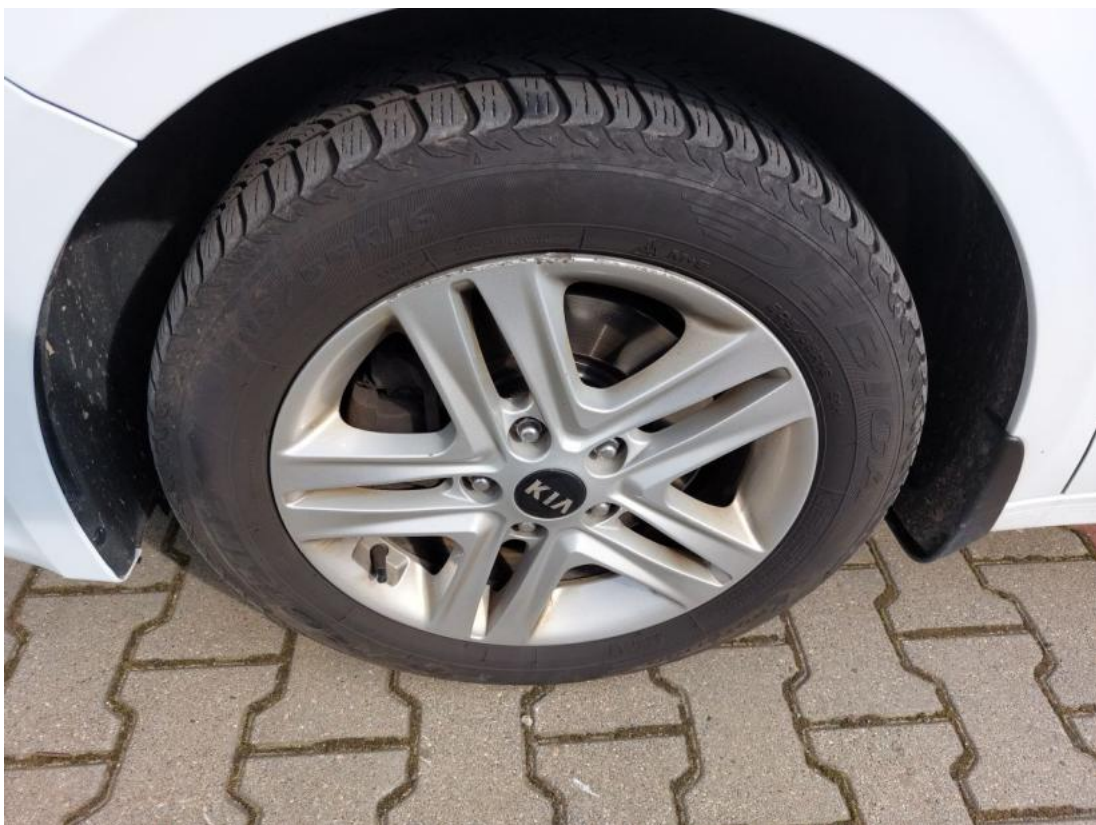
**Fot. 42**

| Poz. | Nazwa pozycji | Opis uszkodzeń | Kwalifik. | Naprawa [rbg] |
|---|---|---|---|---|
| 2 | Tarcza koła aluminiowa przód L | zarysowanie | | |

Felga Aluminiowa przednia L - zdjęcie poglądowe 1

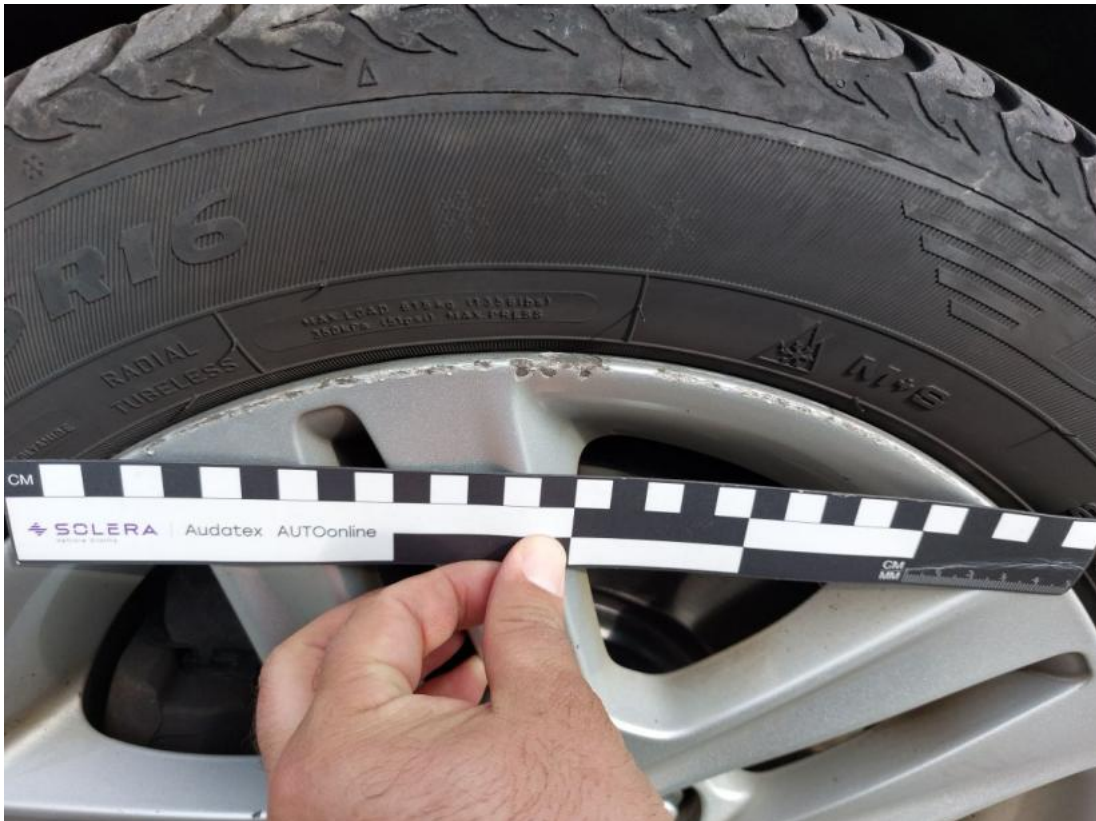
**Fot. 43**

Felga Aluminiowa przednia L - Rysa/odprysk 1

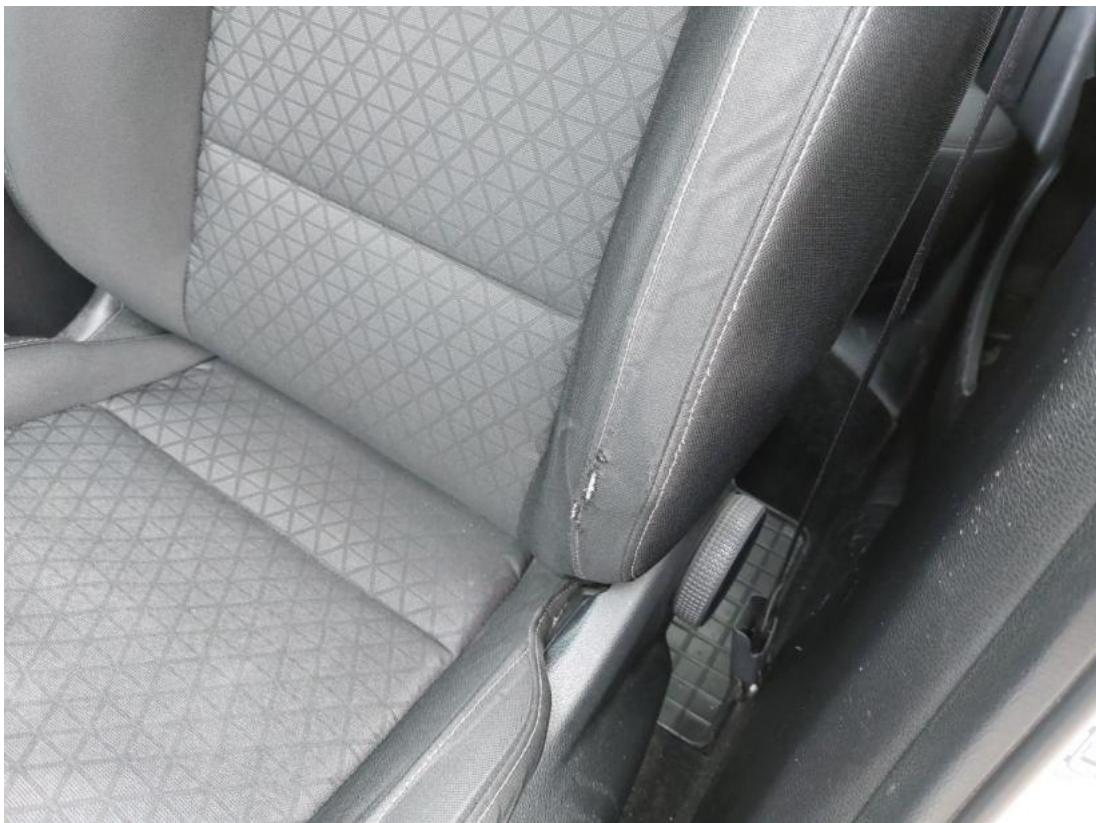
**Fot. 44**

| Poz. | Nazwa pozycji | Opis uszkodzeń | Kwalifik. | Naprawa [rbg] |
|---|---|---|---|---|
| 1 | Tapicerka oparcia 1.rząd L | pęknięcie | WY | 0.9 |

Fotel prz. lew. - zdjęcie poglądowe 1

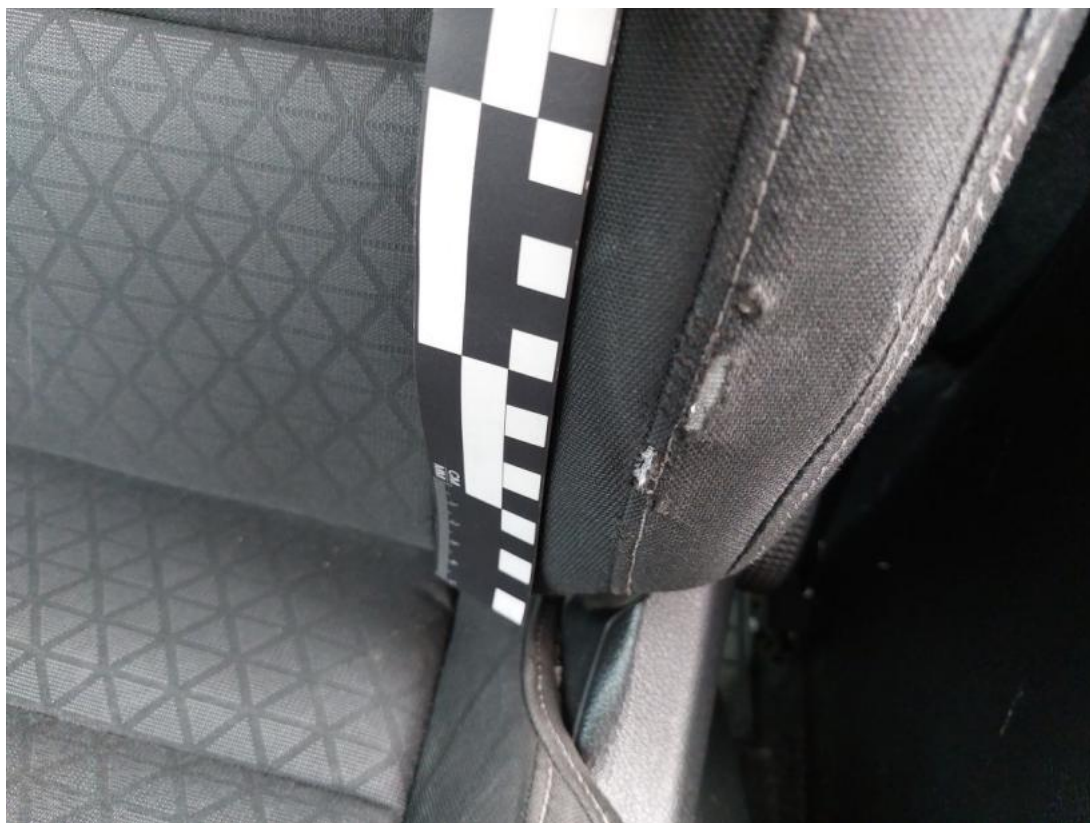
**Fot. 45**

Fotel prz. lew. - Pęknięcie/rozerwanie 1
