## Raport z oględzin pojazdu

| Numer raportu | 210482/4/24-11401 | Data raportu | 04-04-2024 |

| Marka, model | HYUNDAI i30 17-20 |
| Numer rejestracyjny | WD4509M |

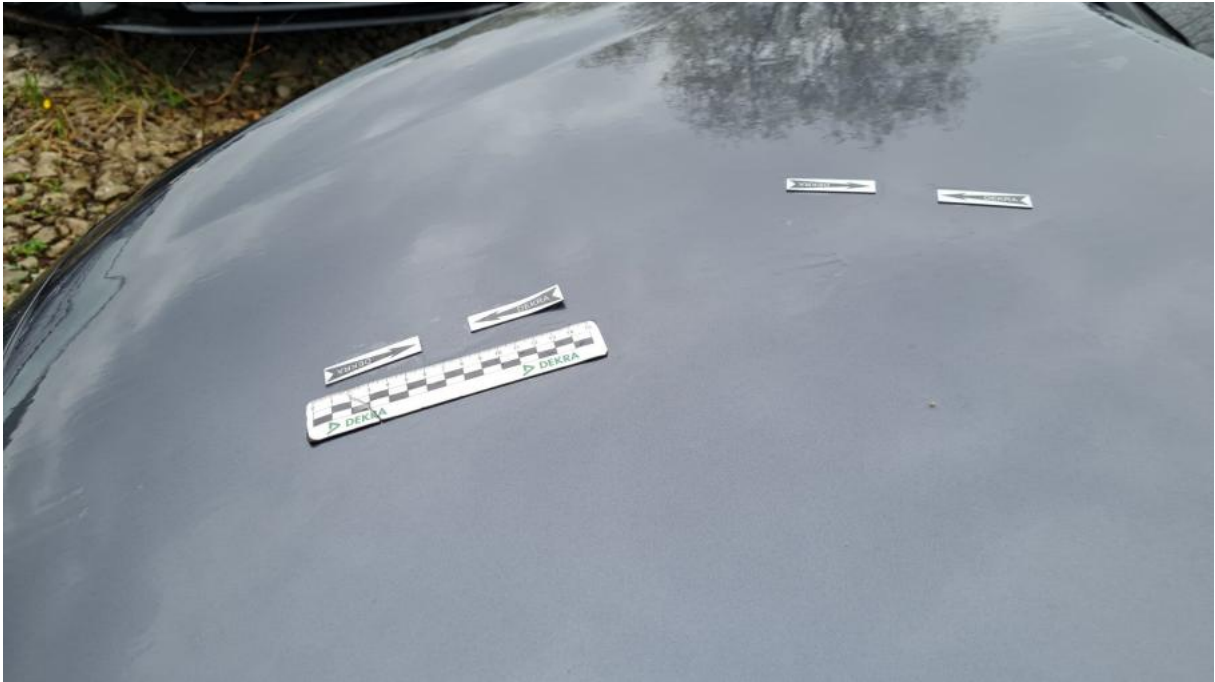
**Fot. 33**

| 4 | Pokrywa przednia | wgniecenie/odkształcenie | NA | 1.2 |

Pokrywa komory silnika - Wgniecenie/odkształcenie 1

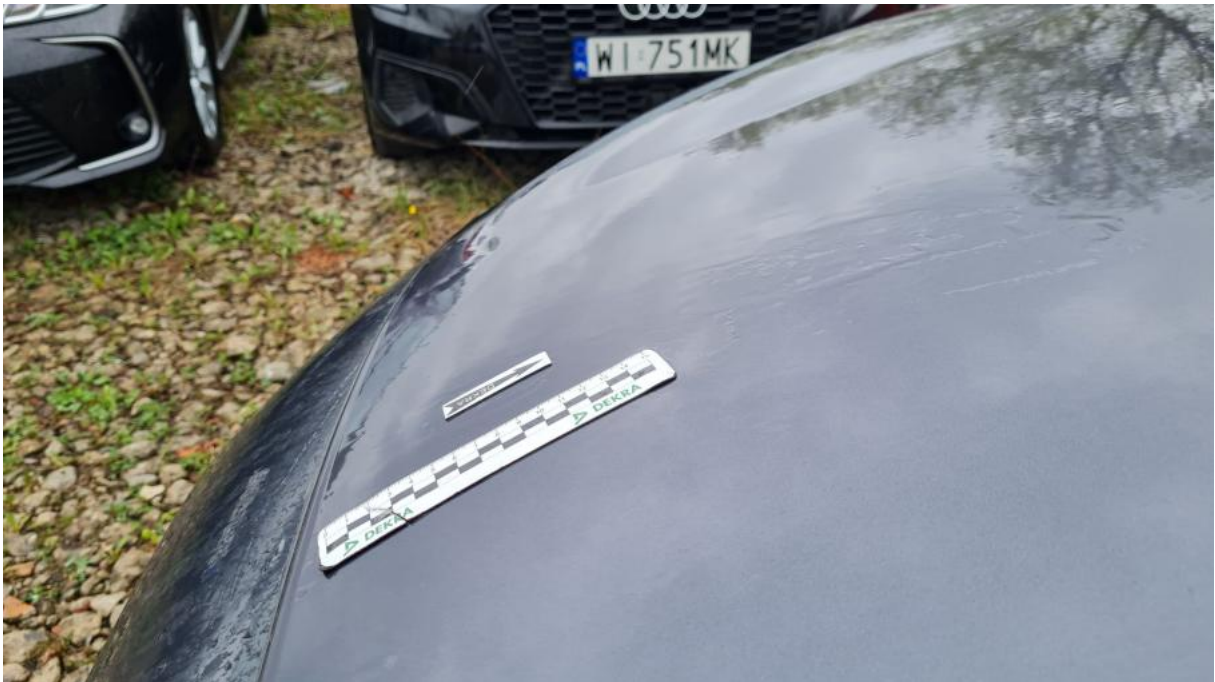
**Fot. 34**

Pokrywa komory silnika - Wgniecenie/odkształcenie 2

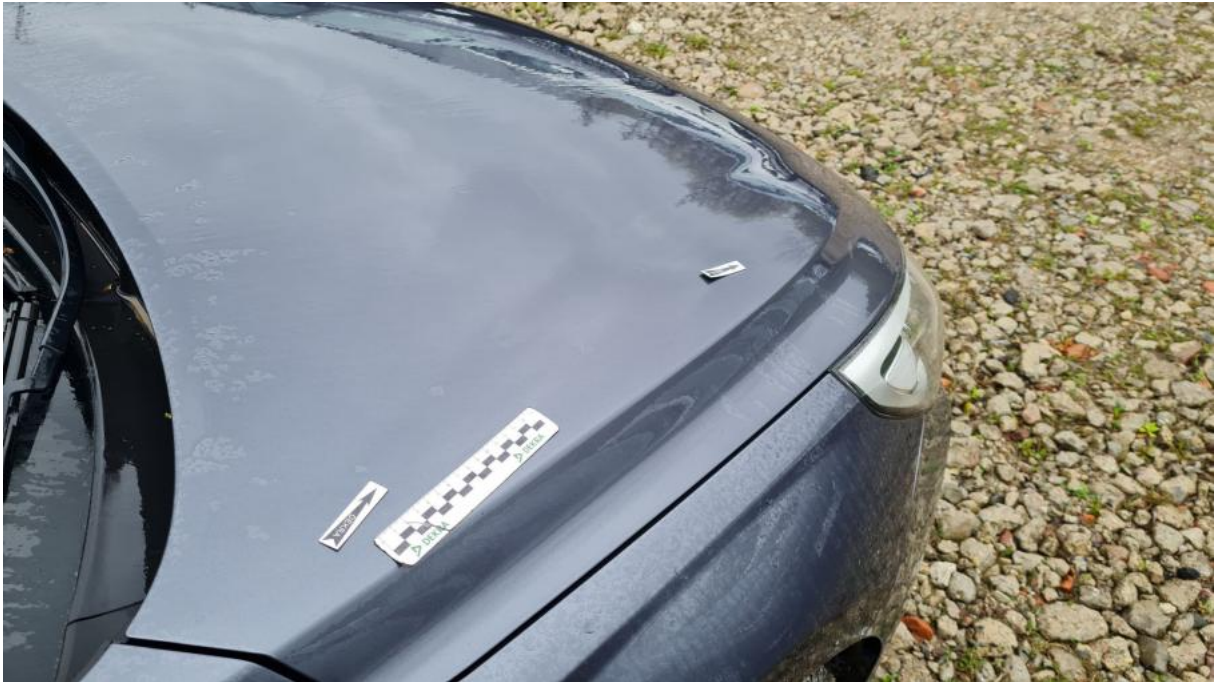
**Fot. 35**

Pokrywa komory silnika() - Wgniecenie/odkształcenie 3

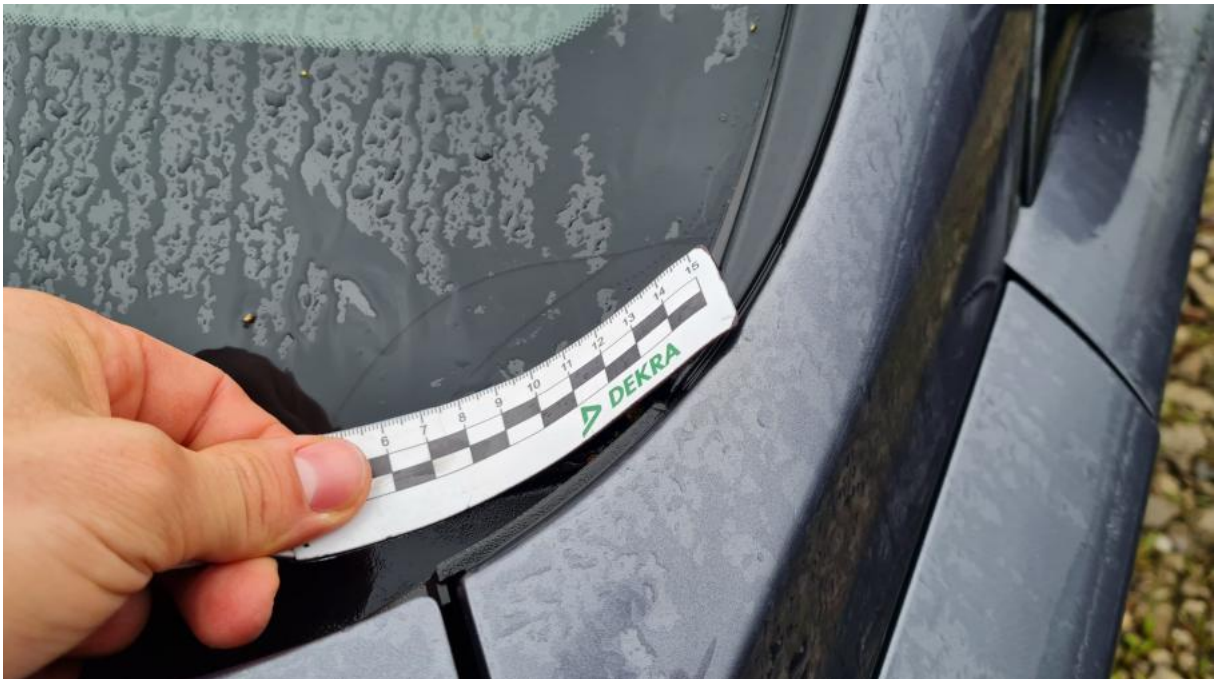
**Fot. 36**

| Poz. | Nazwa pozycji | Opis uszkodzeń | Kwalifik. | Naprawa [rbg] |
|---|---|---|---|---|
| 1 | Szyba przednia barwiona | pęknięcie | WY | 2 |

Szyba czołowa - Pęknięcie/rozerwanie 1

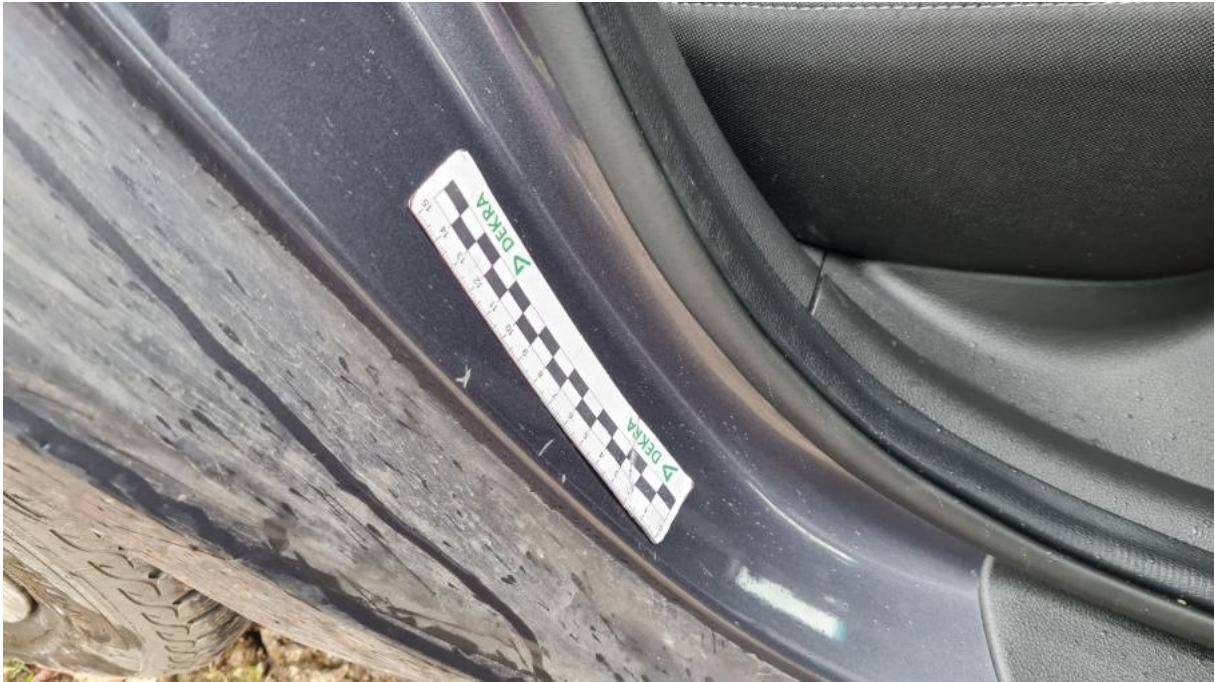
**Fot. 37**

| Poz. | Nazwa części | Przedział grubości powłoki lakierowej [µm] |
|---|---|---|
| 1 | Błotnik tylny prawy/ściana boczna prawa | 150 - 1000 |

| 11 | Błotnik tylny R | rysa/odprysk | | |

Błotnik tylny P / Ściana boczna P - Rysa/odprysk 1

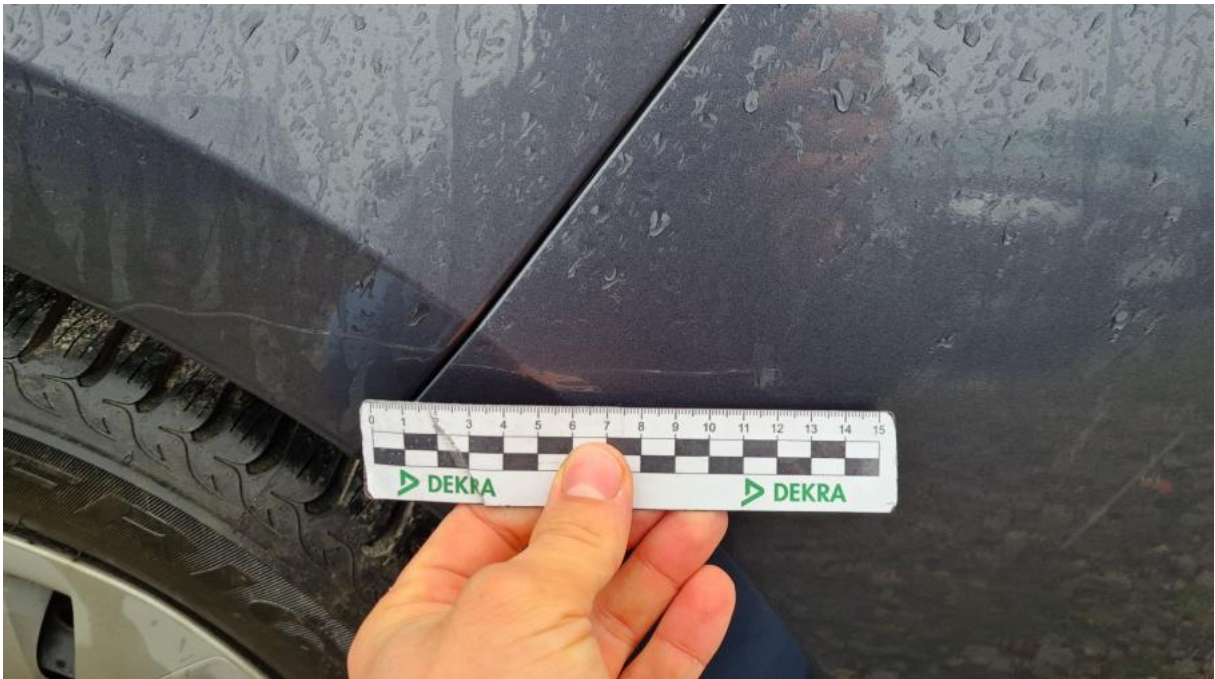
**Fot. 38**

| 9 | Okładzina zderzaka tylnego | rysa/odprysk | | |

Zderzak tylny - Rysa/odprysk 1

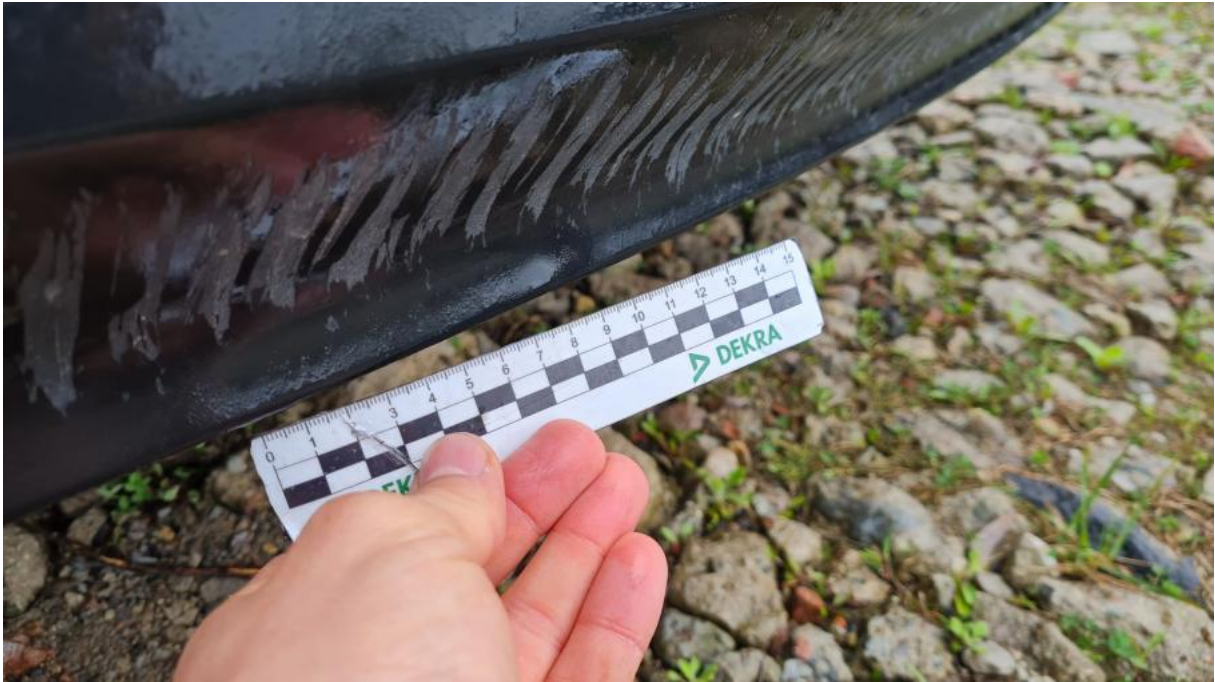
| 10 | Przysłona zderzaka | wgniecenie/odkształcenie | | |

Zderzak tylny - Wgniecenie/odkształcenie 1

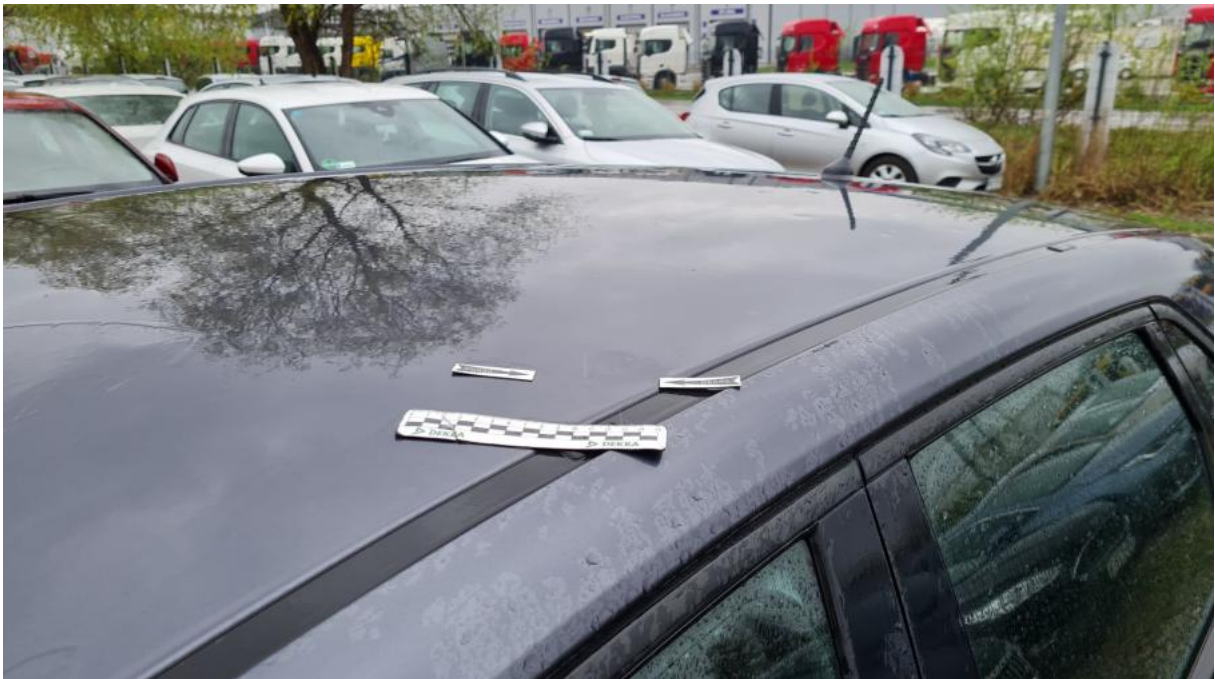
**Fot. 40**

| 5 | Dach | wgniecenie/odkształcenie | NA | 2.5 |

Dach - Wgniecenie/odkształcenie 1

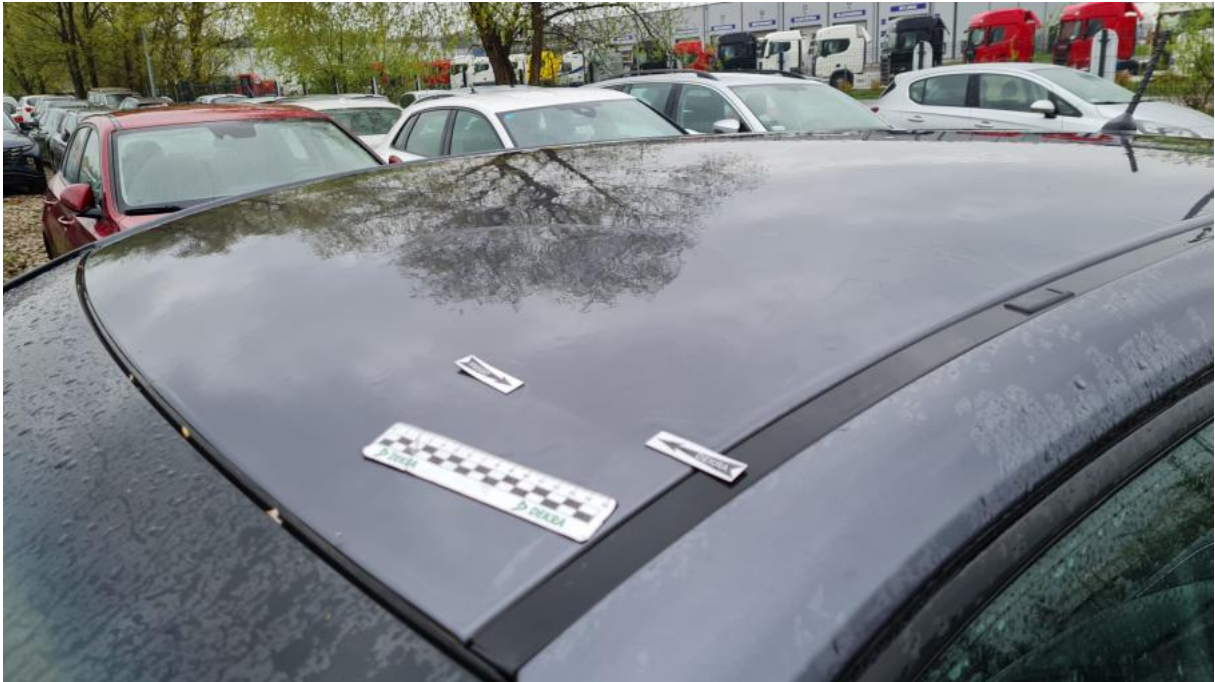
**Fot. 41**

Dach - Wgniecenie/odkształcenie 2

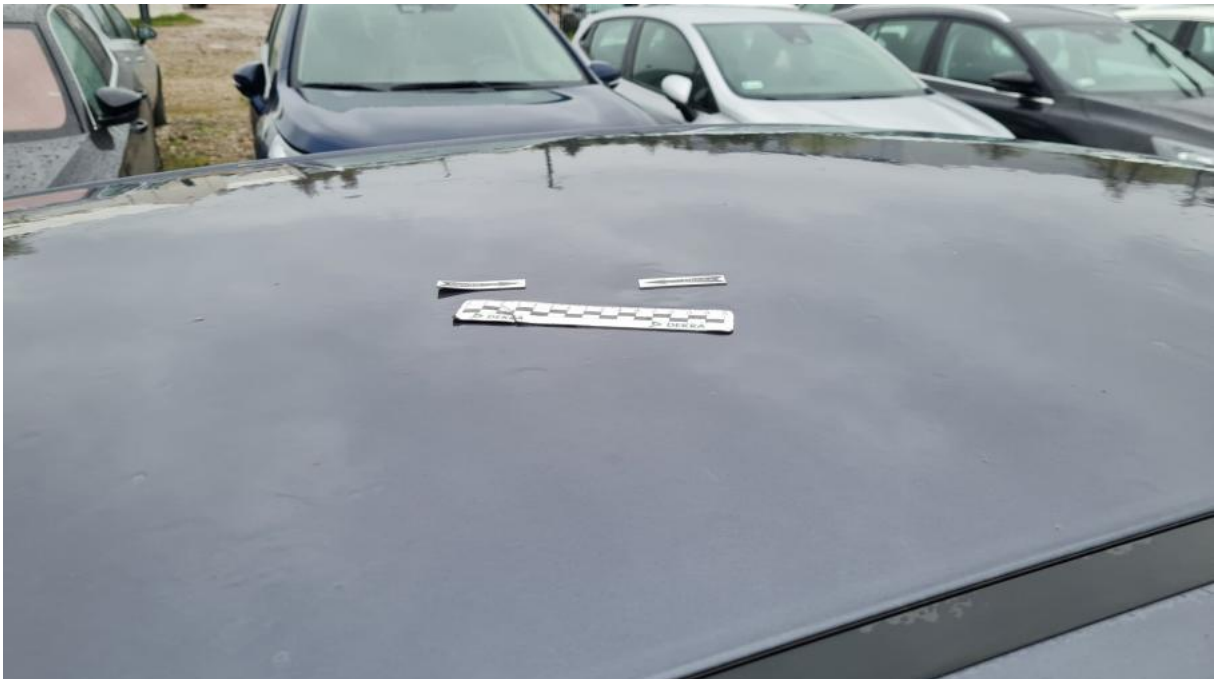
**Fot. 42**

Dach() - Wgniecenie/odkształcenie 3

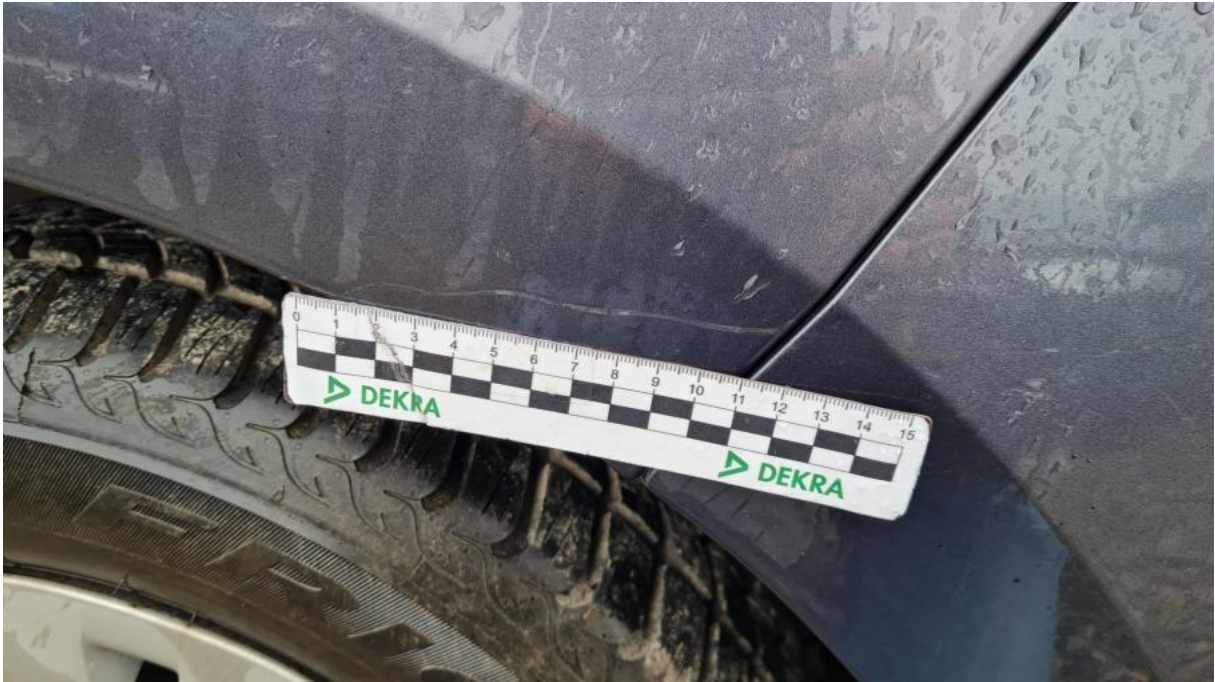
**Fot. 43**

| 6 | Błotnik tylny L | rysa/odprysk | NA | 0.5 |

Błotnik tylny L / Ściana boczna L - Rysa/odprysk 1

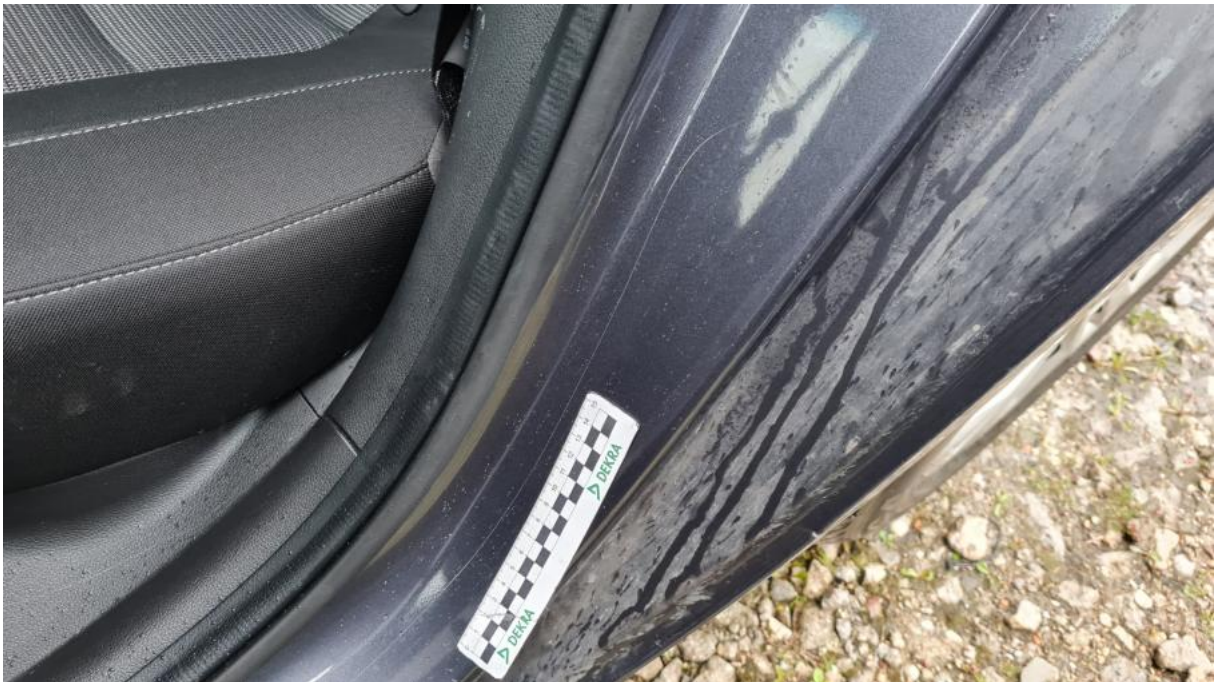
**Fot. 44**

Błotnik tylny L / Ściana boczna L - Rysa/odprysk 2

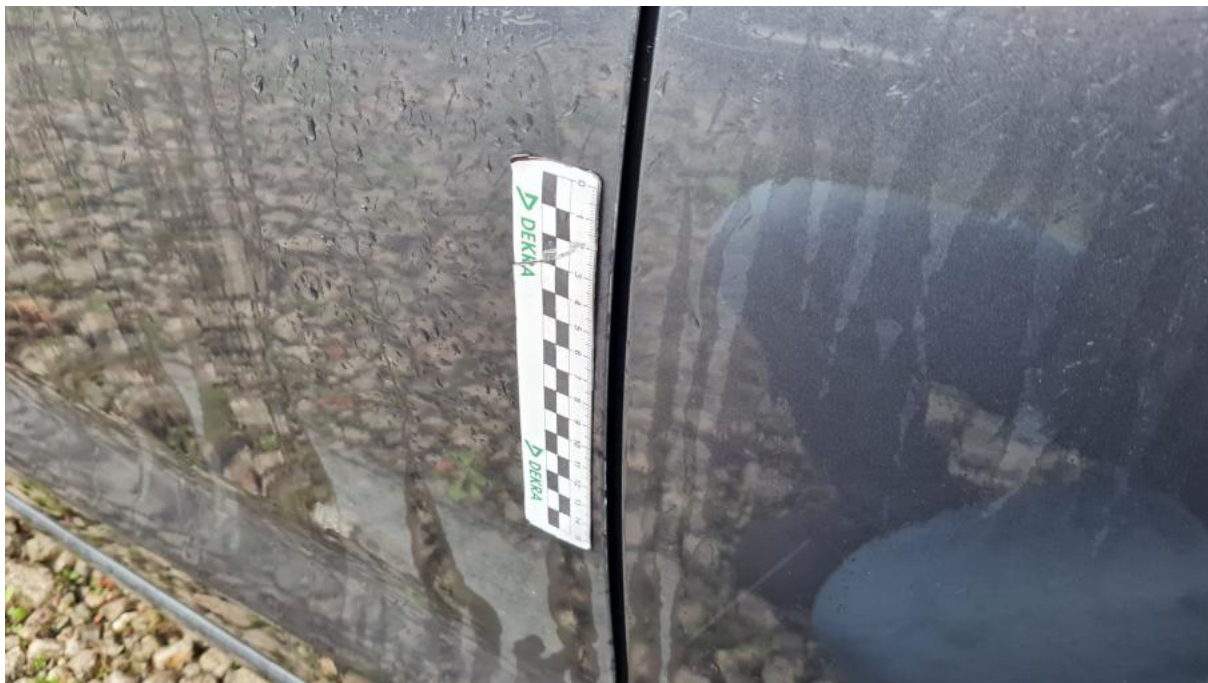
**Fot. 45**

| 7 | Drzwi przednie (nieuzbrojone) L | rysa/odprysk, wgniecenie/odkształcenie | | |

Drzwi przed L - Rysa/odprysk 1

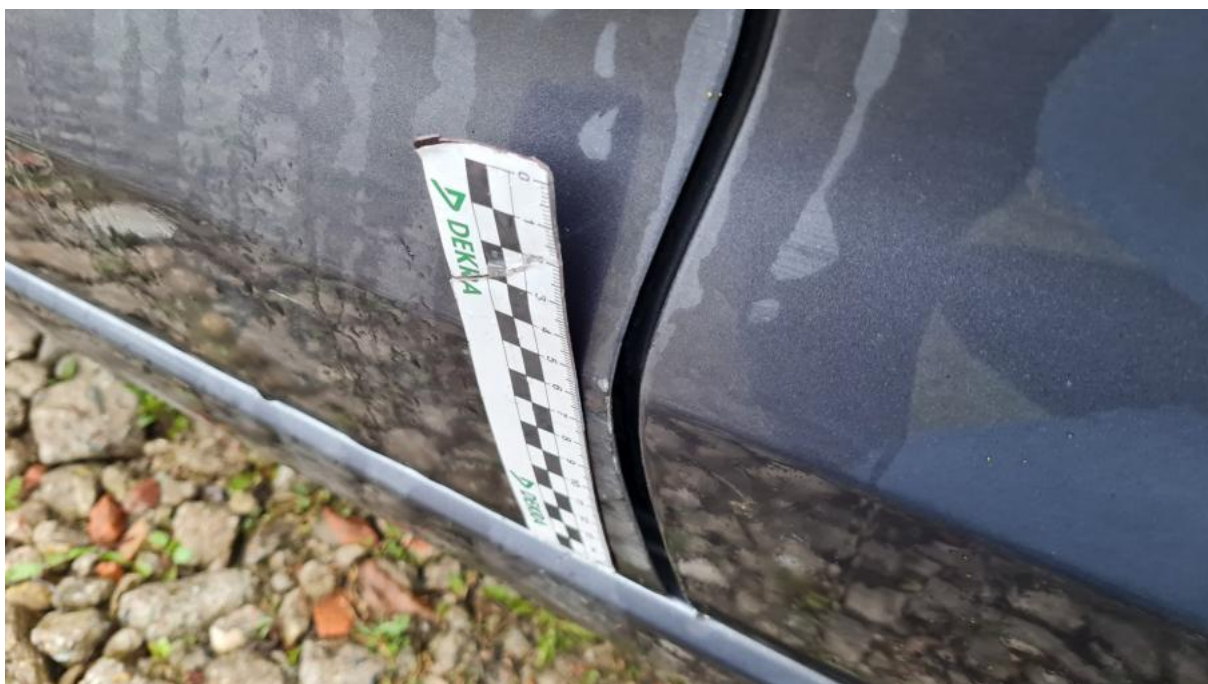
**Fot. 46**

Drzwi przed L - Rysa/odprysk 2

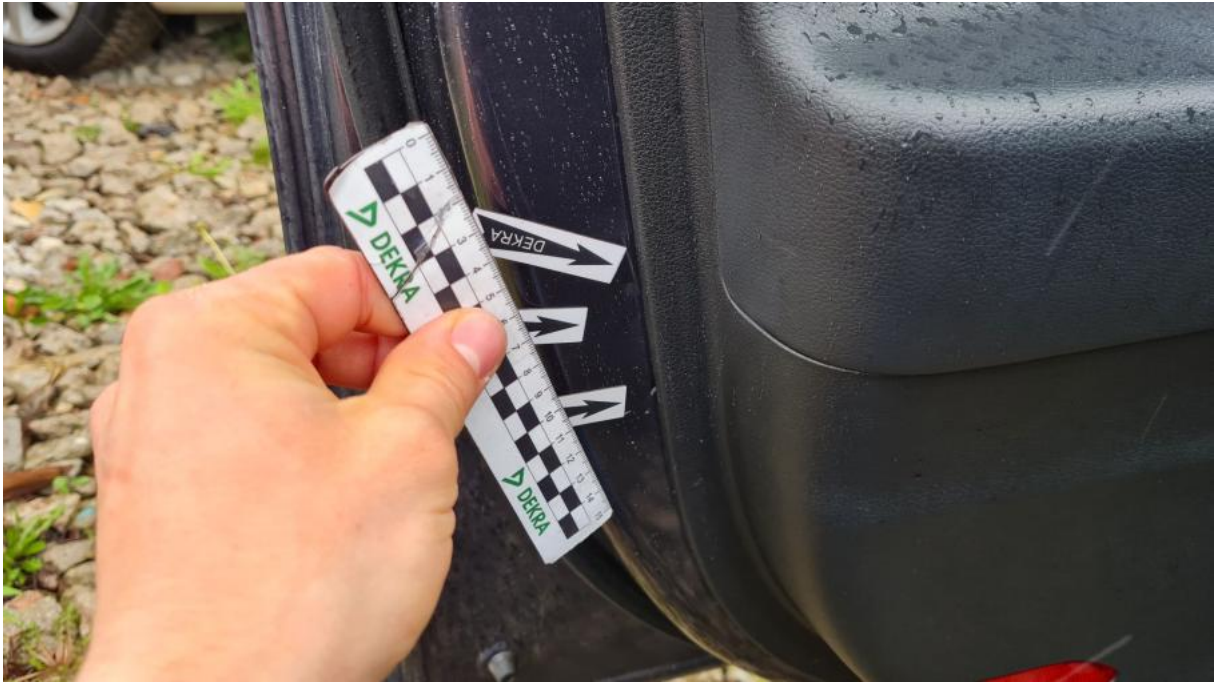
**Fot. 47**

Drzwi przed L - Wgniecenie/odkształcenie 1

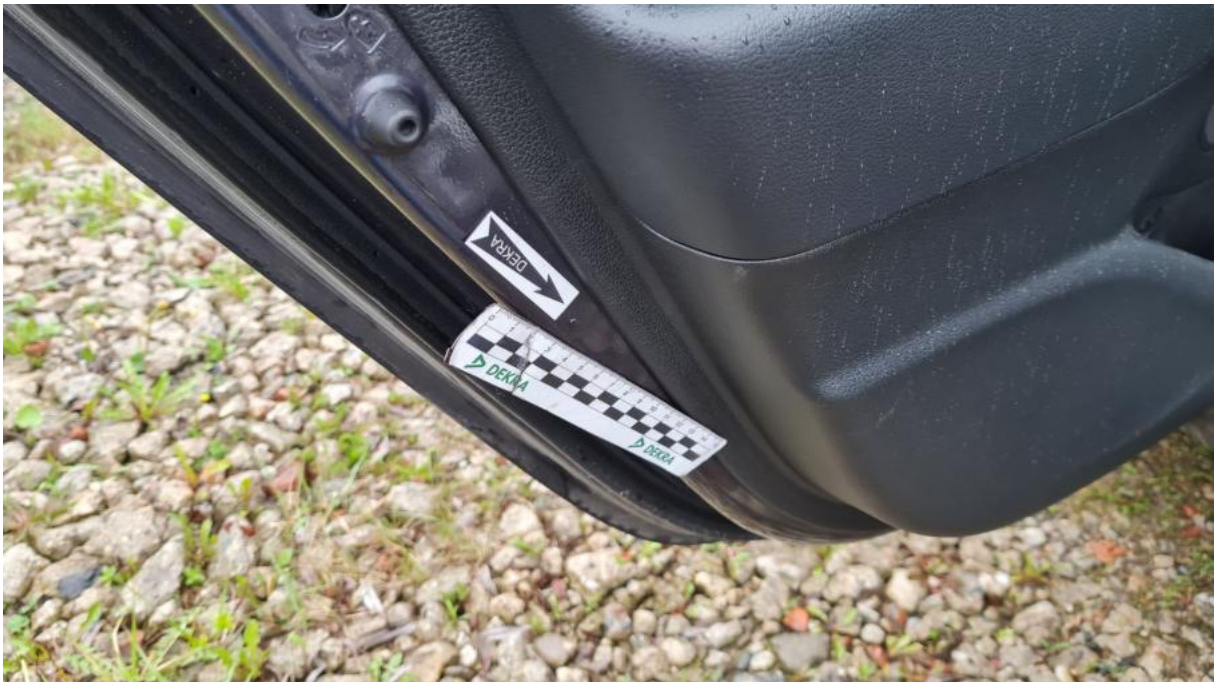
**Fot. 48**

| 8 | Drzwi tylne (nieuzbrojone) L | wgniecenie/odkształcenie | | |

Drzwi tylne L - Wgniecenie/odkształcenie 1

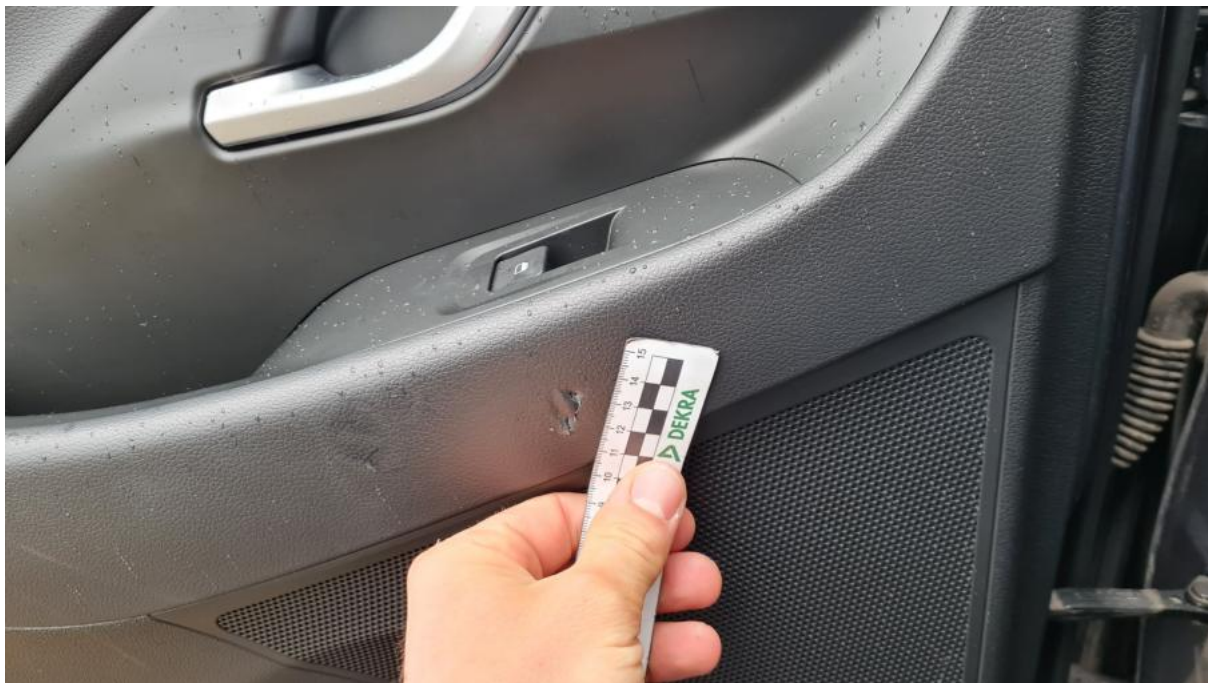
**Fot. 49**

| 3 | Boczek tapicerski drzwi kpl. L | rozerwanie | WY | 0.3 |

Tapicerka drzwi tylnych L - Pęknięcie/rozerwanie 1
