## Raport z oględzin pojazdu

| Numer raportu | 285356/3/24-14707 | Data raportu | 09-03-2024 |

| Marka, model | VOLKSWAGEN Passat [B8] 1... |
| Numer rejestracyjny | DW9HE39 |

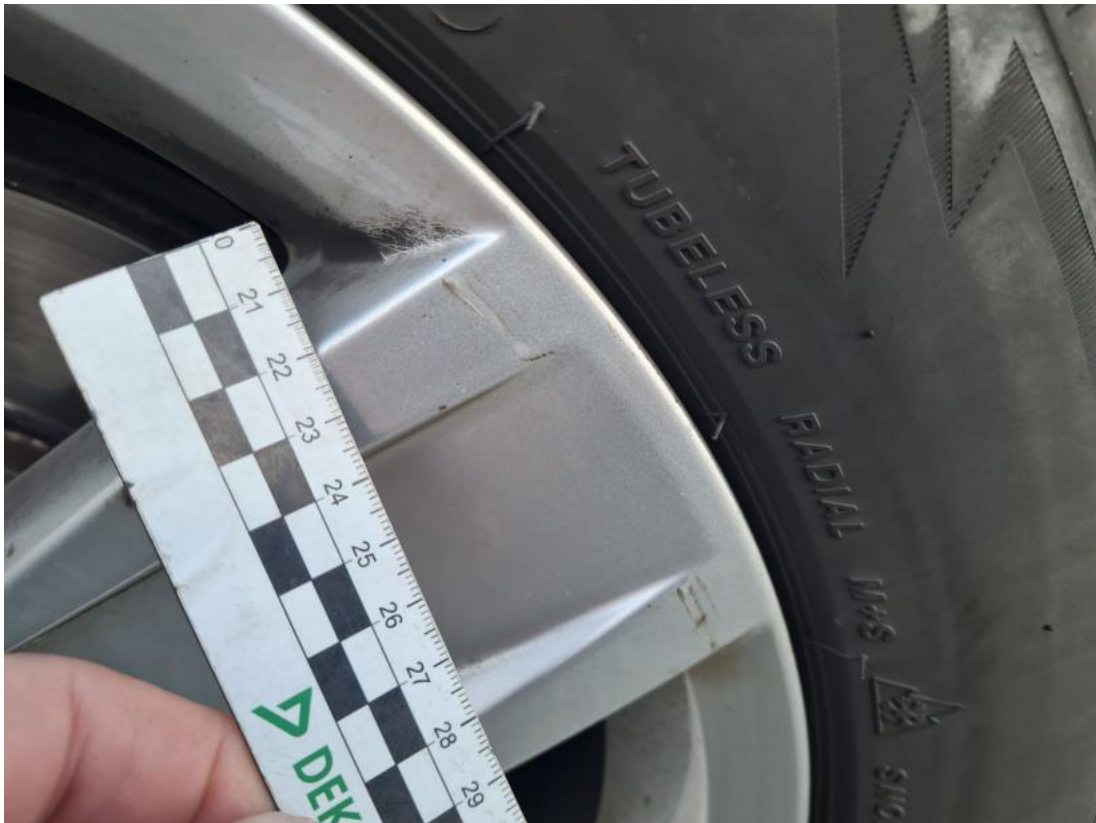
**Fot. 43**

| Poz. | Nazwa pozycji | Opis uszkodzeń | Kwalifik. | Naprawa [rbg] |
|---|---|---|---|---|
| 7 | Tarcza koła aluminiowa przód R | zarysowanie | | |

Felga aluminiowa przednia P - Rysa/odprysk 1

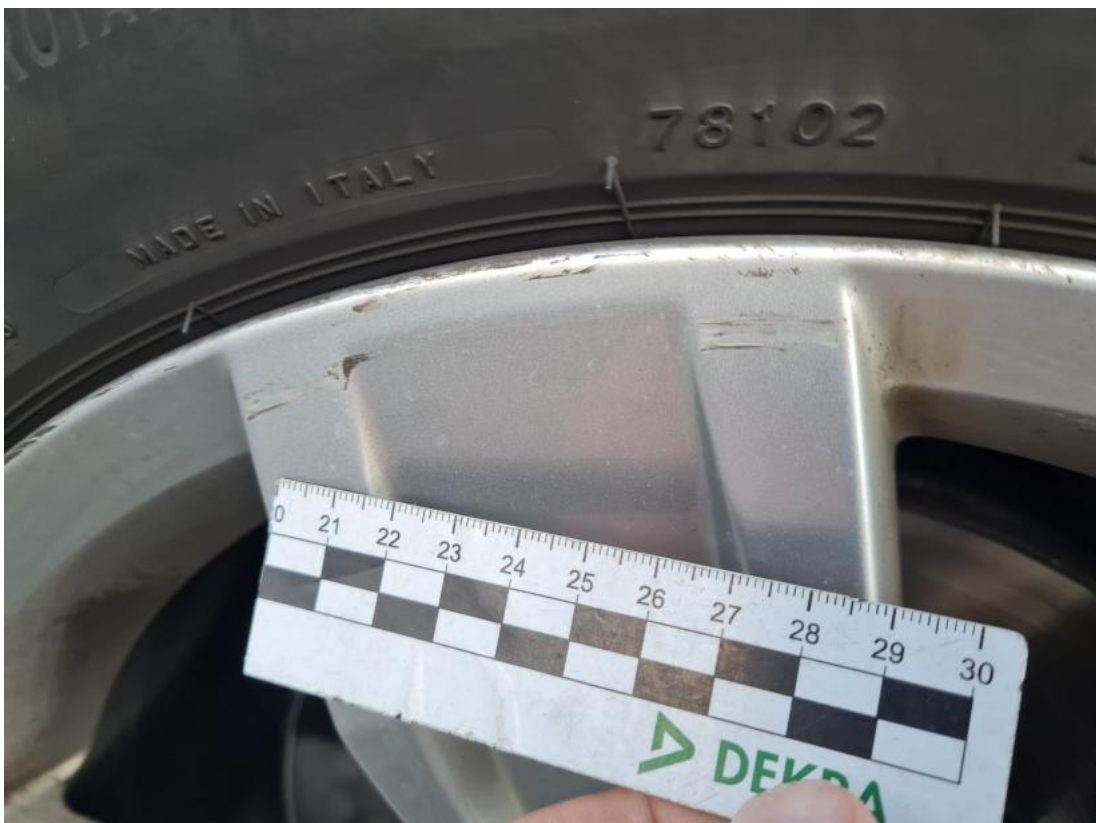
**Fot. 44**

Felga aluminiowa przednia P() - Rysa/odprysk 3

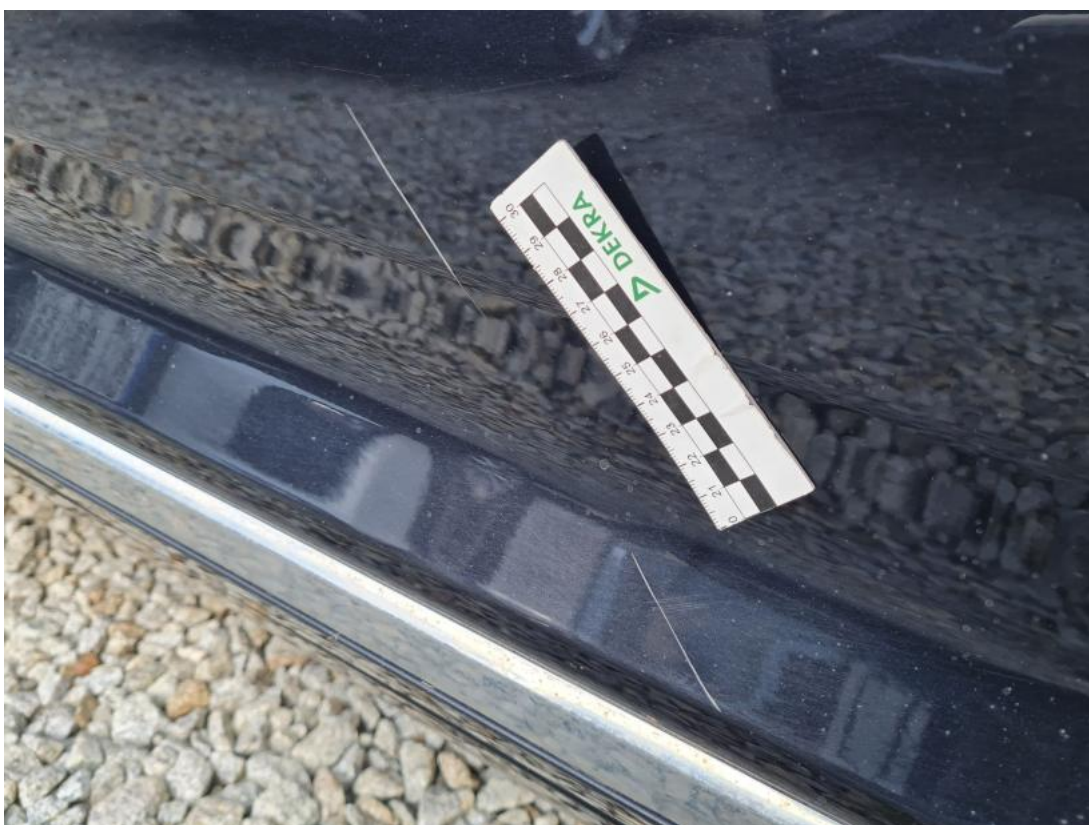
**Fot. 46**

| Poz. | Nazwa pozycji | Opis uszkodzeń | Kwalifik. | Naprawa [rbg] |
|---|---|---|---|---|
| 2 | Drzwi przednie (nieuzbrojone) R | zarysowanie | NA | 0.5 |

Drzwi przednie P - Rysa/odprysk 1

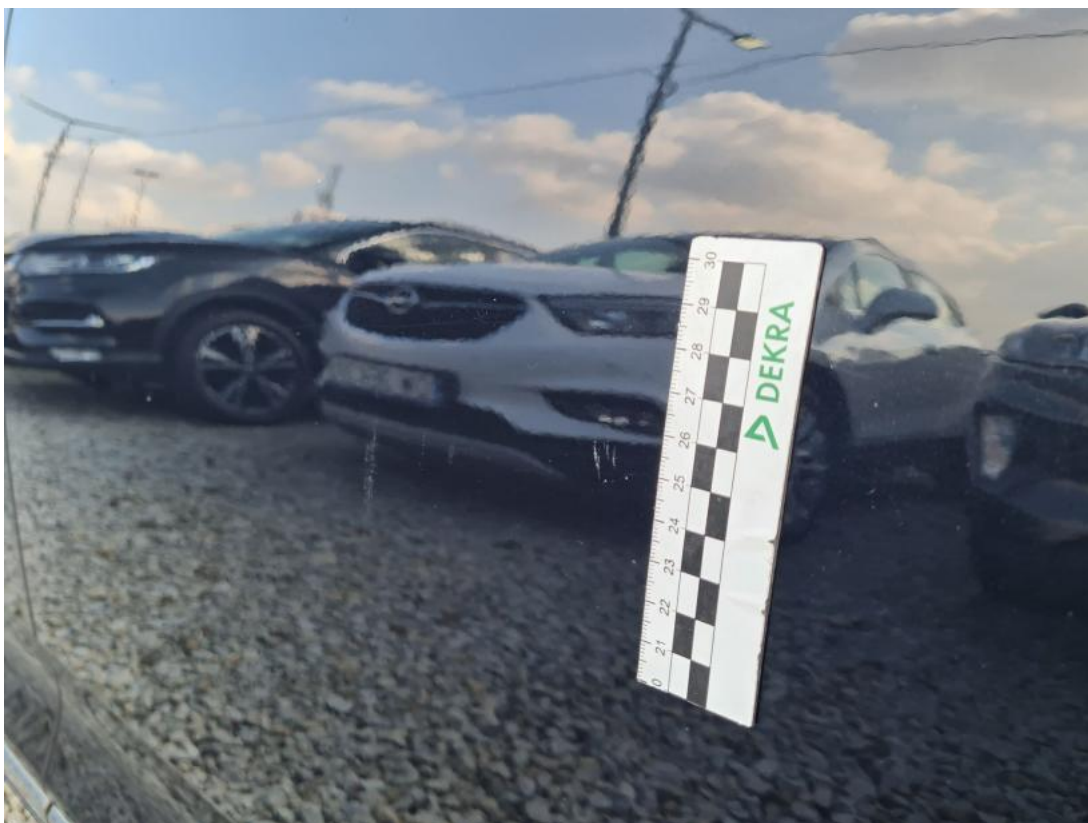
**Fot. 47**

Drzwi przednie P - Rysa/odprysk 2

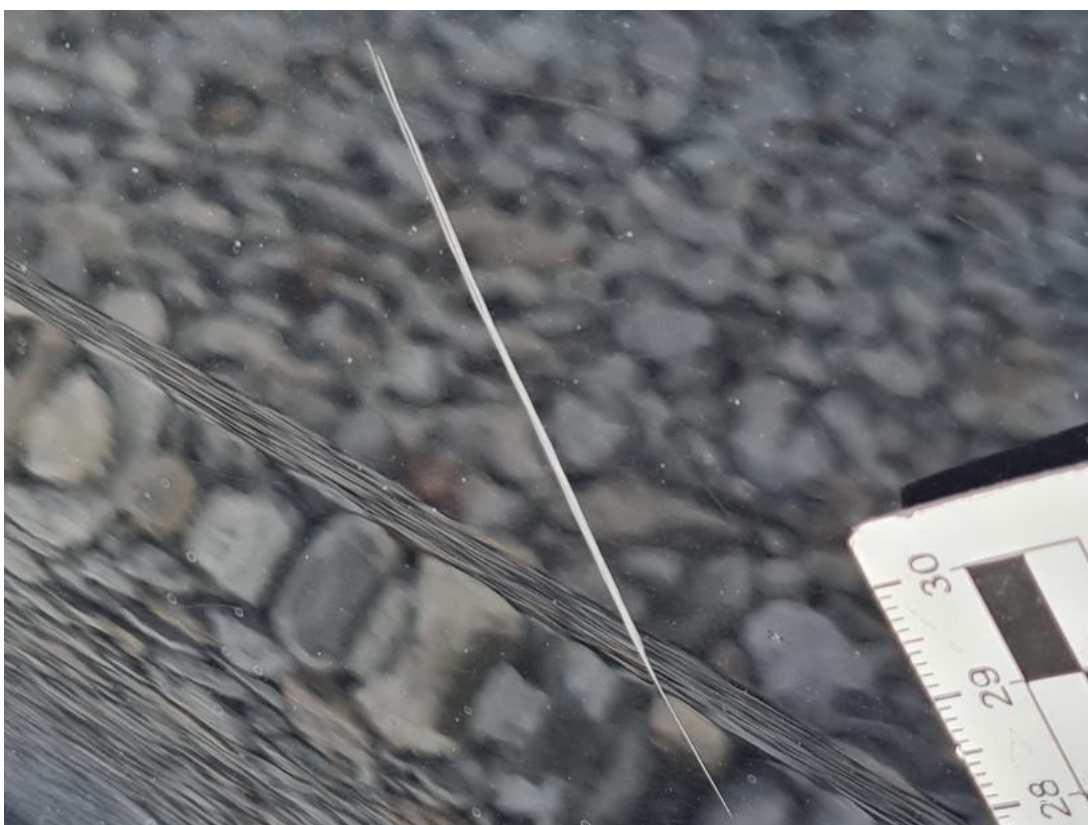
**Fot. 48**

Drzwi przednie P() - Rysa/odprysk 3

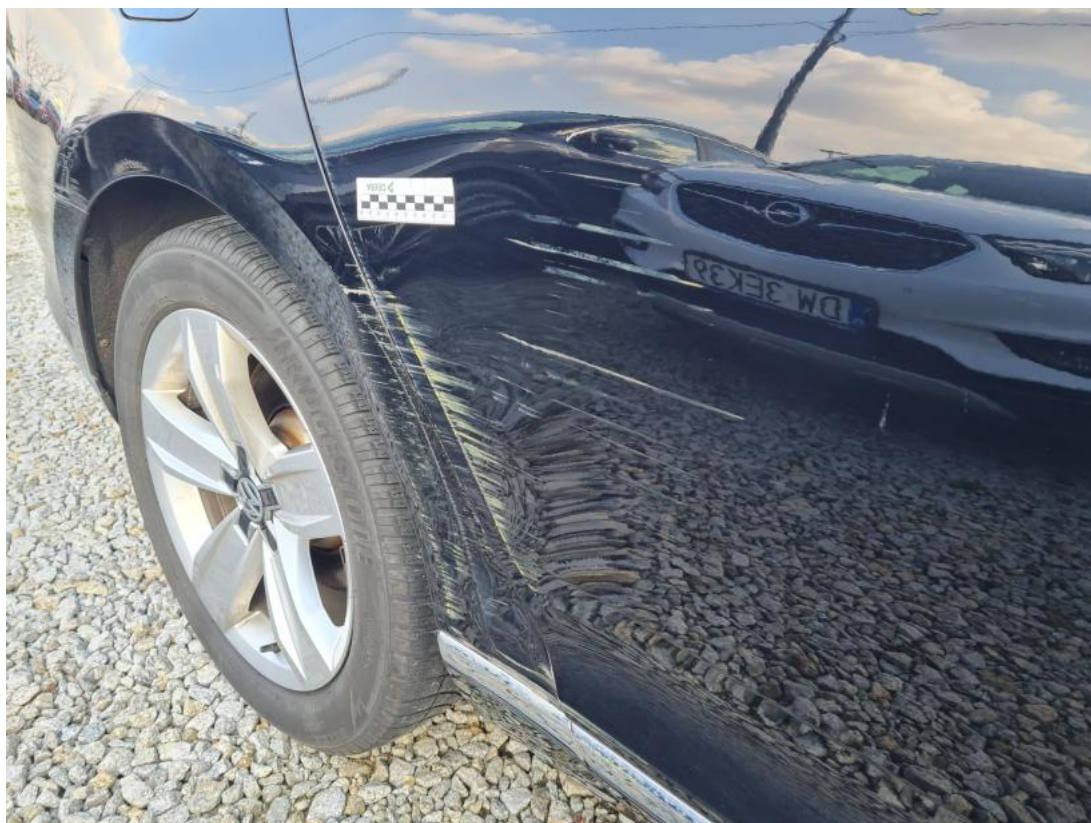
**Fot. 49**

| Poz. | Nazwa pozycji | Opis uszkodzeń | Kwalifik. | Naprawa [rbg] |
|---|---|---|---|---|
| 3 | Drzwi tylne (nieuzbrojone) R | wgniecenie, zarysowanie | NA | 4.5 |

Drzwi tylne P - Rysa/odprysk 1

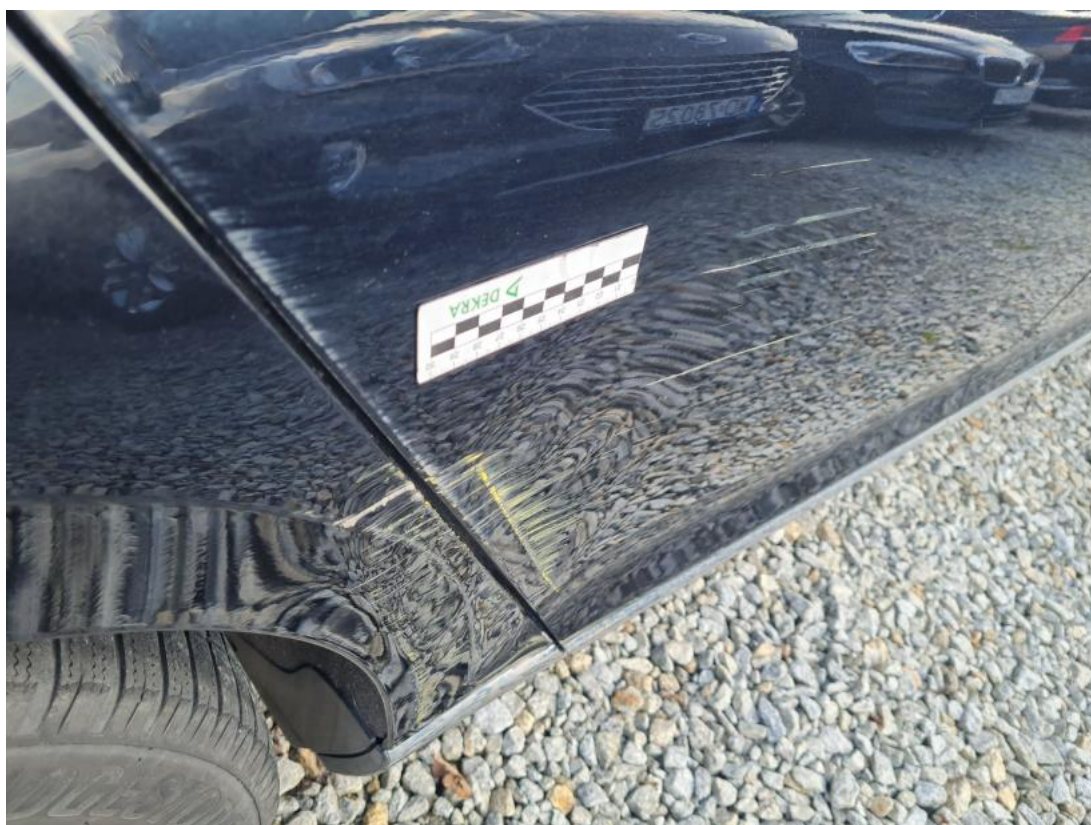
**Fot. 50**

Drzwi tylne P - Wgniecenie/odkształcenie 1

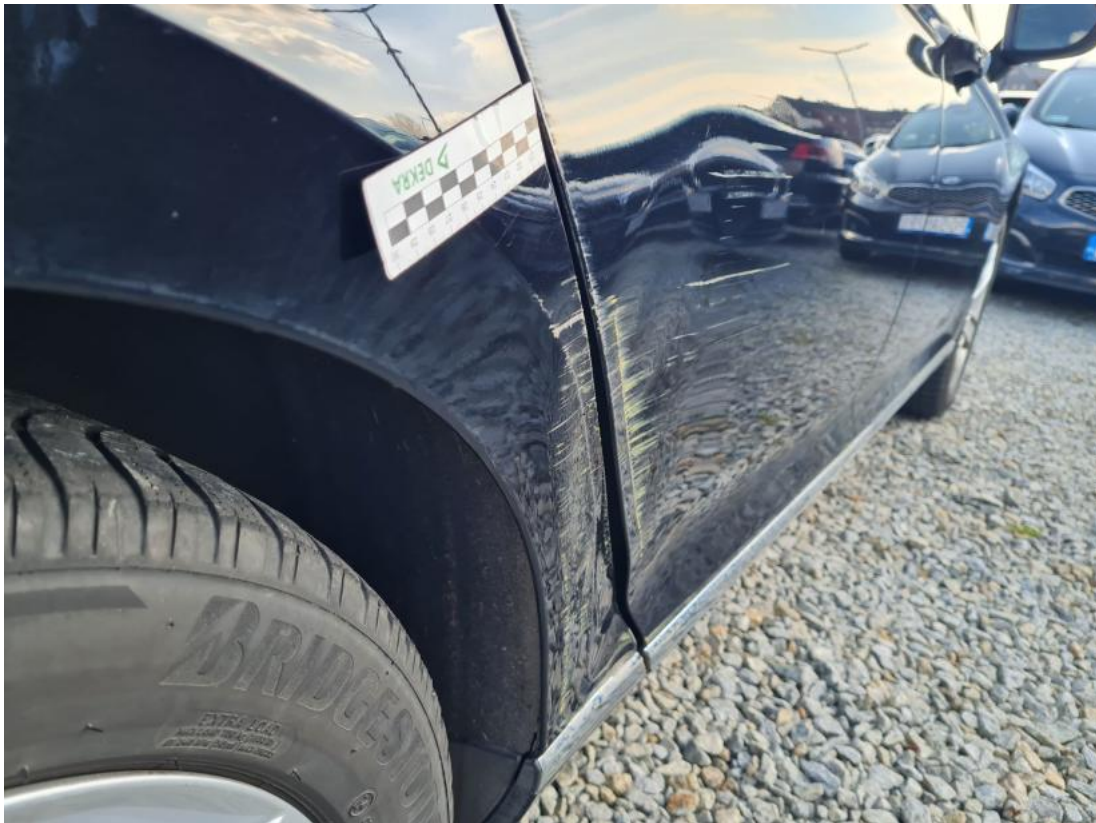
**Fot. 51**

| Poz. | Nazwa pozycji | Opis uszkodzeń | Kwalifik. | Naprawa [rbg] |
|---|---|---|---|---|
| 4 | Błotnik tylny R | wgniecenie, zarysowanie | NA | 5.5 |

Błotnik tylny P / Ściana boczna P - Rysa/odprysk 1

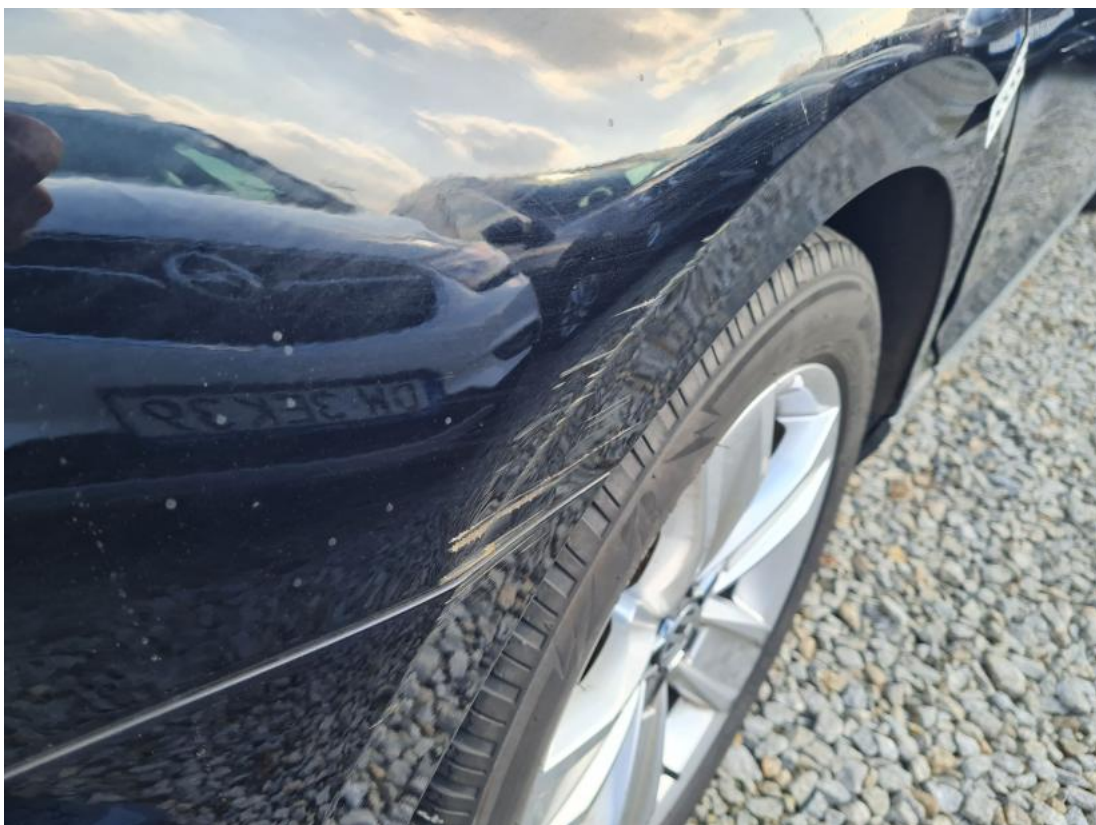
**Fot. 52**

Błotnik tylny P / Ściana boczna P - Wgniecenie/odkształcenie 1

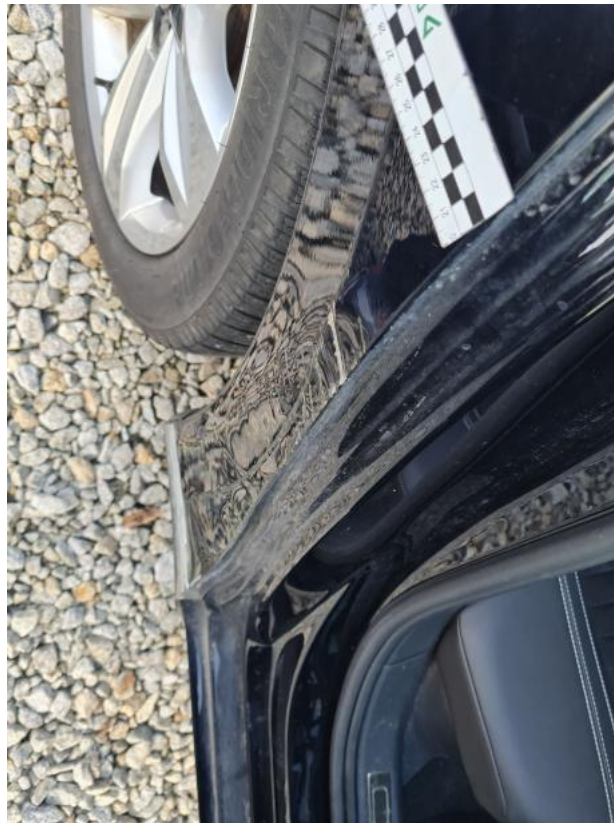
**Fot. 53**

Błotnik tylny P / Ściana boczna P() - Wgniecenie/odkształcenie 3

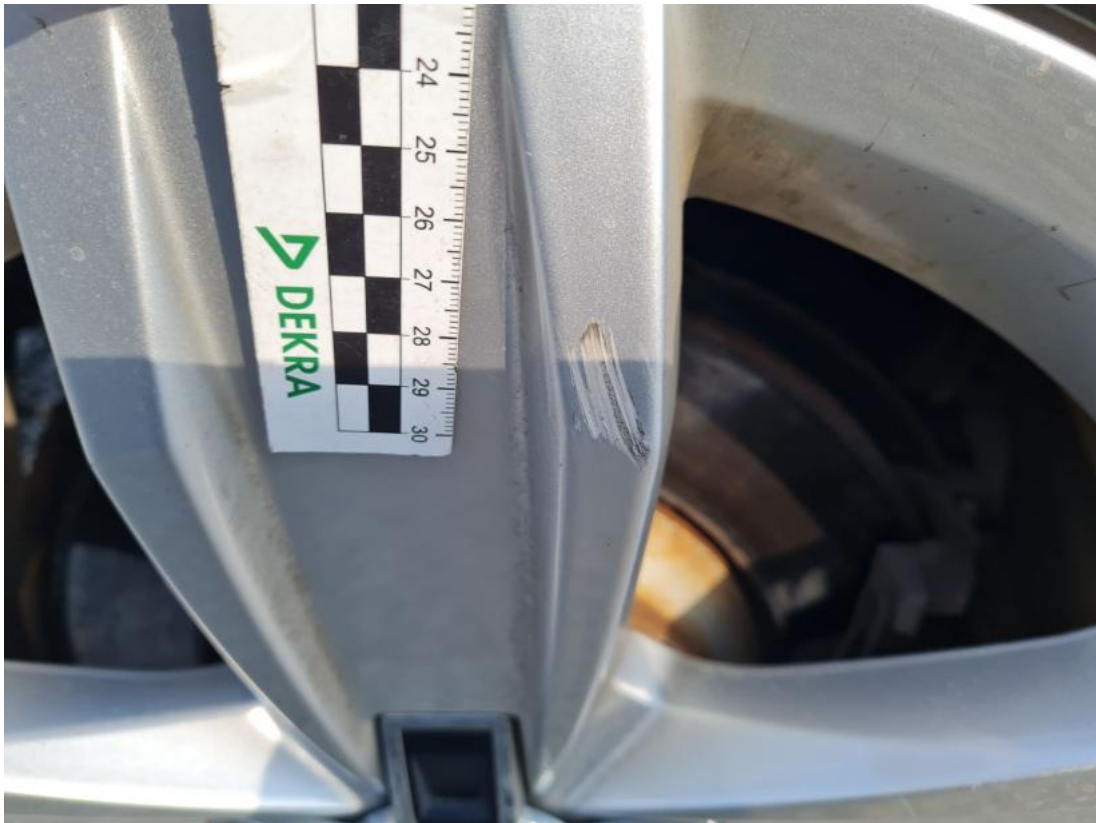
**Fot. 55**

| Poz. | Nazwa pozycji | Opis uszkodzeń | Kwalifik. | Naprawa [rbg] |
|---|---|---|---|---|
| 8 | Tarcza koła aluminiowa tył R | zarysowanie | | |

Felga aluminiowa tylna P - Rysa/odprysk 1

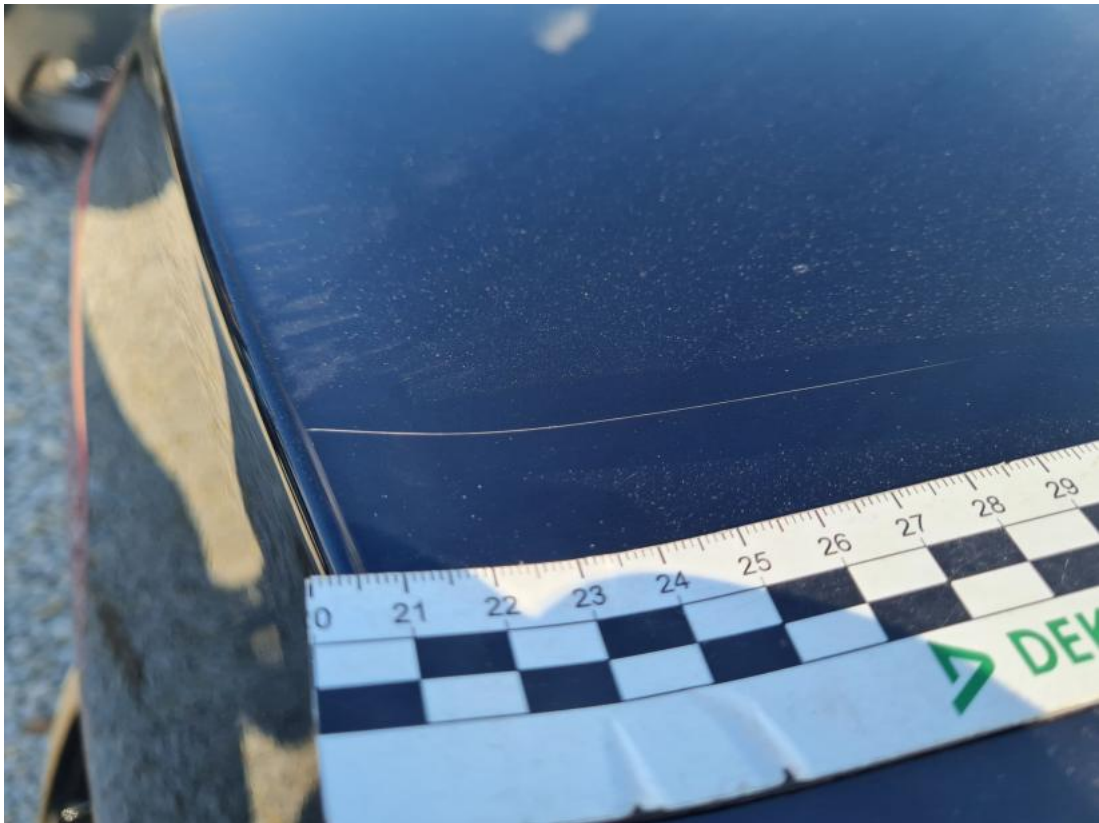
**Fot. 57**

| Poz. | Nazwa pozycji | Opis uszkodzeń | Kwalifik. | Naprawa [rbg] |
|---|---|---|---|---|
| 6 | Pokrywa tylna | zarysowanie | | |

Pokrywy bagażnika - Rysa/odprysk 1

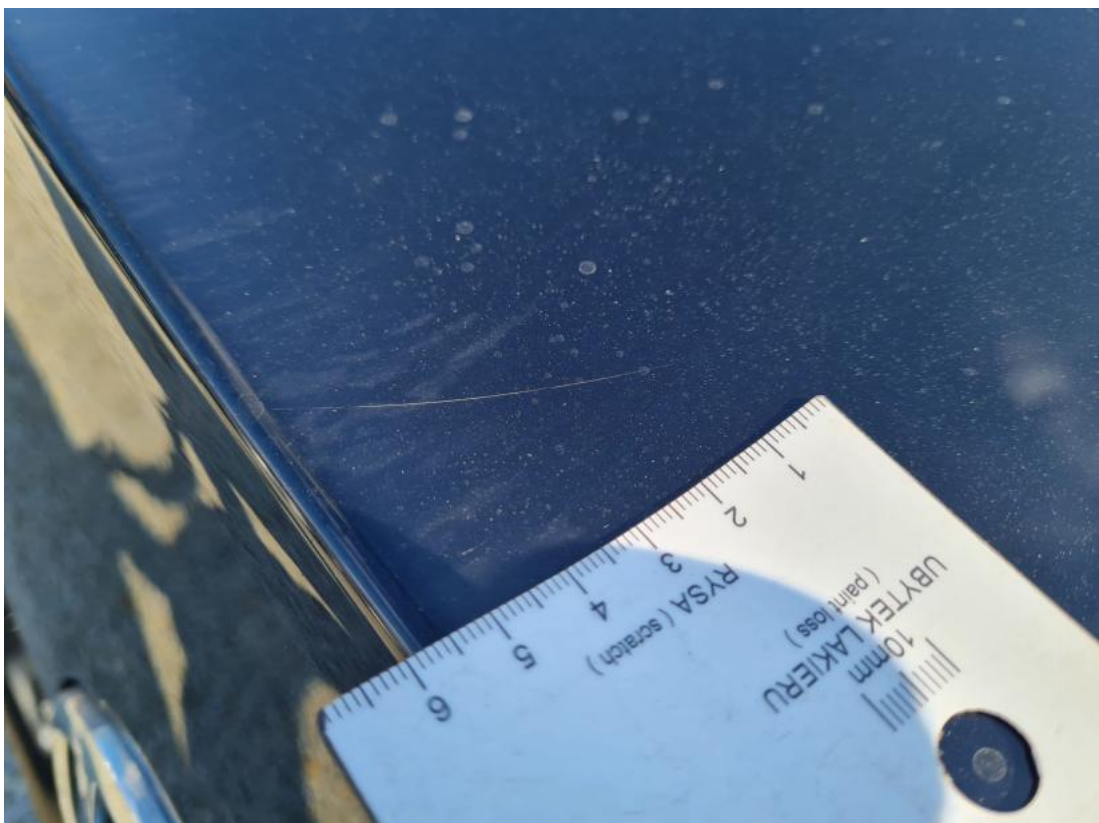
**Fot. 58**

Pokrywy bagażnika() - Rysa/odprysk 3

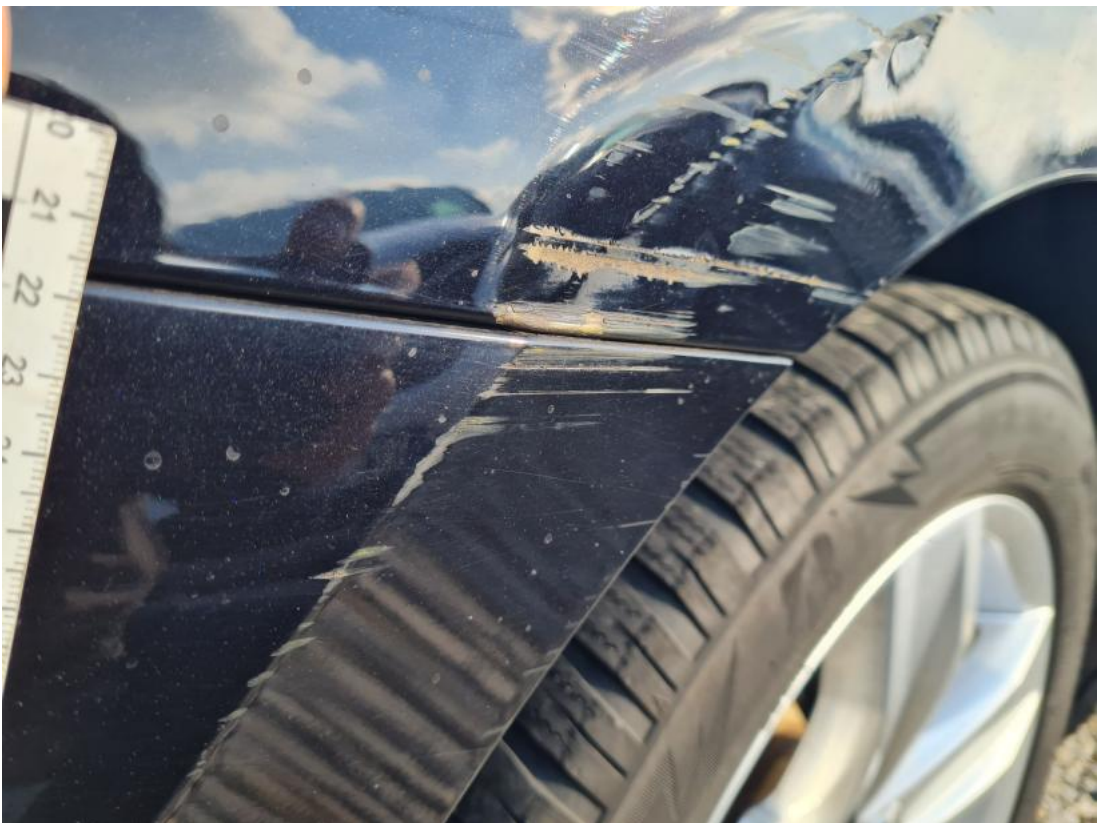
**Fot. 60**

Zderzak tylny - Rysa/odprysk 1

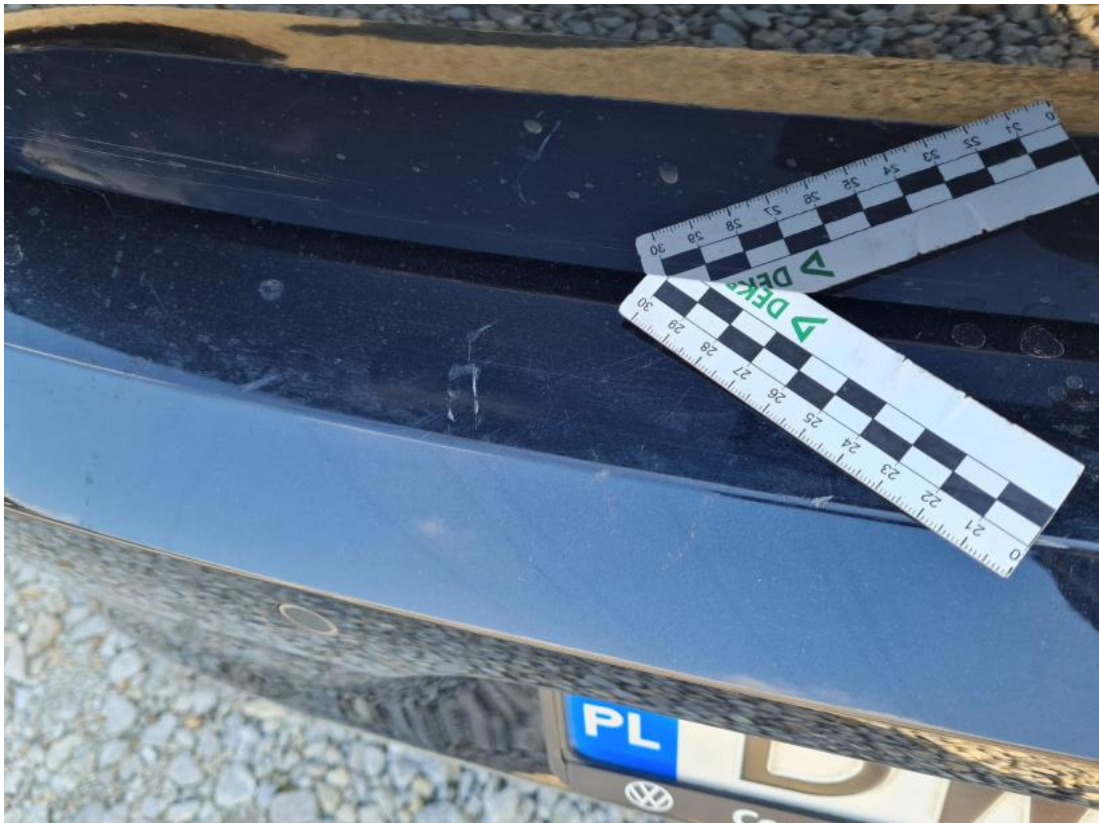
**Fot. 61**

Zderzak tylny - Rysa/odprysk 2

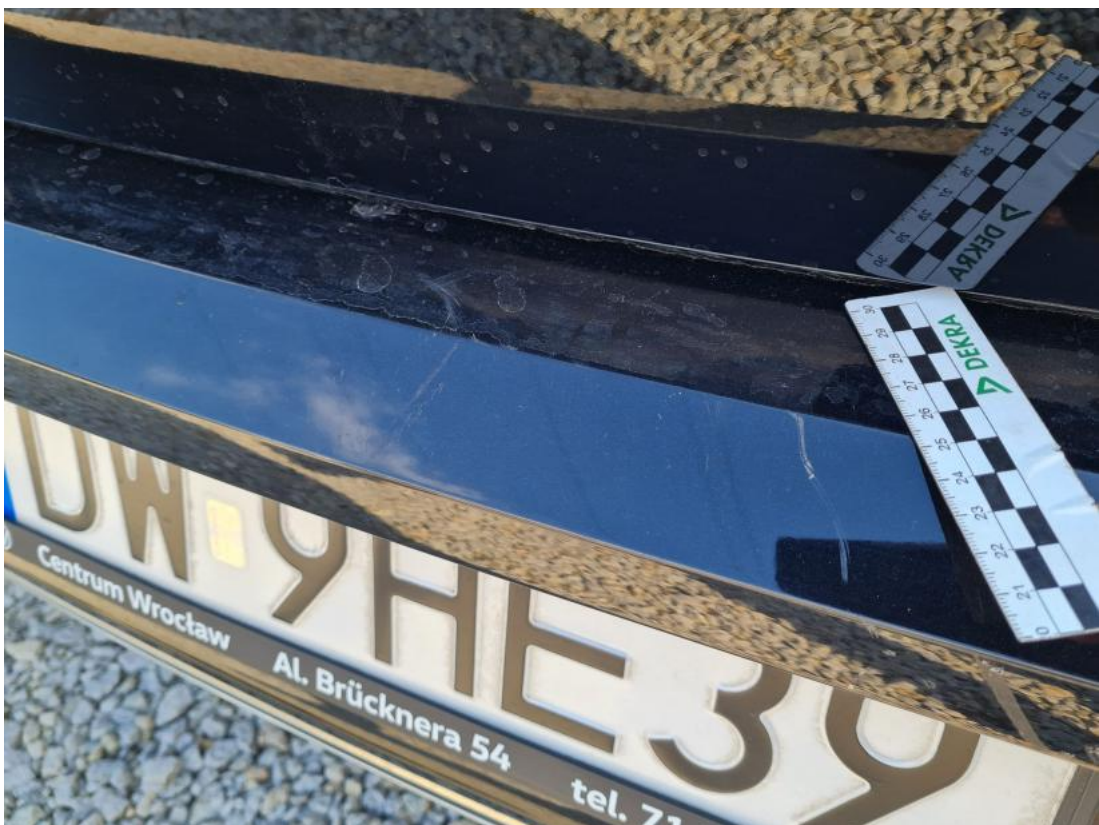
**Fot. 62**

Zderzak tylny() - Rysa/odprysk 3

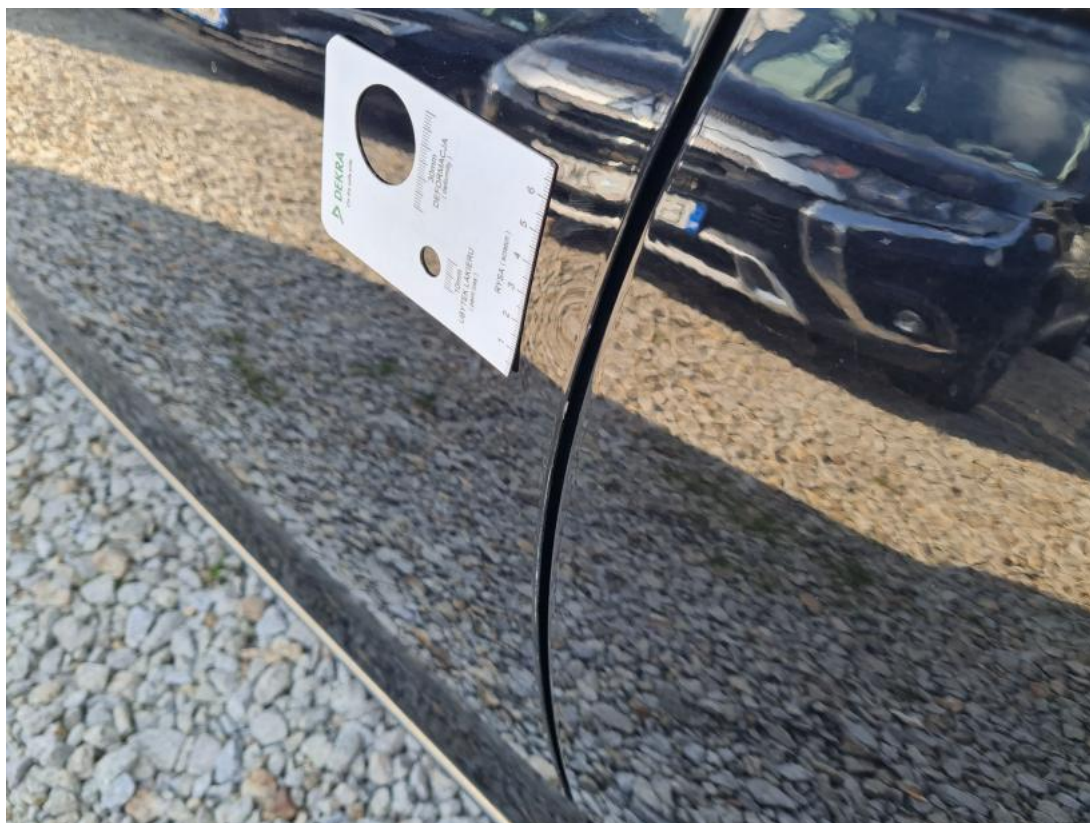
**Fot. 63**

| Poz. | Nazwa pozycji | Opis uszkodzeń | Kwalifik. | Naprawa [rbg] |
|---|---|---|---|---|
| 1 | Drzwi przednie (nieuzbrojone) L | wgniecenie, odpryski lakieru | NA | 1.5 |

Drzwi przed L - Rysa/odprysk 1

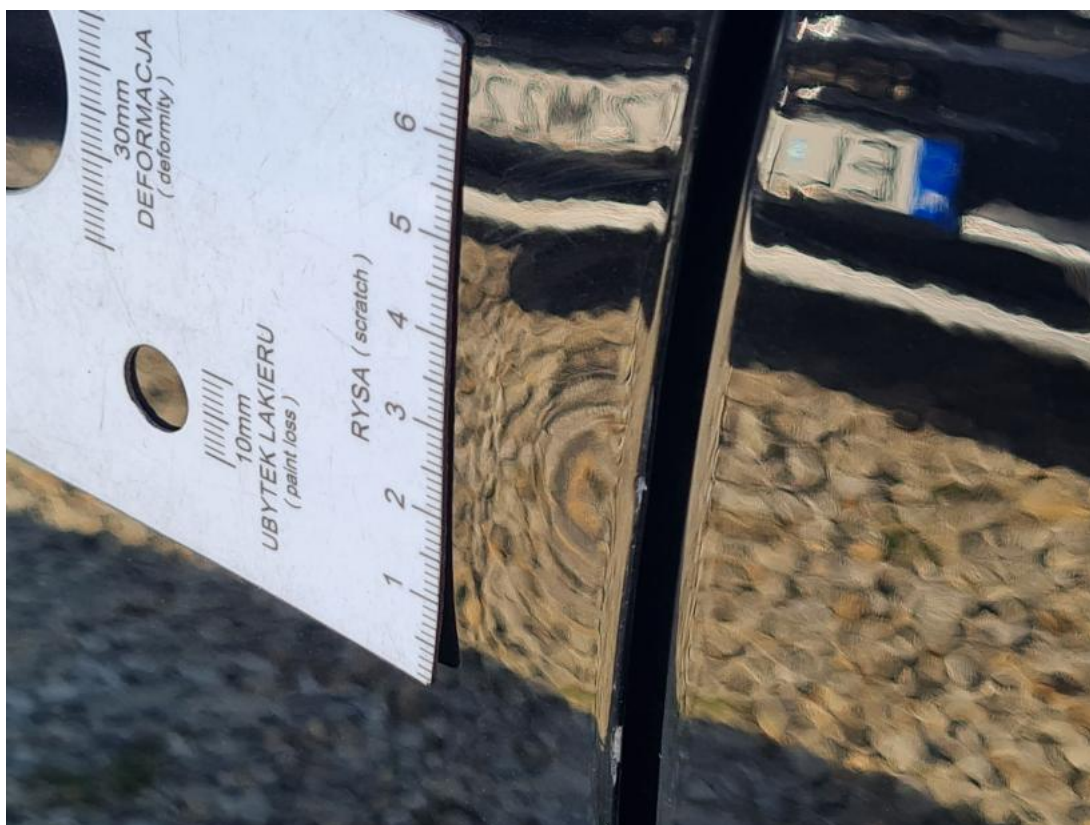
**Fot. 64**

Drzwi przed L - Wgniecenie/odkształcenie 1

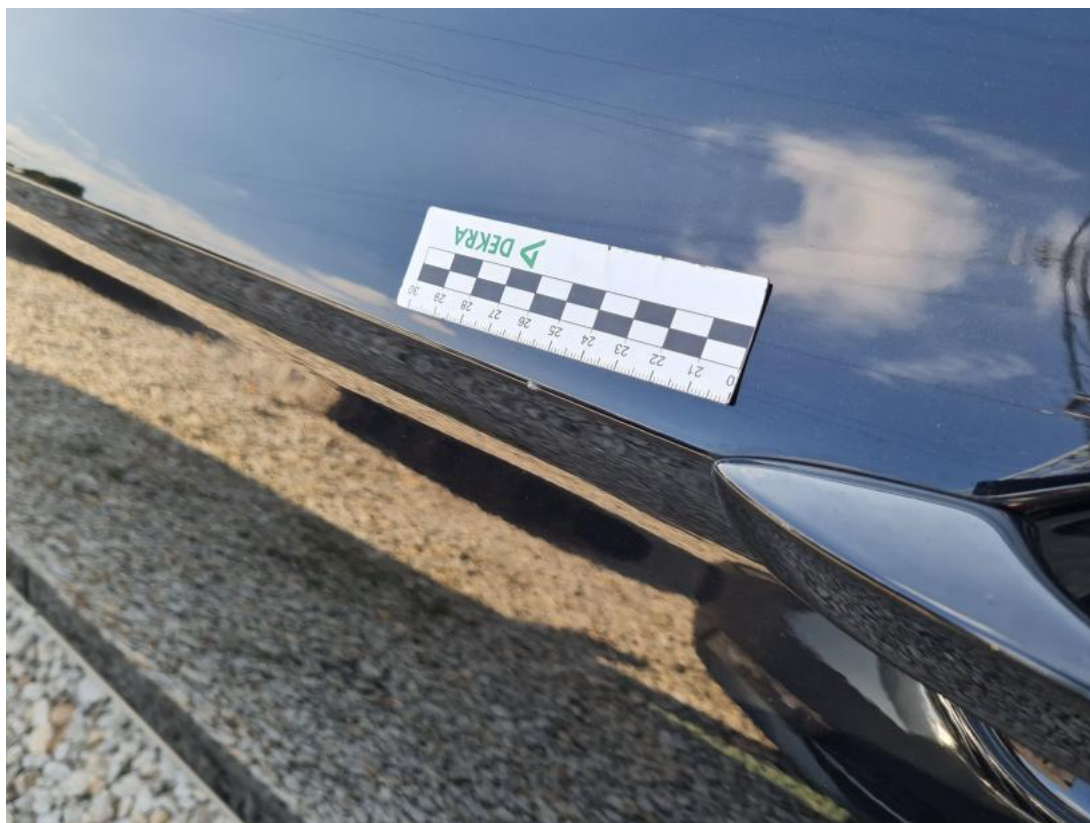
**Fot. 65**

| Poz. | Nazwa pozycji | Opis uszkodzeń | Kwalifik. | Naprawa [rbg] |
|---|---|---|---|---|
| 5 | Drzwi tylne (nieuzbrojone) L | odpryski lakieru | | |

Drzwi tylne L - Rysa/odprysk 1
