## Raport z oględzin pojazdu

| Numer raportu | 286070/4/24-14707 | Data raportu | 09-04-2024 |

| Marka, model | RENAULT Megane IV Grandto... |
| Numer rejestracyjny | PO9RS08 |

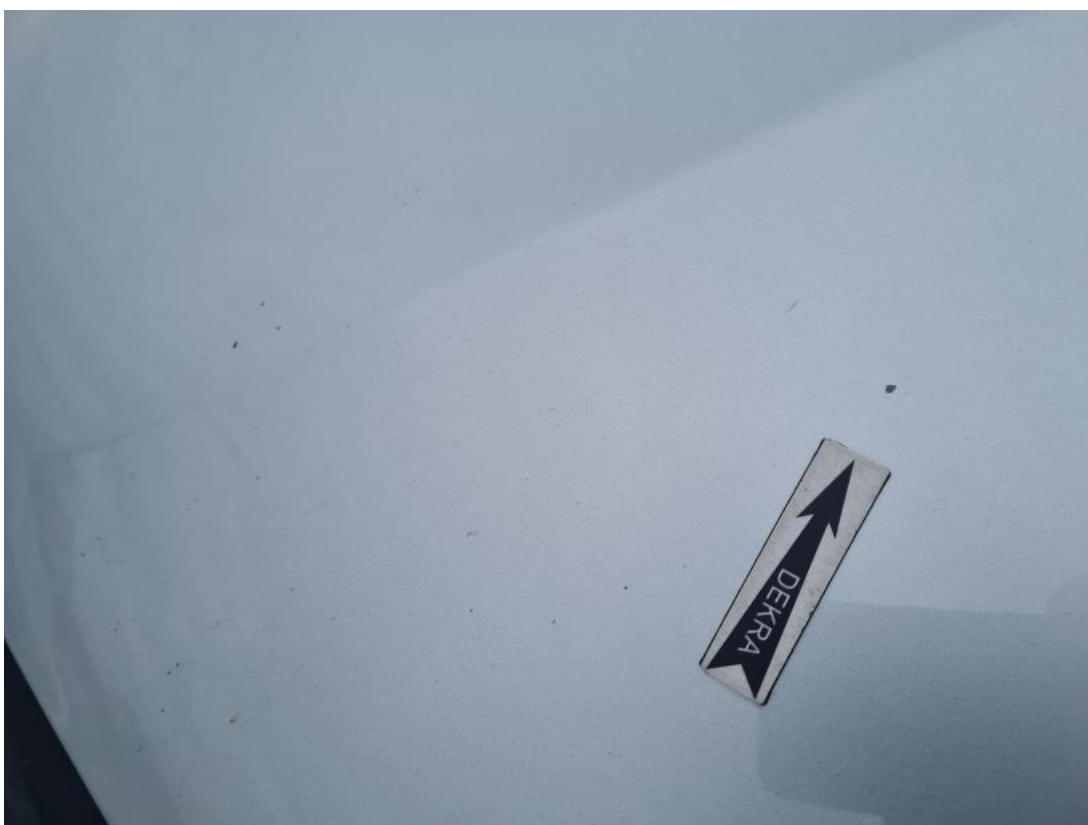
**Fot. 42**

| Poz. | Nazwa pozycji | Opis uszkodzeń | Kwalifik. | Naprawa [rbg] |
|---|---|---|---|---|
| 8 | Pokrywa przednia | odpryski lakieru | | |

Pokrywa komory silnika - Rysa/odprysk 1

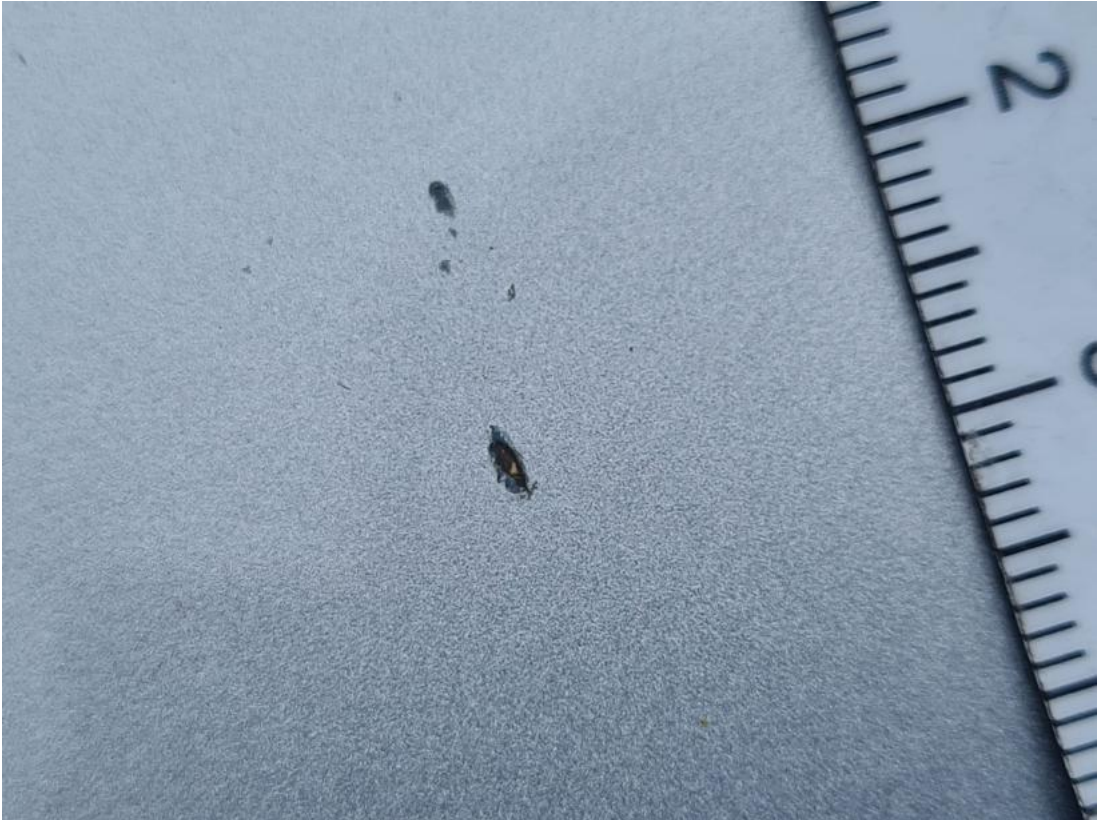
**Fot. 43**

Pokrywa komory silnika - Rysa/odprysk 2

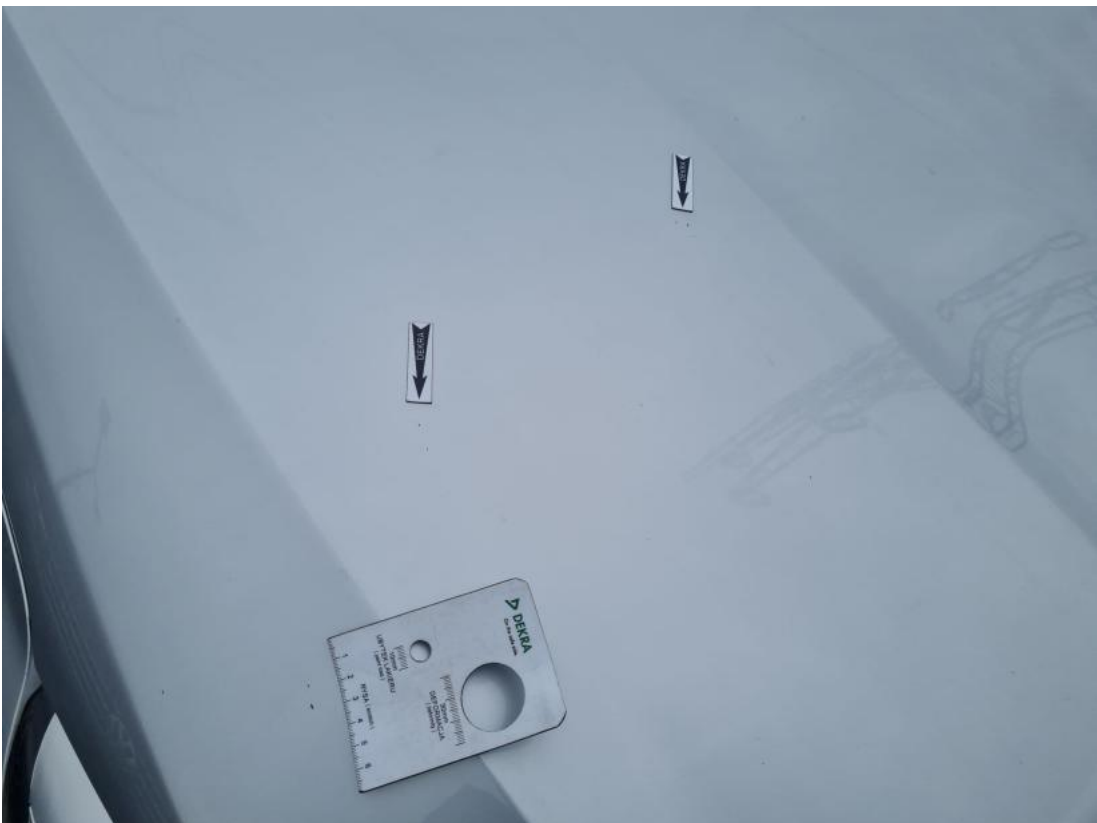
**Fot. 44**

Pokrywa komory silnika() - Rysa/odprysk 3

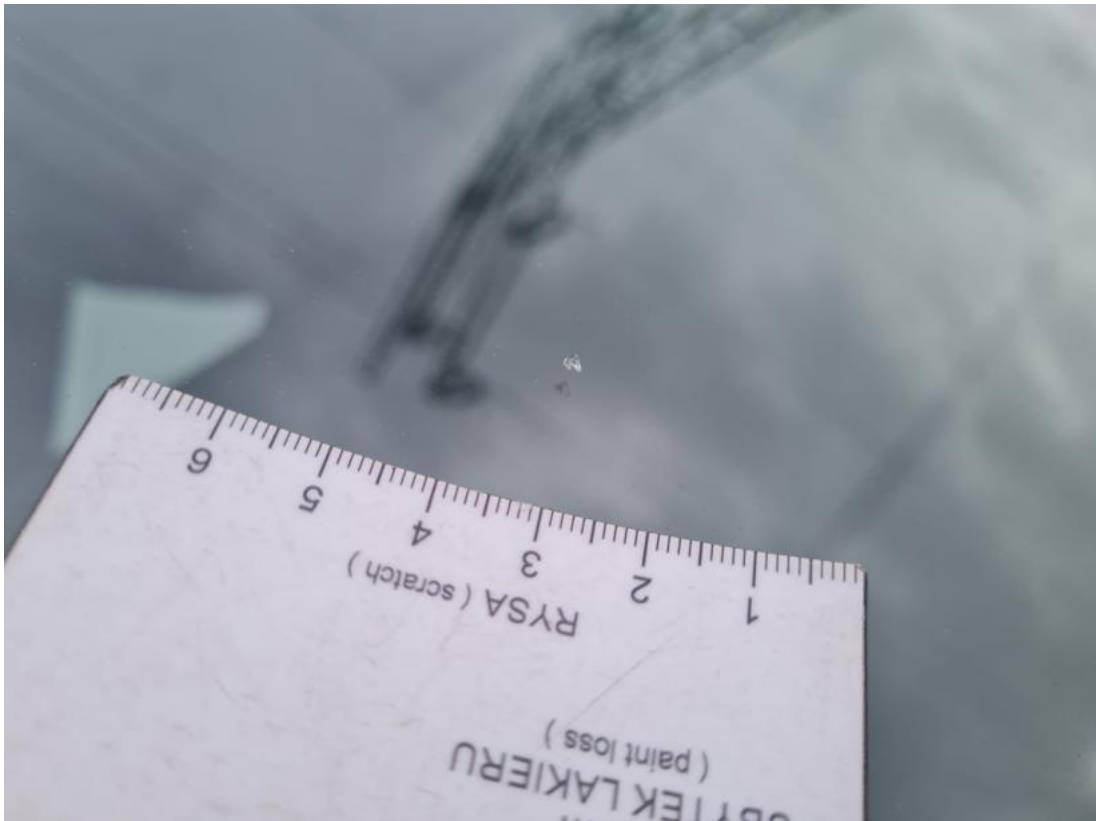
**Fot. 45**

| 9 | Szyba przednia barwiona | odpryski | | |

Szyba czołowa - Rysa/odprysk 1

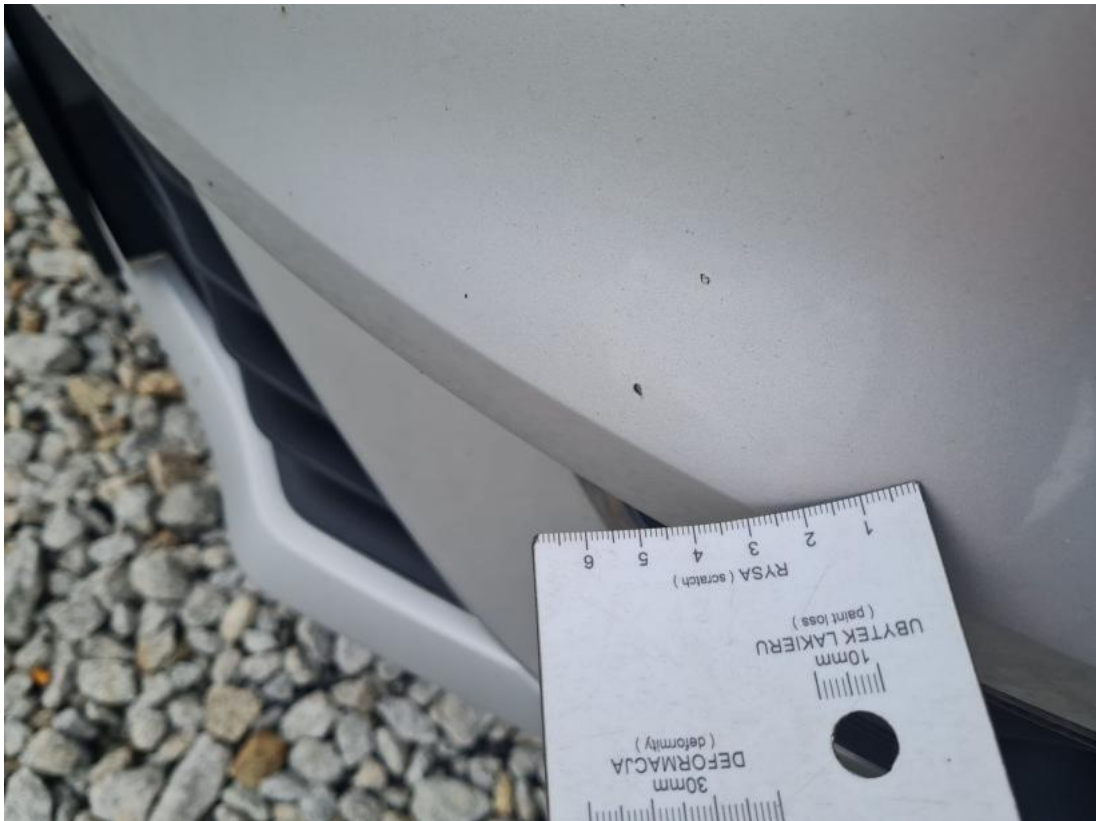
**Fot. 47**

Zderzak - Rysa/odprysk 1

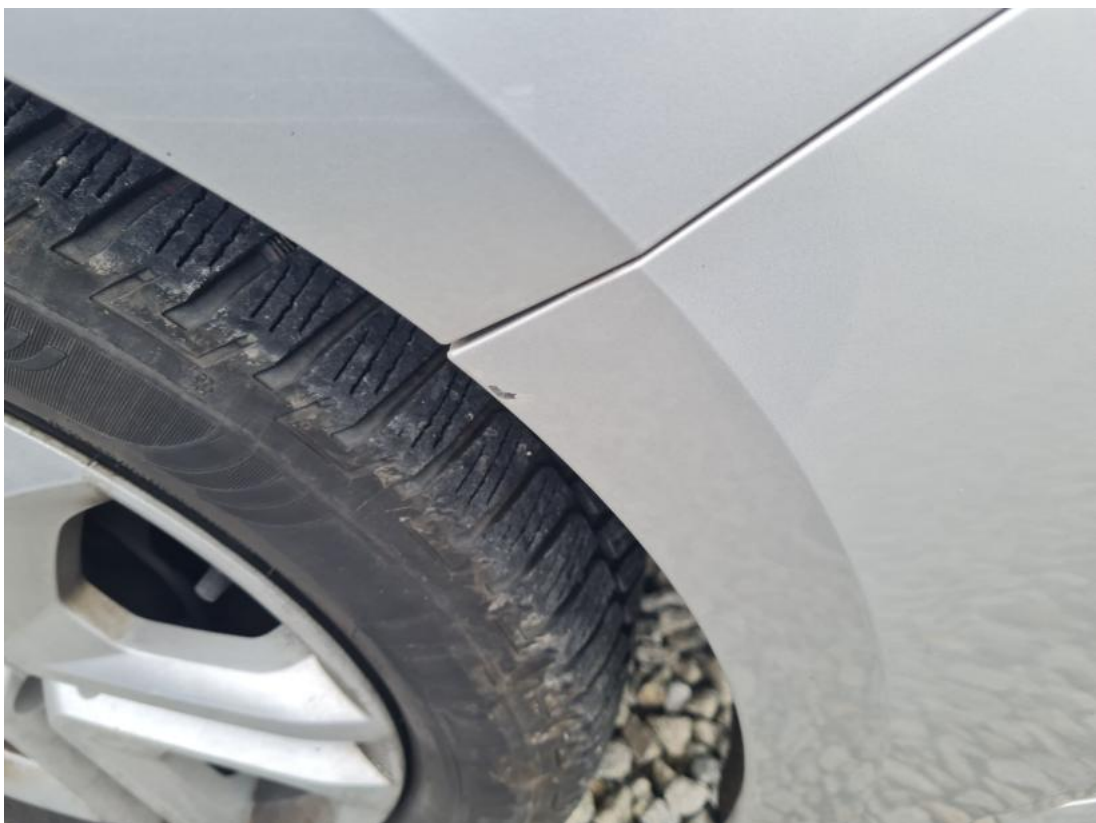
**Fot. 48**

Zderzak() - Rysa/odprysk 3

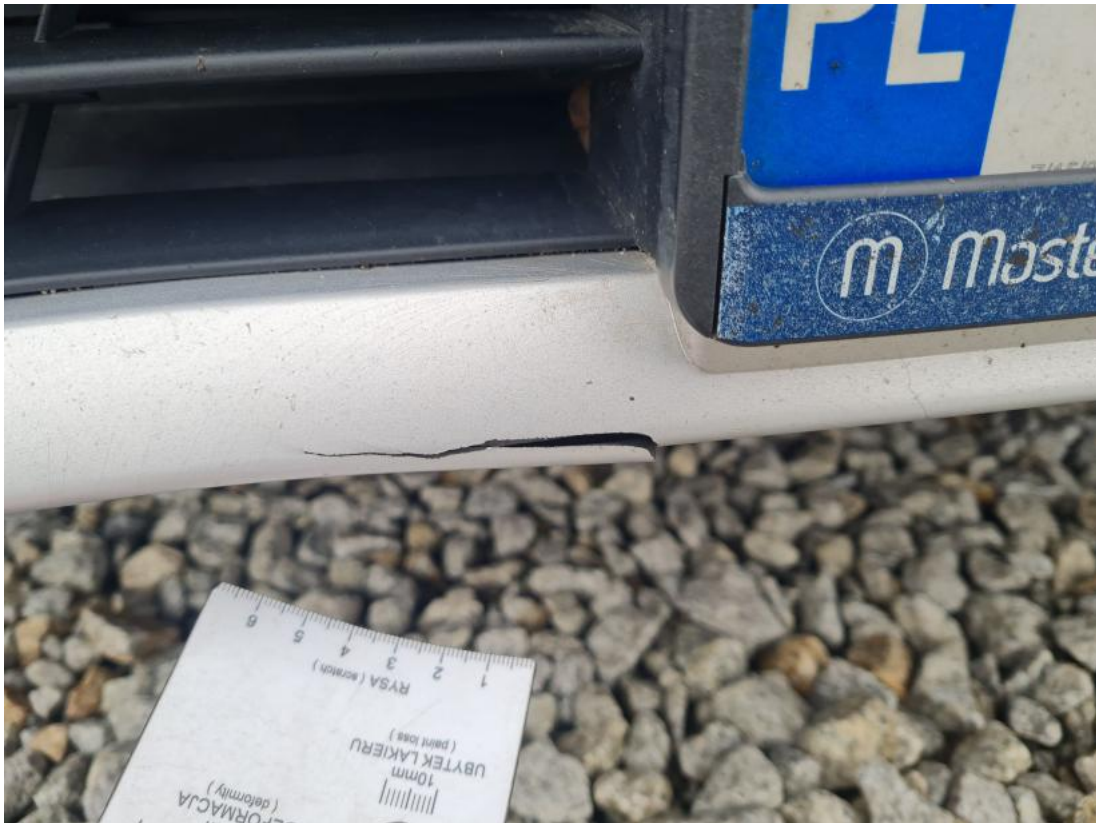
**Fot. 49**

| Poz. | Nazwa pozycji | Opis uszkodzeń | Kwalifik. | Naprawa [rbg] |
|---|---|---|---|---|
| 1 | Okladzina zderzaka przedniego | pęknięcie | WY | 2.2 |

Zderzak - Pęknięcie/rozerwanie 1

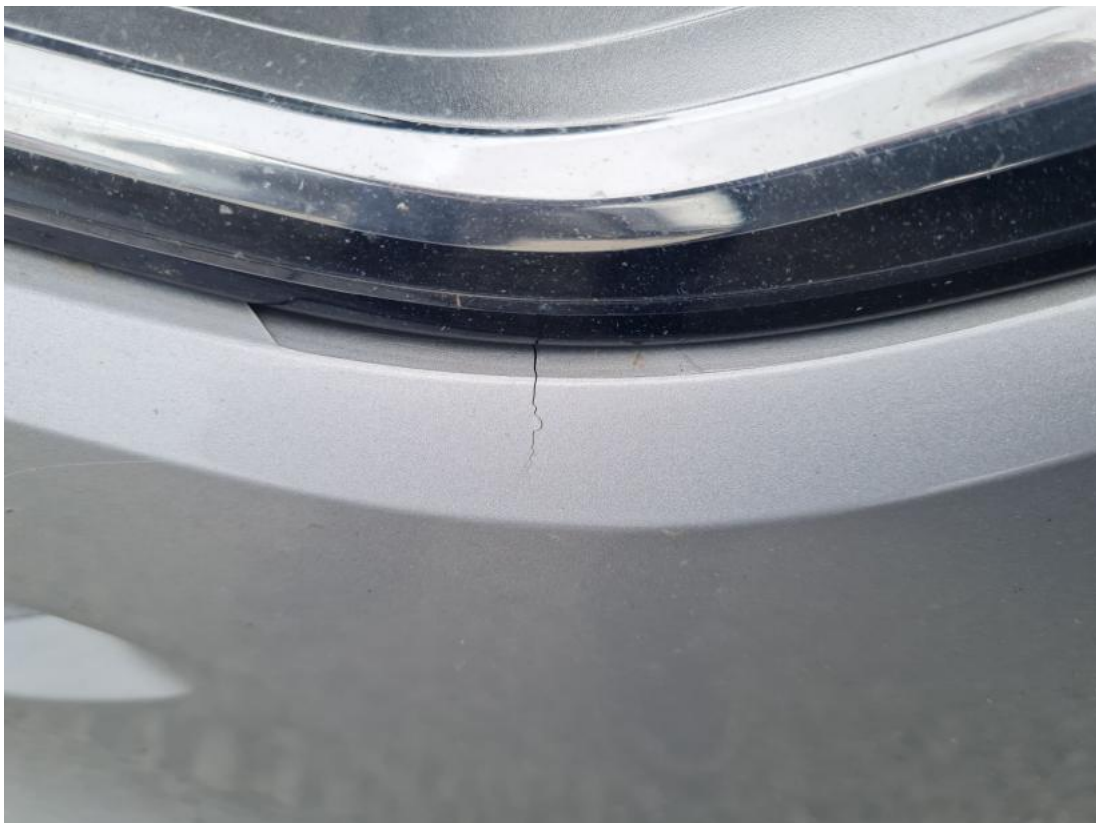
**Fot. 50**

Zderzak - Pęknięcie/rozerwanie 2

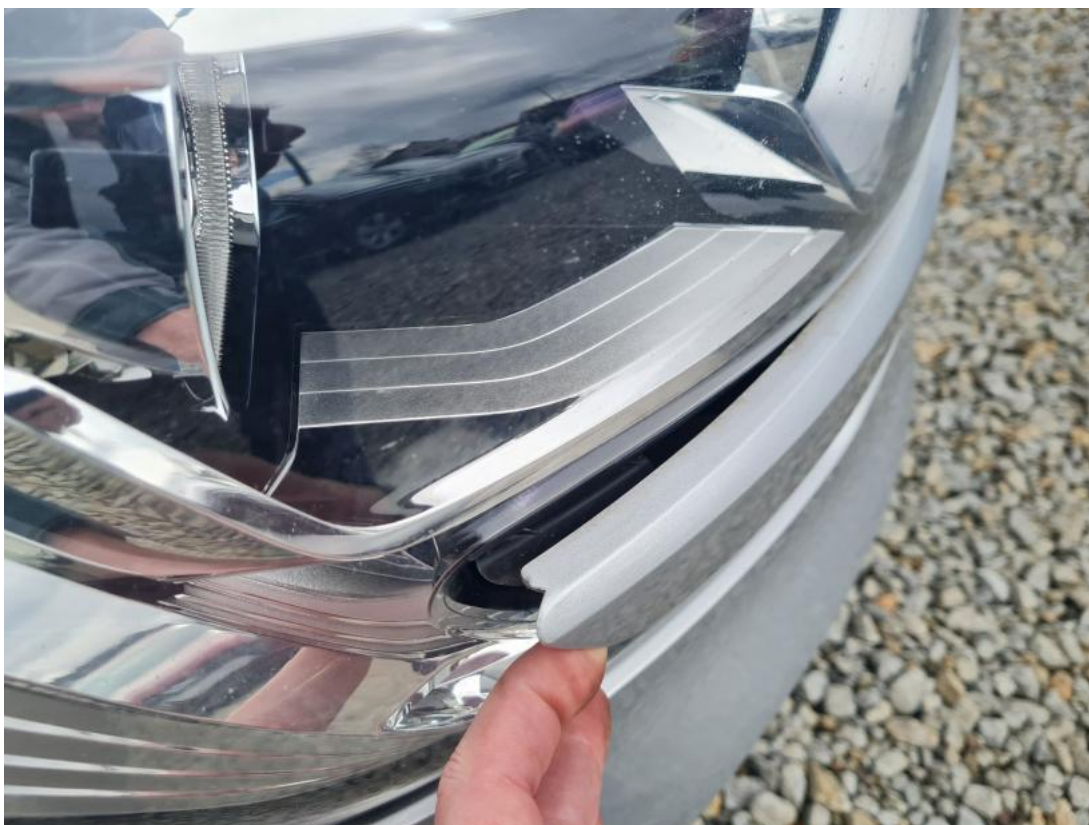
**Fot. 51**

Zderzak() - Pęknięcie/rozerwanie 3

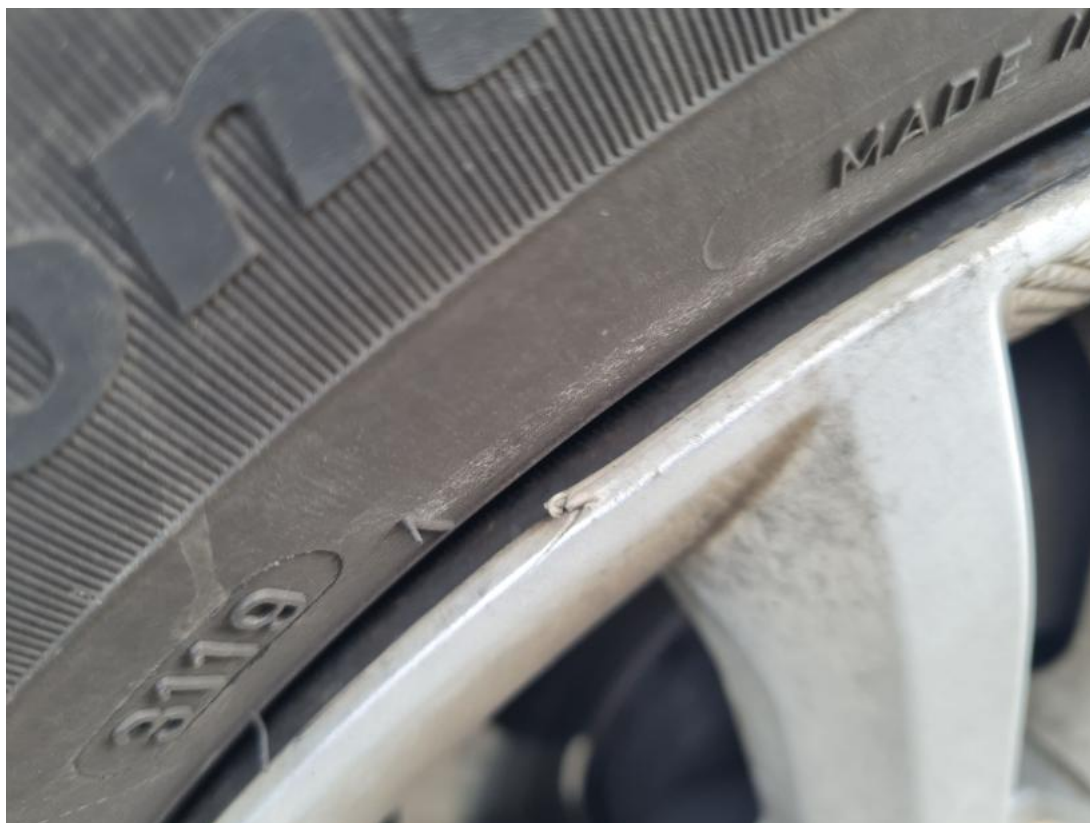
**Fot. 53**

| Poz. | Nazwa pozycji | Opis uszkodzeń | Kwalifik. | Naprawa [rbg] |
|---|---|---|---|---|
| 3 | Kołpak koła przód R | pęknięcie | WY | |

Kołpak przedni P - Pęknięcie/rozerwanie 1

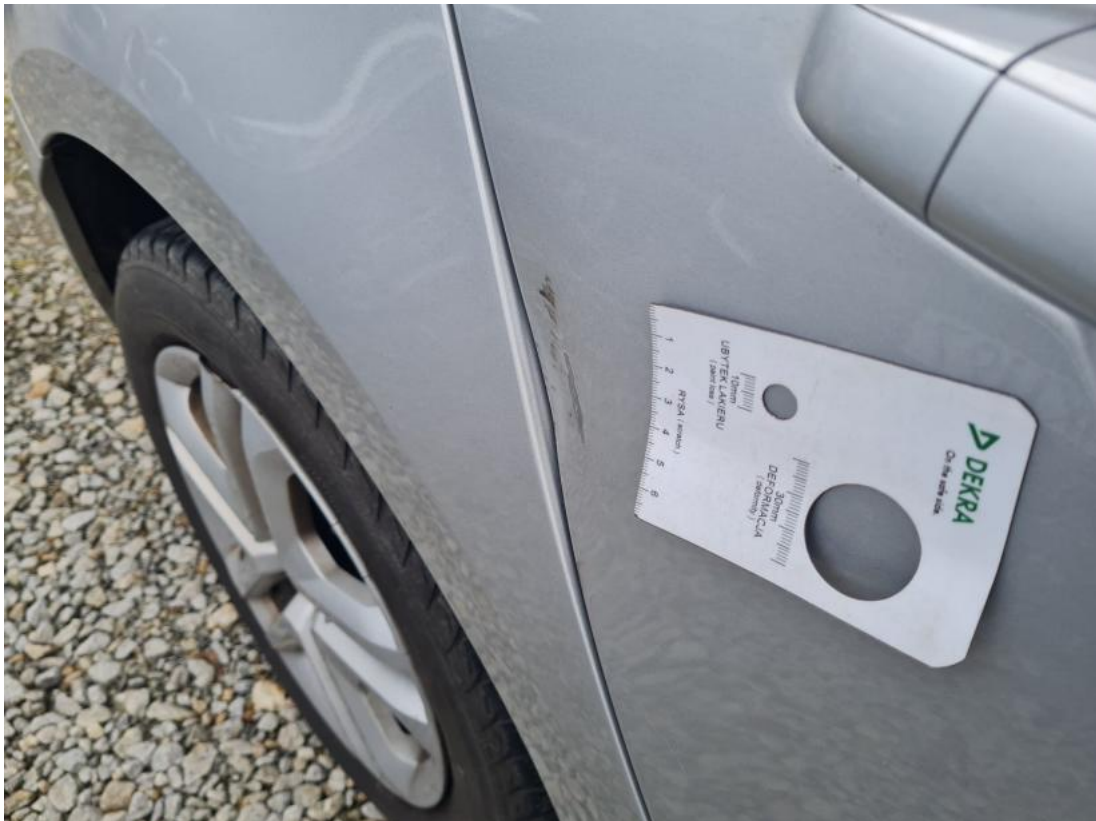
**Fot. 55**

| Poz. | Nazwa pozycji | Opis uszkodzeń | Kwalifik. | Naprawa [rbg] |
|---|---|---|---|---|
| 6 | Drzwi tylne (nieuzbrojone) R | wgniecenie | NA | 4.5 |

Drzwi tylne P - Wgniecenie/odkształcenie 1

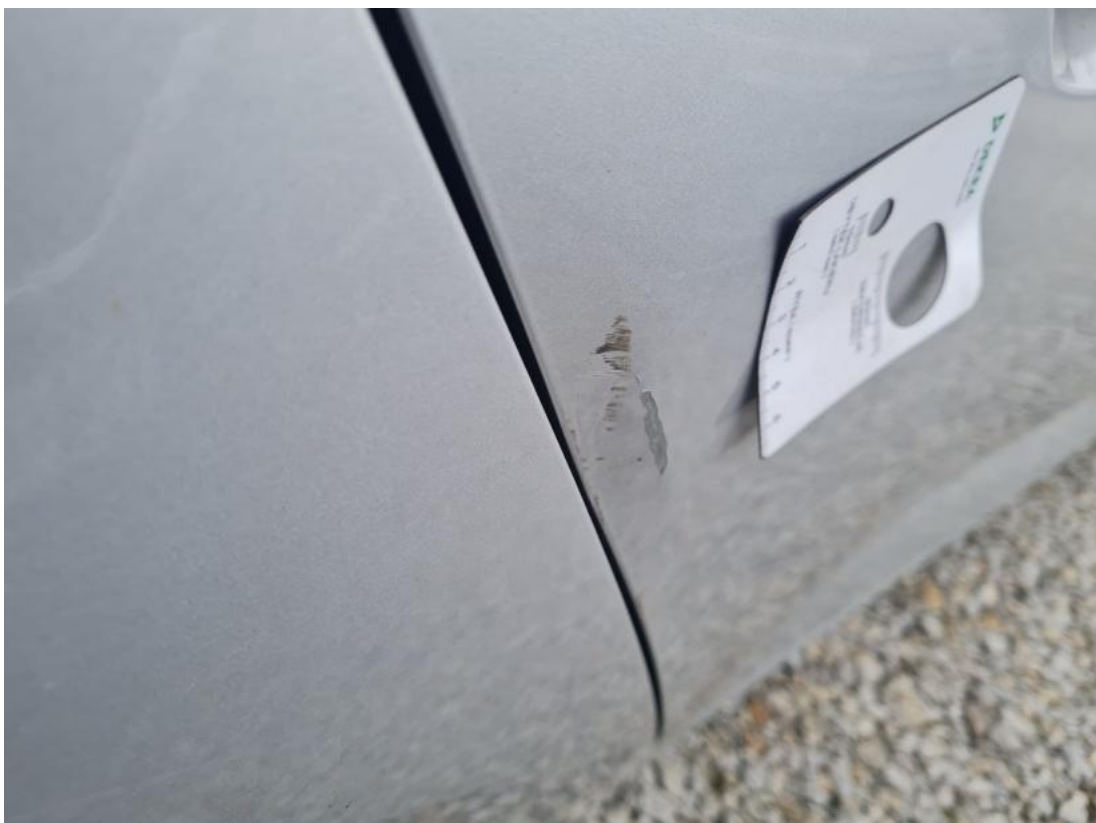
**Fot. 56**

Drzwi tylne P - Wgniecenie/odkształcenie 2

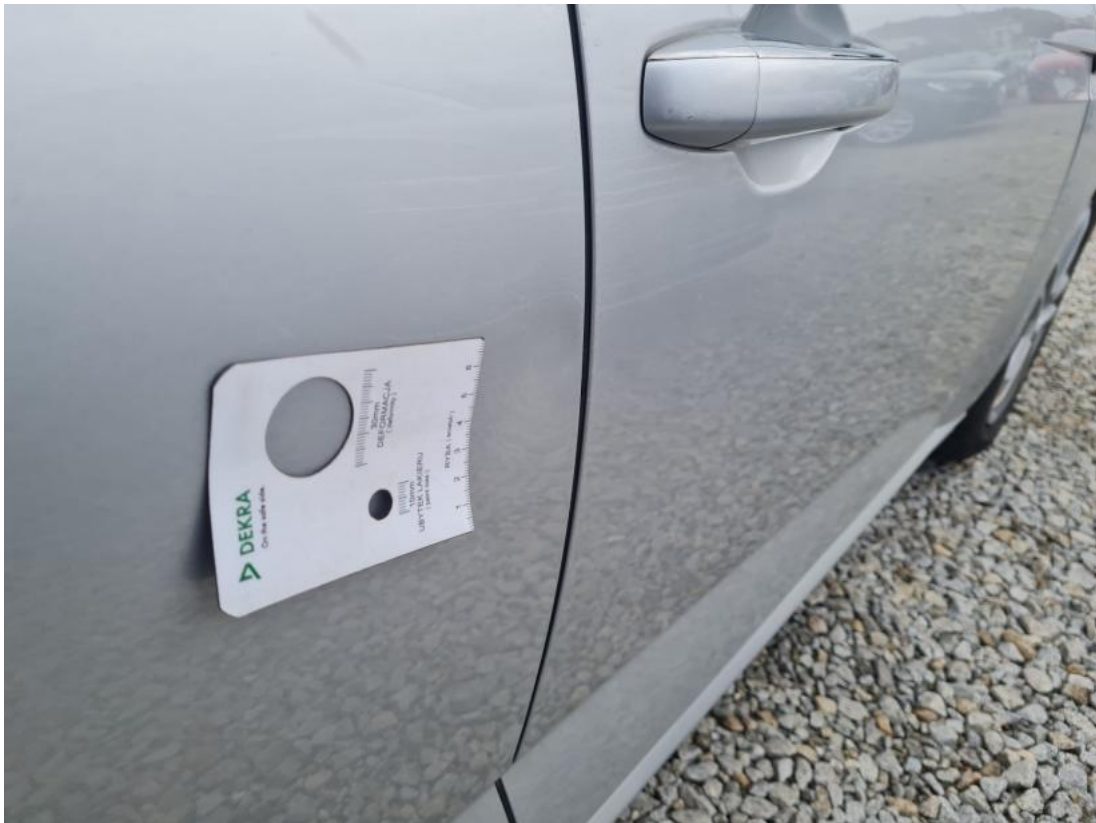
**Fot. 57**

Drzwi tylne P() - Wgniecenie/odkształcenie 3

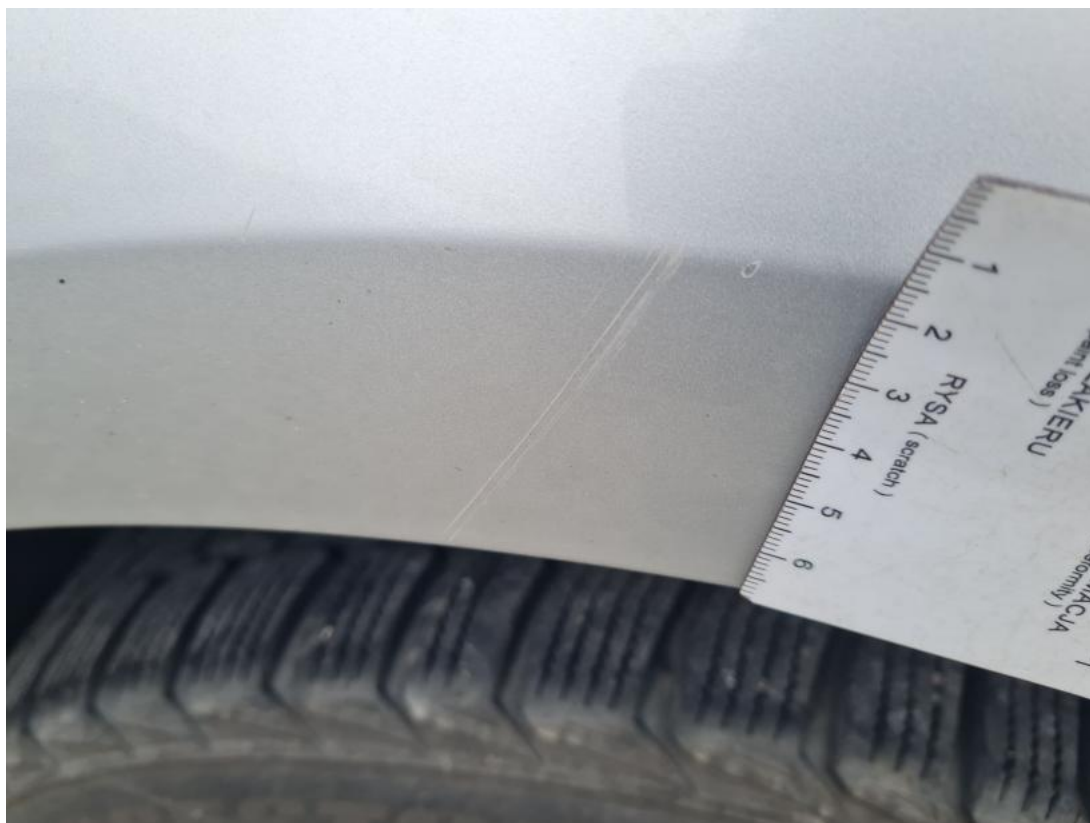
**Fot. 59**

| 10 | Błotnik tylny R | zarysowanie | | |

Błotnik tylny P / Ściana boczna P - Rysa/odprysk 1

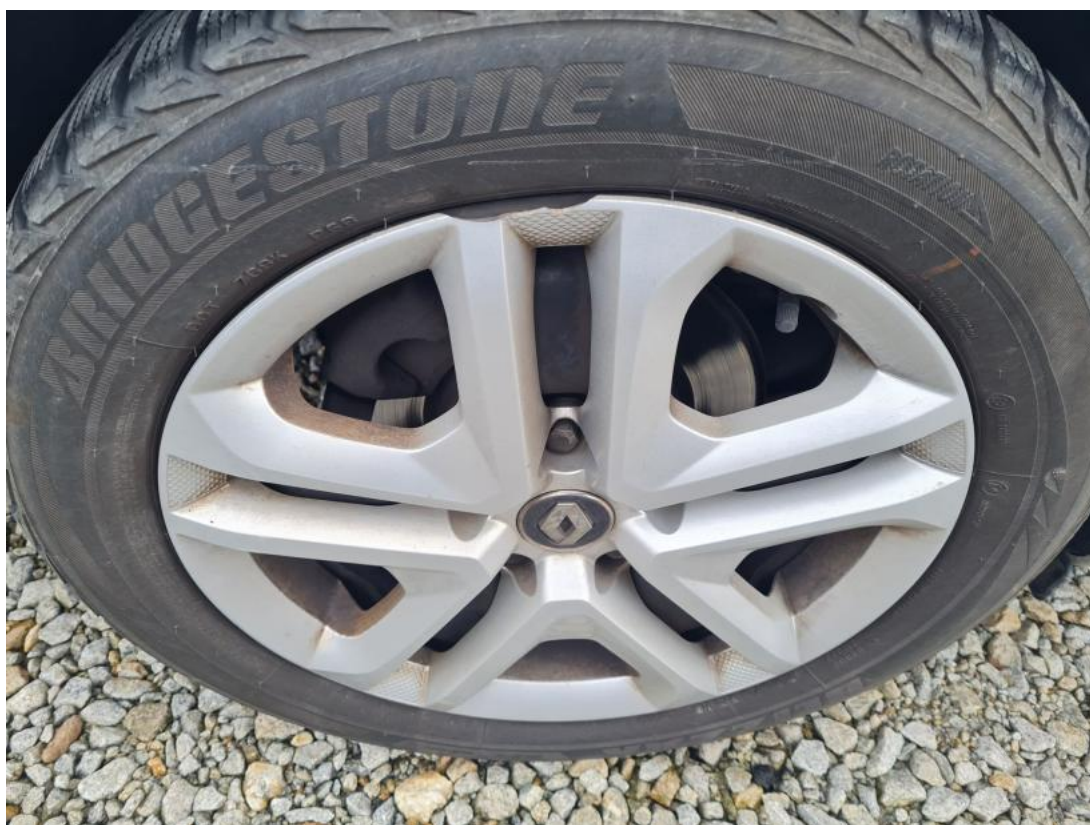
**Fot. 60**

| Poz. | Nazwa pozycji | Opis uszkodzeń | Kwalifik. | Naprawa [rbg] |
|---|---|---|---|---|
| 4 | Kołpak koła tył R | pęknięcie | WY | 0.2 |

Kołpak tylny P - Pęknięcie/rozerwanie 1

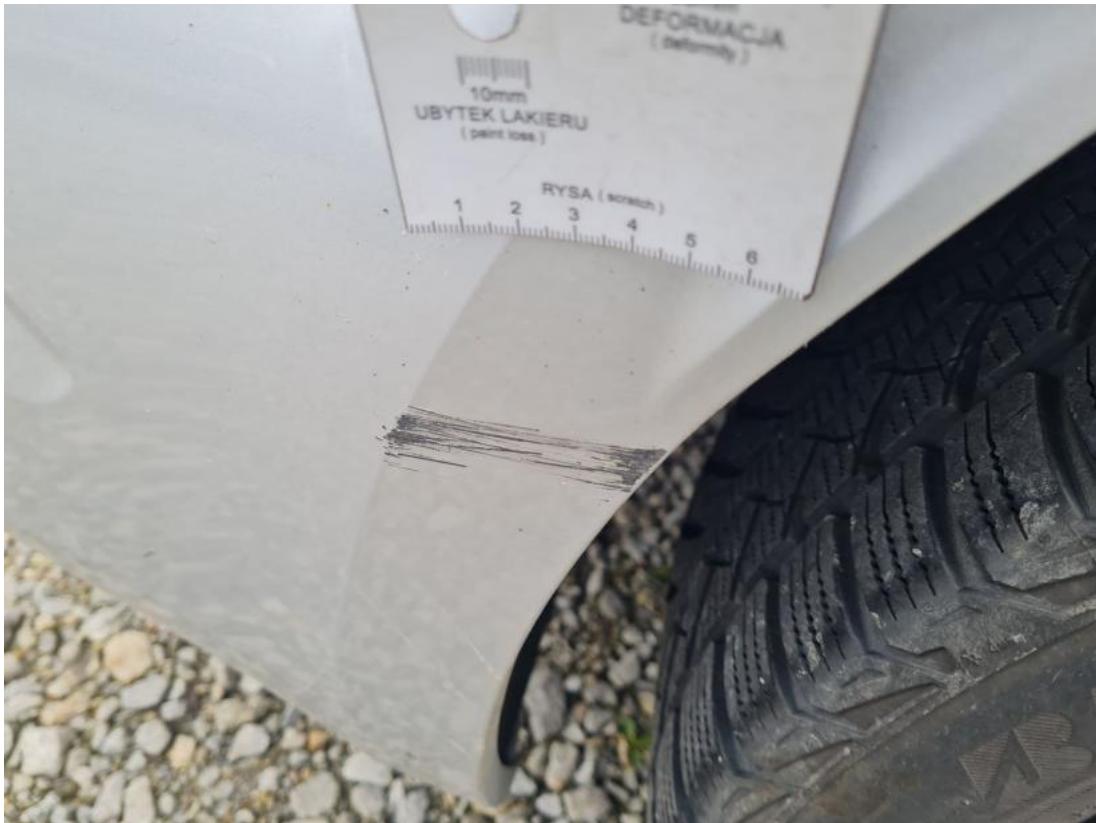
**Fot. 61**

| Poz. | Nazwa pozycji | Opis uszkodzeń | Kwalifik. | Naprawa [rbg] |
|---|---|---|---|---|
| 7 | Okladzina zderzaka tylnego | liczne, zarysowanie | NA | 1 |

Zderzak tylny - Rysa/odprysk 1

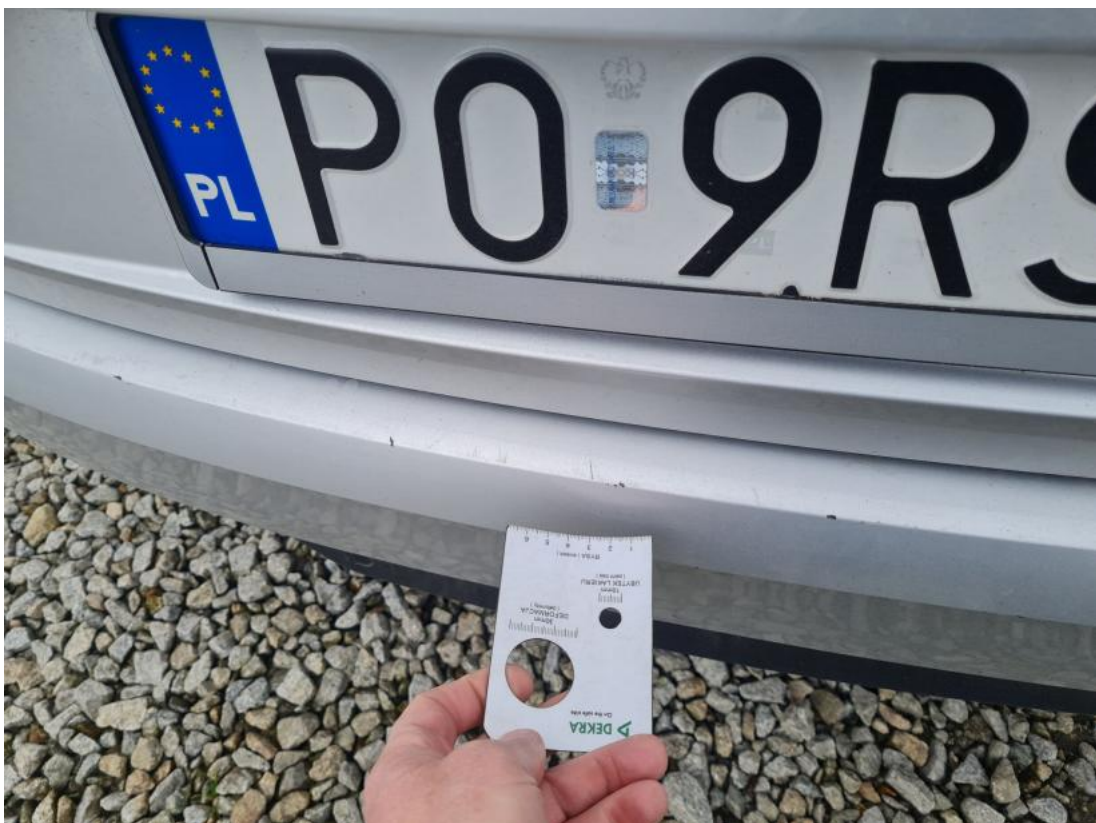
**Fot. 62**

Zderzak tylny() - Rysa/odprysk 3

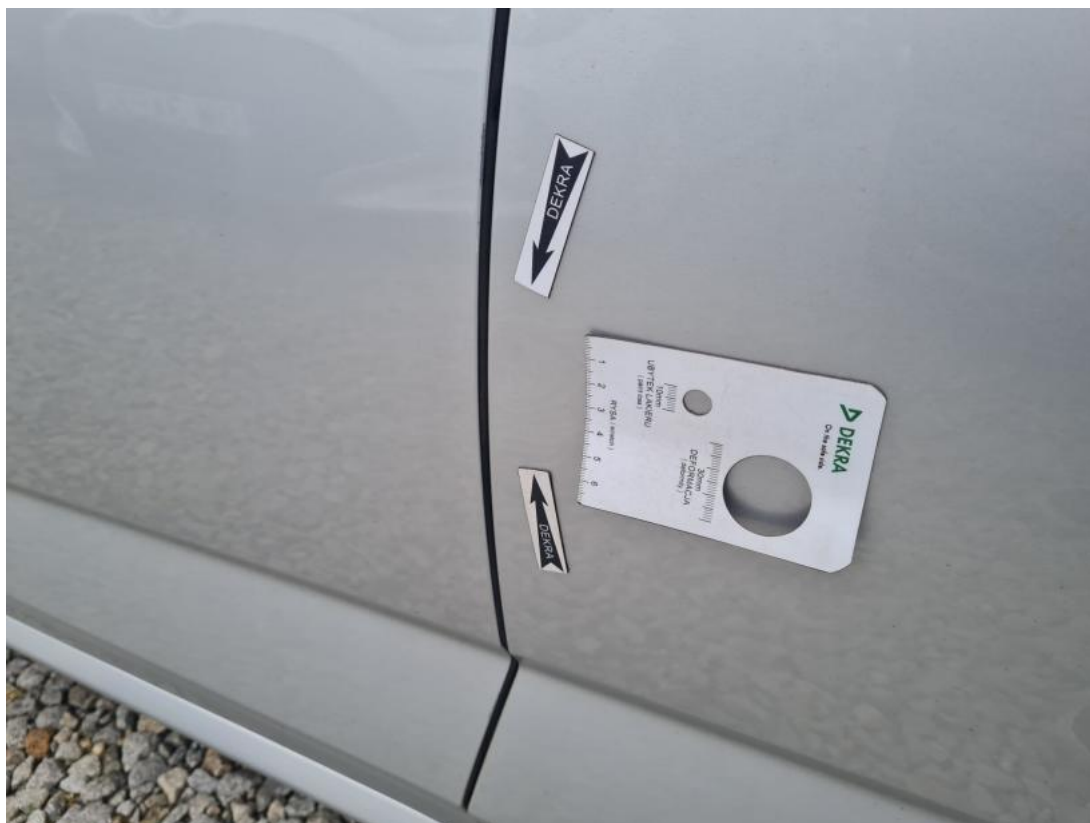
**Fot. 63**

| Poz. | Nazwa pozycji | Opis uszkodzeń | Kwalifik. | Naprawa [rbg] |
|---|---|---|---|---|
| 5 | Drzwi tylne (nieuzbrojone) L | wgniecenie | NA | 1.5 |

Drzwi tylne L - Wgniecenie/odkształcenie 1
